Asbestinventarisatetest

Gasthuisstraat 16, 2520 Ranst

Attestnummer : **20230717-000273.000**

Uitgegeven op : **17.07.2023**

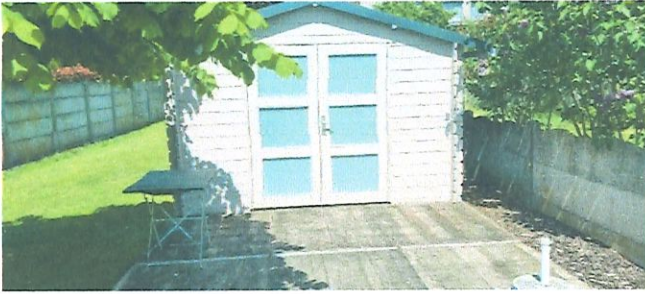
Situeringfoto

Uitgesloten van inspectie

Bouwjaar: 2005

Constructies gebouwd vanaf 2001 moeten niet onderzocht worden

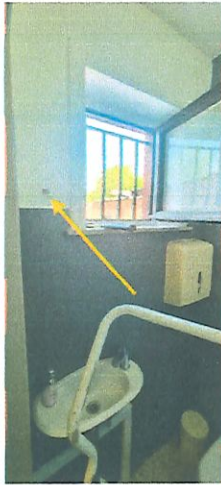
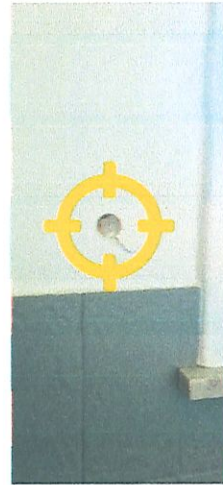
Geen asbest

#	Type	Referentie	Resultaat
3.1	Mengmonster	Staal 1	Geen asbest

Beschrijving	Pleisterwerken Muur
Omgeving	Binnen
Primaire drager	Binnenwand
Bindmiddel van materiaal	Gips - kalk

Gebondenheid op basis van bindmiddel	Niet-hechtgebonden
Hoeveelheid (oppervlakte - dikte - aantal)	• 400,00 m ² - 2,00 cm - 1 stuk
Totaal volume	8,00 m ³
Identificatiemethode	Vaststelling met monstername
Destructieve handeling voor identificatie	Nee

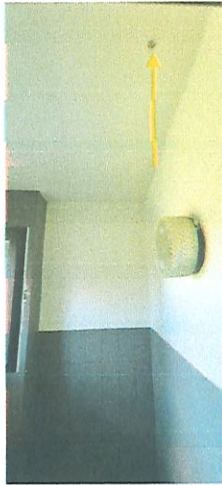
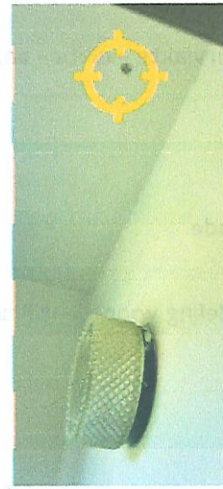
Fiche 4: Pleisterwerk Plafond

Geen asbest

#	Type	Referentie	Resultaat
4.1	Mengmonster	staal 2	Geen asbest

Beschrijving	Pleisterwerk Plafond
Omgeving	Binnen
Primaire drager	Plafond
Bindmiddel van materiaal	Gips - kalk

Gebondenheid op basis van bindmiddel	Niet-hechtgebonden
Hoeveelheid (oppervlakte - dikte - aantal)	• 258,00 m ² - 2,00 cm - 1 stuk
Totaal volume	5,16 m ³
Identificatiemethode	Vaststelling met monstername
Destructieve handeling voor identificatie	Nee
