Asbestinventarisatetest

Langensteenweg 40/0001, 1785 Merchtem

Attestnummer : 20250219-000212.000

Niet-asbestveilig

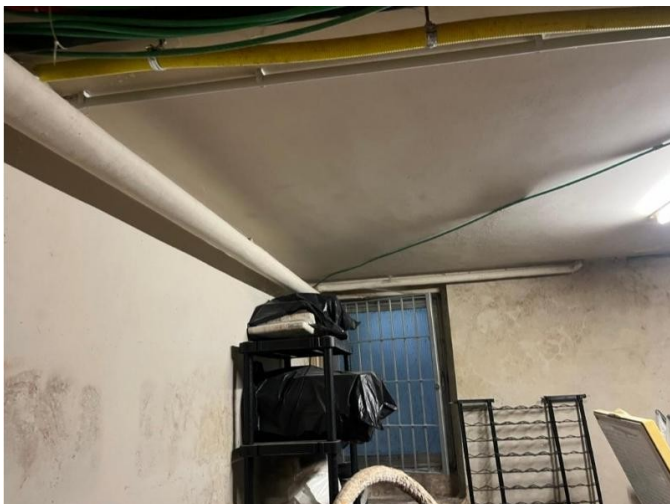
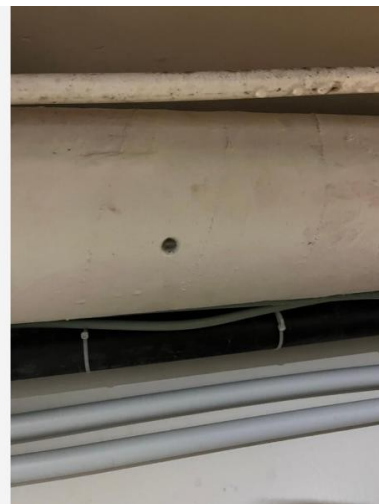
Eindbeoordeling materiaalrisico	Verhoogd materiaalrisico en/of verhoogde kans op vezelvrijgave
---------------------------------	--

Gebondenheid	Categorie 2: niet-hechtgebonden met matrix
Asbestsoort (vezeltype)	Amfibool aanwezig, uitgezonderd crocidoliet
Asbestconcentratie	Laag (< 50%)
Afschermingsgraad van het gehele materiaal	Geheel of deels (ook) vrij aan de binnenlucht
Toestand van het materiaal	Licht beschadigd, licht verweerd. Intact calciumsilicaatmateriaal of categorie III 'gebondenheid'

#	Type	Referentie	Resultaat
1.1	Mengmonster	MM6	Amosiet

Beschrijving	Leidingisolatie uit gips rechte stukken
Omgeving	Binnen
Primaire drager	HVAC infrastructuur en uitrusting
Asbestmateriaal	In-situ afwerkingslagen - Thermische isolatie
Bindmiddel van asbestmateriaal	Gips - kalk
Gebondenheid op basis van bindmiddel	Niet-hechtgebonden
Hoeveelheid (lengte - omtrek - dikte - aantal)	<ul style="list-style-type: none">• 15,00 m - 65,00 cm - 4,00 cm - 1 stuk
Totaal volume	0,39 m ³
Eenvoudig bereikbaar	Ja
Bevestigingswijze	<ul style="list-style-type: none">• Verlijmd, ingegoten, versmeerd
Identificatiemethode	Vaststelling met monstername
Destructieve handeling voor identificatie	Nee
Opmerking	<p>De omtrek is een gemiddelde, daar de omtrek over het trace' varieert.</p> <p>De dikte is een schatting van de isolatie en gips tot aan de drager .</p> <p>De lengte is een berekend schatting van wat zichtbaar is. mogelijk zijn er in kruipruimte en onder de vloeren nog leidingen aanwezig. er worden geen rechten verleend aan deze waardes</p>

Het asbestmateriaal valt onder de mijlpaal van 2034.

Verwijderen

- Zorg voor een veilig beheer. Vermijd het beschadigen van het asbestmateriaal. Controleer de toestand jaarlijks op wijzigingen.
- Voer bijkomende staalname(s) uit.

- Hermetische zone (erkend asbestverwijderaar)
Deze toepassing kan/mag enkel worden verwijderd door een erkend asbestverwijderaar in hermetische zone.

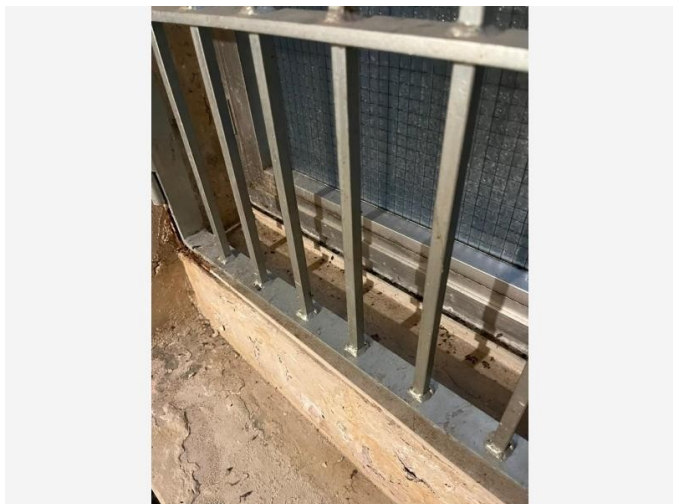
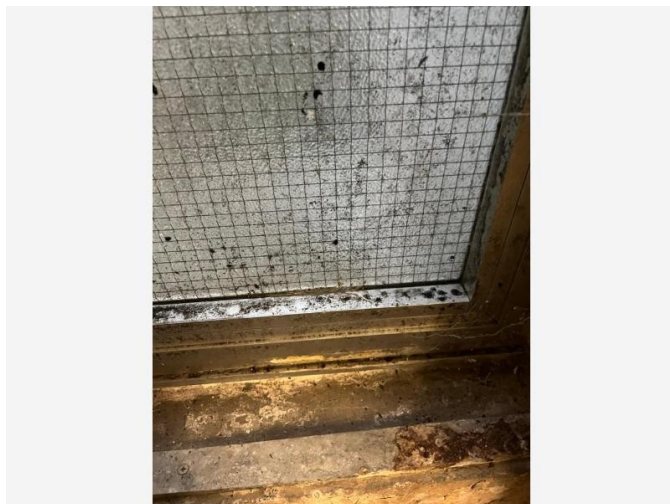
Eindbeoordeling materiaalrisico	Verhoogd materiaalrisico en/of verhoogde kans op vezelvrijgave
Opmerking	Toestand van het materiaal: Matig beschadigd, matig verweerd, de kit is wat gekrakkeleerd en kan zeker loskomen.

Gebondenheid	Categorie 1: hechtgebonden in oorsprong
Asbestsoort (vezeltype)	Alleen chrysotiel
Asbestconcentratie	Laag (< 50%)
Afschermingsgraad van het gehele materiaal	Geheel of deels vrij aan de buitenlucht
Toestand van het materiaal	Matig beschadigd, matig verweerd

#	Type	Referentie	Resultaat
2.1	Puntmonster	MM4	Chrysotiel

Beschrijving	Kit/mastiek in en aan de ramen
Omgeving	Buiten
Primaire drager	Wandopening verticaal (raam, deur, ...)
Asbestmateriaal	In-situ afwerkingslagen - Pasta, stopverf, voegsel, stopsel, vulsel, mastiek, kitten, ...
Bindmiddel van asbestmateriaal	Kitten, mastiek, pasta
Gebondenheid op basis van bindmiddel	Hecht
Hoeveelheid (gewicht - aantal)	<ul style="list-style-type: none">• 1,00 kg - 1 stuk
Totaal gewicht	1,00 kg
Eenvoudig bereikbaar	Ja
Bevestigingswijze	<ul style="list-style-type: none">• Verlijmd, ingegoten, versmeerd
Identificatiemethode	Vaststelling met monstername
Destructieve handeling voor identificatie	Nee
Opmerking	Dit gewicht is een beredeneerde schatting, er worden geen rechten verleend aan dit gewicht. het gaat om de kit tussen raam en glas

Het asbestmateriaal valt onder de mijlpaal van 2040.

Verwijderen

- Zorg voor een veilig beheer. Vermijd het beschadigen van het asbestmateriaal. Controleer de toestand jaarlijks op wijzigingen.
- Voer bijkomende staalname(s) uit.

- Eenvoudige handelingen: mag via doe-het-zelf of door werknemer(s) met opleidingsattest eenvoudige handelingen

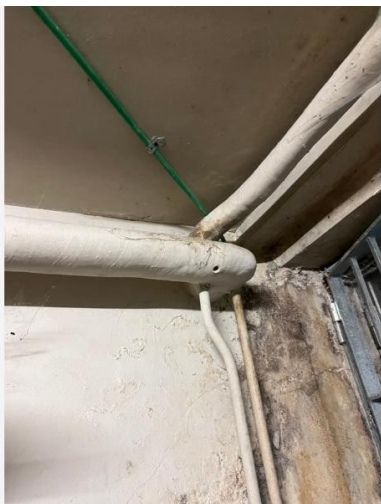
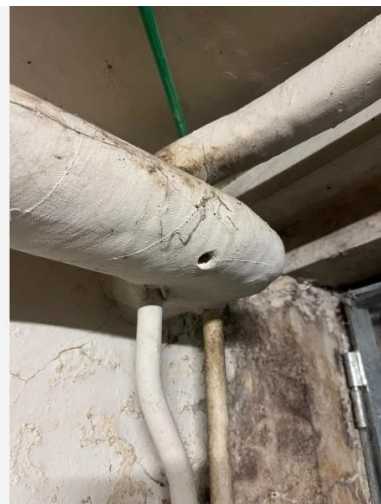
Eindbeoordeling materiaalrisico	Verhoogd materiaalrisico en/of verhoogde kans op vezelvrijgave
---------------------------------	--

Gebondenheid	Categorie 2: niet-hechtgebonden met matrix
Asbestsoort (vezeltype)	Amfibool aanwezig, uitgezonderd crocidoliet
Asbestconcentratie	Laag (< 50%)
Afschermingsgraad van het gehele materiaal	Geheel of deels (ook) vrij aan de binnenlucht
Toestand van het materiaal	Licht beschadigd, licht verweerd. Intact calciumsilicaatmateriaal of categorie III 'gebondenheid'

#	Type	Referentie	Resultaat
3.1	Mengmonster	MM5	Amosiet

Beschrijving	Leidingisolatie uit gips bocht
Omgeving	Binnen
Primaire drager	HVAC infrastructuur en uitrusting
Asbestmateriaal	In-situ afwerkingslagen - Thermische isolatie
Bindmiddel van asbestmateriaal	Gips - kalk
Gebondenheid op basis van bindmiddel	Niet-hechtgebonden
Hoeveelheid (lengte - omtrek - dikte - aantal)	<ul style="list-style-type: none">• 1,00 m - 65,00 cm - 4,00 cm - 1 stuk
Totaal volume	0,026 m ³
Eenvoudig bereikbaar	Ja
Bevestigingswijze	<ul style="list-style-type: none">• Verlijmd, ingegoten, versmeerd
Identificatiemethode	Vaststelling met monstername
Destructieve handeling voor identificatie	Nee
Opmerking	<p>De omtrek is een gemiddelde, daar de omtrek over het trace' varieert.</p> <p>De dikte is een schatting van de isolatie en gips tot aan de drager .</p> <p>De lengte is een beredeneerd schatting van wat zichtbaar is. mogelijk zijn er in kruipruimte en onder de vloeren nog leidingen aanwezig. er worden geen rechten verleend aan deze waardes</p>

Het asbestmateriaal valt onder de mijlpaal van 2034.

Verwijderen

- Zorg voor een veilig beheer. Vermijd het beschadigen van het asbestmateriaal. Controleer de toestand jaarlijks op wijzigingen.
- Voer bijkomende staalname(s) uit.

- Hermetische zone (erkend asbestverwijderaar)
Deze toepassing kan/mag enkel worden verwijderd door een erkend asbestverwijderaar in hermetische zone.

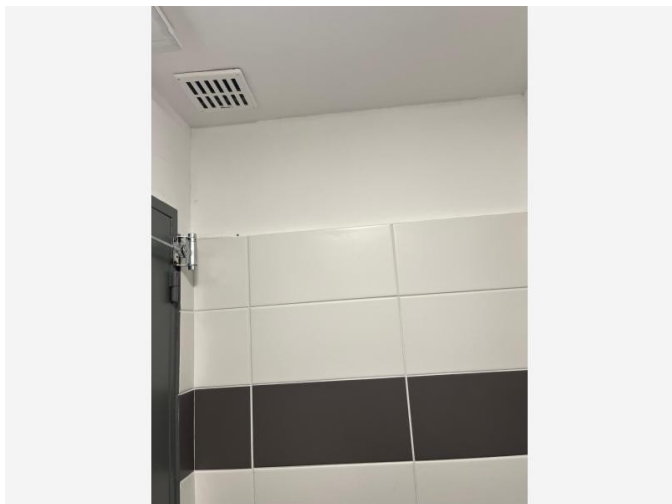
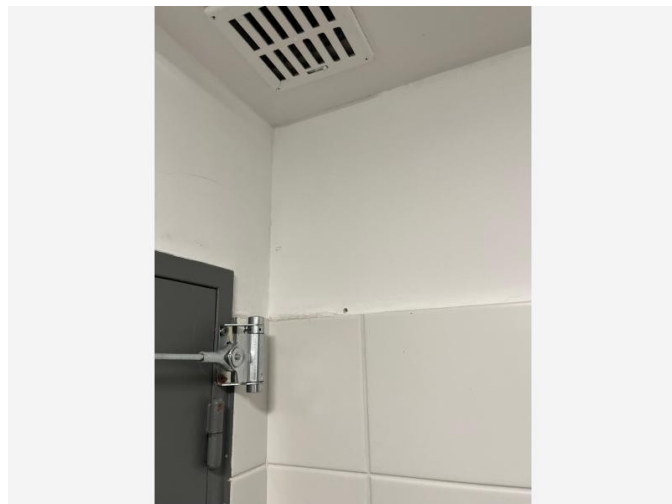
Eindbeoordeling materiaalrisico	Laag materiaalrisico en/of verlaagde kans op vezelvrijgave
---------------------------------	--

Gebondenheid	Categorie 2: niet-hechtgebonden met matrix
Asbestsoort (vezeltype)	Alleen chrysotiel
Asbestconcentratie	Laag (< 50%)
Afschermingsgraad van het gehele materiaal	Geheel of deels (ook) vrij aan de binnenlucht
Toestand van het materiaal	Onbeschadigd, niet verweerd

#	Type	Referentie	Resultaat
4.1	Mengmonster	MM3	Chrysotiel

Beschrijving	Beploistering op de muren
Omgeving	Binnen
Primaire drager	Binnenwand
Asbestmateriaal	In-situ afwerkingslagen - Pleisterwerk (wand, plafond, ...)
Bindmiddel van asbestmateriaal	Gips - kalk
Gebondenheid op basis van bindmiddel	Niet-hechtgebonden
Hoeveelheid (oppervlakte - dikte - aantal)	<ul style="list-style-type: none">• 450,00 m² - 1,00 cm - 1 stuk
Totaal volume	4,50 m ³
Eenvoudig bereikbaar	Ja
Bevestigingswijze	<ul style="list-style-type: none">• Verlijmd, ingegoten, versmeerd
Identificatiemethode	Vaststelling met monstername
Destructieve handeling voor identificatie	Nee
Opmerking	Deze oppervlakte is een berekende schatting, Er worden geen rechten verleend aan deze oppervlakten. De dikte is een schatting die voorkomt uit de monsterplaatsen en is daarom niet altijd representatief.

Het asbestmateriaal valt onder de mijlpaal van 2040.

Zorgvuldig beheren

- Zorg voor een veilig beheer. Vermijd het beschadigen van het asbestmateriaal. Controleer de toestand jaarlijks op wijzigingen.

- Hermetische zone (erkend asbestverwijderaar)
Mzal bij verwijdering breken en hierbij zal asbest vrijkomen.

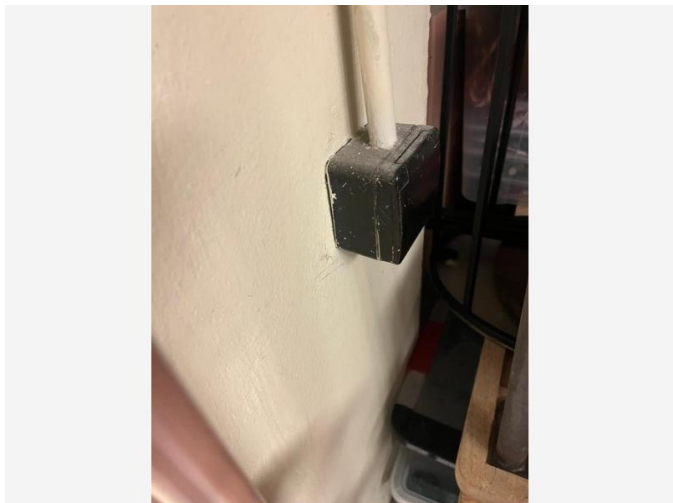
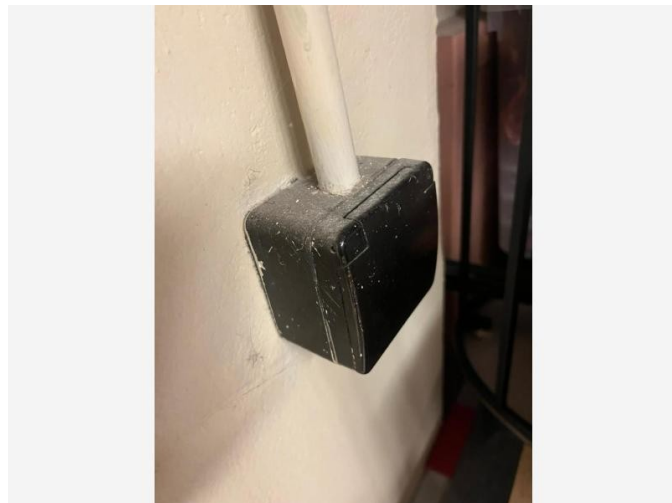
Eindbeoordeling materiaalrisico	Laag materiaalrisico en/of verlaagde kans op vezelvrijgave
Opmerking	er is voor crocidoliet gekozen omdat er geen staal werd genomen. maar veelal is het toch chrysotiel dat wordt aangetroffen in bakeliet voor zover er al asbest aanwezig is in dit bakeliet

Gebondenheid	Categorie 1: hechtgebonden in oorsprong
Asbestsoort (vezeltype)	Crocidoliet aanwezig
Asbestconcentratie	Laag (< 50%)
Afschermingsgraad van het gehele materiaal	Geheel of deels (ook) vrij aan de binnenlucht
Toestand van het materiaal	Onbeschadigd, niet verweerd

Beschrijving	Bakeliet stopcontacten, lichtarmaturen en/of schakelaars
Omgeving	Binnen
Primaire drager	Communicatie en elektrische infrastructuur en uitrusting
Asbestmateriaal	Plaat, paneel, tablet - Type Bakeliet
Bindmiddel van asbestmateriaal	Kunststof of -hars
Gebondenheid op basis van bindmiddel	Hecht
Hoeveelheid (oppervlakte - dikte - aantal)	<ul style="list-style-type: none">• 1,00 m² - 1,00 cm - 1 stuk
Totaal volume	0,01 m ³
Eenvoudig bereikbaar	Ja
Bevestigingswijze	<ul style="list-style-type: none">• Geschroefd
Identificatiemethode	Vaststelling zonder monstername
Destructieve handeling voor identificatie	Nee
Opmerking	deze oppervlakte is niet gemeten maar eerder symbolisch voor alle aanwezige armaturen

Het asbestmateriaal valt onder de mijlpaal van 2040.

Zorgvuldig beheren

- Zorg voor een veilig beheer. Vermijd het beschadigen van het asbestmateriaal. Controleer de toestand jaarlijks op wijzigingen.
- Voer bijkomende staalname(s) uit.

- Eenvoudige handelingen: mag via doe-het-zelf of door werknemer(s) met opleidingsattest eenvoudige handelingen
Bij het verwijderen van oude bakeliet, is het belangrijk om strikt veiligheidsmaatregelen te volgen. Bakeliet zelf kan asbest bevatten. Hier zijn enkele stappen en voorzorgsmaatregelen die je moet nemen, in overeenstemming met de Codex over het welzijn op het werk

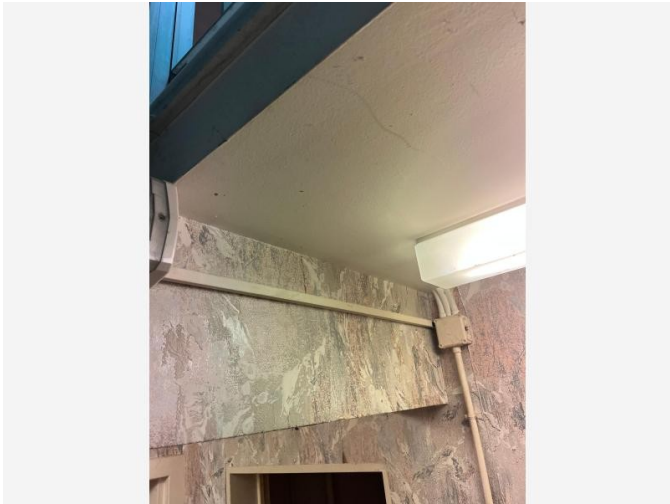
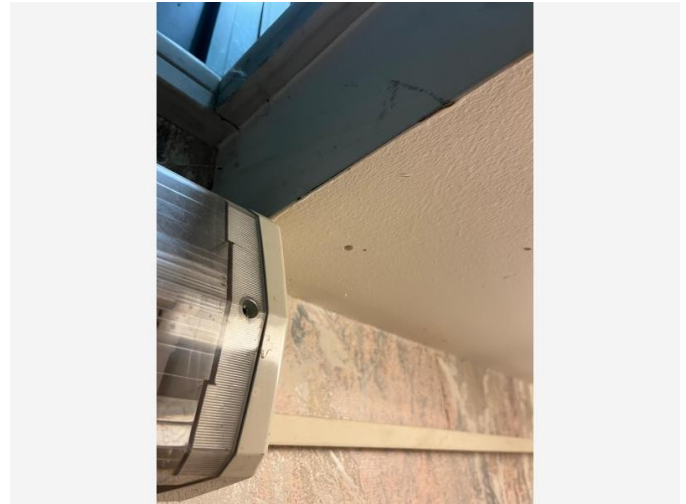
Eindbeoordeling materiaalrisico	Laag materiaalrisico en/of verlaagde kans op vezelvrijgave
---------------------------------	--

Gebondenheid	Categorie 2: niet-hechtgebonden met matrix
Asbestsoort (vezeltype)	Alleen chrysotiel
Asbestconcentratie	Laag (< 50%)
Afschermingsgraad van het gehele materiaal	Geheel of deels (ook) vrij aan de binnenlucht
Toestand van het materiaal	Onbeschadigd, niet verweerd

#	Type	Referentie	Resultaat
6.1	Mengmonster	MM2	Chrysotiel

Beschrijving	Beploistering op de plafonds
Omgeving	Binnen
Primaire drager	Plafond
Asbestmateriaal	In-situ afwerkingslagen - Pleisterwerk (wand, plafond, ...)
Bindmiddel van asbestmateriaal	Gips - kalk
Gebondenheid op basis van bindmiddel	Niet-hechtgebonden
Hoeveelheid (oppervlakte - dikte - aantal)	• 50,00 m ² - 1,00 cm - 1 stuk
Totaal volume	0,50 m ³
Eenvoudig bereikbaar	Ja
Bevestigingswijze	• Verlijmd, ingegoten, versmeerd
Identificatiemethode	Vaststelling met monstername
Destructieve handeling voor identificatie	Nee
Opmerking	Deze oppervlakte is een berekende schatting , Er worden geen rechten verleend aan deze oppervlakten. De dikte is een schatting die voorkomt uit de monsterplaatsen en is daarom niet altijd representatief.

Het asbestmateriaal valt onder de mijlpaal van 2040.

Zorgvuldig beheren

- Zorg voor een veilig beheer. Vermijd het beschadigen van het asbestmateriaal. Controleer de toestand jaarlijks op wijzigingen.

- Hermetische zone (erkend asbestverwijderaar)
Materiaal zal bij verwijdering breken waardoor er vezels vrijkomen.

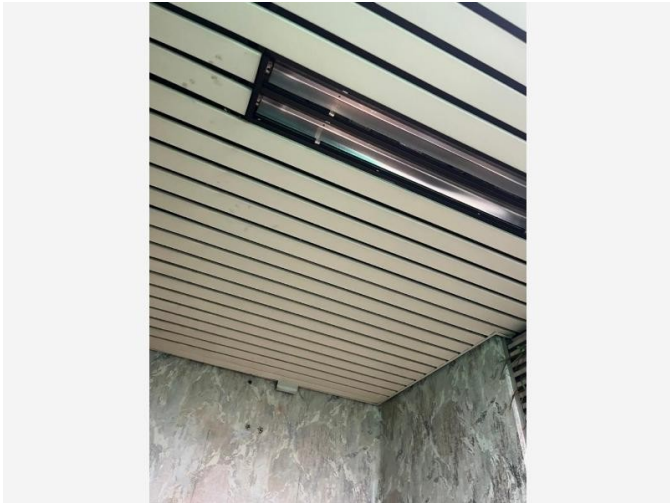
Vrije foto

PVC/HOUT bevat geen asbest.

De deskundige kan geen uitspraak doen over onderliggende materialen .

Daarbij kan een aanvullend destructief onderzoek uitsluitel bieden .

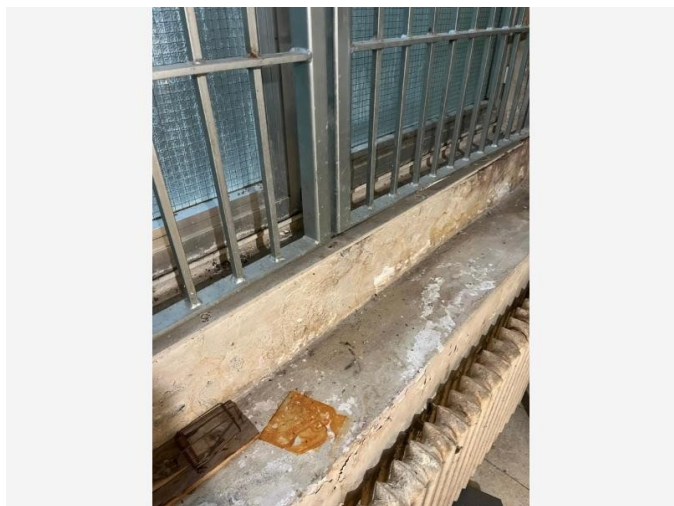
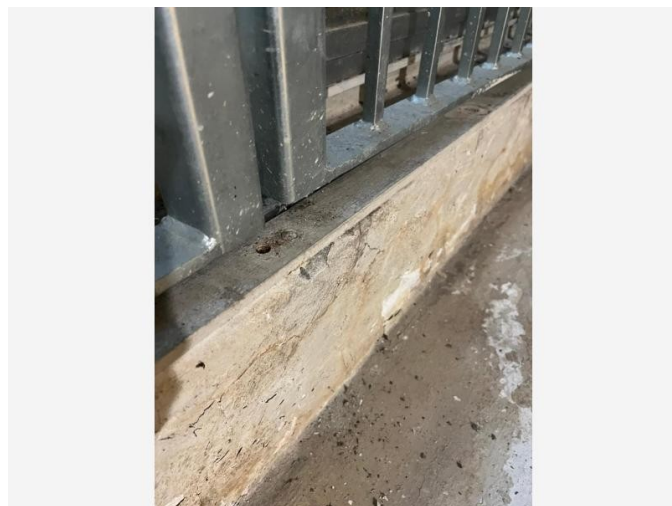
Geen asbest

#	Type	Referentie	Resultaat
9.1	Puntmonster	MM1	Geen asbest

Beschrijving	Cementering muren
Omgeving	Binnen
Primaire drager	Binnenwand
Bindmiddel van materiaal	Cement
Gebondenheid op basis van bindmiddel	Hecht
Hoeveelheid (gewicht - aantal)	<ul style="list-style-type: none">• 500,00 kg - 1 stuk
Totaal gewicht	500,00 kg
Identificatiemethode	Vaststelling met monstername
Destructieve handeling voor identificatie	Nee
