Asbestinventarisatetest

Violettenstraat 7, 8530 Harelbeke

Attestnummer : 20240710-000217.000

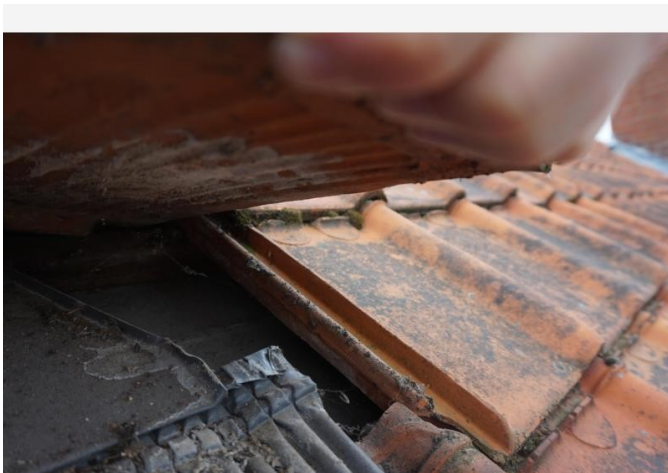
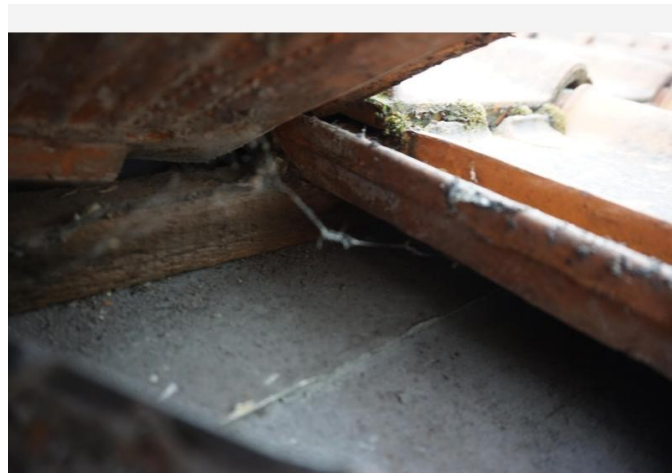
Het asbestmateriaal valt onder de mijlpaal van 2040.

Eindbeoordeling materiaalrisico	Zeer laag materiaalrisico en/of zeer lage kans op vezelvrijgave
---------------------------------	---

Beschrijving	Menuiserieplaten onderdak woning
Omgeving	Binnen
Primaire drager	Schuin dak
Asbestmateriaal	Plaat, paneel, tablet - Type Menuiserie
Bindmiddel van asbestmateriaal	Cement
Gebondenheid op basis van bindmiddel	Hecht
Hoeveelheid (oppervlakte - dikte - aantal)	<ul style="list-style-type: none">• 80,00 m² - 0,30 cm - 1 stuk
Totaal volume	0,24 m ³
Eenvoudig bereikbaar	Nee <ul style="list-style-type: none">• Het asbestmateriaal is bedekt (uitgezonderd laag verf, coating, behang, kunststof, textiel) en het wegnemen van het bedekkende materiaal kan niet zonder het bedekkende materiaal te beschadigen.
Bevestigingswijze	<ul style="list-style-type: none">• Geklemd
Identificatiemethode	Vaststelling zonder monstername
Destructieve handeling voor identificatie	Nee
Opmerking	Het betreft een schatting van de hoeveelheid.

- Zorg voor een veilig beheer en verwijder dit asbestmateriaal wanneer het bij werken eenvoudig bereikbaar wordt. Controleer de toestand jaarlijks op wijzigingen.

- Eenvoudige handelingen: mag via doe-het-zelf of door werknemer(s) met opleidingsattest eenvoudige handelingen
Menuiserieplaten zijn een hechtgebonden toepassing, deze dienen voorzichtig te worden verwijderd zonder te breken/slijpen om vezelvrijgave te vermijden.

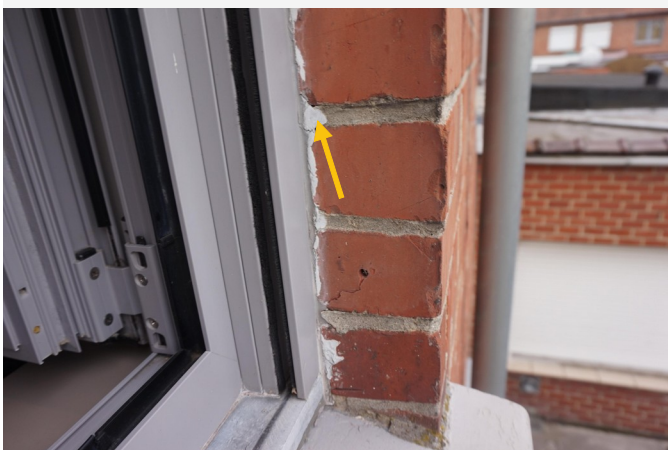
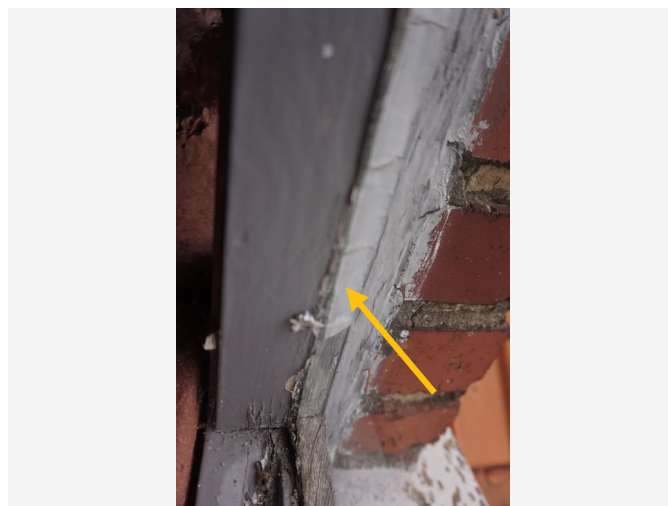
Het asbestmateriaal valt onder de mijlpaal van 2040.

Eindbeoordeling materiaalrisico	Laag materiaalrisico en/of verlaagde kans op vezelvrijgave
---------------------------------	--

Beschrijving	Mastiek (oud) schrijnwerk
Omgeving	Grenst aan binnen- en buitenlucht
Primaire drager	Wandopening verticaal (raam, deur, ...)
Asbestmateriaal	In-situ afwerkingslagen - Pasta, stopverf, voegsel, stopsel, vulsel, mastiek, katten, ...
Bindmiddel van asbestmateriaal	Kitten, mastiek, pasta
Gebondenheid op basis van bindmiddel	Hecht
Hoeveelheid (gewicht - aantal)	<ul style="list-style-type: none">• 1,00 kg - 1 stuk
Totaal gewicht	1,00 kg
Eenvoudig bereikbaar	Ja
Bevestigingswijze	<ul style="list-style-type: none">• Verlijmd, ingegoten, versmeerd
Identificatiemethode	Vaststelling zonder monstername
Destructieve handeling voor identificatie	Nee
Opmerking	Al het oude schrijnwerk dat mastiek bevat die (half)hard is geworden is verdacht. Het betreft een ruwe schatting van de hoeveelheid.(zowel mastiek tussen raam/kader als tussen kader/gevel). De mastiek tussen kader/gevel zijn voornamelijk restanten van het vroegere schrijnwerk)

- Zorg voor een veilig beheer. Vermijd het beschadigen van het asbestmateriaal. Controleer de toestand jaarlijks op wijzigingen.

- Eenvoudige handelingen: mag via doe-het-zelf of door werknemer(s) met opleidingsattest eenvoudige handelingen
Mastiek is een hechtgebonden toepassing. Deze dient voorzichtig te worden verwijderd ofwel door middel van bvb spatel, ofwel in zijn geheel met schrijnwerk. Zorg ervoor dat er geen resten achterblijven.

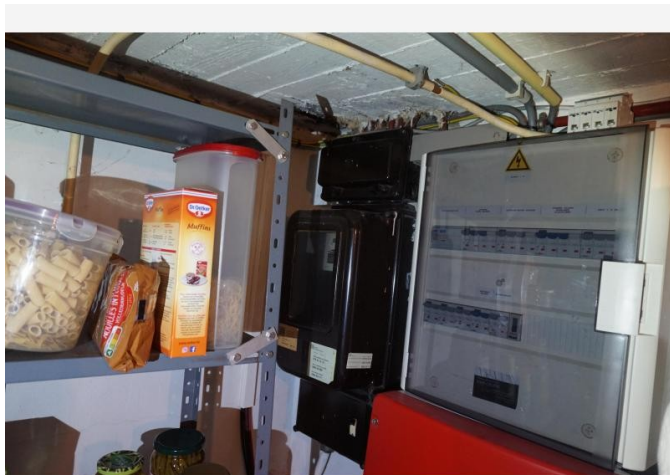
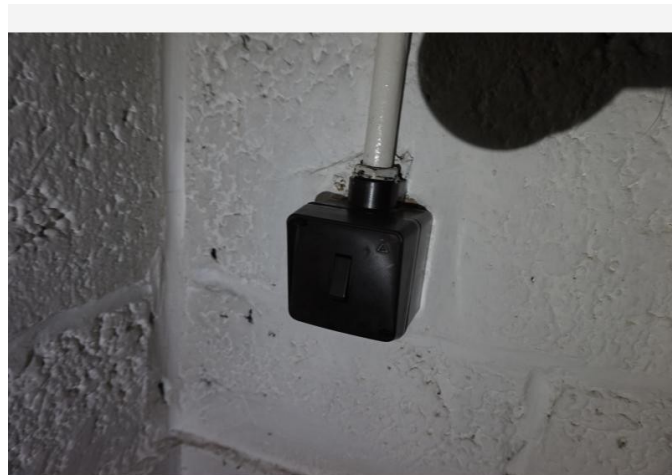
Het asbestmateriaal valt onder de mijlpaal van 2040.

Eindbeoordeling materiaalrisico	Laag materiaalrisico en/of verlaagde kans op vezelvrijgave
---------------------------------	--

Beschrijving	Bakeliet (oud elektrisch materieel)
Omgeving	Binnen
Primaire drager	Communicatie en elektrische infrastructuur en uitrusting
Asbestmateriaal	Bakeliet
Bindmiddel van asbestmateriaal	Kunststof of -hars
Gebondenheid op basis van bindmiddel	Hecht
Hoeveelheid (gewicht - aantal)	<ul style="list-style-type: none">• 3,00 kg - 1 stuk
Totaal gewicht	3,00 kg
Eenvoudig bereikbaar	Ja
Bevestigingswijze	<ul style="list-style-type: none">• Geschroefd
Identificatiemethode	Vaststelling zonder monstername
Destructieve handeling voor identificatie	Nee
Opmerking	Het betreft al het oud elektrisch (schakel)materieel van bakeliet (bvb; schakelaars/klemmendozen/stopcontacten/lamphouders...) Het betreft een ruwe schatting van de hoeveelheid.

- Zorg voor een veilig beheer. Vermijd het beschadigen van het asbestmateriaal. Controleer de toestand jaarlijks op wijzigingen.

- Eenvoudige handelingen: mag via doe-het-zelf of door werknemer(s) met opleidingsattest eenvoudige handelingen
Elektrisch materiaal uit bakeliet zijn hechtgebonden toepassingen. Deze dienen voorzichtig te worden verwijderd zonder te breken.

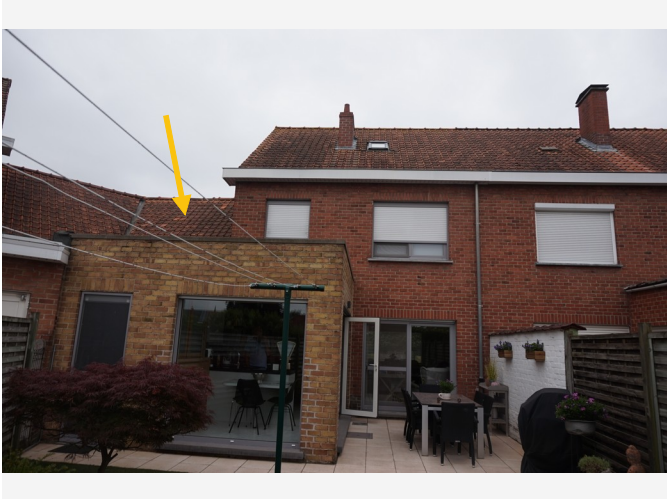
Permanente beperking

Reden: Slotvaste toegangspoort, -deur of -luik

Uitleg van de asbestdeskundige: Er is geen toegang tot de zolderruimte boven de garage.

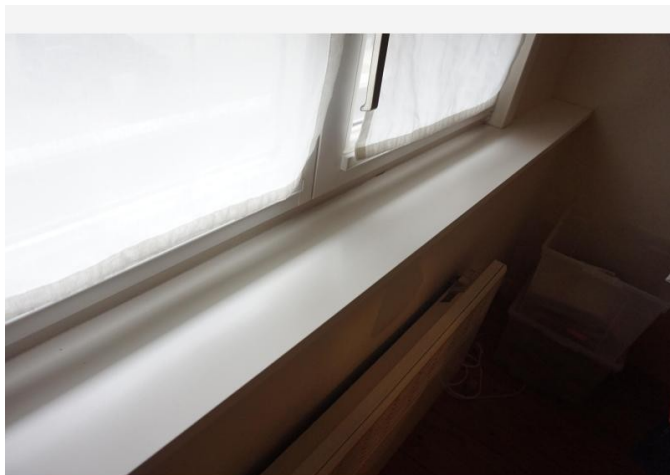
Volgende toepassingen werden bekeken en als niet verdacht beoordeeld of waren niet aanwezig: Leidingisolatie, vinylvloer(en), venstertabletten, deurdorpels, siliconen aan (nieuwe) ramen,

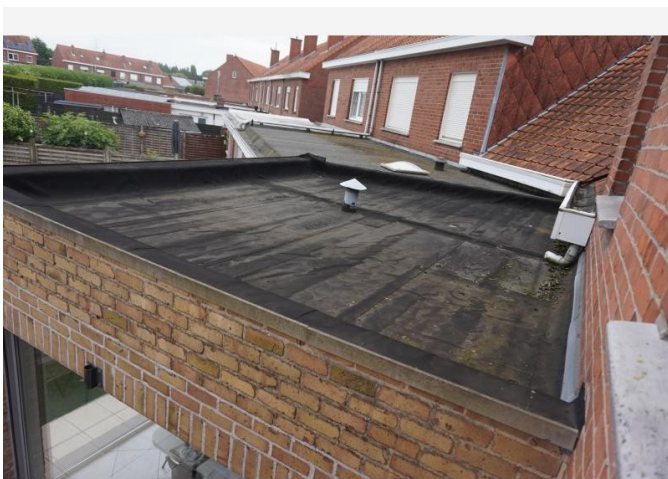
Het plat dak van de achterbouw werd vernieuwd met epdm in 2010.

Het plat dak van de dakkapel is van zink.

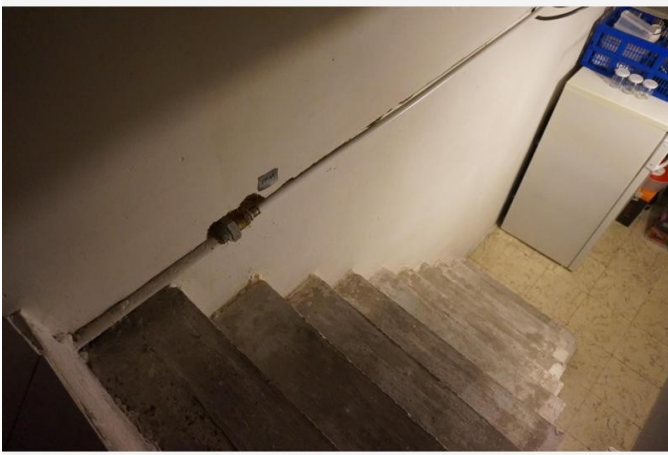
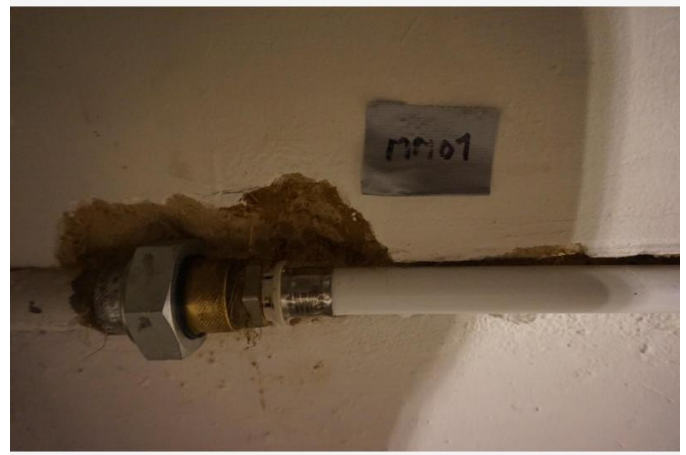
Fiche 7: Pleisterwerk muren

Geen asbest

#	Type	Referentie	Resultaat
7.1	Mengmonster	MM01	Geen asbest

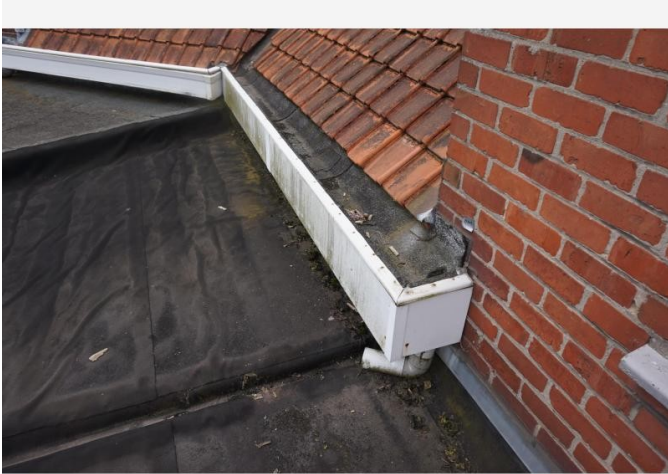
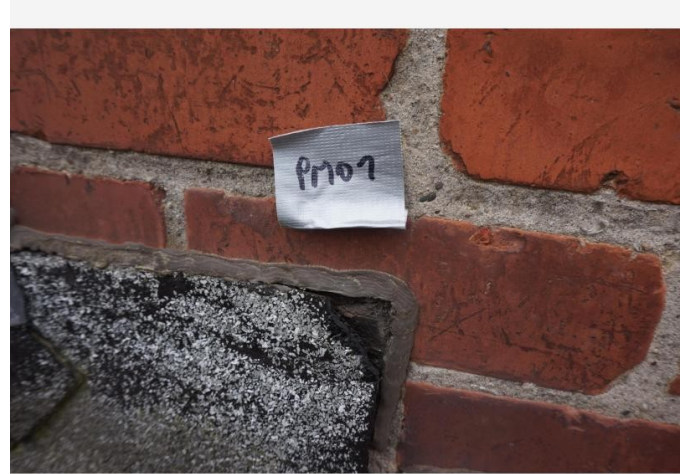
Fiche 8: Roofing dakgoot achteraan

Geen asbest

#	Type	Referentie	Resultaat
8.1	Puntmonster	PM01	Geen asbest
