# Asbestinventarisatetest

Treurwilgenweg 3, 8200 Brugge

Attestnummer : 20250324-000295.000

Uitgegeven op : 24.03.2025

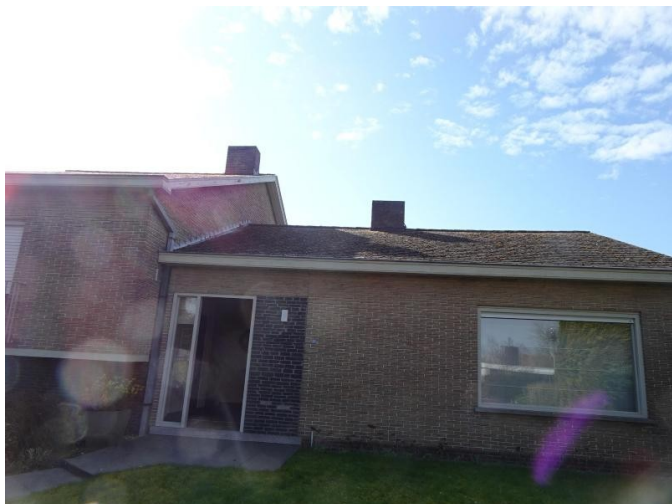
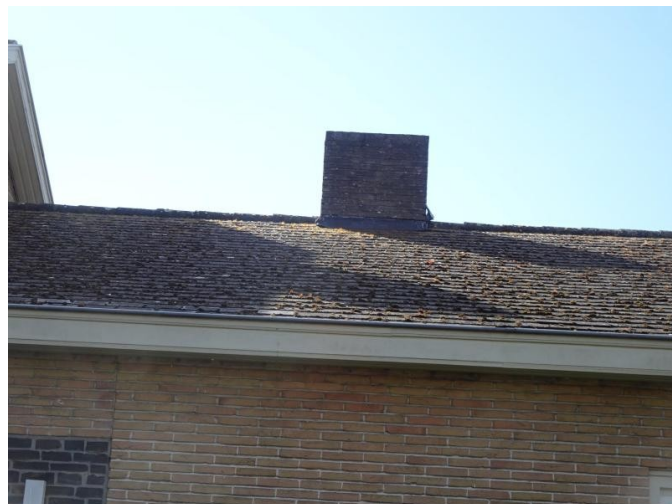
Het asbestmateriaal valt onder de mijlpaal van 2034.

Verwijderen

Eindbeoordeling materiaalrisico	Laag materiaalrisico en/of verlaagde kans op vezelvrijgave
---------------------------------	--

Gebondenheid	Categorie 1: hechtgebonden in oorsprong
Asbestsoort (vezeltype)	Crocidoliet aanwezig
Asbestconcentratie	Laag (< 50%)
Afschermingsgraad van het gehele materiaal	Geheel of deels vrij aan de buitenlucht
Toestand van het materiaal	Licht beschadigd, licht verweerd. Intact calciumsilicaatmateriaal of categorie III 'gebondenheid'

Beschrijving	leiendak
Omgeving	Buiten
Primaire drager	Schuin dak
Asbestmateriaal	Dak- en gevelbekleding - Lei, shingle
Bindmiddel van asbestmateriaal	Cement
Gebondenheid op basis van bindmiddel	Hecht
Hoeveelheid (oppervlakte - aantal)	• 131,20 m <sup>2</sup> - 1 stuk
Totale oppervlakte	131,20 m <sup>2</sup>
Eenvoudig bereikbaar	Ja
Bevestigingswijze	• Geklemd
Identificatiemethode	Vaststelling zonder monstername
Destructieve handeling voor identificatie	Nee

- Zorg voor een veilig beheer. Vermijd het beschadigen van het asbestmateriaal. Controleer de toestand jaarlijks op wijzigingen.
- Hemelwater dat afspoelt van asbestcement daken of gevels kan asbestdeeltjes bevatten. Gebruik het enkel voor gesloten circuits (bv. spoelen toiletten). Reinig na het vervangen van het dak of de gevel de dakgoten en regenwaterput of -ton om asbesthoudend sediment of slib te verwijderen

- Eenvoudige handelingen: mag via doe-het-zelf of door werknemer(s) met opleidingsattest eenvoudige handelingen  
Dit mag via doe-het-zelf of door werknemer(s) met opleidingsattest eenvoudige handelingen.  
Hou rekening met de PBM's en voorzorgsmaatregelen..  
Bij verwijdering is de kans op hoge asbeststofconcentratie vrij laag.

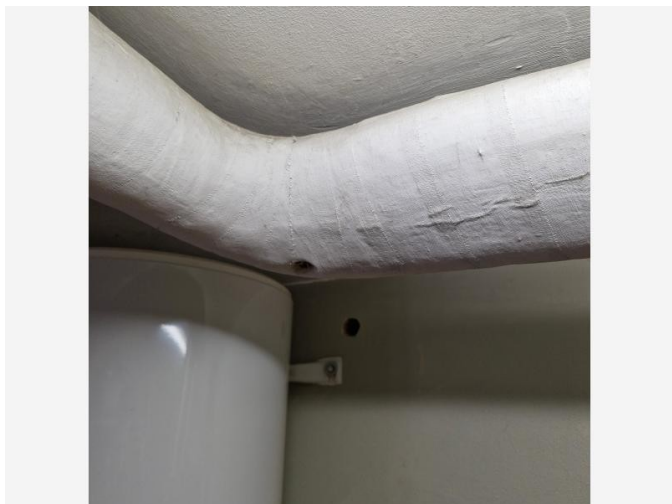
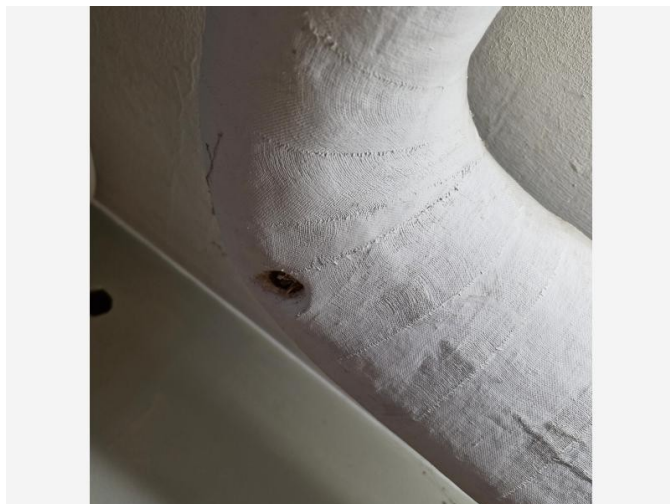
Het asbestmateriaal valt onder de mijlpaal van 2034.

Verwijderen

Eindbeoordeling materiaalrisico	Laag materiaalrisico en/of verlaagde kans op vezelvrijgave
---------------------------------	--

Gebondenheid	Categorie 2: niet-hechtgebonden met matrix
Asbestsoort (vezeltype)	Amfibool aanwezig, uitgezonderd crocidoliet
Asbestconcentratie	Laag (< 50%)
Afschermingsgraad van het gehele materiaal	Geheel of deels (ook) vrij aan binnenluchtstromen
Toestand van het materiaal	Onbeschadigd, niet verweerd

#	Type	Referentie	Resultaat
2.1	Mengmonster	MM5	Amosiet

Beschrijving	leidingisolatie (bochten)
Omgeving	Binnen
Primaire drager	warm waterleidingen
Asbestmateriaal	In-situ afwerkingslagen - Thermische isolatie
Bindmiddel van asbestmateriaal	Gips - kalk
Gebondenheid op basis van bindmiddel	Niet-hechtgebonden
Hoeveelheid (lengte - omtrek - dikte - aantal)	<ul style="list-style-type: none"><li>• 1,00 m - 40,00 cm - 2,00 cm - 1 stuk</li></ul>
Totaal volume	0,008 m <sup>3</sup>
Eenvoudig bereikbaar	Ja
Bevestigingswijze	<ul style="list-style-type: none"><li>• Geklemd</li></ul>
Identificatiemethode	Vaststelling met monsternamen
Destructieve handeling voor identificatie	Nee

- Zorg voor een veilig beheer. Vermijd het beschadigen van het asbestmateriaal. Controleer de toestand jaarlijks op wijzigingen.
- Scherm in afwachting van verwijdering het asbestmateriaal af van luchtstromingen en verstoring: bijvoorbeeld door het te verpakken, te fixeren, af te dekken, signalisatie - afbakening aan te brengen, ...
- Verwijder dit asbestmateriaal zo snel mogelijk. Volg de toestand goed op.
- Voer buitenluchtmetingen uit om actuele blootstellingsrisico's in de buitenlucht te monitoren.

- Hermetische zone (erkend asbestverwijderaar)  
Bij verwijdering komt er enorm veel asbestvezels vrij, dit kan enkel door professionele bedrijven verwijderd worden.

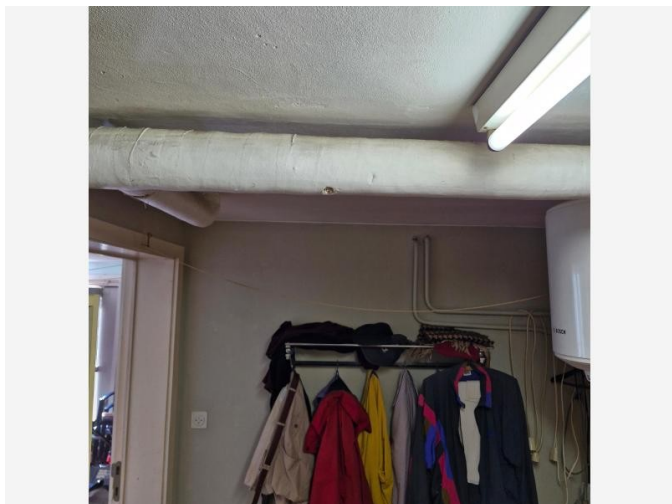
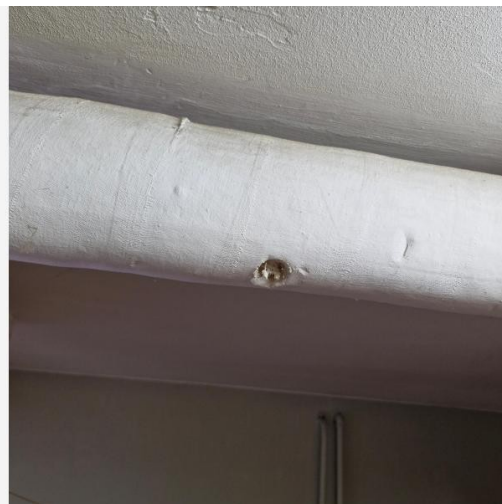
Het asbestmateriaal valt onder de mijlpaal van 2034.

Verwijderen

Eindbeoordeling materiaalrisico	Laag materiaalrisico en/of verlaagde kans op vezelvrijgave
---------------------------------	--

Gebondenheid	Categorie 2: niet-hechtgebonden met matrix
Asbestsoort (vezeltype)	Amfibool aanwezig, uitgezonderd crocidoliet
Asbestconcentratie	Laag (< 50%)
Afschermingsgraad van het gehele materiaal	Geheel of deels (ook) vrij aan binnenluchtstromen
Toestand van het materiaal	Onbeschadigd, niet verweerd

#	Type	Referentie	Resultaat
3.1	Mengmonster	MM4	Amosiet

Beschrijving	leidingsisolatie (rechte stukken)
Omgeving	Binnen
Primaire drager	warm waterleidingen
Asbestmateriaal	In-situ afwerkingslagen - Thermische isolatie
Bindmiddel van asbestmateriaal	Gips - kalk
Gebondenheid op basis van bindmiddel	Niet-hechtgebonden
Hoeveelheid (lengte - omtrek - dikte - aantal)	<ul style="list-style-type: none"><li>• 13,00 m - 40,00 cm - 2,00 cm - 1 stuk</li></ul>
Totaal volume	0,104 m <sup>3</sup>
Eenvoudig bereikbaar	Ja
Bevestigingswijze	<ul style="list-style-type: none"><li>• Geklemd</li></ul>
Identificatiemethode	Vaststelling met monsternamen
Destructieve handeling voor identificatie	Nee

- Zorg voor een veilig beheer. Vermijd het beschadigen van het asbestmateriaal. Controleer de toestand jaarlijks op wijzigingen.
- Scherm in afwachting van verwijdering het asbestmateriaal af van luchtstromingen en verstoring: bijvoorbeeld door het te verpakken, te fixeren, af te dekken, signalisatie - afbakening aan te brengen, ...
- Verwijder dit asbestmateriaal zo snel mogelijk. Volg de toestand goed op.
- Voer buitenluchtmetingen uit om actuele blootstellingsrisico's in de buitenlucht te monitoren.

- Hermetische zone (erkend asbestverwijderaar)  
Bij verwijdering komt er enorm veel asbestvezels vrij, dit kan enkel door professionele bedrijven verwijderd worden.

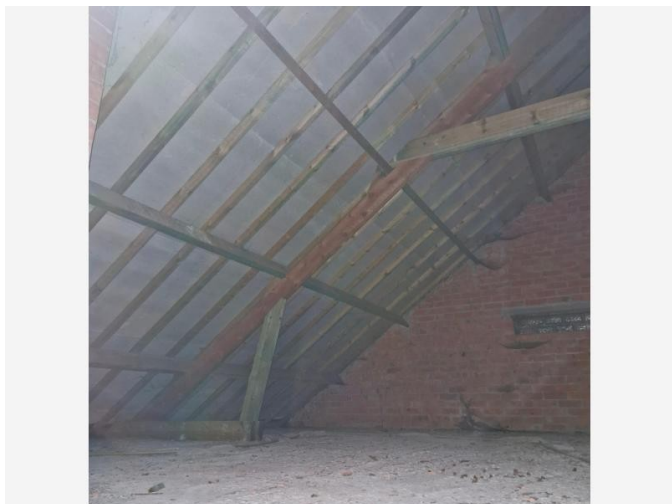
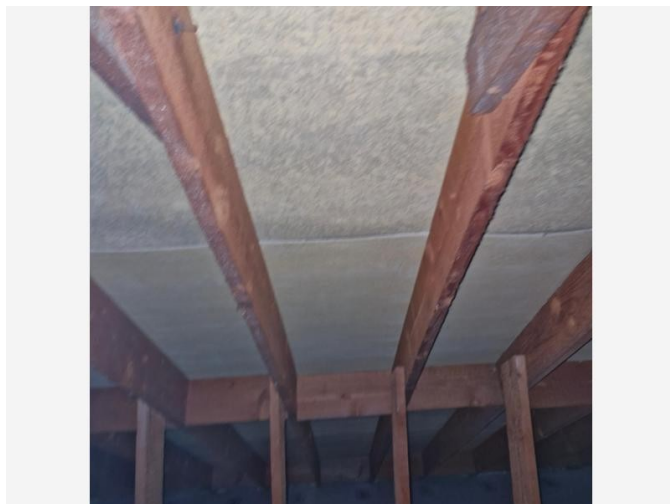
Het asbestmateriaal valt onder de mijlpaal van 2040.

Zorgvuldig beheren

Eindbeoordeling materiaalrisico	Laag materiaalrisico en/of verlaagde kans op vezelvrijgave
---------------------------------	--

Gebondenheid	Categorie 1: hechtgebonden in oorsprong
Asbestsoort (vezeltype)	Crocidoliet aanwezig
Asbestconcentratie	Laag (< 50%)
Afschermingsgraad van het gehele materiaal	Geheel of deels (ook) vrij aan binnenluchtstromen
Toestand van het materiaal	Onbeschadigd, niet verweerd

Beschrijving	Onderdak zadeldak
Omgeving	Binnen
Primaire drager	Schuin dak
Asbestmateriaal	Plaat, paneel, tablet - Type Menuiserite
Bindmiddel van asbestmateriaal	Cement
Gebondenheid op basis van bindmiddel	Hecht
Hoeveelheid (oppervlakte - dikte - aantal)	• 131,20 m <sup>2</sup> - 0,32 cm - 1 stuk
Totaal volume	0,42 m <sup>3</sup>
Eenvoudig bereikbaar	Ja
Bevestigingswijze	• Genageld, geniet
Identificatiemethode	Vaststelling zonder monstername
Destructieve handeling voor identificatie	Nee

- Zorg voor een veilig beheer. Vermijd het beschadigen van het asbestmateriaal. Controleer de toestand jaarlijks op wijzigingen.

- Eenvoudige handelingen: mag via doe-het-zelf of door werknemer(s) met opleidingsattest eenvoudige handelingen  
Dit mag via doe-het-zelf of door werknemer(s) met opleidingsattest eenvoudige handelingen.  
Hou rekening met de PBM's en voorzorgsmaatregelen..  
Bij verwijdering is de kans op hoge asbeststofconcentratie vrij laag.

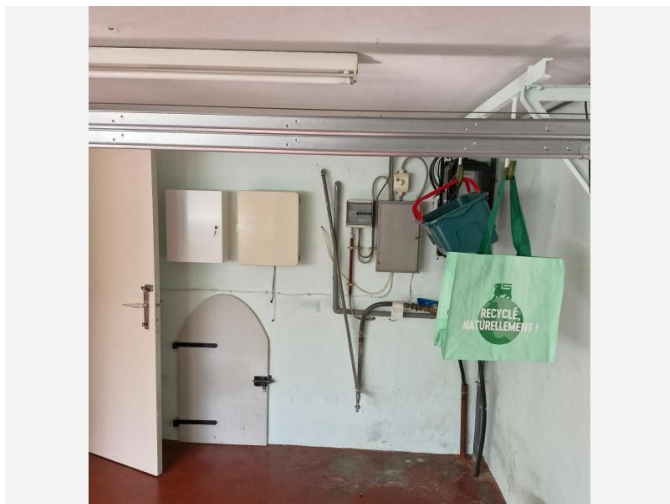
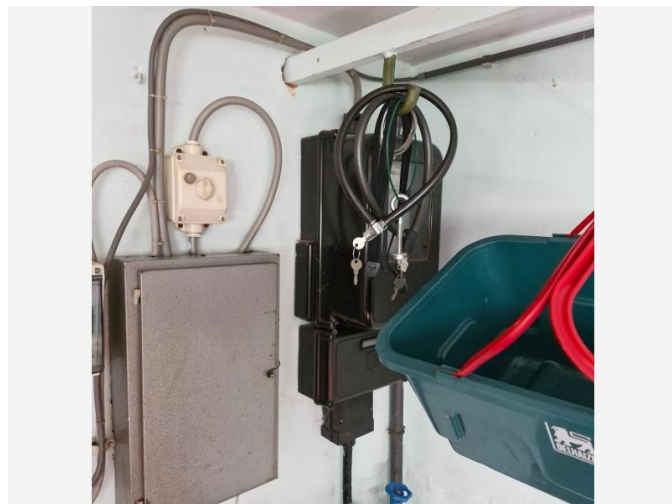
Het asbestmateriaal valt onder de mijlpaal van 2040.

Zorgvuldig beheren

Eindbeoordeling materiaalrisico	Laag materiaalrisico en/of verlaagde kans op vezelvrijgave
---------------------------------	--

Gebondenheid	Categorie 1: hechtgebonden in oorsprong
Asbestsoort (vezeltype)	Crocidoliet aanwezig
Asbestconcentratie	Laag (< 50%)
Afschermingsgraad van het gehele materiaal	Geheel of deels (ook) vrij aan de binnenlucht
Toestand van het materiaal	Onbeschadigd, niet verweerd

Beschrijving	electriciteitsmeter + elektriciteitskastje
Omgeving	Binnen
Primaire drager	Communicatie en elektrische infrastructuur en uitrusting
Asbestmateriaal	Plaat, paneel, tablet - Type Bakeliet
Bindmiddel van asbestmateriaal	Kunststof of -hars
Gebondenheid op basis van bindmiddel	Hecht
Hoeveelheid (oppervlakte - dikte - aantal)	• 0,10 m <sup>2</sup> - 1,00 cm - 1 stuk
Totaal volume	0,001 m <sup>3</sup>
Eenvoudig bereikbaar	Ja
Bevestigingswijze	• Geschroefd
Identificatiemethode	Vaststelling zonder monstername
Destructieve handeling voor identificatie	Nee
Opmerking	Eigendom van Fluvius.

- Zorg voor een veilig beheer. Vermijd het beschadigen van het asbestmateriaal. Controleer de toestand jaarlijks op wijzigingen.

- Eenvoudige handelingen: mag via doe-het-zelf of door werknemer(s) met opleidingsattest eenvoudige handelingen  
Gelet op de aard van de bevestiging kunnen de componenten op relatief eenvoudige wijze op hun geheel verwijderd en afgevoerd worden. Hou rekening met PBM's en veiligheidsvoorschriften.

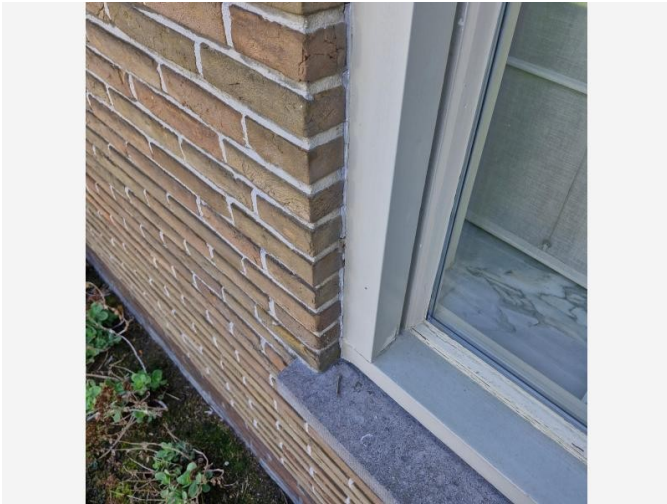
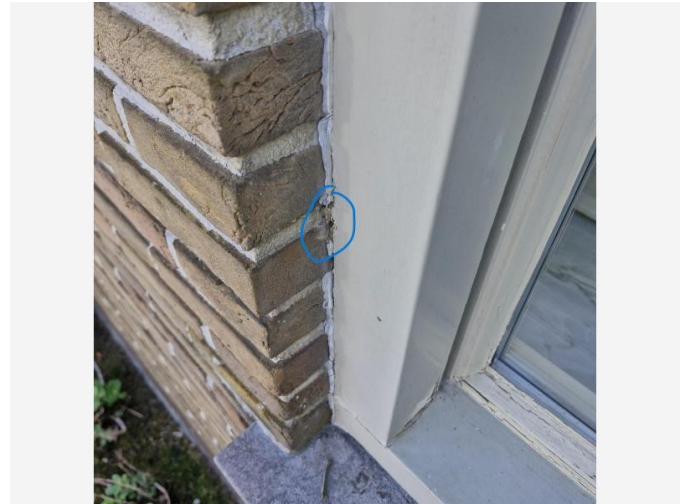
Het asbestmateriaal valt onder de mijlpaal van 2040.

Zorgvuldig beheren

Eindbeoordeling materiaalrisico	Laag materiaalrisico en/of verlaagde kans op vezelvrijgave
---------------------------------	--

Gebondenheid	Categorie 1: hechtgebonden in oorsprong
Asbestsoort (vezeltype)	Alleen chrysotiel
Asbestconcentratie	Laag (< 50%)
Afschermingsgraad van het gehele materiaal	Geheel of deels vrij aan de buitenlucht
Toestand van het materiaal	Licht beschadigd, licht verweerd. Intact calciumsilicaatmateriaal of categorie III 'gebondenheid'

#	Type	Referentie	Resultaat
6.1	Puntmonster	MM3	Chrysotiel

Beschrijving	Mastiek (raam)
Omgeving	Buiten
Primaire drager	Wandopening verticaal (raam, deur, ...)
Asbestmateriaal	In-situ afwerkingslagen - Pasta, stopverf, voegsel, stopsel, vulsel, mastiek, kitten, ...
Bindmiddel van asbestmateriaal	Kitten, mastiek, pasta
Gebondenheid op basis van bindmiddel	Hecht
Hoeveelheid (gewicht - aantal)	<ul style="list-style-type: none"><li>• 0,05 kg - 1 stuk</li></ul>
Totaal gewicht	0,05 kg
Eenvoudig bereikbaar	Ja
Bevestigingswijze	<ul style="list-style-type: none"><li>• Geklemd</li></ul>
Identificatiemethode	Vaststelling met monstername
Destructieve handeling voor identificatie	Nee

- Zorg voor een veilig beheer. Vermijd het beschadigen van het asbestmateriaal. Controleer de toestand jaarlijks op wijzigingen.

- Eenvoudige handelingen: enkel door erkend asbestverwijderaar  
Kan niet zonder breek- of kapwerk verwijderd worden. Het risico dat hierbij dus asbestvezels vrijkomen, is hoog. Laat dit dus best doen door een erkend asbestverwijderaar die steeds over de nodige opleidingsattesten beschikt.

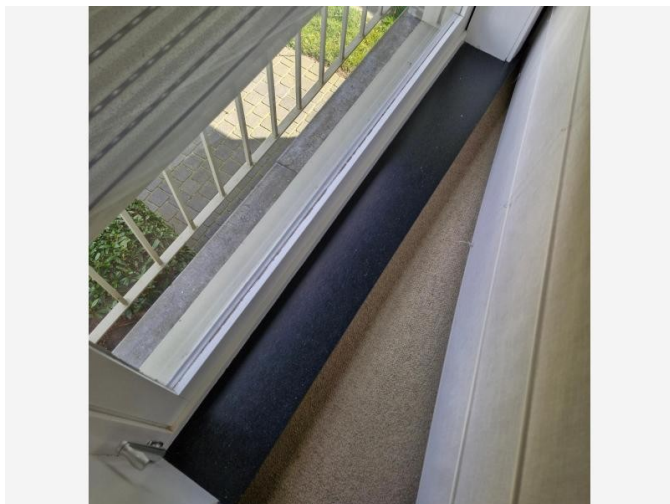
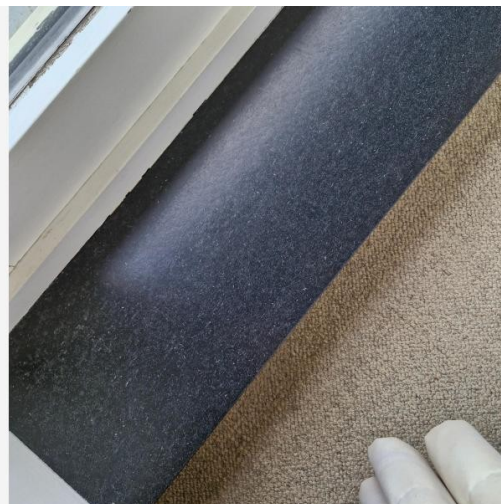
Het asbestmateriaal valt onder de mijlpaal van 2040.

Zorgvuldig beheren

Eindbeoordeling materiaalrisico	Laag materiaalrisico en/of verlaagde kans op vezelvrijgave
---------------------------------	--

Gebondenheid	Categorie 1: hechtgebonden in oorsprong
Asbestsoort (vezeltype)	Alleen chrysotiel
Asbestconcentratie	Laag (< 50%)
Afschermingsgraad van het gehele materiaal	Geheel of deels (ook) vrij aan binnenluchtstromen
Toestand van het materiaal	Onbeschadigd, niet verweerd

Beschrijving	vensterbanken
Omgeving	Binnen
Primaire drager	Wandopening verticaal (raam, deur, ...)
Asbestmateriaal	Plaat, paneel, tablet - Type Massal
Bindmiddel van asbestmateriaal	Cement
Gebondenheid op basis van bindmiddel	Hecht
Hoeveelheid (oppervlakte - dikte - aantal)	• 1,79 m <sup>2</sup> - 1,00 cm - 1 stuk
Totaal volume	0,018 m <sup>3</sup>
Eenvoudig bereikbaar	Ja
Bevestigingswijze	• Geklemd
Identificatiemethode	Vaststelling zonder monstername
Destructieve handeling voor identificatie	Nee

- Zorg voor een veilig beheer. Vermijd het beschadigen van het asbestmateriaal. Controleer de toestand jaarlijks op wijzigingen.

- Eenvoudige handelingen: mag via doe-het-zelf of door werknemer(s) met opleidingsattest eenvoudige handelingen  
Dit mag via doe-het-zelf of door werknemer(s) met opleidingsattest eenvoudige handelingen.  
Hou rekening met de PBM's en voorzorgsmaatregelen..  
Bij verwijdering is de kans op hoge asbeststofconcentratie vrij laag.
- Eenvoudige handelingen: enkel door erkend asbestverwijderaar  
Kan niet zonder breek- of kapwerk verwijderd worden. Het risico dat hierbij dus asbestvezels vrijkomen, is hoog. Laat dit dus best doen door een erkend asbestverwijderaar die steeds over de nodige opleidingsattesten beschikt.

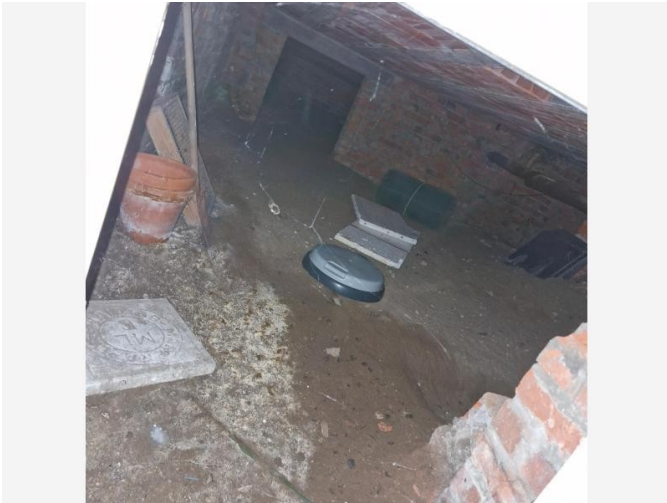
**Reden:** Het onderzoek kan niet uitgevoerd worden binnen de bepalingen van de Welzijnswet

**Uitleg van de asbestdeskundige:** De toegang tot de kruipkelder is te laag, alsook is de vrije hoogte in de kruipkelder 1.5m.

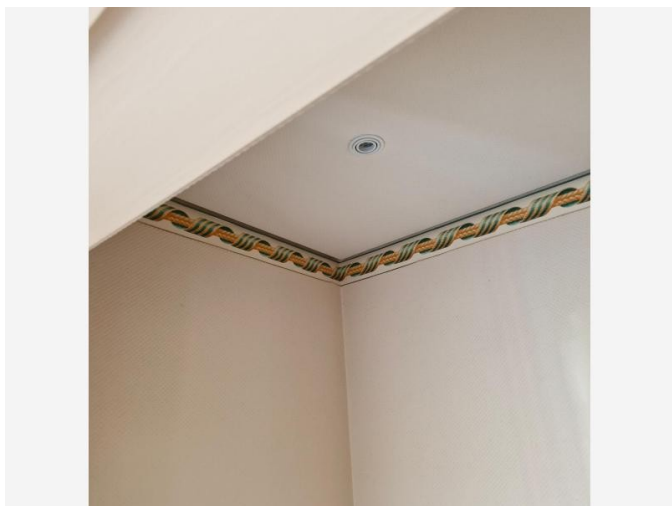
Gyproc-plafond, niet asbestverdacht.

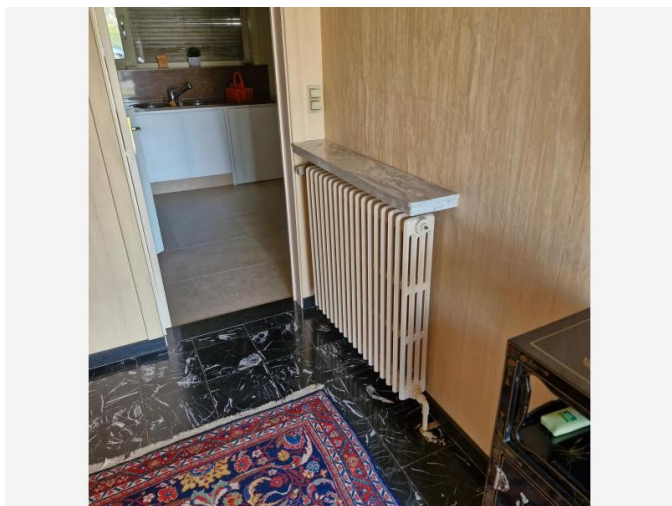
In het binnenwerk van het verwarmingselement kunnen er asbestverdachte materialen aanwezig zijn. (pakkingen, dichtingen, asbestkoord ... )

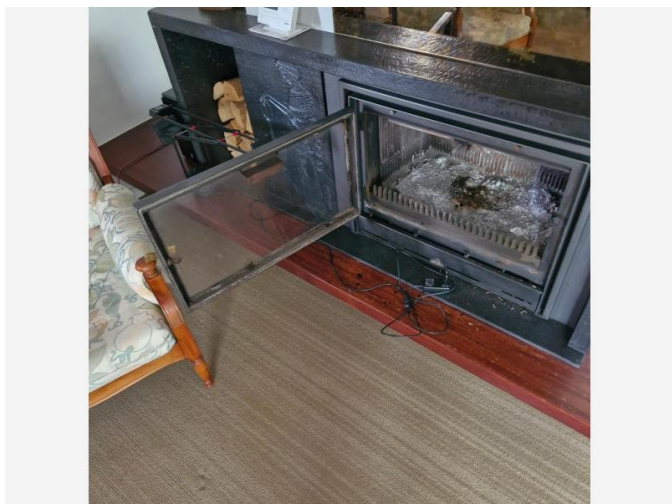
In het binnenwerk van het verwarmingselement kunnen er asbestverdachte materialen aanwezig zijn. (pakkingen, dichtingen, asbestkoord ... )

De afdichtkoord is glimmend, asbestvrij.

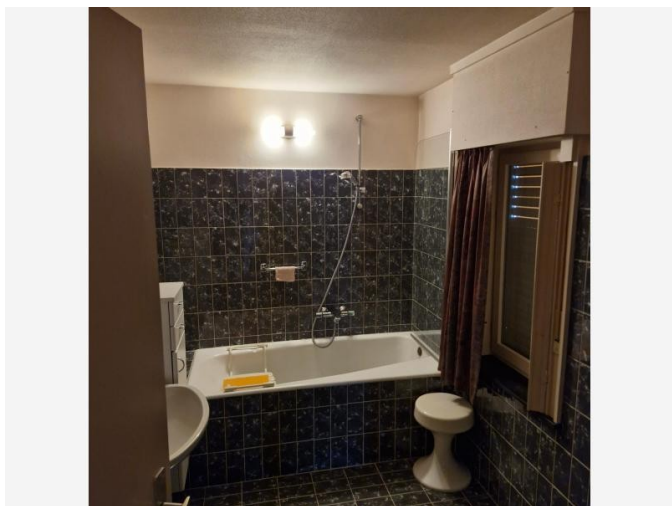
De wandtegel is niet asbestverdacht.

De (zwarte) lijm van de geplaatste wandtegels kunnen asbestvezels bevatten.

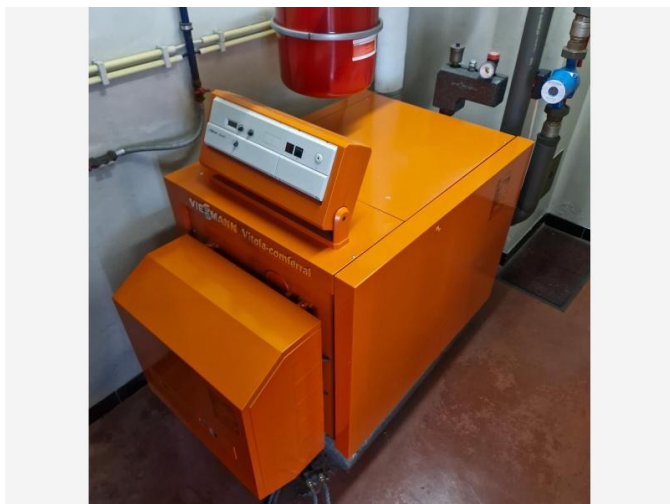
In het binnenwerk van het verwarmingselement kunnen er asbestverdachte materialen aanwezig zijn. (pakkingen, dichtingen, asbestkoord ... )

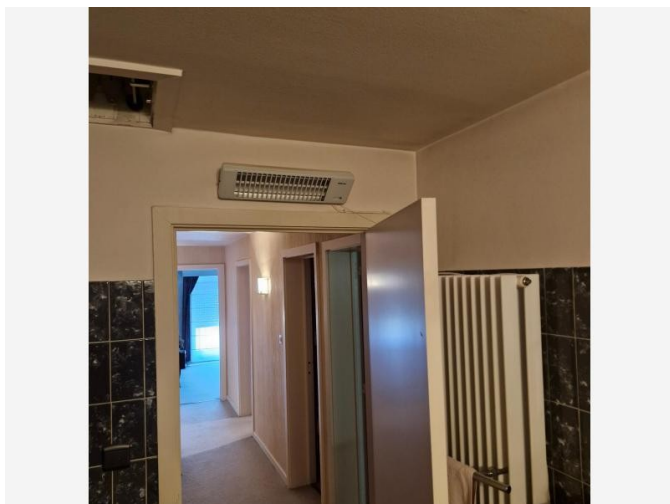
In het binnenwerk van het verwarmingselement kunnen er asbestverdachte materialen aanwezig zijn. (pakkingen, dichtingen, asbestkoord ... )

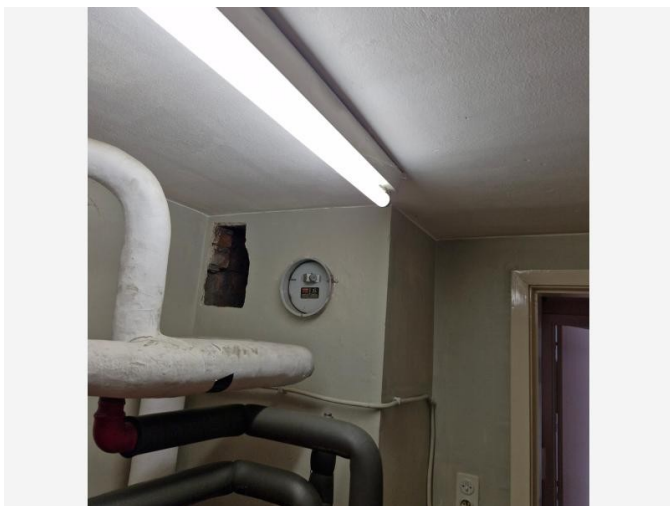
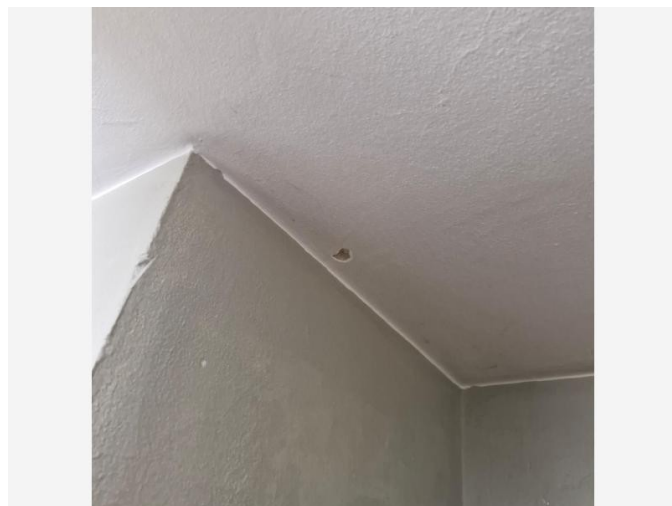
Geen asbest

#	Type	Referentie	Resultaat
16.1	Mengmonster	MM2	Geen asbest

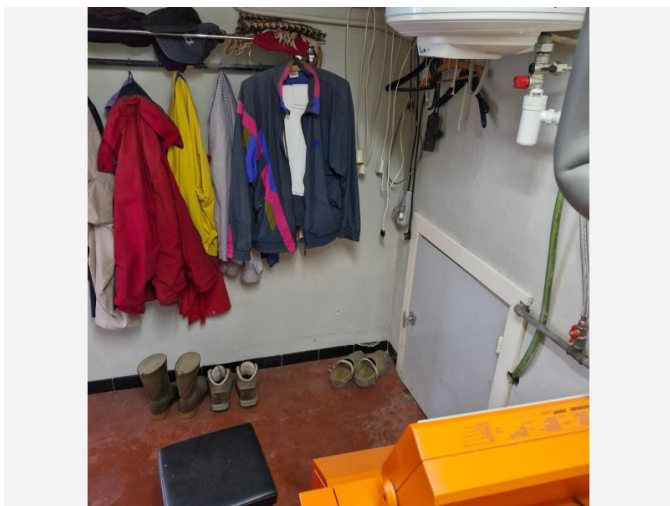
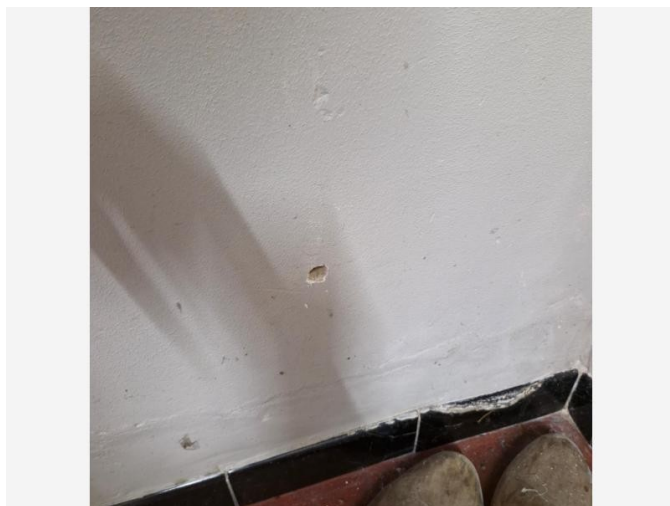
## Fiche 17: PW (muren)

Geen asbest
