Asbestinventarisatetest

Hogestraat 2, 8020 Oostkamp

Attestnummer : 20240621-000184.000

Niet-asbestveilig

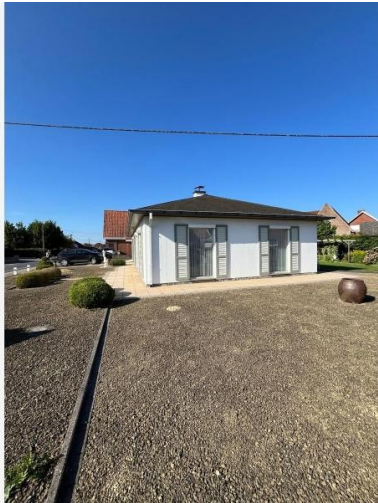
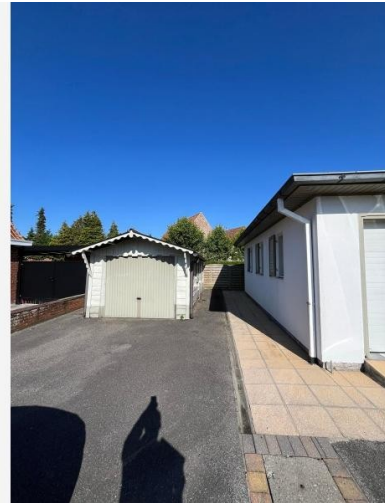
Het asbestmateriaal valt onder de mijlpaal van 2040.

Beschrijving	Sediment in regenput en dakgoten
Type afvalstof	Betreft resten (contaminatie) van verwerking of beschadiging
Type resten (contaminatie)	<ul style="list-style-type: none">• Stof, deeltjes < 4 mm, flinters, gruis (los, opliggend)
Besmette materialen	<ul style="list-style-type: none">• Sediment (dakgoot, afvoerbuï, regenwaterput, ...)
Bron van de resten	Dakleien
Omgeving	Buiten
Primaire drager	Sanitaire infrastructuur en uitrusting (toe- en afvoer)
Gebondenheid resten	Niet hecht
Hoeveelheid (gewicht - aantal)	<ul style="list-style-type: none">• 100,00 kg - 1 stuk
Totaal gewicht	100,00 kg
Eenvoudig bereikbaar	Ja
Identificatiemethode	Vaststelling zonder monstername

Dringend verwijderen

- Verwijder het asbestafval.

- Eenvoudige handelingen: enkel door erkend asbestverwijderaar
Losliggende asbestdeeltjes in dakgoot. Regenwaterput laten uitkuisen door erkend asbestverwijderaar.

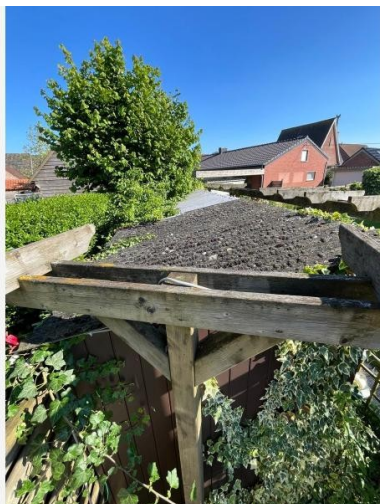
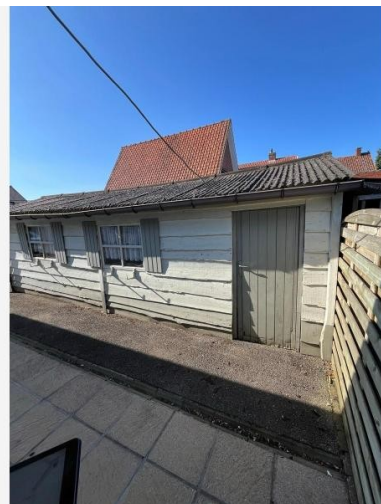
Het asbestmateriaal valt onder de mijlpaal van 2034.

Eindbeoordeling materiaalrisico	Hoog materiaalrisico en/of hoge kans op vezelvrijgave
---------------------------------	---

Gebondenheid	Categorie 1: hechtgebonden in oorsprong
Asbestsoort (vezeltype)	Crocidoliet aanwezig
Asbestconcentratie	Laag (< 50%)
Afschermingsgraad van het gehele materiaal	Geheel of deels (ook) vrij aan de binnenlucht
Toestand van het materiaal	Matig beschadigd, matig verweerd

Beschrijving	Golfplaten tuinhuis en vogeliere
Omgeving	Grenst aan binnen- en buitenlucht
Primaire drager	Schuin dak
Asbestmateriaal	Dak- en gevelbekleding - Golfplaat
Bindmiddel van asbestmateriaal	Cement
Gebondenheid op basis van bindmiddel	Hecht
Hoeveelheid (oppervlakte - aantal)	<ul style="list-style-type: none">• 50,00 m² - 1 stuk
Totale oppervlakte	50,00 m ²
Eenvoudig bereikbaar	Ja
Bevestigingswijze	<ul style="list-style-type: none">• Geschroefd
Identificatiemethode	Vaststelling zonder monstername
Destructieve handeling voor identificatie	Nee

Dringend verwijderen

- Verwijder dit asbestmateriaal zo snel mogelijk. Volg de toestand goed op.
- Hemelwater dat afspoelt van asbestcement daken of gevels kan asbestdeeltjes bevatten. Gebruik het enkel voor gesloten circuits (bv. spoelen toiletten). Reinig na het vervangen van het dak of de gevel de dakgoten en regenwaterput of -ton om asbesthoudend sediment of slib te verwijderen

- Eenvoudige handelingen: mag via doe-het-zelf of door werknemer(s) met opleidingsattest eenvoudige handelingen
Te verwijderen zonder het breken van de golfplaten. Indien niet mogelijk zonder het breken van de golfplaten, laten verwijderen door erkend asbestverwijderaar.

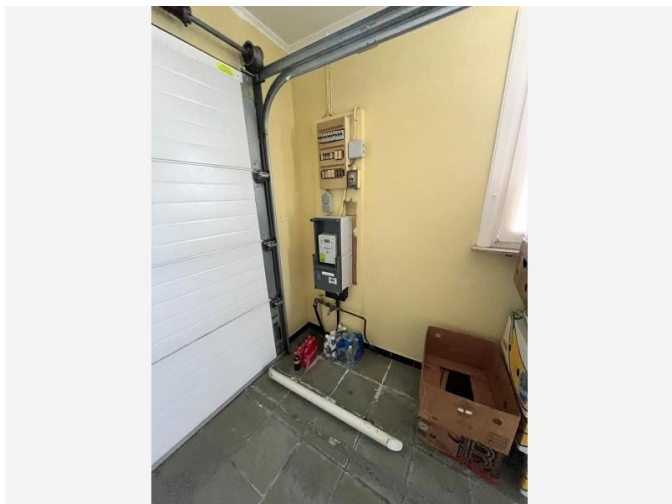
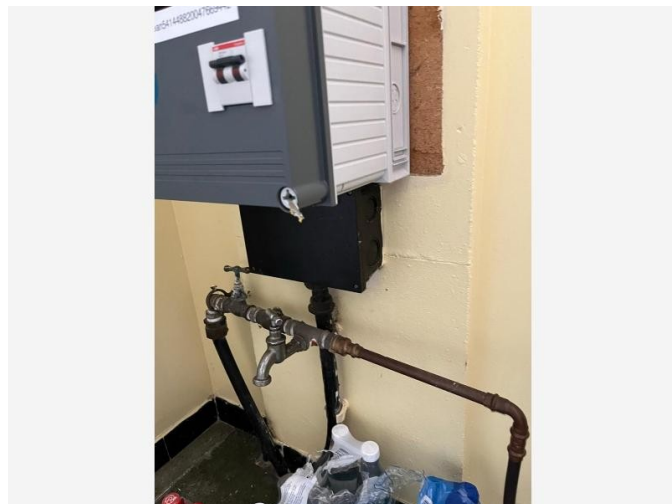
Het asbestmateriaal valt onder de mijlpaal van 2040.

Eindbeoordeling materiaalrisico	Verhoogd materiaalrisico en/of verhoogde kans op vezelvrijgave
---------------------------------	--

Gebondenheid	Categorie 1: hechtgebonden in oorsprong
Asbestsoort (vezeltype)	Crocidoliet aanwezig
Asbestconcentratie	Laag (< 50%)
Afschermingsgraad van het gehele materiaal	Geheel of deels (ook) vrij aan de binnenlucht
Toestand van het materiaal	Licht beschadigd, licht verweerd. Intact materiaal type Pical – asbestboard of categorie III 'gebondenheid'

Beschrijving	Elektriciteitsdoos
Omgeving	Binnen
Primaire drager	Communicatie en elektrische infrastructuur en uitrusting
Asbestmateriaal	Plaat, paneel, tablet - Type Bakeliet
Bindmiddel van asbestmateriaal	Kunststof of -hars
Gebondenheid op basis van bindmiddel	Hecht
Hoeveelheid (oppervlakte - dikte - aantal)	• 0,20 m ² - 2,00 cm - 1 stuk
Totaal volume	0,004 m ³
Eenvoudig bereikbaar	Ja
Bevestigingswijze	• Geschroefd
Identificatiemethode	Vaststelling zonder monstername
Destructieve handeling voor identificatie	Nee

Verwijderen

- Zorg voor een veilig beheer en verwijder dit asbestmateriaal wanneer het bij werken eenvoudig bereikbaar wordt. Controleer de toestand jaarlijks op wijzigingen.

- Eenvoudige handelingen: mag via doe-het-zelf of door werknemer(s) met opleidingsattest eenvoudige handelingen
Verwijderen door los te schroeven, het materiaal niet breken.

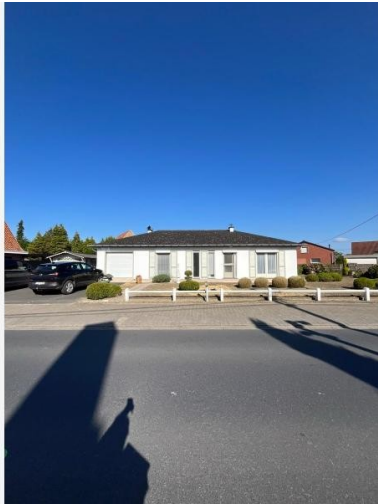
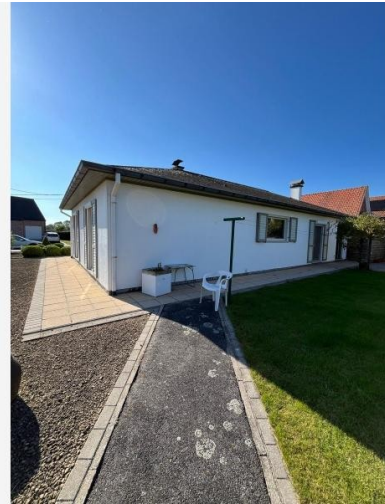
Het asbestmateriaal valt onder de mijlpaal van 2034.

Eindbeoordeling materiaalrisico	Verhoogd materiaalrisico en/of verhoogde kans op vezelvrijgave
---------------------------------	--

Gebondenheid	Categorie 1: hechtgebonden in oorsprong
Asbestsoort (vezeltype)	Crocidoliet aanwezig
Asbestconcentratie	Laag (< 50%)
Afschermingsgraad van het gehele materiaal	Geheel of deels vrij aan de buitenlucht
Toestand van het materiaal	Matig beschadigd, matig verweerd

Beschrijving	Dakleien woning
Omgeving	Buiten
Primaire drager	Schuin dak
Asbestmateriaal	Dak- en gevelbekleding - Lei, shingle
Bindmiddel van asbestmateriaal	Cement
Gebondenheid op basis van bindmiddel	Hecht
Hoeveelheid (oppervlakte - aantal)	<ul style="list-style-type: none">• 175,00 m² - 1 stuk
Totale oppervlakte	175,00 m ²
Eenvoudig bereikbaar	Ja
Bevestigingswijze	<ul style="list-style-type: none">• Genageld, geniet
Identificatiemethode	Vaststelling zonder monstername
Destructieve handeling voor identificatie	Nee

Verwijderen

- Verwijder dit asbestmateriaal zo snel mogelijk. Volg de toestand goed op.

- Eenvoudige handelingen: mag via doe-het-zelf of door werknemer(s) met opleidingsattest eenvoudige handelingen
Te verwijderen zonder het breken van het materiaal. Let op bij losmaken van de bevestigingen, dat er hierbij geen asbestvezels vrijkomen. Indien niet mogelijk zonder te breken, laten verwijderen door erkend asbestverwijderaar.

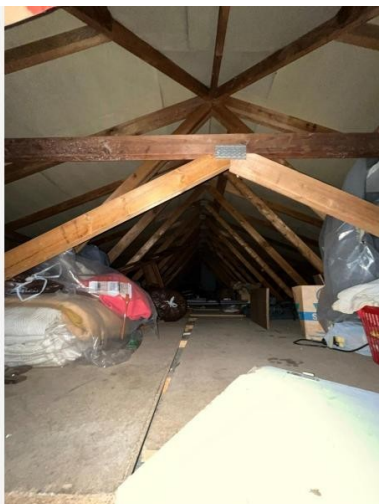
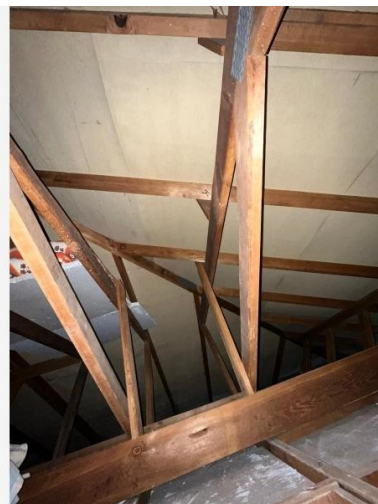
Het asbestmateriaal valt onder de mijlpaal van 2040.

Eindbeoordeling materiaalisico	Laag materiaalisico en/of verlaagde kans op vezelvrijgave
--------------------------------	---

Gebondenheid	Categorie 1: hechtgebonden in oorsprong
Asbestsoort (vezeltype)	Crocidoliet aanwezig
Asbestconcentratie	Laag (< 50%)
Afschermingsgraad van het gehele materiaal	Geheel of deels (ook) vrij aan de binnenlucht
Toestand van het materiaal	Onbeschadigd, niet verweerd

Beschrijving	Onderdak woning
Omgeving	Grenst aan binnen- en buitenlucht
Primaire drager	Schuin dak
Asbestmateriaal	Plaat, paneel, tablet - Type Menuiserite
Bindmiddel van asbestmateriaal	Cement
Gebondenheid op basis van bindmiddel	Hecht
Hoeveelheid (oppervlakte - dikte - aantal)	<ul style="list-style-type: none">• 175,00 m² - 1,00 cm - 1 stuk
Totaal volume	1,75 m ³
Eenvoudig bereikbaar	Nee <ul style="list-style-type: none">• Het asbestmateriaal is bedekt (uitgezonderd laag verf, coating, behang, kunststof, textiel) en het wegnemen van het bedekkende materiaal kan niet zonder het bedekkende materiaal te beschadigen.
Bevestigingswijze	<ul style="list-style-type: none">• Geklemd
Identificatiemethode	Vaststelling zonder monstername
Destructieve handeling voor identificatie	Nee

Zorgvuldig beheren

- Zorg voor een veilig beheer. Vermijd het beschadigen van het asbestmateriaal. Controleer de toestand jaarlijks op wijzigingen.
- Zorg voor een veilig beheer en verwijder dit asbestmateriaal wanneer het bij werken eenvoudig bereikbaar wordt. Controleer de toestand jaarlijks op wijzigingen.
- Hemelwater dat afspoelt van asbestcement daken of gevels kan asbestdeeltjes bevatten. Gebruik het enkel voor gesloten circuits (bv. spoelen toiletten). Reinig na het vervangen van het dak of de gevel de dakgoten en regenwaterput of -ton om asbesthoudend sediment of slib te verwijderen

- Eenvoudige handelingen: mag via doe-het-zelf of door werknemer(s) met opleidingsattest eenvoudige handelingen
Te verwijderen zonder het breken van het materiaal, indien niet mogelijk zonder te breken, laten verwijderen door erkend asbestverwijderaar.

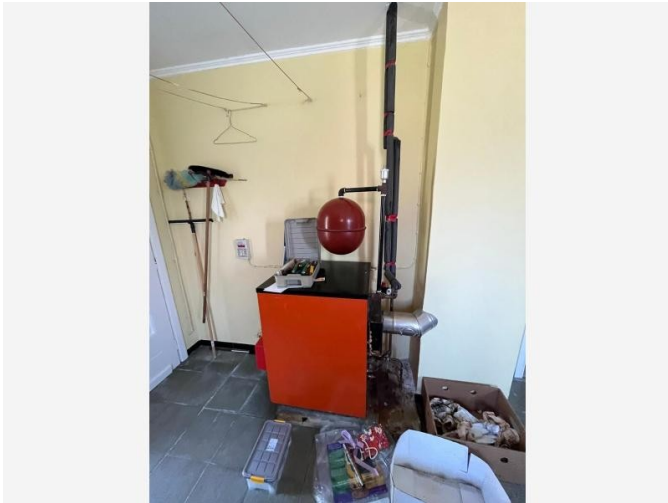
Vrije foto

Verwarmingsketel kan asbesthoudende materialen bevatten binnenin zoals dichtingen

Identificatiemethode	Redelijk vermoeden
Primaire drager	HVAC infrastructuur en uitrusting
(Asbest)materiaal	Pakking, dichting
Bindmiddel	Karton - papier - viltachtig
Gebondenheid bindmiddel	Niet-hechtgebonden

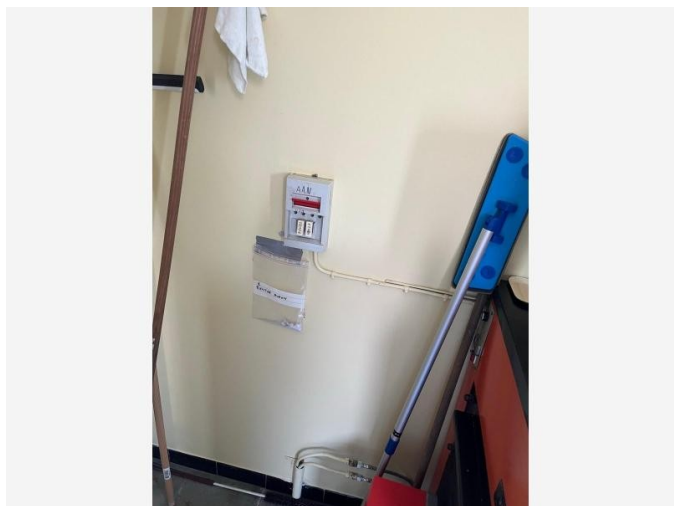
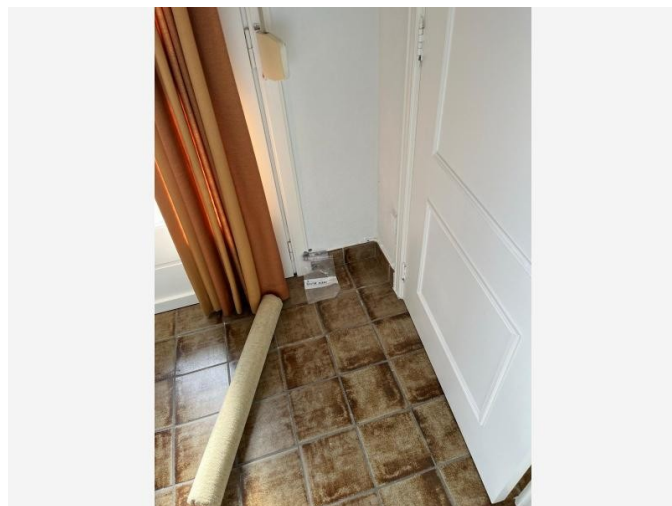
Geen asbest

#	Type	Referentie	Resultaat
7.1	Mengmonster	1	Geen asbest

Beschrijving	Pleisterwerk muren
Omgeving	Binnen
Primaire drager	Binnenwand
Bindmiddel van materiaal	Gips - kalk
Gebondenheid op basis van bindmiddel	Niet-hechtgebonden
Hoeveelheid (oppervlakte - dikte - aantal)	• 300,00 m ² - 2,00 cm - 1 stuk
Totaal volume	6,00 m ³
Identificatiemethode	Vaststelling met monstername
Destructieve handeling voor identificatie	Nee

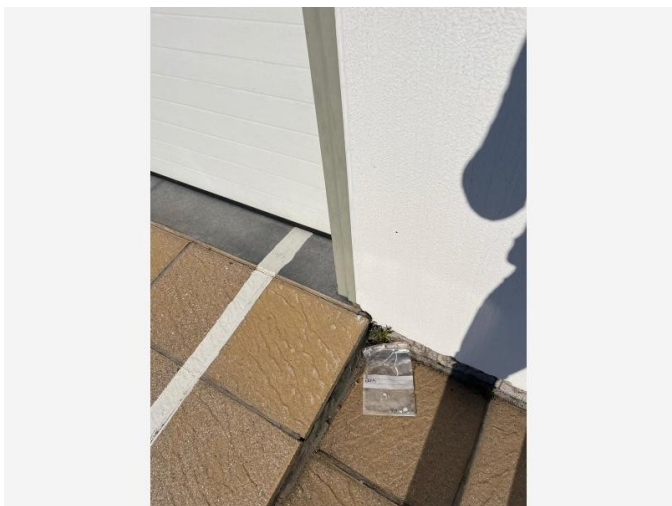
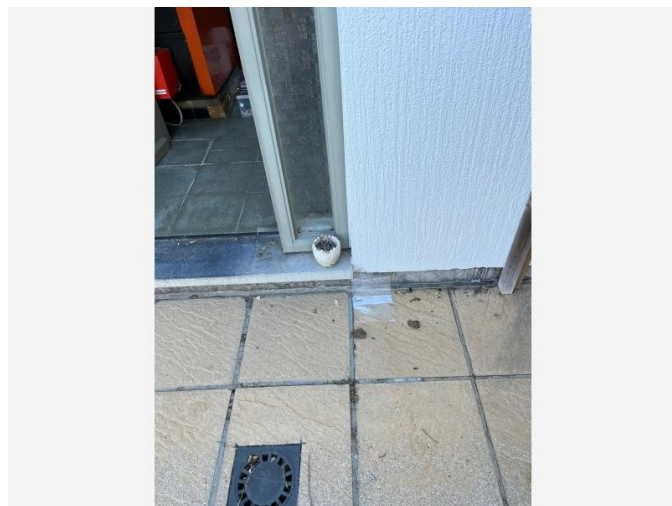
Fiche 8: Crepi buitengevel

Geen asbest

#	Type	Referentie	Resultaat
8.1	Mengmonster	2	Geen asbest

Beschrijving	Crepi buitengevel
Omgeving	Buiten
Primaire drager	Wand buitenschil
Bindmiddel van materiaal	Gips - kalk
Gebondenheid op basis van bindmiddel	Niet-hechtgebonden
Hoeveelheid (oppervlakte - dikte - aantal)	• 140,00 m ² - 1,00 cm - 1 stuk
Totaal volume	1,40 m ³
Identificatiemethode	Vaststelling met monsternamen
Destructieve handeling voor identificatie	Nee

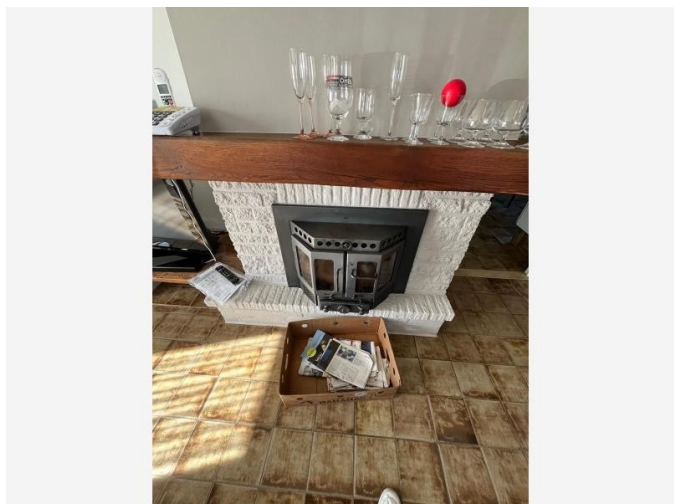
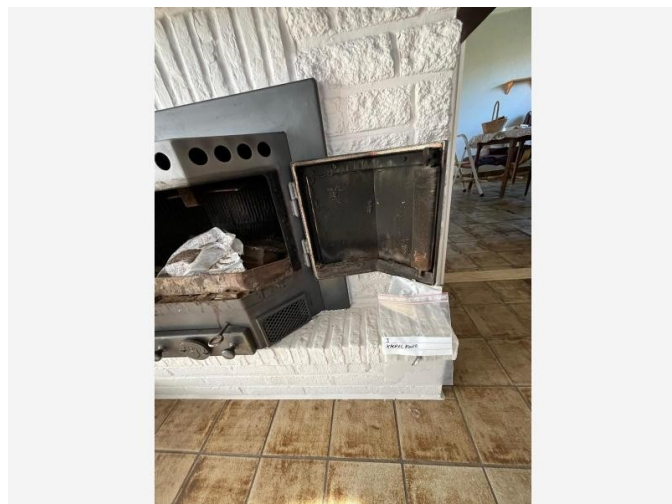
Fiche 9: Kachelkoord

Geen asbest

#	Type	Referentie	Resultaat
9.1	Puntmonster	3	Geen asbest

Beschrijving	Kachelkoord
Omgeving	Grenst aan binnen- en buitenlucht
Primaire drager	Ruimteverwarming
Bindmiddel van materiaal	Weinig of geen bindmiddel (textiel, bevloeking, ...)
Gebondenheid op basis van bindmiddel	Niet-hechtgebonden
Hoeveelheid (lengte - omtrek - aantal)	• 1,50 m - 5,00 cm - 1 stuk
Totale oppervlakte	0,075 m ²
Identificatiemethode	Vaststelling met monstername
Destructieve handeling voor identificatie	Nee
