Asbestinventarisatetest

Flamincka Park 30, 8490 Jabbeke

Attestnummer : 20240801-000200.000

Uitgegeven op : 01.08.2024

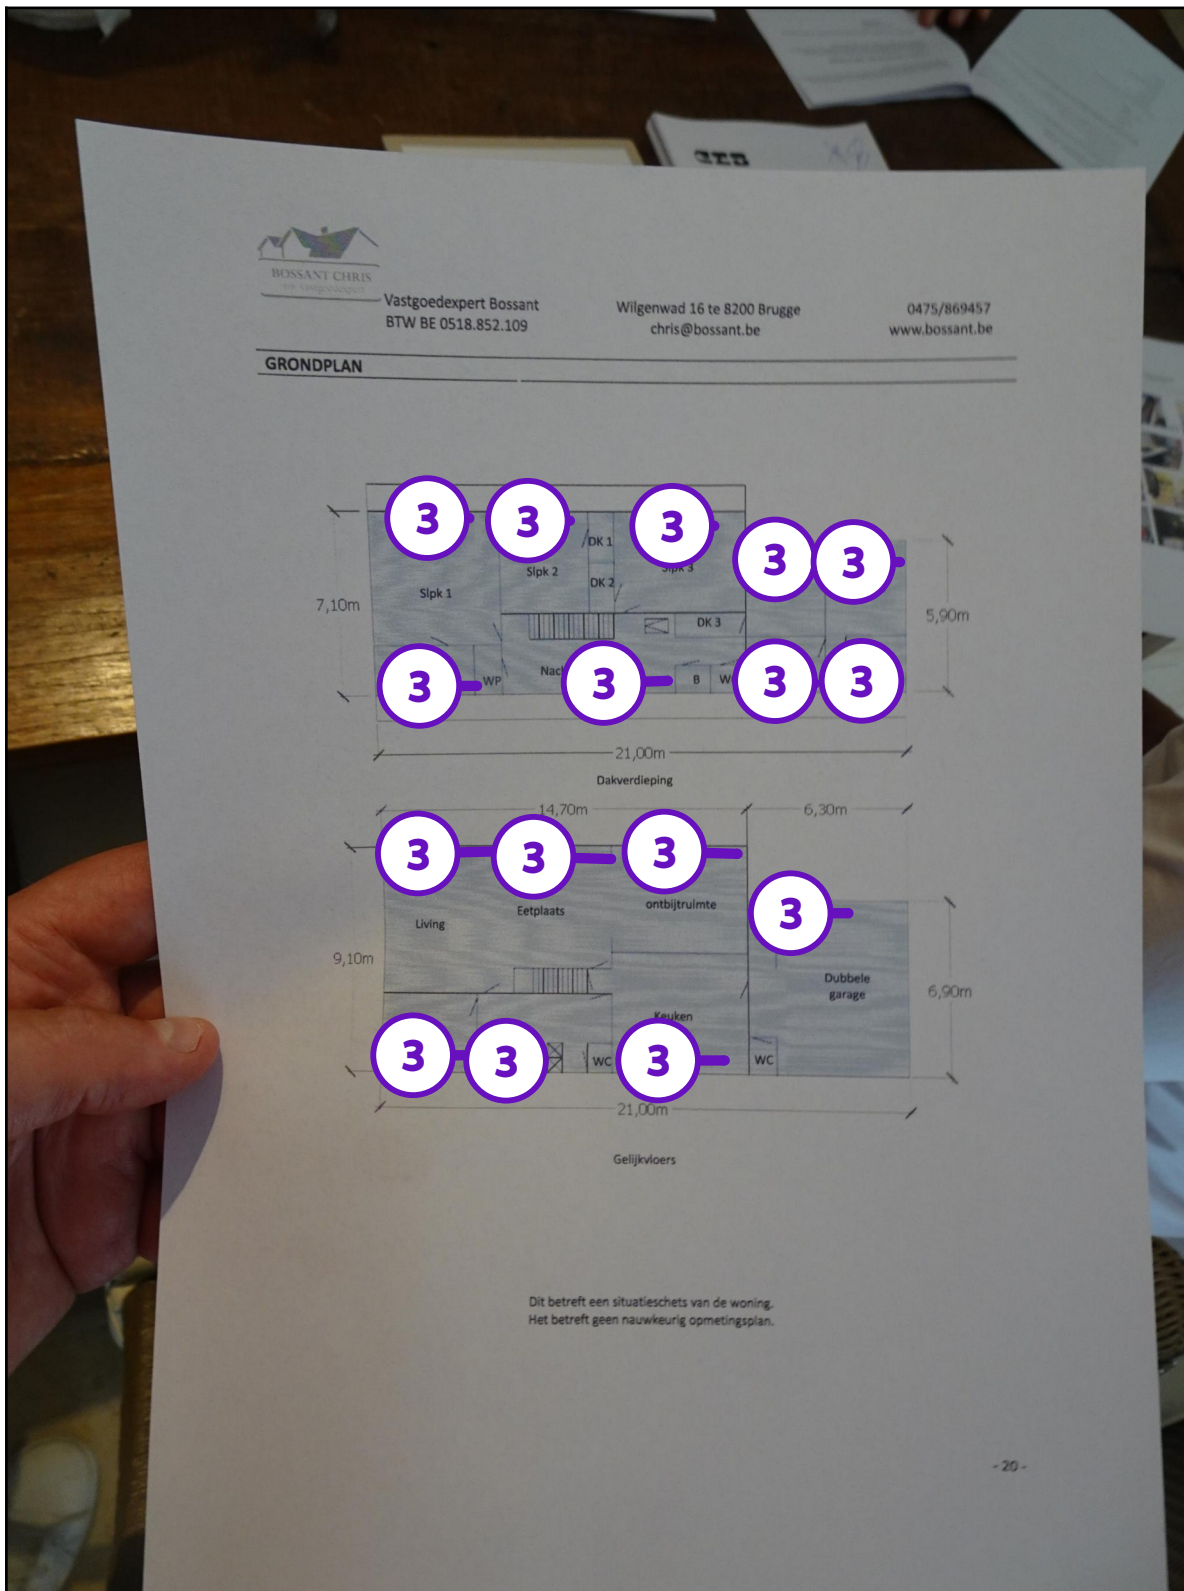
Plan 1.4: DSC01816

3. (grond-)radiatoren	Advies	-
-----------------------	--------	---

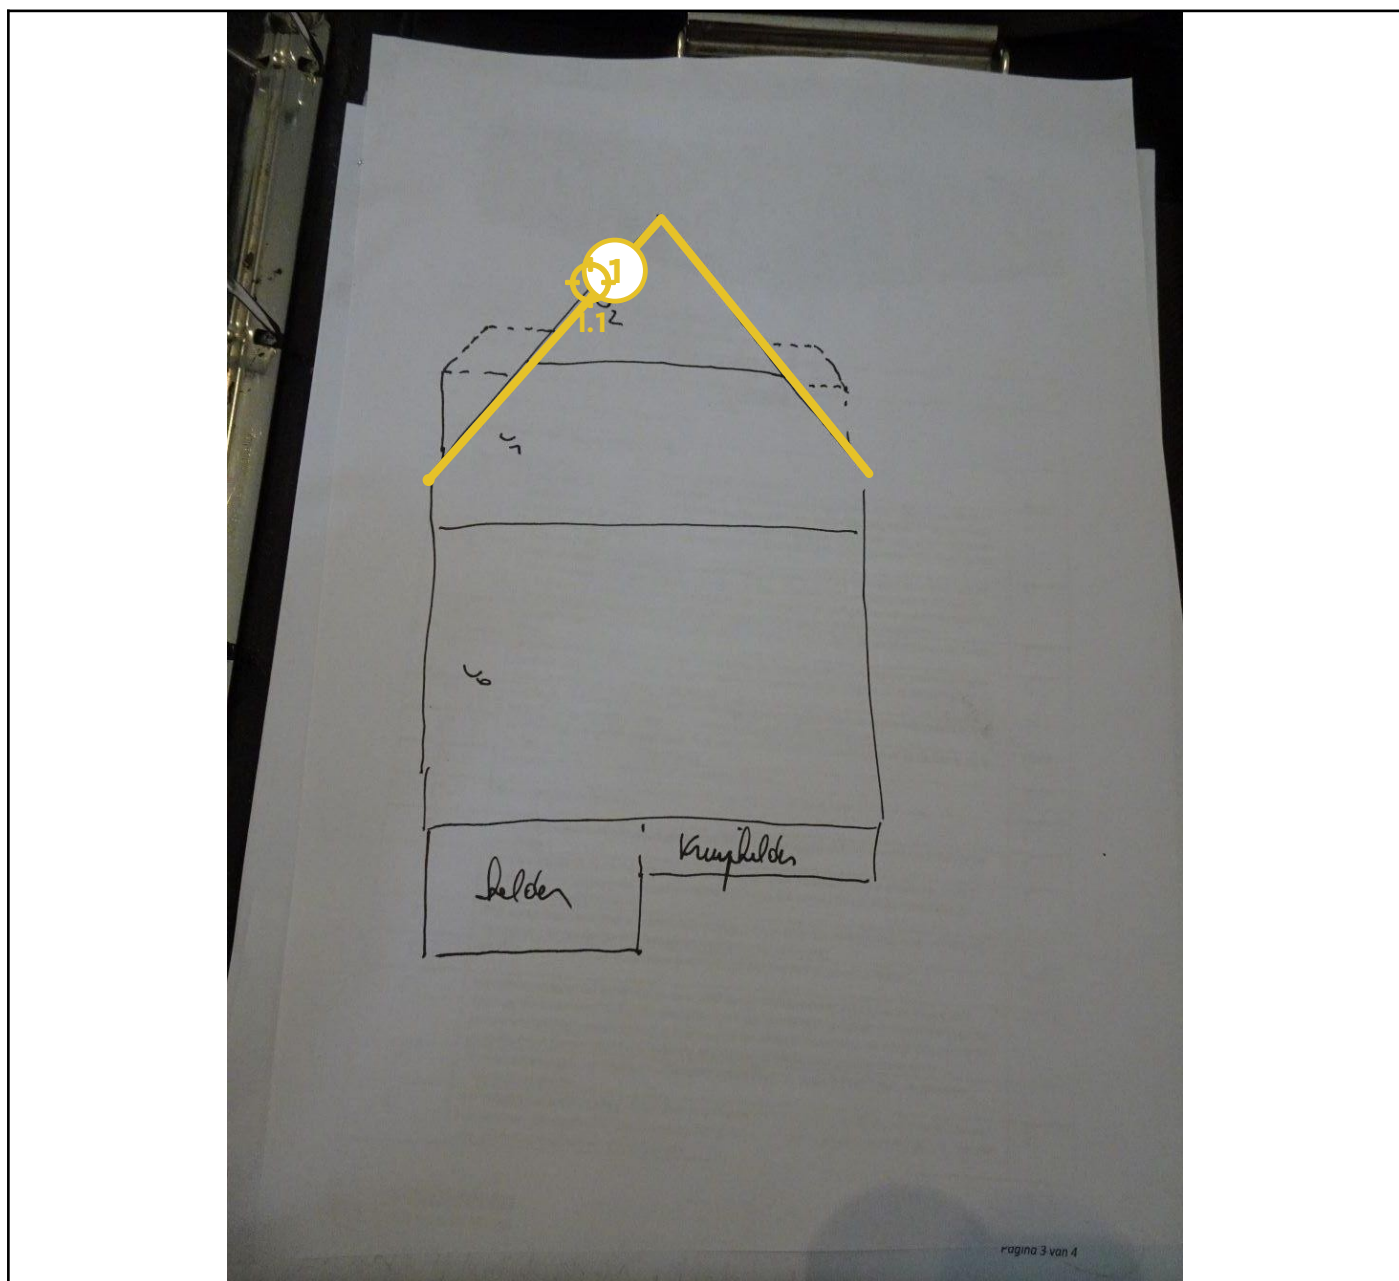
Plan 1.5: 4678

Beschrijving	Type	Actie
1. Onderdak hoofddak	Asbestmateriaal	Zorgvuldig beheren
1.1 Code: MM4	Puntmonster	-

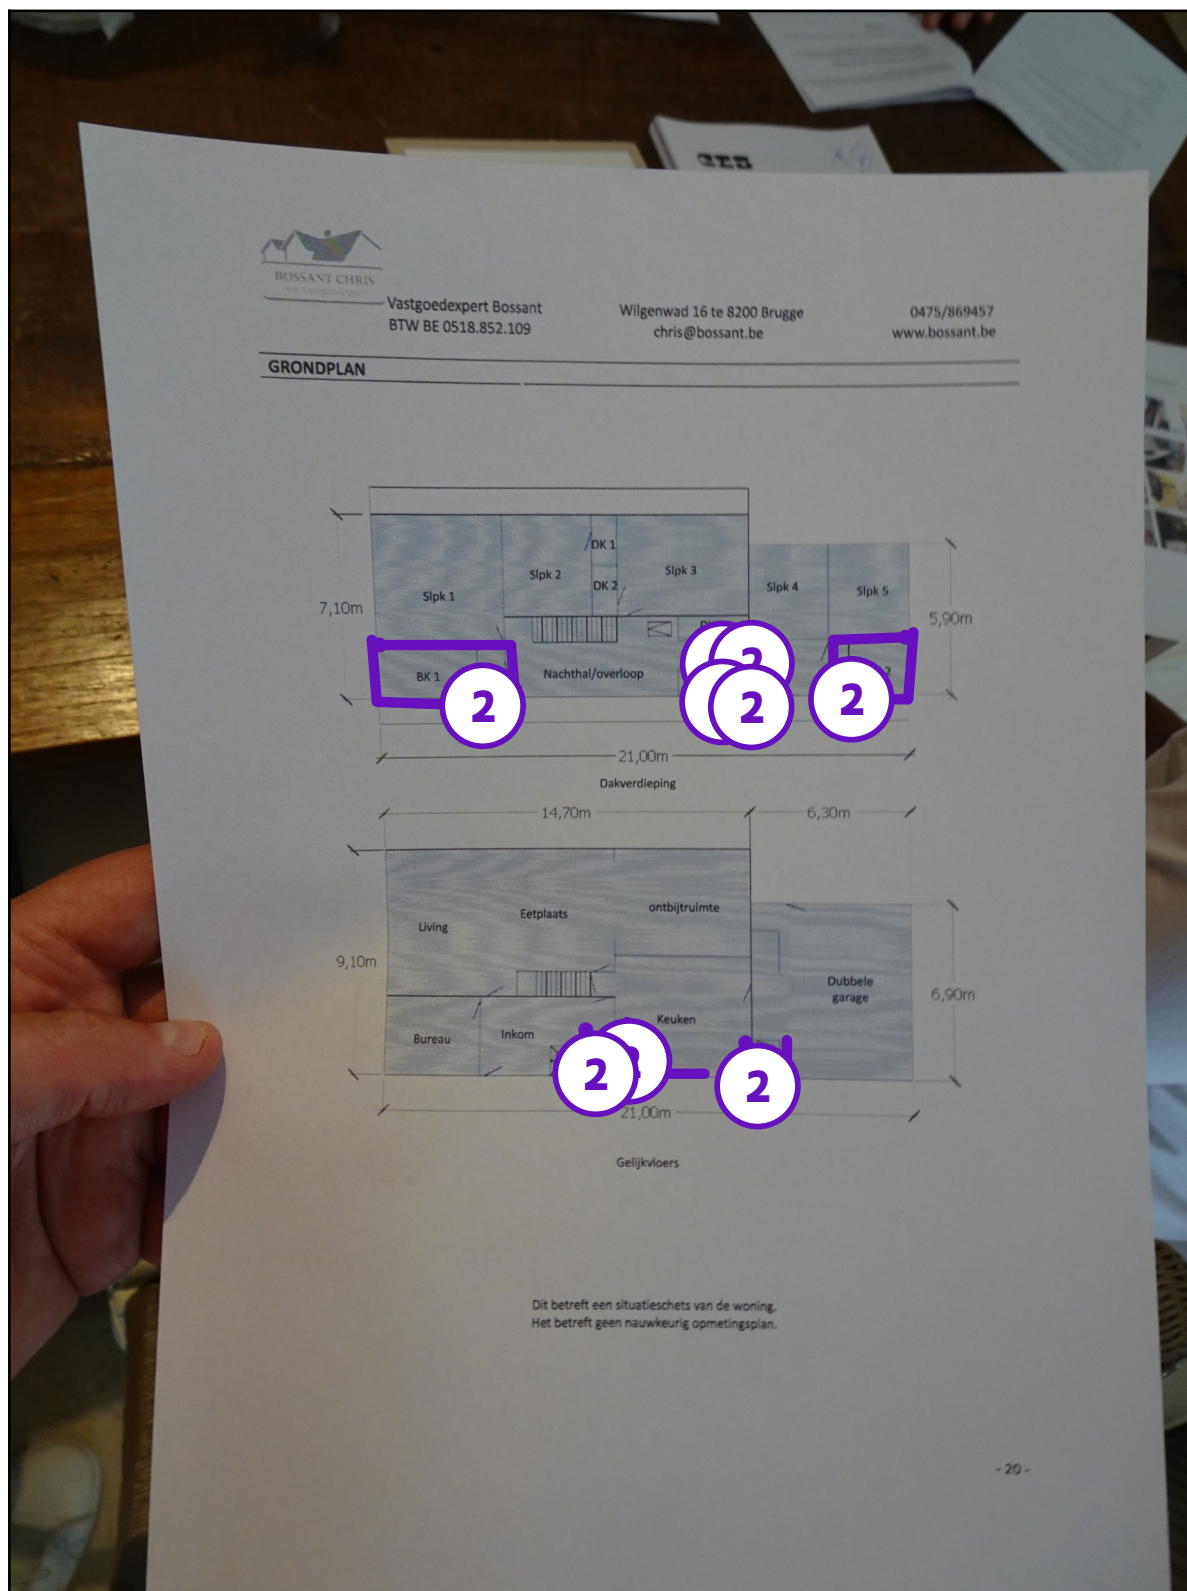
Plan 1.8: DSC01816

2. wandtegels (lijm)	Advies	-
----------------------	--------	---

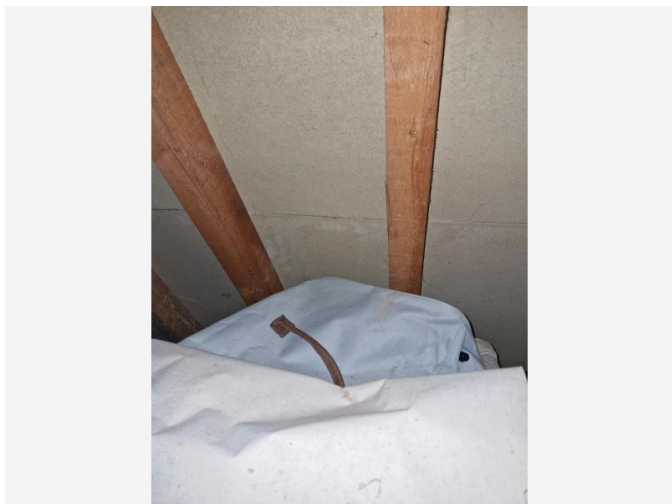
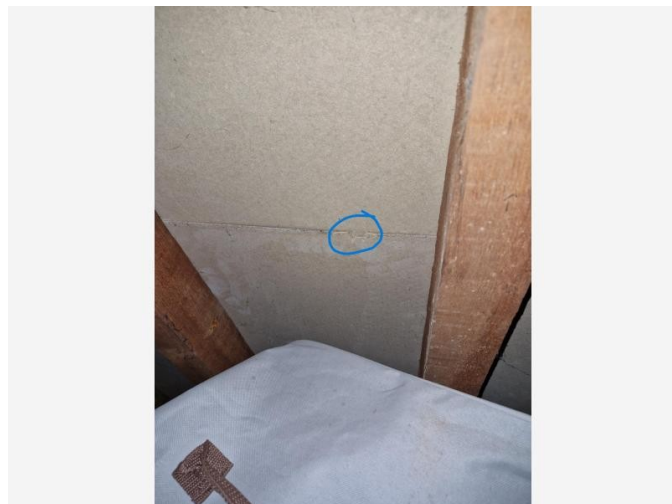
Het asbestmateriaal valt onder de mijlpaal van 2040.

Eindbeoordeling materiaalrisico	Laag materiaalrisico en/of verlaagde kans op vezelvrijgave
---------------------------------	--

Gebondenheid	Categorie 1: hechtgebonden in oorsprong
Asbestsoort (vezeltype)	Alleen chrysotiel
Asbestconcentratie	Laag (< 50%)
Afschermingsgraad van het gehele materiaal	Geheel of deels (ook) vrij aan binnenluchtstromen
Toestand van het materiaal	Onbeschadigd, niet verweerd

#	Type	Referentie	Resultaat
1.1	Puntmonster	MM4	Chrysotiel

Beschrijving	Onderdak hoofddak
Omgeving	Binnen
Primaire drager	Schuin dak
Asbestmateriaal	Plaat, paneel, tablet - Type Menuiserite
Bindmiddel van asbestmateriaal	Cement
Gebondenheid op basis van bindmiddel	Hecht
Hoeveelheid (oppervlakte - dikte - aantal)	• 530,19 m ² - 0,32 cm - 1 stuk
Totaal volume	1,697 m ³
Eenvoudig bereikbaar	Ja
Bevestigingswijze	• Genageld, geniet
Identificatiemethode	Vaststelling met monstername
Destructieve handeling voor identificatie	Nee

- Zorg voor een veilig beheer. Vermijd het beschadigen van het asbestmateriaal. Controleer de toestand jaarlijks op wijzigingen.
- Zorg voor een veilig beheer en verwijder dit asbestmateriaal wanneer het bij werken eenvoudig bereikbaar wordt. Controleer de toestand jaarlijks op wijzigingen.

- Eenvoudige handelingen: enkel door erkend asbestverwijderaar
Kan niet zonder breek- of kapwerk verwijderd worden. Het risico dat hierbij dus asbestvezels vrijkomen, is hoog. Laat dit dus best doen door een erkend asbestverwijderaar die steeds over de nodige opleidingsattesten beschikt.

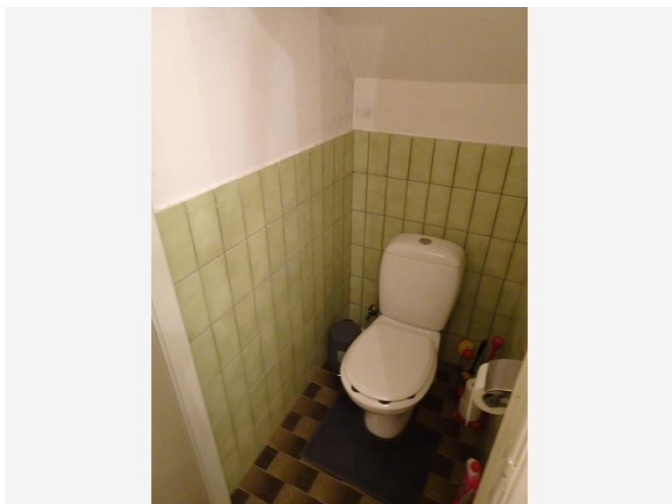
Vrije foto

De lijm van de geplaatste wandtegels kunnen asbestvezels bevatten.

Identificatiemethode	Redelijk vermoeden
----------------------	--------------------

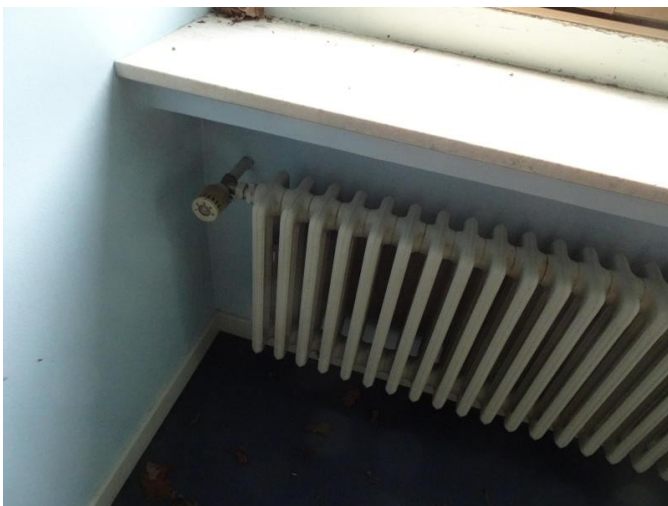
Vrije foto

In het binnenwerk van het verwarmingselement kunnen er asbestverdachte materialen aanwezig zijn. (pakkingen, dichtingen, asbestkoord ...)

Identificatiemethode	Redelijk vermoeden
----------------------	--------------------

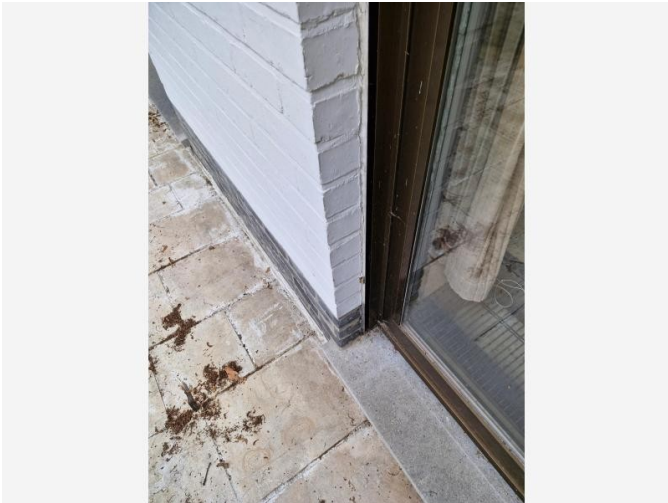
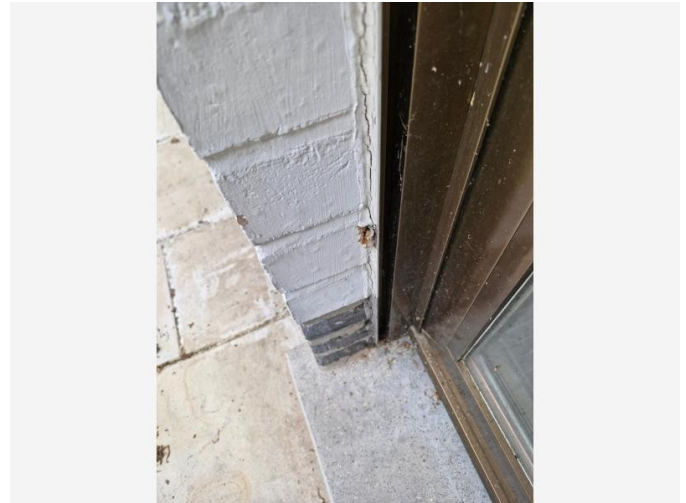
Geen asbest

#	Type	Referentie	Resultaat
4.1	Puntmonster	MM3	Geen asbest

Beschrijving	mastiek (ramen)
Omgeving	Buiten
Primaire drager	Wandopening verticaal (raam, deur, ...)
Bindmiddel van materiaal	Kitten, mastiek, pasta
Gebondenheid op basis van bindmiddel	Hecht
Hoeveelheid (gewicht - aantal)	• 3,00 kg - 1 stuk
Totaal gewicht	3,00 kg
Identificatiemethode	Vaststelling met monstername
Destructieve handeling voor identificatie	Nee

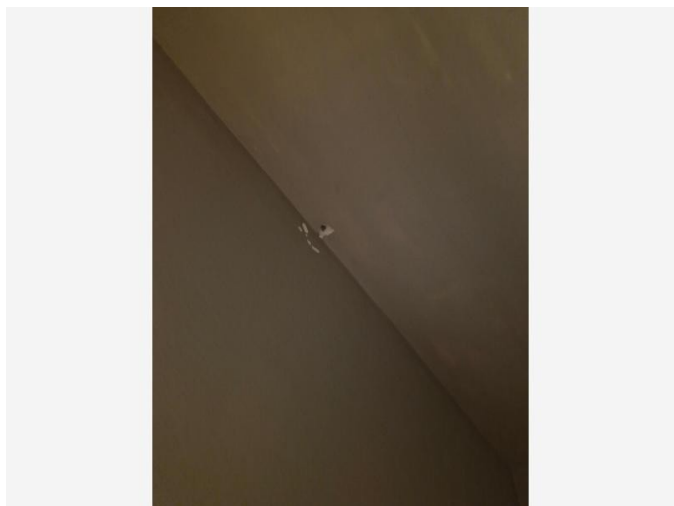
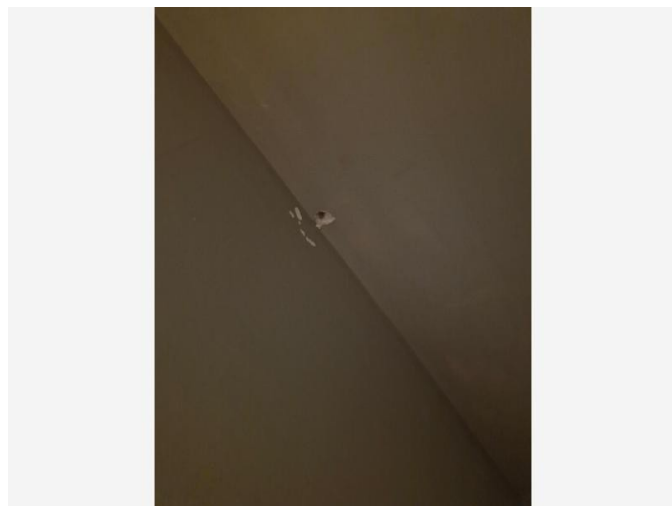
Fiche 5: pleisterwerk (plafonds)

Geen asbest

#	Type	Referentie	Resultaat
5.1	Mengmonster	MM2	Geen asbest

Beschrijving	pleisterwerk (plafonds)
Omgeving	Binnen
Primaire drager	Plafond
Bindmiddel van materiaal	Gips - kalk
Gebondenheid op basis van bindmiddel	Niet-hechtgebonden
Hoeveelheid (oppervlakte - dikte - aantal)	• 315,00 m ² - 1,00 cm - 1 stuk
Totaal volume	3,15 m ³
Identificatiemethode	Vaststelling met monstername
Destructieve handeling voor identificatie	Nee

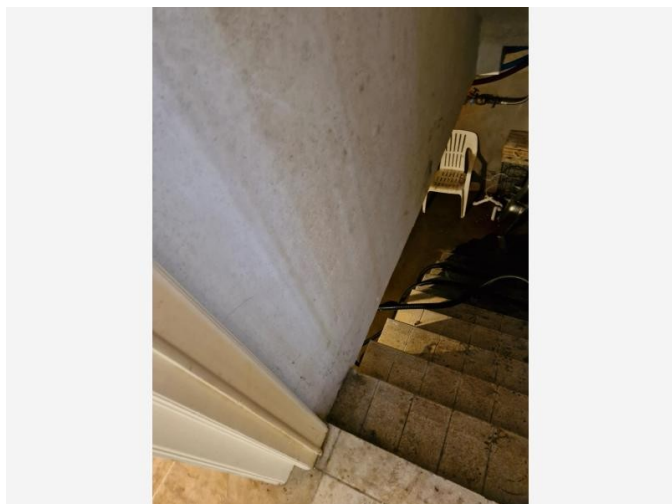
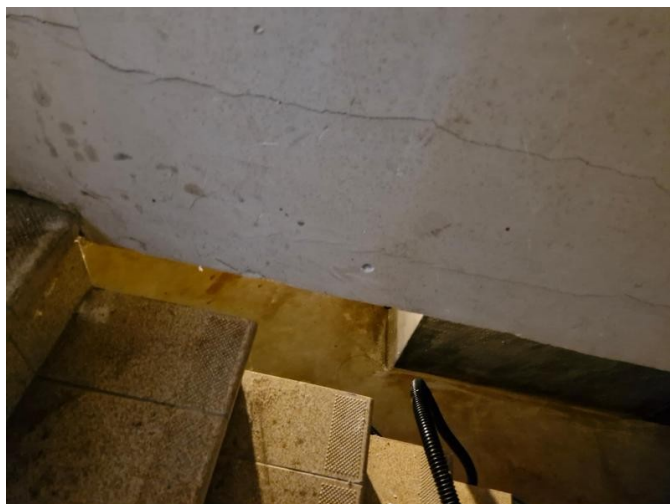
Fiche 6: pleisterwerk (muren)

Geen asbest

#	Type	Referentie	Resultaat
6.1	Mengmonster	MM1	Geen asbest

Beschrijving	pleisterwerk (muren)
Omgeving	Binnen
Primaire drager	Binnenwand
Bindmiddel van materiaal	Gips - kalk
Gebondenheid op basis van bindmiddel	Niet-hechtgebonden
Hoeveelheid (oppervlakte - dikte - aantal)	• 230,00 m ² - 1,00 cm - 1 stuk
Totaal volume	2,30 m ³
Identificatiemethode	Vaststelling met monsternamen
Destructieve handeling voor identificatie	Nee

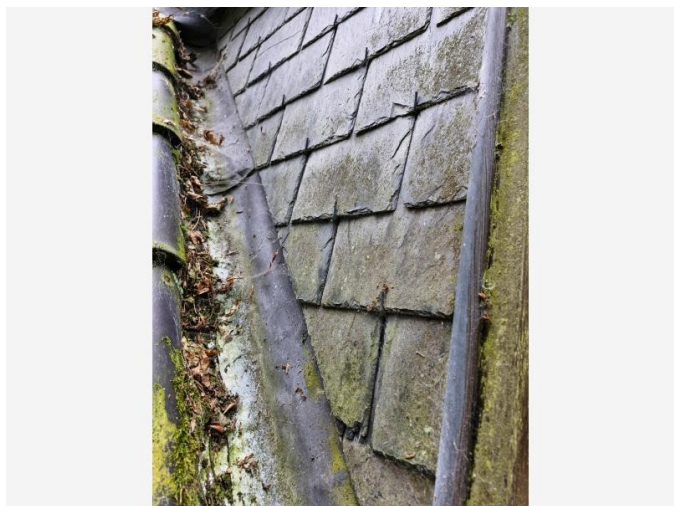
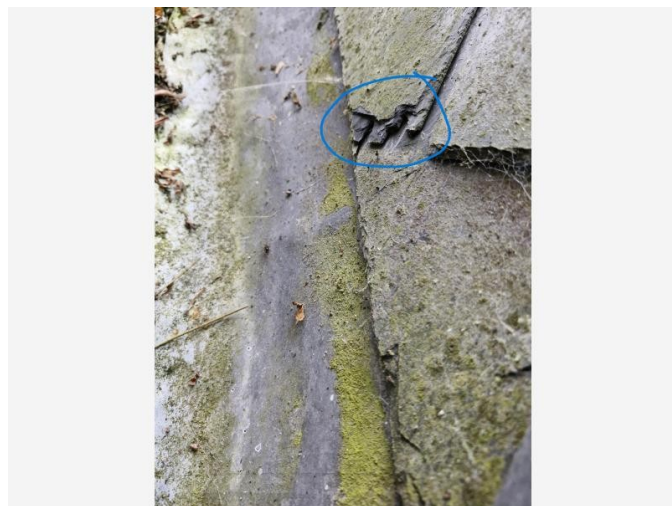
Fiche 7: Leien dakkapel (wand)

Geen asbest

#	Type	Referentie	Resultaat
7.1	Puntmonster	MM6	Geen asbest

Beschrijving	Leien dakkapel (wand)
Omgeving	Buiten
Primaire drager	Wand buitenschil
Bindmiddel van materiaal	Cement
Gebondenheid op basis van bindmiddel	Hecht
Hoeveelheid (oppervlakte - aantal)	• 18,12 m ² - 1 stuk
Totale oppervlakte	18,12 m ²
Identificatiemethode	Vaststelling met monstername
Destructieve handeling voor identificatie	Nee

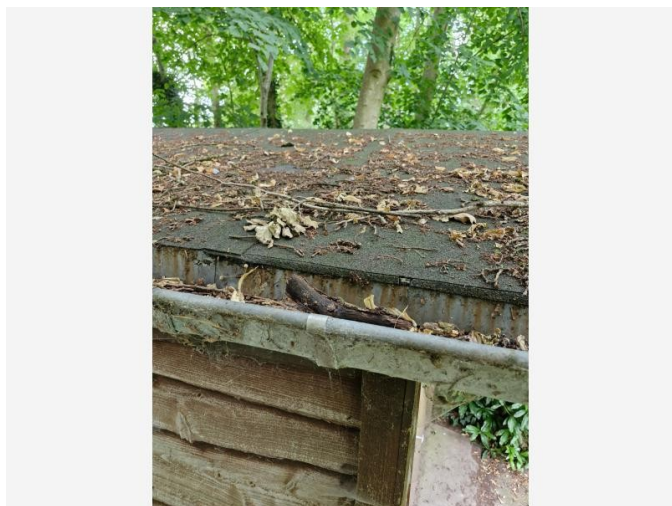
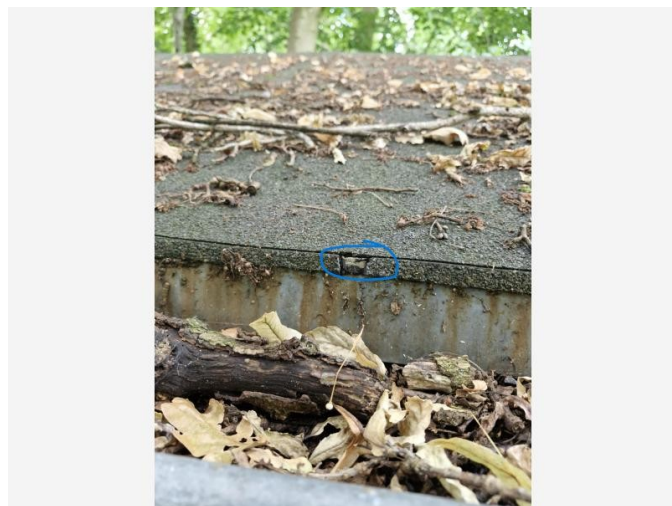
Fiche 8: Roofing (tuinberging)

Geen asbest

#	Type	Referentie	Resultaat
8.1	Puntmonster	MM5	Geen asbest

Beschrijving	Roofing (tuinberging)
Omgeving	Buiten
Primaire drager	Schuin dak
Bindmiddel van materiaal	Bitumen (roofing, teer, asfalt)
Gebondenheid op basis van bindmiddel	Hecht
Hoeveelheid (oppervlakte - aantal)	• 29,97 m ² - 1 stuk
Totale oppervlakte	29,97 m ²
Identificatiemethode	Vaststelling met monsternamen
Destructieve handeling voor identificatie	Nee
Opmerking	Om roofing te testen, dien ik tot op de drager te boren. De kans dat hierdoor een lek ontstaat is dus meer dan reëel. Hierbij is enkel de bovenste laag getest. Indien er nog lagen roofing onderzit, kan deze wel asbesthoudend zijn.

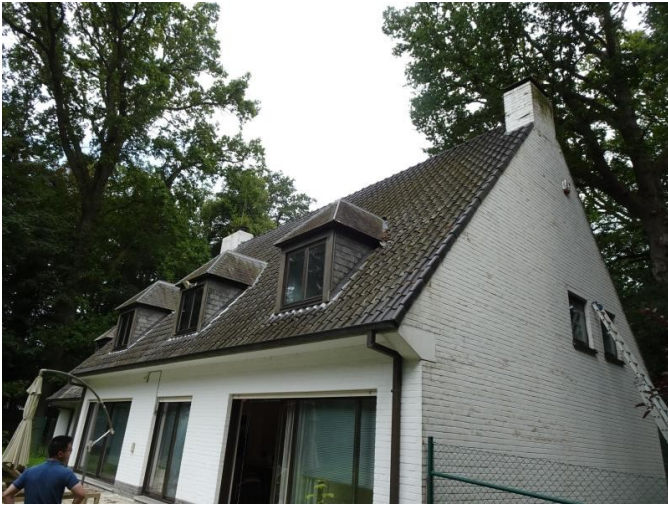
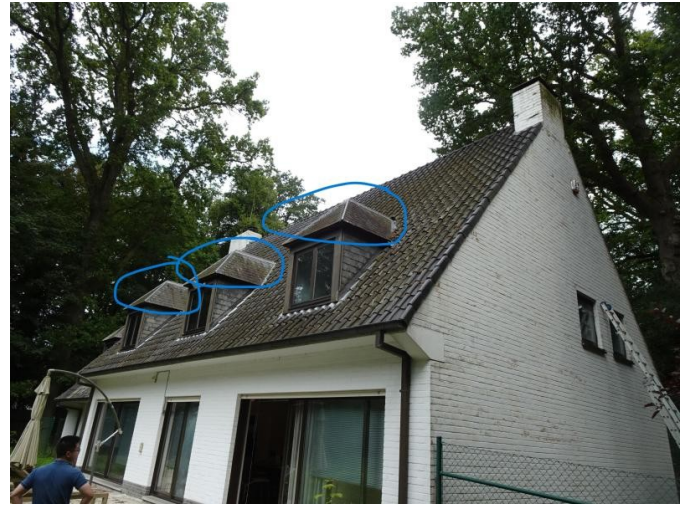
Fiche 9: Leien dakkapel (dak)

Geen asbest

Beschrijving	Leien dakkapel (dak)
Omgeving	Buiten
Primaire drager	Schuin dak
Bindmiddel van materiaal	Cement
Gebondenheid op basis van bindmiddel	Hecht
Hoeveelheid (oppervlakte - aantal)	• 25,00 m ² - 1 stuk
Totale oppervlakte	25,00 m ²
Identificatiemethode	Vaststelling zonder monsternamen
Destructieve handeling voor identificatie	Nee
