# Asbestinventarisatetest

Doornweg 19, 8380 Brugge

Attestnummer : 20250127-000308.000

**Niet-asbestveilig**

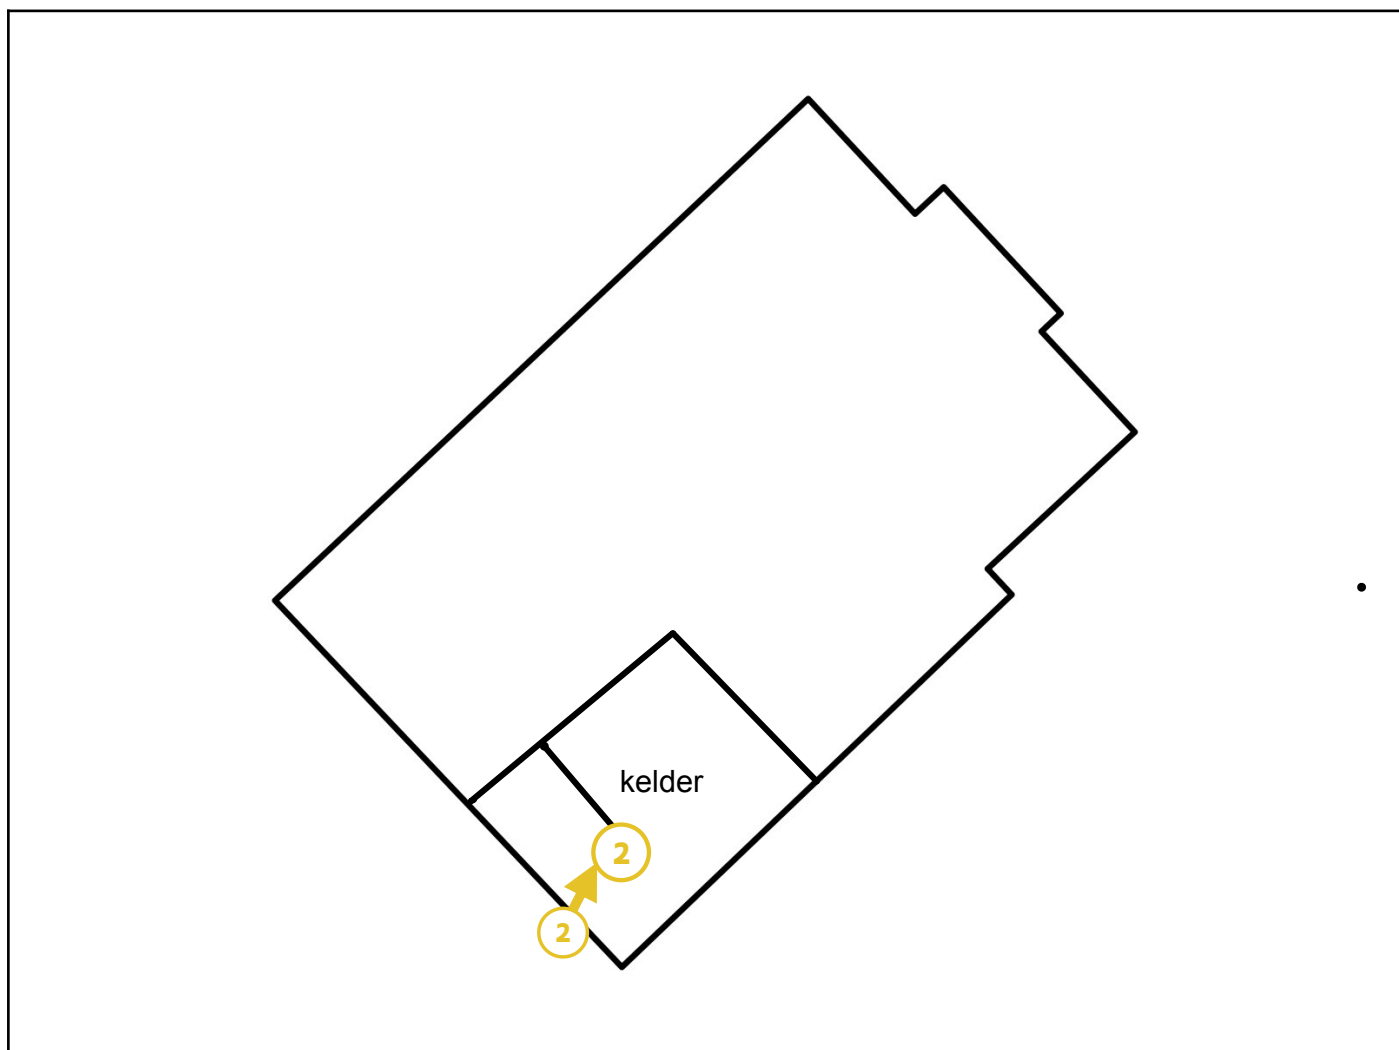
## Plan 1.1: Hoofdgebouw kelder

Beschrijving	Type	Actie
2. Bakeliet schakelaar	Asbestmateriaal	Zorgvuldig beheren

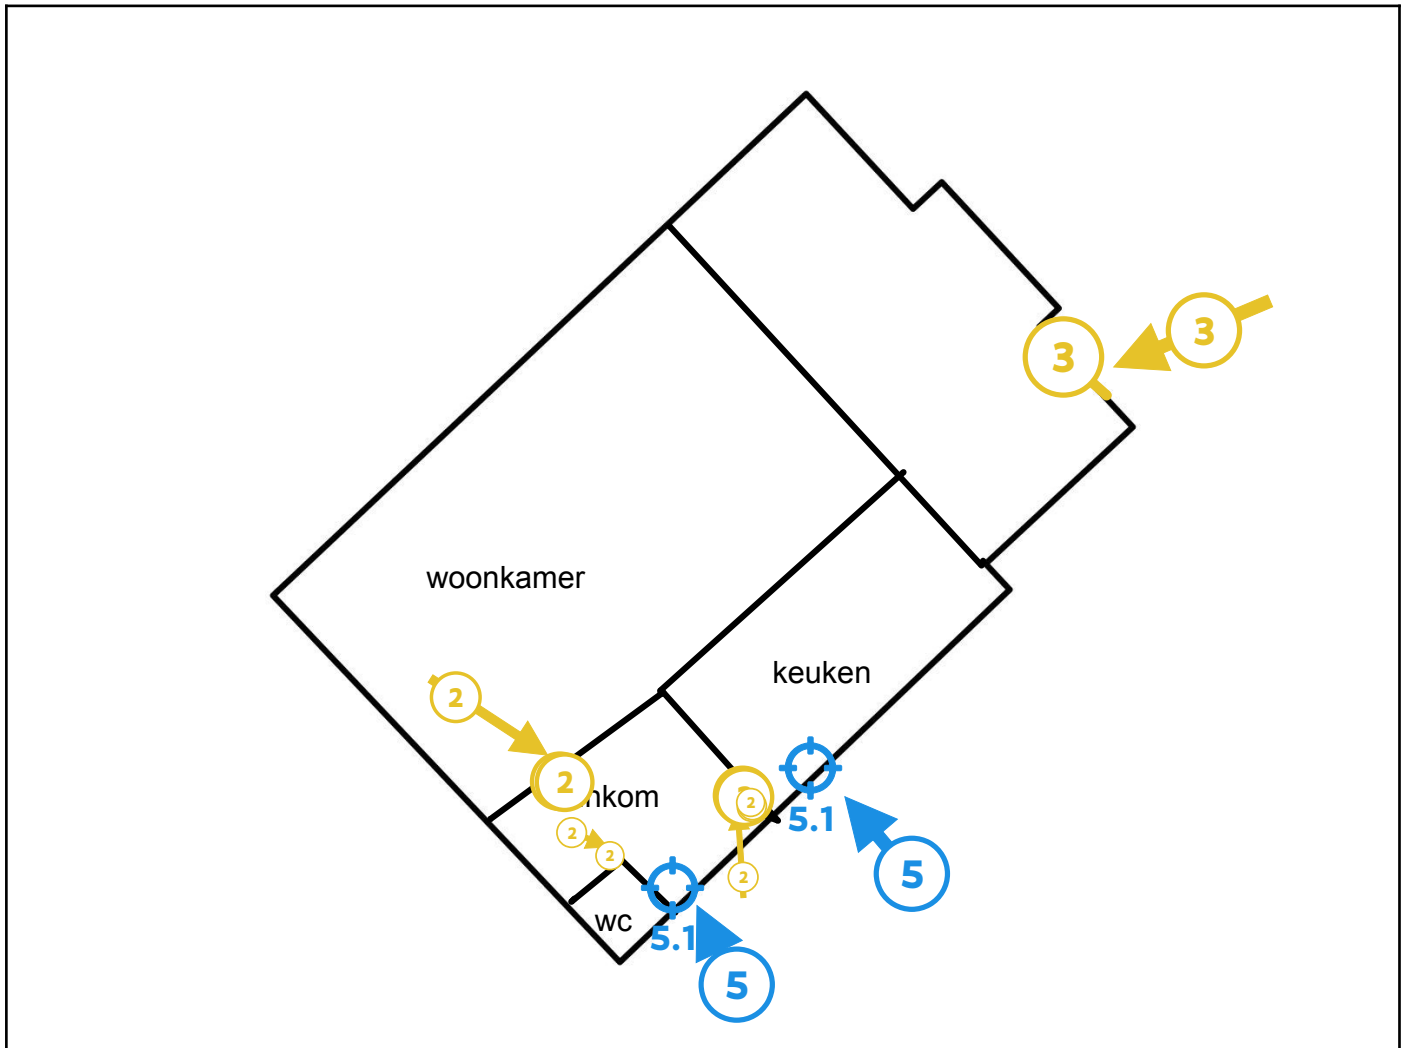
## Plan 1.2: Hoofdgebouw gvl

Beschrijving	Type	Actie
2. Bakeliet schakelaar	Asbestmateriaal	Zorgvuldig beheren
3. Roetschuif	Asbestmateriaal	Zorgvuldig beheren
5. Pleisterwerk muur	Geen asbest	-
5.1 Code: Mm1	Mengmonster	-

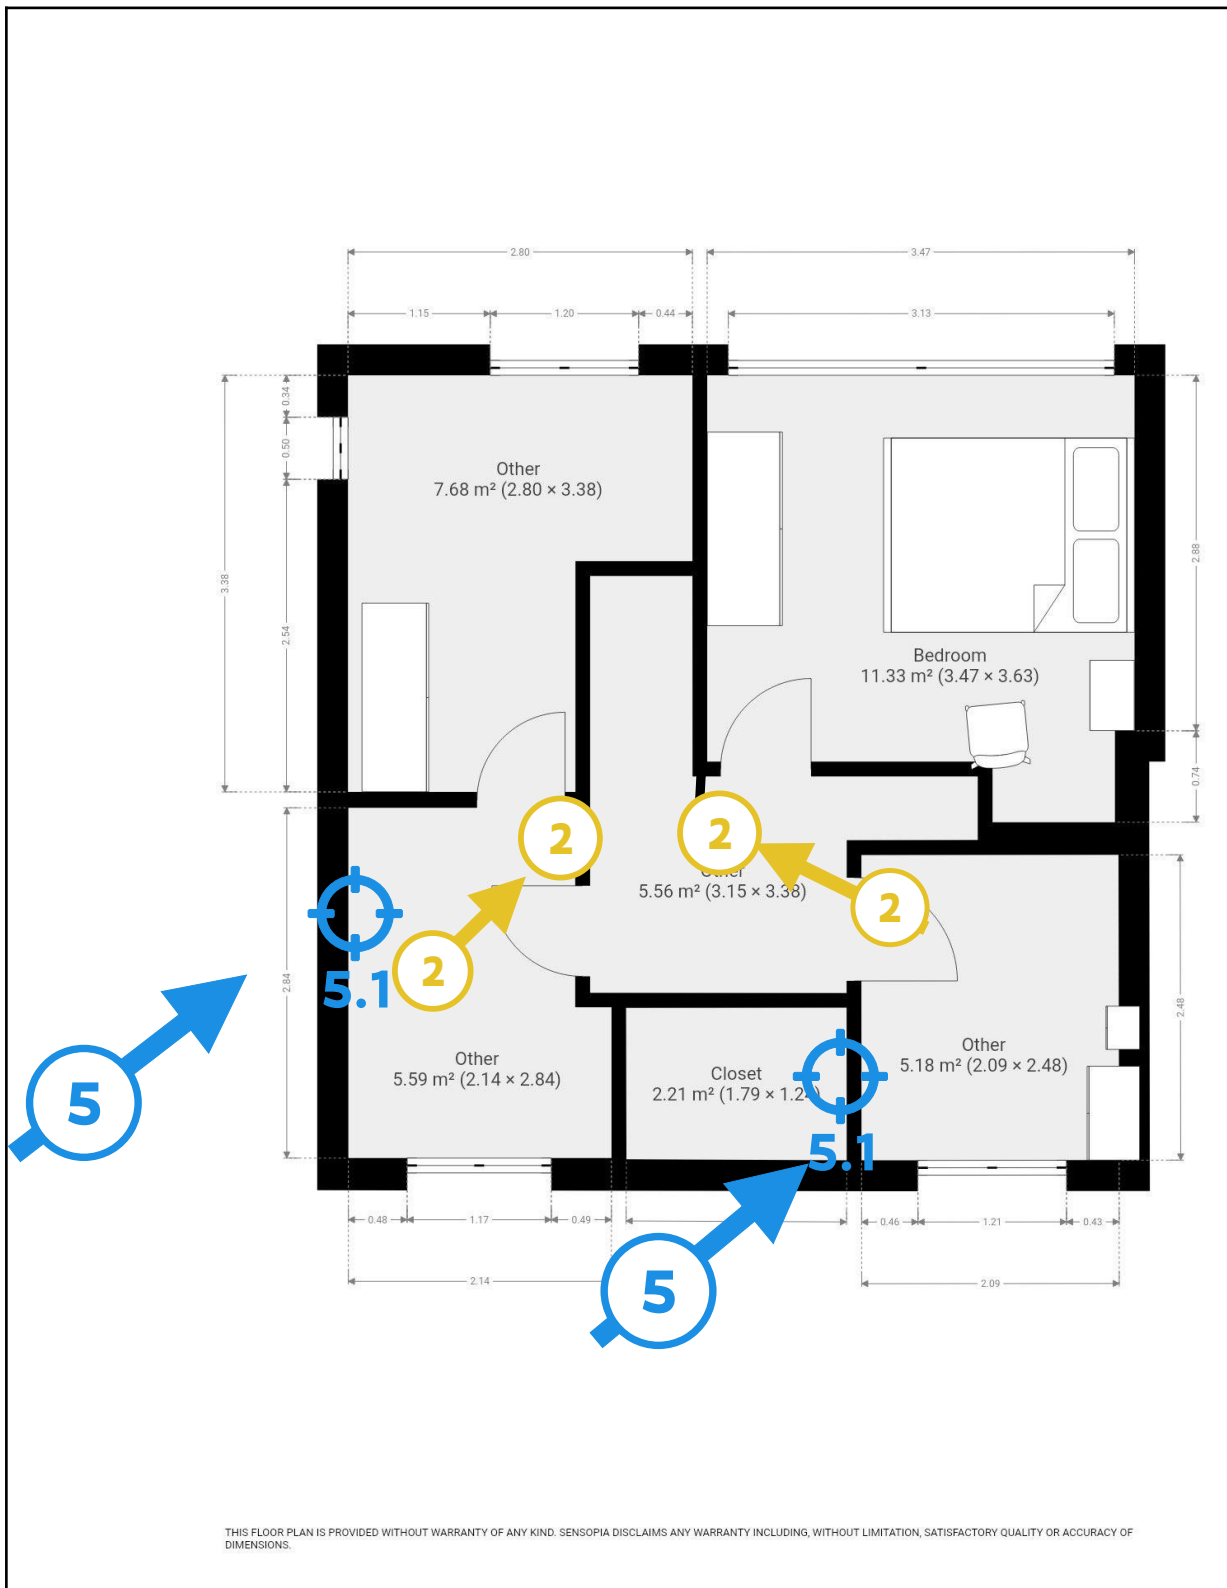
# Plan 1.3: verdiep

2. Bakeliet schakelaar	Asbestmateriaal	Zorgvuldig beheren
5. Pleisterwerk muur	Geen asbest	-
5.1 Code: Mm1	Mengmonster	-

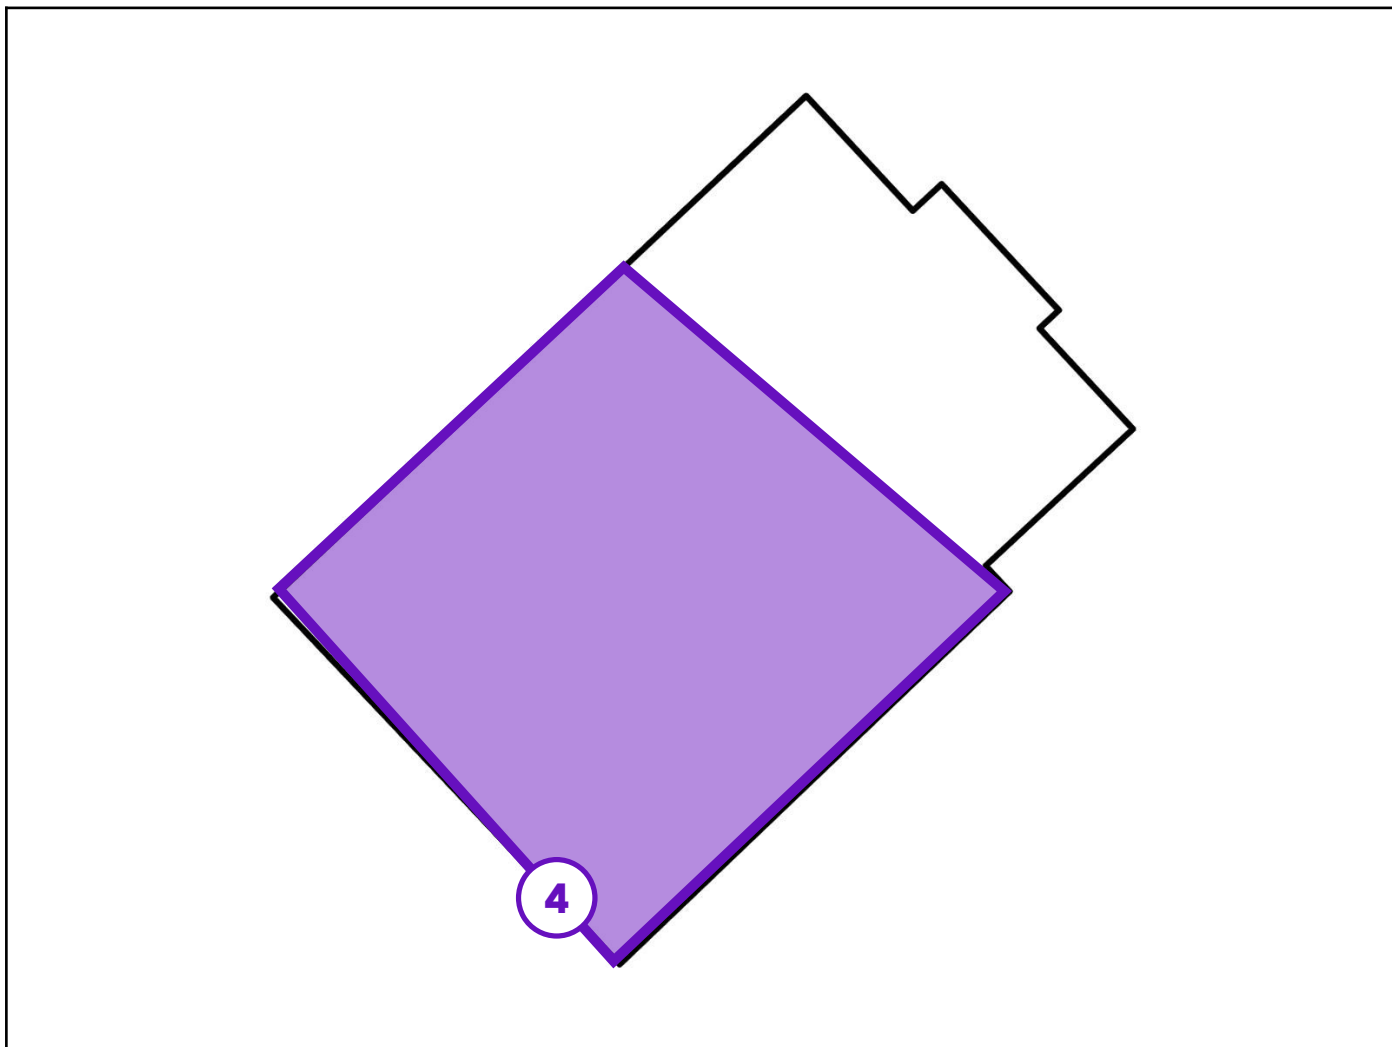
## Plan 1.4: Gebouwschil/dakn

Beschrijving	Type	Actie
4. Geen onderdak	Advies	-

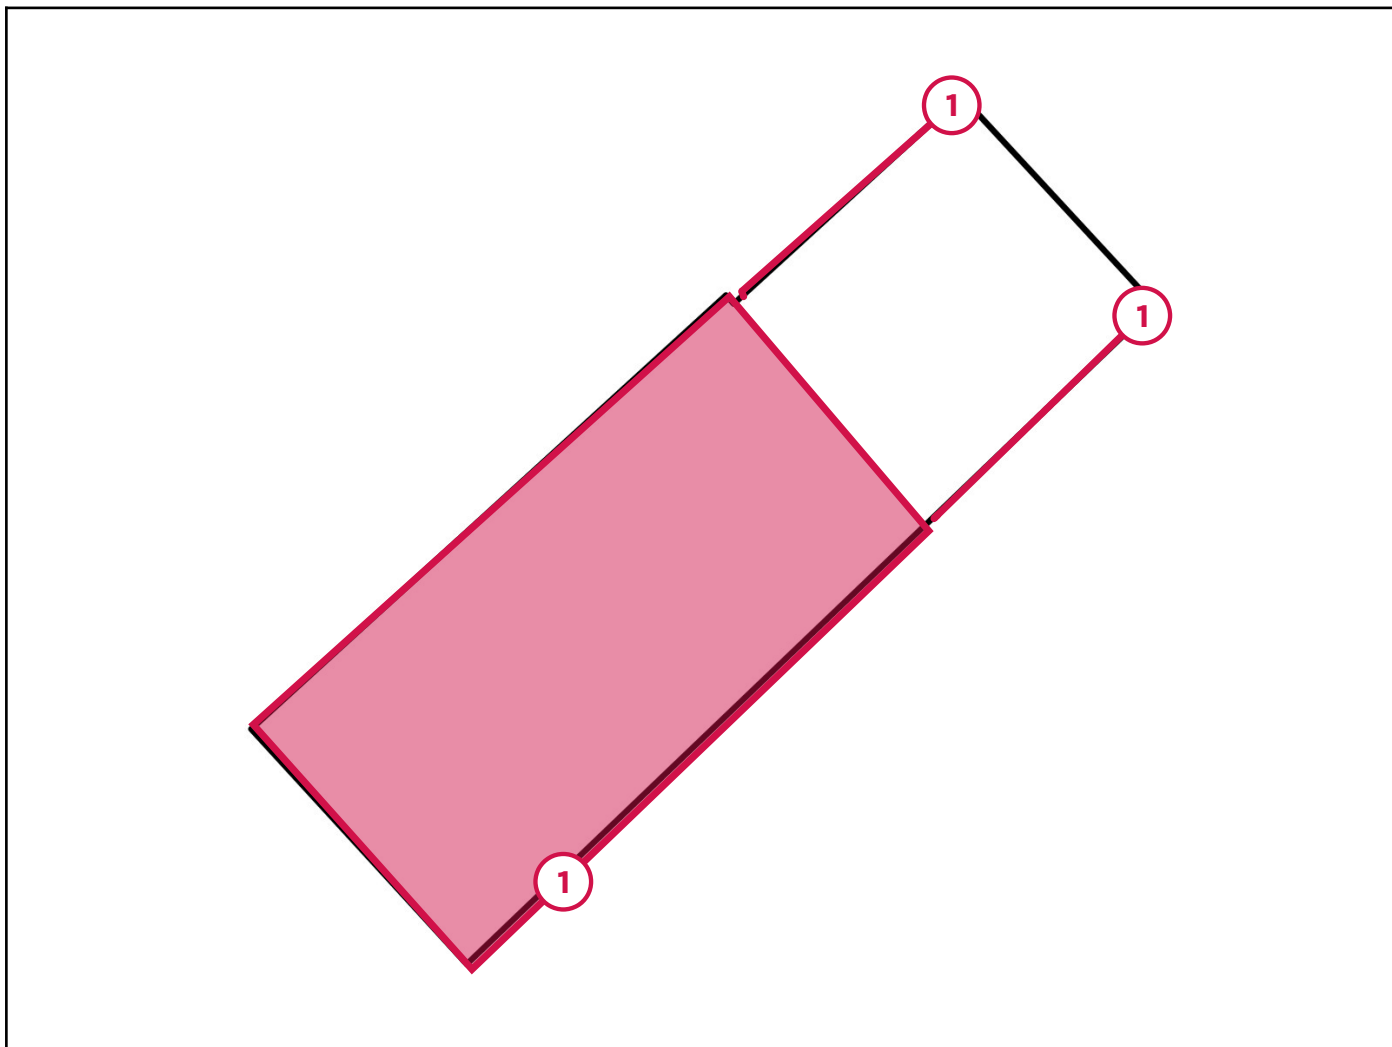
## Plan 2.1: Bijgebouw plan

Beschrijving	Type	Actie
1. Golfplaat garage	Asbestmateriaal	Dringend verwijderen

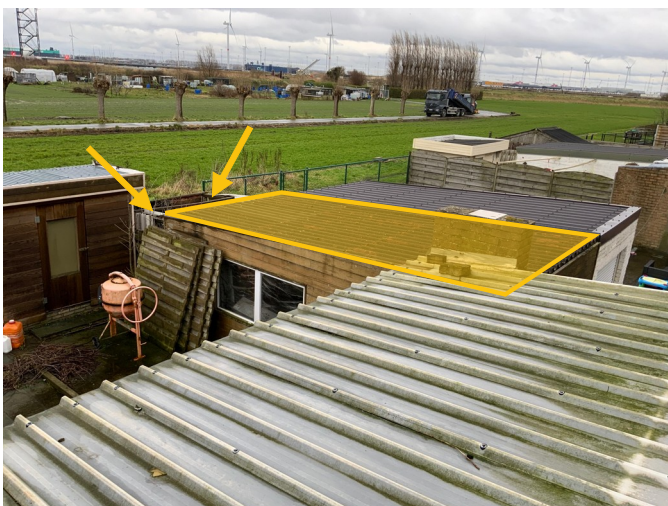
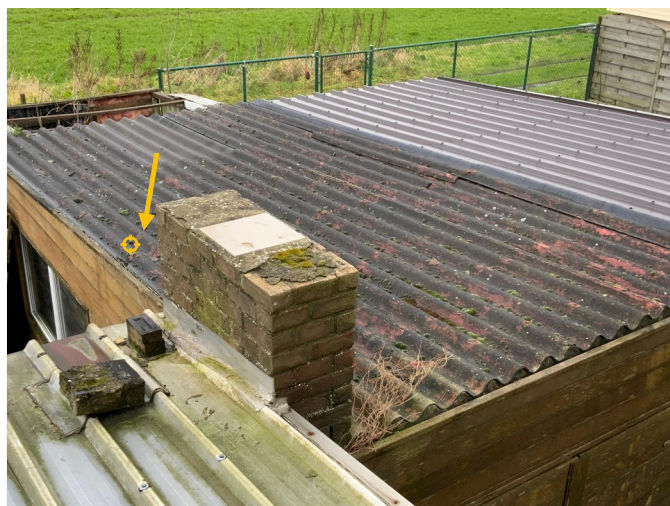
Eindbeoordeling materiaalrisico	Hoog materiaalrisico en/of hoge kans op vezelvrijgave
---------------------------------	---

Gebondenheid	Categorie 1: hechtgebonden in oorsprong
Asbestsoort (vezeltype)	Crocidoliet aanwezig
Asbestconcentratie	Laag (< 50%)
Afschermingsgraad van het gehele materiaal	Geheel of deels (ook) vrij aan de binnenlucht
Toestand van het materiaal	Matig beschadigd, matig verweerd

#	Type	Referentie	Resultaat
1.1	Puntmonster	MM2	Crocidoliet, Chrysotiel

Beschrijving	Golfplaat garage
Omgeving	Grenst aan binnen- en buitenlucht
Primaire drager	Schuin dak
Asbestmateriaal	Dak- en gevelbekleding - Golfplaat
Bindmiddel van asbestmateriaal	Cement
Gebondenheid op basis van bindmiddel	Hecht
Hoeveelheid (oppervlakte - aantal)	<ul style="list-style-type: none"><li>• 30,00 m<sup>2</sup> - 1 stuk</li></ul>
Totale oppervlakte	30,00 m <sup>2</sup>
Eenvoudig bereikbaar	Ja
Bevestigingswijze	<ul style="list-style-type: none"><li>• Geschroefd</li></ul>
Identificatiemethode	Vaststelling met monstername
Destructieve handeling voor identificatie	Nee
Opmerking	Scheiding met de burens, achter de garage, is eveneens golfplaat.

**Dringend verwijderen**

- Verwijder dit asbestmateriaal zo snel mogelijk. Volg de toestand goed op.
- Hemelwater dat afspoelt van asbestcement daken of gevels kan asbestdeeltjes bevatten. Gebruik het enkel voor gesloten circuits (bv. spoelen toiletten). Reinig na het vervangen van het dak of de gevel de dakgoten en regenwaterput of -ton om asbesthoudend sediment of slib te verwijderen

- Eenvoudige handelingen: mag via doe-het-zelf of door werknemer(s) met opleidingsattest eenvoudige handelingen  
MAG je in principe zelf verwijderen. Gebruik PBM's en voer af in gesloten verpakking.  
Ik raad echter aan dit te laten doen door een erkend asbestverwijderaar.

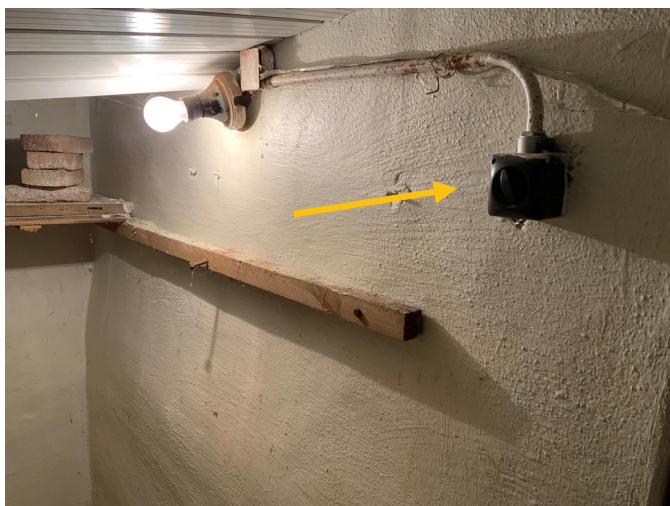
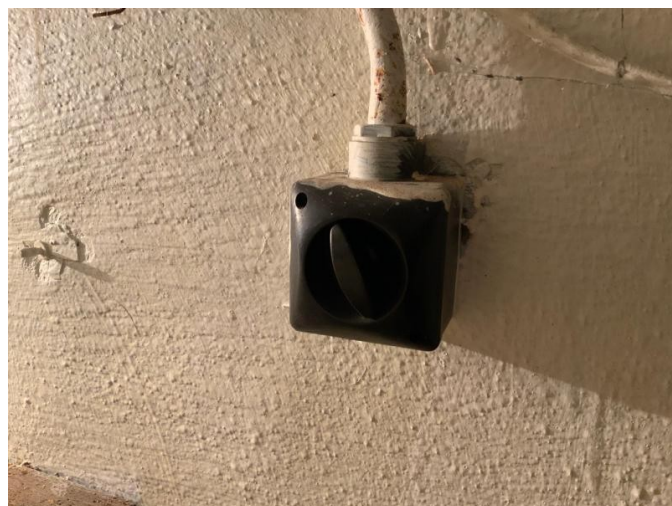
Eindbeoordeling materiaalrisico	Laag materiaalrisico en/of verlaagde kans op vezelvrijgave
---------------------------------	--

Gebondenheid	Categorie 1: hechtgebonden in oorsprong
Asbestsoort (vezeltype)	Crocidoliet aanwezig
Asbestconcentratie	Laag (< 50%)
Afschermingsgraad van het gehele materiaal	Geheel of deels (ook) vrij aan de binnenlucht
Toestand van het materiaal	Onbeschadigd, niet verweerd

Beschrijving	Bakeliet schakelaar
Omgeving	Binnen
Primaire drager	Communicatie en elektrische infrastructuur en uitrusting
Asbestmateriaal	Plaat, paneel, tablet - Type Bakeliet
Bindmiddel van asbestmateriaal	Kunststof of -hars
Gebondenheid op basis van bindmiddel	Hecht
Hoeveelheid (oppervlakte - dikte - aantal)	• 1,00 m <sup>2</sup> - 0,30 cm - 1 stuk
Totaal volume	0,003 m <sup>3</sup>
Eenvoudig bereikbaar	Ja
Bevestigingswijze	• Geschroefd
Identificatiemethode	Vaststelling zonder monstername
Destructieve handeling voor identificatie	Nee
Opmerking	Hoeveel bakeliet in de schakelaars valt niet uit te drukken in vierkante meter. Dit is een tekortkoming van OVAM

Zorgvuldig beheren

- Zorg voor een veilig beheer. Vermijd het beschadigen van het asbestmateriaal. Controleer de toestand jaarlijks op wijzigingen.

- Eenvoudige handelingen: mag via doe-het-zelf of door werknemer(s) met opleidingsattest eenvoudige handelingen  
Kan je makkelijk verwijderen zonder enig risico op vrijgave asbest.

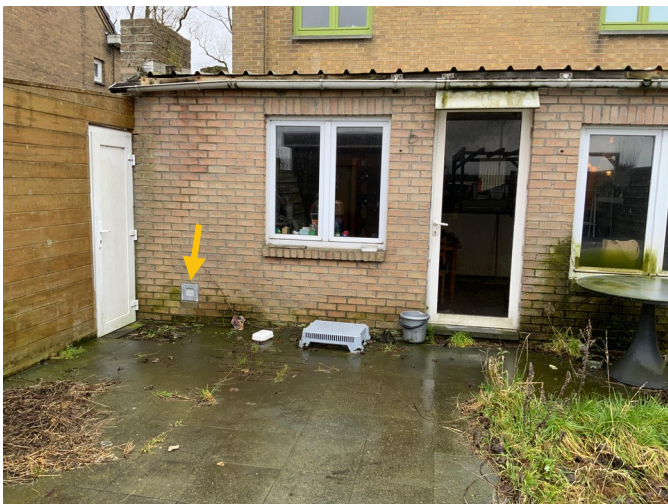
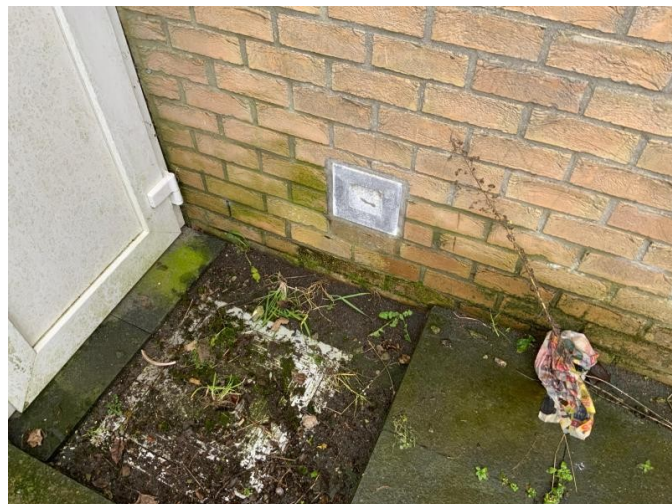
Eindbeoordeling materiaalrisico	Laag materiaalrisico en/of verlaagde kans op vezelvrijgave
---------------------------------	--

Gebondenheid	Categorie 1: hechtgebonden in oorsprong
Asbestsoort (vezeltype)	Crocidoliet aanwezig
Asbestconcentratie	Laag (< 50%)
Afschermingsgraad van het gehele materiaal	Geheel of deels vrij aan de buitenlucht
Toestand van het materiaal	Onbeschadigd, niet verweerd

Beschrijving	Roetschuif
Omgeving	Buiten
Primaire drager	Wand buitenschil
Asbestmateriaal	Roetschuif
Bindmiddel van asbestmateriaal	Cement
Gebondenheid op basis van bindmiddel	Hecht
Hoeveelheid (gewicht - aantal)	<ul style="list-style-type: none"><li>• 1,00 kg - 1 stuk</li></ul>
Totaal gewicht	1,00 kg
Eenvoudig bereikbaar	Ja
Bevestigingswijze	<ul style="list-style-type: none"><li>• Verlijmd, ingegoten, versmeerd</li></ul>
Identificatiemethode	Vaststelling zonder monstername
Destructieve handeling voor identificatie	Nee

Zorgvuldig beheren

- Zorg voor een veilig beheer. Vermijd het beschadigen van het asbestmateriaal. Controleer de toestand jaarlijks op wijzigingen.

- Eenvoudige handelingen: mag via doe-het-zelf of door werknemer(s) met opleidingsattest eenvoudige handelingen  
Kan je zelf verwijderen door rondom voorzichtigjes weg te kappen. Gebruik PBM's en voer af in gesloten verpakking.

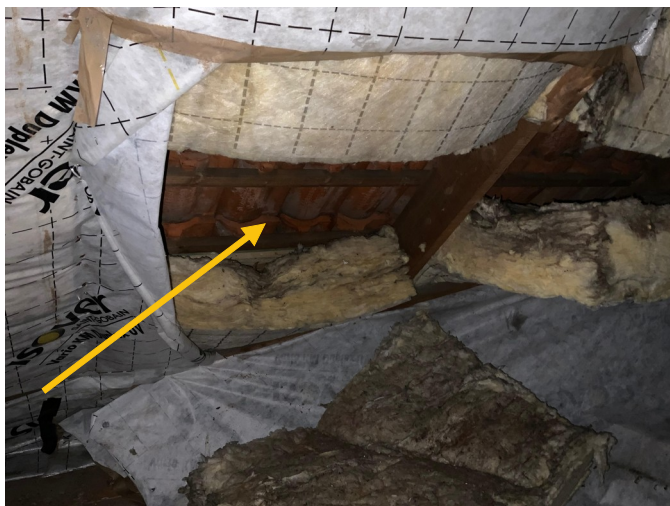
Vrije foto

Er is geen onderdak. zie ook foto

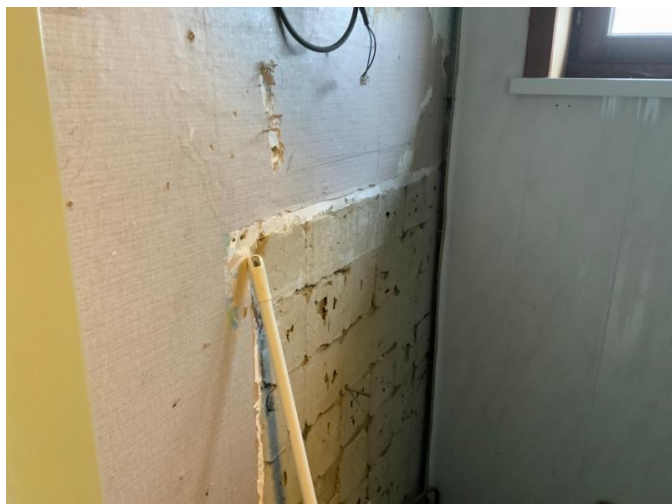
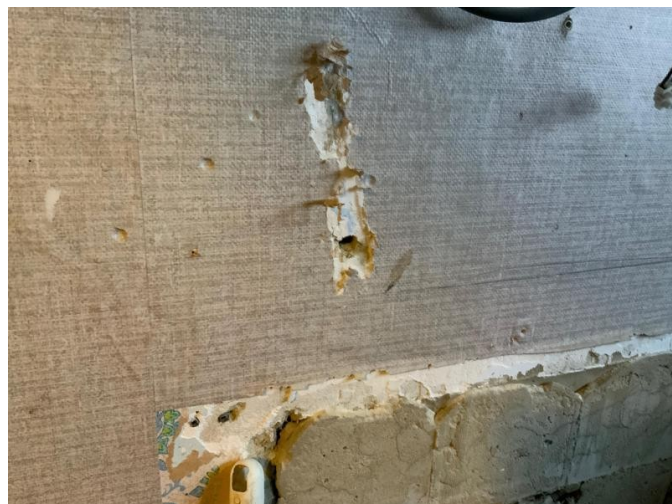
## Fiche 5: Pleisterwerk muur

Geen asbest

#	Type	Referentie	Resultaat
5.1	Mengmonster	Mm1	Geen asbest

Beschrijving	Pleisterwerk muur
Omgeving	Binnen
Primaire drager	Binnenwand
Bindmiddel van materiaal	Gips - kalk
Gebondenheid op basis van bindmiddel	Niet-hechtgebonden
Hoeveelheid (oppervlakte - dikte - aantal)	• 812,50 m <sup>2</sup> - 1,00 cm - 1 stuk
Totaal volume	8,125 m <sup>3</sup>
Identificatiemethode	Vaststelling met monstername
Destructieve handeling voor identificatie	Nee
Opmerking	mengmonster in ruimte die ooit badkamer was, inkomhal en slaapkamer
