Asbestinventarisatetest

Koning Albert I-laan 201, 8200 Brugge

Attestnummer : 20241130-000073.000

Uitgegeven op : 30.11.2024

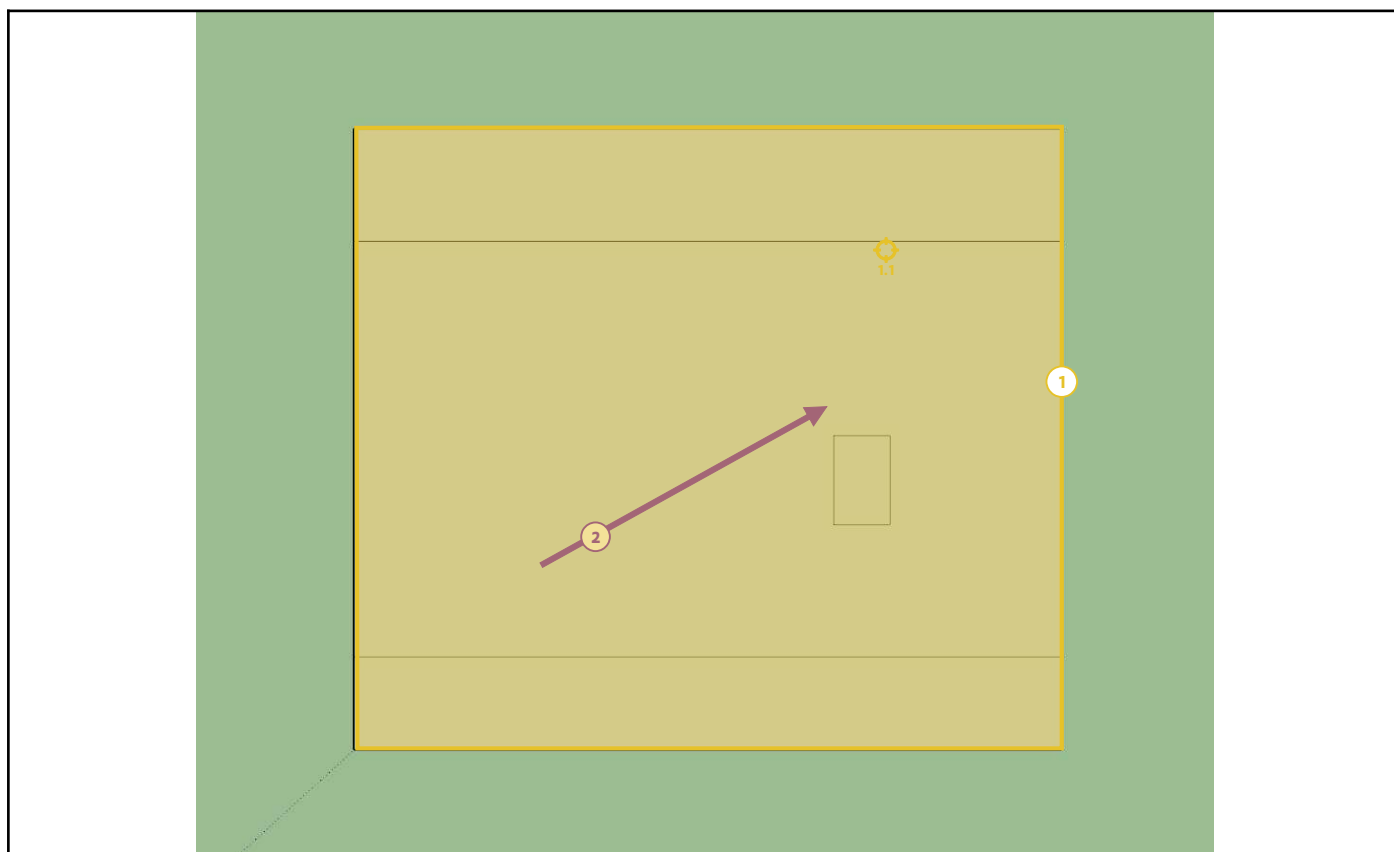
Plan 1.3: Plan verdiep 2 - zolder

Beschrijving	Type	Actie
1. Onderdakplaten	Asbestmateriaal	Zorgvuldig beheren
1.1 Code: 240071 : 3	Puntmonster	-
2. Isolatie CV leidingen	Advies	-

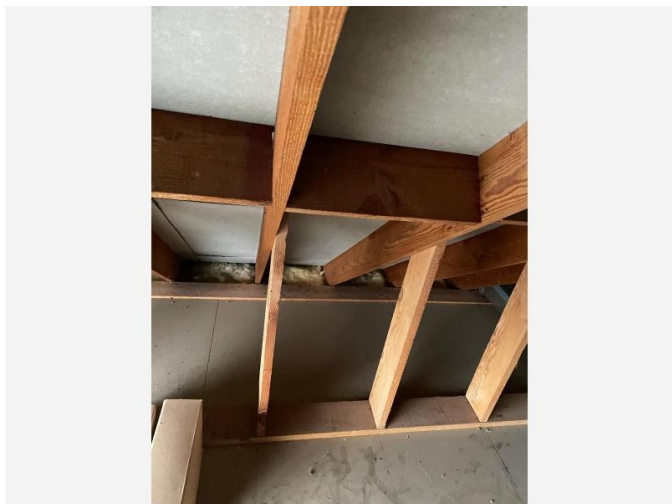
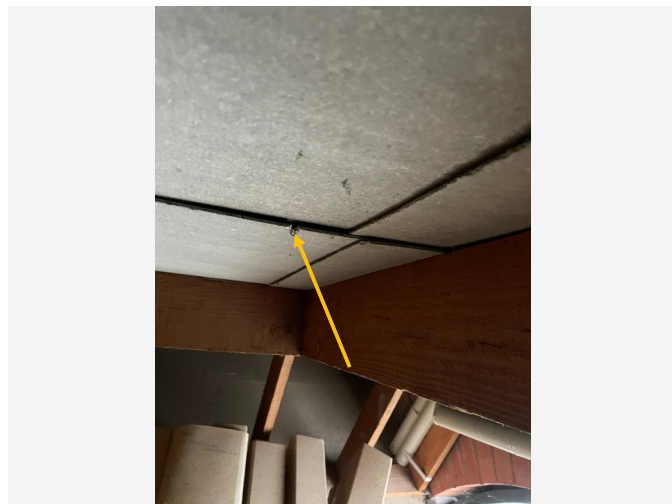
Het asbestmateriaal valt onder de mijlpaal van 2040.

Eindbeoordeling materiaalrisico	Laag materiaalrisico en/of verlaagde kans op vezelvrijgave
---------------------------------	--

Gebondenheid	Categorie 1: hechtgebonden in oorsprong
Asbestsoort (vezeltype)	Alleen chrysotiel
Asbestconcentratie	Laag (< 50%)
Afschermingsgraad van het gehele materiaal	Geheel of deels (ook) vrij aan de binnenlucht
Toestand van het materiaal	Licht beschadigd, licht verweerd. Intact calciumsilicaatmateriaal of categorie III 'gebondenheid'

#	Type	Referentie	Resultaat
1.1	Puntmonster	240071 : 3	Chrysotiel

Beschrijving	Onderdakplaten
Omgeving	Binnen
Primaire drager	Schuin dak
Asbestmateriaal	Plaat, paneel, tablet - Type Menuiserite
Bindmiddel van asbestmateriaal	Cement
Gebondenheid op basis van bindmiddel	Hecht
Hoeveelheid (oppervlakte - dikte - aantal)	• 260,00 m ² - 1,00 cm - 1 stuk
Totaal volume	2,60 m ³
Eenvoudig bereikbaar	Ja
Bevestigingswijze	• Geklemd
Identificatiemethode	Vaststelling met monstername
Destructieve handeling voor identificatie	Nee

- Zorg voor een veilig beheer. Vermijd het beschadigen van het asbestmateriaal. Controleer de toestand jaarlijks op wijzigingen.

- Eenvoudige handelingen: mag via doe-het-zelf of door werknemer(s) met opleidingsattest eenvoudige handelingen
Mag via doe-het-zelf of door werknemer(s) met opleidingsattest eenvoudige handelingen mits gebruik van de correcte persoonlijke beschermingsmiddelen, fixatie middelen en correct afvoer van afval.

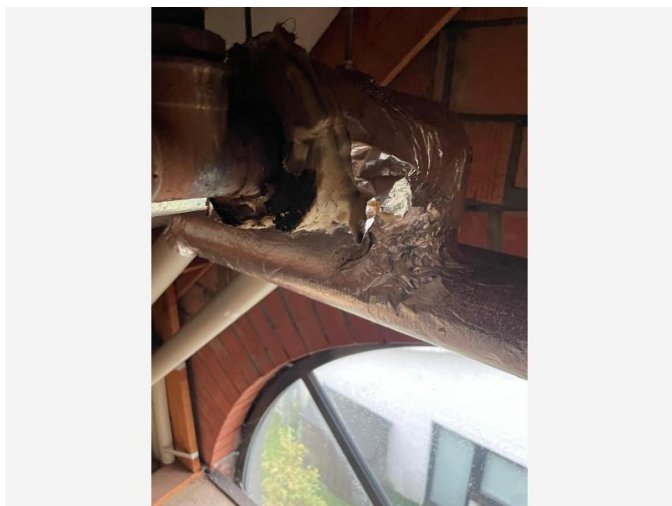
Vrije foto

De cv leidingen op de zolder zijn geïsoleerd met rotswol isolatie omwikkeld in aluminium.

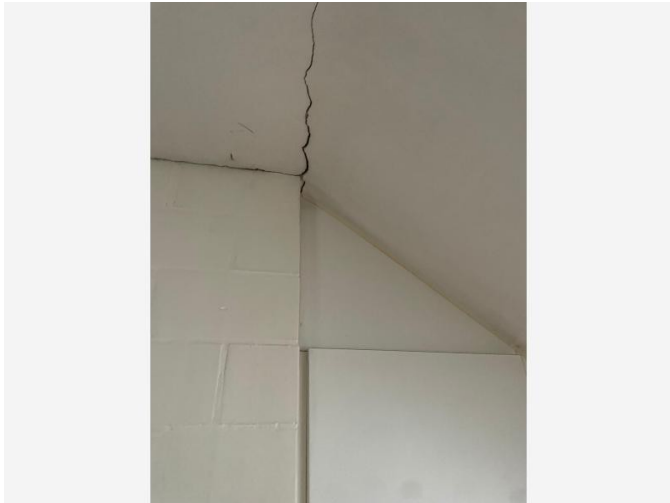
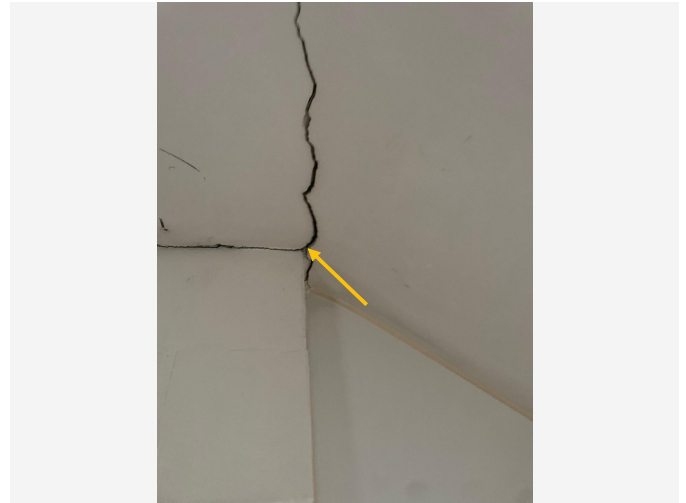
Geen asbest

#	Type	Referentie	Resultaat
3.1	Mengmonster	240071 : 2	Geen asbest

Beschrijving	Pleisterwerk plafond
Omgeving	Binnen
Primaire drager	Plafond
Bindmiddel van materiaal	Gips - kalk
Gebondenheid op basis van bindmiddel	Niet-hechtgebonden
Hoeveelheid (oppervlakte - dikte - aantal)	• 282,00 m ² - 3,00 cm - 1 stuk
Totaal volume	8,46 m ³
Identificatiemethode	Vaststelling met monstername
Destructieve handeling voor identificatie	Nee
Opmerking	<p>Hoeveelheid is een raming aangezien dikte niet overal gekend is.</p> <p>In delen van het kantoor is de afwerking voorzien met alu en of houten latten. Mogelijks pleisterwerk onder deze latten aanwezig. Echter is alle zichtbare pleisterwerk asbestvrij getest.</p>

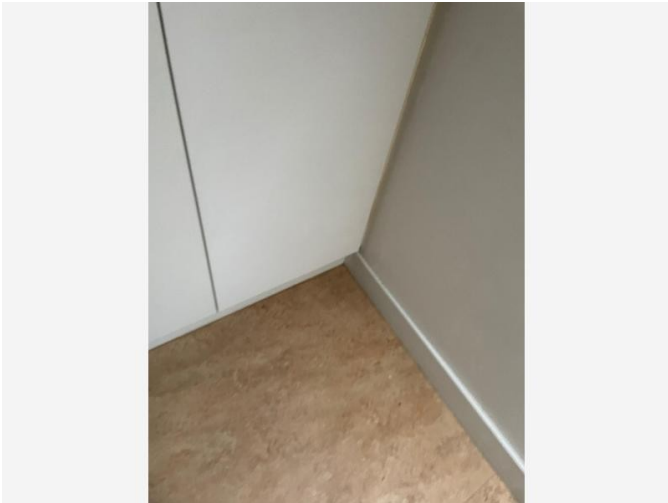
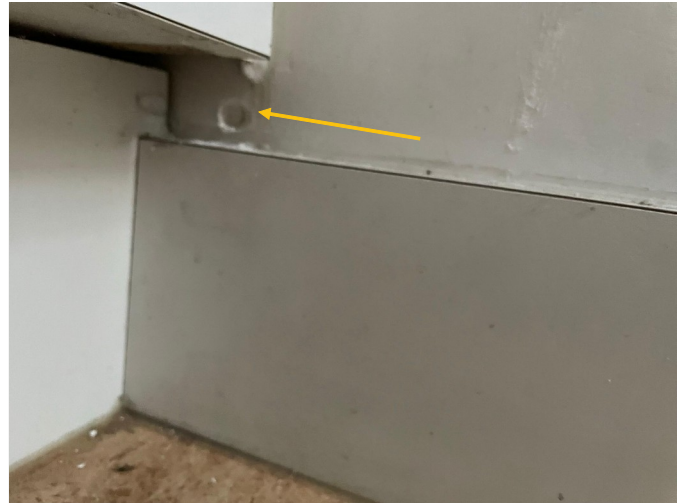
Fiche 4: Pleisterwerk wanden

Geen asbest

#	Type	Referentie	Resultaat
4.1	Mengmonster	240071 : 1	Geen asbest

Beschrijving	Pleisterwerk wanden
Omgeving	Binnen
Primaire drager	Binnenwand
Bindmiddel van materiaal	Gips - kalk
Gebondenheid op basis van bindmiddel	Niet-hechtgebonden
Hoeveelheid (oppervlakte - dikte - aantal)	<ul style="list-style-type: none">• 400,00 m² - 3,00 cm - 1 stuk
Totaal volume	12,00 m ³
Identificatiemethode	Vaststelling met monsternamen
Destructieve handeling voor identificatie	Nee
Opmerking	Hoeveelheid is een raming aangezien dikte onbekend en variabel is.
