Asbestinventarisatetest

Onderwijzersstraat 44, 2660 Antwerpen

Attestnummer : 20250317-000532.000

Uitgegeven op : 17.03.2025

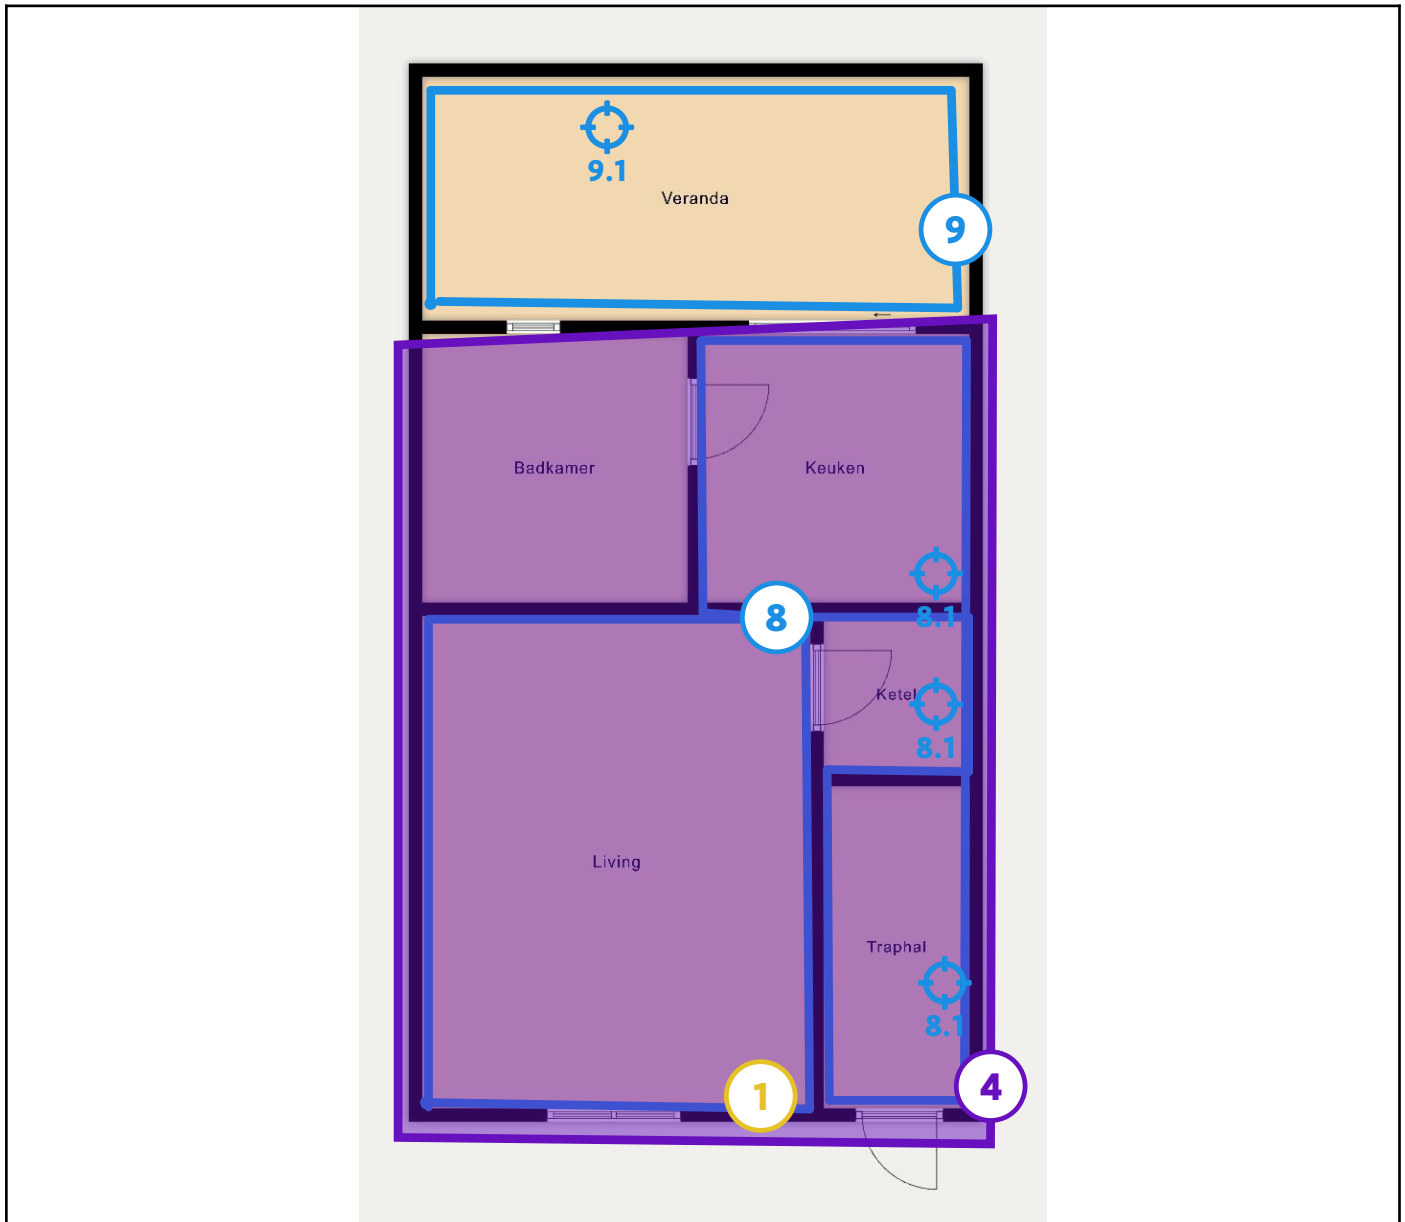
Plan 1.2: Gelijkvloers

Beschrijving	Type	Actie
1. Bakeliet elementen	Asbestmateriaal	Zorgvuldig beheren
4. Plafond - afwerking	Advies	-
8. Pleisterwerk - muren	Geen asbest	-
8.1 Code: 130325001	Mengmonster	-
9. Crepi	Geen asbest	-

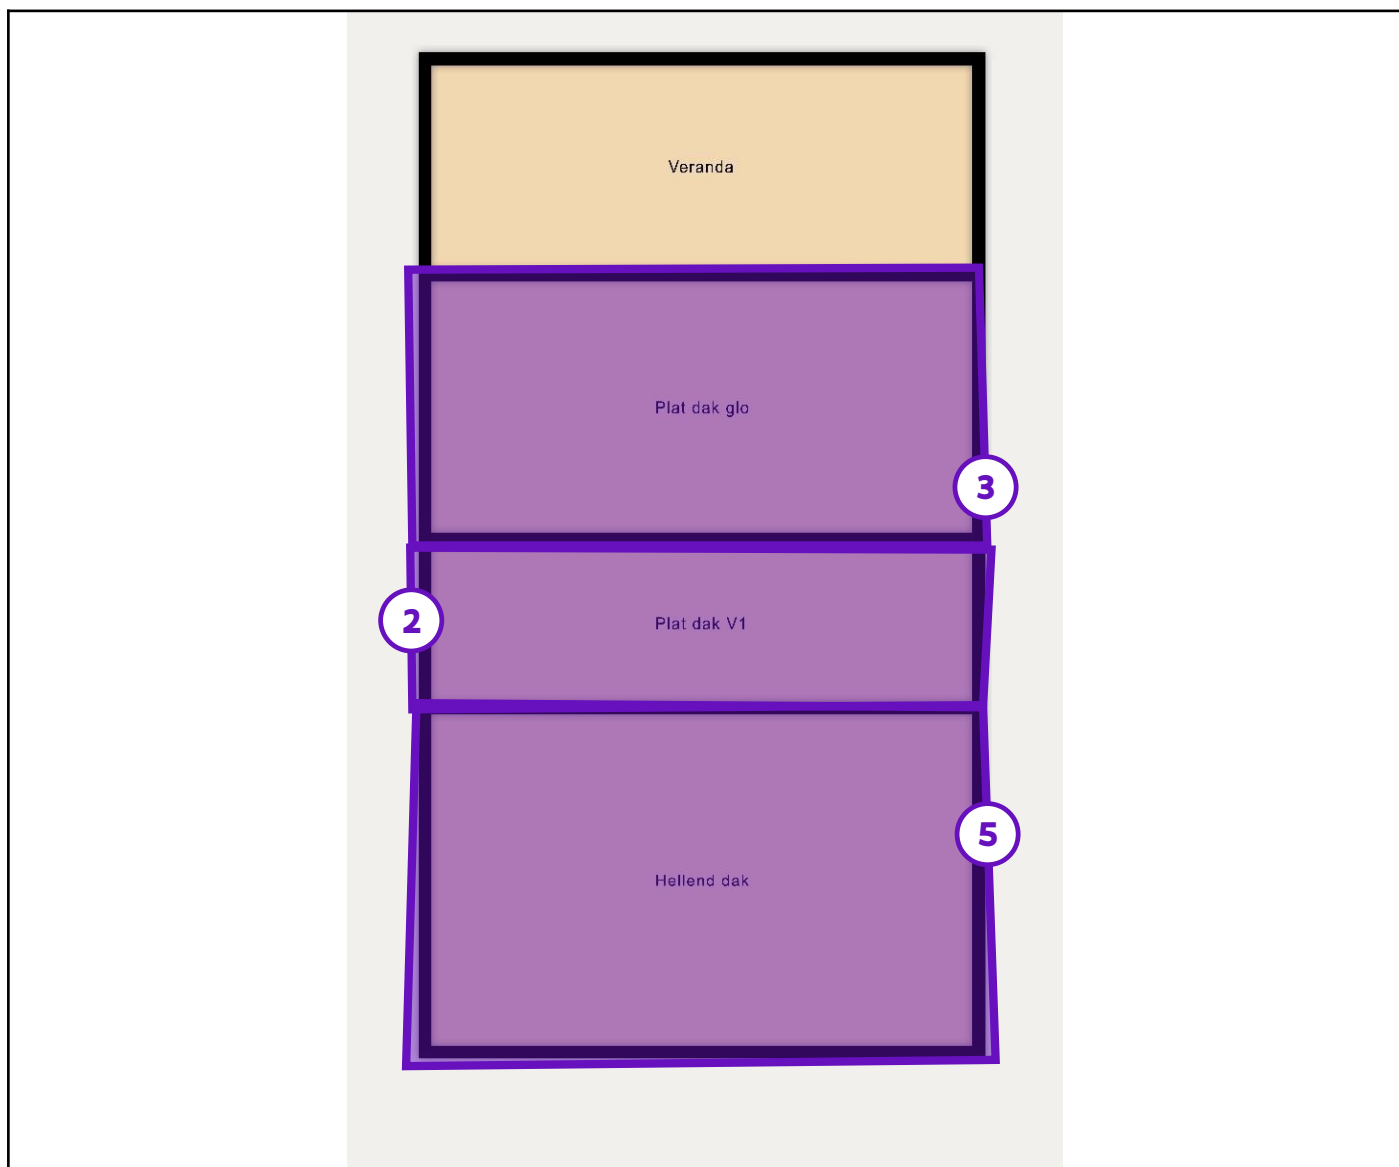
Plan 1.6: Dakplan

Beschrijving	Type	Actie
2. Roofing	Advies	-
3. EPDM dakbedekking	Advies	-
5. Hellend dak	Advies	-

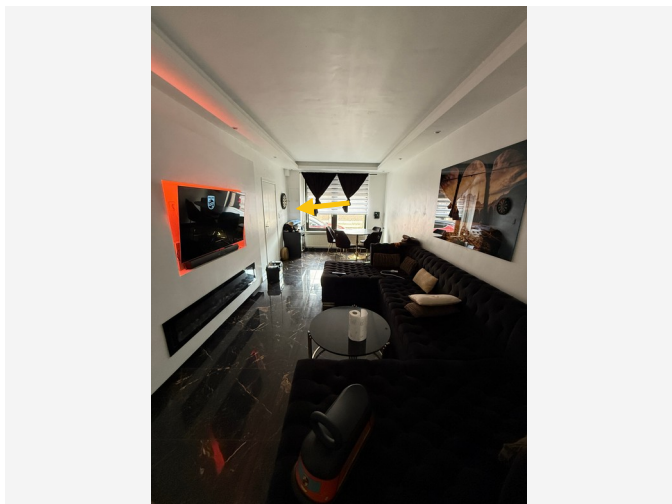
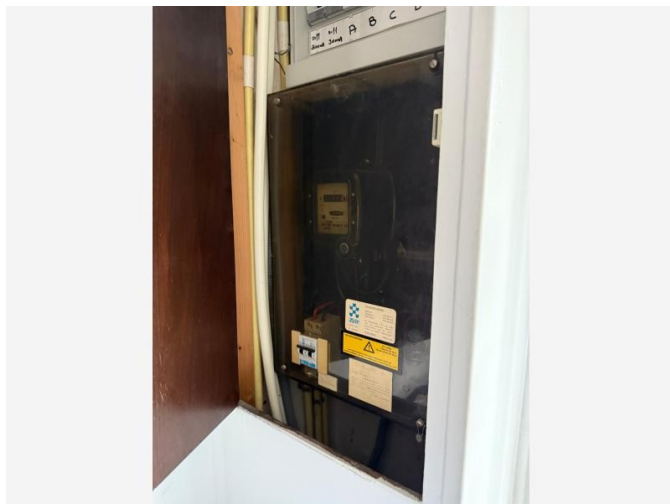
Conclusie

Het asbestmateriaal valt onder de mijlpaal van 2040.

Risicobeoordeling

Eindbeoordeling materiaalrisico	Laag materiaalrisico en/of verlaagde kans op vezelvrijgave
---------------------------------	--

Gebondenheid	Categorie 1: hechtgebonden in oorsprong
Asbestsoort (vezeltype)	Crocidoliet aanwezig
Asbestconcentratie	Laag (< 50%)
Afschermingsgraad van het gehele materiaal	Geheel of deels (ook) vrij aan de binnenlucht
Toestand van het materiaal	Onbeschadigd, niet verweerd

Beschrijving	Bakeliet elementen
Omgeving	Binnen
Primaire drager	Communicatie en elektrische infrastructuur en uitrusting
Asbestmateriaal	Plaat, paneel, tablet - Type Bakeliet
Bindmiddel van asbestmateriaal	Kunststof of -hars
Gebondenheid op basis van bindmiddel	Hecht
Hoeveelheid (oppervlakte - dikte - aantal)	<ul style="list-style-type: none">• 0,30 m² - 2,00 cm - 1 stuk
Totaal volume	0,006 m ³
Eenvoudig bereikbaar	Ja
Bevestigingswijze	<ul style="list-style-type: none">• Geschroefd
Identificatiemethode	Vaststelling zonder monstername
Destructieve handeling voor identificatie	Nee

Zorgvuldig beheren

- Zorg voor een veilig beheer. Vermijd het beschadigen van het asbestmateriaal. Controleer de toestand jaarlijks op wijzigingen.
- Voer bijkomende staalname(s) uit.

- Eenvoudige handelingen: mag via doe-het-zelf of door werknemer(s) met opleidingsattest eenvoudige handelingen
De bakeliet elementen kunnen zelf losgeschroefd en verwijderd worden (mits de toepassing hierbij niet wordt beschadigd). De tellerkast is eigendom van de lokale nebeheerder en dient door hen vervangen en/of verwijderd te worden. Neem contact op met een verantwoordelijke voor meer informatie.

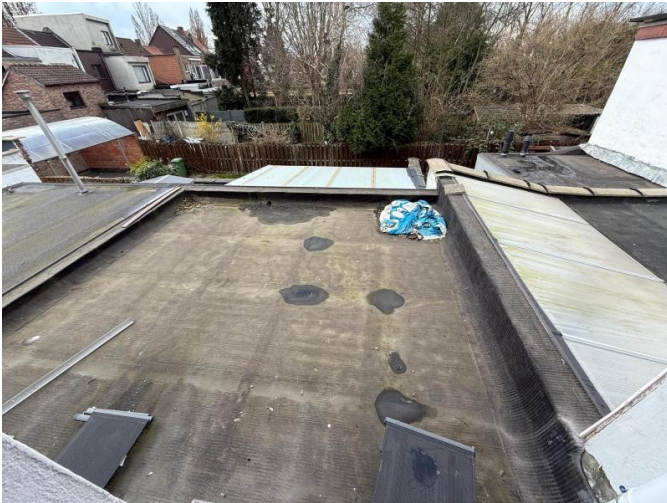
Het platte dak van de badkamer en de keuken is afgewerkt met een niet-verdachte roofinglaag (glasvezelroofing). Er kan echter geen uitspraak worden gedaan over de onderliggende lagen van de dakbedekking. Indien zich hier nog een oudere roofinglaag bevindt, wordt deze toepassing als verdacht beschouwd.

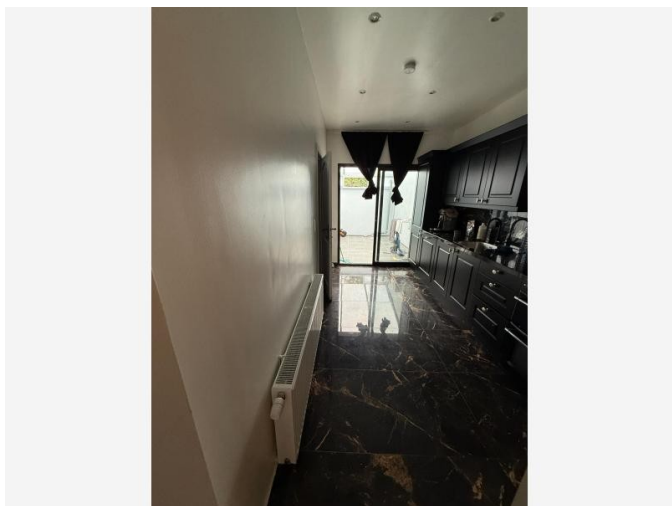
De plafonds zijn afgewerkt met platen, maar de mogelijk aanwezige materialen achter deze verlaagde plafonds konden niet worden onderzocht binnen de grenzen van het niet-destructieve onderzoek. Om deze reden kon er ook geen monsternamen worden uitgevoerd op het al dan niet aanwezige pleisterwerk. Bij toekomstige renovatiewerken wordt dan ook aangeraden de ruimtes achter deze verlaagde plafonds te inspecteren, aangezien er geen uitspraak kan worden gedaan over de onderliggende lagen.

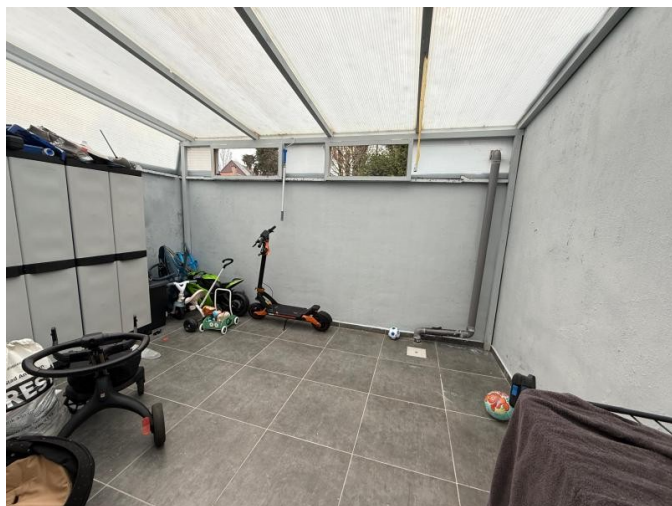
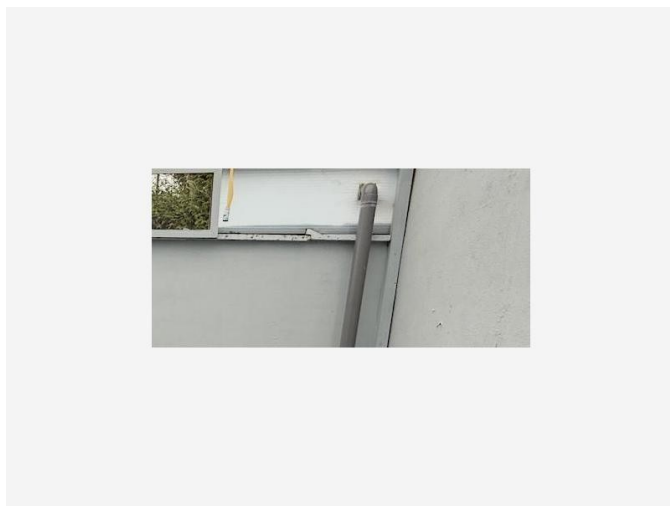
Fiche 6: Deksteen

Geen asbest

#	Type	Referentie	Resultaat
6.1	Mengmonster	130325004	Geen asbest

Beschrijving	Deksteen
Omgeving	Binnen
Primaire drager	Wand vrijstaand (scheidingsmuur, ...)
Bindmiddel van materiaal	Cement
Gebondenheid op basis van bindmiddel	Hecht
Hoeveelheid (oppervlakte - dikte - aantal)	• 3,00 m ² - 5,00 cm - 1 stuk
Totaal volume	0,15 m ³
Identificatiemethode	Vaststelling met monstername
Destructieve handeling voor identificatie	Nee
Opmerking	Kleefstaal genomen vanwege de hardheid en stevigheid van het materiaal.

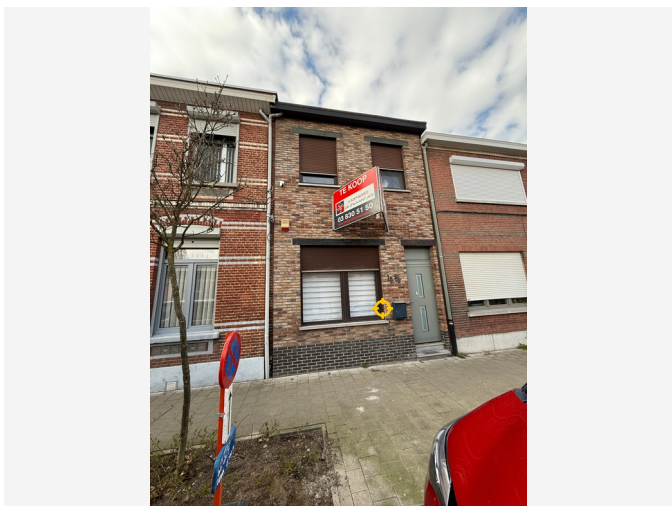
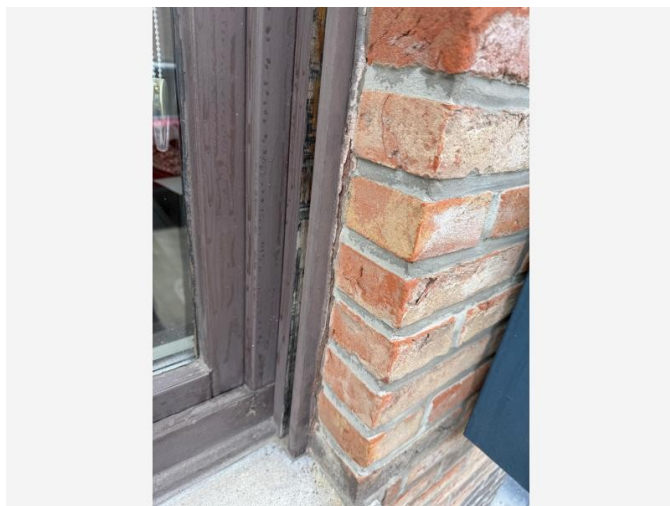
Fiche 7: Bruine kit

Geen asbest

#	Type	Referentie	Resultaat
7.1	Puntmonster	130325002	Geen asbest

Beschrijving	Bruine kit
Omgeving	Grenst aan binnen- en buitenlucht
Primaire drager	Wandopening verticaal (raam, deur, ...)
Bindmiddel van materiaal	Kitten, mastiek, pasta
Gebondenheid op basis van bindmiddel	Hecht
Hoeveelheid (gewicht - aantal)	• 2,97 kg - 1 stuk
Totaal gewicht	2,97 kg
Identificatiemethode	Vaststelling met monstername
Destructieve handeling voor identificatie	Nee

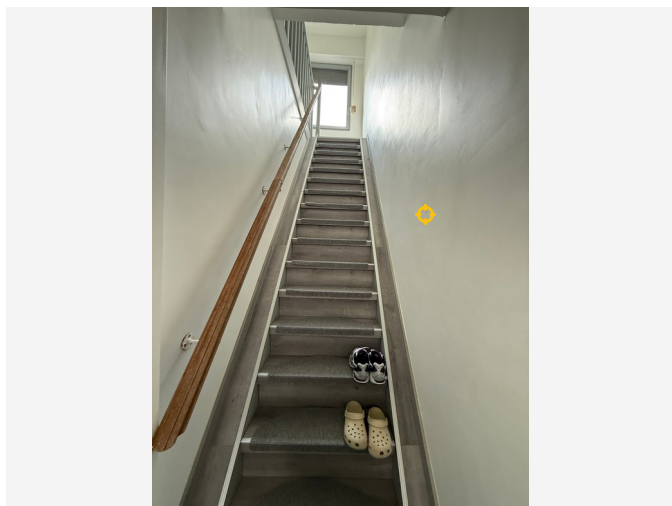
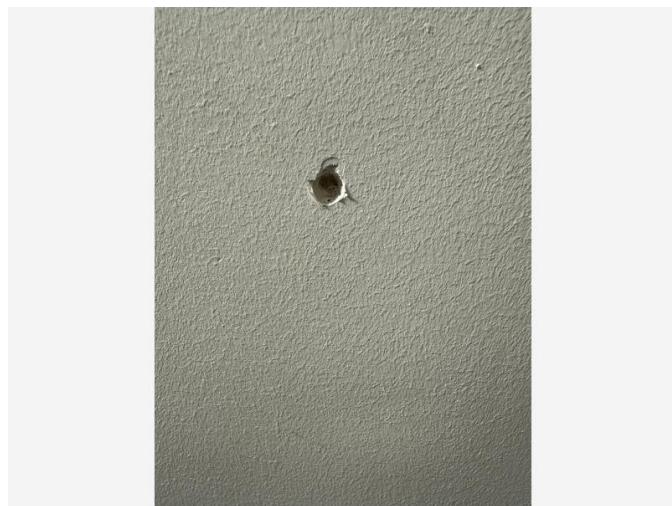
Geen asbest

#	Type	Referentie	Resultaat
8.1	Mengmonster	130325001	Geen asbest

Beschrijving	Pleisterwerk - muren
Omgeving	Binnen
Primaire drager	Binnenwand
Bindmiddel van materiaal	Gips - kalk
Gebondenheid op basis van bindmiddel	Niet-hechtgebonden
Hoeveelheid (oppervlakte - dikte - aantal)	• 300,00 m ² - 3,00 cm - 1 stuk
Totaal volume	9,00 m ³
Identificatiemethode	Vaststelling met monstername
Destructieve handeling voor identificatie	Nee
Opmerking	De aangegeven hoeveelheid is een schatting.

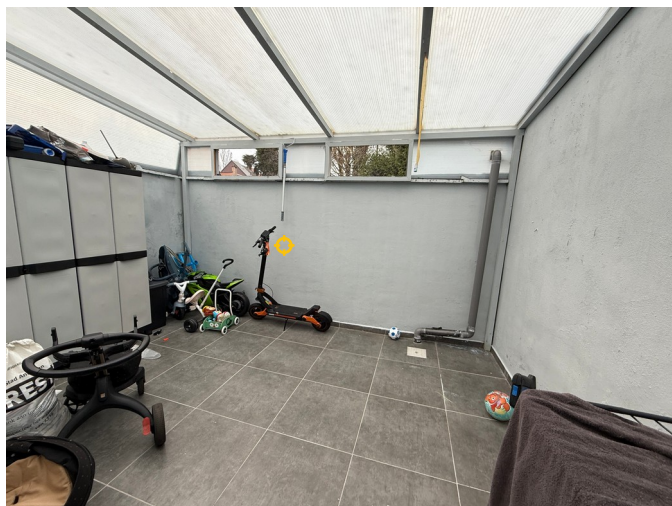
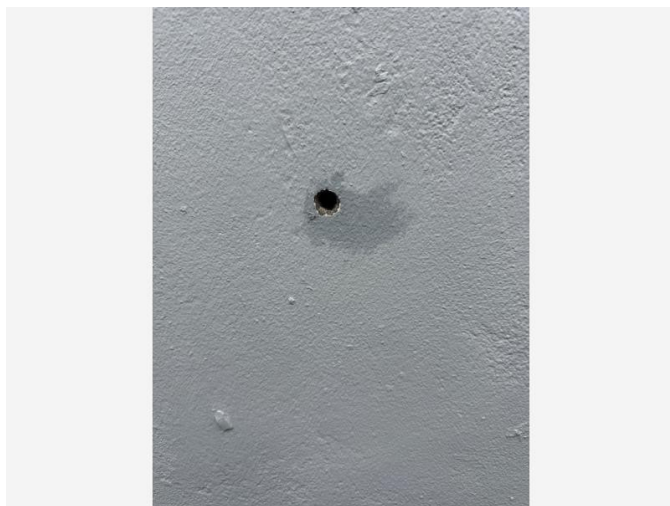
Fiche 9: Crepi

Geen asbest

#	Type	Referentie	Resultaat
9.1	Puntmonster	130325003	Geen asbest

Beschrijving	Crepi
Omgeving	Grenst aan binnen- en buitenlucht
Primaire drager	Wand buitenschil
Bindmiddel van materiaal	Cement
Gebondenheid op basis van bindmiddel	Hecht
Hoeveelheid (gewicht - aantal)	<ul style="list-style-type: none">• 20,00 kg - 1 stuk
Totaal gewicht	20,00 kg
Identificatiemethode	Vaststelling met monstername
Destructieve handeling voor identificatie	Nee
Opmerking	Het totale gewicht van de crepi laag is moeilijk in te schatten en mag niet gebruikt worden als een maatstaf van heffing.
