Asbestinventarisatetest

Letterkundestraat 5, 2610 Antwerpen

Attestnummer : 20241007-000086.000

Uitgegeven op : 07.10.2024

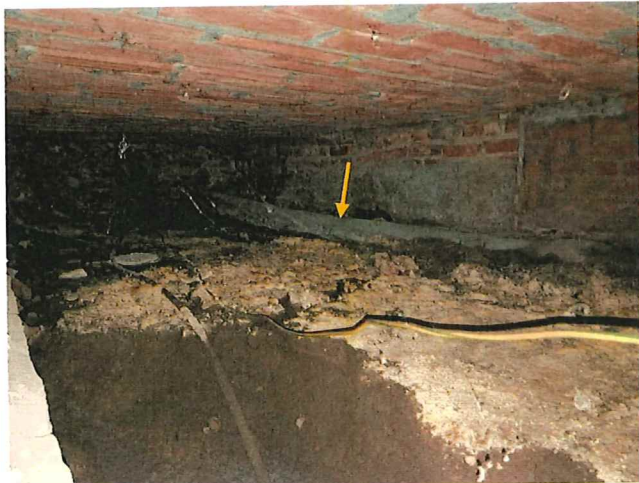
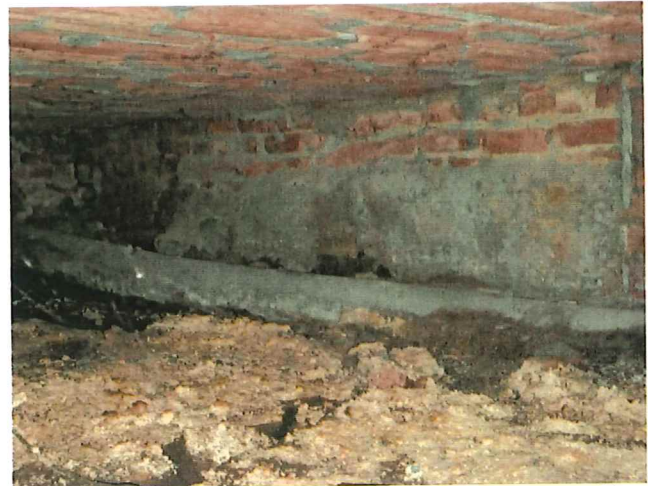
Het asbestmateriaal valt onder de mijlpaal van 2040.

Dringend verwijderen

Activiteiten in een normaal gebruik die aanleiding kunnen geven tot blootstellingsrisico's

Elke activiteit die kan leiden tot het verstoren van de toepassing kan resulteren in een vrijgave van asbestvezels die zich kunnen verspreiden doorheen de nabije omgeving via luchtverplaatsing en via vasthechting aan kledij.

- Zorg voor een veilig beheer. Vermijd het beschadigen van het asbestmateriaal. Controleer de toestand jaarlijks op wijzigingen.
- Sluit de ruimte luchtdicht af en vermijd het betreden van de ruimte.

- Eenvoudige handelingen: mag via doe-het-zelf of door werknemer(s) met opleidingsattest eenvoudige handelingen
Deze toepassing kan door een aannemer die over een opleidingsattest 'eenvoudige handelingen' beschikt verwijderd worden indien er geen verhoogd risico op vrijgave van asbestvezels (max. concentratie 0,01 vezels/cm³ - CODEX Art. VI.3-54) ontstaat en de toepassing voorafgaand wordt gefixeerd/bevochtigd; de individuele elementen zonder machinale werktuigen en zonder breken of gooien één voor één losgemaakt worden; en ten slotte in gesloten verpakking weggevoerd worden naar een erkend afvalpunt (recyclagepark).

- Eenvoudige handelingen: enkel door erkend asbestverwijderaar
Indien bij verwijdering blijkt dat de toepassing haar bindingsterkte is verloren: De toepassing kan moeilijk in haar geheel worden verwijderd zonder verhoogd risico op vezelvrijgave omdat de verwijdering enkel kan gebeuren mits gebruik van gereedschap met een verhoogd risico op beschadiging van de toepassing. Deze toepassing kan enkel door een erkende asbestverwijderaar verwijderd worden omdat er hier automatisch een verhoogd risico op vrijgave van asbestvezels (max. concentratie 0,01 vezels/cm³ - CODEX - Art. VI.3-54) ontstaat. (Bron: VLAREM II – 6.4.0.1 §1, §2 en §3).

Een erkend asbestverwijderaar moet ingeschakeld worden voor deze toepassingen die niet (kunnen) worden verwijderd door de couveuzemethode, door hermetische zone of door de materialen beschreven in Vlarem II, art. 6.4.0.1 §2. (Bron: Leidraad bij het Inspectieprotocol).
