# Asbestinventarisatattest

Cijnshoevenweg 10, 2520 Ranst

Attestnummer : 20250331-000531.000

**Niet-asbestveilig**

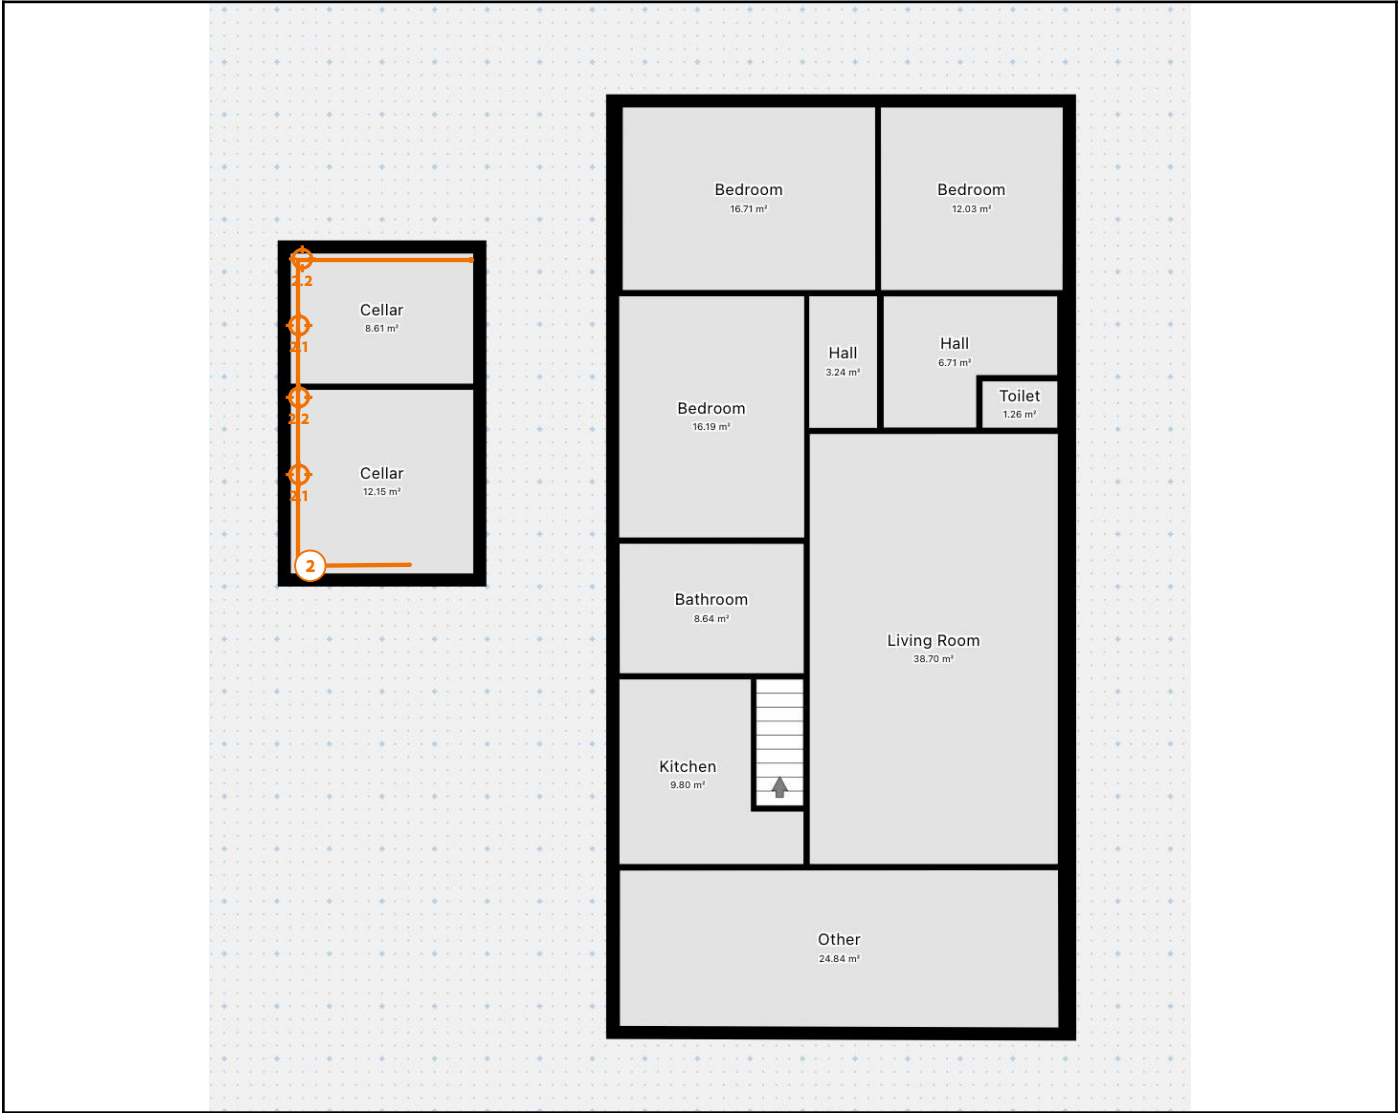
# Plan 1.4: Woning: Thermische isolatie

| Beschrijving | Type | Actie |
|---|---|---|
| 2. Thermische isolatie | Asbestmateriaal | Verwijderen |
| 2.1 Code: 2 recht | Mengmonster | - |
| 2.2 Code: 3 bochten | Mengmonster | - |

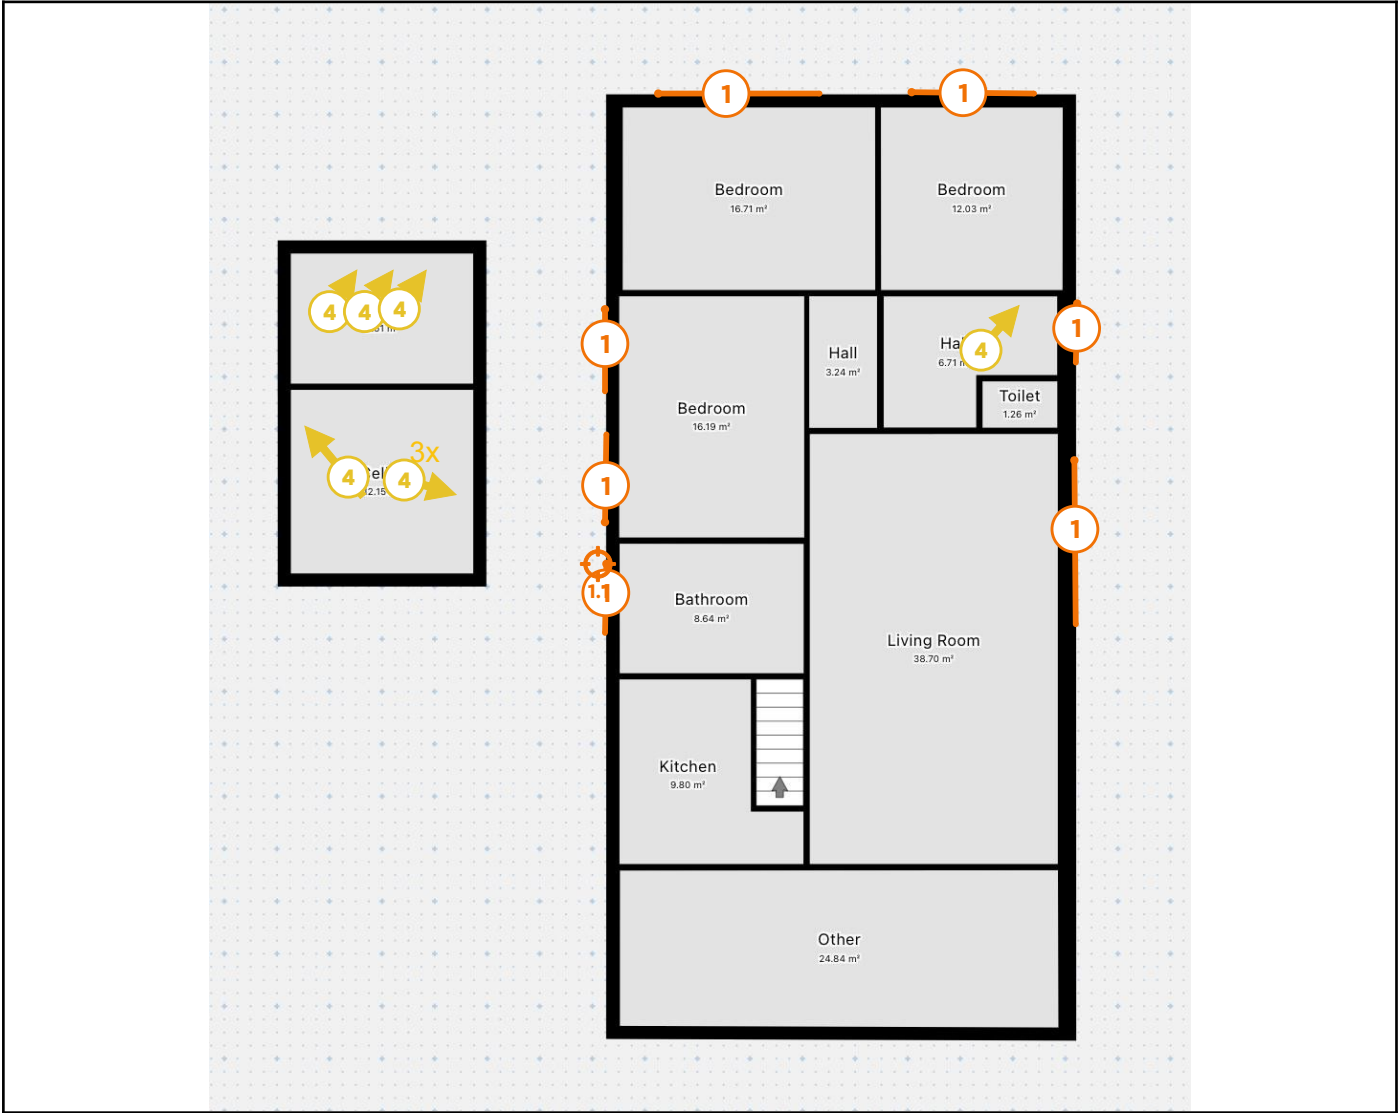
# Plan 1.6: Woning: Mastiek / Bakeliet

| Beschrijving | Type | Actie |
|---|---|---|
| 1. Mastiek exterieur | Asbestmateriaal | Verwijderen |
| 1.1 Code: 6 | Puntmonster | - |
| 4. Bakeliet | Asbestmateriaal | Zorgvuldig beheren |

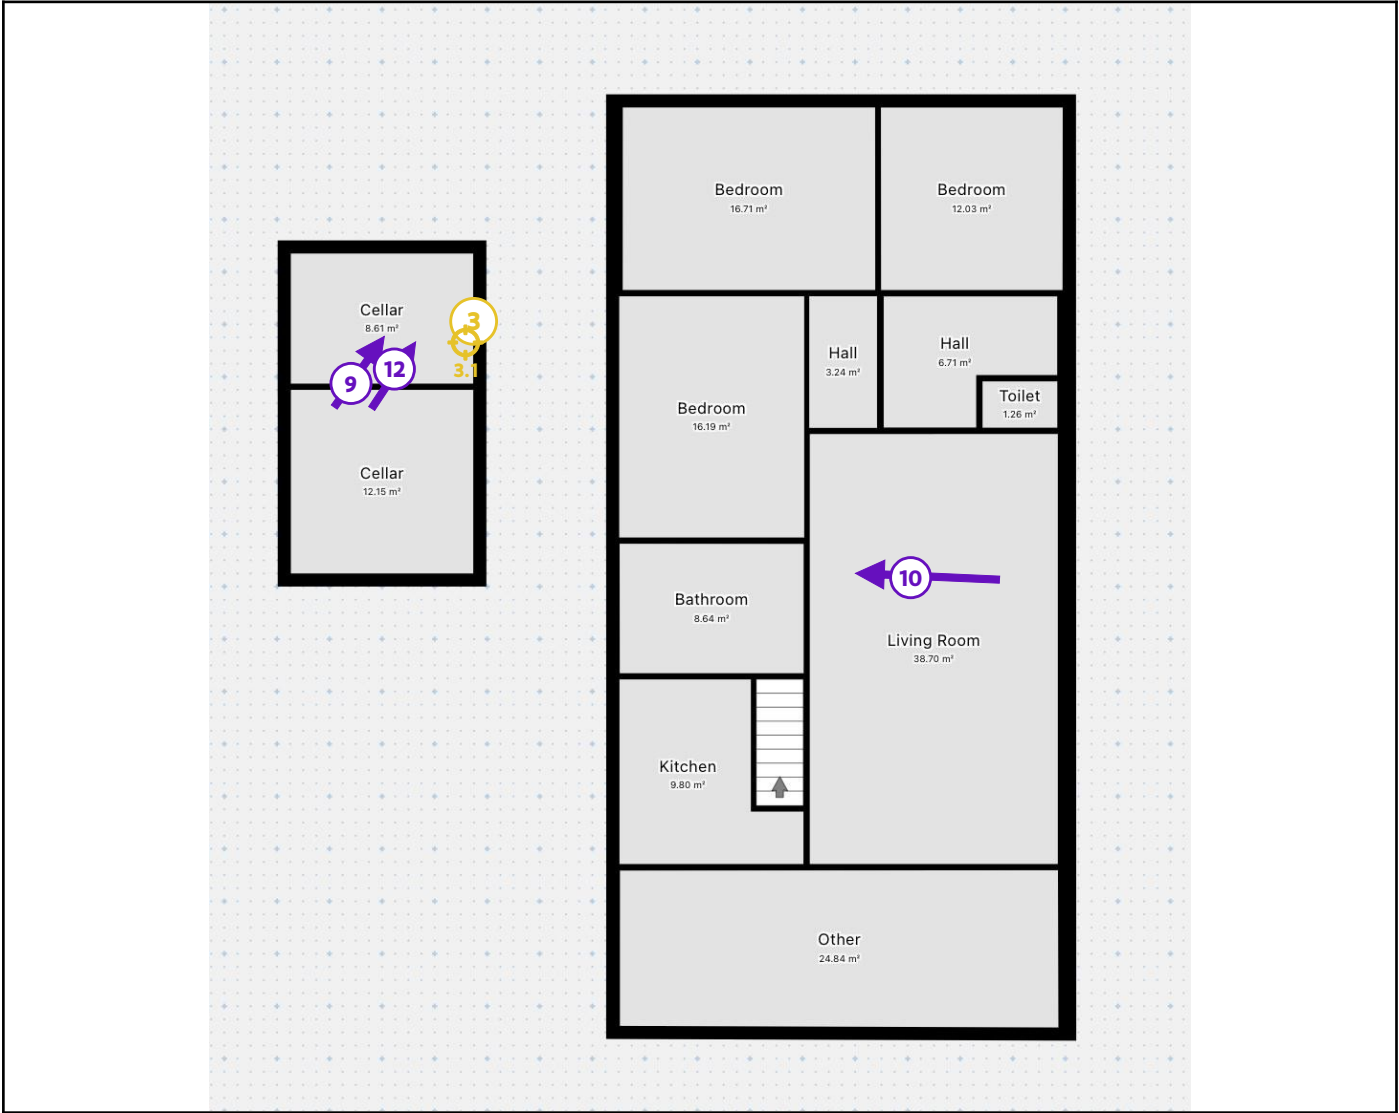
# Plan 1.7: Woning: HVAC

| Beschrijving | Type | Actie |
|---|---|---|
| 3. Roetluikje | Asbestmateriaal | Zorgvuldig beheren |
| 3.1 Code: 7 | Puntmonster | - |

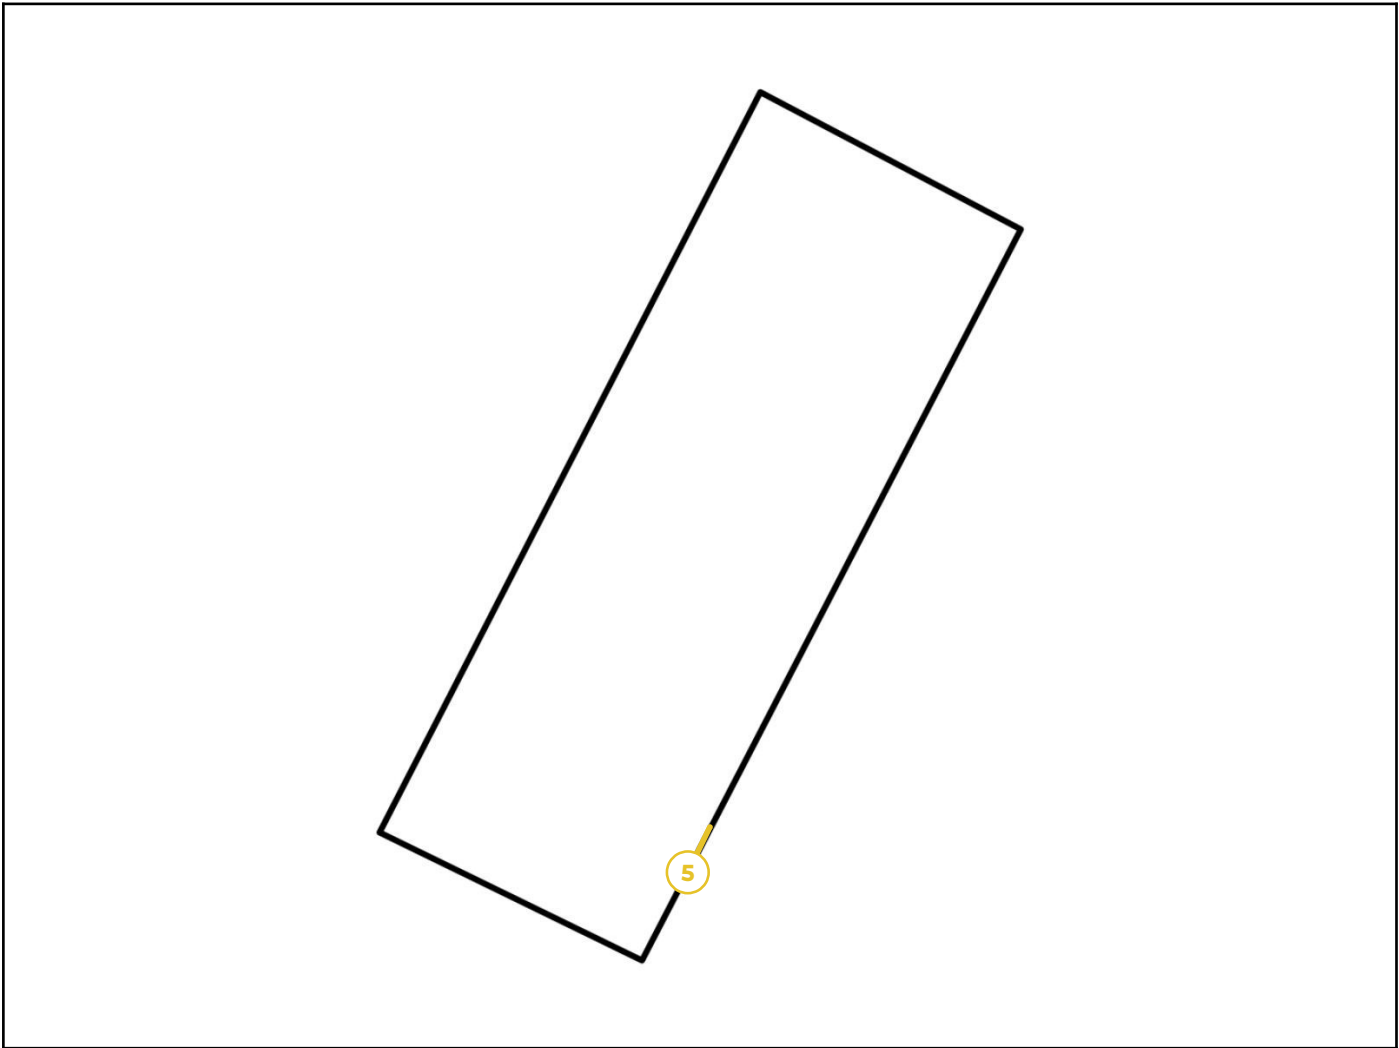
## Plan 2.2: Garage: Glasal

| Beschrijving | Type | Actie |
|---|---|---|
| 5. Glasalplaat garage | Asbestmateriaal | Zorgvuldig beheren |

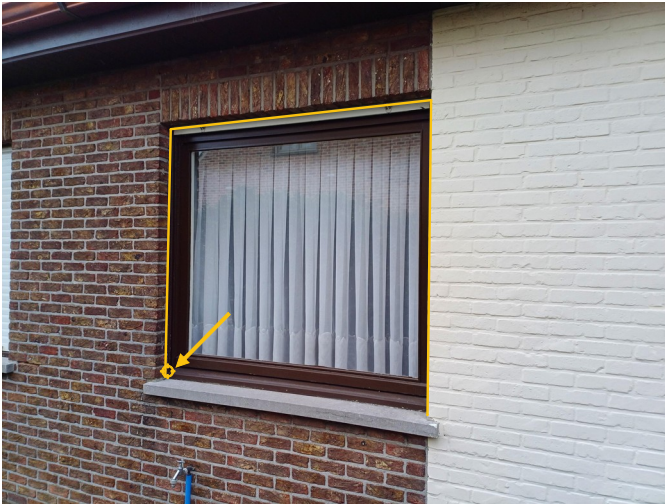
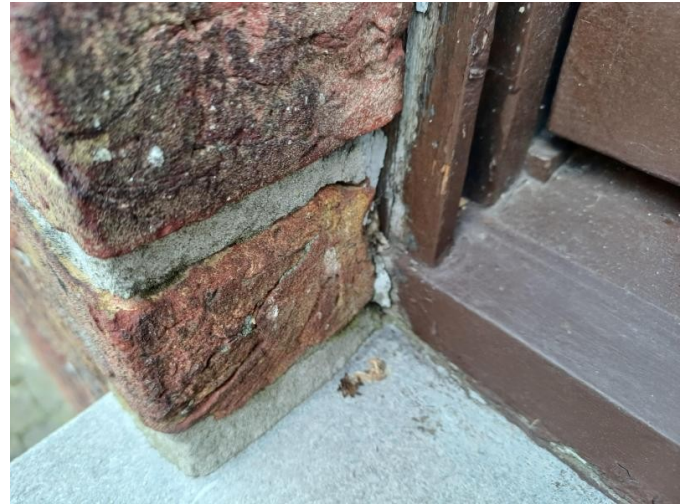
Overzichtsfoto

Detailfoto

| Eindbeoordeling materiaalarisico | Verhoogd materiaalarisico en/of verhoogde kans op vezelvrijgave |

| Toestand van het materiaal | Matig beschadigd, matig verweerd |

| # | Type | Referentie | Resultaat |
|---|---|---|---|
| 1.1 | Puntmonster | 6 | Chrysotiel |

| Beschrijving | Mastiek exterieur |

Verwijderen

- Verwijder dit asbestmateriaal zo snel mogelijk. Volg de toestand goed op.

- Eenvoudige handelingen: mag via doe-het-zelf of door werknemer(s) met opleidingsattest eenvoudige handelingen  
Mastiek ramen:

Wordt sterk afgeraden deze toepassing via doe-het zelf te verwijderen omwille van reële kans op vezelvrijgave.

EH erkend saneerder . De saneerder motiveert de verwijderingsmethode in het werkplan. Verwijdering met puntafzuiging dmv een stofzuiger met absoluut filter of methode inslijpen baksteen . Oud raamwerk word gerecycleerd , er mogen geen restanten aan het raamwerk achter blijven.

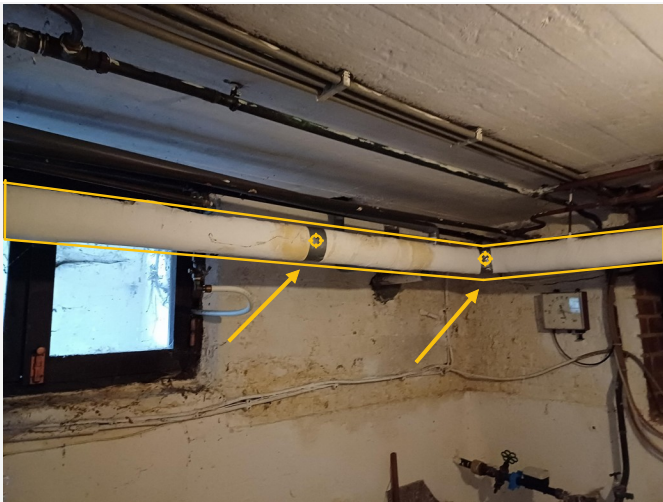
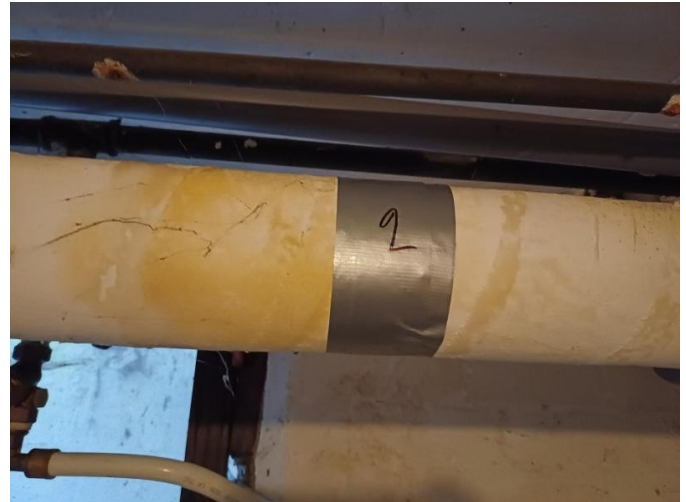
Overzichtsfoto

Detailfoto

| Eindbeoordeling materiaalrisico | Verhoogd materiaalrisico en/of verhoogde kans op vezelvrijgave |

| Toestand van het materiaal | Licht beschadigd, licht verweerd. Intact calciumsilicaatmateriaal of categorie III 'gebondenheid' |

| # | Type | Referentie | Resultaat |
|---|---|---|---|
| 2.1 | Mengmonster | 2 recht | Chrysotiel, Amosiet |

| Beschrijving | Thermische isolatie |

Verwijderen

- Verwijder dit asbestmateriaal zo snel mogelijk. Volg de toestand goed op.

- Hermetische zone (erkend asbestverwijderaar)  
Toepassing mag niet door doe-het-zelf of opgeleid aannemer 8 basis asbest verwijderd worden!

HZ Erkend asbestverwijderaar : Gipsisolatie wordt losgesneden van dragermateriaal (leiding), asbesthoudend gips zal gemakkelijk verbrokkelen en is losgebonden. Om geen asbestvezels te verspreiden naar de omgeving, dient dit in hermetische zone verwijderd te worden.

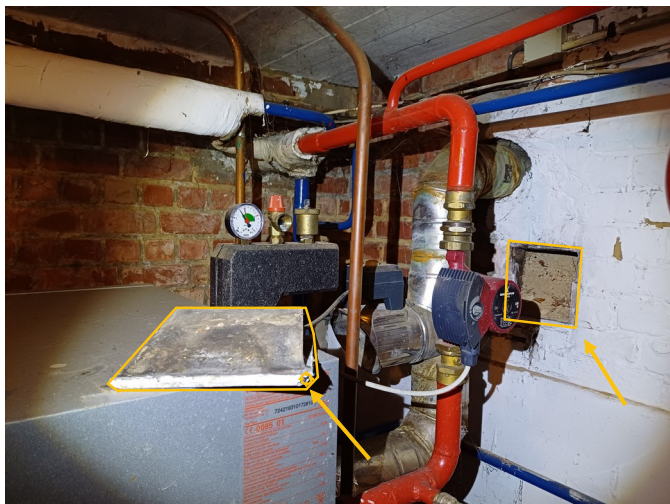
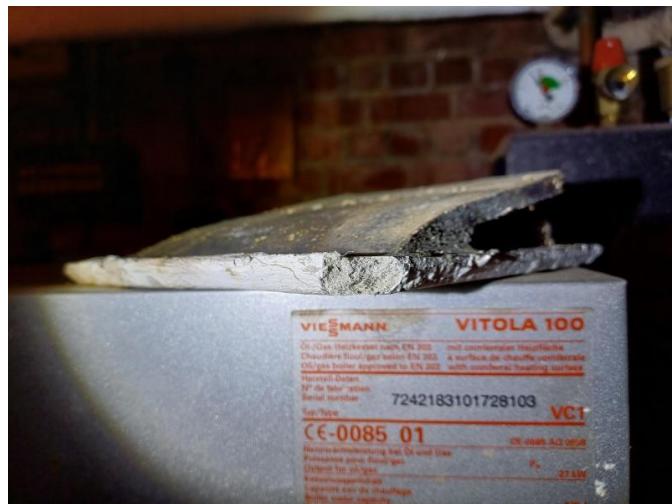
Overzichtsfoto

Detailfoto

| Opmerking | Betreft hier het luikje en de ontvanger, in de muur gemetst. |

Zorgvuldig beheren

- Zorg voor een veilig beheer. Vermijd het beschadigen van het asbestmateriaal. Controleer de toestand jaarlijks op wijzigingen.

- Eenvoudige handelingen: mag via doe-het-zelf of door werknemer(s) met opleidingsattest eenvoudige handelingen  
Het roetluikje kan voorzichtig uitgeschoven of losgebeiteld worden, extra bevochtigen om stof te voorkomen

Extra bevochtigen van de roetluikkader , beitel rondom , boven en onder voorzichtig los zonder de kader te breken , verpakken in plastic folie en afvoeren als hechtgebonden afval.
