Asbestinventarisatetest

Statiestraat 110, 9870 Zulte

Attestnummer : 20240828-000069.000

Uitgegeven op : 28.08.2024

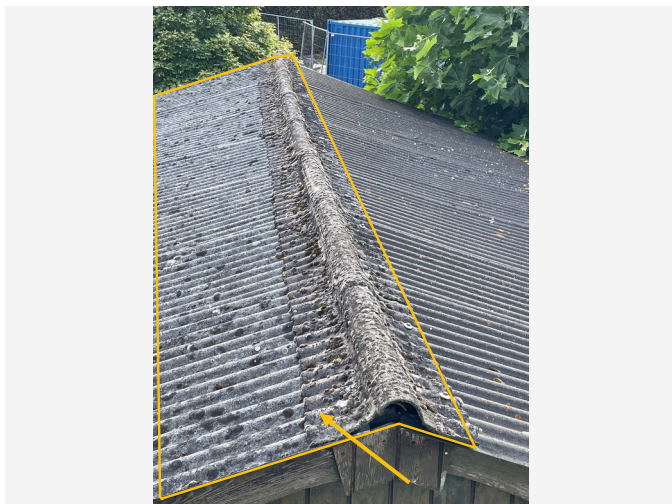
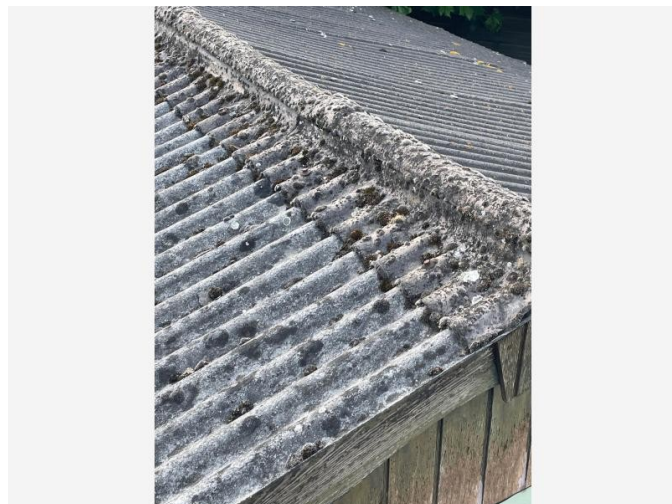
Eindbeoordeling materiaalrisico	Verhoogd materiaalrisico en/of verhoogde kans op vezelvrijgave
---------------------------------	--

Gebondenheid	Categorie 1: hechtgebonden in oorsprong
Asbestsoort (vezeltype)	Crocidoliet aanwezig
Asbestconcentratie	Laag (< 50%)
Afschermingsgraad van het gehele materiaal	Geheel of deels vrij aan de buitenlucht
Toestand van het materiaal	Matig beschadigd, matig verweerd

Beschrijving	Golfplaat - type A - tuinhuis
Omgeving	Grenst aan binnen- en buitenlucht
Primaire drager	Schuin dak
Asbestmateriaal	Dak- en gevelbekleding - Golfplaat
Bindmiddel van asbestmateriaal	Cement
Gebondenheid op basis van bindmiddel	Hecht
Hoeveelheid (oppervlakte - aantal)	• 15,00 m ² - 1 stuk
Totale oppervlakte	15,00 m ²
Eenvoudig bereikbaar	Ja
Bevestigingswijze	• Onbekend
Identificatiemethode	Vaststelling zonder monstername
Destructieve handeling voor identificatie	Nee

- Verwijder dit asbestmateriaal zo snel mogelijk. Volg de toestand goed op.

- Eenvoudige handelingen: mag via doe-het-zelf of door werknemer(s) met opleidingsattest eenvoudige handelingen
Gelieve voor de verwijdering eerst contact op te nemen met de gemeente. Zij kunnen u helpen bij het wegbrengen van het afval. Gelieve ook gedurende de verwijdering mondkmaskers van het type FFP3, Tyvek pakken type 5 of 6 en handschoenen te dragen. Gebruik traagdraaiend materiaal voor om de materie los te maken.

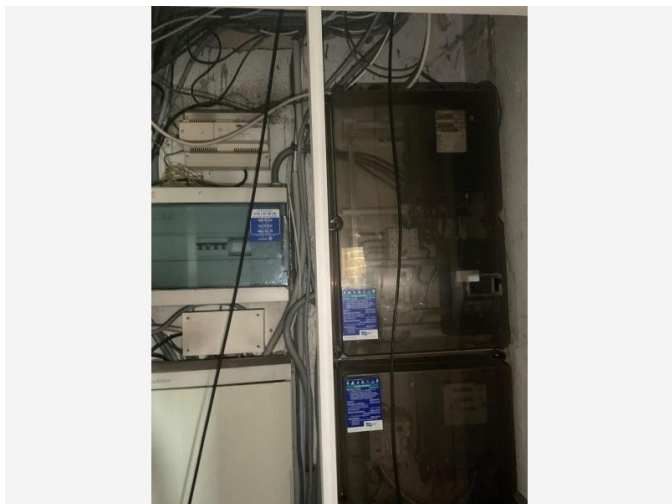
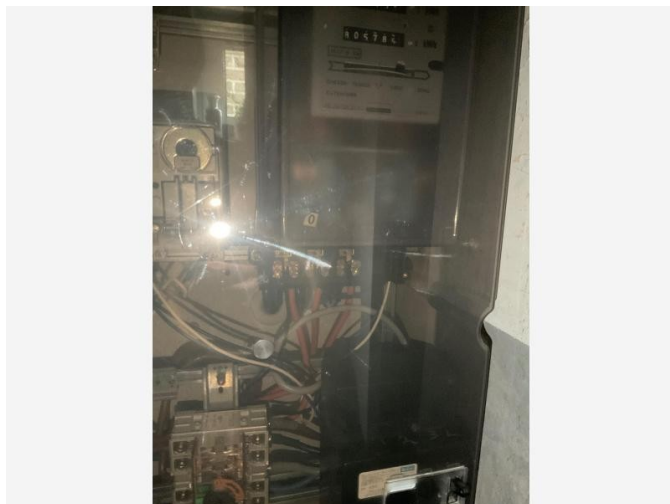
Eindbeoordeling materiaalisico	Laag materiaalisico en/of verlaagde kans op vezelvrijgave
--------------------------------	---

Gebondenheid	Categorie 1: hechtgebonden in oorsprong
Asbestsoort (vezeltype)	Crocidoliet aanwezig
Asbestconcentratie	Laag (< 50%)
Afschermingsgraad van het gehele materiaal	Geheel of deels (ook) vrij aan de binnenlucht
Toestand van het materiaal	Onbeschadigd, niet verweerd

Beschrijving	Bakeliet - tellerkast - toilet inkomhal
Omgeving	Binnen
Primaire drager	Communicatie en elektrische infrastructuur en uitrusting
Asbestmateriaal	Plaat, paneel, tablet - Type Bakeliet
Bindmiddel van asbestmateriaal	Kunststof of -hars
Gebondenheid op basis van bindmiddel	Hecht
Hoeveelheid (oppervlakte - dikte - aantal)	<ul style="list-style-type: none">• 0,05 m² - 2,00 cm - 1 stuk
Totaal volume	0,001 m ³
Eenvoudig bereikbaar	Ja
Bevestigingswijze	<ul style="list-style-type: none">• Onbekend
Identificatiemethode	Vaststelling zonder monsternamen
Destructieve handeling voor identificatie	Nee
Opmerking	Gezien de toestand waarin de bakeliet-toepassingen verkeerd, mag de toepassing weggenomen worden door middel van eenvoudige handelingen. Gelieve hierbij maskers van het type FFP3 en handschoenen te dragen. Over het elektrische gevaar doet deze aanbeveling in geen geval uitspraak.

- Zorg voor een veilig beheer. Vermijd het beschadigen van het asbestmateriaal. Controleer de toestand jaarlijks op wijzigingen.

- Eenvoudige handelingen: mag via doe-het-zelf of door werknemer(s) met opleidingsattest eenvoudige handelingen
Gezien de toestand waarin de bakeliet-toepassingen verkeerd, mag de toepassing weggenomen worden door middel van eenvoudige handelingen. Gelieve hierbij maskers van het type FFP3 en handschoenen te dragen. Over het elektrische gevaar doet deze aanbeveling in geen geval uitspraak.

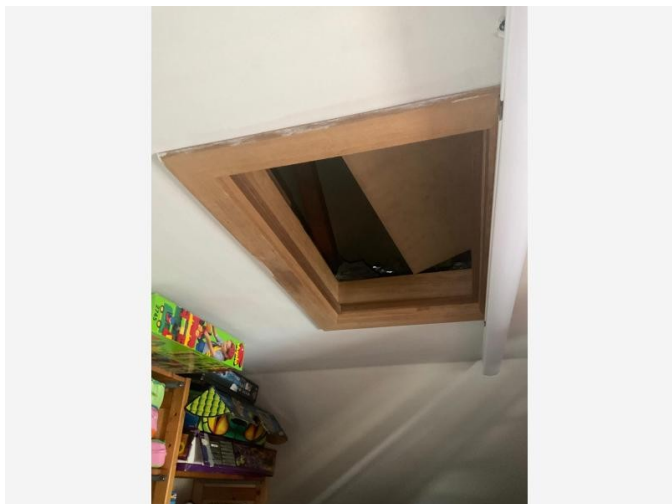
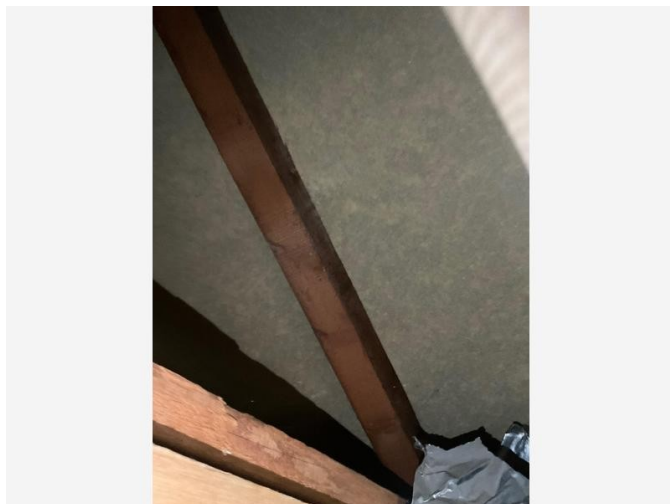
Eindbeoordeling materiaalrisico	Laag materiaalrisico en/of verlaagde kans op vezelvrijgave
---------------------------------	--

Gebondenheid	Categorie 1: hechtgebonden in oorsprong
Asbestsoort (vezeltype)	Crocidoliet aanwezig
Asbestconcentratie	Laag (< 50%)
Afschermingsgraad van het gehele materiaal	Geheel of deels (ook) vrij aan de binnenlucht
Toestand van het materiaal	Onbeschadigd, niet verweerd

Beschrijving	Onderdakplaat - dak/zolder
Omgeving	Binnen
Primaire drager	Schuin dak
Asbestmateriaal	Plaat, paneel, tablet - Type Menuiserite
Bindmiddel van asbestmateriaal	Cement
Gebondenheid op basis van bindmiddel	Hecht
Hoeveelheid (oppervlakte - dikte - aantal)	<ul style="list-style-type: none">• 128,00 m² - 1,00 cm - 1 stuk
Totaal volume	1,28 m ³
Eenvoudig bereikbaar	Nee <ul style="list-style-type: none">• Het asbestmateriaal is bedekt (uitgezonderd laag verf, coating, behang, kunststof, textiel) en het wegnemen van het bedekkende materiaal kan niet zonder het bedekkende materiaal te beschadigen.
Bevestigingswijze	<ul style="list-style-type: none">• Onbekend
Identificatiemethode	Vaststelling zonder monsternamen
Destructieve handeling voor identificatie	Nee

- Zorg voor een veilig beheer en verwijder dit asbestmateriaal wanneer het bij werken eenvoudig bereikbaar wordt. Controleer de toestand jaarlijks op wijzigingen.

- Eenvoudige handelingen: mag via doe-het-zelf of door werknemer(s) met opleidingsattest eenvoudige handelingen
Gelieve voor de verwijdering eerst contact op te nemen met de gemeente. Zij kunnen u helpen bij het wegbrengen van het afval. Gelieve ook gedurende de verwijdering mondklappers van het type FFP3, Tyvek pakken type 5 of 6 en handschoenen te dragen. Gebruik traagdraaiend materiaal voor om de materie los te maken.

Indien geniet, zal het aangewezen zijn om dit te laten door werknemer(s) met opleidingsattest eenvoudige handelingen . (of zie infra.)
- Eenvoudige handelingen: enkel door erkend asbestverwijderaar
Laat je voor de verwijdering bijstaan door een erkend asbestverwijderaar teneinde bij de verwijdering het materiaal niet te breken/beschadigen indien het geniet is of indien gevaar is dat de materialen zouden breken.

- Hermetische zone (erkend asbestverwijderaar)
Indien de verwijdering plaatsvindt langs de binnenkant van de woning.

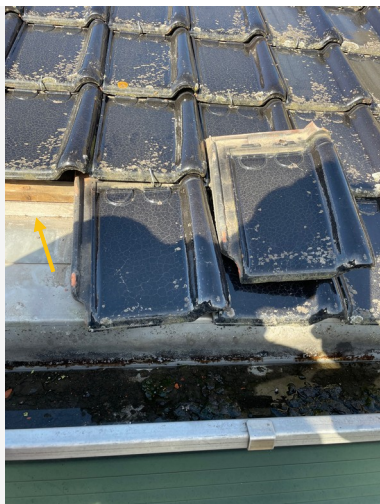
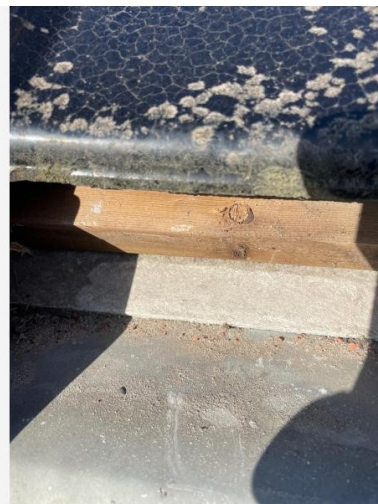
Eindbeoordeling materiaalrisico	Zeer laag materiaalrisico en/of zeer lage kans op vezelvrijgave
---------------------------------	---

Gebondenheid	Categorie 1: hechtgebonden in oorsprong
Asbestsoort (vezeltype)	Alleen chrysotiel
Asbestconcentratie	Laag (< 50%)
Afschermingsgraad van het gehele materiaal	Geheel of deels vrij aan de buitenlucht
Toestand van het materiaal	Onbeschadigd, niet verweerd

#	Type	Referentie	Resultaat
4.1	Puntmonster	Onderdak	Chrysotiel

Beschrijving	Onderdak - type B - boven bureau zolder
Omgeving	Buiten
Primaire drager	Schuin dak
Asbestmateriaal	Plaat, paneel, tablet - Type Menuiserite
Bindmiddel van asbestmateriaal	Cement
Gebondenheid op basis van bindmiddel	Hecht
Hoeveelheid (oppervlakte - dikte - aantal)	<ul style="list-style-type: none">• 86,00 m² - 1,00 cm - 1 stuk
Totaal volume	0,86 m ³
Eenvoudig bereikbaar	Nee <ul style="list-style-type: none">• Het asbestmateriaal is bedekt (uitgezonderd laag verf, coating, behang, kunststof, textiel) en het wegnemen van het bedekkende materiaal kan niet zonder het bedekkende materiaal te beschadigen.
Bevestigingswijze	<ul style="list-style-type: none">• Onbekend
Identificatiemethode	Vaststelling met monsternamen
Destructieve handeling voor identificatie	Nee

- Zorg voor een veilig beheer en verwijder dit asbestmateriaal wanneer het bij werken eenvoudig bereikbaar wordt. Controleer de toestand jaarlijks op wijzigingen.

- Eenvoudige handelingen: mag via doe-het-zelf of door werknemer(s) met opleidingsattest eenvoudige handelingen
Gelieve voor de verwijdering eerst contact op te nemen met de gemeente. Zij kunnen u helpen bij het wegbrengen van het afval. Gelieve ook gedurende de verwijdering mondkapjes van het type FFP3, Tyvek pakken type 5 of 6 en handschoenen te dragen. Gebruik traagdraaiend materiaal voor om de materie los te maken.

Indien geniet, zal het aangewezen zijn om dit te laten door werknemer(s) met opleidingsattest eenvoudige handelingen . (of zie infra.)
- Eenvoudige handelingen: enkel door erkend asbestverwijderaar
Laat je voor de verwijdering bijstaan door een erkend asbestverwijderaar teneinde bij de verwijdering het materiaal niet te breken/beschadigen indien het geniet is of indien gevaar is dat de materialen zouden breken.

- Hermetische zone (erkend asbestverwijderaar)
Indien de verwijdering plaatsvindt langs de binnenzijde van de woning.

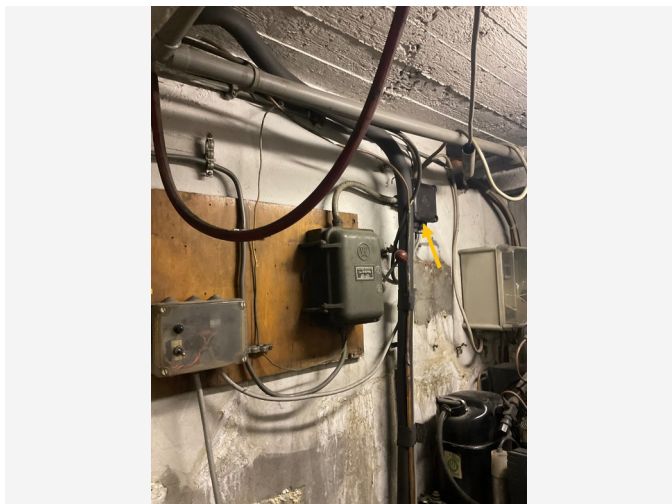
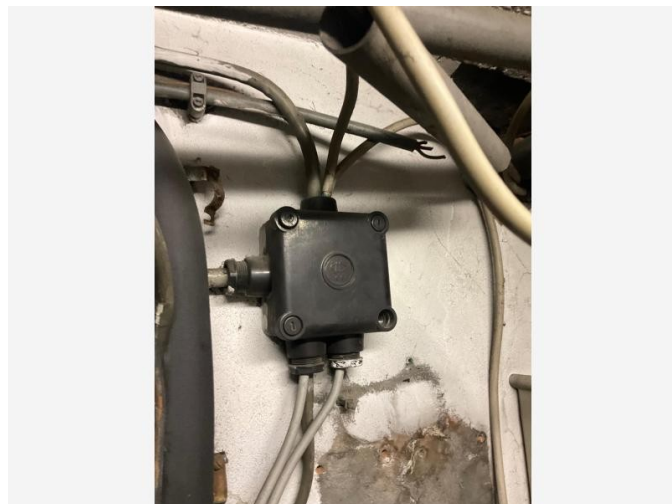
Eindbeoordeling materiaalrisico	Laag materiaalrisico en/of verlaagde kans op vezelvrijgave
---------------------------------	--

Gebondenheid	Categorie 1: hechtgebonden in oorsprong
Asbestsoort (vezeltype)	Crocidoliet aanwezig
Asbestconcentratie	Laag (< 50%)
Afschermingsgraad van het gehele materiaal	Geheel of deels (ook) vrij aan de binnenlucht
Toestand van het materiaal	Onbeschadigd, niet verweerd

Beschrijving	Bakeliet - kelder
Omgeving	Binnen
Primaire drager	Communicatie en elektrische infrastructuur en uitrusting
Asbestmateriaal	Plaat, paneel, tablet - Type Bakeliet
Bindmiddel van asbestmateriaal	Kunststof of -hars
Gebondenheid op basis van bindmiddel	Hecht
Hoeveelheid (oppervlakte - dikte - aantal)	• 0,03 m ² - 2,00 cm - 1 stuk
Totaal volume	< 0,001 m ³
Eenvoudig bereikbaar	Ja
Bevestigingswijze	• Onbekend
Identificatiemethode	Vaststelling zonder monstername
Destructieve handeling voor identificatie	Nee

- Zorg voor een veilig beheer. Vermijd het beschadigen van het asbestmateriaal. Controleer de toestand jaarlijks op wijzigingen.

- Eenvoudige handelingen: mag via doe-het-zelf of door werknemer(s) met opleidingsattest eenvoudige handelingen
Gezien de toestand waarin de bakeliet-toepassingen verkeerd, mag de toepassing weggenomen worden door middel van eenvoudige handelingen. Gelieve hierbij maskers van het type FFP3 en handschoenen te dragen. Over het elektrische gevaar doet deze aanbeveling in geen geval uitspraak.

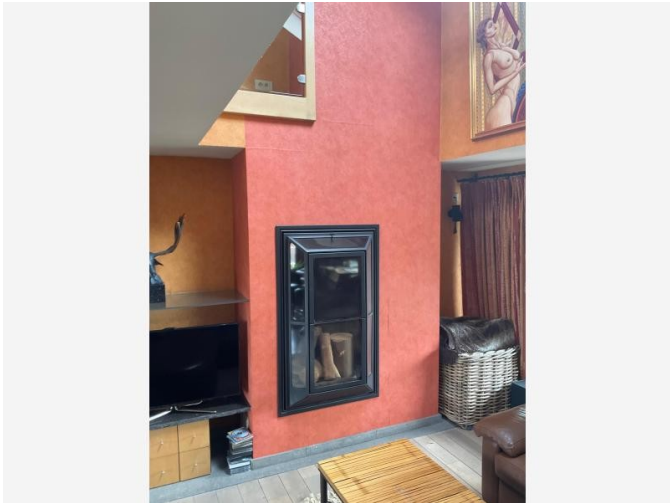
Aan de buitenkant of zichtbare delen van de haard werden geen asbestverdachte materialen aangetroffen. Het is evenwel mogelijk dat er aan de binnenzijde van de haard asbesthoudende materialen aanwezig zijn. Gelieve steeds aandachtig te zijn bij eventuele verbouwingen en afbraakwerken voor asbesthoudende materialen.

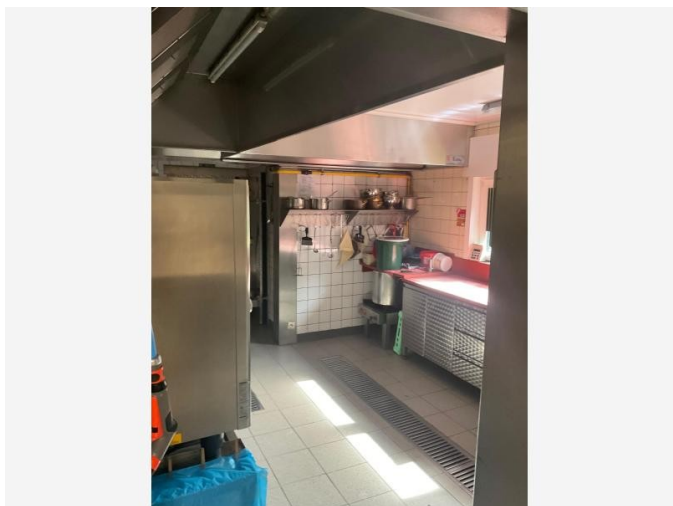
Bij gebrek aan kapotte tegels kon de achterliggende lijmlaag of de op cement gebaseerde lijm/specie niet geïnspecteerd worden.

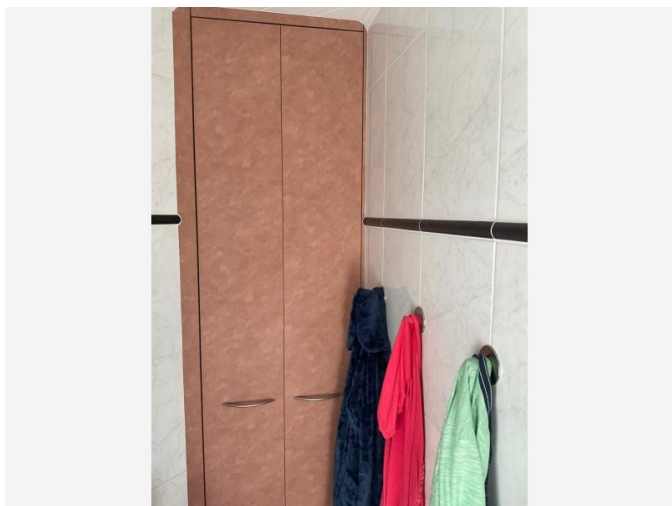
Bij gebrek aan kapotte tegels kon de achterliggende lijmlaag of de op cement gebaseerde lijm/specie niet geïnspecteerd worden.

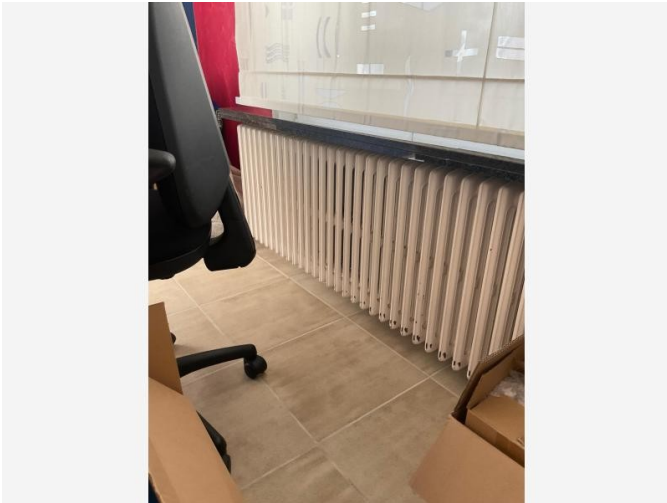
De binnenzijde van de radiator kon niet worden geïnspecteerd gedurende het plaatsbezoek zonder destructief te werk te gaan. Uit de documentatie kon er niet worden geconcludeerd of er al dan niet asbesthoudende materialen aanwezig zijn. Vaak werden asbesthoudende textiel, karton of pakkingen gebruikt in dit soort toepassingen. Gelieve steeds aandachtig te zijn bij eventuele verbouwingen en afbraakwerken voor asbesthoudende materialen.

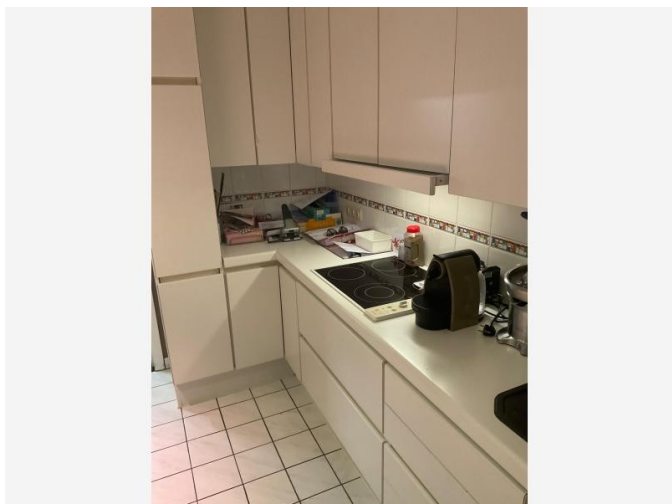
De kasten zijn op zichzelf genomen niet asbestverdacht. Echter door hun plaatsing is de primaire drager op die plaats (muur) niet waarneembaar waardoor niet uitgesloten kan worden dat er eventueel asbesthoudende materialen achter verscholen zitten.

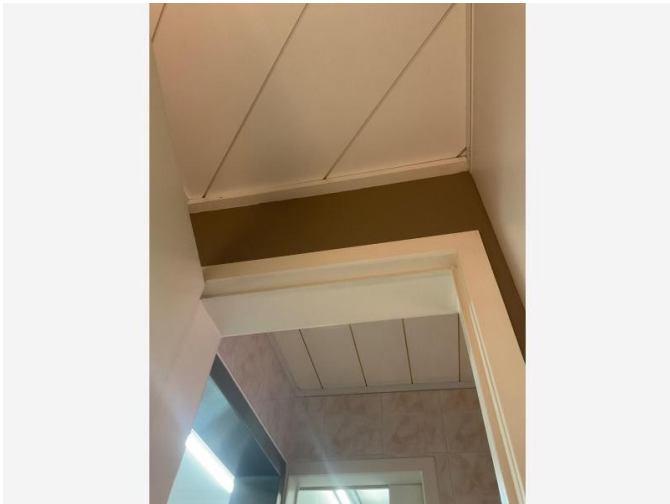
Fiche 11: Vals plafond - winkel/ keuken beneden / werkplaats

De achterliggende laag kon niet worden vastgesteld noch geïnspecteerd gedurende het bezoek.

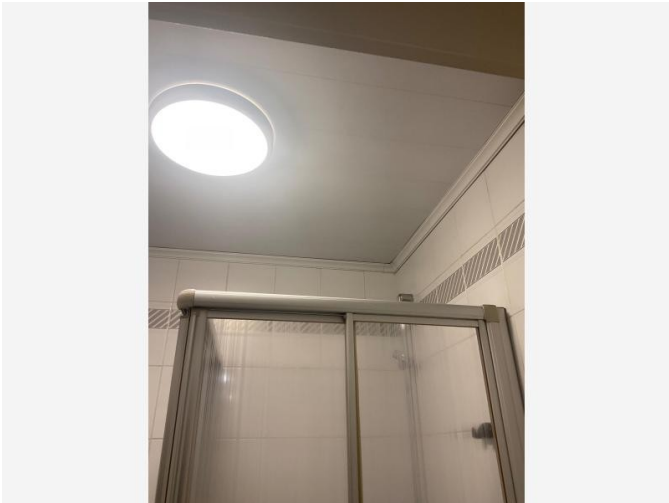
Bij gebrek aan kapotte tegels kon de achterliggende lijmlaag of de op cement gebaseerde lijm/specie niet geïnspecteerd worden.

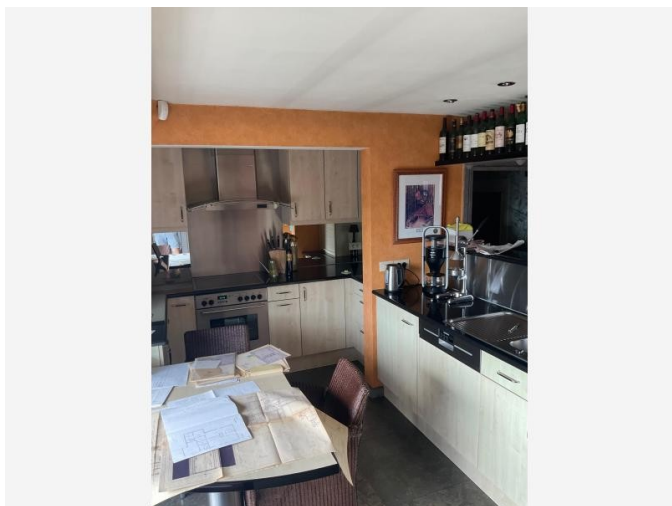
De kasten zijn op zichzelf genomen niet asbestverdacht. Echter door hun plaatsing is de primaire drager op die plaats (muur) niet waarneembaar waardoor niet uitgesloten kan worden dat er eventueel asbesthoudende materialen achter verscholen zitten.

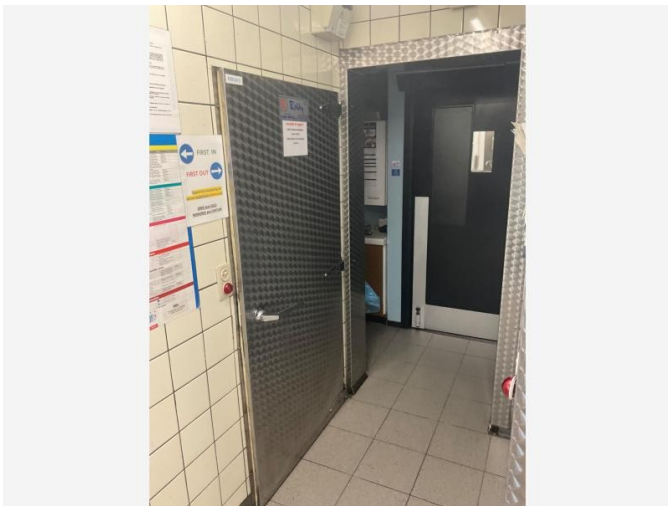
Bij gebrek aan kapotte tegels kon de achterliggende lijmlaag of de op cement gebaseerde lijm/specie niet geïnspecteerd worden.

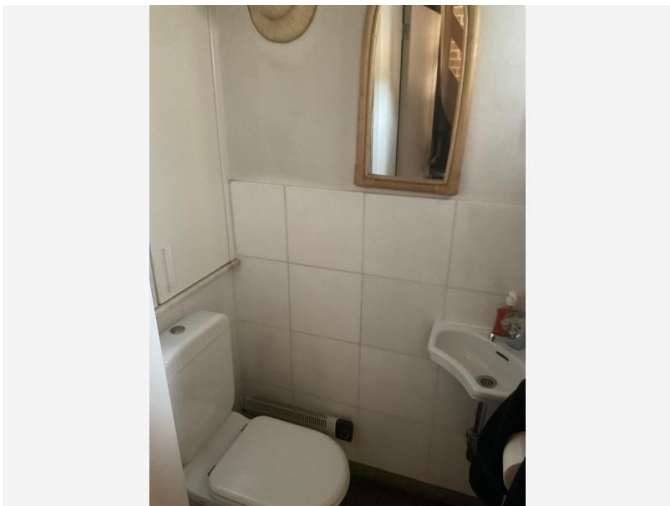
Bij gebrek aan kapotte tegels kon de achterliggende lijmlaag of de op cement gebaseerde lijm/specie niet geïnspecteerd worden.

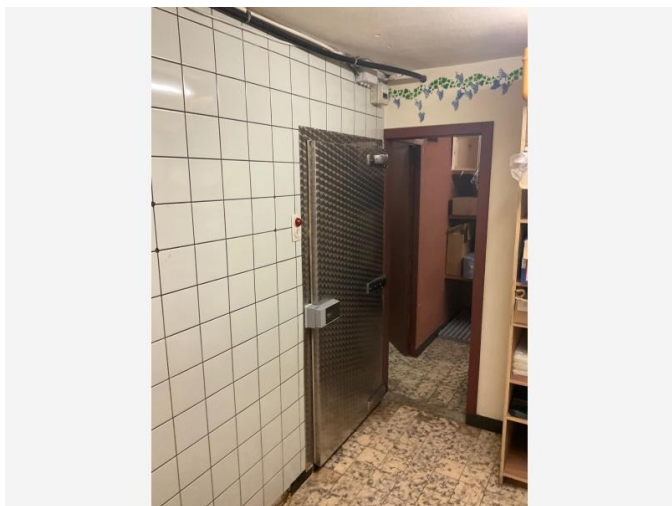
Bij gebrek aan kapotte tegels kon de achterliggende lijmlaag of de op cement gebaseerde lijm/specie niet geïnspecteerd worden.

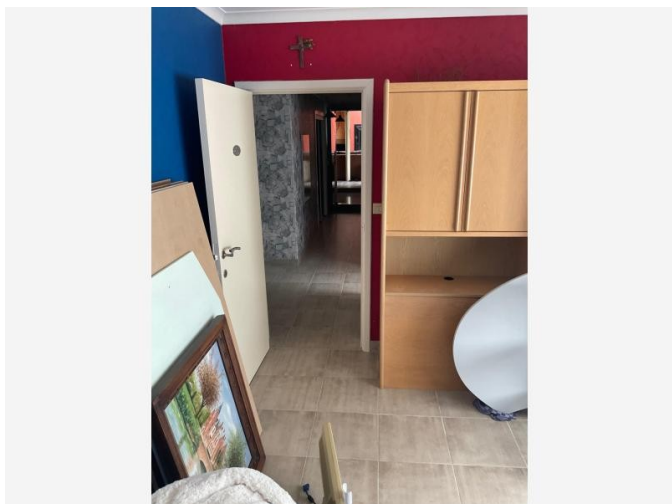
Bij gebrek aan kapotte tegels kon de achterliggende lijmlaag of de op cement gebaseerde lijm/specie niet geïnspecteerd worden.
