# Asbestinventarisatetest

Traveins 116, 9620 Zottegem

Attestnummer : 20250318-000124.001

Uitgegeven op : 18.03.2025

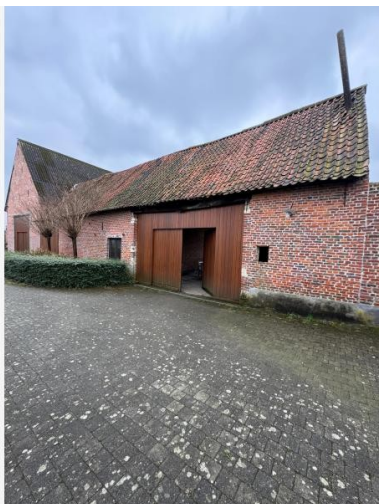
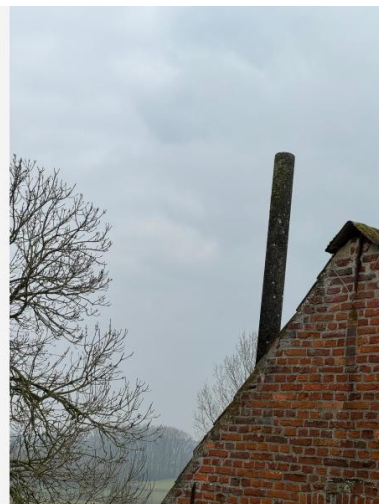
<b>Eindbeoordeling materiaalrisico</b>	Hoog materiaalrisico en/of hoge kans op vezelvrijgave
<b>Opmerking</b>	<p>Door bemossing is dit in de categorie Matig beschadigd, matig verweerd. er is verboden deze te ontmossen of schoon te maken met hogedruk reiniger en/of borstels.</p> <p>Crocidoliet is een aanname bij gebrek aan staalname.</p> <p>Een staalname kan een andere asbestsoort met zich meebrengen en de risico beoordelig beïnvloeden</p> <p>Deze zorgen voor een niet-asbestveilige toestand</p>

<b>Gebondenheid</b>	Categorie 1: hechtgebonden in oorsprong
<b>Asbestsoort (vezeltype)</b>	Crocidoliet aanwezig
<b>Asbestconcentratie</b>	Laag (< 50%)
<b>Afschermingsgraad van het gehele materiaal</b>	Geheel of deels (ook) vrij aan binnenluchtstromen
<b>Toestand van het materiaal</b>	Matig beschadigd, matig verweerd

Beschrijving	rookgaskanaal uit asbestcement
Omgeving	Buiten
Primaire drager	HVAC infrastructuur en uitrusting
Asbestmateriaal	Rookgaskanaal
Bindmiddel van asbestmateriaal	Cement
Gebondenheid op basis van bindmiddel	Hecht
Hoeveelheid (lengte - omtrek - dikte - aantal)	<ul style="list-style-type: none"><li>• 2,00 m - 65,00 cm - 1,00 cm - 1 stuk</li></ul>
Totaal volume	0,013 m <sup>3</sup>
Eenvoudig bereikbaar	Ja
Bevestigingswijze	<ul style="list-style-type: none"><li>• Verlijmd, ingegoten, versmeerd</li></ul>
Identificatiemethode	Vaststelling zonder monsternamen
Destructieve handeling voor identificatie	Nee
Opmerking	dikte is een schatting, deze ornamenten hebben geen uniforme dikte. de oppervlakte is een berekende schatting, waaraan geen rechten worden verleend.

**Dringend verwijderen**

- Zorg voor een veilig beheer. Vermijd het beschadigen van het asbestmateriaal. Controleer de toestand jaarlijks op wijzigingen.
- Voer bijkomende staalname(s) uit.

- Eenvoudige handelingen: mag via doe-het-zelf of door werknemer(s) met opleidingsattest eenvoudige handelingen  
Door aannemer met opleidingsattest eh door grote oppervlakte en verwerking. Door lastige verlijming/ingemetst of ingebetoneerd is dit een lastige toepassing om in zijn geheel zonder breuken te verwijderen .

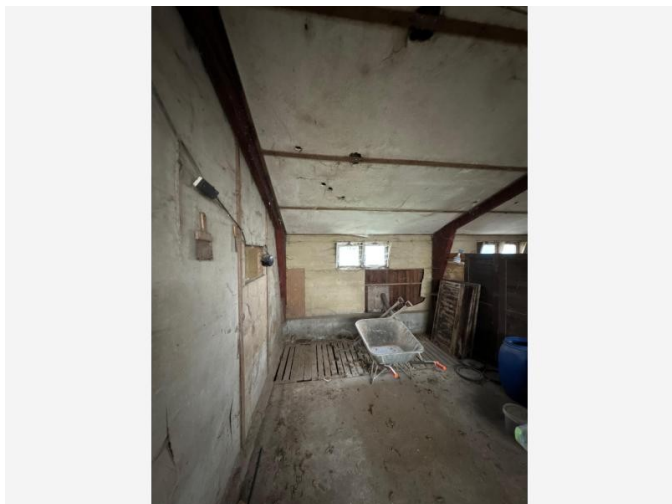
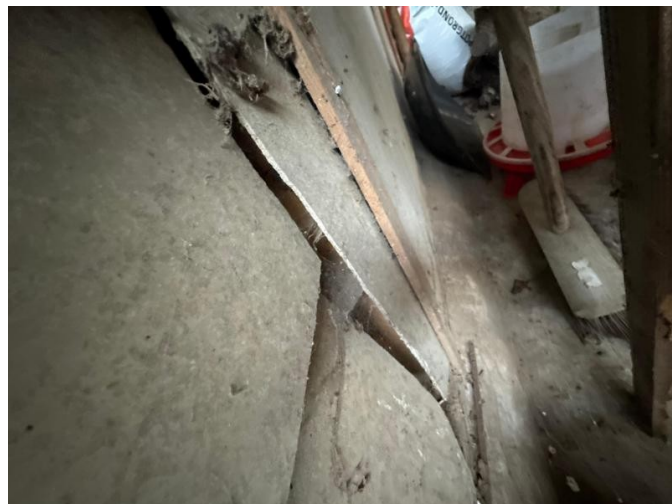
Eindbeoordeling materiaalrisico	Hoog materiaalrisico en/of hoge kans op vezelvrijgave
---------------------------------	---

<b>Gebondenheid</b>	Categorie 1: hechtgebonden in oorsprong
<b>Asbestsoort (vezeltype)</b>	Crocidoliet aanwezig
<b>Asbestconcentratie</b>	Laag (< 50%)
<b>Afschermingsgraad van het gehele materiaal</b>	Geheel of deels (ook) vrij aan de binnenlucht
<b>Toestand van het materiaal</b>	Matig beschadigd, matig verweerd

Beschrijving	Platen wand
Omgeving	Binnen
Primaire drager	Binnenwand
Asbestmateriaal	Plaat, paneel, tablet - Generiek
Bindmiddel van asbestmateriaal	Cement
Gebondenheid op basis van bindmiddel	Hecht
Hoeveelheid (oppervlakte - dikte - aantal)	<ul style="list-style-type: none"> <li>• 100,00 m<sup>2</sup> - 0,20 cm - 1 stuk</li> </ul>
Totaal volume	0,20 m <sup>3</sup>
Eenvoudig bereikbaar	<p>Nee</p> <ul style="list-style-type: none"> <li>• Verwijdering tast de bouwkundige integriteit aan.</li> </ul>
Bevestigingswijze	<ul style="list-style-type: none"> <li>• Genageld, geniet</li> </ul>
Identificatiemethode	Vaststelling zonder monsternamen
Destructieve handeling voor identificatie	Nee
Opmerking	<p>Dikte is een schatting, deze ornamenten hebben geen uniforme dikte. de oppervlakte is een beredeneerde schatting, waaraan geen rechten worden verleend.</p> <p>De deskundige kan geen uitspraak doen over de mogelijks asbesthoudend onderliggend materialen.</p> <p>Wenst u uitsluitel? Dan is destructief onderzoek nodig.</p> <p>Platen zowel op de muren als tegen het plafond.</p>

**Dringend maatregelen nemen**

- Zorg voor een veilig beheer. Vermijd het beschadigen van het asbestmateriaal. Controleer de toestand jaarlijks op wijzigingen.

- Eenvoudige handelingen: mag via doe-het-zelf of door werknemer(s) met opleidingsattest eenvoudige handelingen  
Door aannemer met opleidingsattest eenvoudige handelingen door lastige verlijming, mocht deze makkelijk loskomen kan men deze wel zelf dubbel verpakt afvoeren.

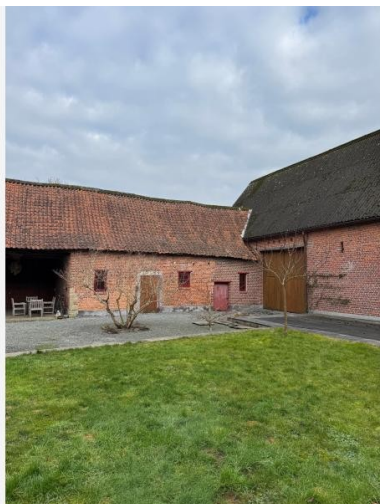
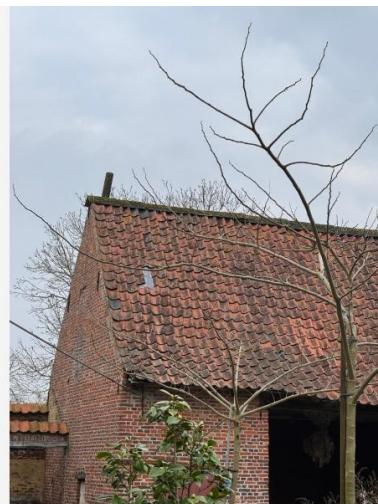
<b>Eindbeoordeling materiaalrisico</b>	Verhoogd materiaalrisico en/of verhoogde kans op vezelvrijgave
<b>Opmerking</b>	<p>bemossing zorgt voor de toestand Matig beschadigd, matig verweerd. het ontmossen van deze toepassing is niet toegestaan.</p> <p>Crocidoliet is een aanname bij gebrek aan staalname.</p> <p>Een staalname kan een andere asbestsoort met zich meebrengen en de risico beoordelig beïnvloeden</p>

<b>Gebondenheid</b>	Categorie 1: hechtgebonden in oorsprong
<b>Asbestsoort (vezeltype)</b>	Crocidoliet aanwezig
<b>Asbestconcentratie</b>	Laag (< 50%)
<b>Afschermingsgraad van het gehele materiaal</b>	Geheel of deels vrij aan de buitenlucht
<b>Toestand van het materiaal</b>	Matig beschadigd, matig verweerd

Beschrijving	Nok
Omgeving	Buiten
Primaire drager	Schuin dak
Asbestmateriaal	Dak- en gevelbekleding - Nok, windveer, boeiboord
Bindmiddel van asbestmateriaal	Cement
Gebondenheid op basis van bindmiddel	Hecht
Hoeveelheid (oppervlakte - aantal)	<ul style="list-style-type: none"><li>• 35,00 m<sup>2</sup> - 1 stuk</li></ul>
Totale oppervlakte	35,00 m <sup>2</sup>
Eenvoudig bereikbaar	Ja
Bevestigingswijze	<ul style="list-style-type: none"><li>• Geschroefd</li><li>• Genageld, geniet</li></ul>
Identificatiemethode	Vaststelling zonder monsternamen
Destructieve handeling voor identificatie	Nee
Opmerking	dikte is een schatting, deze ornamenten hebben geen uniforme dikte. de oppervlakte is een beredeneerde schatting, waaraan geen rechten worden verleend.

Verwijderen

- Zorg voor een veilig beheer. Vermijd het beschadigen van het asbestmateriaal. Controleer de toestand jaarlijks op wijzigingen.
- Hemelwater dat afspoelt van asbestcement daken of gevels kan asbestdeeltjes bevatten. Gebruik het enkel voor gesloten circuits (bv. spoelen toiletten). Reinig na het vervangen van het dak of de gevel de dakgoten en regenwaterput of -ton om asbesthoudend sediment of slib te verwijderen
- Voer bijkomende staalname(s) uit.

- Eenvoudige handelingen: mag via doe-het-zelf of door werknemer(s) met opleidingsattest eenvoudige handelingen door aannemer met opleidingsattest eenvoudige handelingen door grote oppervlakte en verwerking. Ook de lastige vernageling/verroeste vijzen zou voor heel wat breuken kunnen zorgen, draag zeker de juiste pbm. Mocht u dit als particulier zelf willen doen, vraag dan zeker platenzakken (verkrijgbaar op containerpark en dergelijke) zodat u deze meteen verpakt.

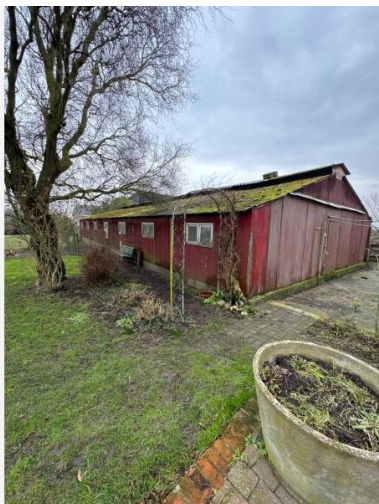
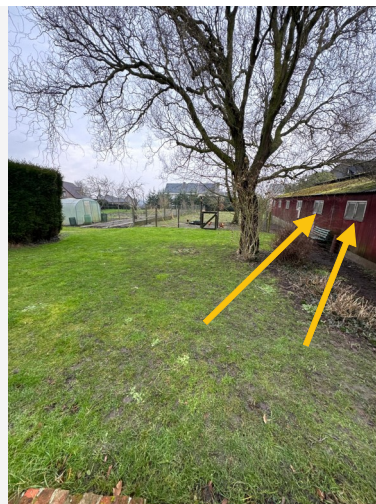
<b>Eindbeoordeling materiaalrisico</b>	Verhoogd materiaalrisico en/of verhoogde kans op vezelvrijgave
<b>Opmerking</b>	Toestand van het materiaal: Matig beschadigd, matig verweerd, de kit is wat gekrakkeleerd en kan zeker loskomen.  Een staalname kan een andere asbestsoort met zich meebrengen en de risico beoordelig beïnvloeden

Gebondenheid	Categorie 1: hechtgebonden in oorsprong
Asbestsoort (vezeltype)	Amfibool aanwezig, uitgezonderd crocidoliet
Asbestconcentratie	Laag (< 50%)
Afschermingsgraad van het gehele materiaal	Geheel of deels vrij aan de buitenlucht
Toestand van het materiaal	Matig beschadigd, matig verweerd

Beschrijving	kit/mastiek in en aan de ramen
Omgeving	Buiten
Primaire drager	Wandopening verticaal (raam, deur, ...)
Asbestmateriaal	In-situ afwerkingslagen - Pasta, stopverf, voegsel, stopsel, vulsel, mastiek, kitten, ...
Bindmiddel van asbestmateriaal	Kitten, mastiek, pasta
Gebondenheid op basis van bindmiddel	Hecht
Hoeveelheid (gewicht - aantal)	<ul style="list-style-type: none"><li>• 1,00 kg - 1 stuk</li></ul>
Totaal gewicht	1,00 kg
Eenvoudig bereikbaar	Ja
Bevestigingswijze	<ul style="list-style-type: none"><li>• Verlijmd, ingegoten, versmeerd</li></ul>
Identificatiemethode	Vaststelling zonder monstername
Destructieve handeling voor identificatie	Nee
Opmerking	Dit gewicht is een beredeneerde schatting, er worden geen rechten verleend aan dit gewicht.  het gaat om de kit tussen raam en gevel en tussen raam en glas.

Verwijderen

- Zorg voor een veilig beheer. Vermijd het beschadigen van het asbestmateriaal. Controleer de toestand jaarlijks op wijzigingen.
- Voer bijkomende staalname(s) uit.

- Eenvoudige handelingen: mag via doe-het-zelf of door werknemer(s) met opleidingsattest eenvoudige handelingen

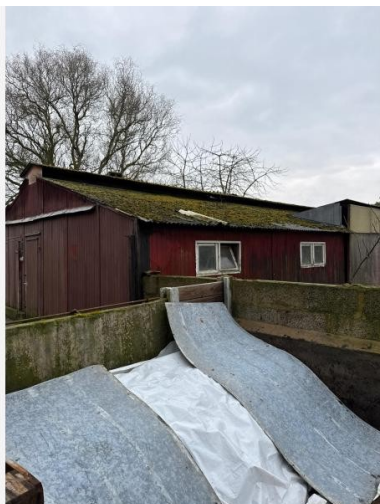
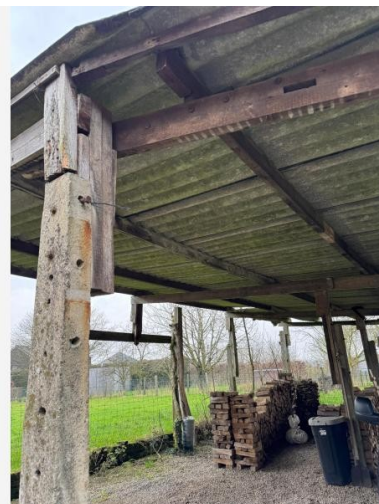
<b>Eindbeoordeling materiaalrisico</b>	Verhoogd materiaalrisico en/of verhoogde kans op vezelvrijgave
<b>Opmerking</b>	<p>bemossing zorgt voor de toestand Matig beschadigd, matig verweerd. het ontmossen van deze toepassing is niet toegestaan.</p> <p>Crocidoliet is een aanname bij gebrek aan staalname.</p> <p>Een staalname kan een andere asbestsoort met zich meebrengen en de risico beoordelig beïnvloeden</p>

<b>Beschrijving</b>	golfplaten uit asbestcement
<b>Omgeving</b>	Grenst aan binnen- en buitenlucht
<b>Primaire drager</b>	Schuin dak
<b>Asbestmateriaal</b>	Dak- en gevelbekleding - Golfplaat
<b>Bindmiddel van asbestmateriaal</b>	Cement
<b>Gebondenheid op basis van bindmiddel</b>	Hecht
<b>Hoeveelheid (oppervlakte - aantal)</b>	<ul style="list-style-type: none"><li>• 35,00 m<sup>2</sup> - 1 stuk</li></ul>
<b>Totale oppervlakte</b>	35,00 m <sup>2</sup>
<b>Eenvoudig bereikbaar</b>	Ja
<b>Bevestigingswijze</b>	<ul style="list-style-type: none"><li>• Geschroefd</li><li>• Genageld, geniet</li></ul>
<b>Identificatiemethode</b>	Vaststelling zonder monsternamen
<b>Destructieve handeling voor identificatie</b>	Nee
<b>Opmerking</b>	dikte is een schatting, deze ornamenten hebben geen uniforme dikte. de oppervlakte is een beredeneerde schatting, waaraan geen rechten worden verleend.

Verwijderen

- Zorg voor een veilig beheer. Vermijd het beschadigen van het asbestmateriaal. Controleer de toestand jaarlijks op wijzigingen.
- Hemelwater dat afspoelt van asbestcement daken of gevels kan asbestdeeltjes bevatten. Gebruik het enkel voor gesloten circuits (bv. spoelen toiletten). Reinig na het vervangen van het dak of de gevel de dakgoten en regenwaterput of -ton om asbesthoudend sediment of slib te verwijderen
- Voer bijkomende staalname(s) uit.

- Eenvoudige handelingen: mag via doe-het-zelf of door werknemer(s) met opleidingsattest eenvoudige handelingen door aannemer met opleidingsattest eenvoudige handelingen door grote oppervlakte en verwerking. Ook de lastige vernageling/verroeste vijzen zou voor heel wat breuken kunnen zorgen, draag zeker de juiste pbm. Mocht u dit als particulier zelf willen doen, vraag dan zeker platenzakken (verkrijgbaar op containerpark en dergelijke) zodat u deze meteen verpakt.

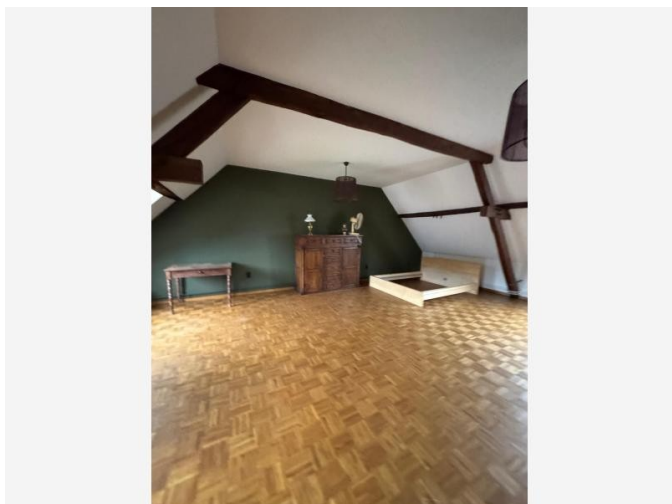
Situeringfoto

Beschrijving	Type	Actie
6. Onderdak niet zichtbaar	Beperking	-
