# Asbestinventarisatetest

Georges Wittouckstraat 39, 1600 Sint-Pieters-Leeuw

Attestnummer : 20250401-000477.000

Uitgegeven op : 01.04.2025

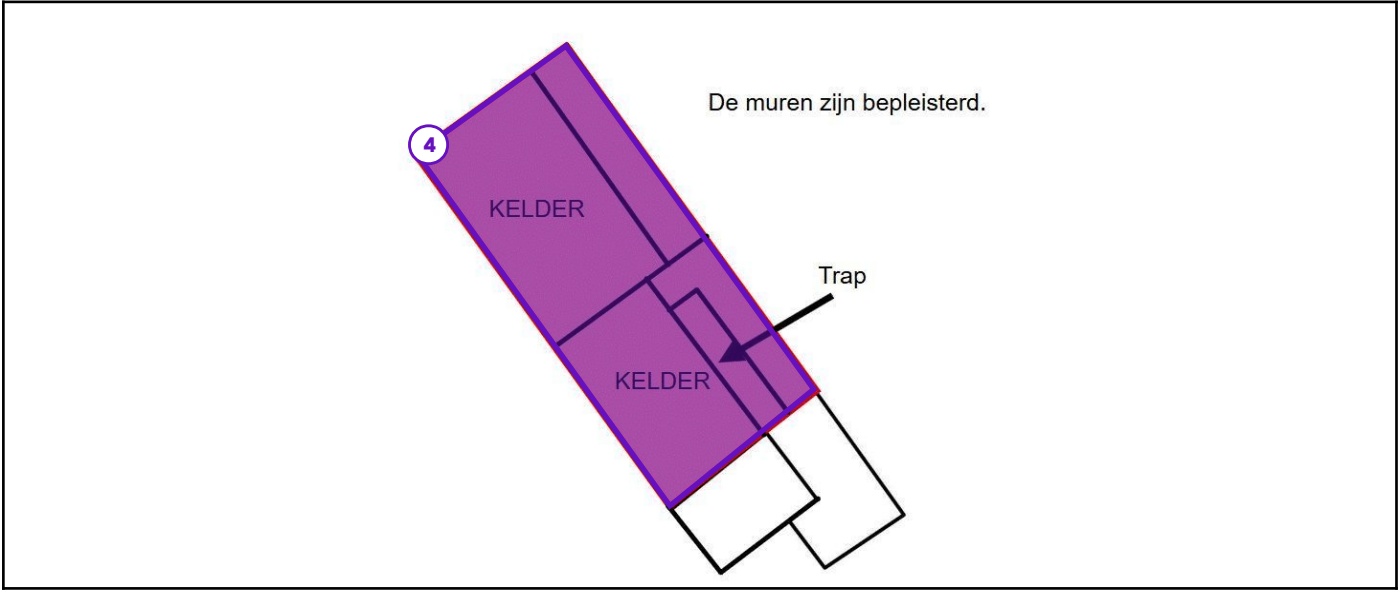
# Plan 1.2: plan kelder

| Beschrijving | Type | Actie |
|---|---|---|
| 4. vloer -en wandtegels | Advies | - |

Verdere analyse van de bevestigingsmethode van de faïence en vloertegels is aangewezen.

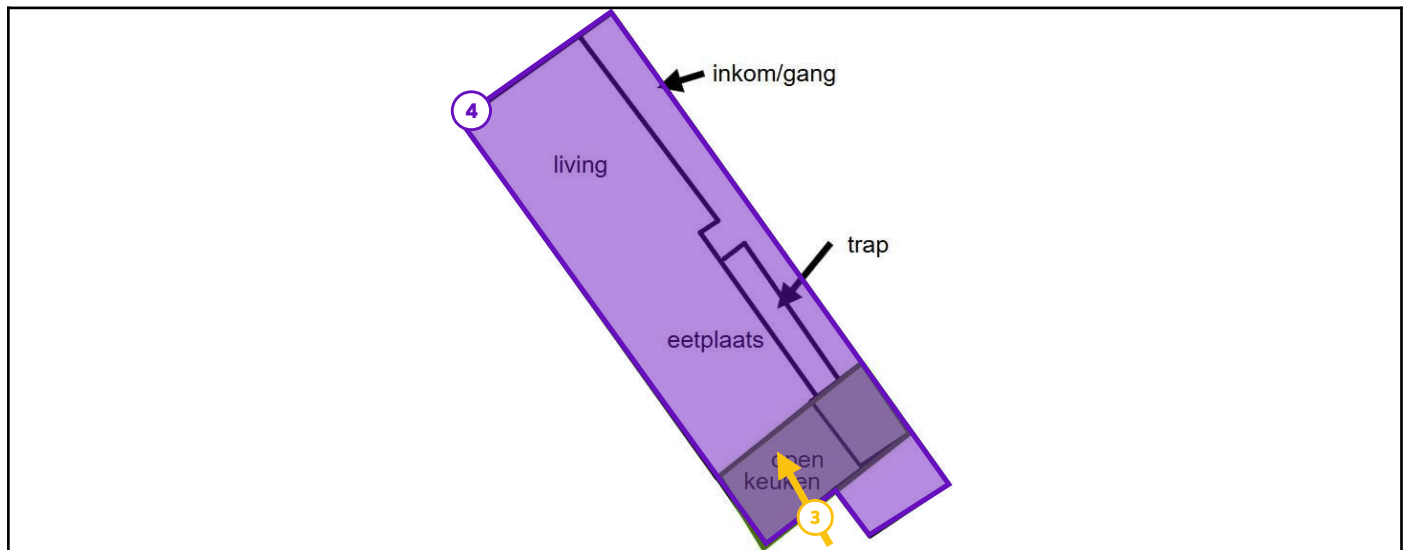
## Plan 1.5: plan gelijkvloers

| Beschrijving | Type | Actie |
|---|---|---|
| 3. cv condensatieketel | Uitsluiting | - |
| 4. vloer -en wandtegels | Advies | - |

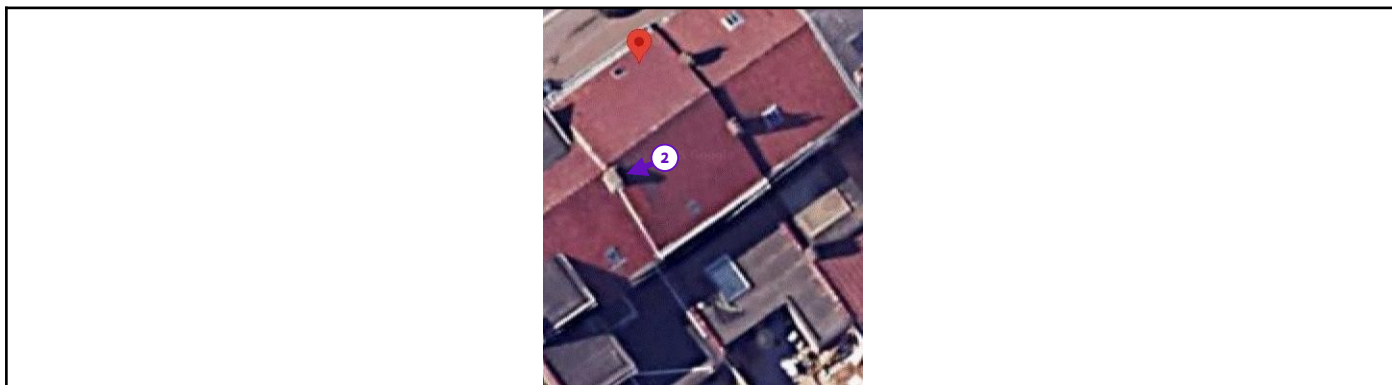
## Plan 1.13: dakplan luchtfoto

| Beschrijving | Type | Actie |
|---|---|---|
| 2. binnenzijde schouw | Beperking | - |

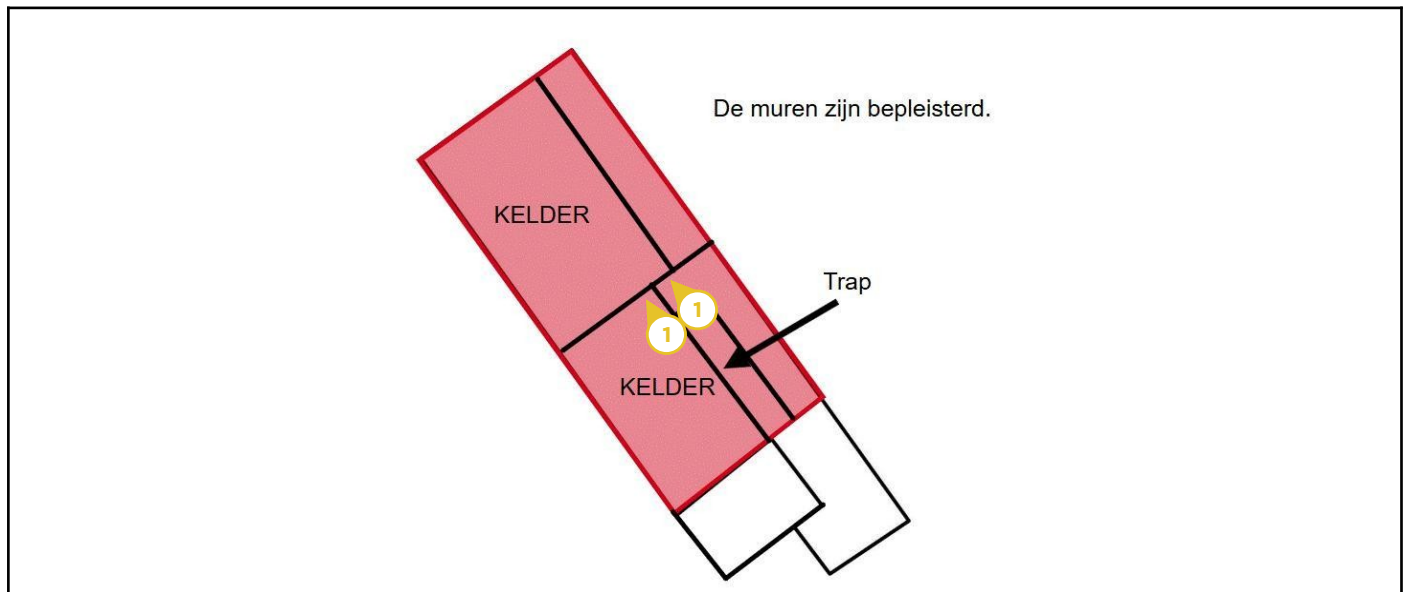
## Plan 1.16: plan kelder

| Beschrijving | Type | Actie |
|---|---|---|
| 1. Elektrische LS dozen in bakeliet | Asbestmateriaal | Zorgvuldig beheren |

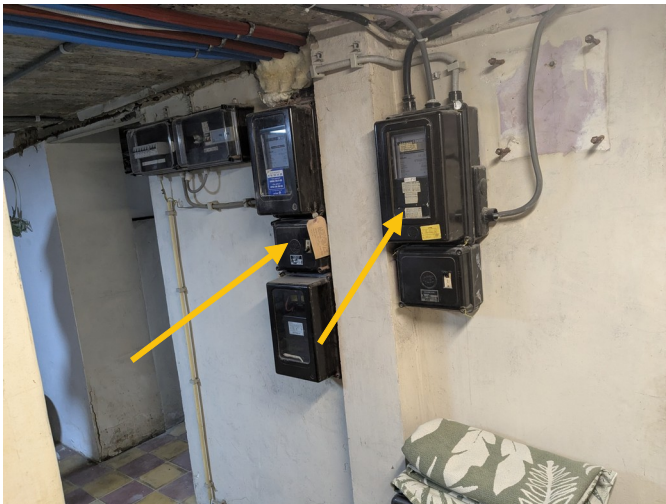
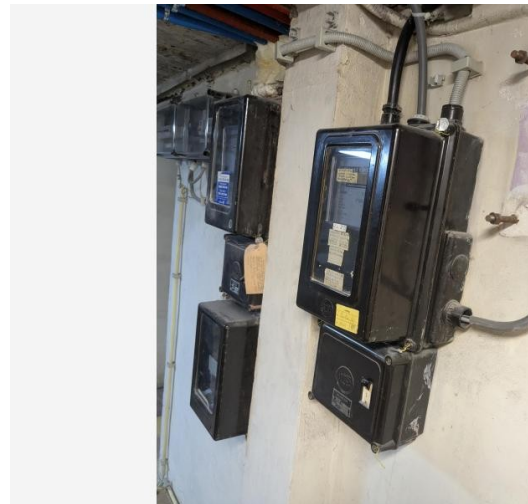
| Fiche 1: Elektrische LS dozen in bakeliet..... | 24 |

Overzichtsfoto

Detailfoto

Het asbestmateriaal valt onder de mijlpaal van 2040.

| Eindbeoordeling materiaalrisico | Laag materiaalrisico en/of verlaagde kans op vezelvrijgave |

| Gebondenheid | Categorie 1: hechtgebonden in oorsprong |
| Asbestsoort (vezeltype) | Crocidoliet aanwezig |
| Asbestconcentratie | Laag (< 50%) |
| Afschermingsgraad van het gehele materiaal | Geheel of deels (ook) vrij aan de binnenlucht |
| Toestand van het materiaal | Onbeschadigd, niet verweerd |

| Beschrijving | Elektrische LS dozen in bakeliet |
| Hoeveelheid (oppervlakte - dikte - aantal) | • 0,20 m <sup>2</sup> - 0,20 cm - 1 stuk |

- Zorg voor een veilig beheer. Vermijd het beschadigen van het asbestmateriaal. Controleer de toestand jaarlijks op wijzigingen.

- Eenvoudige handelingen: mag via doe-het-zelf of door werknemer(s) met opleidingsattest eenvoudige handelingen  
Respecteer veiligheidsmaatregelen (Persoonlijke BeschermingsMiddelen).

Voor verwijdering dient de stroom afgezet te worden.

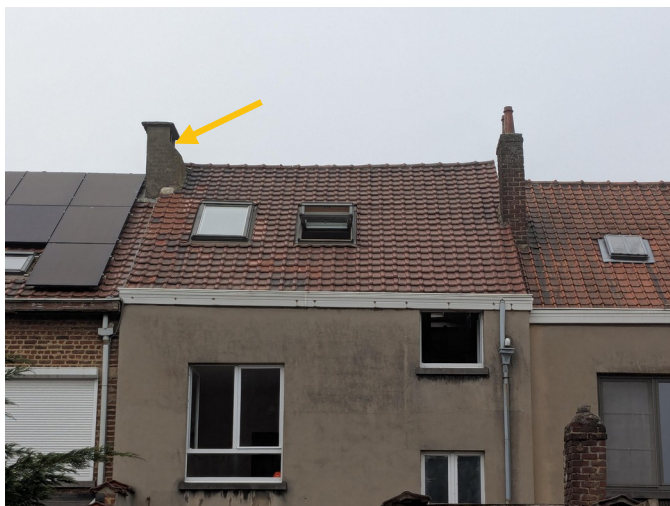
| Fiche 2: binnenzijde schouw..... | 28 |

*Situeringsfoto*

### Tijdelijke beperking

**Reden:** Het te onderzoeken materiaal situeert zich hoger dan 3,50 m te rekenen vanaf een veilige ondergrond

**Uitleg van de asbestdeskundige:** Asbest werd tot midden jaren negentig toegepast onder andere als rookkanaal. Het materiaal is namelijk slijtvast en hittebestendig. Je het materiaal niet bewerken of verwerken. Is de asbestpijp slecht, dan kan hij aan de binnenkant worden gecoat. Ook kan er een extra pijp in het bestaande rookkanaal worden aangebracht. Schakel voor de uitvoer, bij twijfel of advies altijd een asbestspecialist in. Voor volledige asbestverwijderingsmethodes, zie ook '<https://ovam.vlaanderen.be/voorzorgsmaatregelen-bij-asbestverwijdering>' of 'Toelichting' achteraan beschreven in het asbestattest, waar de methodieken asbestverwijdering worden toegelicht.

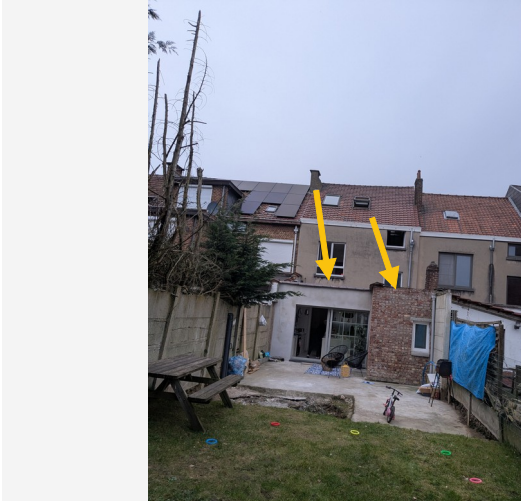
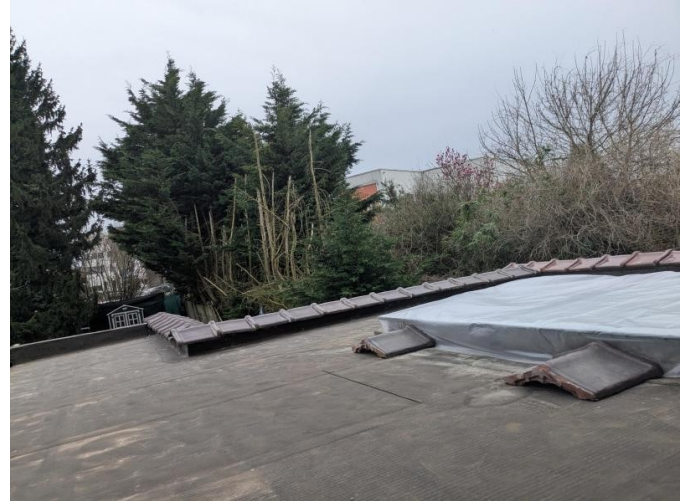
## Fiche 5: roofing plat dak

Geen asbest

| # | Type | Referentie | Resultaat |
|---|---|---|---|
| 5.1 | Puntmonster | 8722458 | Geen asbest |

| Opmerking | Uit analyse van de toplaag roofing van het platte dak blijkt dat deze geen asbest bevat. Echter kunnen de onderlagen wel nog asbest bevatten. Bij werken aan de onderlagen is een analyse van het materiaal aangewezen. |

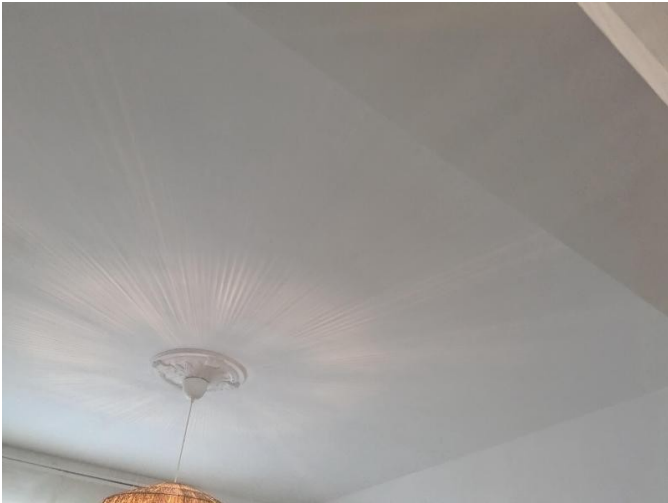
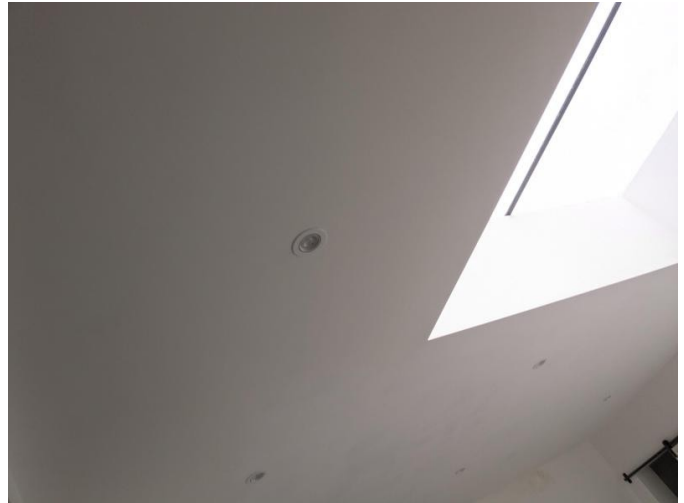
## Fiche 6: pleisterwerk plafonds

Geen asbest

| # | Type | Referentie | Resultaat |
|---|---|---|---|
| 6.1 | Mengmonster | 8722456 | Geen asbest |

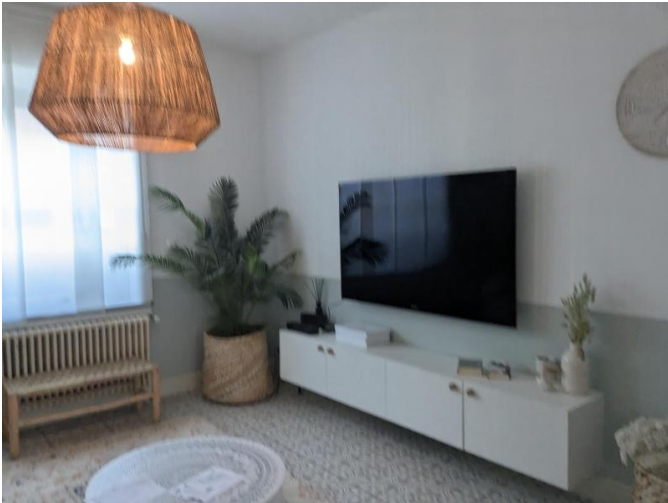
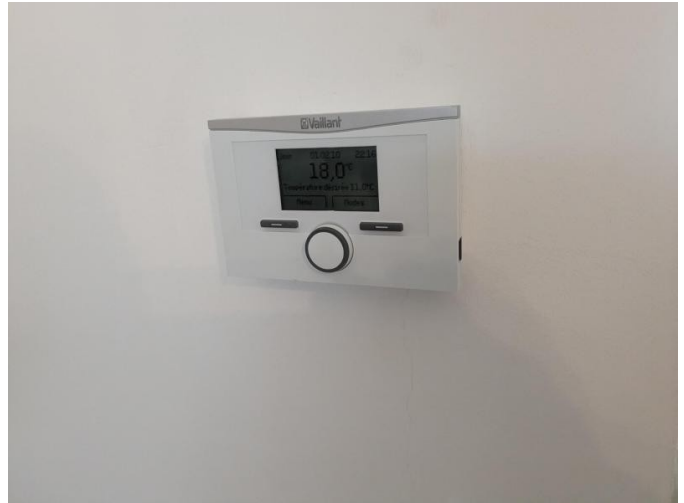
## Fiche 7: pleisterwerk binnenwanden

Geen asbest

| # | Type | Referentie | Resultaat |
|---|---|---|---|
| 7.1 | Mengmonster | 8722457 | Geen asbest |
