Asbestinventarisatetest

Bruneaustraat 114, 1755 Gooik

Attestnummer : 20241028-000150.000

Uitgegeven op : 28.10.2024

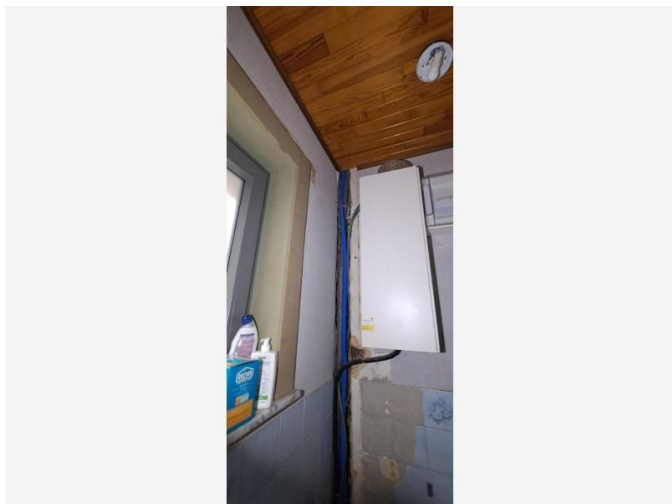
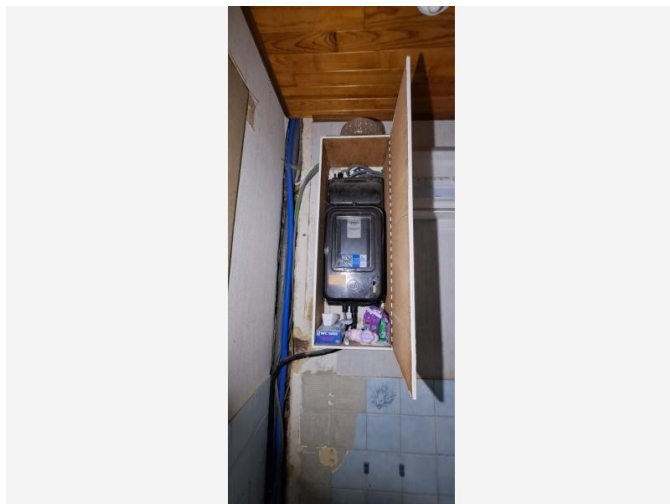
Conclusie

Het asbestmateriaal valt onder de mijlpaal van 2040.

Eindbeoordeling materiaalrisico	Laag materiaalrisico en/of verlaagde kans op vezelvrijgave
---------------------------------	--

Gebondenheid	Categorie 1: hechtgebonden in oorsprong
Asbestsoort (vezeltype)	Crocidoliet aanwezig
Asbestconcentratie	Laag (< 50%)
Afschermingsgraad van het gehele materiaal	Geheel of deels (ook) vrij aan de binnenlucht
Toestand van het materiaal	Onbeschadigd, niet verweerd

Beschrijving	Bakelieten elektriciteitsonderdelen
Omgeving	Binnen
Primaire drager	Communicatie en elektrische infrastructuur en uitrusting
Asbestmateriaal	Plaat, paneel, tablet - Type Bakeliet
Bindmiddel van asbestmateriaal	Kunststof of -hars
Gebondenheid op basis van bindmiddel	Hecht
Hoeveelheid (oppervlakte - dikte - aantal)	• 0,50 m ² - 10,00 cm - 1 stuk
Totaal volume	0,05 m ³
Eenvoudig bereikbaar	Ja
Bevestigingswijze	• Geschroefd
Identificatiemethode	Vaststelling zonder monstername
Destructieve handeling voor identificatie	Nee

Zorgvuldig beheren

- Zorg voor een veilig beheer. Vermijd het beschadigen van het asbestmateriaal. Controleer de toestand jaarlijks op wijzigingen.

- Eenvoudige handelingen: mag via doe-het-zelf of door werknemer(s) met opleidingsattest eenvoudige handelingen
Zie verdere toelichting onderaan dit attest

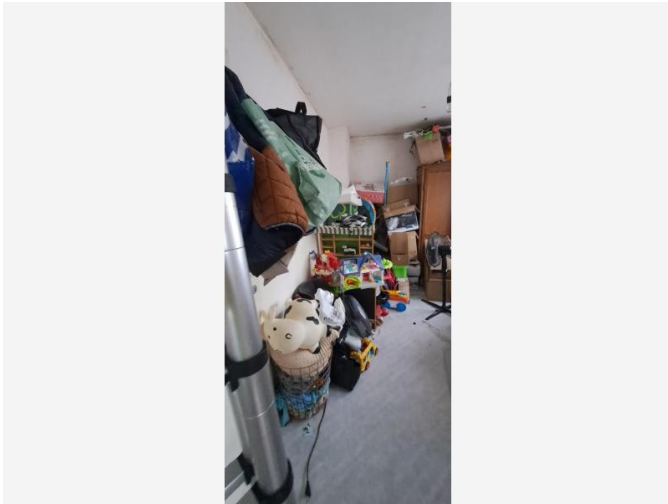
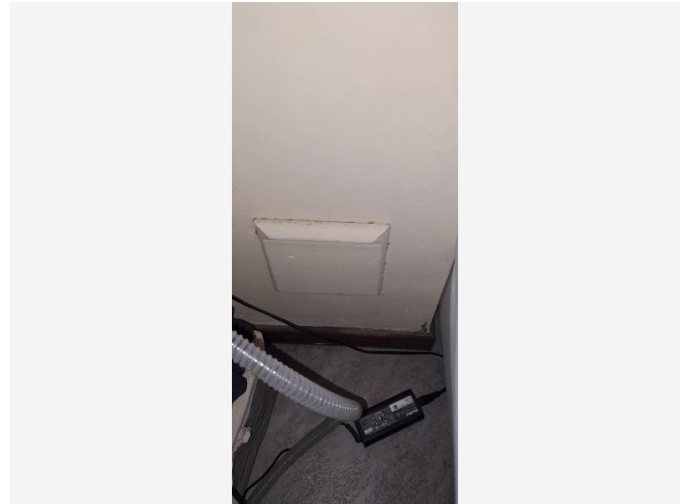
Conclusie

Het asbestmateriaal valt onder de mijlpaal van 2040.

Eindbeoordeling materiaalrisico	Laag materiaalrisico en/of verlaagde kans op vezelvrijgave
---------------------------------	--

Gebondenheid	Categorie 1: hechtgebonden in oorsprong
Asbestsoort (vezeltype)	Crocidoliet aanwezig
Asbestconcentratie	Laag (< 50%)
Afschermingsgraad van het gehele materiaal	Niet stootvaste afscherming
Toestand van het materiaal	Licht beschadigd, licht verweerd. Intact calciumsilicaatmateriaal of categorie III 'gebondenheid'

Beschrijving	Toezichtsluikjes schouw
Omgeving	Binnen
Primaire drager	HVAC infrastructuur en uitrusting
Asbestmateriaal	Brandwerende afsluiting (prefab geheel) - Luik
Bindmiddel van asbestmateriaal	Cement
Gebondenheid op basis van bindmiddel	Hecht
Hoeveelheid (gewicht - aantal)	<ul style="list-style-type: none">• 1,00 kg - 2 stuks
Totaal gewicht	2,00 kg
Eenvoudig bereikbaar	Ja
Bevestigingswijze	<ul style="list-style-type: none">• Geklemd
Identificatiemethode	Vaststelling zonder monstername
Destructieve handeling voor identificatie	Nee

Zorgvuldig beheren

- Zorg voor een veilig beheer. Vermijd het beschadigen van het asbestmateriaal. Controleer de toestand jaarlijks op wijzigingen.

- Eenvoudige handelingen: mag via doe-het-zelf of door werknemer(s) met opleidingsattest eenvoudige handelingen
Zie verdere toelichting onderaan dit attest

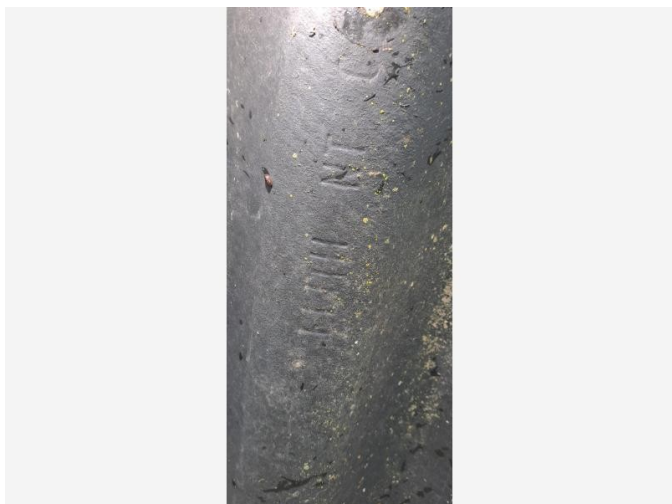
Vrije foto

Golfplaten waar de letters NT op zijn aangebracht, zijn van de nieuwe generatie en bevatten geen asbestvezels meer.

Identificatiemethode	Vaststelling & expertise (niet-asbestverdacht)
----------------------	--

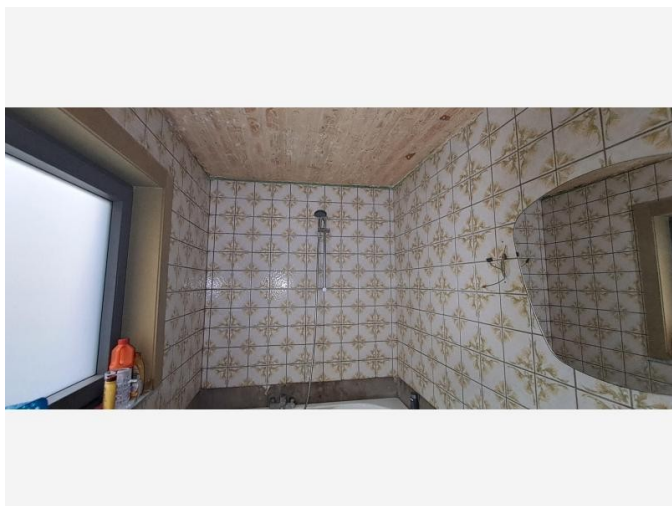
Vrije foto

Mogelijks bevindt er zich achter de faiencetegels nog oude, asbestverdachte tegellijm. Indien later werken nodig, best eerst laten onderzoeken.

Identificatiemethode	Redelijk vermoeden
----------------------	--------------------

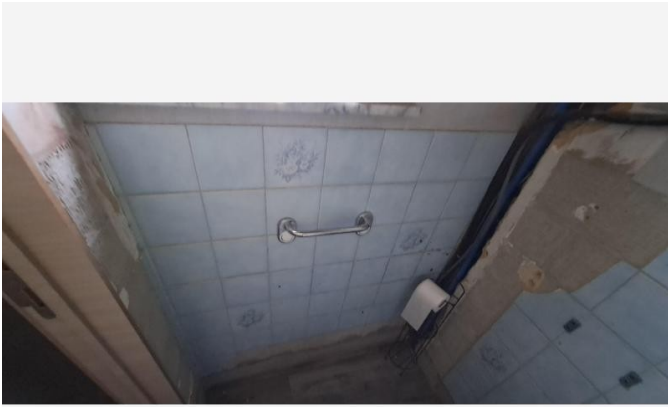
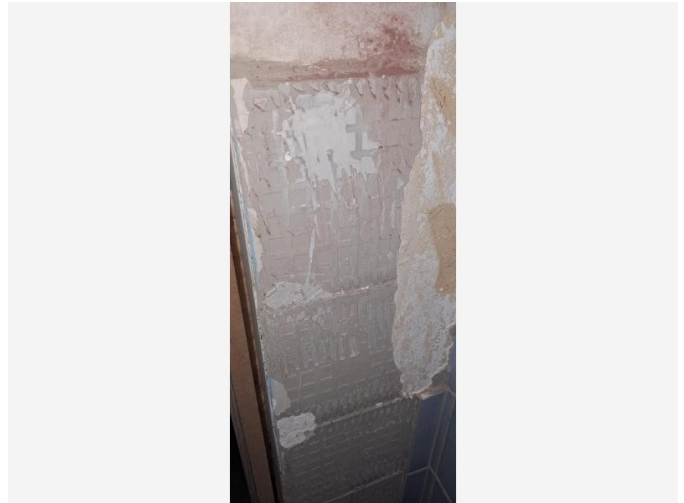
Fiche 5: Tegellijm achter oude faiencetegels

Conclusie

Geen asbest

#	Type	Referentie	Resultaat
5.1	Mengmonster	241017-BRUN114-TEGELL	Geen asbest

Beschrijving	Tegellijm achter oude faiencetegels
Omgeving	Binnen
Primaire drager	Wand vrijstaand (scheidingsmuur, ...)
Bindmiddel van materiaal	Lijm
Gebondenheid op basis van bindmiddel	Hecht
Hoeveelheid (oppervlakte - dikte - aantal)	• 4,00 m ² - 2,00 mm - 1 stuk
Totaal volume	0,008 m ³
Identificatiemethode	Vaststelling met monsternamen
Destructieve handeling voor identificatie	Nee

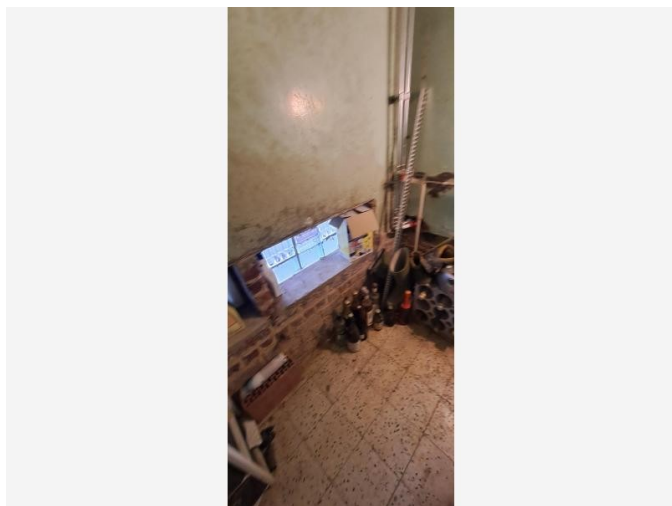
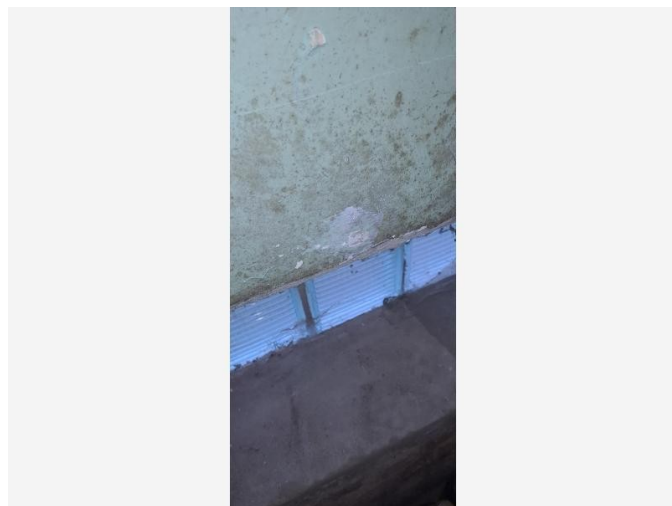
Fiche 6: Pleisterwerk muren

Conclusie

Geen asbest

#	Type	Referentie	Resultaat
6.1	Mengmonster	241017-BRUN114-PLEMUR	Geen asbest

Beschrijving	Pleisterwerk muren
Omgeving	Binnen
Primaire drager	Wand vrijstaand (scheidingsmuur, ...)
Bindmiddel van materiaal	Gips - kalk
Gebondenheid op basis van bindmiddel	Niet-hechtgebonden
Hoeveelheid (oppervlakte - dikte - aantal)	• 450,00 m ² - 1,50 cm - 1 stuk
Totaal volume	6,75 m ³
Identificatiemethode	Vaststelling met monsternamen
Destructieve handeling voor identificatie	Nee

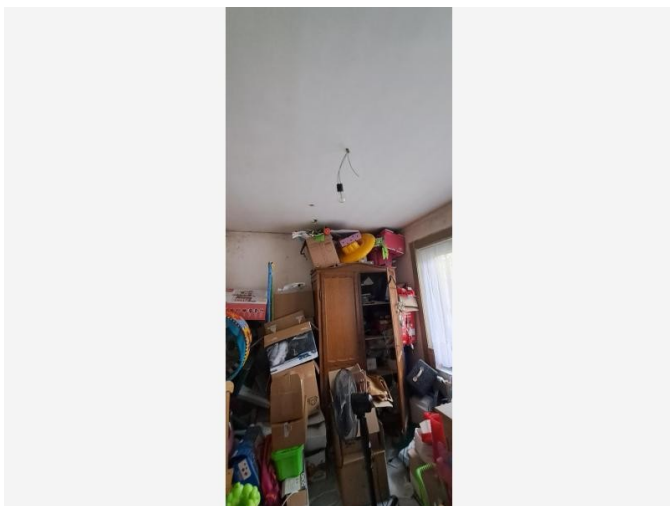
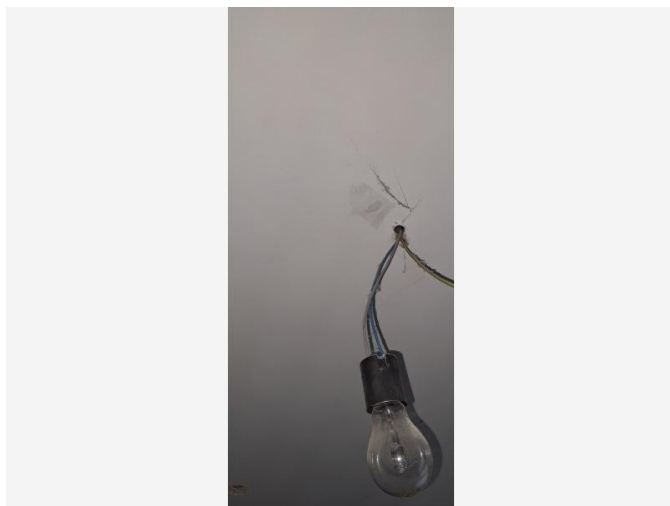
Fiche 7: Pleisterwerk plafonds

Conclusie

Geen asbest

#	Type	Referentie	Resultaat
7.1	Mengmonster	241017-BRUN114-PLEPLA	Geen asbest

Beschrijving	Pleisterwerk plafonds
Omgeving	Binnen
Primaire drager	Plafond
Bindmiddel van materiaal	Gips - kalk
Gebondenheid op basis van bindmiddel	Niet-hechtgebonden
Hoeveelheid (oppervlakte - dikte - aantal)	• 180,00 m ² - 1,50 cm - 1 stuk
Totaal volume	2,70 m ³
Identificatiemethode	Vaststelling met monstername
Destructieve handeling voor identificatie	Nee

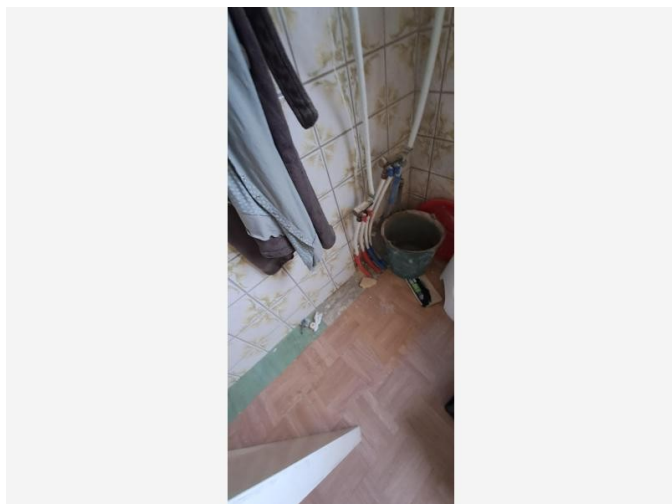
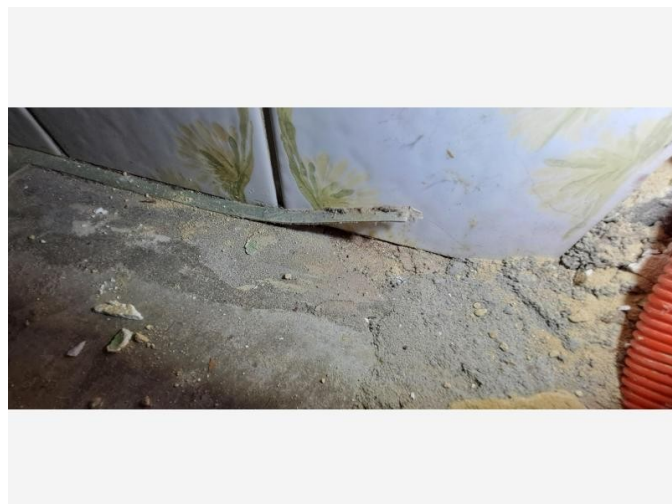
Fiche 8: Groene vinyl onder recentere laag

Conclusie

Geen asbest

#	Type	Referentie	Resultaat
8.1	Puntmonster	241017-BRUN114-VINBAD	Geen asbest

Beschrijving	Groene vinyl onder recentere laag
Omgeving	Binnen
Primaire drager	Vloer
Bindmiddel van materiaal	Kunststof of -hars
Gebondenheid op basis van bindmiddel	Hecht
Hoeveelheid (oppervlakte - aantal)	• 8,00 m ² - 1 stuk
Totale oppervlakte	8,00 m ²
Identificatiemethode	Vaststelling met monsternamen
Destructieve handeling voor identificatie	Nee
