Asbestinventarisatetest

Brusselsesteenweg 350, 9230 Wetteren

Attestnummer : 20250303-000187.000

Uitgegeven op : 03.03.2025

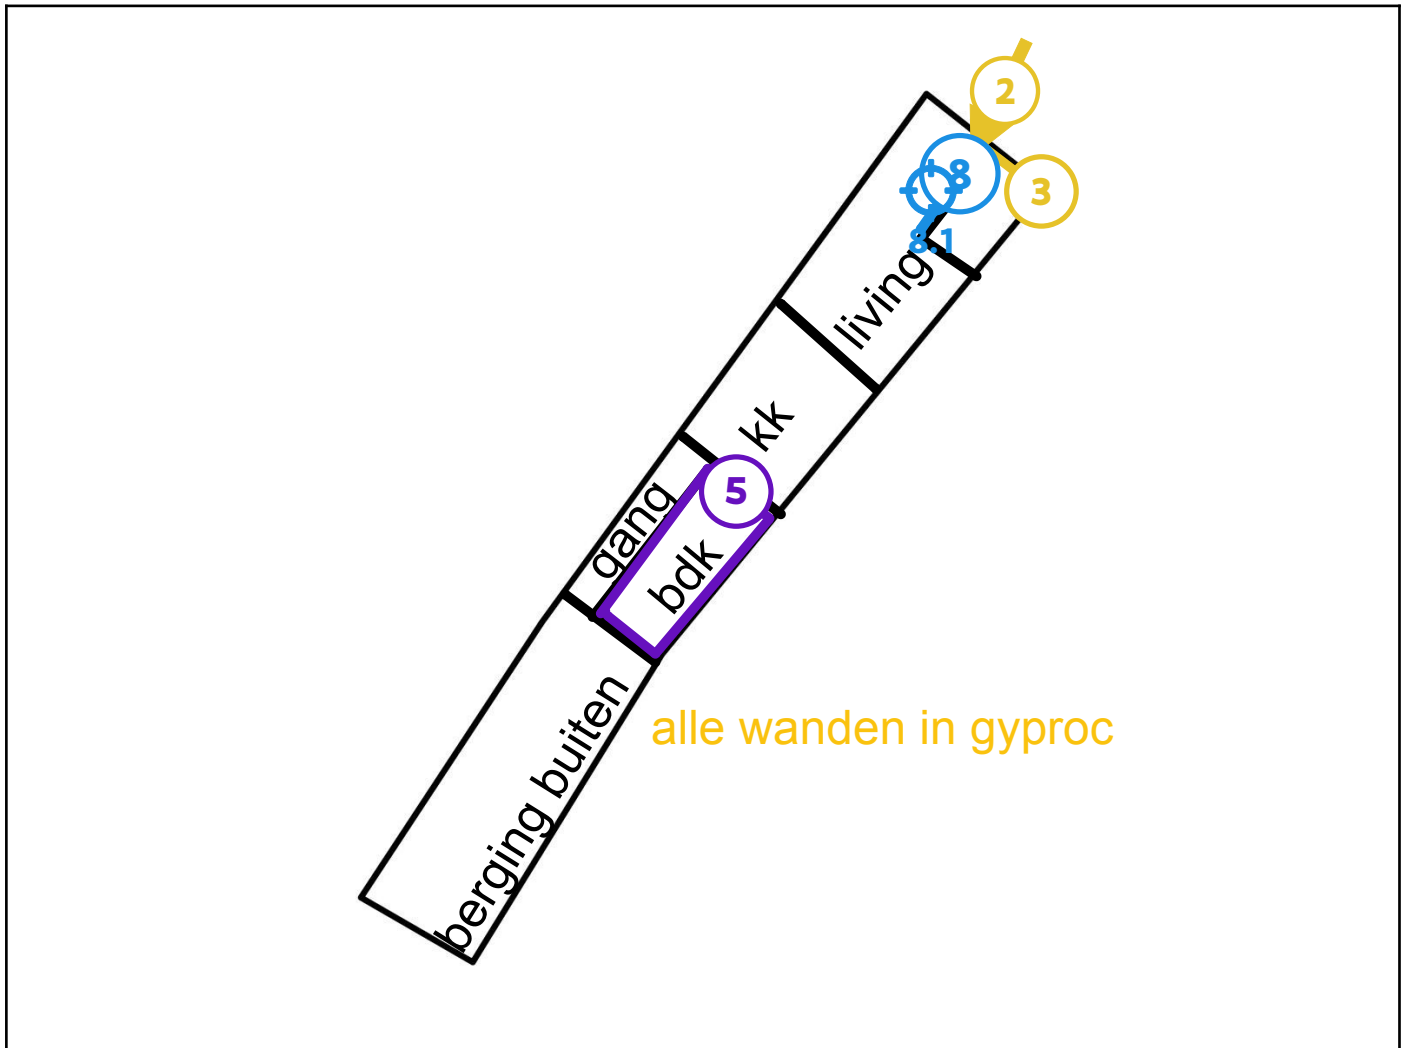
Plan 1.1: Hoofdgebouw plan gvl

Beschrijving	Type	Actie
2. bakeliet zekeringkast	Asbestmateriaal	Zorgvuldig beheren
3. mastiek alu ramen	Asbestmateriaal	Zorgvuldig beheren
4. Wanden in Gyproc	Advies	-
5. faiancelijm achter tegels	Advies	-
8. pleisterwerk wanden	Geen asbest	-
8.1 Code: mm01	Mengmonster	-

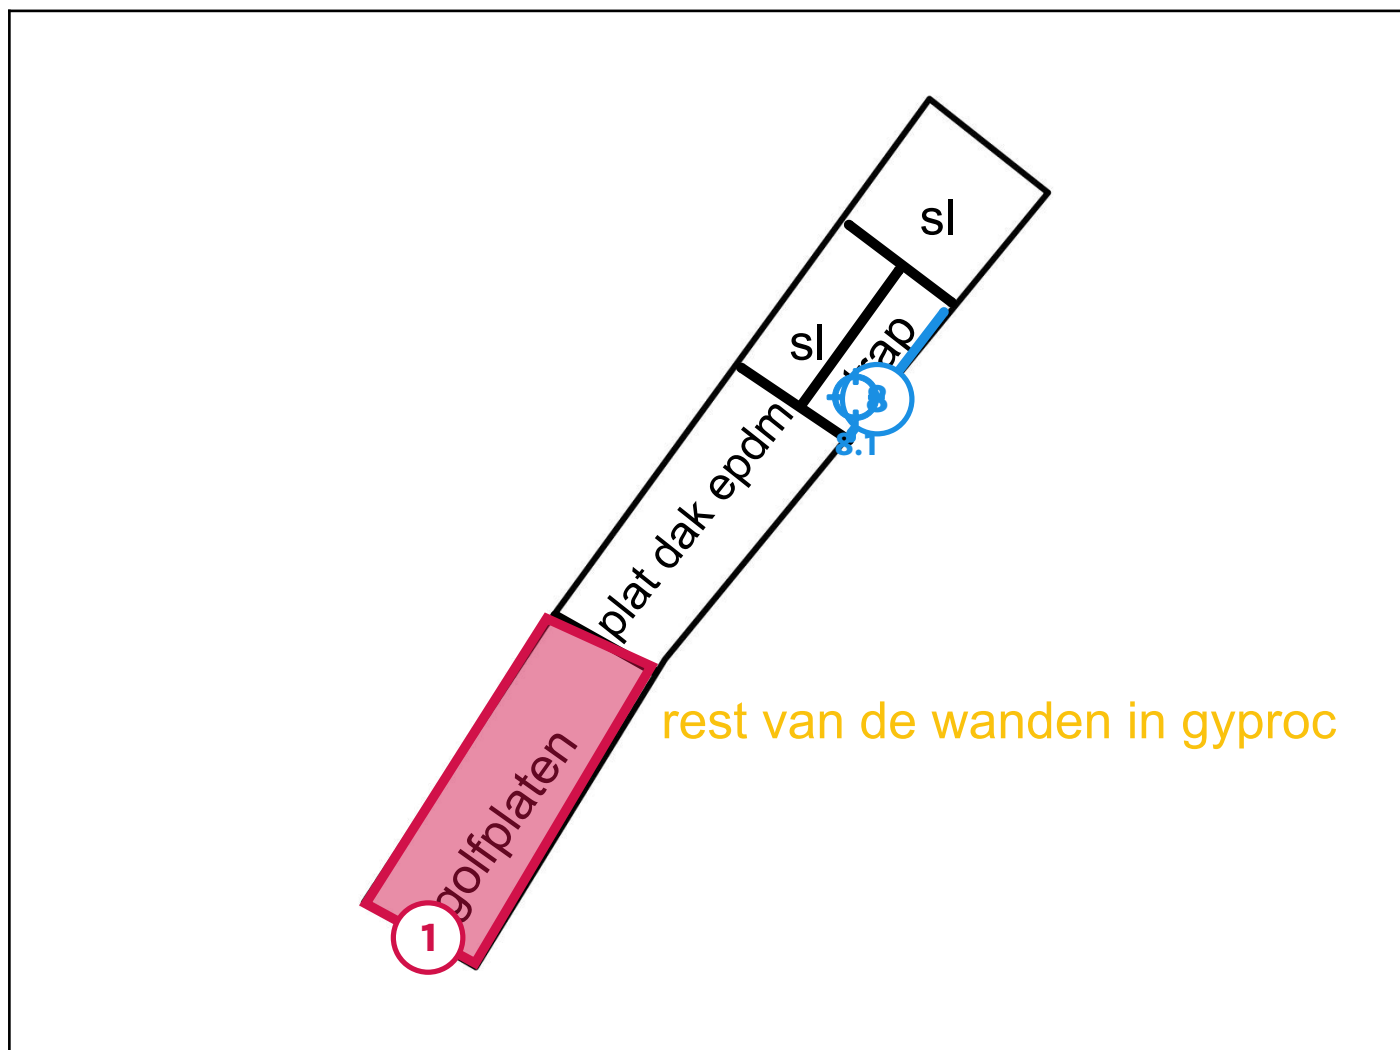
Plan 1.2: Hoofdgebouw plan 1e

Beschrijving	Type	Actie
1. golfplaten dak	Asbestmateriaal	Dringend verwijderen
4. Wanden in Gyproc	Advies	-
8. pleisterwerk wanden	Geen asbest	-
8.1 Code: mm01	Mengmonster	-

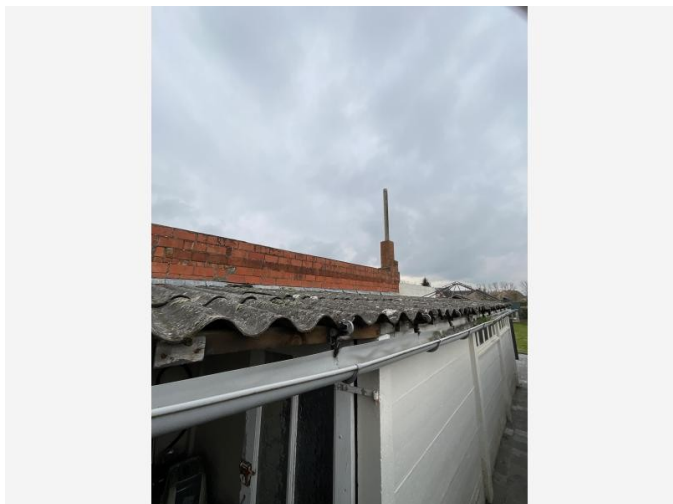
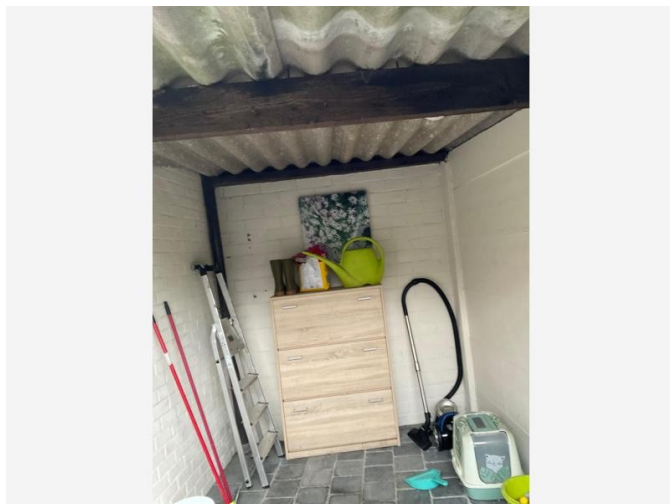
Eindbeoordeling materiaalrisico	Hoog materiaalrisico en/of hoge kans op vezelvrijgave
---------------------------------	---

Gebondenheid	Categorie 1: hechtgebonden in oorsprong
Asbestsoort (vezeltype)	Crocidoliet aanwezig
Asbestconcentratie	Laag (< 50%)
Afschermingsgraad van het gehele materiaal	Geheel of deels (ook) vrij aan de binnenlucht
Toestand van het materiaal	Matig beschadigd, matig verweerd

Beschrijving	golfplaten dak
Omgeving	Grenst aan binnen- en buitenlucht
Primaire drager	Schuin dak
Asbestmateriaal	Dak- en gevelbekleding - Golfplaat
Bindmiddel van asbestmateriaal	Cement
Gebondenheid op basis van bindmiddel	Hecht
Hoeveelheid (oppervlakte - aantal)	<ul style="list-style-type: none">• 30,00 m² - 1 stuk
Totale oppervlakte	30,00 m ²
Eenvoudig bereikbaar	Ja
Bevestigingswijze	<ul style="list-style-type: none">• Geschroefd
Identificatiemethode	Vaststelling zonder monsternamen
Destructieve handeling voor identificatie	Nee
Opmerking	Geschatte hoeveelheid

Dringend verwijderen

- Zorg voor een veilig beheer. Vermijd het beschadigen van het asbestmateriaal. Controleer de toestand jaarlijks op wijzigingen.
- Hemelwater dat afspoelt van asbestcement daken of gevels kan asbestdeeltjes bevatten. Gebruik het enkel voor gesloten circuits (bv. spoelen toiletten). Reinig na het vervangen van het dak of de gevel de dakgoten en regenwaterput of -ton om asbesthoudend sediment of slib te verwijderen

- Eenvoudige handelingen: mag via doe-het-zelf of door werknemer(s) met opleidingsattest eenvoudige handelingen
Asbest golfplaten zijn eenvoudig te verwijderen door ze los te schroeven of de nagels te verwijderen. Zorg dat u tijdens de werken de platen niet breekt. Geen slijpschijven of anders snel draaiend materiaal gebruiken. Tijdens de verwijdering de golfplaten goed bevochtigen om de verspreiding van vezels tegen te gaan.

De platen dienen dubbel verpakt in een daarvoor voorziende zak naar een containerpark gebracht te worden.

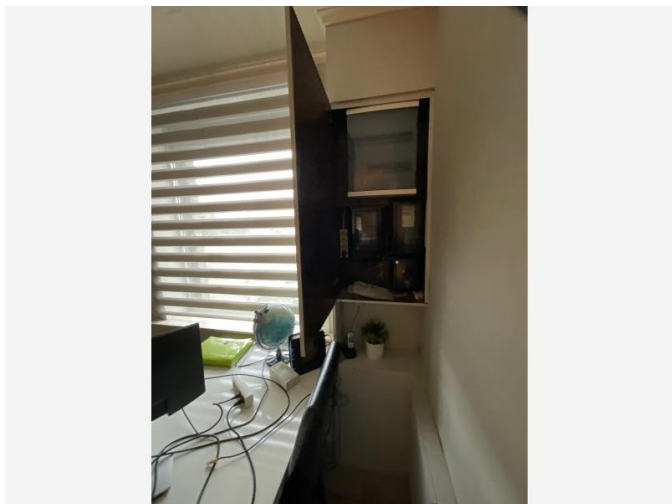
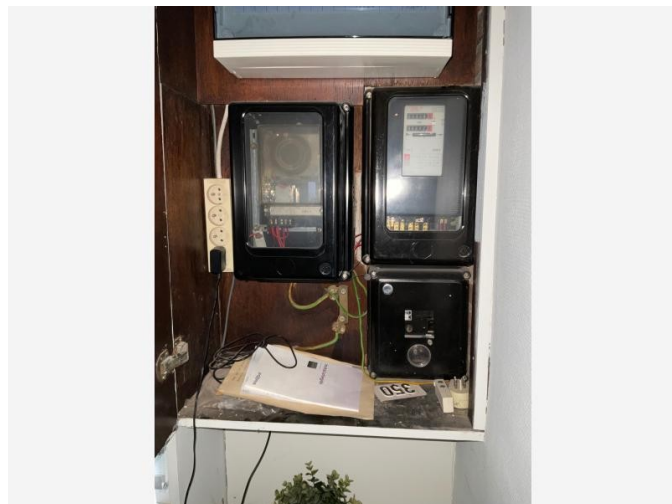
Eindbeoordeling materiaalrisico	Zeer laag materiaalrisico en/of zeer lage kans op vezelvrijgave
---------------------------------	---

Gebondenheid	Categorie 1: hechtgebonden in oorsprong
Asbestsoort (vezeltype)	Crocidoliet aanwezig
Asbestconcentratie	Laag (< 50%)
Afschermingsgraad van het gehele materiaal	Stootvaste afscherming of omkasting
Toestand van het materiaal	Licht beschadigd, licht verweerd. Intact calciumsilicaatmateriaal of categorie III 'gebondenheid'

Beschrijving	bakeliet zekeringkast
Omgeving	Binnen
Primaire drager	Communicatie en elektrische infrastructuur en uitrusting
Asbestmateriaal	Plaat, paneel, tablet - Type Bakeliet
Bindmiddel van asbestmateriaal	Kunststof of -hars
Gebondenheid op basis van bindmiddel	Hecht
Hoeveelheid (oppervlakte - dikte - aantal)	• 0,50 m ² - 0,30 cm - 1 stuk
Totaal volume	0,002 m ³
Eenvoudig bereikbaar	Ja
Bevestigingswijze	• Geschroefd
Identificatiemethode	Vaststelling zonder monstername
Destructieve handeling voor identificatie	Nee
Opmerking	Geschatte hoeveelheid

Zorgvuldig beheren

- Zorg voor een veilig beheer. Vermijd het beschadigen van het asbestmateriaal. Controleer de toestand jaarlijks op wijzigingen.

- Eenvoudige handelingen: mag via doe-het-zelf of door werknemer(s) met opleidingsattest eenvoudige handelingen
Bakeliet zekeringkasten dienen door de bevoegde instanties verwijderd te worden.

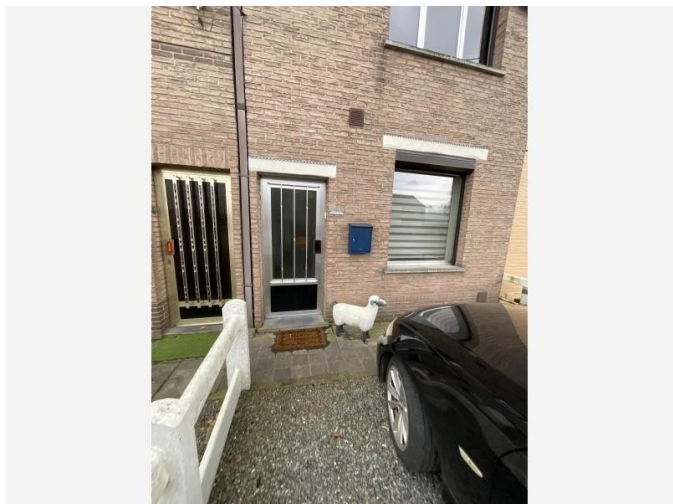
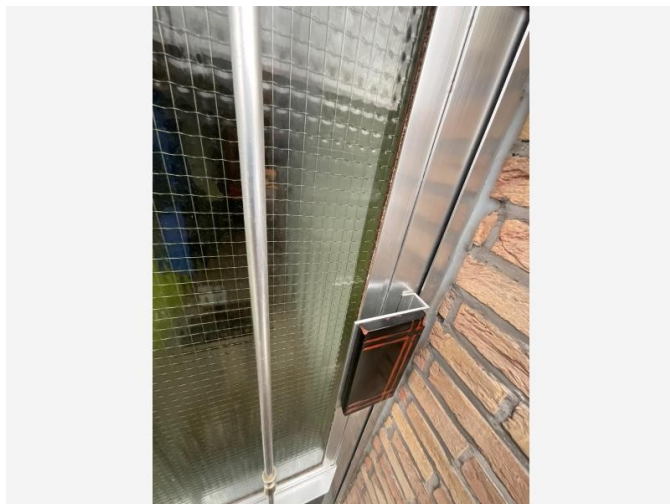
Eindbeoordeling materiaalrisico	Laag materiaalrisico en/of verlaagde kans op vezelvrijgave
---------------------------------	--

Gebondenheid	Categorie 1: hechtgebonden in oorsprong
Asbestsoort (vezeltype)	Amfibool aanwezig, uitgezonderd crocidoliet
Asbestconcentratie	Laag (< 50%)
Afschermingsgraad van het gehele materiaal	Geheel of deels (ook) vrij aan de binnenlucht
Toestand van het materiaal	Licht beschadigd, licht verweerd. Intact calciumsilicaatmateriaal of categorie III 'gebondenheid'

Beschrijving	mastiek alu ramen
Omgeving	Grenst aan binnen- en buitenlucht
Primaire drager	Wandopening verticaal (raam, deur, ...)
Asbestmateriaal	In-situ afwerkingslagen - Pasta, stopverf, voegsel, stopsel, vulsel, mastiek, kitten, ...
Bindmiddel van asbestmateriaal	Kitten, mastiek, pasta
Gebondenheid op basis van bindmiddel	Hecht
Hoeveelheid (gewicht - aantal)	<ul style="list-style-type: none">• 2,00 kg - 1 stuk
Totaal gewicht	2,00 kg
Eenvoudig bereikbaar	Ja
Bevestigingswijze	<ul style="list-style-type: none">• Verlijmd, ingegoten, versmeerd
Identificatiemethode	Vaststelling zonder monsternamen
Destructieve handeling voor identificatie	Nee
Opmerking	Geschatte hoeveelheid

Zorgvuldig beheren

- Zorg voor een veilig beheer. Vermijd het beschadigen van het asbestmateriaal. Controleer de toestand jaarlijks op wijzigingen.

- Eenvoudige handelingen: mag via doe-het-zelf of door werknemer(s) met opleidingsattest eenvoudige handelingen
Te verwijderen samen met de ramen en deuren in een geheel.

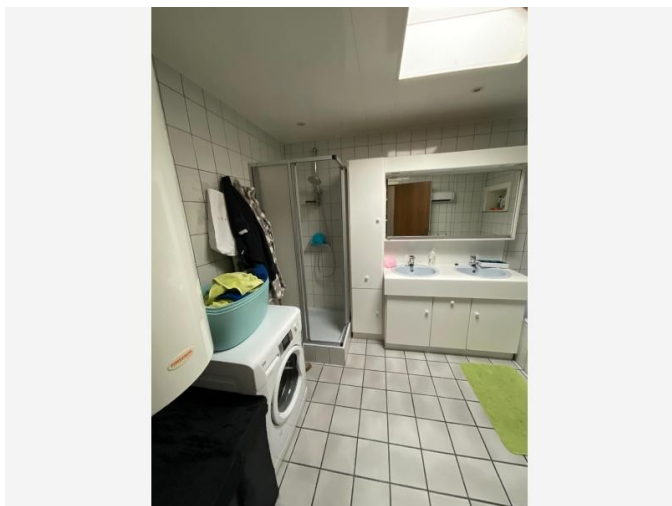
Achter de tegels bevindt zich faiancelijm. Deze moet volgens het IP verplicht bemonsterd worden. Tijdens de inspectie heeft de inspecteur geen faiancelijm aangetroffen, maar heeft hij wel een sterk vermoeden dat zich deze achter de tegels bevindt. Let op bij werken aan deze plaatsen. Faiancelijm kon vroeger asbesthoudend zijn. Een bijkomend onderzoek is aangeraden indien er werken gepland zijn.

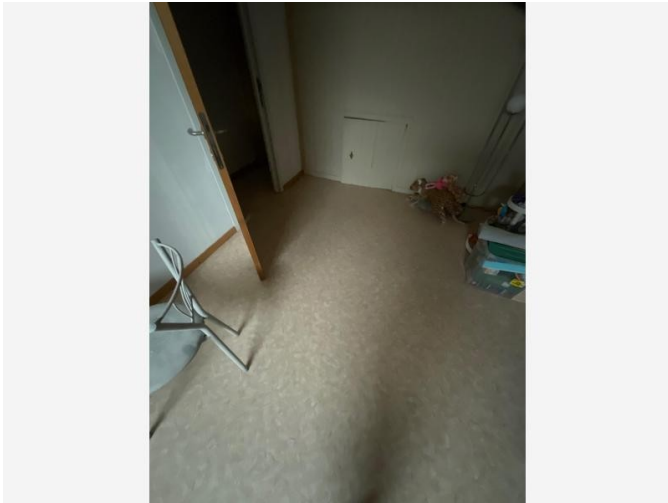
Geen asbesthoudend type vloerzeil

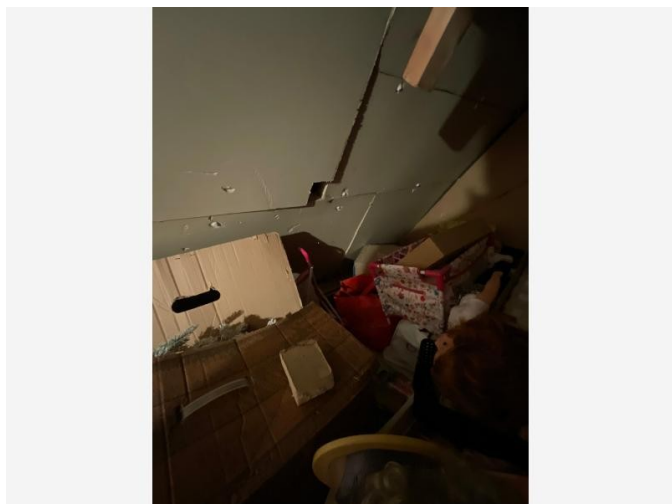
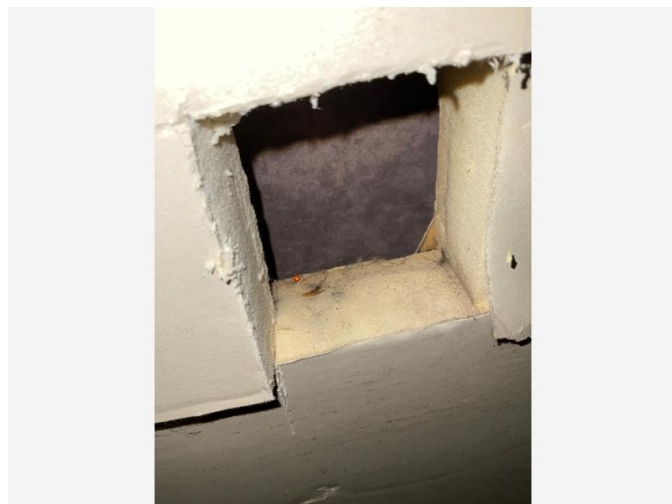
Geen asbest

#	Type	Referentie	Resultaat
7.1	Puntmonster	Mm2	Geen asbest

Beschrijving	menuiserite onderdak
Omgeving	Binnen
Primaire drager	Schuin dak
Bindmiddel van materiaal	Cement
Gebondenheid op basis van bindmiddel	Hecht
Hoeveelheid (oppervlakte - dikte - aantal)	• 60,00 m ² - 0,30 cm - 1 stuk
Totaal volume	0,18 m ³
Identificatiemethode	Vaststelling met monstername
Destructieve handeling voor identificatie	Nee
Opmerking	Geschatte hoeveelheid

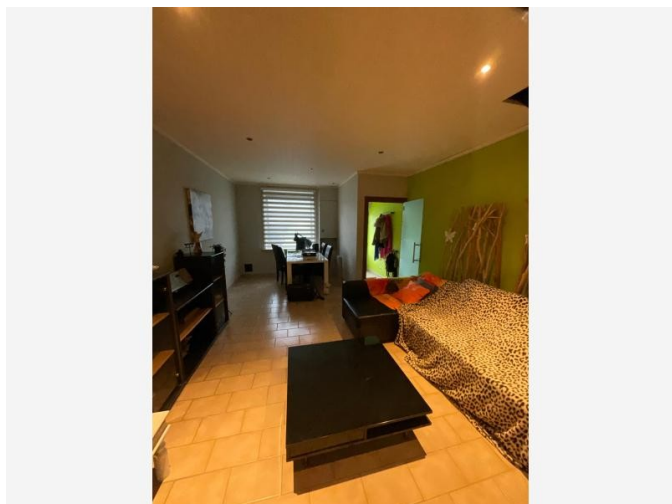
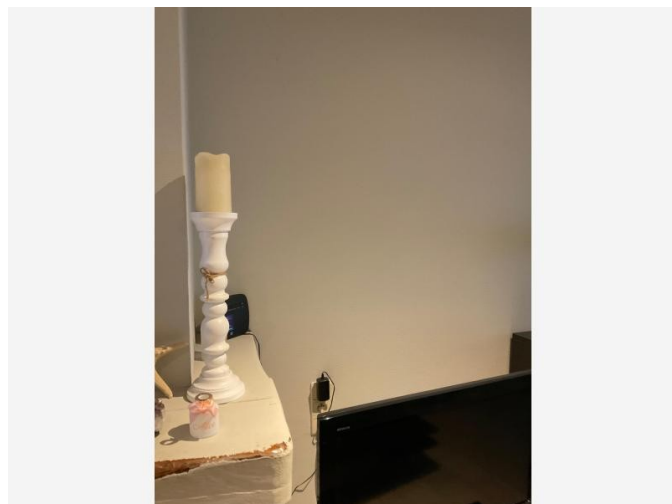
Geen asbest

#	Type	Referentie	Resultaat
8.1	Mengmonster	mm01	Geen asbest

Beschrijving	pleisterwerk wanden
Omgeving	Binnen
Primaire drager	Binnenwand
Bindmiddel van materiaal	Gips - kalk
Gebondenheid op basis van bindmiddel	Niet-hechtgebonden
Hoeveelheid (oppervlakte - dikte - aantal)	• 115,00 m ² - 1,00 cm - 1 stuk
Totaal volume	1,15 m ³
Identificatiemethode	Vaststelling met monstername
Destructieve handeling voor identificatie	Nee
Opmerking	Geschatte hoeveelheid
