Asbestinventarisatetest

Molendreef 39, 9111 Sint-Niklaas

Attestnummer : 20240930-000249.000

Uitgegeven op : 30.09.2024

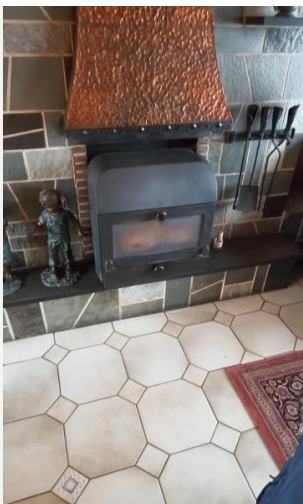
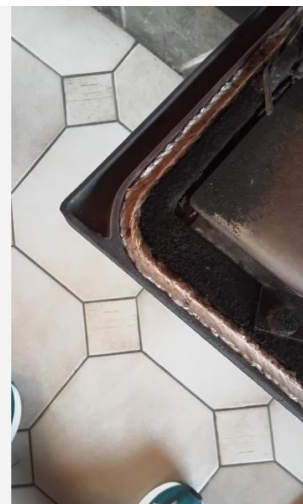
Eindbeoordeling materiaalrisico	Hoog materiaalrisico en/of hoge kans op vezelvrijgave
---------------------------------	---

Gebondenheid	Categorie 3: niet-hechtgebonden met weinig of geen matrix
Asbestsoort (vezeltype)	Crocidoliet aanwezig
Asbestconcentratie	Hoog ($\geq 50\%$)
Afschermingsgraad van het gehele materiaal	Geheel of deels (ook) vrij aan binnenluchtstromen
Toestand van het materiaal	Licht beschadigd, licht verweerd. Intact calciumsilicaatmateriaal of categorie III 'gebondenheid'

Beschrijving	kachelkoord uit asbestverdachte vezel
Omgeving	Binnen
Primaire drager	Ruimteverwarming
Asbestmateriaal	Koord, lint, band, strip
Bindmiddel van asbestmateriaal	Weinig of geen bindmiddel (textiel, bevolking, ...)
Gebondenheid op basis van bindmiddel	Niet-hechtgebonden
Hoeveelheid (lengte - omtrek - aantal)	<ul style="list-style-type: none">• 1,20 m - 1,00 cm - 1 stuk
Totale oppervlakte	0,012 m ²
Eenvoudig bereikbaar	Ja
Bevestigingswijze	<ul style="list-style-type: none">• Geklemd• Verlijmd, ingegoten, versmeerd
Identificatiemethode	Vaststelling zonder monsternamen
Destructieve handeling voor identificatie	Nee
Opmerking	er werd geen staalgenomen om economische redenen opdrachtgever is er zich van bewust dat hierdoor de aanname van asbesthoudend geldt, tot tegendeel is bewezen

Dringend verwijderen

- Zorg voor een veilig beheer. Vermijd het beschadigen van het asbestmateriaal. Controleer de toestand jaarlijks op wijzigingen.
- Verwijder dit asbestmateriaal zo snel mogelijk. Volg de toestand goed op.
- Voer bijkomende staalname(s) uit.

Doe deze verwijdering van het kachelkoord nooit zelf, hoge kans op vezelvrijgave.

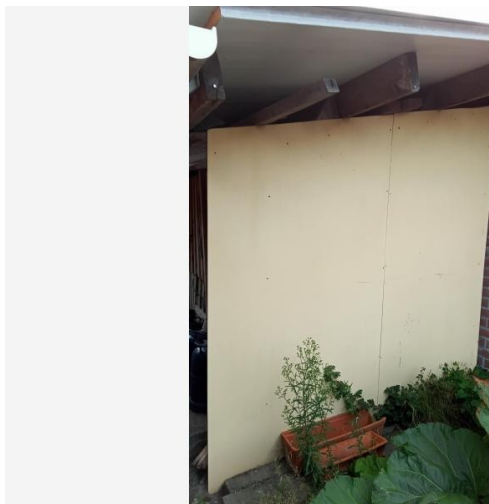
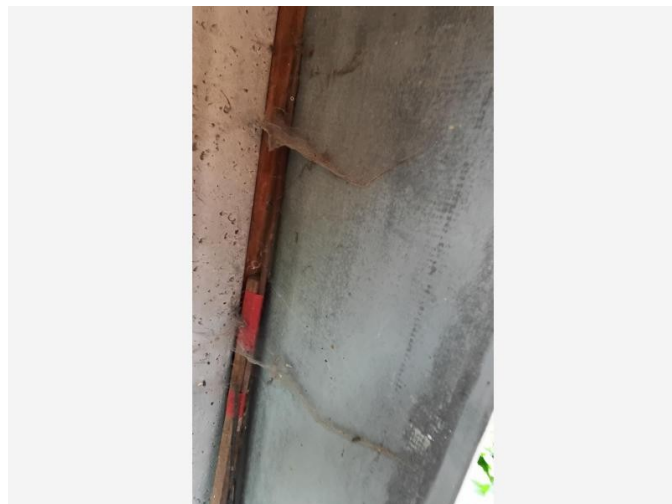
Eindbeoordeling materiaalrisico	Laag materiaalrisico en/of verlaagde kans op vezelvrijgave
---------------------------------	--

Gebondenheid	Categorie 1: hechtgebonden in oorsprong
Asbestsoort (vezeltype)	Crocidoliet aanwezig
Asbestconcentratie	Laag (< 50%)
Afschermingsgraad van het gehele materiaal	Geheel of deels vrij aan de buitenlucht
Toestand van het materiaal	Licht beschadigd, licht verweerd. Intact calciumsilicaatmateriaal of categorie III 'gebondenheid'

Beschrijving	Plaat materiaal carport
Omgeving	Buiten
Primaire drager	Wand buitenschil
Asbestmateriaal	Dak- en gevelbekleding - Plaat
Bindmiddel van asbestmateriaal	Cement
Gebondenheid op basis van bindmiddel	Hecht
Hoeveelheid (oppervlakte - dikte - aantal)	• 5,00 m ² - 1,00 cm - 1 stuk
Totaal volume	0,05 m ³
Eenvoudig bereikbaar	Ja
Bevestigingswijze	• Geschroefd
Identificatiemethode	Vaststelling zonder monstername
Destructieve handeling voor identificatie	Nee

Verwijderen

- Zorg voor een veilig beheer. Vermijd het beschadigen van het asbestmateriaal. Controleer de toestand jaarlijks op wijzigingen.
- Voer bijkomende staalname(s) uit.

- Eenvoudige handelingen: mag via doe-het-zelf of door werknemer(s) met opleidingsattest eenvoudige handelingen
voorzichtig losschroeven
dubbel verpakt afvoeren
vraag een platenzak
draag tijdens de werken zeker een mondmasker ffp3
wegwerphandschoenen

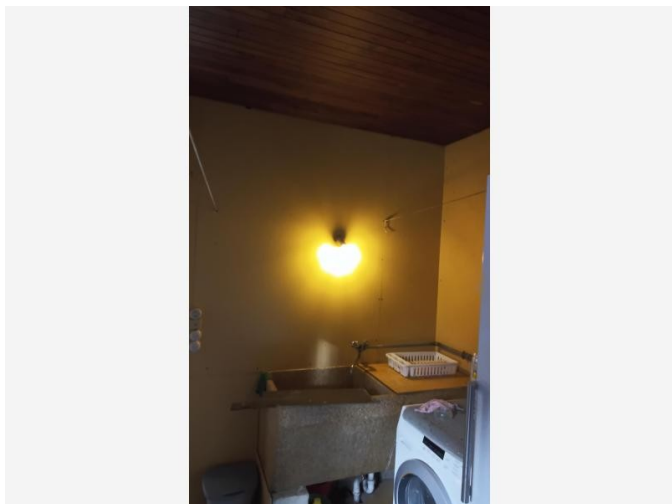
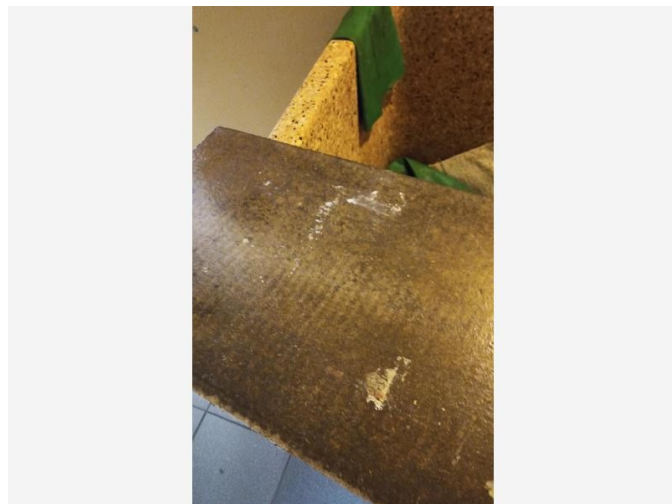
Eindbeoordeling materiaalrisico	Verhoogd materiaalrisico en/of verhoogde kans op vezelvrijgave
---------------------------------	--

Gebondenheid	Categorie 1: hechtgebonden in oorsprong
Asbestsoort (vezeltype)	Crocidoliet aanwezig
Asbestconcentratie	Laag (< 50%)
Afschermingsgraad van het gehele materiaal	Geheel of deels (ook) vrij aan de binnenlucht
Toestand van het materiaal	Licht beschadigd, licht verweerd. Intact calciumsilicaatmateriaal of categorie III 'gebondenheid'

Beschrijving	Platen in het waskot
Omgeving	Binnen
Primaire drager	Binnenwand
Asbestmateriaal	Plaat, paneel, tablet - Generiek
Bindmiddel van asbestmateriaal	Cement
Gebondenheid op basis van bindmiddel	Hecht
Hoeveelheid (oppervlakte - dikte - aantal)	<ul style="list-style-type: none">• 20,00 m² - 1,00 cm - 1 stuk
Totaal volume	0,20 m ³
Eenvoudig bereikbaar	Ja
Bevestigingswijze	<ul style="list-style-type: none">• Geschroefd
Identificatiemethode	Vaststelling zonder monstername
Destructieve handeling voor identificatie	Nee

Verwijderen

- Zorg voor een veilig beheer. Vermijd het beschadigen van het asbestmateriaal. Controleer de toestand jaarlijks op wijzigingen.
- Voer bijkomende staalname(s) uit.

- Eenvoudige handelingen: mag via doe-het-zelf of door werknemer(s) met opleidingsattest eenvoudige handelingen
voorzichtig losschroeven
dubbel verpakt afvoeren
vraag een platenzak
draag tijdens de werken zeker een mondmasker ffp3
wegwerphandschoenen

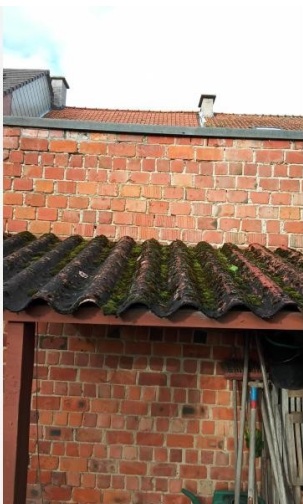
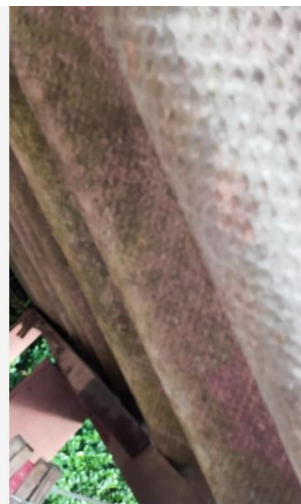
Eindbeoordeling materiaalrisico	Verhoogd materiaalrisico en/of verhoogde kans op vezelvrijgave
Opmerking	<p>bemossing zorgt voor de toestand Matig beschadigd, matig verweerd. het ontmossen van deze toepassing is niet toegestaan.</p> <p>Crocidoliet is een aanname bij gebrek aan staalname.</p> <p>Een staalname kan een andere asbestsoort met zich meebrengen en de risico beoordelig beïnvloeden</p>

Gebondenheid	Categorie 1: hechtgebonden in oorsprong
Asbestsoort (vezeltype)	Crocidoliet aanwezig
Asbestconcentratie	Laag (< 50%)
Afschermingsgraad van het gehele materiaal	Geheel of deels vrij aan de buitenlucht
Toestand van het materiaal	Matig beschadigd, matig verweerd

Beschrijving	golfplaten uit asbestcement
Omgeving	Buiten
Primaire drager	Schuin dak
Asbestmateriaal	Dak- en gevelbekleding - Golfplaat
Bindmiddel van asbestmateriaal	Cement
Gebondenheid op basis van bindmiddel	Hecht
Hoeveelheid (oppervlakte - aantal)	<ul style="list-style-type: none">• 3,00 m² - 1 stuk
Totale oppervlakte	3,00 m ²
Eenvoudig bereikbaar	Ja
Bevestigingswijze	<ul style="list-style-type: none">• Geschroefd• Genageld, geniet
Identificatiemethode	Vaststelling zonder monsternamen
Destructieve handeling voor identificatie	Nee
Opmerking	<p>dikte is een schatting, deze ornamenten hebben geen uniforme dikte.</p> <p>de oppervlakte is een beredeneerde schatting, waaraan geen rechten worden verleend.</p> <p>Er werd om economische redenen geen staal genomen. Opdrachtgever begrijpt dat daarom moet worden aangenomen dat deze toepassing asbest bevat, tot tegendeel wordt bewezen.</p>

Verwijderen

- Zorg voor een veilig beheer. Vermijd het beschadigen van het asbestmateriaal. Controleer de toestand jaarlijks op wijzigingen.
- Hemelwater dat afspoelt van asbestcement daken of gevels kan asbestdeeltjes bevatten. Gebruik het enkel voor gesloten circuits (bv. spoelen toiletten). Reinig na het vervangen van het dak of de gevel de dakgoten en regenwaterput of -ton om asbesthoudend sediment of slib te verwijderen
- Voer bijkomende staalname(s) uit.

- Eenvoudige handelingen: mag via doe-het-zelf of door werknemer(s) met opleidingsattest eenvoudige handelingen door aannemer met opleidingsattest eenvoudige handelingen door grote oppervlakte en verwerking. Ook de lastige vernageling/verroeste vijzen zou voor heel wat breuken kunnen zorgen, draag zeker de juiste pbm. Mocht u dit als particulier zelf willen doen, vraag dan zeker platenzakken (verkrijgbaar op containerpark en dergelijke) zodat u deze meteen verpakt.

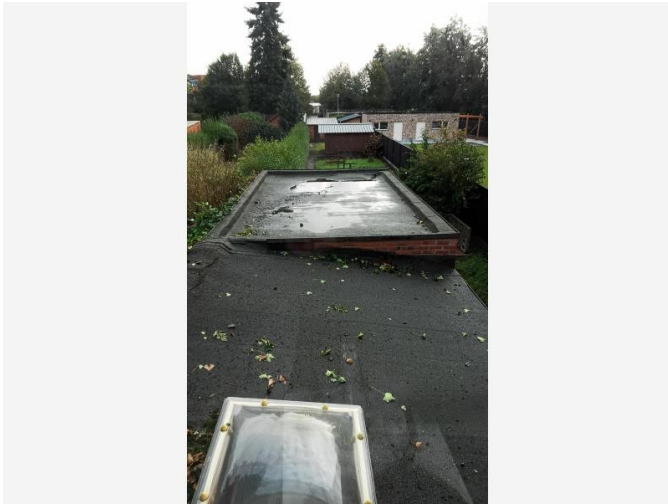
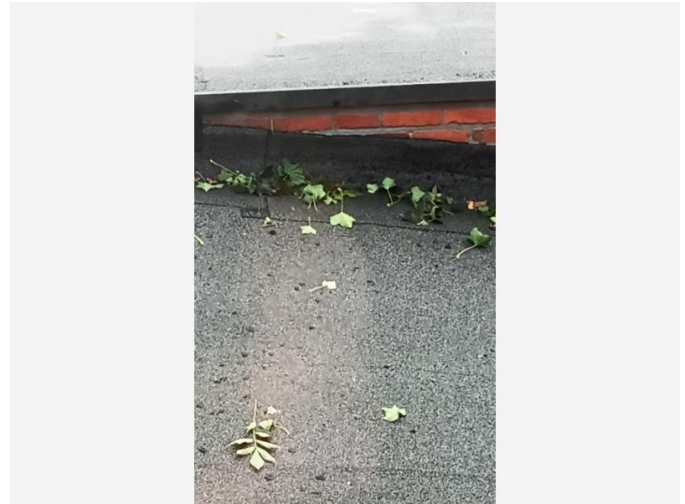
Eindbeoordeling materiaalrisico	Laag materiaalrisico en/of verlaagde kans op vezelvrijgave
Opmerking	Een staalname kan een andere asbestsoort met zich meebrengen en de risico beoordelig beïnvloeden

Gebondenheid	Categorie 1: hechtgebonden in oorsprong
Asbestsoort (vezeltype)	Alleen chrysotiel
Asbestconcentratie	Laag (< 50%)
Afschermingsgraad van het gehele materiaal	Geheel of deels vrij aan de buitenlucht
Toestand van het materiaal	Licht beschadigd, licht verweerd. Intact calciumsilicaatmateriaal of categorie III 'gebondenheid'

Beschrijving	roofing asbestverdacht
Omgeving	Buiten
Primaire drager	Plat dak
Asbestmateriaal	Dak- en gevelbekleding - Roofing
Bindmiddel van asbestmateriaal	Bitumen (roofing, teer, asfalt)
Gebondenheid op basis van bindmiddel	Hecht
Hoeveelheid (oppervlakte - aantal)	<ul style="list-style-type: none">• 25,00 m² - 1 stuk
Totale oppervlakte	25,00 m ²
Eenvoudig bereikbaar	Ja
Bevestigingswijze	<ul style="list-style-type: none">• Verlijmd, ingegoten, versmeerd
Identificatiemethode	Vaststelling zonder monstername Motivatie: Groot risico op structurele gevolgschade (lekschade, werking installatie,...)
Destructieve handeling voor identificatie	Nee
Opmerking	de oppervlakte is een bereedeneerde schatting , waaraan geen rechten worden verleend. Er werd om economische reden geen staal genomen. Opdrachtgever begrijpt dat daarom moet worden aangenomen dat deze toepassing asbest bevat, tot tegendeel wordt bewezen . ook de kans op lekken maakt dat een staalname niet evident was zonder schade aan te richten

Zorgvuldig beheren

- Zorg voor een veilig beheer. Vermijd het beschadigen van het asbestmateriaal. Controleer de toestand jaarlijks op wijzigingen.
- Voer bijkomende staalname(s) uit.

- Eenvoudige handelingen: enkel door erkend asbestverwijderaar dit is vanwege de verlijming eerder een taak voor een erkend asbestverwijderaar.

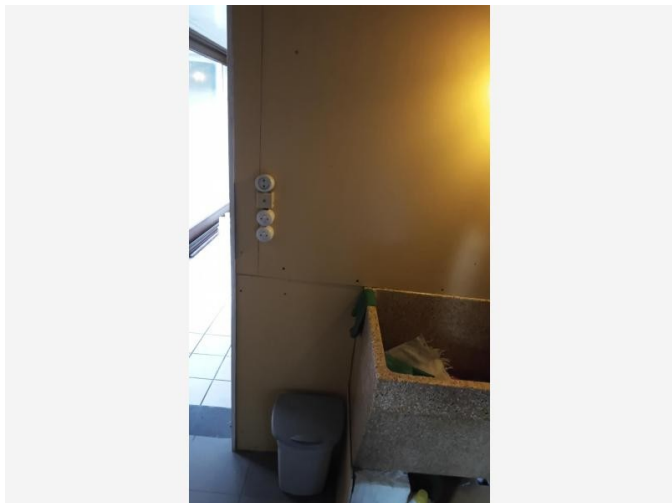
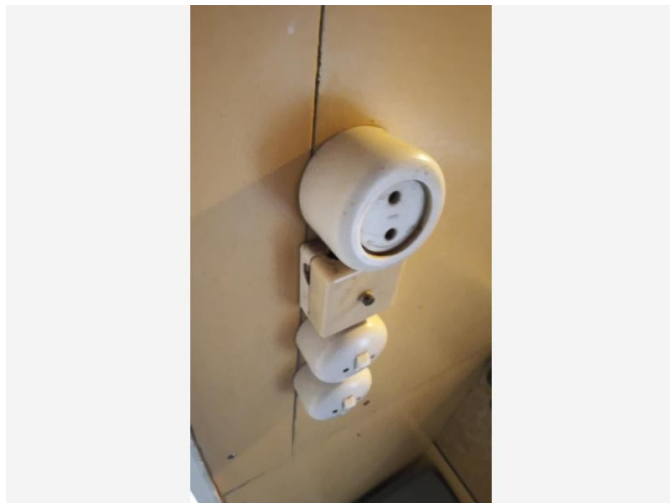
Beschrijving	bakeliet stopcontacten, lichtarmaturen en/of schakelaars
Omgeving	Binnen
Primaire drager	Communicatie en elektrische infrastructuur en uitrusting
Asbestmateriaal	Plaat, paneel, tablet - Type Bakeliet
Bindmiddel van asbestmateriaal	Kunststof of -hars
Gebondenheid op basis van bindmiddel	Hecht
Hoeveelheid (oppervlakte - dikte - aantal)	<ul style="list-style-type: none">• 1,00 m² - 1,00 cm - 1 stuk
Totaal volume	0,01 m ³
Eenvoudig bereikbaar	Ja
Bevestigingswijze	<ul style="list-style-type: none">• Geschroefd
Identificatiemethode	Vaststelling zonder monstername
Destructieve handeling voor identificatie	Nee
Opmerking	deze oppervlakte is niet gemeten maar eerder symbolisch voor alle aanwezige armaturen

Zorgvuldig beheren

- Zorg voor een veilig beheer. Vermijd het beschadigen van het asbestmateriaal. Controleer de toestand jaarlijks op wijzigingen.
- Voer bijkomende staalname(s) uit.

- Eenvoudige handelingen: mag via doe-het-zelf of door werknemer(s) met opleidingsattest eenvoudige handelingen
Bij het verwijderen van oude bakeliet, is het belangrijk om strikt veiligheidsmaatregelen te volgen. Bakeliet zelf kan asbest bevatten. Hier zijn enkele stappen en voorzorgsmaatregelen die je moet nemen, in overeenstemming met de Codex over het welzijn op het werk

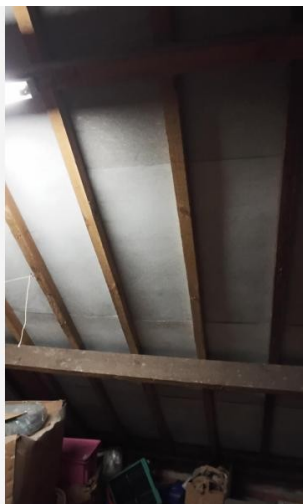
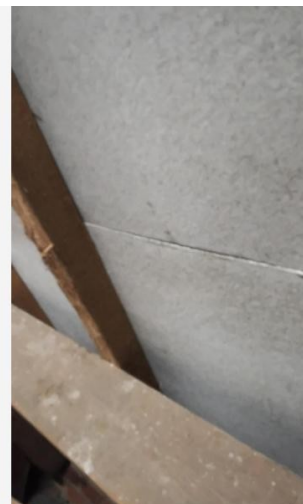
Eindbeoordeling materiaalrisico	Laag materiaalrisico en/of verlaagde kans op vezelvrijgave
Opmerking	<p>Toestand van het materiaal : het bouwjaar verraad immers dat het materiaal niet nieuw is , de aannahme is dan ook Licht beschadigd, licht verweerd.</p> <p>Crocidoliet is een aannahme bij gebrek aan staalname.</p> <p>Een staalname kan een andere asbestsoort met zich meebrengen en de risico beordelig beïnvloeden.</p> <p>Langs de buitenzijde liggen er pannen op langs de binnen zijde is het afgewerkt</p>

Beschrijving	Menuiseriet plaat onderdak
Omgeving	Binnen
Primaire drager	Schuin dak
Asbestmateriaal	Plaat, paneel, tablet - Type Menuiserite
Bindmiddel van asbestmateriaal	Cement
Gebondenheid op basis van bindmiddel	Hecht
Hoeveelheid (oppervlakte - dikte - aantal)	<ul style="list-style-type: none"> • 65,00 m² - 0,40 cm - 1 stuk
Totaal volume	0,26 m ³
Eenvoudig bereikbaar	<p>Nee</p> <ul style="list-style-type: none"> • Het asbestmateriaal is bedekt (uitgezonderd laag verf, coating, behang, kunststof, textiel) en het wegnemen van het bedekkende materiaal kan niet zonder het bedekkende materiaal te beschadigen.
Bevestigingswijze	<ul style="list-style-type: none"> • Genageld, geniet
Identificatiemethode	Vaststelling zonder monstername
Destructieve handeling voor identificatie	Nee
Opmerking	<p>dikte is een schatting, de oppervlakte is een bereedeneerde schatting , waaraan geen rechten worden verleend. Deze oppervlakte behandelt de netto oppervlakte en houdt geen rekening met de overlappingen.</p> <p>Er werd om economische reden geen staal genomen. pdrachtgever begrijpt dat daarom moet worden aangenomen dat deze toepassing asbest bevat, tot tegendeel wordt bewezen.</p>

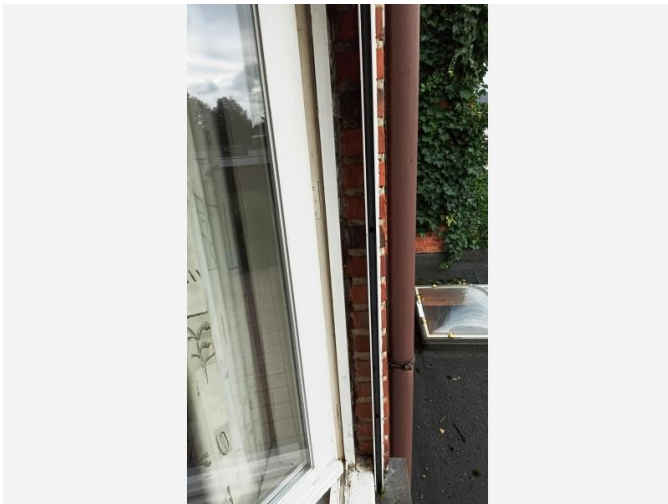
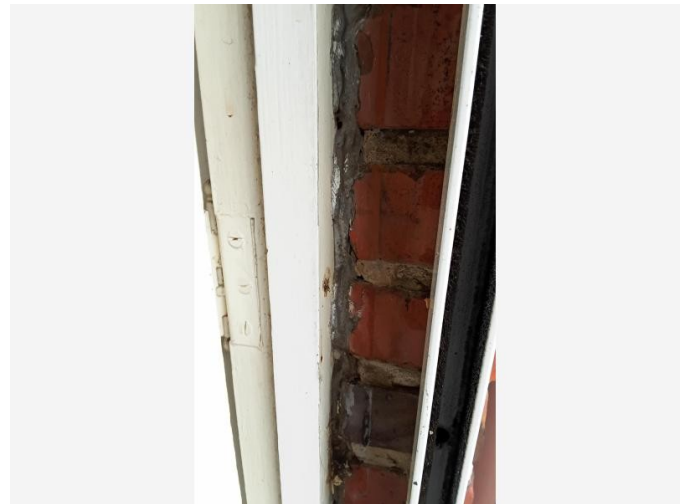
Beschrijving	kit/mastiekaan de ramen achtergevel
Omgeving	Buiten
Primaire drager	Wandopening verticaal (raam, deur, ...)
Asbestmateriaal	In-situ afwerkingslagen - Pasta, stopverf, voegsel, stopsel, vulsel, mastiek, kitten, ...
Bindmiddel van asbestmateriaal	Kitten, mastiek, pasta
Gebondenheid op basis van bindmiddel	Hecht
Hoeveelheid (gewicht - aantal)	<ul style="list-style-type: none">• 1,00 kg - 1 stuk
Totaal gewicht	1,00 kg
Eenvoudig bereikbaar	Ja
Bevestigingswijze	<ul style="list-style-type: none">• Verlijmd, ingegoten, versmeerd
Identificatiemethode	Vaststelling zonder monstername
Destructieve handeling voor identificatie	Nee
Opmerking	<p>Dit gewicht is een beredeneerde schatting, er worden geen rechten verleend aan dit gewicht.</p> <p>het gaat om de kit tussen raam en gevel en tussen raam en glas</p> <p>Er werd om economische reden geen staal genomen. Opdrachtgever begrijpt dat daarom moet worden aangenomen dat deze toepassing asbest bevat, tot tegendeel wordt bewezen.</p>
