Asbestinventarisatetest

Beekstraat 13, 9660 Brakel

Attestnummer : 20231110-000199.000

Uitgegeven op : 10.11.2023

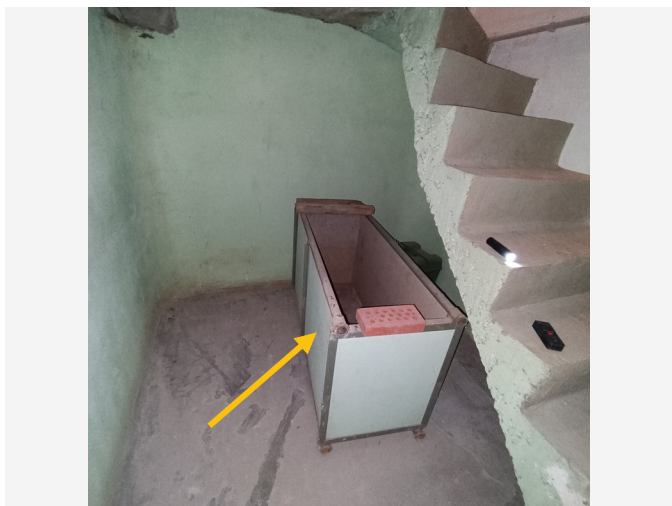
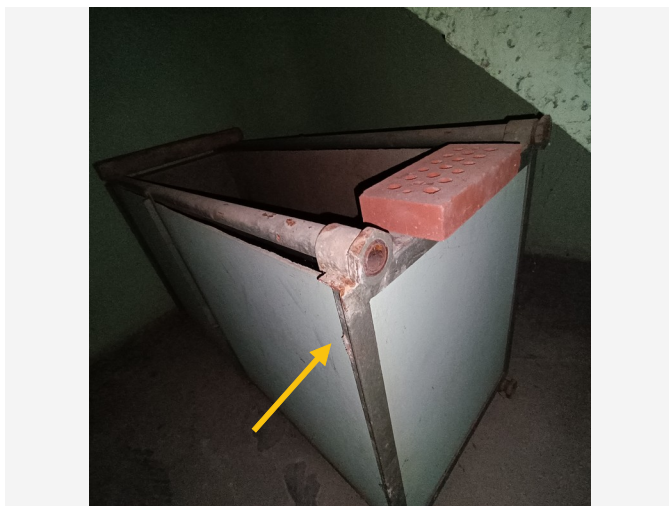
Dringend verwijderen

Beschrijving	bak in kelder
Type afvalstof	Betreft stock-voorraad of gedemonteerde asbestmaterialen
Aanwezige resten	Geen resten aanwezig
Omgeving	Binnen
Primaire drager	Vloer
Asbestmaterialen	<ul style="list-style-type: none">• Bak, reservoir, kuip, bloembak
Bindmiddel van asbestmateriaal	Cement
Gebondenheid op basis van bindmiddel	Hecht
Hoeveelheid (gewicht - aantal)	<ul style="list-style-type: none">• 50,00 kg - 1 stuk
Totaal gewicht	50,00 kg
Eenvoudig bereikbaar	Ja
Identificatiemethode	Vaststelling zonder monstername

- Verwijder het asbestafval.

- Eenvoudige handelingen: mag via doe-het-zelf of door werknemer(s) met opleidingsattest eenvoudige handelingen de materialen ongebroken demonteren en verpakt in een asbestzak aanbieden aan het containerpark het dragen van correcte persoonsbeschermingsmiddelen hiervoor is verplicht

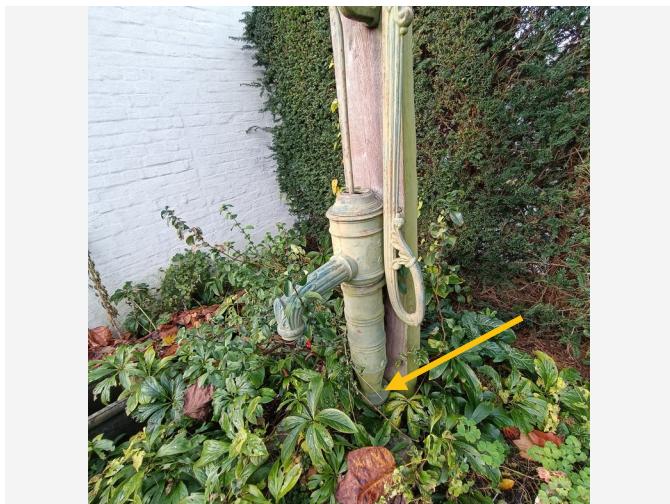
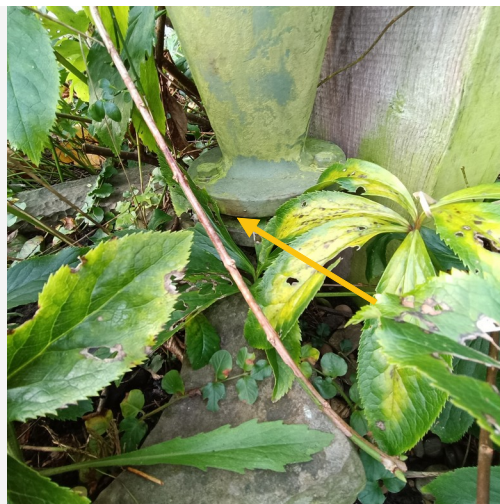
Het asbestmateriaal valt onder de mijlpaal van 2034.

Verwijderen

Eindbeoordeling materiaalrisico	Laag materiaalrisico en/of verlaagde kans op vezelvrijgave
---------------------------------	--

Gebondenheid	Categorie 2: niet-hechtgebonden met matrix
Asbestsoort (vezeltype)	Crocidoliet aanwezig
Asbestconcentratie	Hoog ($\geq 50\%$)
Afschermingsgraad van het gehele materiaal	Enkel randen niet afgeschermd maar geen contact met binnenluchtstromen
Toestand van het materiaal	Licht beschadigd, licht verweerd. Intact materiaal type Pical – asbestboard of categorie III 'gebondenheid'

Beschrijving	handwaterpomp
Omgeving	Buiten
Primaire drager	Infrastructuur hemelwater (opvang en afvoer)
Asbestmateriaal	Pakking, dichting
Bindmiddel van asbestmateriaal	Karton - papier - viltachtig
Gebondenheid op basis van bindmiddel	Niet-hechtgebonden
Hoeveelheid (gewicht - aantal)	<ul style="list-style-type: none">• 0,20 kg - 1 stuk
Totaal gewicht	0,20 kg
Eenvoudig bereikbaar	Ja
Bevestigingswijze	<ul style="list-style-type: none">• Geklemd

- Zorg voor een veilig beheer. Vermijd het beschadigen van het asbestmateriaal. Controleer de toestand jaarlijks op wijzigingen.

- Eenvoudige handelingen: enkel door erkend asbestverwijderaar
Eenvoudige handelingen: door opgeleid personeel Onderhoudstechnici moeten over een attest van eenvoudige handelingen beschikken , jaarlijks 8 u opleiding

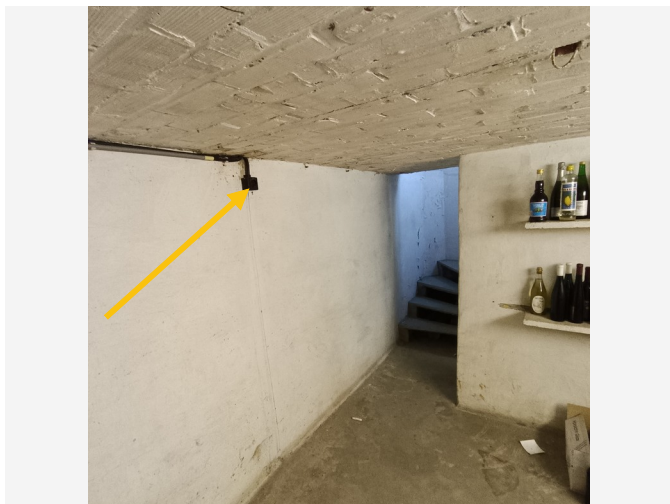
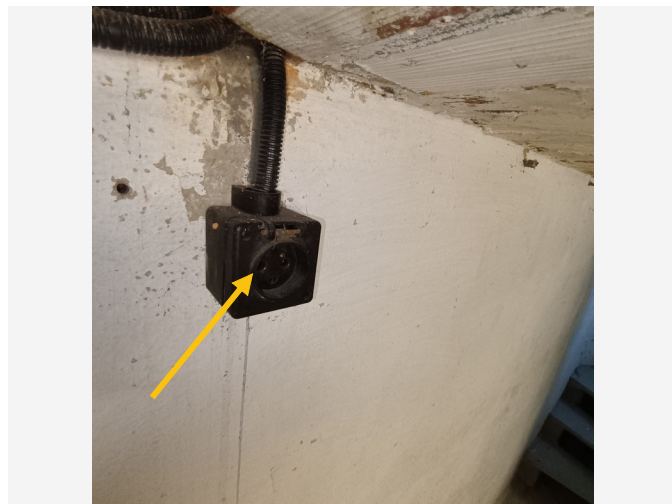
Het asbestmateriaal valt onder de mijlpaal van 2040.

Verwijderen

Eindbeoordeling materiaalrisico	Verhoogd materiaalrisico en/of verhoogde kans op vezelvrijgave
---------------------------------	--

Gebondenheid	Categorie 1: hechtgebonden in oorsprong
Asbestsoort (vezeltype)	Crocidoliet aanwezig
Asbestconcentratie	Laag (< 50%)
Afschermingsgraad van het gehele materiaal	Geheel of deels (ook) vrij aan de binnenlucht
Toestand van het materiaal	Licht beschadigd, licht verweerd. Intact materiaal type Pical – asbestboard of categorie III 'gebondenheid'

Beschrijving	bakeliet
Omgeving	Binnen
Primaire drager	Communicatie en elektrische infrastructuur en uitrusting
Asbestmateriaal	Plaat, paneel, tablet - Type Bakeliet
Bindmiddel van asbestmateriaal	Kunststof of -hars
Gebondenheid op basis van bindmiddel	Hecht
Hoeveelheid (oppervlakte - dikte - aantal)	• 0,30 m ² - 1,00 cm - 11 stuks

- Zorg voor een veilig beheer. Vermijd het beschadigen van het asbestmateriaal. Controleer de toestand jaarlijks op wijzigingen.

- Eenvoudige handelingen: mag via doe-het-zelf of door werknemer(s) met opleidingsattest eenvoudige handelingen
Schakelaars, stopcontacten en andere gelijkaardige toepassingen kunnen eenvoudig losgeschroefd worden --> EH doe-het-zelf. Dubbel te verpakken en af te voeren naar een lokaal containerpark. Gebruik van persoonlijke beschermingsmiddelen (tyvec, handschoenen en FFP 3 masker)
- Eenvoudige handelingen: enkel door erkend asbestverwijderaar
Afgesloten of verzegelde kast --> EH opgeleid technieker personeel 8u basisopleiding asbest.

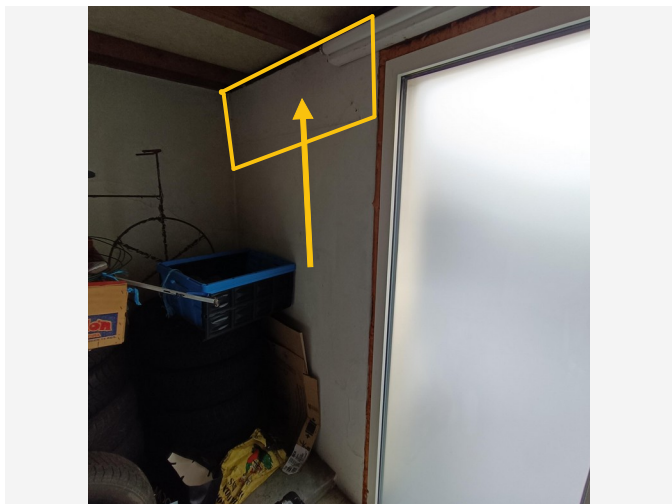
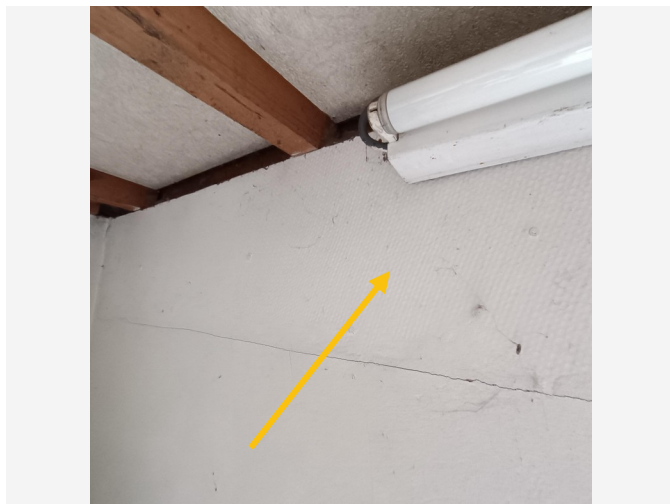
Het asbestmateriaal valt onder de mijlpaal van 2040.

Zorgvuldig beheren

Eindbeoordeling materiaalrisico	Laag materiaalrisico en/of verlaagde kans op vezelvrijgave
---------------------------------	--

Gebondenheid	Categorie 1: hechtgebonden in oorsprong
Asbestsoort (vezeltype)	Crocidoliet aanwezig
Asbestconcentratie	Laag (< 50%)
Afschermingsgraad van het gehele materiaal	Niet stootvaste afscherming
Toestand van het materiaal	Licht beschadigd, licht verweerd. Intact materiaal type Pical – asbestboard of categorie III 'gebondenheid'

Beschrijving	plaat in berging
Omgeving	Binnen
Primaire drager	Binnenwand
Asbestmateriaal	Dak- en gevelbekleding - Plaat
Bindmiddel van asbestmateriaal	Cement
Gebondenheid op basis van bindmiddel	Hecht
Hoeveelheid (oppervlakte - dikte - aantal)	• 2,00 m ² - 4,00 cm - 1 stuk
Totaal volume	0,08 m ³
Eenvoudig bereikbaar	Ja
Bevestigingswijze	• Verlijmd, ingegoten, versmeerd

- Zorg voor een veilig beheer. Vermijd het beschadigen van het asbestmateriaal. Controleer de toestand jaarlijks op wijzigingen.

- Eenvoudige handelingen: mag via doe-het-zelf of door werknemer(s) met opleidingsattest eenvoudige handelingen de materialen ongebroken demonteren en verpakt in een asbestzak aanbieden aan het containerpark het dragen van correcte persoonsbeschermingsmiddelen hiervoor is verplicht

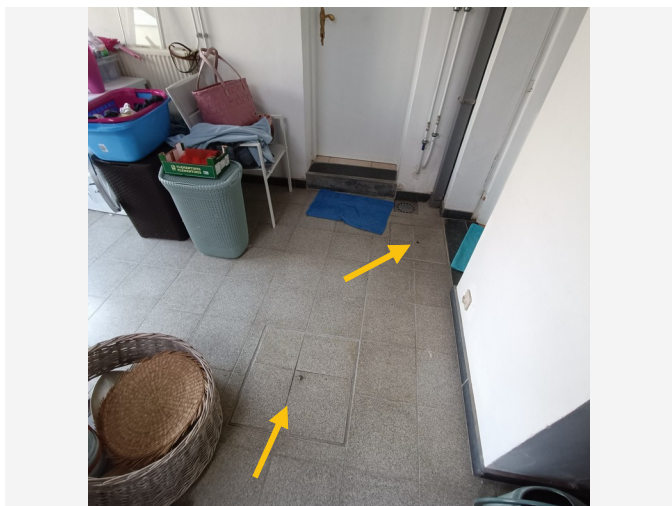
Situeringfoto

Permanente beperking

Reden: de deksels zijn vast

Uitleg van de asbestdeskundige: de dekesels (3stuks) zijn niet te openen met de hand (vastgeklemd)

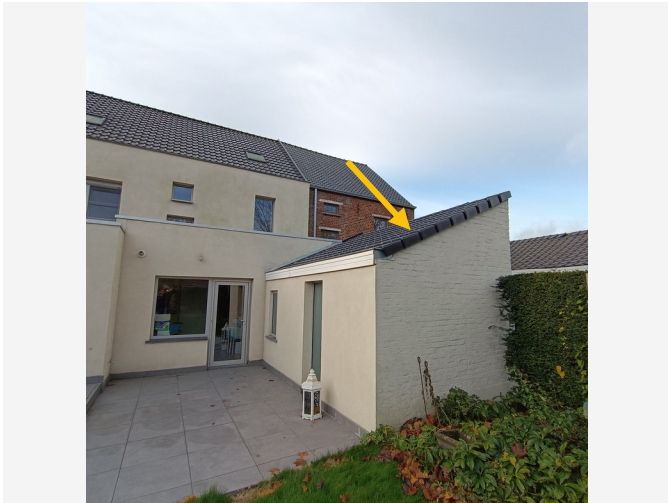
Situeringfoto

Permanente beperking

Reden: Er is geen volledige risicobeoordeling mogelijk

Uitleg van de asbestdeskundige: geen (vaste) toegang tot de ruimte

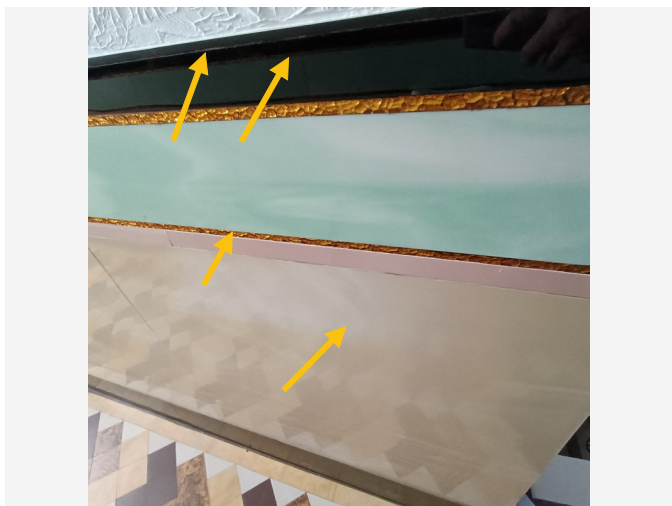
Vrije foto

plaat in de gang is dun en mogelijks samengesteld uit meerdere materialen enkele of meerdere van deze materialen kunnen asbest bevatten

Identificatiemethode	Redelijk vermoeden
Primaire drager	Binnenwand
(Asbest)materiaal	Dak- en gevelbekleding - Plaat
Bindmiddel	Cement
Gebondenheid bindmiddel	Hecht

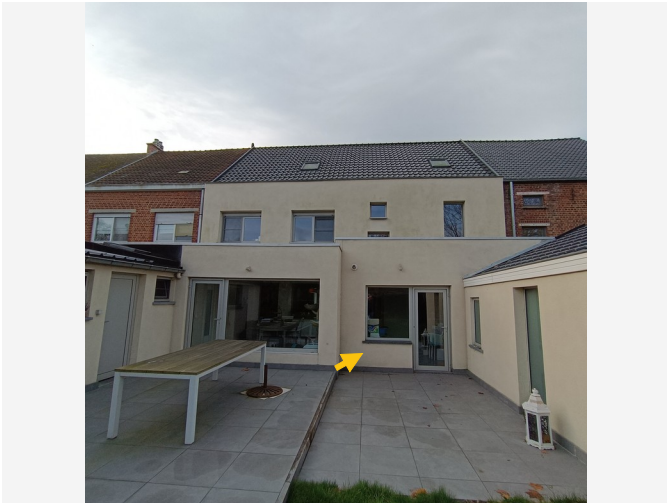
Vrije foto

crepi is recent, factuur is beschikbaar

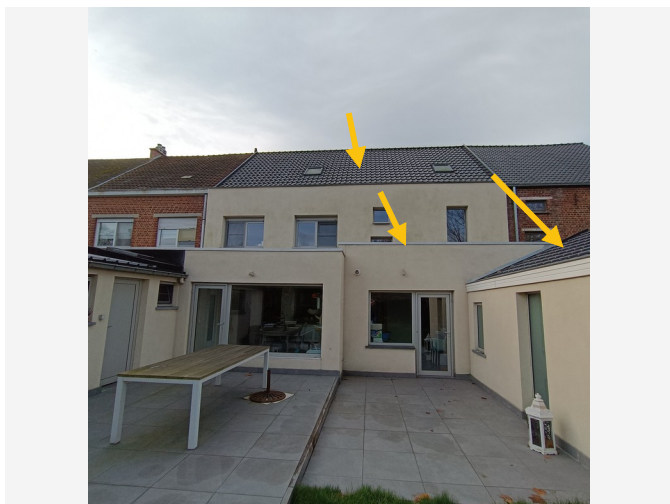
Vrije foto

alle daken(hellende en plat) zijn vernieuwd
facturen zijn beschikbaar

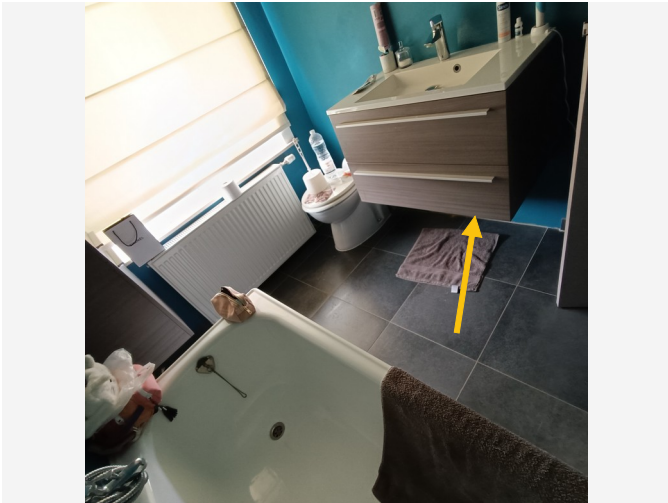
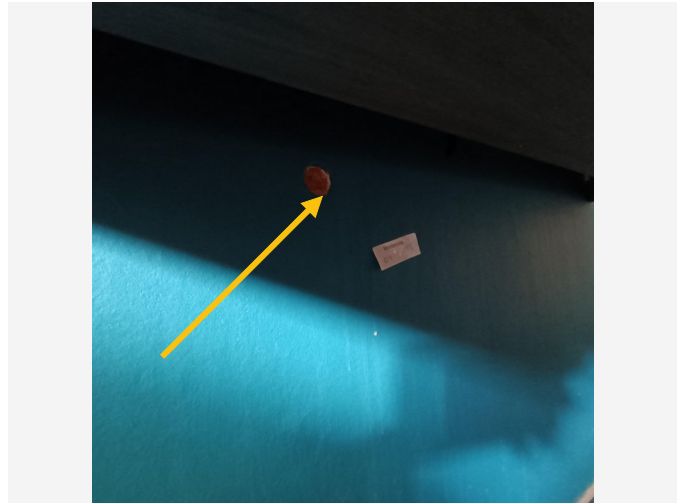
Fiche 10: muurpleister

Geen asbest

#	Type	Referentie	Resultaat
10.1	Mengmonster	04	Geen asbest

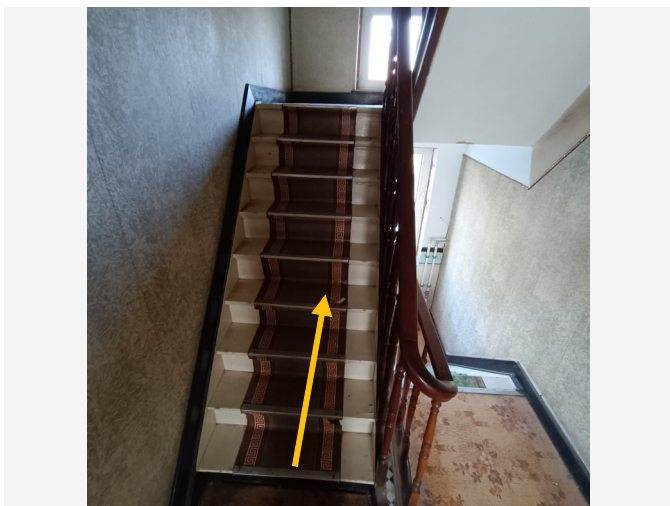
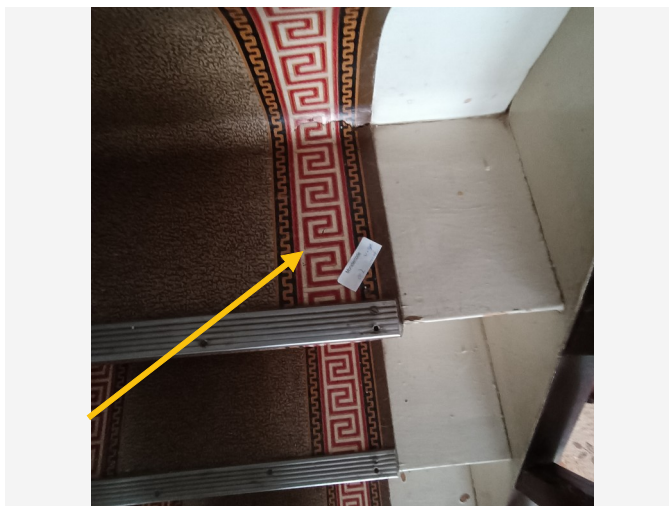
Geen asbest

#	Type	Referentie	Resultaat
11.1	Puntmonster	02	Geen asbest

Beschrijving	vloerzeil 2 op trap 1-2de verdiep
Omgeving	Binnen
Primaire drager	Vloer

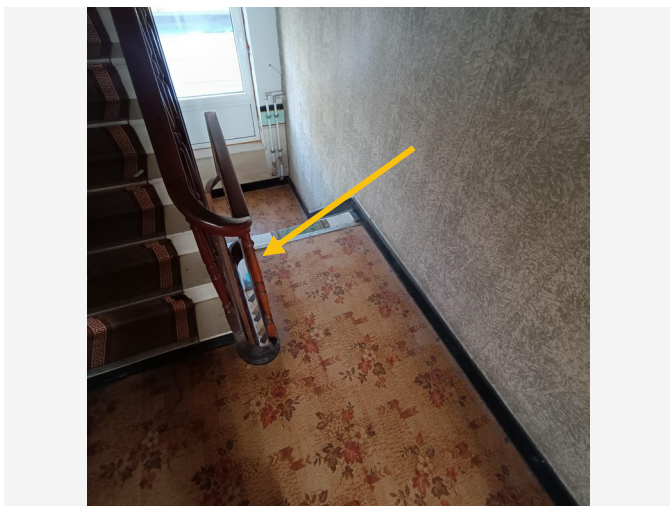
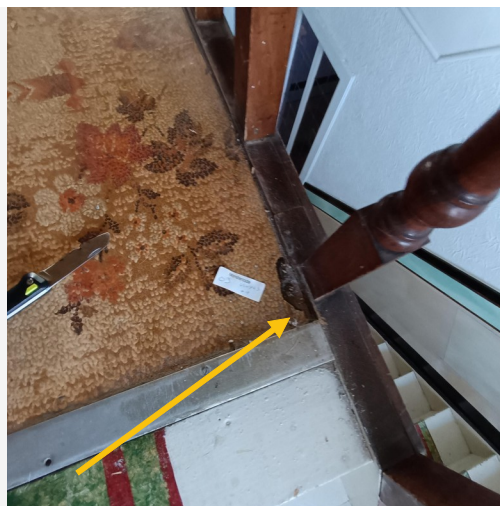
Geen asbest

#	Type	Referentie	Resultaat
12.1	Puntmonster	03	Geen asbest

Beschrijving	vloerzeil 3 1ste verdiep links
Omgeving	Binnen
Primaire drager	Vloer
Bindmiddel van materiaal	Karton - papier - viltachtig

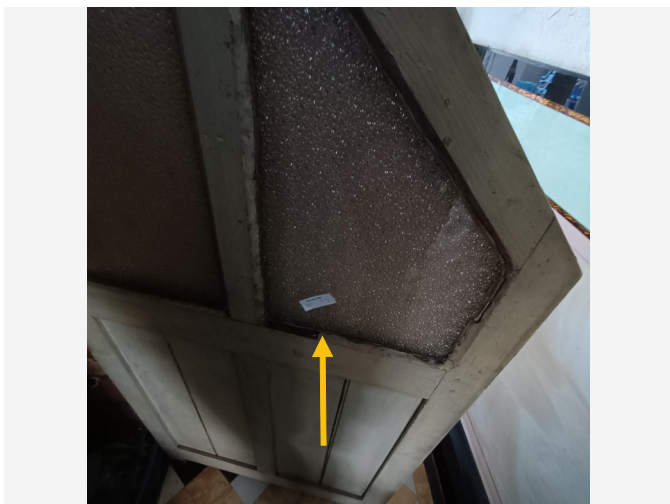
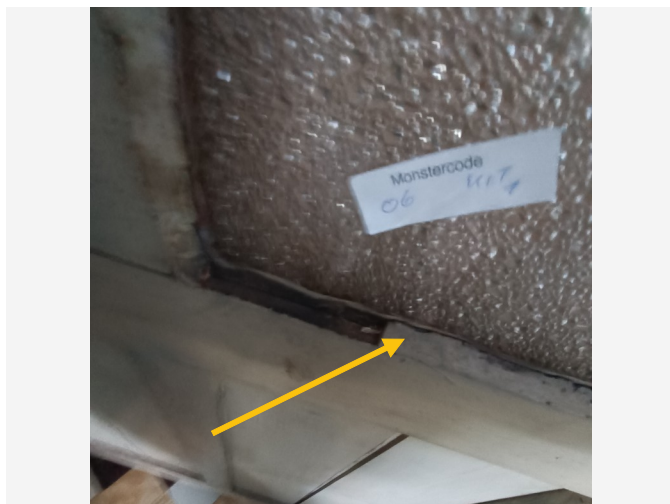
Geen asbest

#	Type	Referentie	Resultaat
13.1	Puntmonster	06	Geen asbest

Beschrijving	kit kozijn-raam
Omgeving	Binnen
Primaire drager	Binnenwand
Bindmiddel van materiaal	Kitten, mastiek, pasta

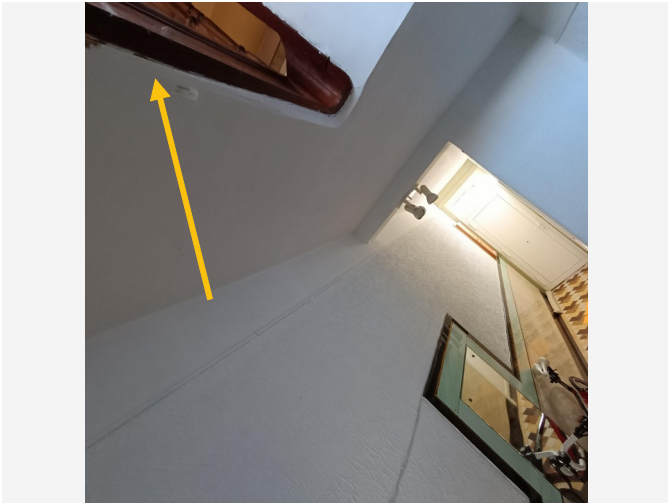
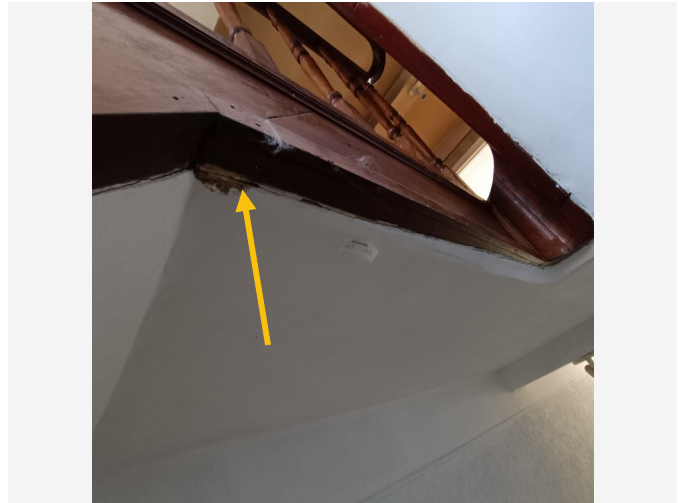
Geen asbest

#	Type	Referentie	Resultaat
14.1	Mengmonster	05	Geen asbest

Beschrijving	plafondpleister
Omgeving	Binnen
Primaire drager	Plafond

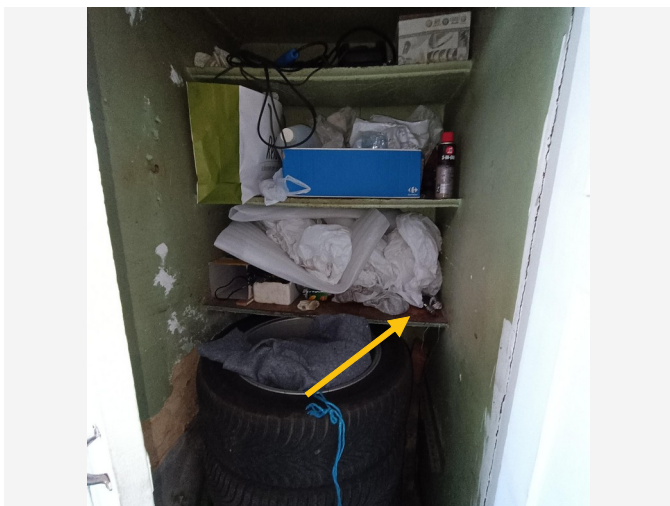
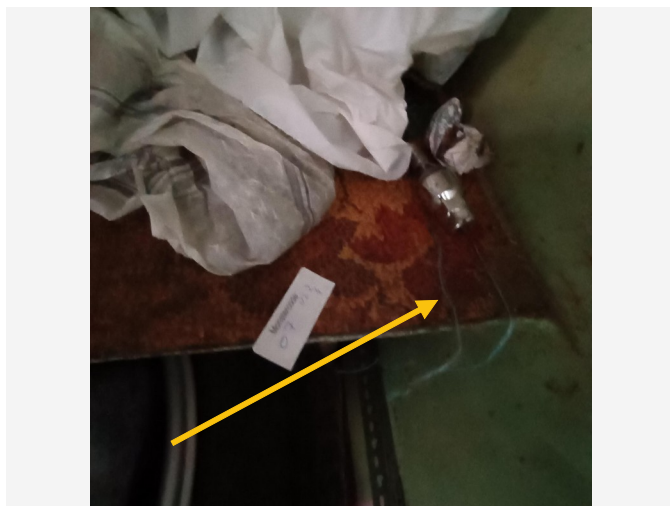
Geen asbest

#	Type	Referentie	Resultaat
15.1	Puntmonster	07	Geen asbest

Beschrijving	vloerzeil 4 (in kast garage op legborden)
Omgeving	Binnen
Primaire drager	Binnenwand
Bindmiddel van materiaal	Karton - papier - viltachtig

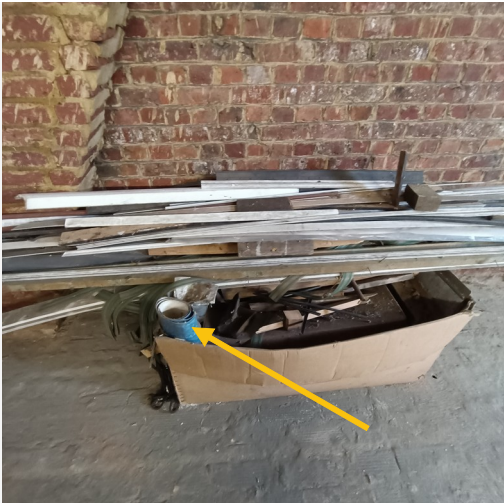
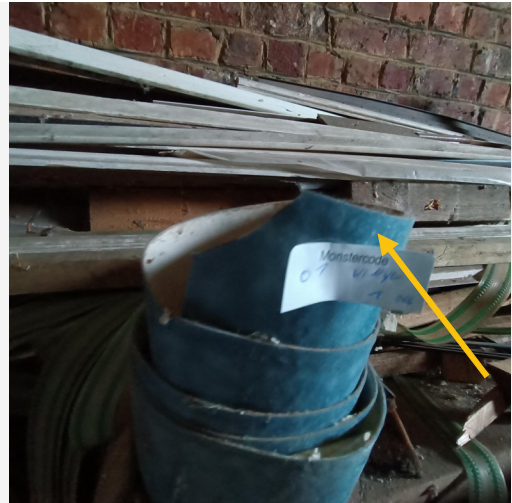
Afvalstof, geen asbest

#	Type	Referentie	Resultaat
16.1	Puntmonster	01	Geen asbest

Beschrijving	vloerzeil 1 (opgerold op verdiep +2)
Type afvalstof	Betreft stock-voorraad of gedemonteerde materialen
Aanwezige resten	Geen resten aanwezig
Omgeving	Binnen
