Asbestinventarisatetest

Witte-Kaprozenstraat 9, 9800 Deinze

Attestnummer : 20240228-000206.000

Niet-asbestveilig

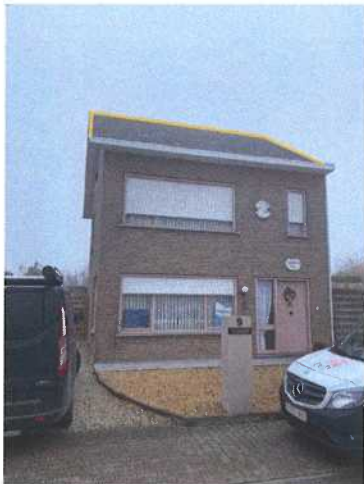
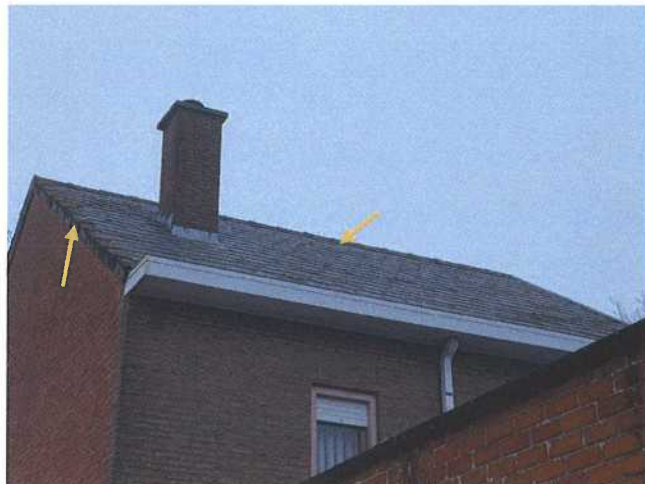
Fiche 1: Nok en windveer

Het asbestmateriaal valt onder de mijlpaal van 2040.

Eindbeoordeling materiaalrisico	Verhoogd materiaalrisico en/of verhoogde kans op vezelvrijgave
---------------------------------	--

Gebondenheid	Categorie 1: hechtgebonden in oorsprong
Asbestsoort (vezeltype)	Crocidoliet aanwezig
Asbestconcentratie	Laag (< 50%)
Afschermingsgraad van het gehele materiaal	Geheel of deels vrij aan de buitenlucht
Toestand van het materiaal	Matig beschadigd, matig verweerd

Beschrijving	Nok en windveer
Omgeving	Buiten
Primaire drager	Schuin dak
Asbestmateriaal	Dak- en gevelbekleding - Nok, windveer, boeiboord
Bindmiddel van asbestmateriaal	Bitumen (roofing, teer, asfalt)
Gebondenheid op basis van bindmiddel	Hecht
Hoeveelheid (oppervlakte - aantal)	• 8,00 m ² - 1 stuk
Totale oppervlakte	8,00 m ²

Verwijderen

- Zorg voor een veilig beheer. Vermijd het beschadigen van het asbestmateriaal. Controleer de toestand jaarlijks op wijzigingen.
- Hemelwater dat afspoelt van asbestcement daken of gevels kan asbestdeeltjes bevatten. Gebruik het enkel voor gesloten circuits (bv. spoelen toiletten). Reinig na het vervangen van het dak of de gevel de dakgoten en regenwaterput of -ton om asbesthoudend sediment of slib te verwijderen
- Voer bijkomende staalname(s) uit.

- Eenvoudige handelingen: enkel door erkend asbestverwijderaar
Voor meer info betreffende het veilig verwijderen van asbesthoudende materialen zie:
<https://ovam.vlaanderen.be/asbest-verwijderen>.

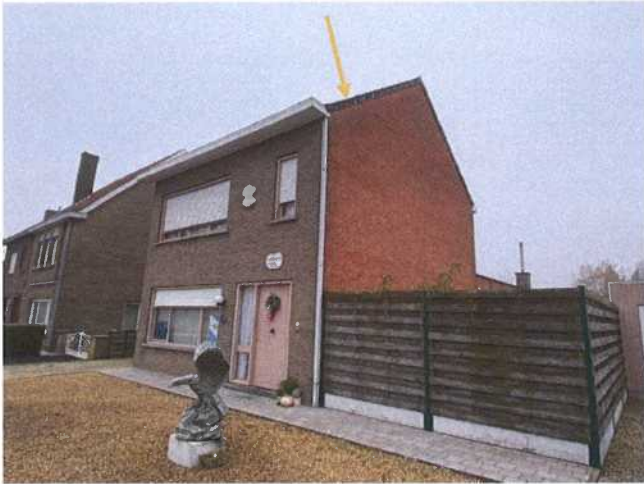
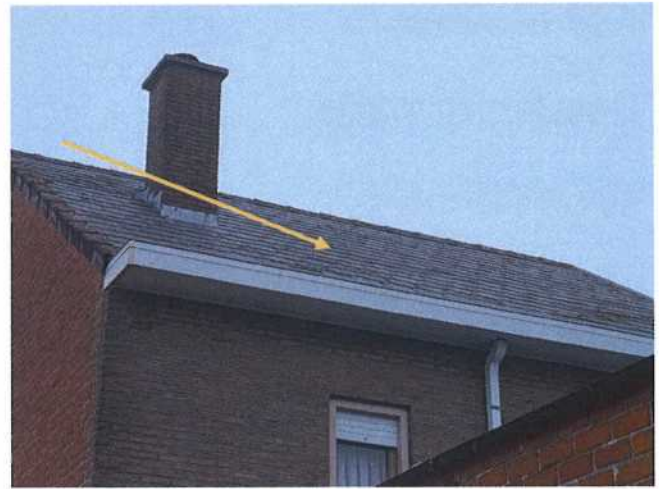
Fiche 2: Leien dak

Het asbestmateriaal valt onder de mijlpaal van 2034.

Eindbeoordeling materiaalrisico	Laag materiaalrisico en/of verlaagde kans op vezelvrijgave
---------------------------------	--

Gebondenheid	Categorie 1: hechtgebonden in oorsprong
Asbestsoort (vezeltype)	Crocidoliet aanwezig
Asbestconcentratie	Laag (< 50%)
Afschermingsgraad van het gehele materiaal	Geheel of deels vrij aan de buitenlucht
Toestand van het materiaal	Licht beschadigd, licht verweerd. Intact materiaal type Pical – asbestboard of categorie III 'gebondenheid'

Beschrijving	Leien dak
Omgeving	Buiten
Primaire drager	Schuin dak
Asbestmateriaal	Dak- en gevelbekleding - Lei, shingle
Bindmiddel van asbestmateriaal	Cement
Gebondenheid op basis van bindmiddel	Hecht
Hoeveelheid (oppervlakte - aantal)	• 74,35 m ² - 1 stuk
Totale oppervlakte	74,35 m ²
Eenvoudig bereikbaar	Ja

Verwijderen

- Hemelwater dat afspoelt van asbestcement daken of gevels kan asbestdeeltjes bevatten. Gebruik het enkel voor gesloten circuits (bv. spoelen toiletten). Reinig na het vervangen van het dak of de gevel de dakgoten en regenwaterput of -ton om asbesthoudend sediment of slib te verwijderen
- Voer bijkomende staalname(s) uit.

- Eenvoudige handelingen: enkel door erkend asbestverwijderaar
Voor meer info betreffende het veilig verwijderen van asbesthoudende materialen zie:

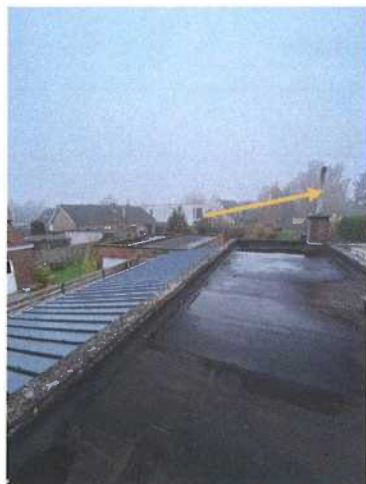
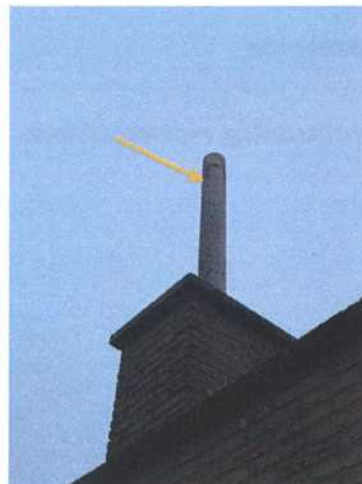
Fiche 3: Rookafvoer

Het asbestmateriaal valt onder de mijlpaal van 2034.

Eindbeoordeling materiaalrisico	Laag materiaalrisico en/of verlaagde kans op vezelvrijgave
---------------------------------	--

Gebondenheid	Categorie 1: hechtgebonden in oorsprong
Asbestsoort (vezeltype)	Crocidoliet aanwezig
Asbestconcentratie	Laag (< 50%)
Afschermingsgraad van het gehele materiaal	Geheel of deels vrij aan de buitenlucht
Toestand van het materiaal	Licht beschadigd, licht verweerd. Intact materiaal type Pical – asbestboard of categorie III 'gebondenheid'

Beschrijving	Rookafvoer
Omgeving	Buiten
Primaire drager	HVAC infrastructuur en uitrusting
Asbestmateriaal	Rookgaskanaal
Bindmiddel van asbestmateriaal	Cement
Gebondenheid op basis van bindmiddel	Hecht
Hoeveelheid (lengte - omtrek - dikte - aantal)	<ul style="list-style-type: none">• 1,50 m - 0,40 cm - 1,00 cm - 1 stuk
Totaal volume	< 0,001 m ³
Eenvoudig bereikbaar	Ja
Bevestigingswijze	<ul style="list-style-type: none">• Onbekend

Verwijderen

- Zorg voor een veilig beheer. Vermijd het beschadigen van het asbestmateriaal. Controleer de toestand jaarlijks op wijzigingen.

- Eenvoudige handelingen: enkel door erkend asbestverwijderaar
Voor meer info betreffende het veilig verwijderen van asbesthoudende materialen zie:

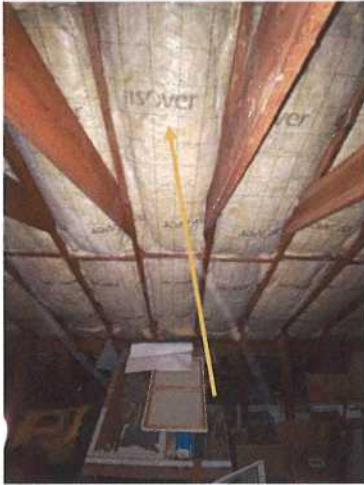
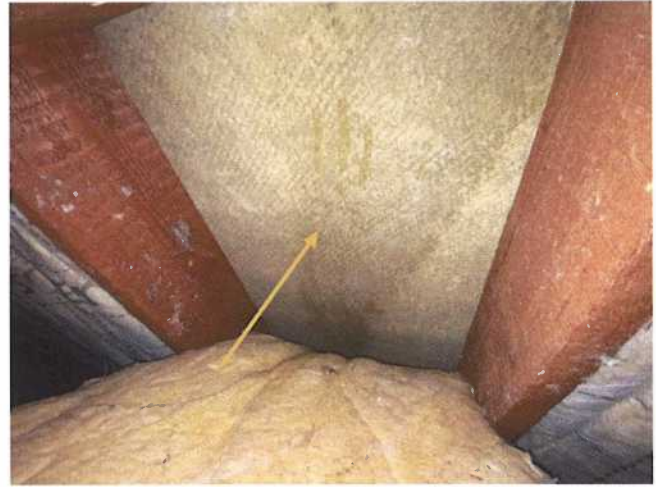
Fiche 4: Onderdak woning

Het asbestmateriaal valt onder de mijlpaal van 2040.

Eindbeoordeling materiaalrisico	Zeer laag materiaalrisico en/of zeer lage kans op vezelvrijgave
---------------------------------	---

Gebondenheid	Categorie 1: hechtgebonden in oorsprong
Asbestsoort (vezeltype)	Crocidoliet aanwezig
Asbestconcentratie	Laag (< 50%)
Afschermingsgraad van het gehele materiaal	Niet stootvaste afscherming
Toestand van het materiaal	Onbeschadigd, niet verweerd

Beschrijving	Onderdak woning
Omgeving	Binnen
Primaire drager	Schuin dak
Asbestmateriaal	Plaat, paneel, tablet - Type Menuiserite
Bindmiddel van asbestmateriaal	Cement
Gebondenheid op basis van bindmiddel	Hecht
Hoeveelheid (oppervlakte - dikte - aantal)	• 74,35 m ² - 0,30 cm - 1 stuk
Totaal volume	0,223 m ³
Eenvoudig bereikbaar	Ja
Bevestigingswijze	• Onbekend

Zorgvuldig beheren

- Zorg voor een veilig beheer. Vermijd het beschadigen van het asbestmateriaal. Controleer de toestand jaarlijks op wijzigingen.
- Voer bijkomende staalname(s) uit.

- Eenvoudige handelingen: enkel door erkend asbestverwijderaar
Voor meer info betreffende het veilig verwijderen van asbesthoudende materialen zie:

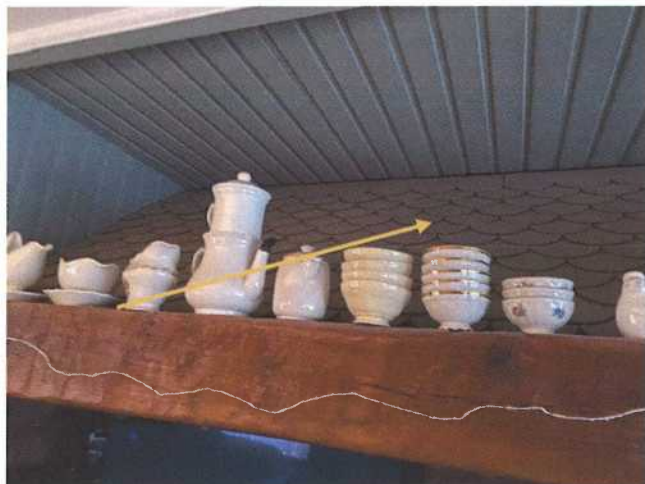
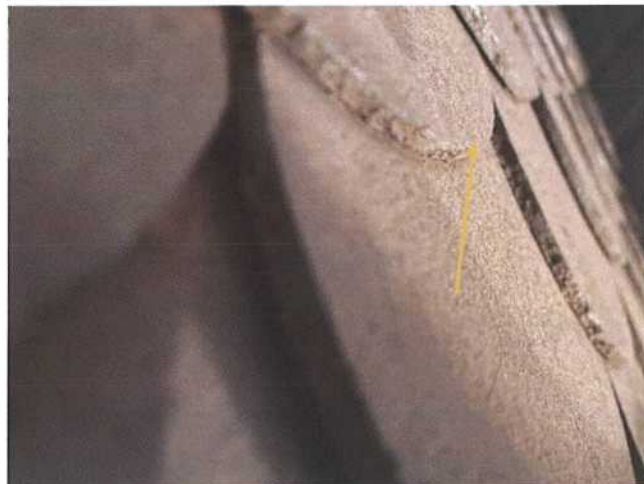
Fiche 5: Leien boven schouw

Het asbestmateriaal valt onder de mijlpaal van 2040.

Eindbeoordeling materiaalrisico	Laag materiaalrisico en/of verlaagde kans op vezelvrijgave
---------------------------------	--

Gebondenheid	Categorie 1: hechtgebonden in oorsprong
Asbestsoort (vezeltype)	Crocidoliet aanwezig
Asbestconcentratie	Laag (< 50%)
Afschermingsgraad van het gehele materiaal	Geheel of deels (ook) vrij aan binnenluchtstromen
Toestand van het materiaal	Onbeschadigd, niet verweerd

Beschrijving	Leien boven schouw
Omgeving	Binnen
Primaire drager	Binnenwand
Asbestmateriaal	Dak- en gevelbekleding - Lei, shingle
Bindmiddel van asbestmateriaal	Cement
Gebondenheid op basis van bindmiddel	Hecht
Hoeveelheid (oppervlakte - aantal)	• 2,61 m ² - 1 stuk
Totale oppervlakte	2,61 m ²
Eenvoudig bereikbaar	Ja
Bevestigingswijze	• Onbekend

Zorgvuldig beheren

- Scherm in afwachting van verwijdering het asbestmateriaal af van luchtstromingen en verstoring: bijvoorbeeld door het te verpakken, te fixeren, af te dekken, signalisatie - afbakening aan te brengen, ...
- Verwijder dit asbestmateriaal zo snel mogelijk. Volg de toestand goed op.
- Voer bijkomende staalname(s) uit.

- Eenvoudige handelingen: enkel door erkend asbestverwijderaar
Voor meer info betreffende het veilig verwijderen van asbesthoudende materialen zie:
<https://ovam.vlaanderen.be/asbest-verwijderen>.

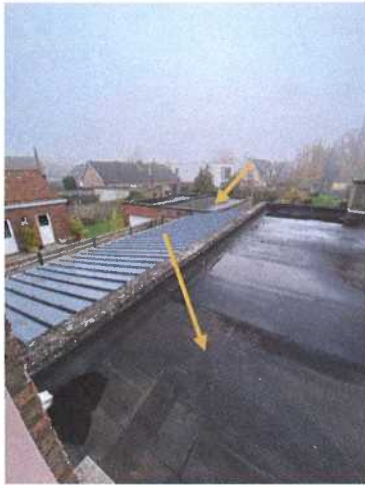
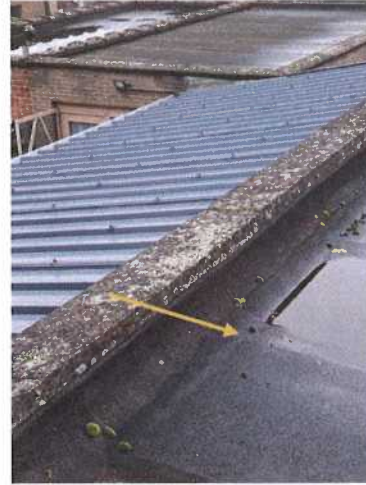
Fiche 6: Roofing plat dak

Het asbestmateriaal valt onder de mijlpaal van 2040.

Eindbeoordeling materiaalrisico	Laag materiaalrisico en/of verlaagde kans op vezelvrijgave
---------------------------------	--

Gebondenheid	Categorie 1: hechtgebonden in oorsprong
Asbestsoort (vezeltype)	Crocidoliet aanwezig
Asbestconcentratie	Laag (< 50%)
Afschermingsgraad van het gehele materiaal	Geheel of deels vrij aan de buitenlucht
Toestand van het materiaal	Licht beschadigd, licht verweerd. Intact materiaal type Pical – asbestboard of categorie III 'gebondenheid'

Beschrijving	Roofing plat dak
Omgeving	Buiten
Primaire drager	Plat dak
Asbestmateriaal	Dak- en gevelbekleding - Roofing
Bindmiddel van asbestmateriaal	Bitumen (roofing, teer, asfalt)
Gebondenheid op basis van bindmiddel	Hecht
Hoeveelheid (oppervlakte - aantal)	• 67,58 m ² - 1 stuk
Totale oppervlakte	67,58 m ²
Eenvoudig bereikbaar	Ja
Bevestigingswijze	• Verlijmd, ingegoten, versmeerd

Zorgvuldig beheren

- Zorg voor een veilig beheer. Vermijd het beschadigen van het asbestmateriaal. Controleer de toestand jaarlijks op wijzigingen.
- Voer bijkomende staalname(s) uit.

- Eenvoudige handelingen: enkel door erkend asbestverwijderaar
Voor meer info betreffende het veilig verwijderen van asbesthoudende materialen zie:

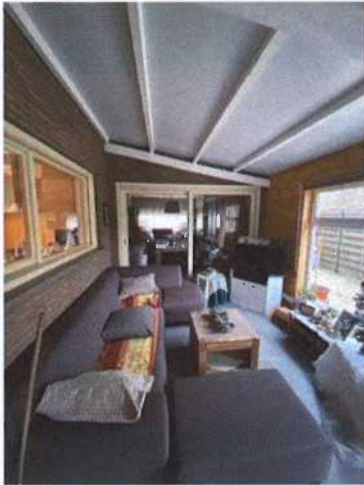
Situeringsfoto

Uitgesloten van inspectie

Bouwjaar: 2022

Constructies gebouwd vanaf 2001 moeten niet onderzocht worden

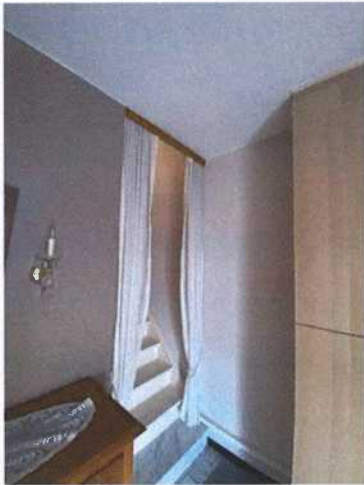
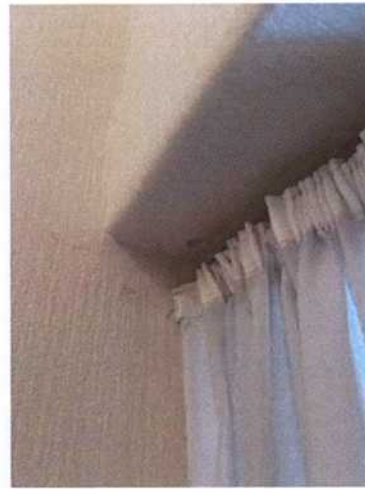
Fiche 8: Pleisterwerk plafond

Geen asbest

#	Type	Referentie	Resultaat
8.1	Puntmonster	MM-2	Geen asbest

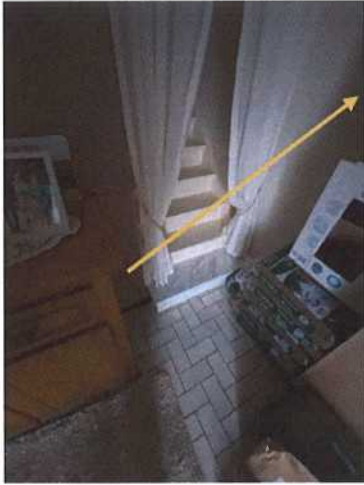
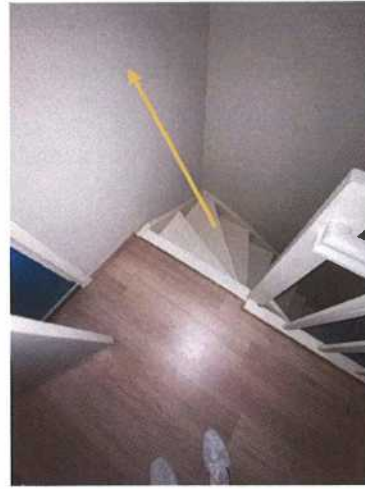
Fiche 9: Pleisterwerk muren

Geen asbest

#	Type	Referentie	Resultaat
9.1	Mengmonster	MM-1	Geen asbest
