Asbestinventarisatetest

Sas 8, 2880 Bornem

Attestnummer : 20240430-000335.000

Niet-asbestveilig

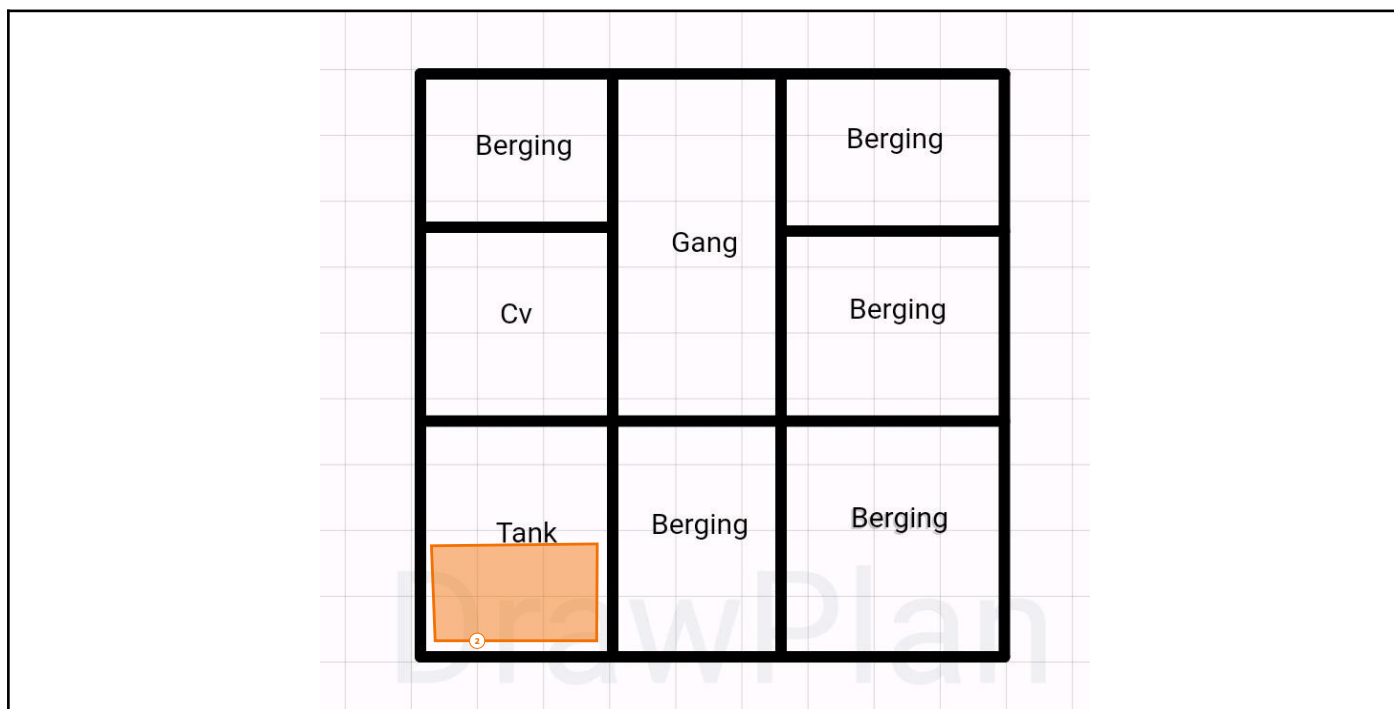
Plan 1.1: Kelder plaatjes tank

Beschrijving	Type	Actie
2. Plaatjes bovenzijde tank	Asbestmateriaal	Verwijderen

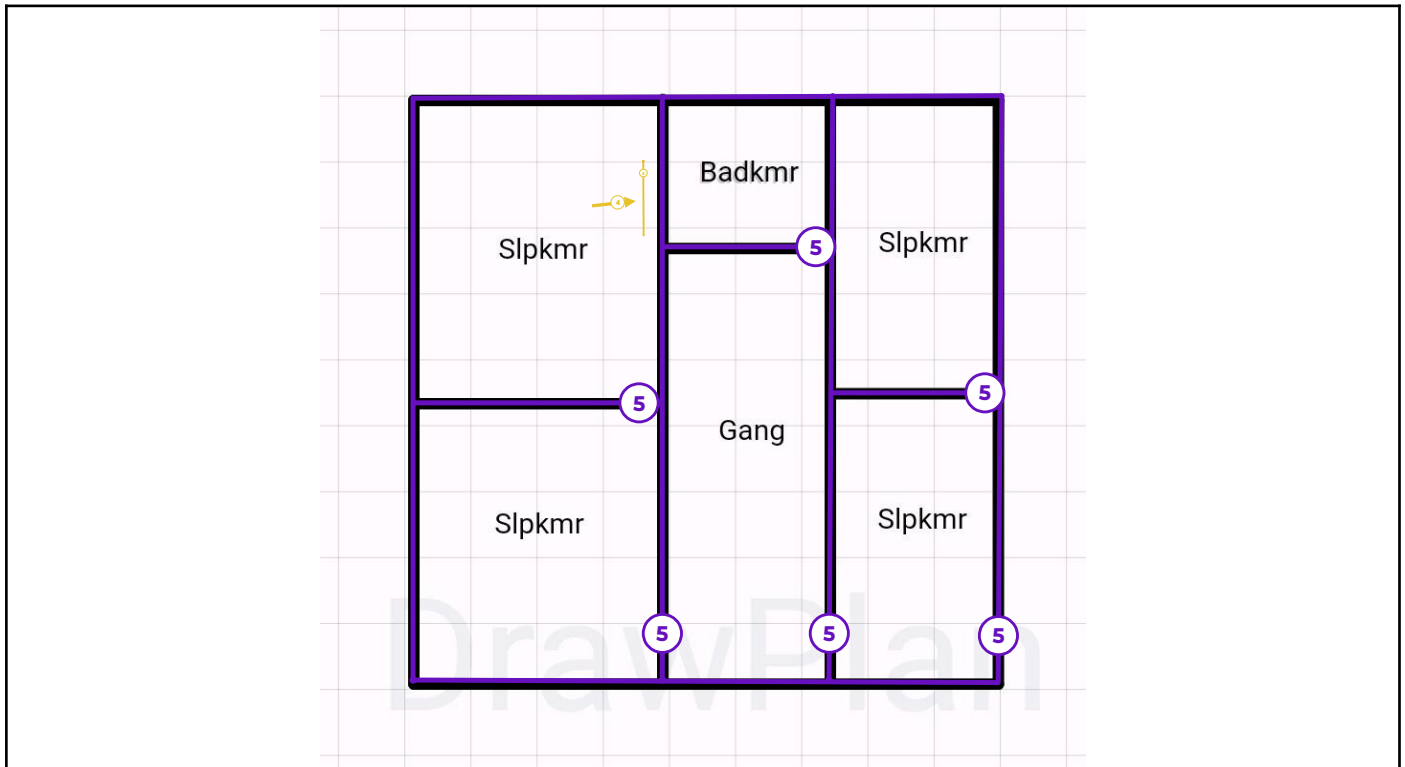
Plan 1.4: Eerste verdieping betonnen wanden en platen

Beschrijving	Type	Actie
4. Platen binnenzijde kast slaapkamer	Asbestmateriaal	Zorgvuldig beheren
5. Betonnen wanden	Advies	-

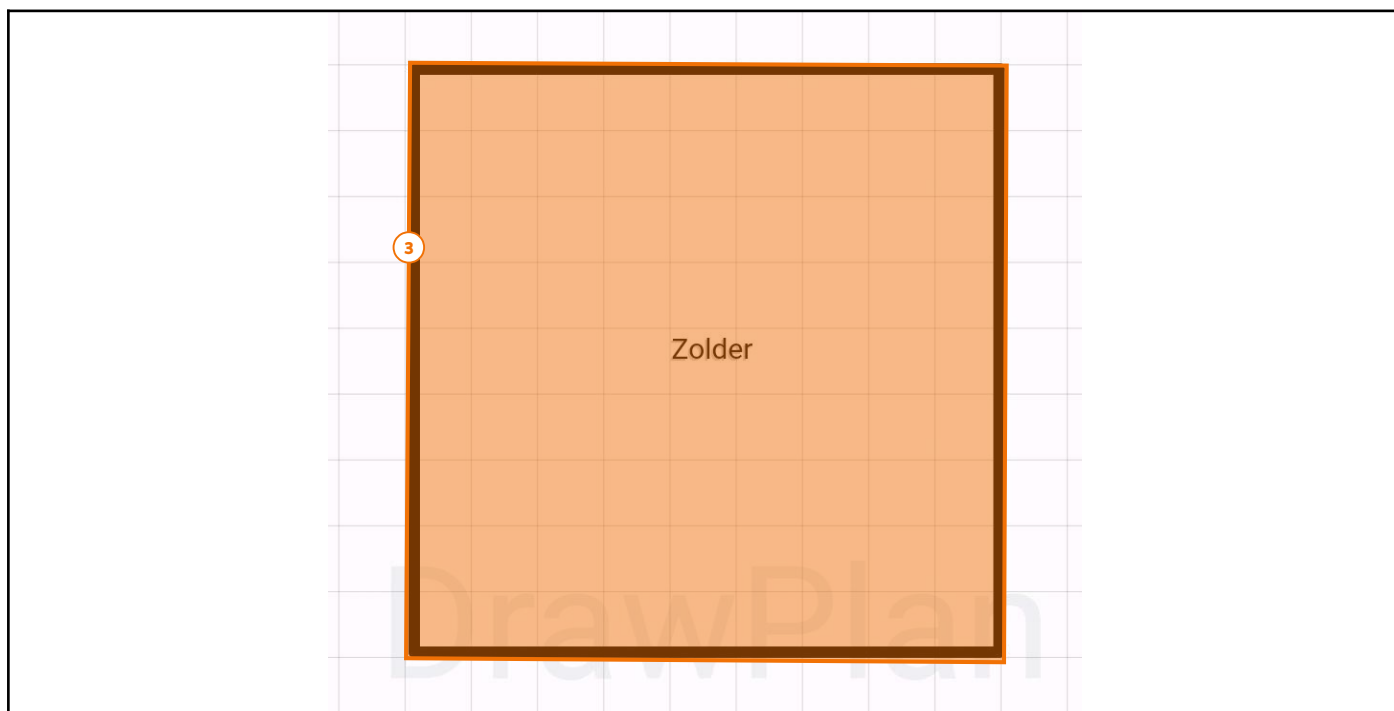
Plan 1.6: Zolder onderdak

Beschrijving	Type	Actie
3. Onderdak	Asbestmateriaal	Verwijderen

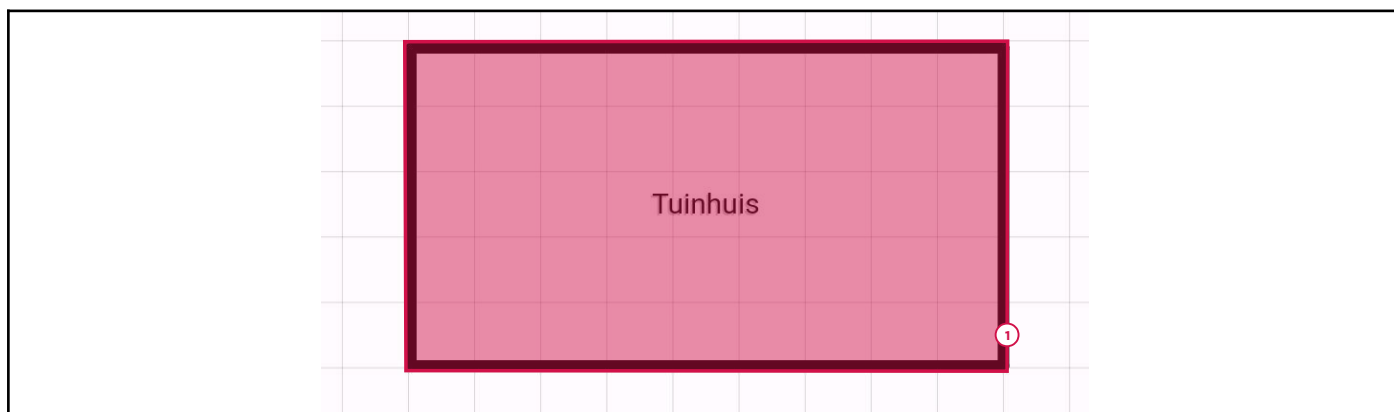
Plan 2.1: Tuinhuis golfplaten

Beschrijving	Type	Actie
1. Golfplaten dak tuinhuis	Asbestmateriaal	Dringend verwijderen

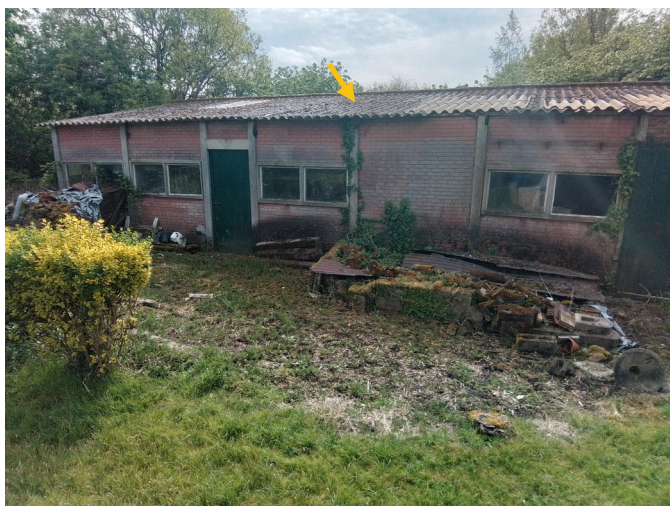
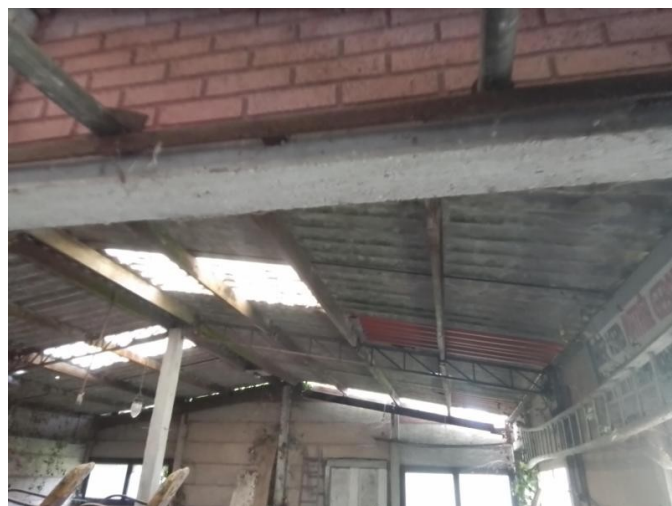
Eindbeoordeling materiaalrisico	Hoog materiaalrisico en/of hoge kans op vezelvrijgave
---------------------------------	---

Gebondenheid	Categorie 1: hechtgebonden in oorsprong
Asbestsoort (vezeltype)	Crocidoliet aanwezig
Asbestconcentratie	Laag (< 50%)
Afschermingsgraad van het gehele materiaal	Geheel of deels (ook) vrij aan de binnenlucht
Toestand van het materiaal	Matig beschadigd, matig verweerd

Beschrijving	Golfplaten dak tuinhuis
Omgeving	Grenst aan binnen- en buitenlucht
Primaire drager	Schuin dak
Asbestmateriaal	Dak- en gevelbekleding - Golfplaat
Bindmiddel van asbestmateriaal	Cement
Gebondenheid op basis van bindmiddel	Hecht
Hoeveelheid (oppervlakte - aantal)	<ul style="list-style-type: none">• 140,00 m² - 1 stuk
Totale oppervlakte	140,00 m ²
Eenvoudig bereikbaar	Ja
Bevestigingswijze	<ul style="list-style-type: none">• Geschroefd
Identificatiemethode	Vaststelling zonder monsternamen

Dringend verwijderen

- Verwijder dit asbestmateriaal zo snel mogelijk. Volg de toestand goed op.

- Eenvoudige handelingen: mag via doe-het-zelf of door werknemer(s) met opleidingsattest eenvoudige handelingen
Betreft een hechtgebonden toepassing met matige verwerking. Dit verhoogt de kans op vezelvrijgave. De toepassing zorgvuldig verwijderen, zonder wijzigingen aan te brengen in de huidige toestand van het materiaal. De toepassing niet breken en/of beschadigen. Verwijder de toepassing a.d.h.v. eenvoudige handelingen met bijkomende maatregelen. Voorzie de nodige PBM's. Opgeleid personeel wordt aanbevolen.

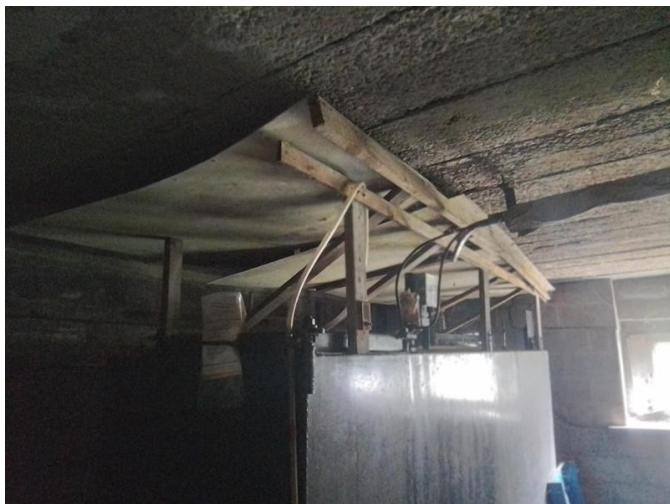
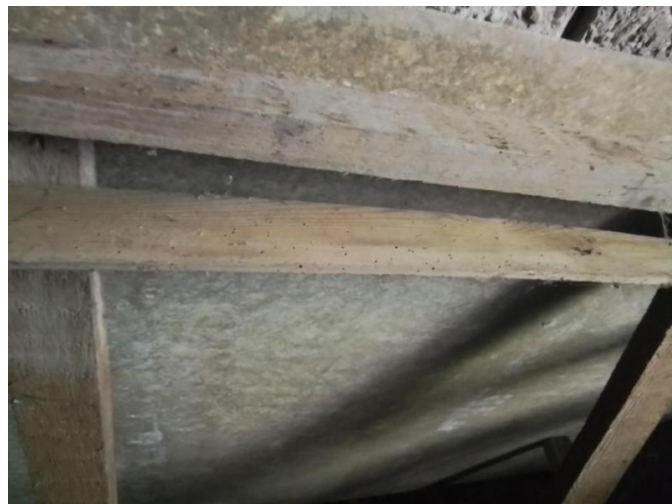
Eindbeoordeling materiaalrisico	Verhoogd materiaalrisico en/of verhoogde kans op vezelvrijgave
---------------------------------	--

Gebondenheid	Categorie 1: hechtgebonden in oorsprong
Asbestsoort (vezeltype)	Crocidoliet aanwezig
Asbestconcentratie	Laag (< 50%)
Afschermingsgraad van het gehele materiaal	Geheel of deels (ook) vrij aan de binnenlucht
Toestand van het materiaal	Licht beschadigd, licht verweerd. Intact materiaal type Pical – asbestboard of categorie III 'gebondenheid'

Beschrijving	Plaatjes bovenzijde tank
Omgeving	Binnen
Primaire drager	Plafond
Asbestmateriaal	Plaat, paneel, tablet - Type Menuiserite
Bindmiddel van asbestmateriaal	Cement
Gebondenheid op basis van bindmiddel	Hecht
Hoeveelheid (oppervlakte - dikte - aantal)	• 5,00 m ² - 1,00 cm - 1 stuk
Totaal volume	0,05 m ³
Eenvoudig bereikbaar	Ja
Bevestigingswijze	• Genageld, geniet
Identificatiemethode	Vaststelling zonder monsternamen

Verwijderen

- Verwijder dit asbestmateriaal zo snel mogelijk. Volg de toestand goed op.

- Eenvoudige handelingen: mag via doe-het-zelf of door werknemer(s) met opleidingsattest eenvoudige handelingen
Betreft een hechtgebonden toepassing met lichte verwerking. Dit verhoogt de kans op vezelvrijgave. De toepassing zorgvuldig verwijderen, zonder wijzigingen aan te brengen in de huidige toestand van het materiaal. De toepassing niet breken en/of beschadigen. Verwijder de toepassing a.d.h.v. eenvoudige handelingen met bijkomende maatregelen. Voorzie de nodige PBM's. Opgeleid personeel wordt aanbevolen.

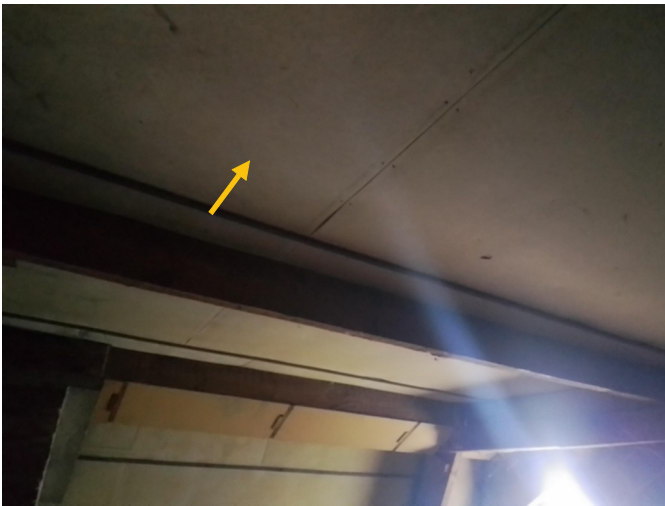
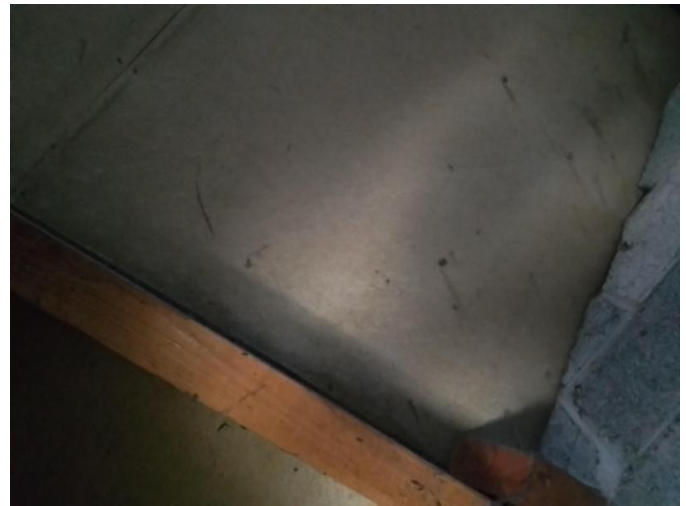
Eindbeoordeling materiaalrisico	Verhoogd materiaalrisico en/of verhoogde kans op vezelvrijgave
---------------------------------	--

Gebondenheid	Categorie 1: hechtgebonden in oorsprong
Asbestsoort (vezeltype)	Crocidoliet aanwezig
Asbestconcentratie	Laag (< 50%)
Afschermingsgraad van het gehele materiaal	Geheel of deels (ook) vrij aan de binnenlucht
Toestand van het materiaal	Licht beschadigd, licht verweerd. Intact materiaal type Pical – asbestboard of categorie III 'gebondenheid'

Beschrijving	Onderdak
Omgeving	Binnen
Primaire drager	Schuin dak
Asbestmateriaal	Plaat, paneel, tablet - Type Menuiserite
Bindmiddel van asbestmateriaal	Cement
Gebondenheid op basis van bindmiddel	Hecht
Hoeveelheid (oppervlakte - dikte - aantal)	• 230,00 m ² - 1,00 cm - 1 stuk
Totaal volume	2,30 m ³
Eenvoudig bereikbaar	Ja
Bevestigingswijze	• Genageld, geniet
Identificatiemethode	Vaststelling zonder monsternamen

Verwijderen

- Verwijder dit asbestmateriaal zo snel mogelijk. Volg de toestand goed op.

- Eenvoudige handelingen: mag via doe-het-zelf of door werknemer(s) met opleidingsattest eenvoudige handelingen
Betreft een hechtgebonden toepassing met lichte verwerking. Dit verhoogt de kans op vezelvrijgave. De toepassing zorgvuldig verwijderen, zonder wijzigingen aan te brengen in de huidige toestand van het materiaal. De toepassing niet breken en/of beschadigen. Verwijder de toepassing a.d.h.v. eenvoudige handelingen met bijkomende maatregelen. Voorzie de nodige PBM's. Opgeleid personeel wordt aanbevolen.

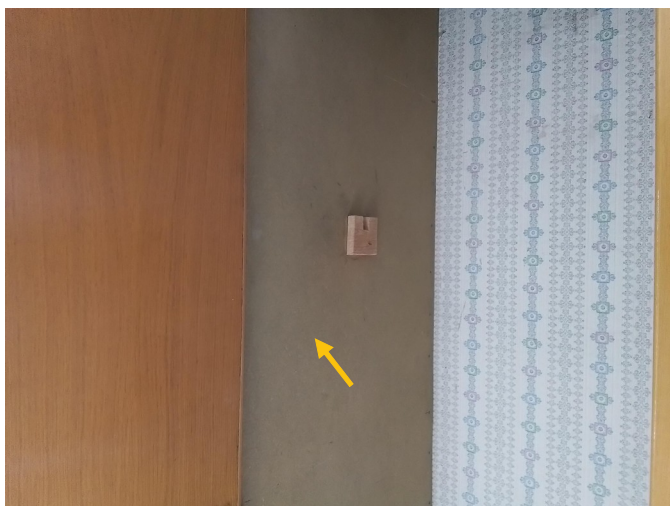
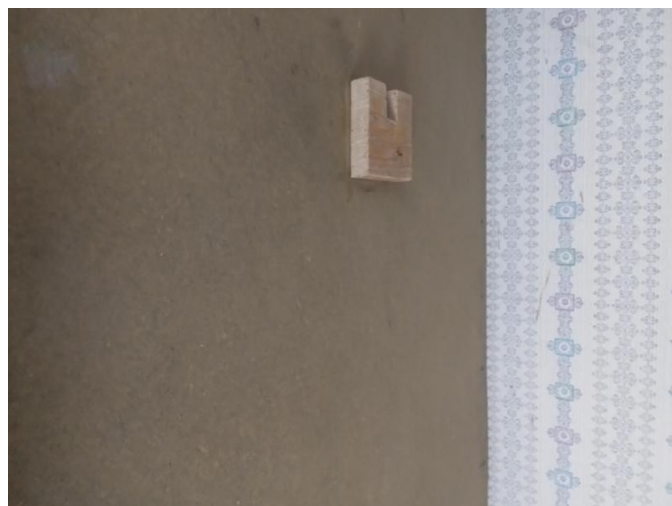
Eindbeoordeling materiaalrisico	Zeer laag materiaalrisico en/of zeer lage kans op vezelvrijgave
---------------------------------	---

Gebondenheid	Categorie 1: hechtgebonden in oorsprong
Asbestsoort (vezeltype)	Crocidoliet aanwezig
Asbestconcentratie	Laag (< 50%)
Afschermingsgraad van het gehele materiaal	Stootvaste afscherming of omkasting
Toestand van het materiaal	Onbeschadigd, niet verweerd

Beschrijving	Platen binnenzijde kast slaapkamer
Omgeving	Binnen
Primaire drager	Binnenwand
Asbestmateriaal	Plaat, paneel, tablet - Type Menuiserie
Bindmiddel van asbestmateriaal	Cement
Gebondenheid op basis van bindmiddel	Hecht
Hoeveelheid (oppervlakte - dikte - aantal)	• 2,00 m ² - 1,00 cm - 1 stuk
Totaal volume	0,02 m ³
Eenvoudig bereikbaar	Ja
Bevestigingswijze	• Genageld, geniet
Identificatiemethode	Vaststelling zonder monsternamen

Zorgvuldig beheren

- Zorg voor een veilig beheer. Vermijd het beschadigen van het asbestmateriaal. Controleer de toestand jaarlijks op wijzigingen.

- Eenvoudige handelingen: mag via doe-het-zelf of door werknemer(s) met opleidingsattest eenvoudige handelingen
Betreft een hechtgebonden toepassing in zeer goede staat met een laag risico op vezelvrijgave. De toepassing zorgvuldig verwijderen, zonder wijzigingen aan te brengen in de huidige toestand van het materiaal. De toepassing niet breken en/of beschadigen. Verwijder de toepassing a.d.h.v. eenvoudige handelingen en voorzie de nodige PBM's. Opleid personeel wordt aanbevolen.

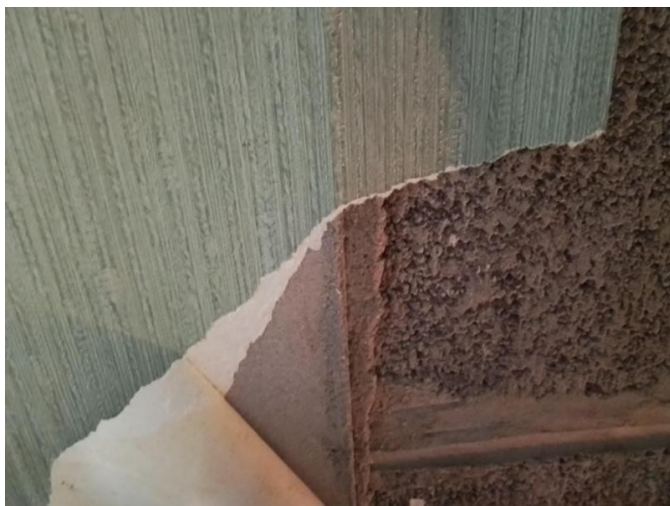
De wanden binen deze constructie bestaan uit cellenbeton en gegoten beton.

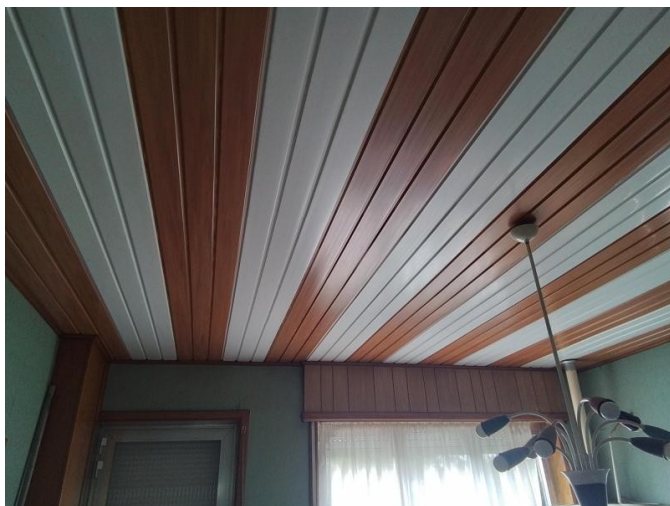
Er is geen pleisterwerk vastgesteld aan het plafond. Valse plafonds bestaande uit planchetten, plaktegels enz.

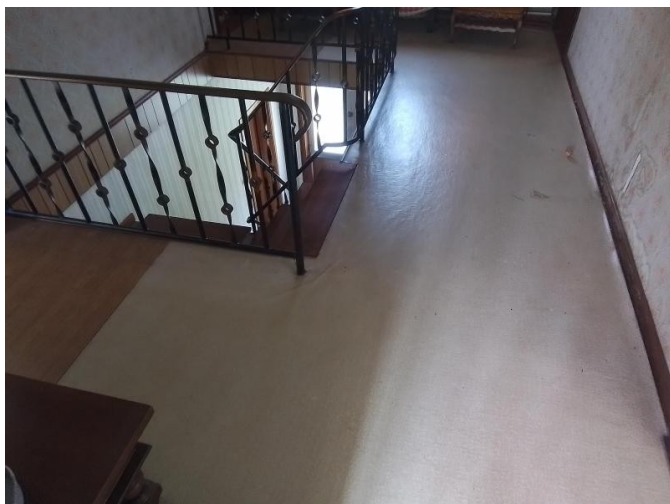
Het vloerzeil is gecontroleerd en niet-asbestverdacht bevonden.
