# Asbestinventarisatetest

Welvaartlaan 1, 9140 Temse

Attestnummer : 20250217-000330.000

Uitgegeven op : 17.02.2025

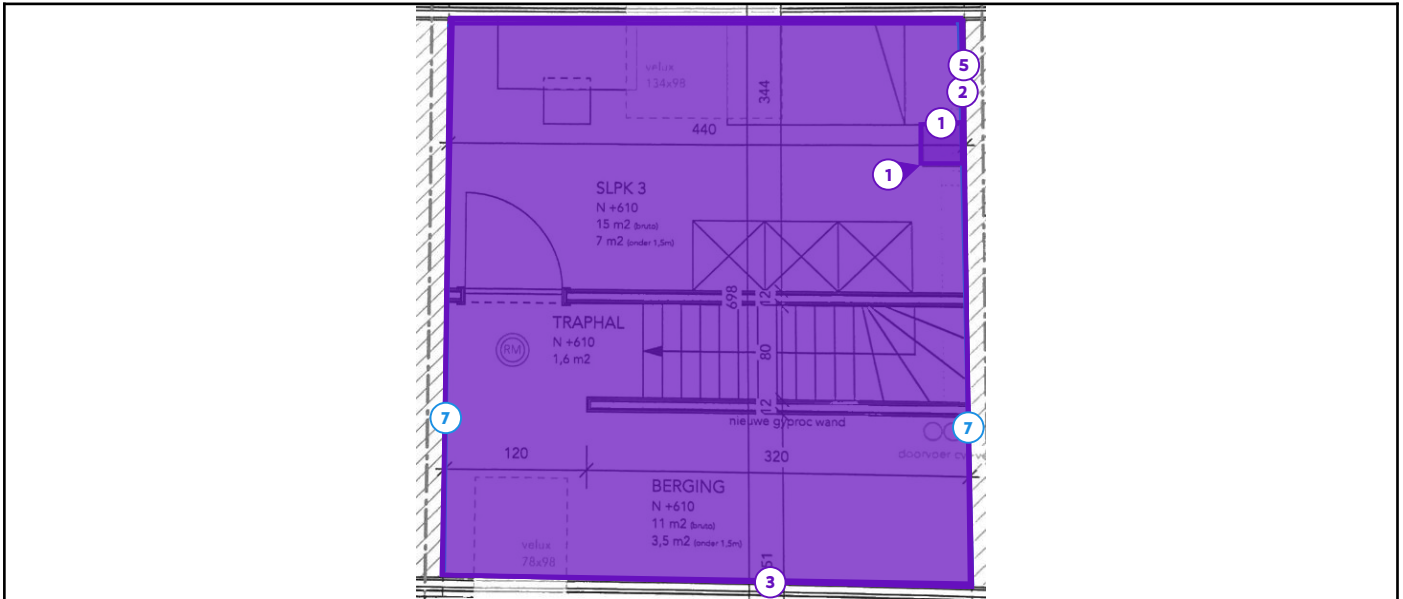
## Plan 1.3: 2e verdieping/zolder

Beschrijving	Type	Actie
1. Bakstenen schoorsteen	Beperking	-
2. Tegellijm vloeren	Advies	-
3. Onderdak	Advies	-
5. Tegellijm plinten	Advies	-
7. Pleisterwerk muren	Geen asbest	-

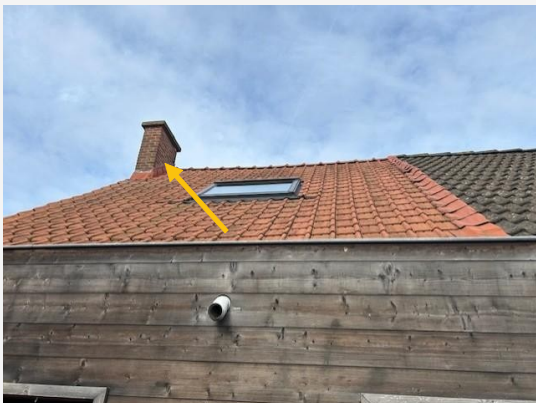
*Situeringfoto*

### Tijdelijke beperking

**Reden:** Het te onderzoeken materiaal situeert zich hoger dan 3,50 m te rekenen vanaf een veilige ondergrond

**Uitleg van de asbestdeskundige:** Op basis van een niet destructief onderzoek kan niet worden onderzocht of het rookkanaal in de schoorsteen asbestverdachte materialen bevat.

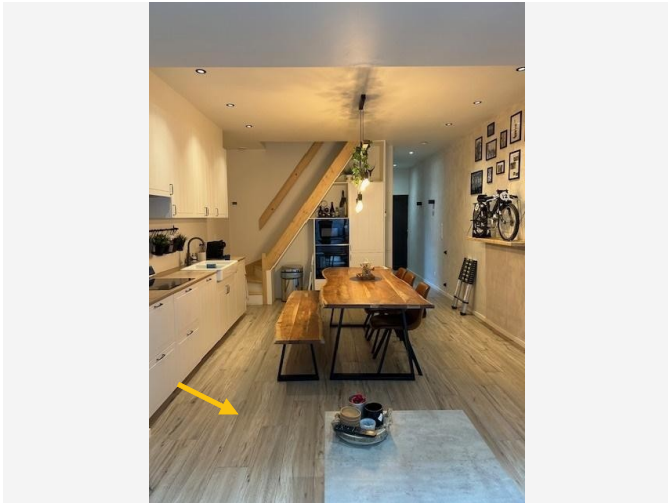
Vrije foto

De vloeren binnen het inspectiegebied (gang, leefruimte, keuken, koer, trappen, slaapkamers, berging, toilet en badkamer) zijn niet-asbestverdacht. De tegellijm is niet inspecteerbaar/waarneembaar en kan eventueel asbesthoudend zijn. De vloer op het gelijkvloers is uitgerust met laminaat, de koer met terrastegels en het 1e en 2e verdiep met een houten vloer.

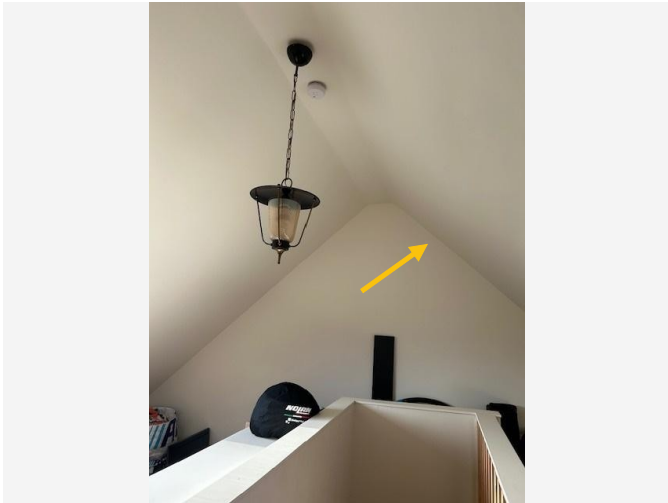
Vrije foto

Het onderdak is afgewerkt met gyproc en is niet-asbestverdacht. Op basis van een niet destructief onderzoek kunnen we niet vaststellen wat er zich eventueel zou kunnen bevinden achter de gyprocplaten. Tenslotte kunnen we van buiten uit de dakpannen niet optillen daar ze vastgeklemd zitten.

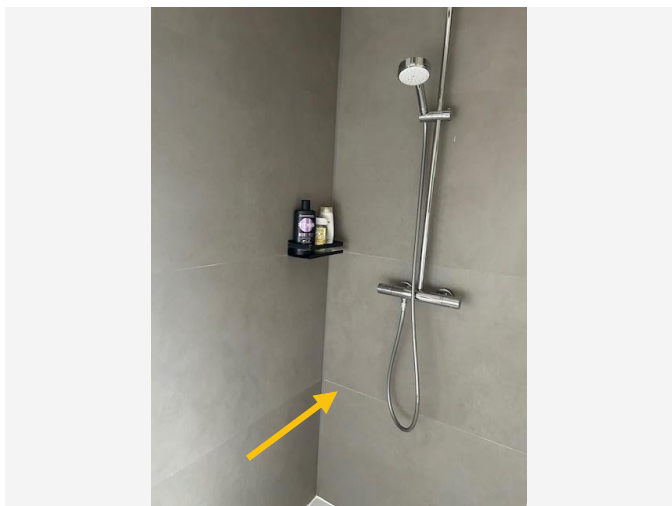
Vrije foto

De badkamer is uitgerust met recente wandtegels. De tegellijm is niet inspecteerbaar/waarneembaar en kan eventueel asbesthoudend zijn.

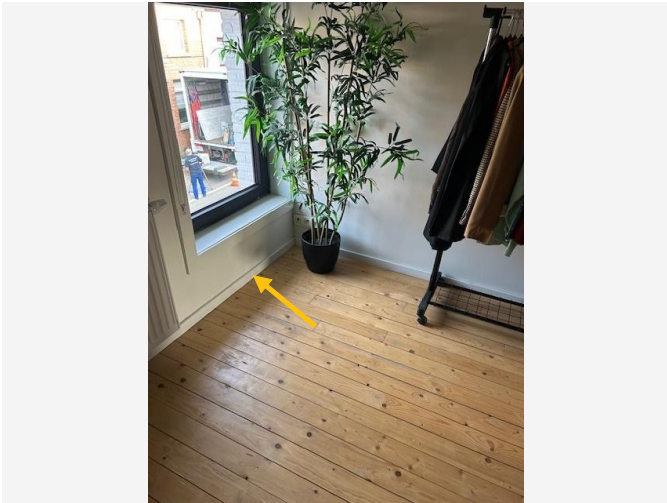
Vrije foto

De plinten binnen het inspectiegebied (gang, leefruimte, keuken, koer, trappen, slaapkamers, berging, toilet en badkamer) zijn niet-asbestverdacht. De tegellijm is niet inspecteerbaar/waarneembaar en kan eventueel asbesthoudend zijn.

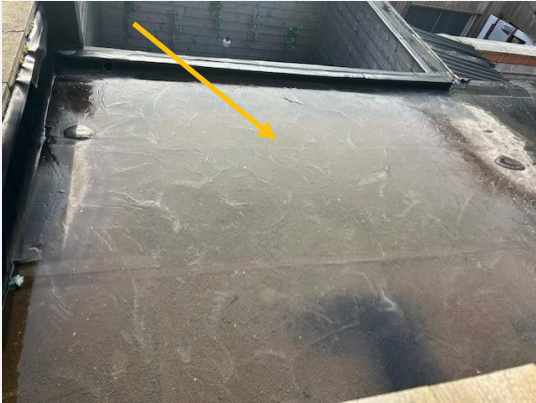
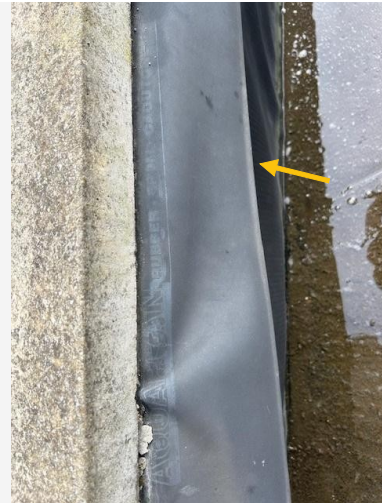
## Fiche 6: Roofing plat dak

Geen asbest

Beschrijving	Roofing plat dak
Omgeving	Buiten
Primaire drager	Plat dak
Bindmiddel van materiaal	Bitumen (roofing, teer, asfalt)
Gebondenheid op basis van bindmiddel	Hecht
Hoeveelheid (oppervlakte - aantal)	• 13,50 m <sup>2</sup> - 1 stuk
Totale oppervlakte	13,50 m <sup>2</sup>
Identificatiemethode	Vaststelling met bewijsdocument, zonder monstername
Destructieve handeling voor identificatie	Nee
Opmerking	Toplaag is niet-asbestverdacht en vervangen in 2020 met EPDM. Over de onderliggende lagen kunnen we geen uitspraak doen.

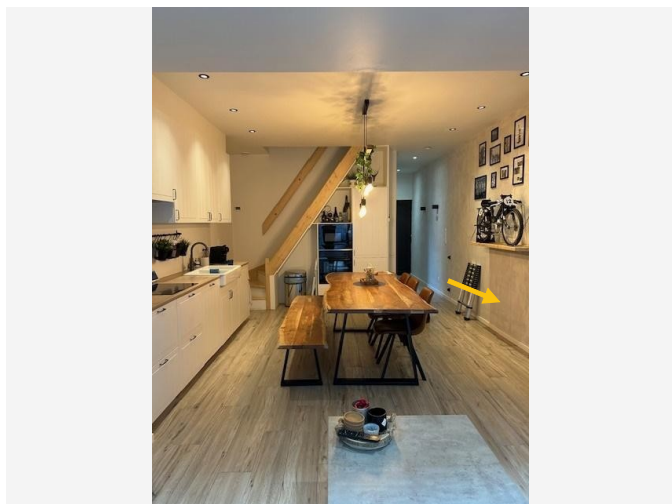
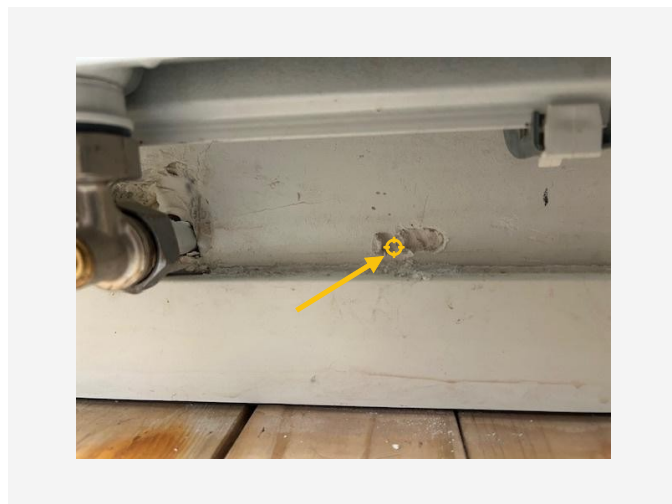
## Fiche 7: Pleisterwerk muren

Geen asbest

#	Type	Referentie	Resultaat
7.1	Mengmonster	ISB141	Geen asbest

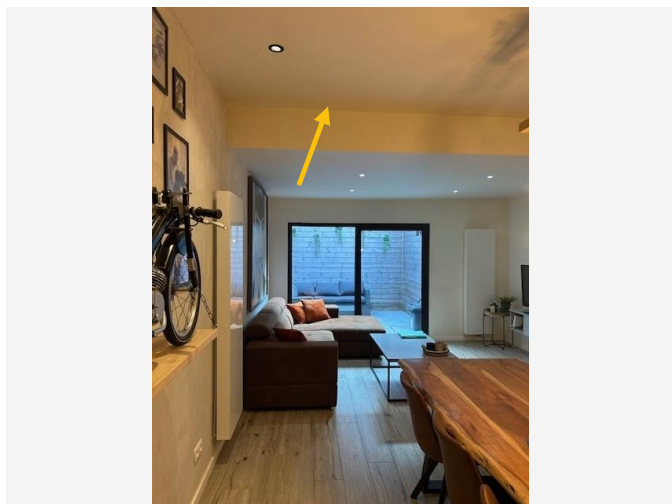
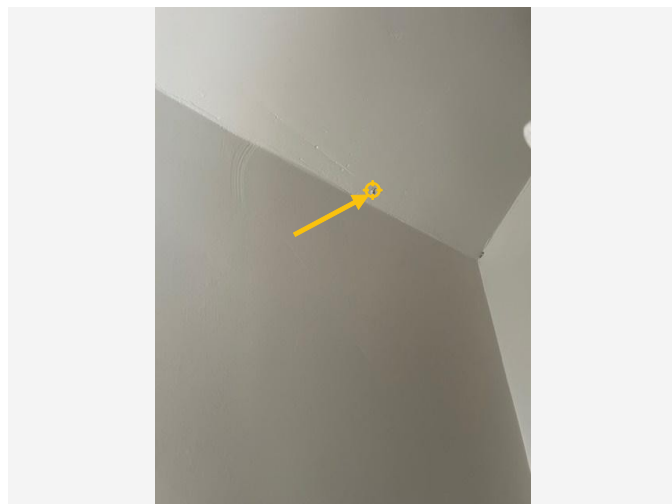
## Fiche 8: Pleisterwerk plafond

Geen asbest

#	Type	Referentie	Resultaat
8.1	Mengmonster	ISB142	Geen asbest
