Asbestinventarisatetest

Groenstraat 69/2, 9700 Oudenaarde

Attestnummer : 20241021-000027.000

Uitgegeven op : 21.10.2024

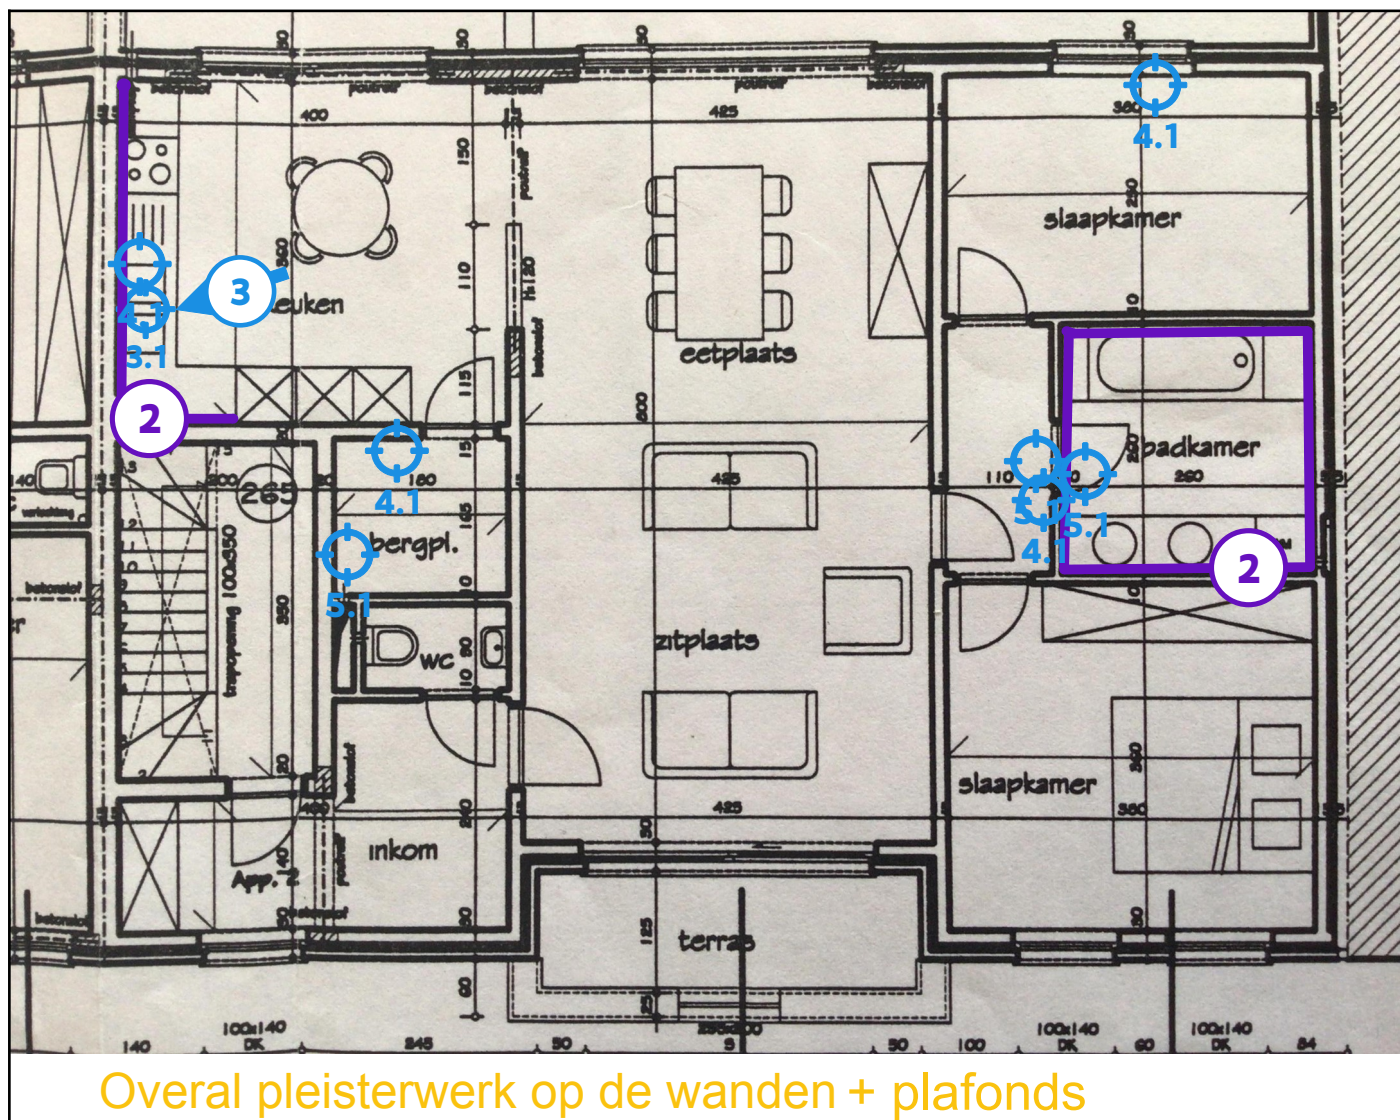
Plan 1.1: Grondplan

Beschrijving	Type	Actie
2. Tegellijn achter wandtegels & plinten	Advies	-
3. Ontdreningsplaat/anti-dreunplaat onder spelbak	Geen asbest	-
3.1 Code: M03	Puntmonster	-
4. Pleisterwerk wanden	Geen asbest	-
4.1 Code: M01	Mengmonster	-

5. Pleisterwerk plafonds	Geen asbest	-
5.1 Code: M02	Mengmonster	-

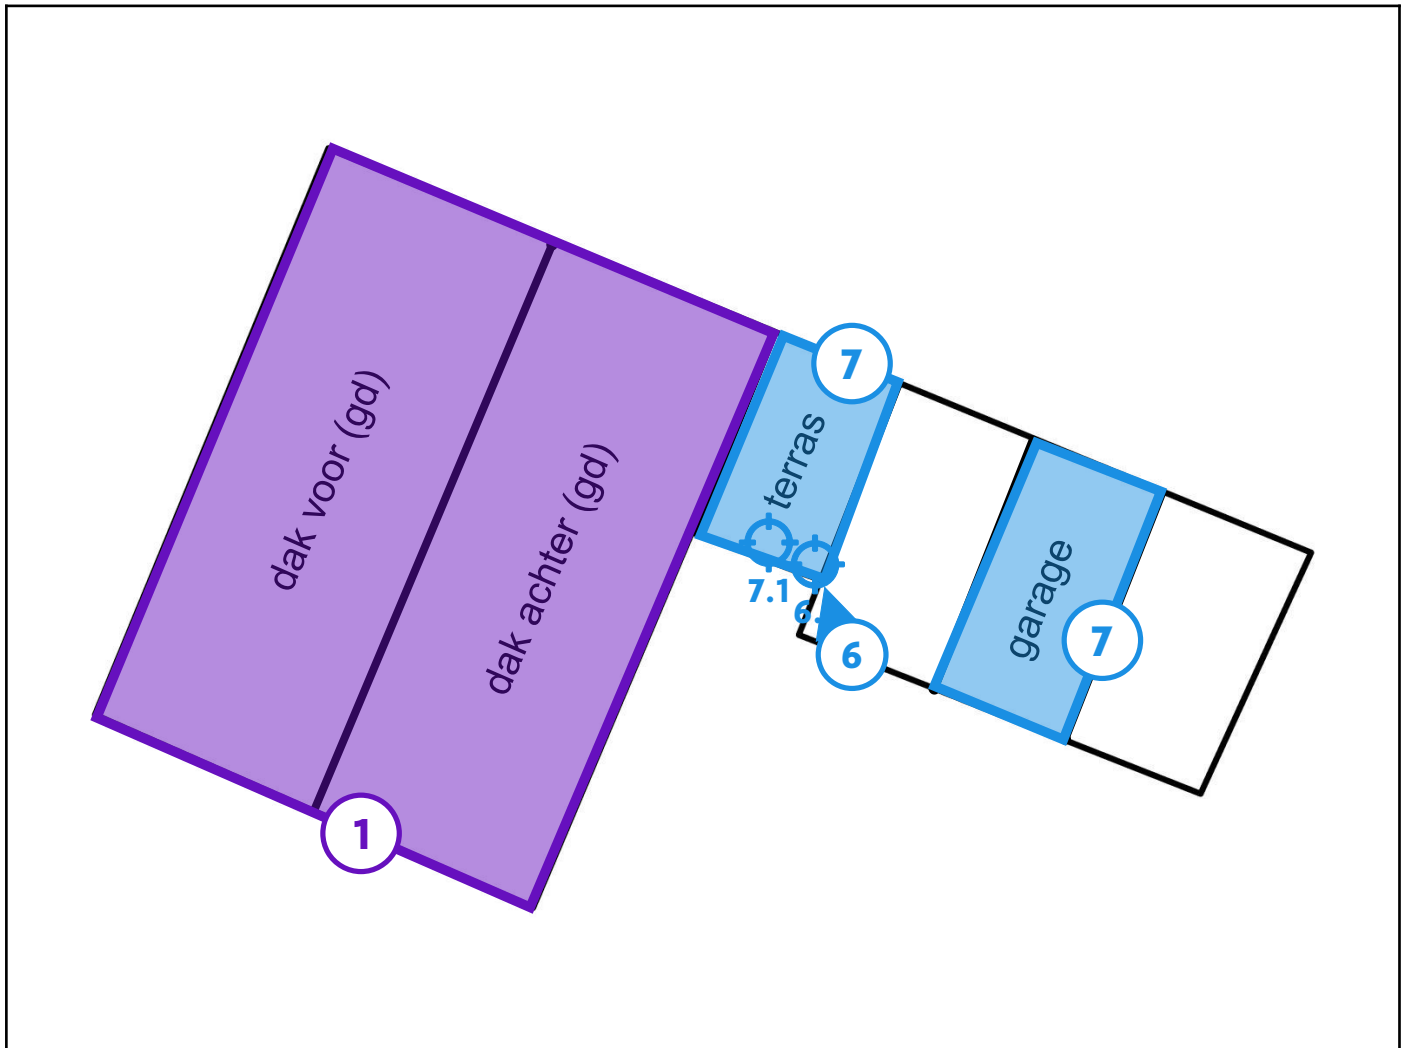
Plan 1.2: Garage

Beschrijving	Type	Actie
1. Onderdak hoofddak gemene delen	Advies	-
6. Mastiek/kit tussen dekstenen	Geen asbest	-
6.1 Code: M05	Puntmonster	-
7. Dakbedekking - Roofing	Geen asbest	-
7.1 Code: M04	Puntmonster	-

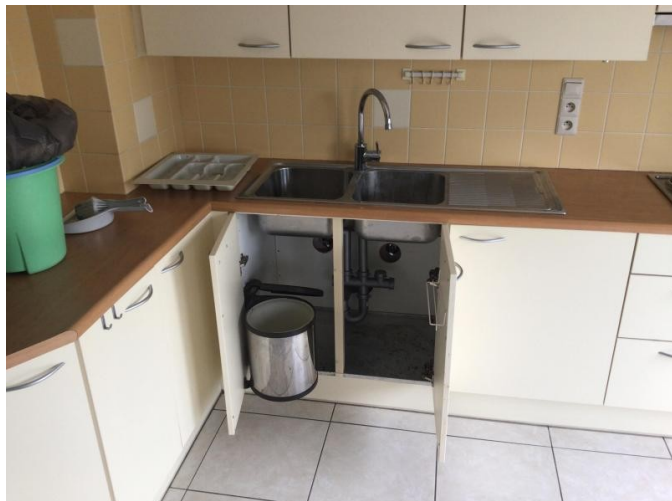
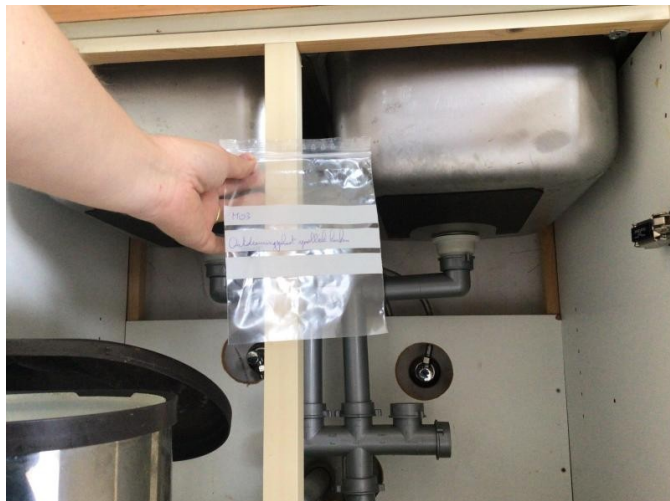
Fiche 3: Ontdreuningsplaat/anti-dreunplaat onder spoelbak

Conclusie

Geen asbest

#	Type	Referentie	Resultaat
3.1	Puntmonster	M03	Geen asbest

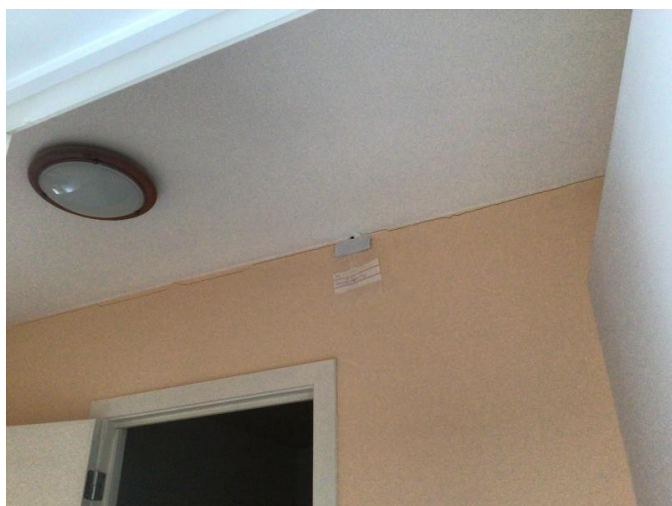
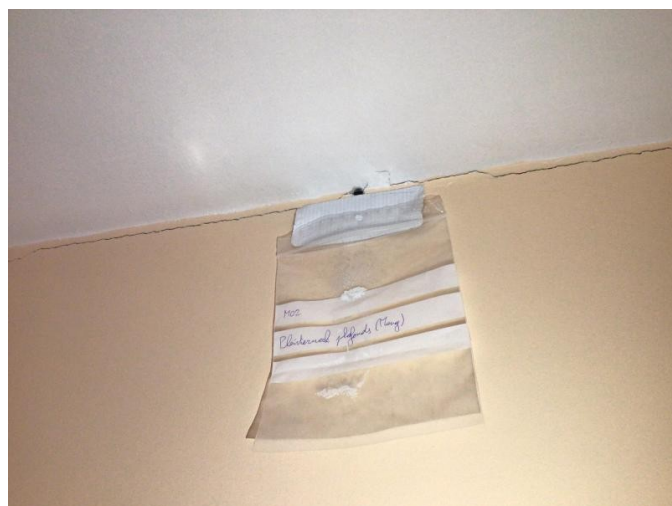
Fiche 5: Pleisterwerk plafonds

Conclusie

Geen asbest

#	Type	Referentie	Resultaat
5.1	Mengmonster	M02	Geen asbest

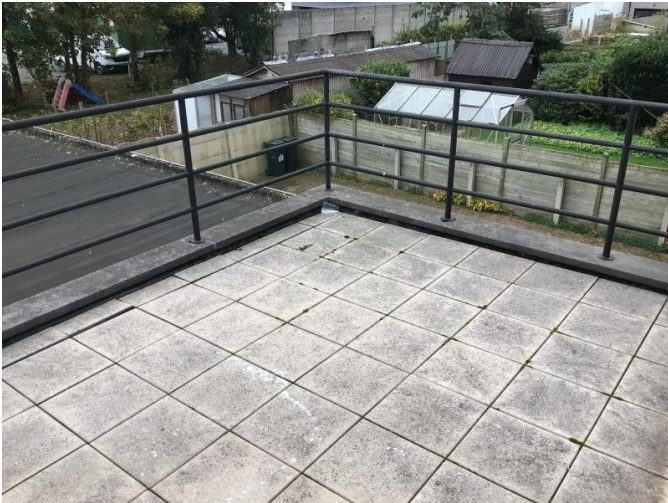
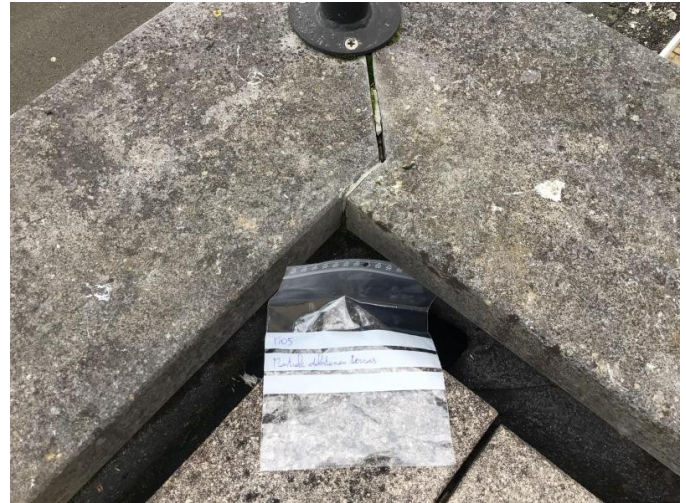
Fiche 6: Mastiek/kit tussen dekstenen

Conclusie

Geen asbest

#	Type	Referentie	Resultaat
6.1	Puntmonster	M05	Geen asbest

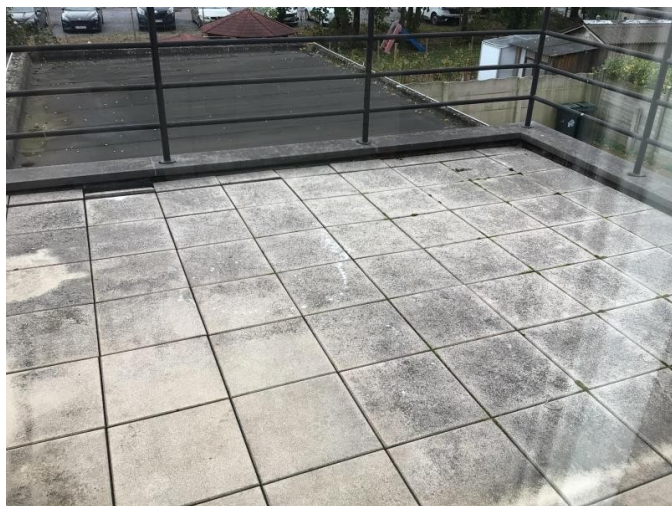
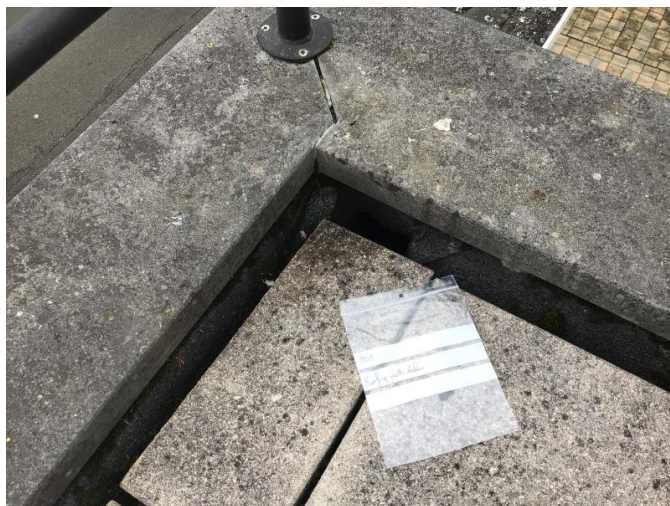
Fiche 7: Dakbedekking - Roofing

Conclusie

Geen asbest

#	Type	Referentie	Resultaat
7.1	Puntmonster	M04	Geen asbest
