# Asbestinventarisatetest

Steenweg 38, 9661 Brakel

Attestnummer : 20230223-000488.000

Uitgegeven op : 23.02.2023

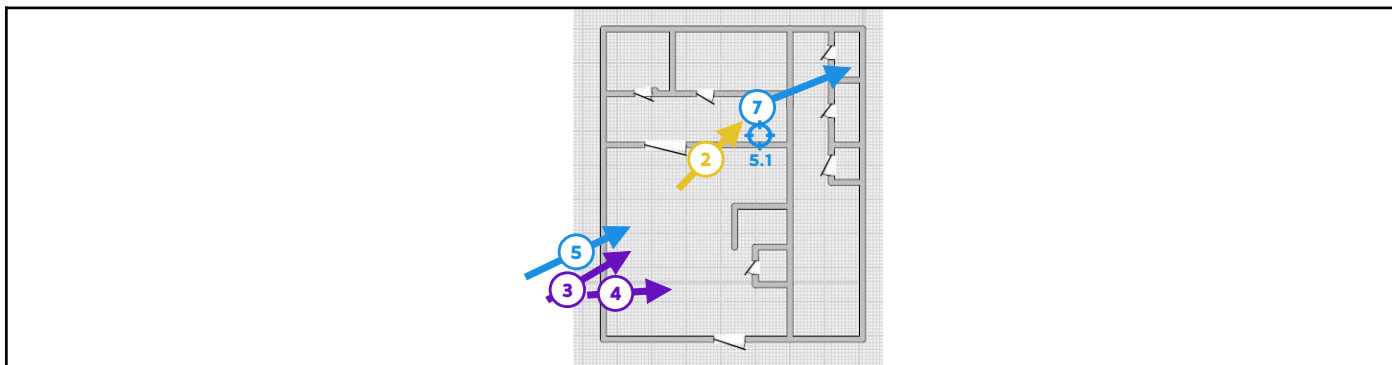
## Plan 1.1: gelijkvloers

Beschrijving	Type	Actie
2. keukenkasten	Asbestmateriaal	Zorgvuldig beheren
3. smeerlaag tegelvloeren en wandtegels	Advies	-
4. muren	Advies	-
5. muur-en plafondpleister	Geen asbest	-
5.1 Code: 2315882-01	Mengmonster	-
7. restanten van golfplaten	Geen asbest	-

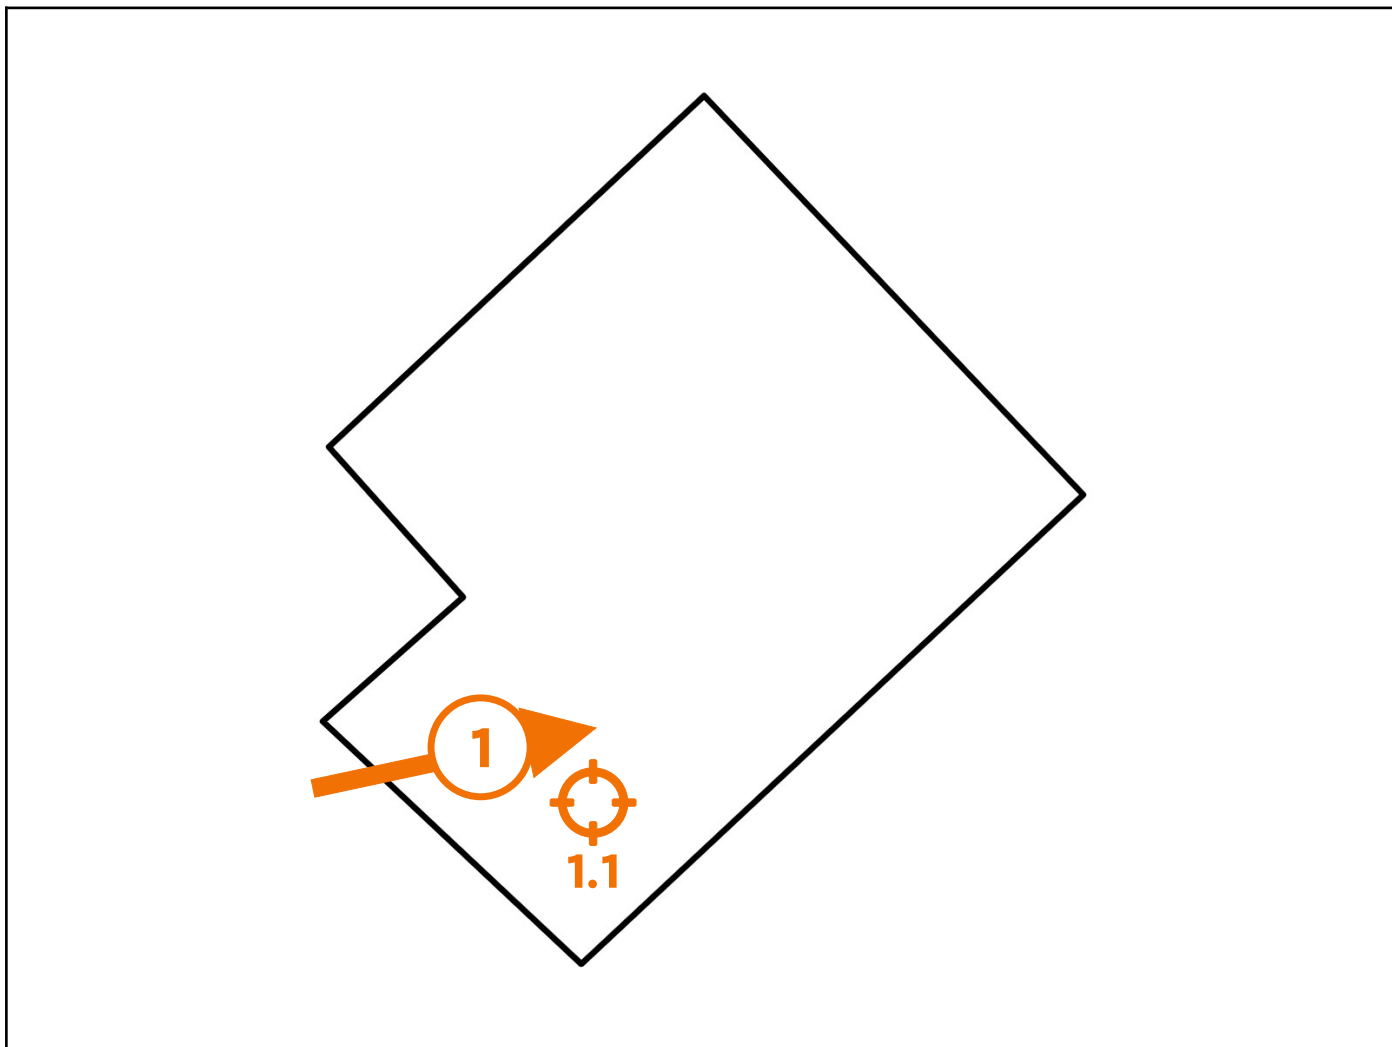
## Plan 3.1: Bijgebouw plan

Beschrijving	Type	Actie
1. golfplaten opberghokken tuin	Asbestmateriaal	<a href="#">Verwijderen</a>
1.1 Code: 2316488-01	Mengmonster	-

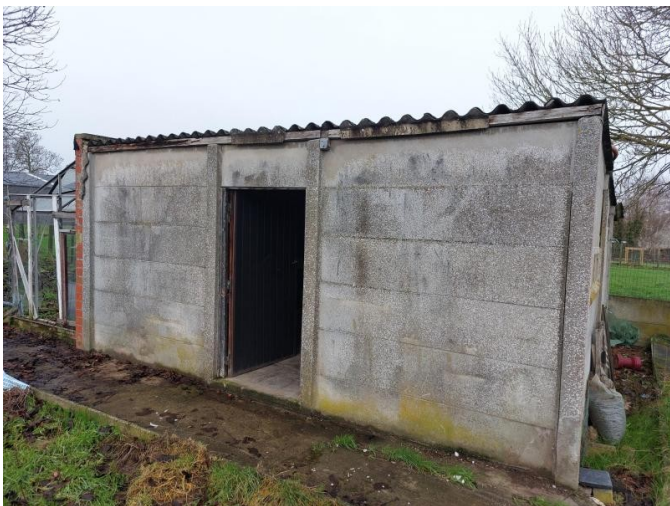
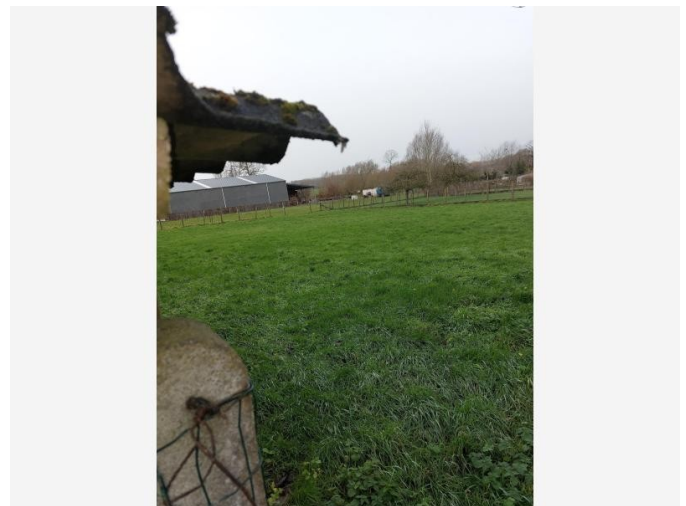
Het asbestmateriaal valt onder de mijlpaal van 2034.

Eindbeoordeling materiaalrisico	Laag materiaalrisico en/of verlaagde kans op vezelvrijgave
---------------------------------	--

Gebondenheid	Categorie 1: hechtgebonden in oorsprong
Asbestsoort (vezeltype)	Crocidoliet aanwezig
Asbestconcentratie	Laag (< 50%)
Afschermingsgraad van het gehele materiaal	Geheel of deels vrij aan de buitenlucht
Toestand van het materiaal	Onbeschadigd, niet verweerd

#	Type	Referentie	Resultaat
1.1	Mengmonster	2316488-01	Crocidoliet

Beschrijving	golfplaten opberghokken tuin
Omgeving	Grenst aan binnen- en buitenlucht
Primaire drager	Schuin dak
Asbestmateriaal	Dak- en gevelbekleding - Golfplaat
Bindmiddel van asbestmateriaal	Cement
Gebondenheid op basis van bindmiddel	Hecht
Hoeveelheid (oppervlakte - aantal)	• 16,00 m <sup>2</sup> - 1 stuk
Totale oppervlakte	16,00 m <sup>2</sup>

Verwijderen

- Zorg voor een veilig beheer. Vermijd het beschadigen van het asbestmateriaal. Controleer de toestand jaarlijks op wijzigingen.

- Eenvoudige handelingen: enkel door erkend asbestverwijderaar  
Verwijderen zonder te breken of te beschadigen, verpakken in asbestafvalzakken en wegbrengen naar containerpark

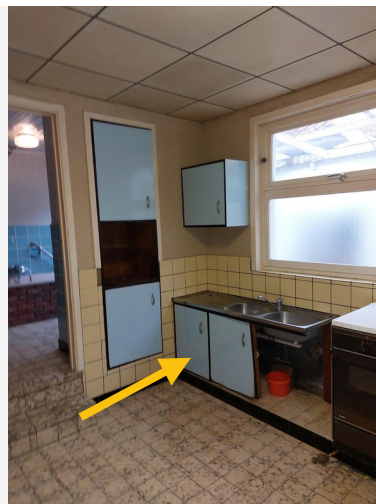
Het asbestmateriaal valt onder de mijlpaal van 2040.

Eindbeoordeling materiaalrisico	Laag materiaalrisico en/of verlaagde kans op vezelvrijgave
---------------------------------	--

Gebondenheid	Categorie 1: hechtgebonden in oorsprong
Asbestsoort (vezeltype)	Alleen chrysotiel
Asbestconcentratie	Laag (< 50%)
Afschermingsgraad van het gehele materiaal	Geheel of deels (ook) vrij aan binnenluchtstromen
Toestand van het materiaal	Onbeschadigd, niet verweerd

Beschrijving	keukenkasten
Omgeving	Binnen
Primaire drager	Binnenwand
Asbestmateriaal	Plaat, paneel, tablet - Geëmailleerd, type Glasal
Bindmiddel van asbestmateriaal	Cement
Gebondenheid op basis van bindmiddel	Hecht
Hoeveelheid (oppervlakte - dikte - aantal)	• 2,00 m <sup>2</sup> - 1,00 cm - 1 stuk
Totaal volume	0,02 m <sup>3</sup>
Eenvoudig bereikbaar	Ja
Bevestigingswijze	• Onbekend
Identificatiemethode	Vaststelling zonder monsternamen

Zorgvuldig beheren

- Zorg voor een veilig beheer. Vermijd het beschadigen van het asbestmateriaal. Controleer de toestand jaarlijks op wijzigingen.

- Eenvoudige handelingen: mag via doe-het-zelf of door werknemer(s) met opleidingsattest eenvoudige handelingen verwijderen zonder te breken of te beschadigen, verpakken in asbestafvalzakken en wegbrengen naar containerpark

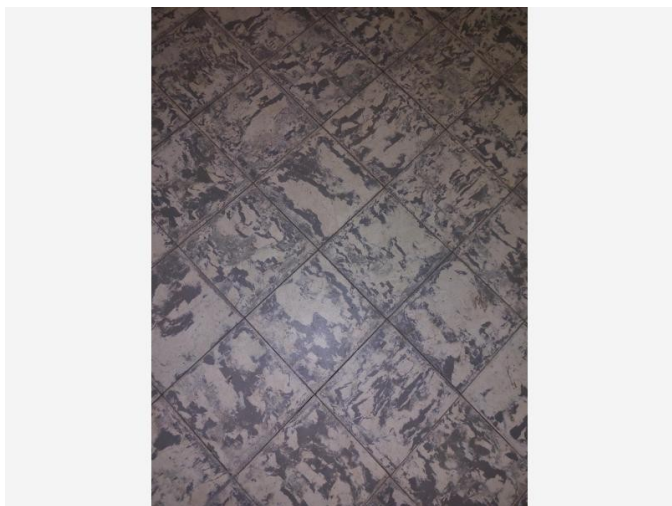
Vrije foto

smeerlagen kunnen sporen van asbest bevatten

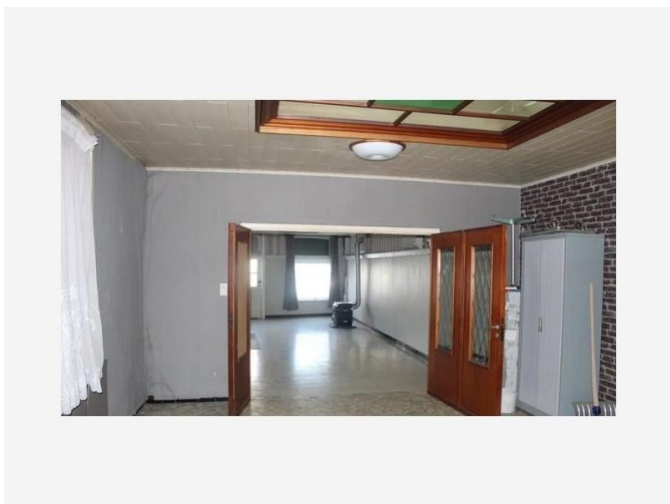
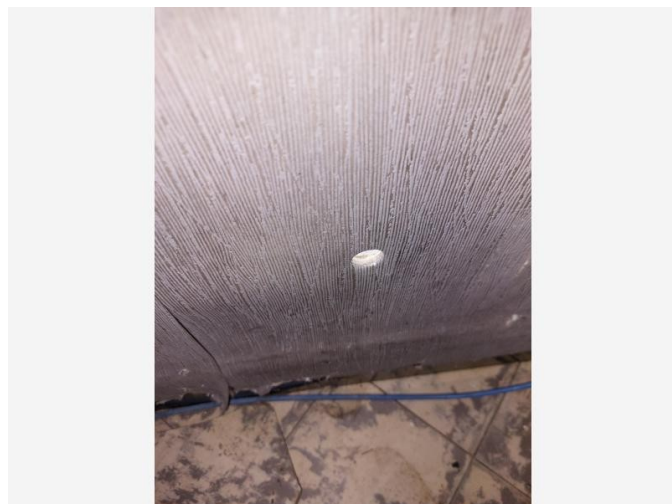
## Fiche 5: muur-en plafondpleister

Geen asbest

#	Type	Referentie	Resultaat
5.1	Mengmonster	2315882-01	Geen asbest

Beschrijving	muur-en plafondpleister
Omgeving	Binnen
Primaire drager	Binnenwand

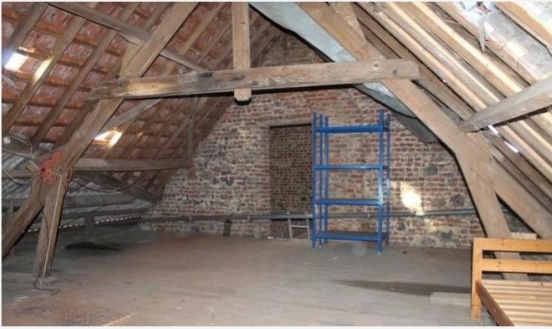
Geen asbest

Beschrijving	onderdak woning
Omgeving	Binnen
Identificatiemethode	Vaststelling zonder monstername
Destructieve handeling voor identificatie	Nee
Opmerking	woning heeft geen onderdak

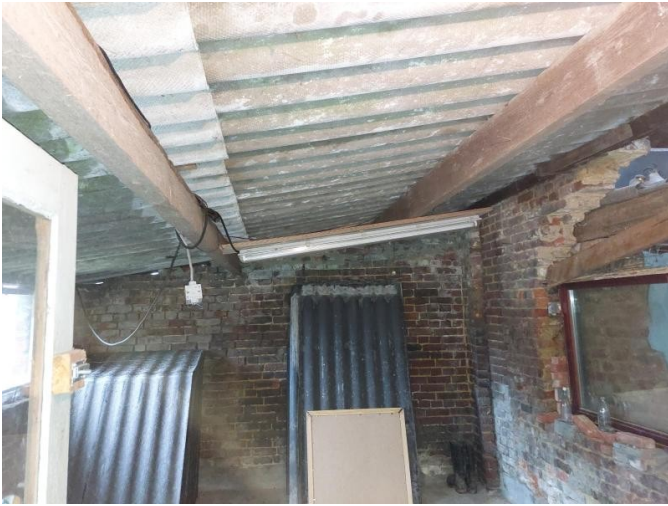
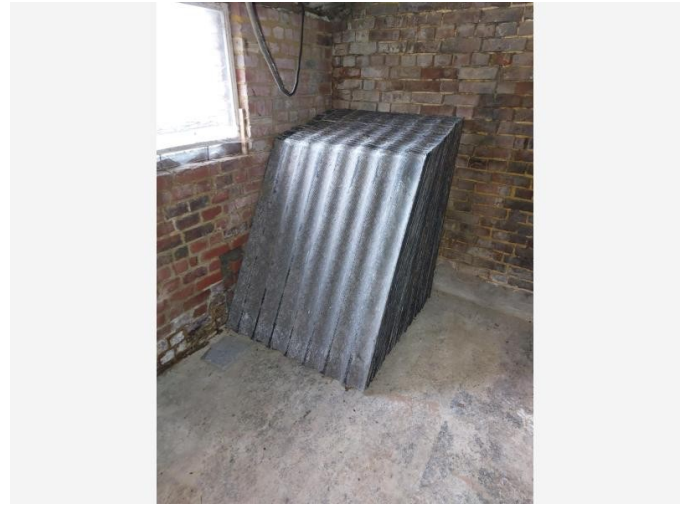
## Fiche 7: restanten van golfplaten

Afvalstof, geen asbest

Beschrijving	restanten van golfplaten
Type afvalstof	Betreft stock-voorraad of gedemonteerde materialen
Aanwezige resten	Geen resten aanwezig
Omgeving	Binnen
Primaire drager	Gedemonteerd of buitengebruik gesteld materiaal
Materialen	<ul style="list-style-type: none"><li>Pakking, dichting</li></ul>
Bindmiddel van materiaal	Cement

<b>Gebondenheid op basis van bindmiddel</b>	Hecht
<b>Hoeveelheid (gewicht - aantal)</b>	• 500,00 kg - 1 stuk
<b>Totaal gewicht</b>	500,00 kg
<b>Identificatiemethode</b>	Vaststelling zonder monstername
<b>Opmerking</b>	stockage niet asbesthoudende golfpaten
