Asbestinventarisatetest

Klaprozenstraat 33, 3530 Houthalen-Helchteren

Attestnummer : 20241202-000216.000

Uitgegeven op : 02.12.2024

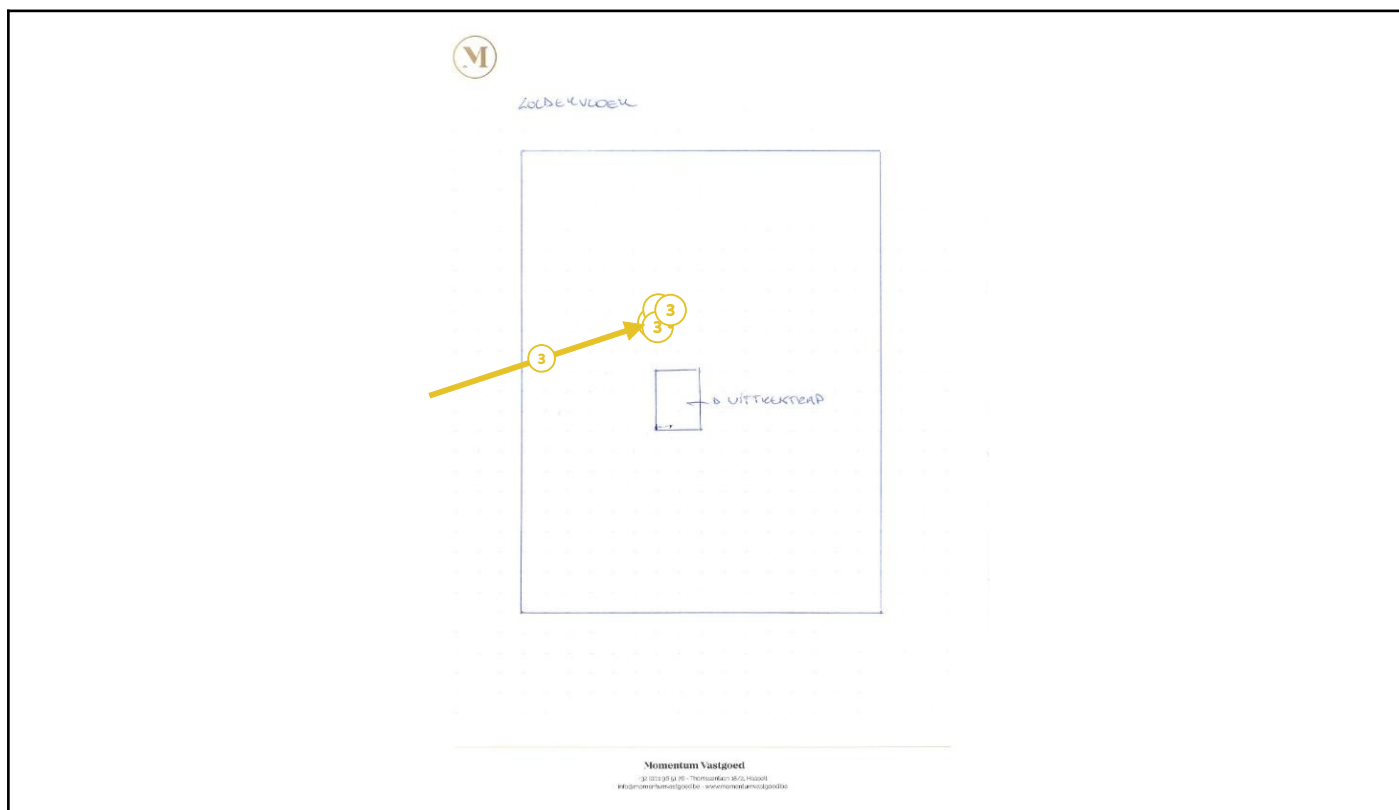
Plan 1.3: PLANZOLDERVLOER

Beschrijving	Type	Actie
3. Bakeliet schakelaar	Asbestmateriaal	Zorgvuldig beheren

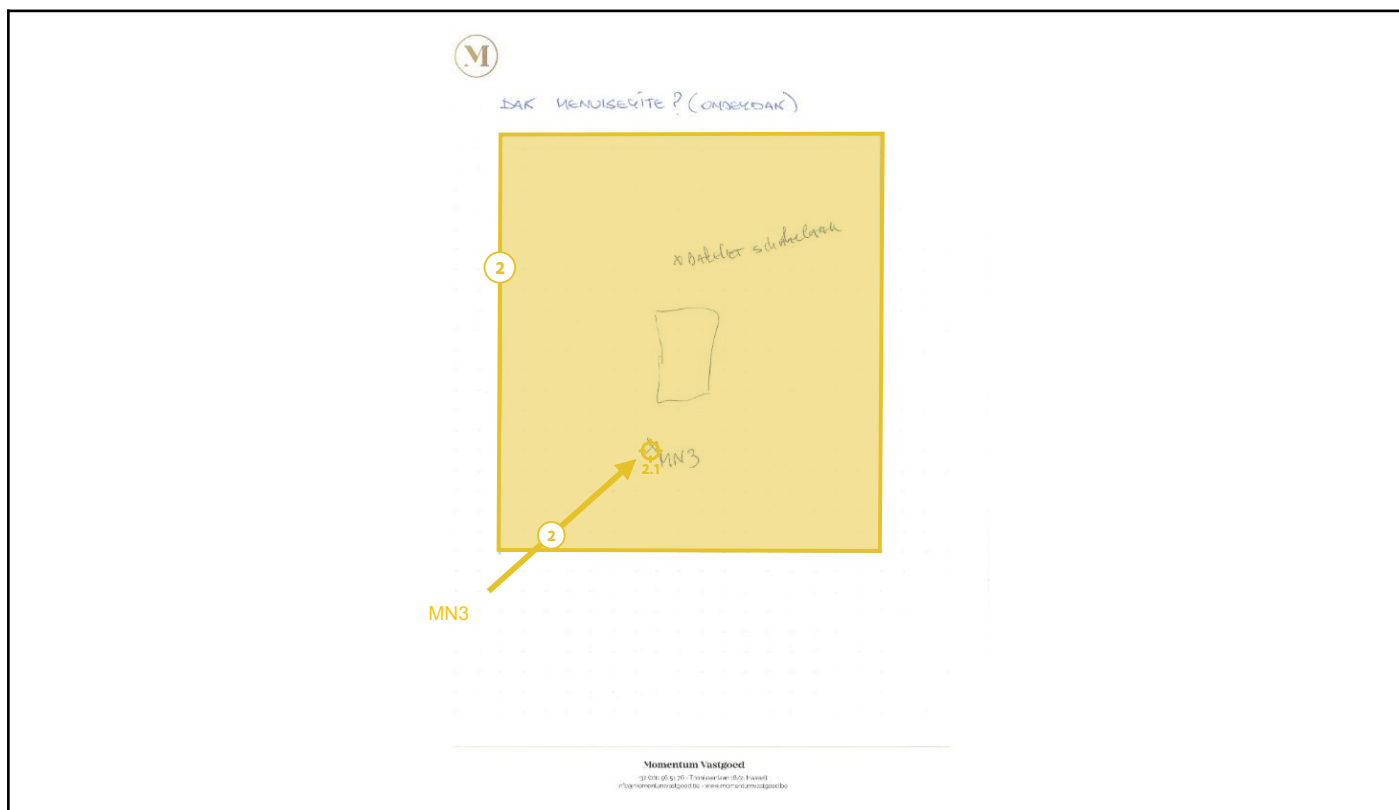
Plan 1.4: PLANDAK + ONDERDAK

Beschrijving	Type	Actie
2. MN3 Onderdak	Asbestmateriaal	Zorgvuldig beheren
2.1 Code: MN3	Puntmonster	-

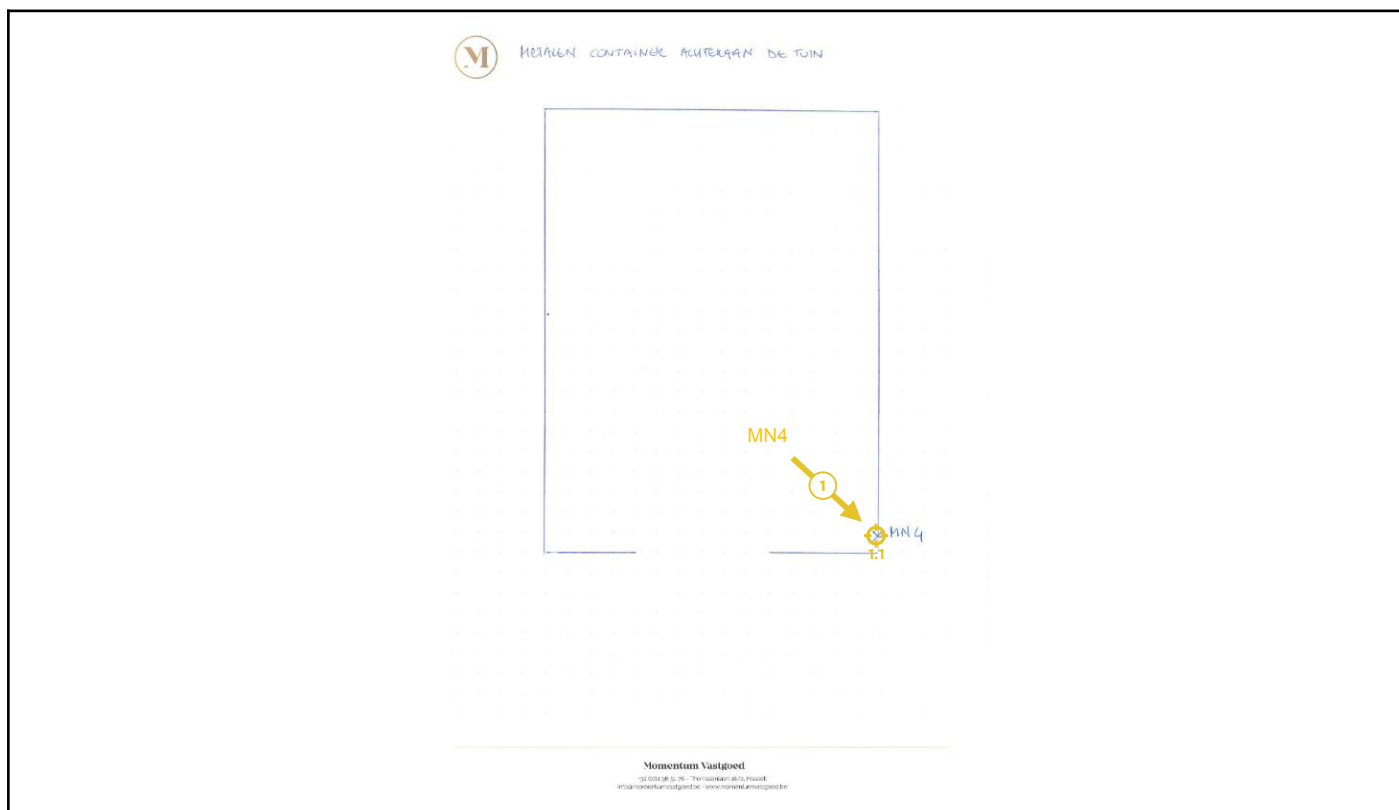
Plan 2.1: Planmetalencontainer

Beschrijving	Type	Actie
1. MN4 Funderingsplaat metalen container	Asbestmateriaal	Zorgvuldig beheren
1.1 Code: MN4	Puntmonster	-

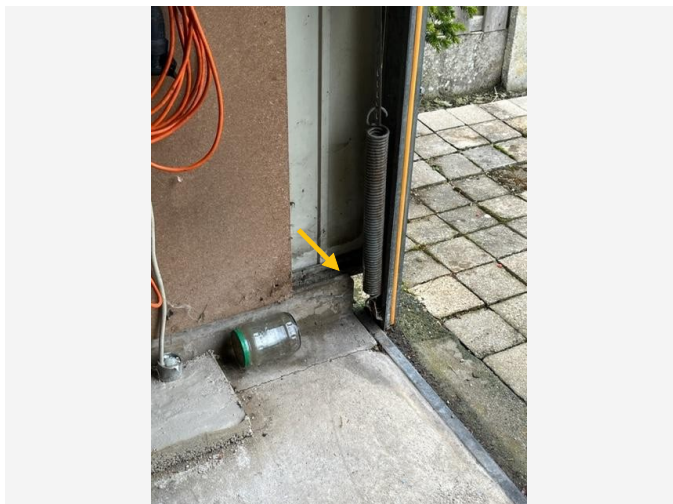
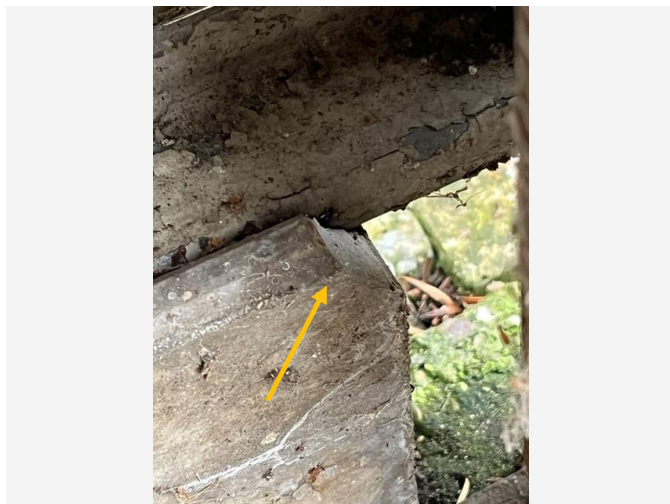
Het asbestmateriaal valt onder de mijlpaal van 2040.

- Eenvoudige handelingen: enkel door erkend asbestverwijderaar Buitentoepassing, hechtgebonden. De toepassing is echter versmeerd. Bij verwijderen is er toch een significant risico op vezelvrijgave.

Eindbeoordeling materiaalrisico	Laag materiaalrisico en/of verlaagde kans op vezelvrijgave
---------------------------------	--

Gebondenheid	Categorie 1: hechtgebonden in oorsprong
Asbestsoort (vezeltype)	Alleen chrysotiel
Asbestconcentratie	Laag (< 50%)
Afschermingsgraad van het gehele materiaal	Geheel of deels vrij aan de buitenlucht
Toestand van het materiaal	Licht beschadigd, licht verweerd. Intact calciumsilicaatmateriaal of categorie III 'gebondenheid'

#	Type	Referentie	Resultaat
1.1	Puntmonster	MN4	Chrysotiel

Beschrijving	MN4 Funderingsplaat metalen container
Omgeving	Buiten
Primaire drager	Fundering-draagstructuur (horizontaal, verticaal)
Asbestmateriaal	Plaat, paneel, tablet - Generiek
Bindmiddel van asbestmateriaal	Cement
Gebondenheid op basis van bindmiddel	Hecht
Hoeveelheid (oppervlakte - dikte - aantal)	<ul style="list-style-type: none">• 1,00 m² - 1,00 cm - 1 stuk
Totaal volume	0,01 m ³
Eenvoudig bereikbaar	Nee <ul style="list-style-type: none">• Verwijdering tast de bouwkundige integriteit aan.
Bevestigingswijze	<ul style="list-style-type: none">• Verlijmd, ingegoten, versmeerd
Identificatiemethode	Vaststelling met monsternamen
Destructieve handeling voor identificatie	Nee

- Zorg voor een veilig beheer. Vermijd het beschadigen van het asbestmateriaal. Controleer de toestand jaarlijks op wijzigingen.
- Zorg voor een veilig beheer en verwijder dit asbestmateriaal wanneer het bij werken eenvoudig bereikbaar wordt. Controleer de toestand jaarlijks op wijzigingen.
- Verwijder dit asbestmateriaal zo snel mogelijk. Volg de toestand goed op.

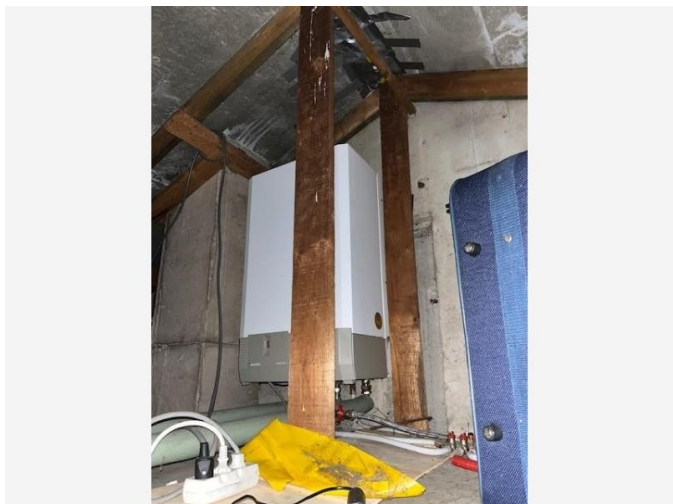
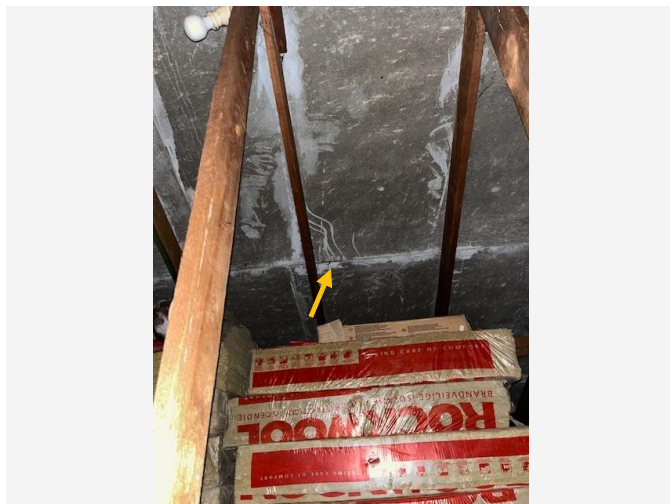
Het asbestmateriaal valt onder de mijlpaal van 2040.

- Eenvoudige handelingen: mag via doe-het-zelf of door werknemer(s) met opleidingsattest eenvoudige handelingen
Platen zijn eenvoudig bereikbaar en kunnen zonder beschadigen weggenomen worden.

Eindbeoordeling materiaalrisico	Zeer laag materiaalrisico en/of zeer lage kans op vezelvrijgave
---------------------------------	---

Gebondenheid	Categorie 1: hechtgebonden in oorsprong
Asbestsoort (vezeltype)	Alleen chrysotiel
Asbestconcentratie	Laag (< 50%)
Afschermingsgraad van het gehele materiaal	Geheel of deels (ook) vrij aan de binnenlucht
Toestand van het materiaal	Onbeschadigd, niet verweerd

#	Type	Referentie	Resultaat
2.1	Puntmonster	MN3	Chrysotiel

Beschrijving	MN3 Onderdak
Omgeving	Binnen
Primaire drager	Schuin dak
Asbestmateriaal	Dak- en gevelbekleding - Plaat
Bindmiddel van asbestmateriaal	Cement
Gebondenheid op basis van bindmiddel	Hecht
Hoeveelheid (oppervlakte - dikte - aantal)	<ul style="list-style-type: none">• 60,00 m² - 0,70 cm - 1 stuk
Totaal volume	0,42 m ³
Eenvoudig bereikbaar	Ja
Bevestigingswijze	<ul style="list-style-type: none">• Geschroefd
Identificatiemethode	Vaststelling met monstername
Destructieve handeling voor identificatie	Nee
Opmerking	Menuiserie onderdak

- Verwijder dit asbestmateriaal zo snel mogelijk. Volg de toestand goed op.

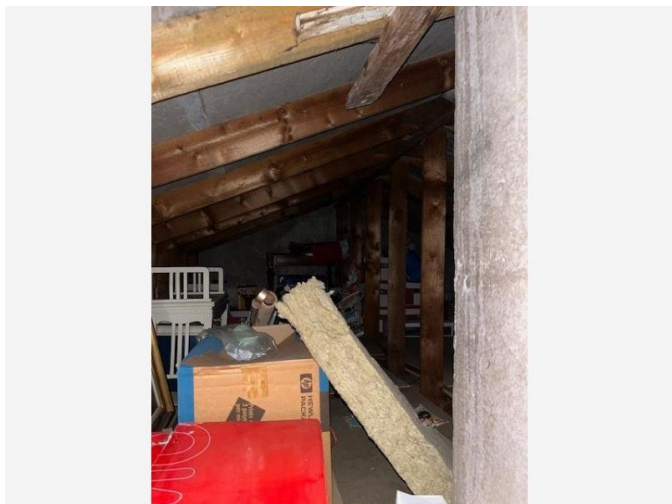
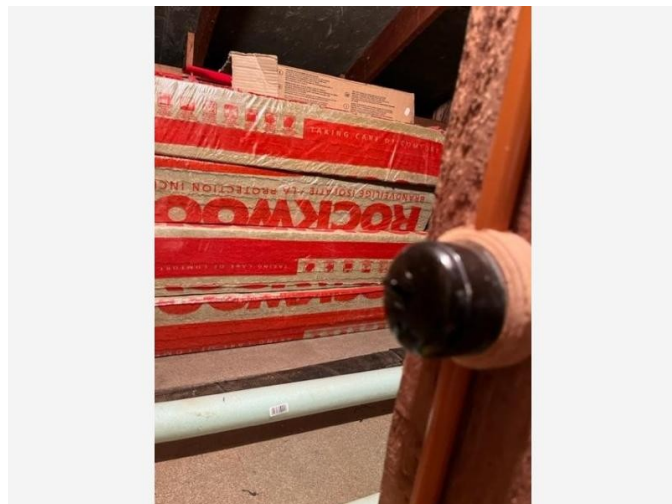
Het asbestmateriaal valt onder de mijlpaal van 2040.

- Eenvoudige handelingen: mag via doe-het-zelf of door werknemer(s) met opleidingsattest eenvoudige handelingen
Eenvoudig weg te nemen zonder risico op vezelvrijgave.

Eindbeoordeling materiaalrisico	Zeer laag materiaalrisico en/of zeer lage kans op vezelvrijgave
---------------------------------	---

Gebondenheid	Categorie 1: hechtgebonden in oorsprong
Asbestsoort (vezeltype)	Crocidoliet aanwezig
Asbestconcentratie	Laag (< 50%)
Afschermingsgraad van het gehele materiaal	Niet stootvaste afscherming
Toestand van het materiaal	Onbeschadigd, niet verweerd

Beschrijving	Bakeliet schakelaar
Omgeving	Binnen
Primaire drager	Binnenwand
Asbestmateriaal	Plaat, paneel, tablet - Type Bakeliet
Bindmiddel van asbestmateriaal	Kunststof of -hars
Gebondenheid op basis van bindmiddel	Hecht
Hoeveelheid (oppervlakte - dikte - aantal)	• 0,20 m ² - 5,00 cm - 1 stuk
Totaal volume	0,01 m ³
Eenvoudig bereikbaar	Ja
Bevestigingswijze	• Geschroefd
Identificatiemethode	Vaststelling zonder monstername
Destructieve handeling voor identificatie	Nee

- Verwijder dit asbestmateriaal zo snel mogelijk. Volg de toestand goed op.

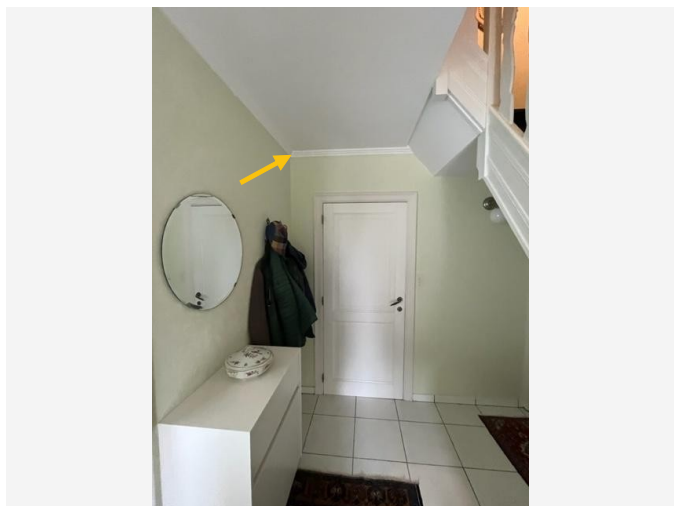
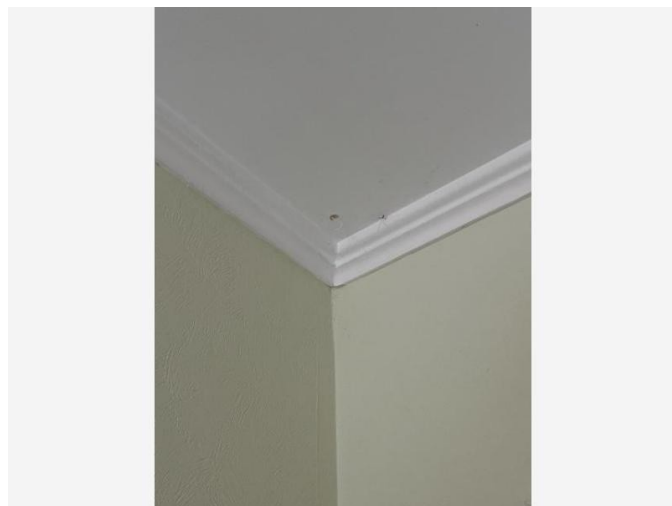
Fiche 4: Pleister plafond

Geen asbest

#	Type	Referentie	Resultaat
4.1	Mengmonster	MN2	Geen asbest

Beschrijving	Pleister plafond
Omgeving	Binnen
Primaire drager	Plafond
Bindmiddel van materiaal	Gips - kalk
Gebondenheid op basis van bindmiddel	Niet-hechtgebonden
Hoeveelheid (oppervlakte - dikte - aantal)	• 100,00 m ² - 1,00 cm - 1 stuk
Totaal volume	1,00 m ³
Identificatiemethode	Vaststelling met monstername
Destructieve handeling voor identificatie	Nee

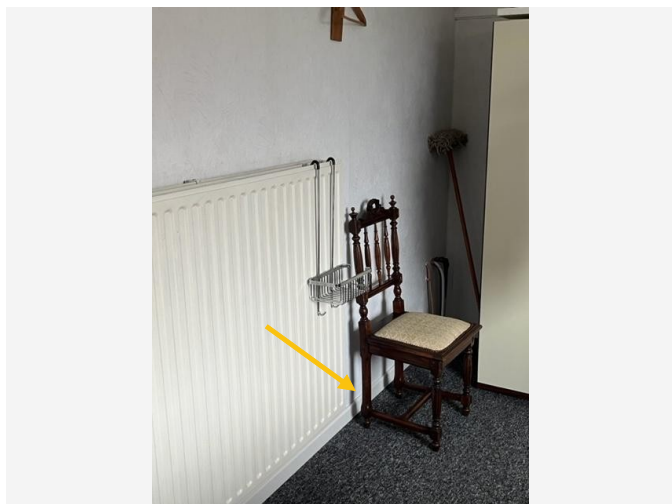
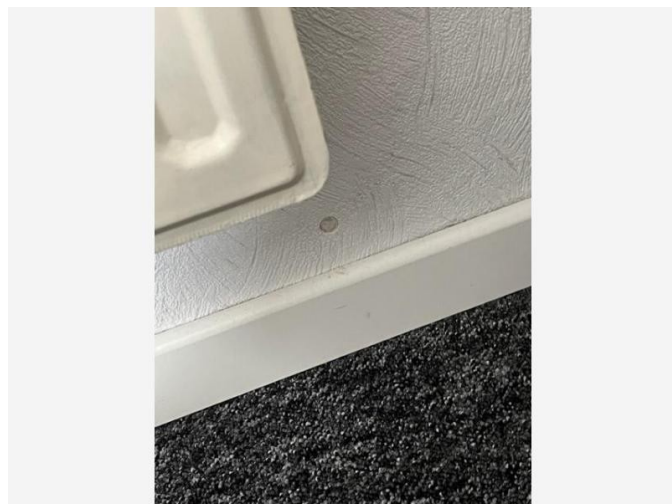
Geen asbest

#	Type	Referentie	Resultaat
5.1	Mengmonster	MN1	Geen asbest

Beschrijving	Pleister muur
Omgeving	Binnen
Primaire drager	Binnenwand
Bindmiddel van materiaal	Gips - kalk
Gebondenheid op basis van bindmiddel	Niet-hechtgebonden
Hoeveelheid (oppervlakte - dikte - aantal)	• 100,00 m ² - 1,00 cm - 1 stuk
Totaal volume	1,00 m ³
Identificatiemethode	Vaststelling met monstername
Destructieve handeling voor identificatie	Nee
Opmerking	In de garage geen pleisterwerk
