Asbestinventarisatetest

Heirweg 105, 8710 Wielsbeke

Attestnummer : 20250321-000357.000

Uitgegeven op : 21.03.2025

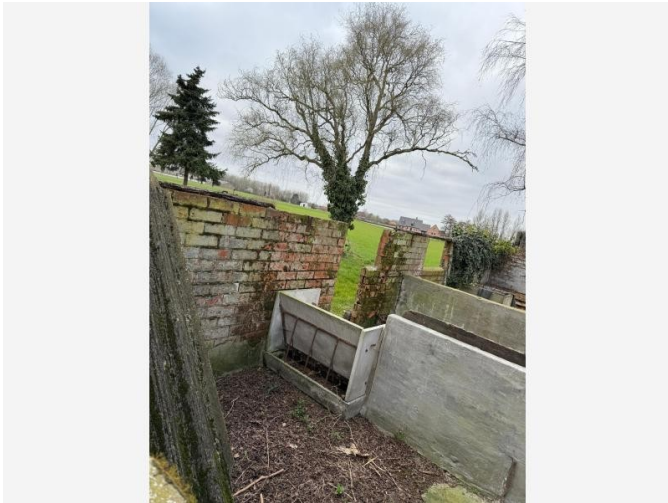
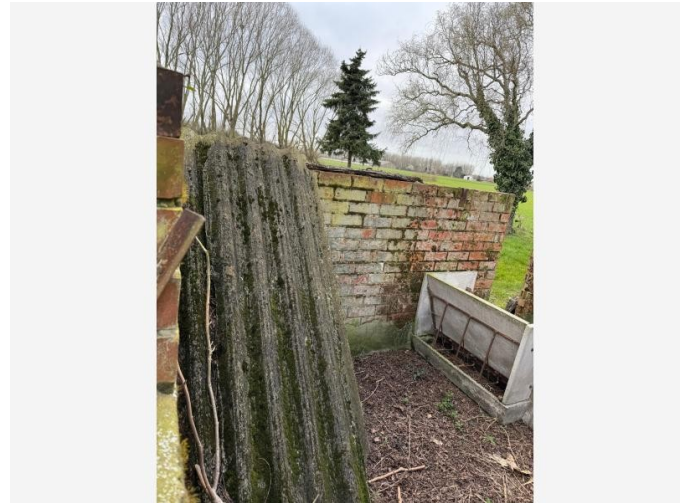
Het asbestmateriaal valt onder de mijlpaal van 2040.

Beschrijving	golfplaat rechtstaand
Type afvalstof	Betreft stock-voorraad of gedemonteerde asbestmaterialen
Aanwezige resten	losstaande golfplaat
Omgeving	Buiten
Primaire drager	Schuin dak
Asbestmaterialen	<ul style="list-style-type: none">Dak- en gevelbekleding - Golfplaat
Bindmiddel van asbestmateriaal	Cement
Gebondenheid op basis van bindmiddel	Hecht
Hoeveelheid (gewicht - aantal)	<ul style="list-style-type: none">50,00 kg - 1 stuk
Totaal gewicht	50,00 kg
Eenvoudig bereikbaar	Ja
Identificatiemethode	Vaststelling zonder monsternamen
Opmerking	<p>Deze oppervlakte, volumes en gewichten zijn geschat op basis van een benadering</p> <p>(de opgegeven hoeveelheden mogen niet gebruikt worden als maatstaf van heffing).</p>

Dringend verwijderen

- Verwijder het asbestafval.

- Eenvoudige handelingen: mag via doe-het-zelf of door werknemer(s) met opleidingsattest eenvoudige handelingen
Voorkom vezelvrijgave en verpak in dubbele plastic en voer af naar containerpark of erkend verwerker

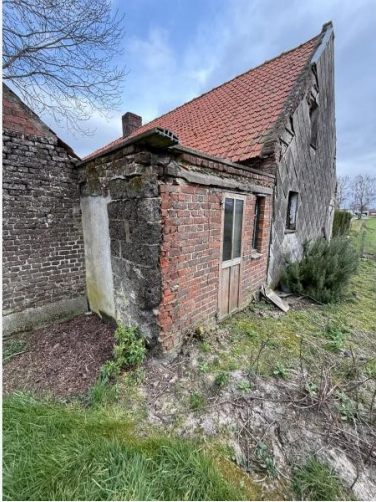
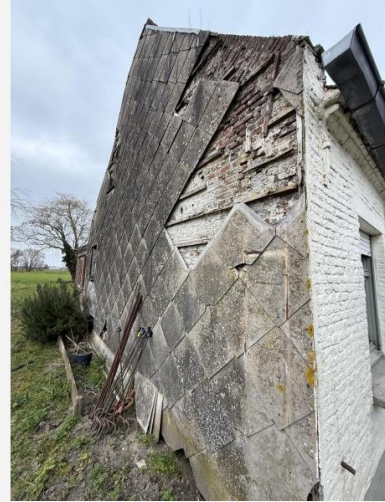
Fiche 2: Mogelijk restanten leien, golfplaten en dekstenen verdoken aanwezig

Het asbestmateriaal valt onder de mijlpaal van 2040.

Beschrijving	Mogelijk restanten leien, golfplaten en dekstenen verdoken aanwezig
Type afvalstof	Betreft resten (contaminatie) van verwerking of beschadiging
Type resten (contaminatie)	<ul style="list-style-type: none">• Stof, deeltjes < 4 mm, flinters, gruis (los, opliggend)• Stukken, fragmenten (los, opliggend)
Besmette materialen	<ul style="list-style-type: none">• Bodem
Bron van de resten	leien, golfplaten en/of dekstenen gebruikt op of aan de gebouwen op site
Omgeving	Buiten
Primaire drager	Bodem
Gebondenheid resten	Niet hecht
Hoeveelheid (gewicht - aantal)	<ul style="list-style-type: none">• 1,00 kg - 1 stuk
Totaal gewicht	1,00 kg
Eenvoudig bereikbaar	Ja
Identificatiemethode	Vaststelling zonder monsternamen
Opmerking	Niet te wegen, de toepassing bevindt zich nog op de locaties

Dringend verwijderen

- Verwijder het asbestafval.

- Eenvoudige handelingen: mag via doe-het-zelf of door werknemer(s) met opleidingsattest eenvoudige handelingen
Voorkom vezelvrijgave en verpak in dubbele plastic en voer af naar containerpark of erkend verwerker

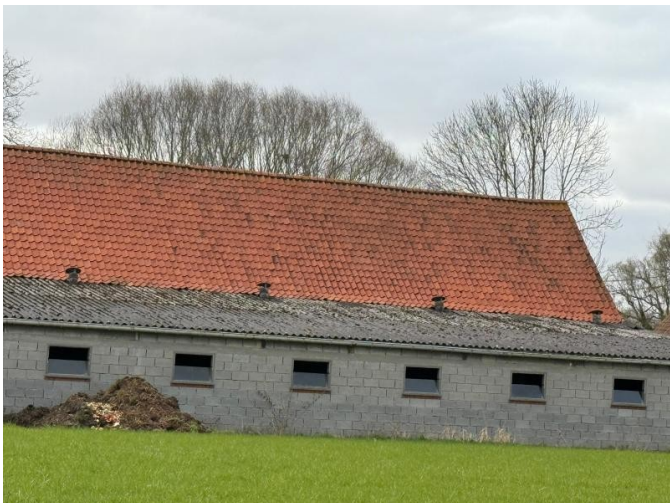
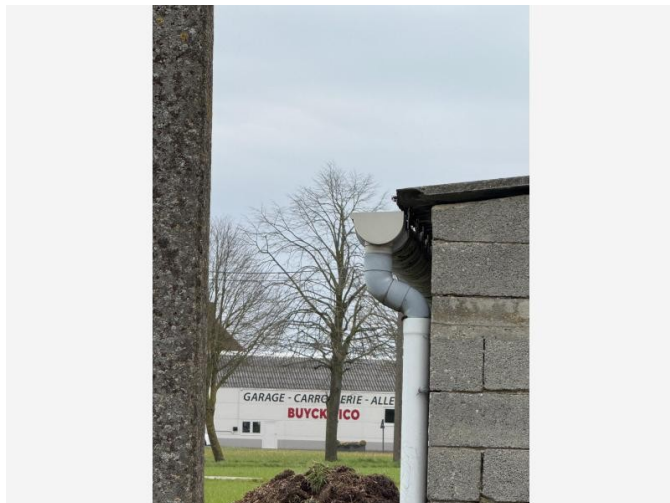
Fiche 3: slib en sediment in goten van AC daken

Het asbestmateriaal valt onder de mijlpaal van 2040.

Beschrijving	slib en sediment in goten van AC daken
Type afvalstof	Betreft resten (contaminatie) van verwerking of beschadiging
Type resten (contaminatie)	<ul style="list-style-type: none">• Stof, deeltjes < 4 mm, flinters, gruis (vermengd in materiaal)
Besmette materialen	<ul style="list-style-type: none">• Sediment (dakgoot, afvoerbuï, regenwaterput, ...)
Bron van de resten	golfplaten daken
Omgeving	Buiten
Primaire drager	Infrastructuur hemelwater (opvang en afvoer)
Gebondenheid resten	Niet hecht
Hoeveelheid (gewicht - aantal)	<ul style="list-style-type: none">• 5,00 kg - 1 stuk
Totaal gewicht	5,00 kg
Eenvoudig bereikbaar	Ja
Identificatiemethode	Vaststelling zonder monstername
Opmerking	Niet te wegen, de toepassing bevindt zich nog op de locaties

Dringend verwijderen

- Verwijder het asbestafval.

- Eenvoudige handelingen: mag via doe-het-zelf of door werknemer(s) met opleidingsattest eenvoudige handelingen
Voorkom vezelvrijgave en verpak in dubbele plastic en voer af naar containerpark of erkend verwerker

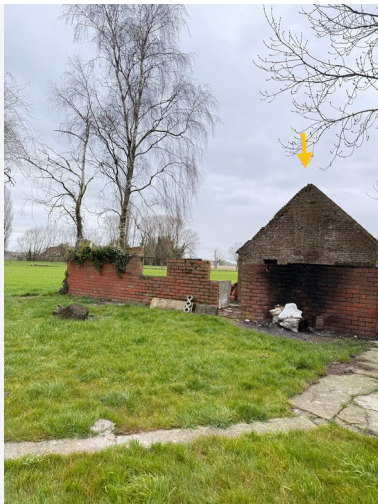
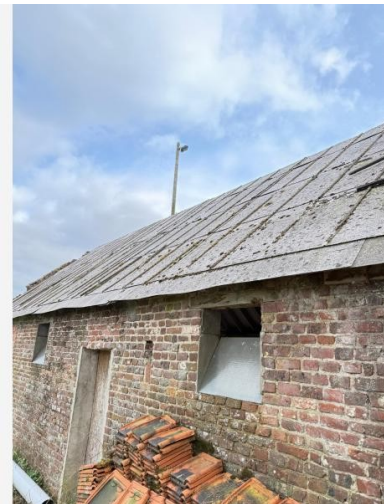
Eindbeoordeling materiaalrisico	Hoog materiaalrisico en/of hoge kans op vezelvrijgave
---------------------------------	---

Gebondenheid	Categorie 1: hechtgebonden in oorsprong
Asbestsoort (vezeltype)	Crocidoliet aanwezig
Asbestconcentratie	Laag (< 50%)
Afschermingsgraad van het gehele materiaal	Geheel of deels (ook) vrij aan de binnenlucht
Toestand van het materiaal	Matig beschadigd, matig verweerd

Beschrijving	Onderdak type menuiserite garage
Omgeving	Grenst aan binnen- en buitenlucht
Primaire drager	Schuin dak
Asbestmateriaal	Plaat, paneel, tablet - Type Menuiserite
Bindmiddel van asbestmateriaal	Cement
Gebondenheid op basis van bindmiddel	Hecht
Hoeveelheid (oppervlakte - dikte - aantal)	<ul style="list-style-type: none">• 90,00 m² - 0,35 cm - 1 stuk
Totaal volume	0,315 m ³
Eenvoudig bereikbaar	Nee <ul style="list-style-type: none">• Het asbestmateriaal is bedekt (uitgezonderd laag verf, coating, behang, kunststof, textiel) en het wegnemen van het bedekkende materiaal kan niet zonder het bedekkende materiaal te beschadigen.
Bevestigingswijze	<ul style="list-style-type: none">• Geklemd• Genageld, geniet
Identificatiemethode	Vaststelling zonder monsternamen
Destructieve handeling voor identificatie	Nee
Opmerking	Deze oppervlakte, volumes en gewichten zijn geschat op basis van een benadering van de aanwezige onderdakplaten (de opgegeven hoeveelheden mogen niet gebruikt worden als maatstaf voor heffingen)

Dringend maatregelen nemen

- Zorg voor een veilig beheer. Vermijd het beschadigen van het asbestmateriaal. Controleer de toestand jaarlijks op wijzigingen.
- Scherm in afwachting van verwijdering het asbestmateriaal af van luchtstromingen en verstoring: bijvoorbeeld door het te verpakken, te fixeren, af te dekken, signalisatie - afbakening aan te brengen, ...

- Eenvoudige handelingen: mag via doe-het-zelf of door werknemer(s) met opleidingsattest eenvoudige handelingen
Eventuele verwijdering aangeraden door werknemer(s) met opleidingsattest eenvoudige handelingen

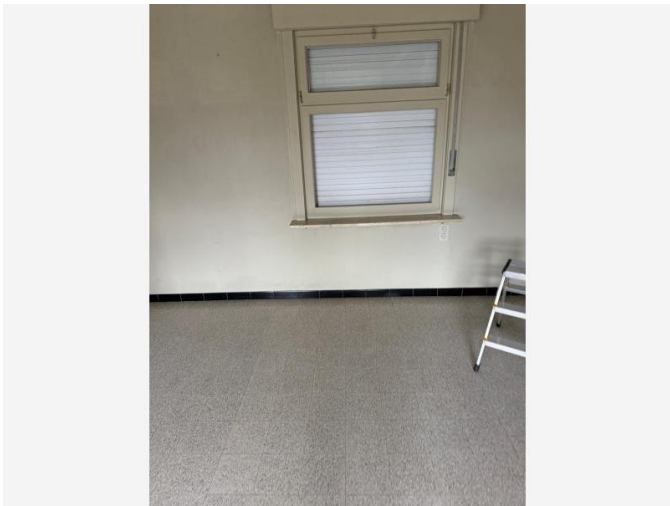
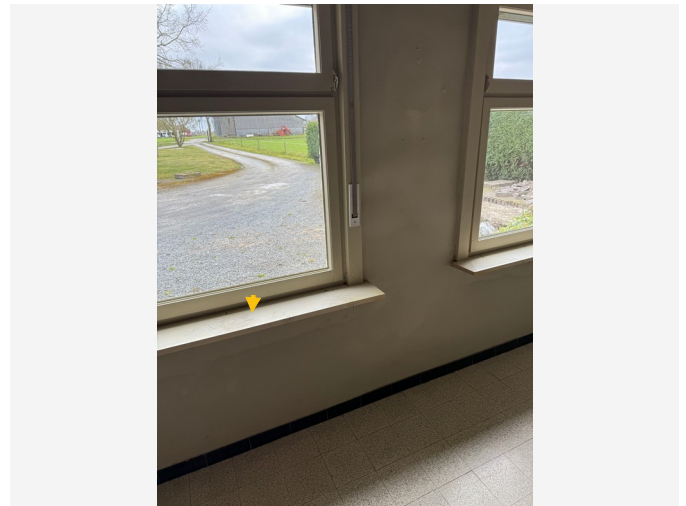
Eindbeoordeling materiaalrisico	Verhoogd materiaalrisico en/of verhoogde kans op vezelvrijgave
---------------------------------	--

Gebondenheid	Categorie 1: hechtgebonden in oorsprong
Asbestsoort (vezeltype)	Crocidoliet aanwezig
Asbestconcentratie	Laag (< 50%)
Afschermingsgraad van het gehele materiaal	Geheel of deels (ook) vrij aan de binnenlucht
Toestand van het materiaal	Licht beschadigd, licht verweerd. Intact calciumsilicaatmateriaal of categorie III 'gebondenheid'

Beschrijving	Vensterbanken woning
Omgeving	Binnen
Primaire drager	Wandopening verticaal (raam, deur, ...)
Asbestmateriaal	Plaat, paneel, tablet - Type Massal
Bindmiddel van asbestmateriaal	Cement
Gebondenheid op basis van bindmiddel	Hecht
Hoeveelheid (oppervlakte - dikte - aantal)	<ul style="list-style-type: none">• 0,30 m² - 3,00 cm - 7 stuks
Totaal volume	0,063 m ³
Eenvoudig bereikbaar	Ja
Bevestigingswijze	<ul style="list-style-type: none">• Geklemd• Verlijmd, ingegoten, versmeerd
Identificatiemethode	Vaststelling zonder monstername
Destructieve handeling voor identificatie	Nee
Opmerking	<p>beige vensterbanken woning, asbestverdacht</p> <p>Deze oppervlakte, volumes en gewichten zijn geschat op basis van een benadering</p> <p>(de opgegeven hoeveelheden mogen niet gebruikt worden als maatstaf van heffing).</p>

Verwijderen

- Zorg voor een veilig beheer. Vermijd het beschadigen van het asbestmateriaal. Controleer de toestand jaarlijks op wijzigingen.

- Eenvoudige handelingen: mag via doe-het-zelf of door werknemer(s) met opleidingsattest eenvoudige handelingen
Zorg voor nodige veiligheids- en voorzorgsmaatregelen
In zijn geheel zonder beschadigen

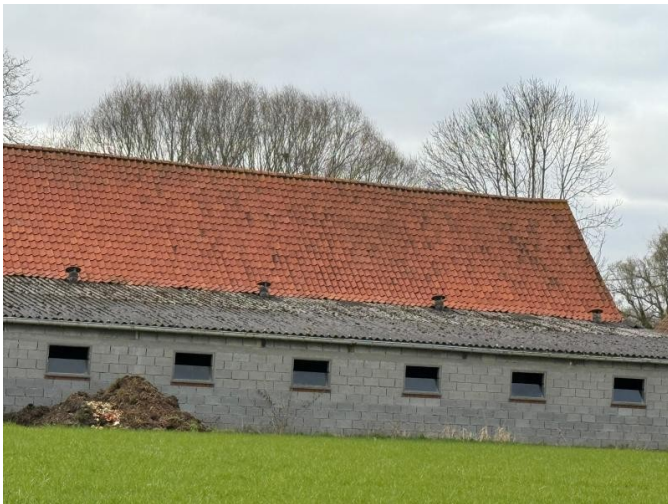
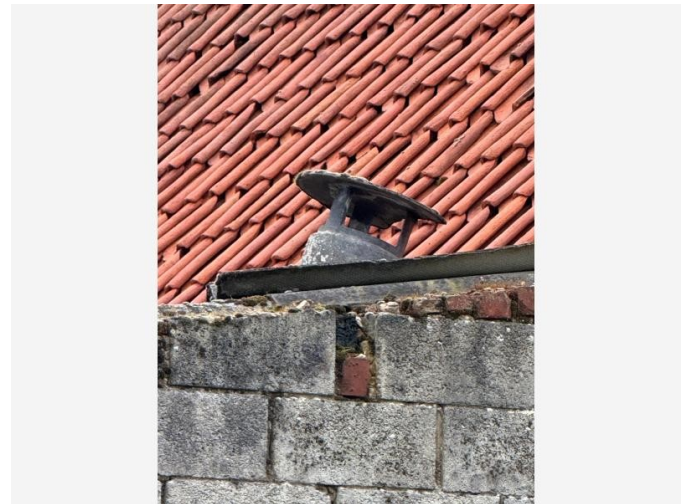
Eindbeoordeling materiaalrisico	Verhoogd materiaalrisico en/of verhoogde kans op vezelvrijgave
---------------------------------	--

Gebondenheid	Categorie 1: hechtgebonden in oorsprong
Asbestsoort (vezeltype)	Crocidoliet aanwezig
Asbestconcentratie	Laag (< 50%)
Afschermingsgraad van het gehele materiaal	Geheel of deels (ook) vrij aan de binnenlucht
Toestand van het materiaal	Licht beschadigd, licht verweerd. Intact calciumsilicaatmateriaal of categorie III 'gebondenheid'

Beschrijving	schoorstenen op loods met golfplaten
Omgeving	Grenst aan binnen- en buitenlucht
Primaire drager	HVAC infrastructuur en uitrusting
Asbestmateriaal	Buis, koker, leiding, pijp, doorvoer
Bindmiddel van asbestmateriaal	Cement
Gebondenheid op basis van bindmiddel	Hecht
Hoeveelheid (lengte - omtrek - dikte - aantal)	<ul style="list-style-type: none">• 1,00 m - 65,00 cm - 1,00 cm - 5 stuks
Totaal volume	0,033 m ³
Eenvoudig bereikbaar	Ja
Bevestigingswijze	<ul style="list-style-type: none">• Geklemd• Onbekend
Identificatiemethode	Vaststelling zonder monsternamen
Destructieve handeling voor identificatie	Nee
Opmerking	Deze oppervlakte, volumes en gewichten zijn geschat op basis van een benadering (de opgegeven hoeveelheden mogen niet gebruikt worden als maatstaf van heffing).

Verwijderen

- Zorg voor een veilig beheer. Vermijd het beschadigen van het asbestmateriaal. Controleer de toestand jaarlijks op wijzigingen.

- Eenvoudige handelingen: mag via doe-het-zelf of door werknemer(s) met opleidingsattest eenvoudige handelingen
Voorkom vezelvrijgave en verpak in dubbele plastic en voer af naar containerpark of erkend verwerker
Zorg voor nodige veiligheids- en voorzorgsmaatregelen

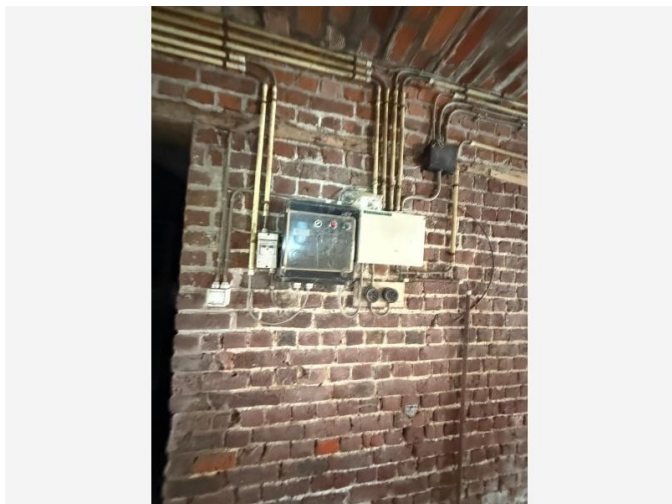
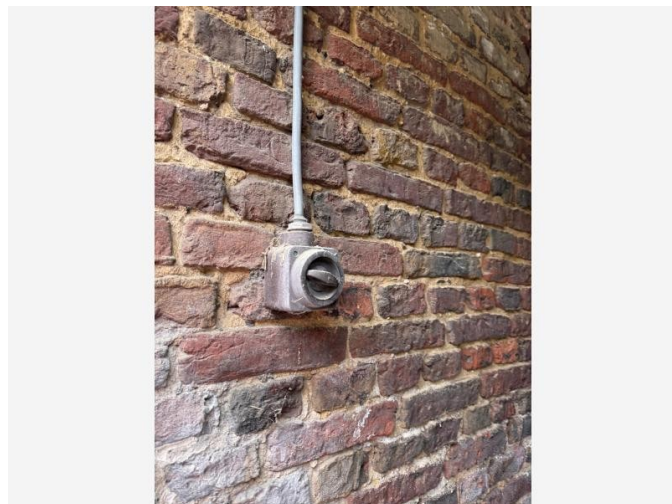
Eindbeoordeling materiaalrisico	Verhoogd materiaalrisico en/of verhoogde kans op vezelvrijgave
---------------------------------	--

Gebondenheid	Categorie 1: hechtgebonden in oorsprong
Asbestsoort (vezeltype)	Crocidoliet aanwezig
Asbestconcentratie	Laag (< 50%)
Afschermingsgraad van het gehele materiaal	Geheel of deels (ook) vrij aan de binnenlucht
Toestand van het materiaal	Licht beschadigd, licht verweerd. Intact calciumsilicaatmateriaal of categorie III 'gebondenheid'

Beschrijving	bakeliet schakelkasten en schakelaars
Omgeving	Grenst aan binnen- en buitenlucht
Primaire drager	Communicatie en elektrische infrastructuur en uitrusting
Asbestmateriaal	Plaat, paneel, tablet - Type Bakeliet
Bindmiddel van asbestmateriaal	Kunststof of -hars
Gebondenheid op basis van bindmiddel	Hecht
Hoeveelheid (oppervlakte - dikte - aantal)	<ul style="list-style-type: none">• 0,50 m² - 0,50 cm - 1 stuk
Totaal volume	0,003 m ³
Eenvoudig bereikbaar	Ja
Bevestigingswijze	<ul style="list-style-type: none">• Geschroefd
Identificatiemethode	Vaststelling zonder monsternamen
Destructieve handeling voor identificatie	Nee
Opmerking	<p>bakeliet schakelkasten en schakelaars algemeen aanwezig in gebouwen</p> <p>Deze oppervlakte, volumes en gewichten zijn geschat op basis van een benadering</p> <p>(de opgegeven hoeveelheden mogen niet gebruikt worden als maatstaf van heffing).</p>

Verwijderen

- Zorg voor een veilig beheer. Vermijd het beschadigen van het asbestmateriaal. Controleer de toestand jaarlijks op wijzigingen.

- Eenvoudige handelingen: mag via doe-het-zelf of door werknemer(s) met opleidingsattest eenvoudige handelingen
In zijn geheel zonder beschadigen

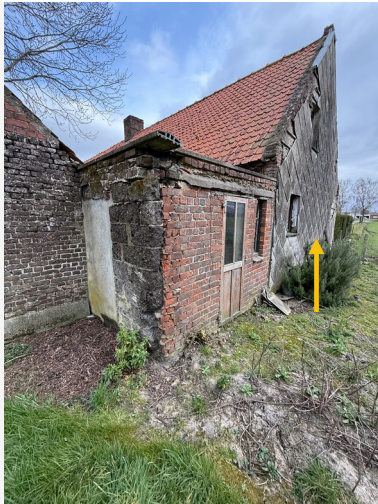
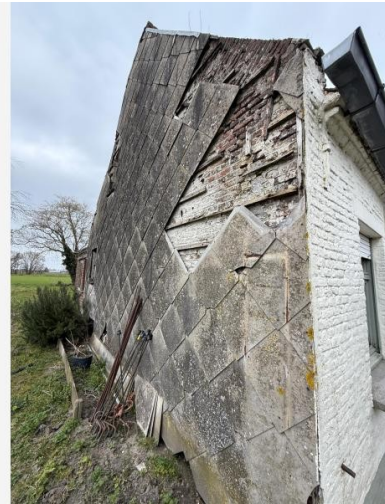
Eindbeoordeling materiaalrisico	Verhoogd materiaalrisico en/of verhoogde kans op vezelvrijgave
---------------------------------	--

Gebondenheid	Categorie 1: hechtgebonden in oorsprong
Asbestsoort (vezeltype)	Crocidoliet aanwezig
Asbestconcentratie	Laag (< 50%)
Afschermingsgraad van het gehele materiaal	Geheel of deels vrij aan de buitenlucht
Toestand van het materiaal	Matig beschadigd, matig verweerd

Beschrijving	leien gevel woning
Omgeving	Buiten
Primaire drager	Schuin dak
Asbestmateriaal	Dak- en gevelbekleding - Lei, shingle
Bindmiddel van asbestmateriaal	Cement
Gebondenheid op basis van bindmiddel	Hecht
Hoeveelheid (oppervlakte - aantal)	<ul style="list-style-type: none">• 32,00 m² - 1 stuk
Totale oppervlakte	32,00 m ²
Eenvoudig bereikbaar	Ja
Bevestigingswijze	<ul style="list-style-type: none">• Los (al dan niet bedekt)• Genageld, geniet
Identificatiemethode	Vaststelling zonder monsternamen
Destructieve handeling voor identificatie	Nee
Opmerking	<p>leien als dakbekleding in slechte staat, mogelijk liggen of staan stukken op de grond.</p> <p>Deze oppervlakte, volumes en gewichten zijn geschat op basis van een benadering</p> <p>(de opgegeven hoeveelheden mogen niet gebruikt worden als maatstaf van heffing).</p>

Verwijderen

- Zorg voor een veilig beheer. Vermijd het beschadigen van het asbestmateriaal. Controleer de toestand jaarlijks op wijzigingen.
- Hemelwater dat afspoelt van asbestcement daken of gevels kan asbestdeeltjes bevatten. Gebruik het enkel voor gesloten circuits (bv. spoelen toiletten). Reinig na het vervangen van het dak of de gevel de dakgoten en regenwaterput of -ton om asbesthoudend sediment of slib te verwijderen

- Eenvoudige handelingen: mag via doe-het-zelf of door werknemer(s) met opleidingsattest eenvoudige handelingen
Eventuele verwijdering aangeraden door werknemer(s) met opleidingsattest eenvoudige handelingen
Zorg voor nodige veiligheids- en voorzorgsmaatregelen
Voorkom vezelvrijgave en verpak in dubbele plastic en voer af naar containerpark of erkend verwerker

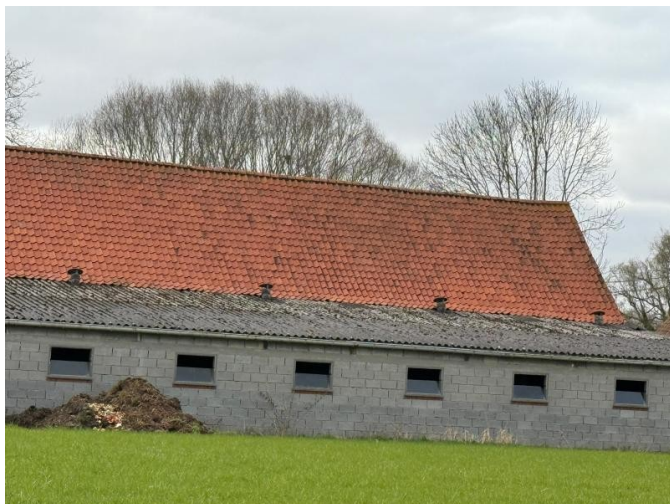
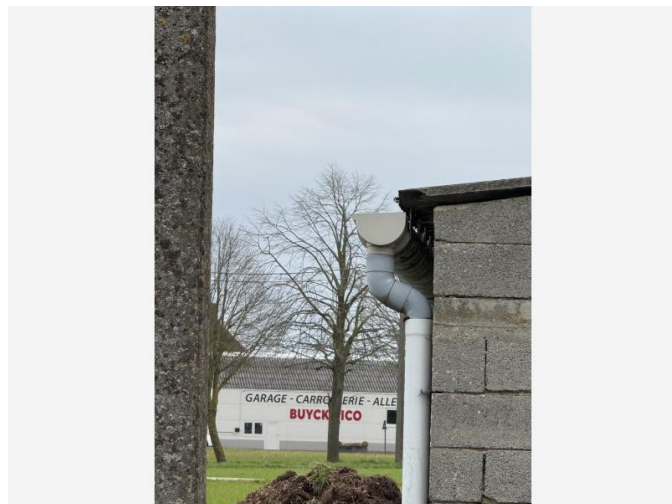
Eindbeoordeling materiaalrisico	Laag materiaalrisico en/of verlaagde kans op vezelvrijgave
---------------------------------	--

Gebondenheid	Categorie 1: hechtgebonden in oorsprong
Asbestsoort (vezeltype)	Crocidoliet aanwezig
Asbestconcentratie	Laag (< 50%)
Afschermingsgraad van het gehele materiaal	Geheel of deels vrij aan de buitenlucht
Toestand van het materiaal	Licht beschadigd, licht verweerd. Intact calciumsilicaatmateriaal of categorie III 'gebondenheid'

Beschrijving	AC golfplaten stalling
Omgeving	Grenst aan binnen- en buitenlucht
Primaire drager	Schuin dak
Asbestmateriaal	Dak- en gevelbekleding - Golfplaat
Bindmiddel van asbestmateriaal	Cement
Gebondenheid op basis van bindmiddel	Hecht
Hoeveelheid (oppervlakte - aantal)	<ul style="list-style-type: none">• 190,00 m² - 1 stuk
Totale oppervlakte	190,00 m ²
Eenvoudig bereikbaar	Ja
Bevestigingswijze	<ul style="list-style-type: none">• Geschroefd
Identificatiemethode	Vaststelling zonder monsternamen
Destructieve handeling voor identificatie	Nee
Opmerking	<p>Deze oppervlakte, volumes en gewichten zijn geschat op basis van een benadering</p> <p>(de opgegeven hoeveelheden mogen niet gebruikt worden als maatstaf van heffing).</p>

Verwijderen

- Zorg voor een veilig beheer en verwijder dit asbestmateriaal wanneer het bij werken eenvoudig bereikbaar wordt. Controleer de toestand jaarlijks op wijzigingen.
- Hemelwater dat afspoelt van asbestcement daken of gevels kan asbestdeeltjes bevatten. Gebruik het enkel voor gesloten circuits (bv. spoelen toiletten). Reinig na het vervangen van het dak of de gevel de dakgoten en regenwaterput of -ton om asbesthoudend sediment of slib te verwijderen

- Eenvoudige handelingen: mag via doe-het-zelf of door werknemer(s) met opleidingsattest eenvoudige handelingen
Zorg voor nodige veiligheids- en voorzorgsmaatregelen
Voorkom vezelvrijgave en verpak in dubbele plastic en voer af naar containerpark of erkend verwerker.

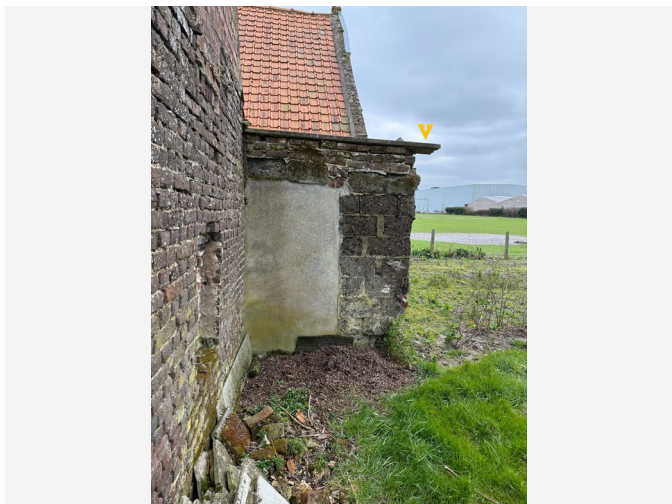
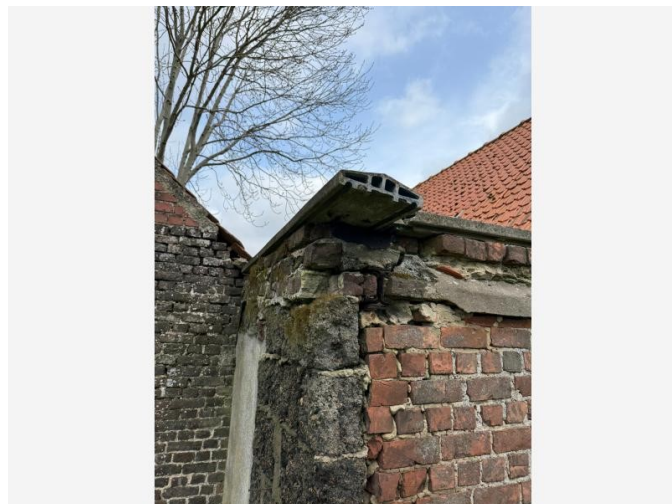
Beschrijving	deksteen koer
Omgeving	Buiten
Primaire drager	Wand vrijstaand (scheidingsmuur, ...)
Asbestmateriaal	Deksteen, muurkap - Hol
Bindmiddel van asbestmateriaal	Cement
Gebondenheid op basis van bindmiddel	Hecht
Hoeveelheid (oppervlakte - dikte - aantal)	• 1,60 m ² - 6,00 cm - 1 stuk
Totaal volume	0,096 m ³
Eenvoudig bereikbaar	Ja
Bevestigingswijze	• Verlijmd, ingegoten, versmeerd
Identificatiemethode	Vaststelling zonder monstername
Destructieve handeling voor identificatie	Nee
Opmerking	Deze oppervlakte, volumes en gewichten zijn geschat op basis van een benadering (de opgegeven hoeveelheden mogen niet gebruikt worden als maatstaf van heffing).

Zorgvuldig beheren

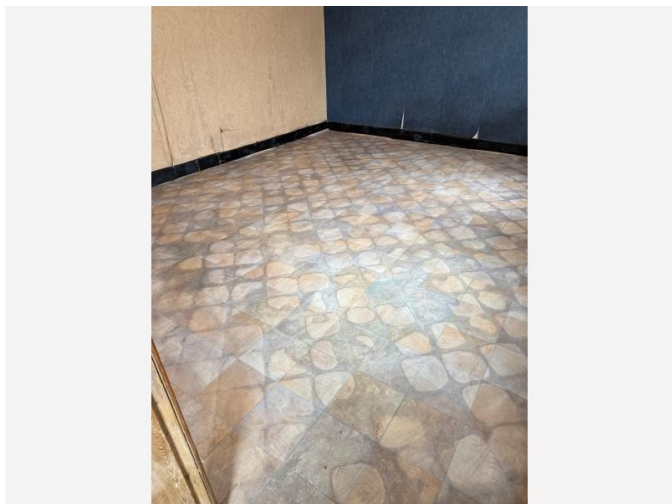
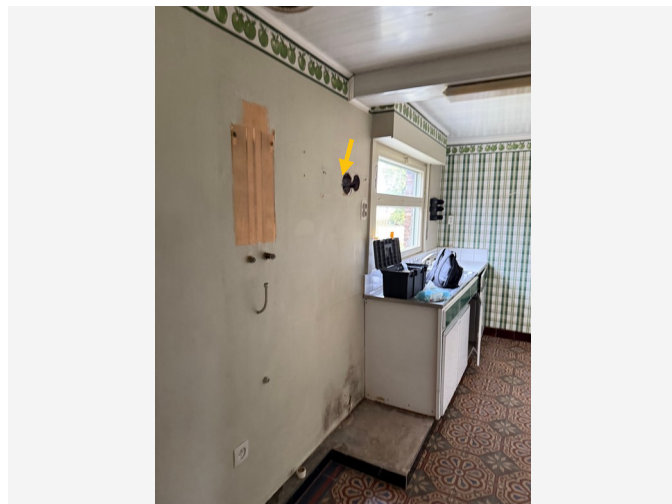
Beschrijving	plaatmateriaal wanden binnen
Omgeving	Binnen
Primaire drager	Binnenwand
Asbestmateriaal	Plaat, paneel, tablet - Type Menuiserite
Bindmiddel van asbestmateriaal	Cement
Gebondenheid op basis van bindmiddel	Hecht
Hoeveelheid (oppervlakte - dikte - aantal)	<ul style="list-style-type: none">• 185,00 m² - 0,50 cm - 1 stuk
Totaal volume	0,925 m ³
Eenvoudig bereikbaar	Ja
Bevestigingswijze	<ul style="list-style-type: none">• Geschroefd• Genageld, geniet
Identificatiemethode	Vaststelling met monstername
Destructieve handeling voor identificatie	Nee
Opmerking	<p>Deze oppervlakte, volumes en gewichten zijn geschat op basis van een benadering. Mogelijk zijn op plaatsen geen platen aanwezig en op andere dan weer wel (ook behangen). Worst case vanuitgaan, ook op andere plaatsen kunnen deze toepassingen worden gevonden (bv plafond en/of andere afwerkingslagen achter behang of schilderwerken)</p> <p>(de opgegeven hoeveelheden mogen niet gebruikt worden als maatstaf van heffing)</p>

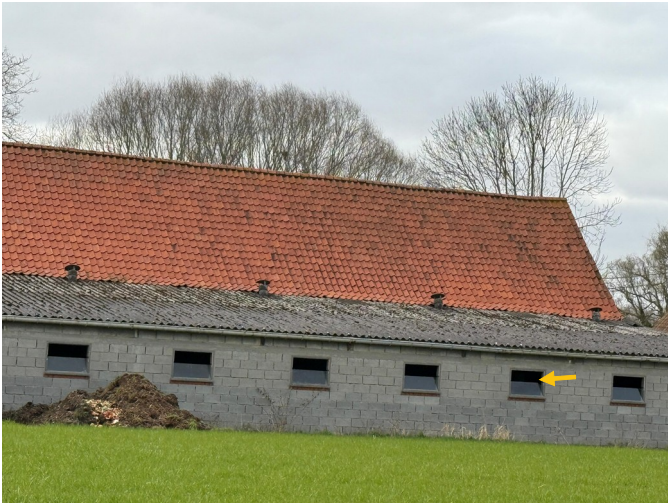
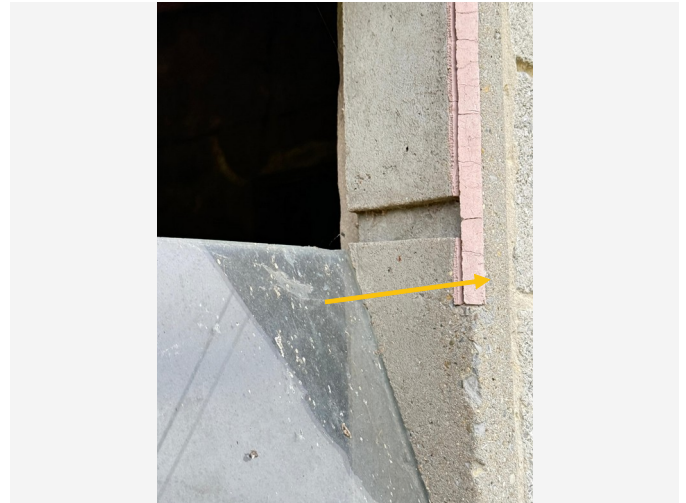
Fiche 17: rode kadermastiek loods

Geen asbest

Beschrijving	rode kadermastiek loods
Omgeving	Grenst aan binnen- en buitenlucht
Primaire drager	Wandopening verticaal (raam, deur, ...)
Bindmiddel van materiaal	Kitten, mastiek, pasta
Gebondenheid op basis van bindmiddel	Hecht
Hoeveelheid (gewicht - aantal)	<ul style="list-style-type: none">• 15,00 kg - 1 stuk
Totaal gewicht	15,00 kg
Identificatiemethode	Vaststelling met monstername
Destructieve handeling voor identificatie	Nee
Opmerking	<p>Niet exact te wegen, de toepassing bevindt zich nog op de locaties.</p> <p>Deze oppervlakte, volumes en gewichten zijn geschat op basis van een benadering</p> <p>(de opgegeven hoeveelheden mogen niet gebruikt worden als maatstaf van heffing).</p> <p>Mogelijk bevinden zich nog onderliggende resten aan de andere, vernieuwde ramen van de woning</p>

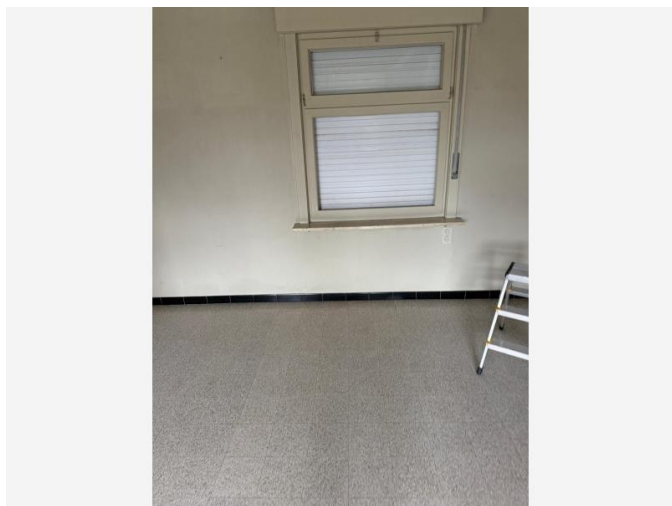
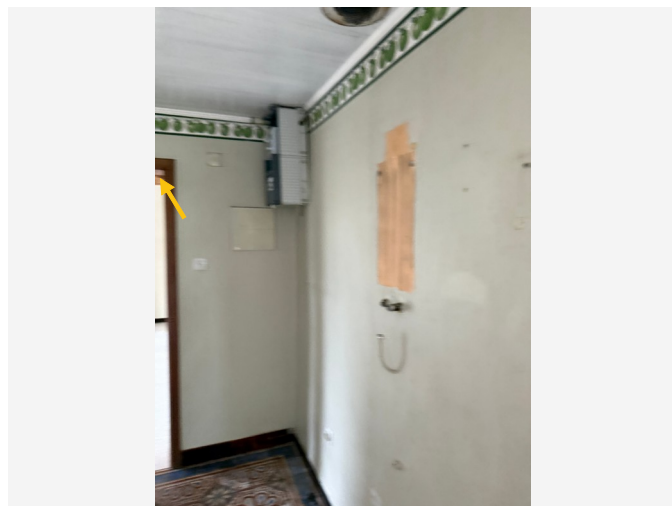
Beschrijving	plaatmateriaal plafond woning
Omgeving	Binnen
Primaire drager	Plafond
Bindmiddel van materiaal	Cement
Gebondenheid op basis van bindmiddel	Hecht
Hoeveelheid (oppervlakte - dikte - aantal)	• 70,00 m ² - 0,50 cm - 1 stuk
Totaal volume	0,35 m ³
Identificatiemethode	Vaststelling met monstername
Destructieve handeling voor identificatie	Nee
Opmerking	<p>Plafondplaten in living, staalname is een steekproef, omdat de binnenplaten aan de muren positief zijn getest op asbest is het niet uitgesloten dat verdoken platen zich aan de plafonds bevinden, aa,gerande is destructief onderzoek uit te voeren vooraleer verbouwing of afbraak.</p> <p>Deze oppervlakte, volumes en gewichten zijn geschat op basis van een benadering</p> <p>(de opgegeven hoeveelheden mogen niet gebruikt worden als maatstaf van heffing).</p>

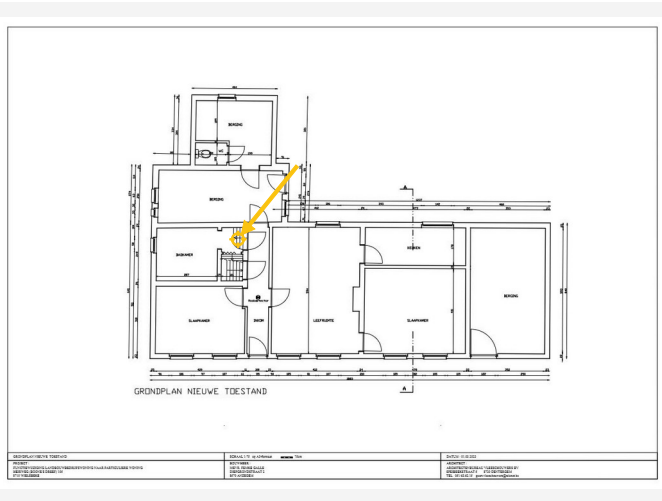
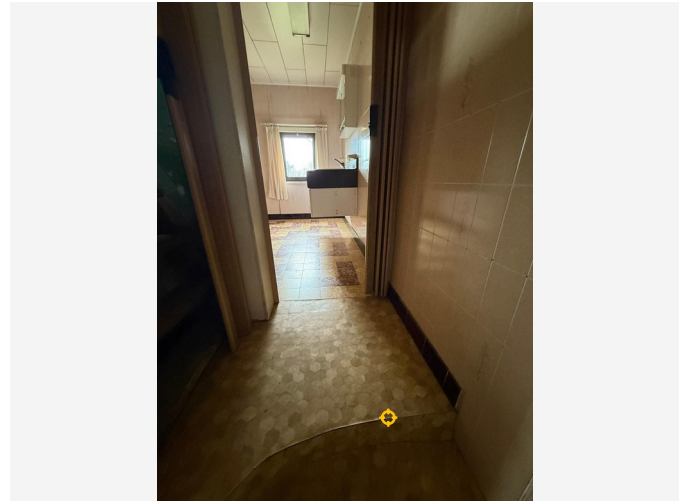
Beschrijving	linoleum met onderlaag badkamer
Omgeving	Binnen
Primaire drager	Vloer
Bindmiddel van materiaal	Karton - papier - viltachtig
Gebondenheid op basis van bindmiddel	Niet-hechtgebonden
Hoeveelheid (oppervlakte - aantal)	• 12,00 m ² - 1 stuk
Totale oppervlakte	12,00 m ²
Identificatiemethode	Vaststelling met monstername
Destructieve handeling voor identificatie	Nee
Opmerking	Deze oppervlakte, volumes en gewichten zijn geschat op basis van een benadering (de opgegeven hoeveelheden mogen niet gebruikt worden als maatstaf van heffing).
