Asbestinventarisatetest

Dennenlaan 4, 2360 Oud-Turnhout

Attestnummer : 20231016-000375.000

Uitgegeven op : 16.10.2023

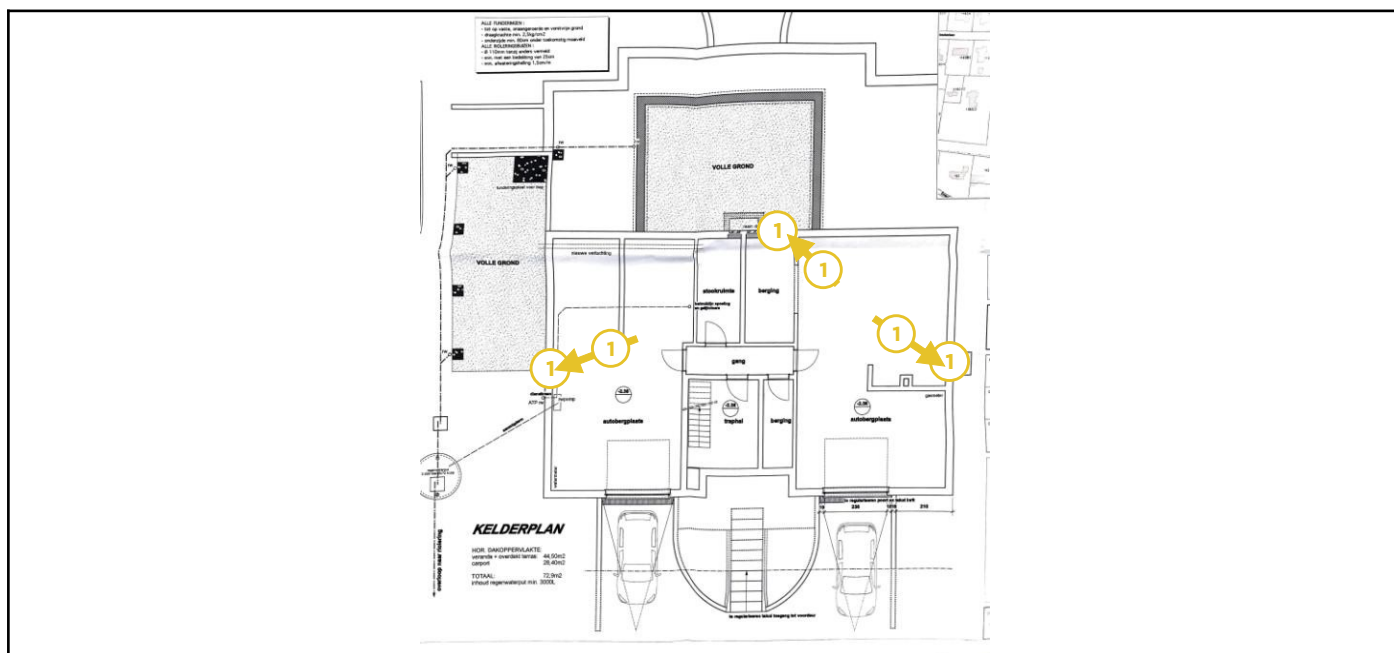
Plan 1.3: Kelder:garage

Beschrijving	Type	Actie
1. Vensterbank massal	Asbestmateriaal	Zorgvuldig beheren

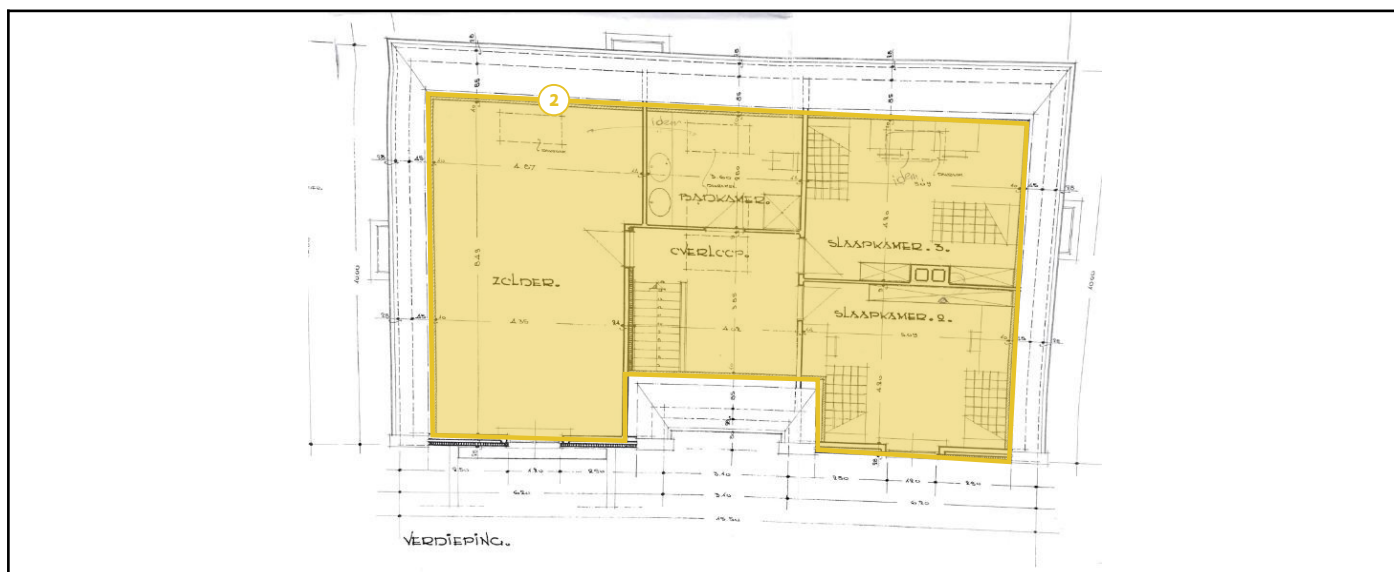
Plan 1.4: Dakenplan

Beschrijving	Type	Actie
2. Onderdakplaten asbestcementplaten	Asbestmateriaal	Zorgvuldig beheren

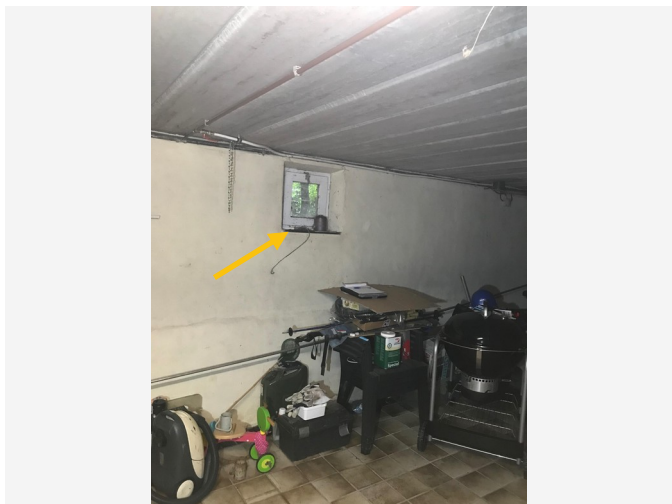
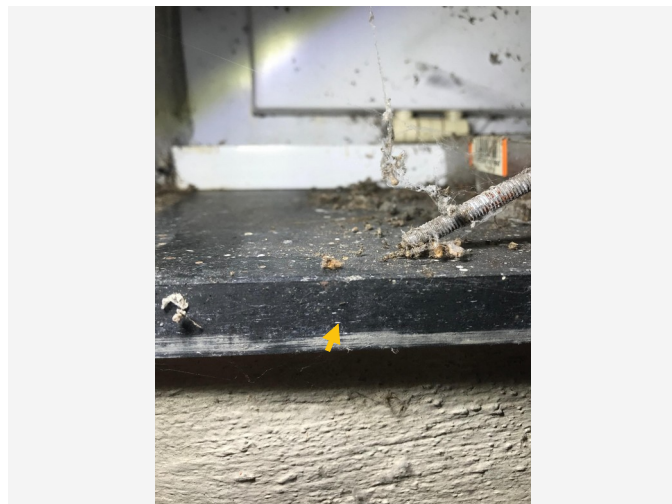
Het asbestmateriaal valt onder de mijlpaal van 2040.

Eindbeoordeling materiaalrisico	Zeer laag materiaalrisico en/of zeer lage kans op vezelvrijgave
---------------------------------	---

Gebondenheid	Categorie 1: hechtgebonden in oorsprong
Asbestsoort (vezeltype)	Alleen chrysotiel
Asbestconcentratie	Laag (< 50%)
Afschermingsgraad van het gehele materiaal	Geheel of deels (ook) vrij aan de binnenlucht
Toestand van het materiaal	Onbeschadigd, niet verweerd

Beschrijving	Vensterbank massal
Omgeving	Binnen
Primaire drager	Wandopening verticaal (raam, deur, ...)
Asbestmateriaal	Plaat, paneel, tablet - Type Massal
Bindmiddel van asbestmateriaal	Cement
Gebondenheid op basis van bindmiddel	Hecht
Hoeveelheid (oppervlakte - dikte - aantal)	<ul style="list-style-type: none">0,24 m² - 2,00 cm - 1 stuk
Totaal volume	0,005 m ³
Eenvoudig bereikbaar	Ja
Bevestigingswijze	<ul style="list-style-type: none">Verlijmd, ingegoten, versmeerd
Identificatiemethode	Vaststelling zonder monsternamen

Destructieve handeling voor identificatie	Nee
Opmerking	3 vensterbanken in garage/kelder

- Zorg voor een veilig beheer. Vermijd het beschadigen van het asbestmateriaal. Controleer de toestand jaarlijks op wijzigingen.

- Eenvoudige handelingen: mag via doe-het-zelf of door werknemer(s) met opleidingsattest eenvoudige handelingen
Hechtgebonden asbestmaterialen in goede staat, zoals deze vensterbanken, mag u zelf verwijderen als bij de verwijdering de toestand niet wijzigt. Dit is het geval wanneer u de asbesttoepassing kan demonteren met minimale beschadiging. Zorg er zeker voor dat de vensterbanken niet breken.

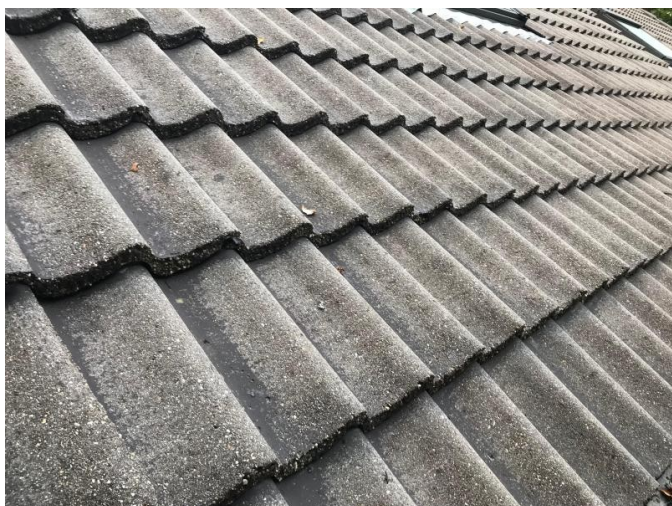
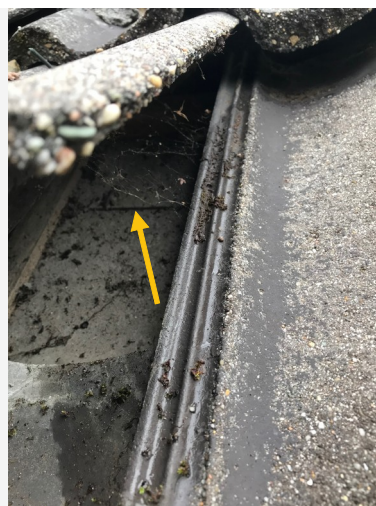
Het asbestmateriaal valt onder de mijlpaal van 2040.

Eindbeoordeling materiaalrisico	Laag materiaalrisico en/of verlaagde kans op vezelvrijgave
---------------------------------	--

Gebondenheid	Categorie 1: hechtgebonden in oorsprong
Asbestsoort (vezeltype)	Crocidoliet aanwezig
Asbestconcentratie	Laag (< 50%)
Afschermingsgraad van het gehele materiaal	Geheel of deels vrij aan de buitenlucht
Toestand van het materiaal	Onbeschadigd, niet verweerd

Beschrijving	Onderdakplaten asbestcementplaten
Omgeving	Buiten
Primaire drager	Schuin dak
Asbestmateriaal	Plaat, paneel, tablet - Type Menuiserite
Bindmiddel van asbestmateriaal	Cement
Gebondenheid op basis van bindmiddel	Hecht
Hoeveelheid (oppervlakte - dikte - aantal)	• 270,00 m ² - 0,30 cm - 1 stuk
Totaal volume	0,81 m ³
Eenvoudig bereikbaar	Nee <ul style="list-style-type: none">Het asbestmateriaal is bedekt (uitgezonderd laag verf, coating, behang, kunststof, textiel) en het wegnemen van het bedekkende materiaal kan niet zonder het bedekkende materiaal te beschadigen.

- Zorg voor een veilig beheer. Vermijd het beschadigen van het asbestmateriaal. Controleer de toestand jaarlijks op wijzigingen.

- Eenvoudige handelingen: mag via doe-het-zelf of door werknemer(s) met opleidingsattest eenvoudige handelingen
Deze asbestcementplaten zijn vastgenageld, hierop werden nog eens de draaglatten genageld van de dakpannen. Als je dat gaat verwijderen is er een verhoogd risico op vezelvrijgave. Laat dit verwijderen door een aannemer met opleidingsattest eenvoudige handelingen. Zij weten hoe je de platen veilig kan verwijderen.

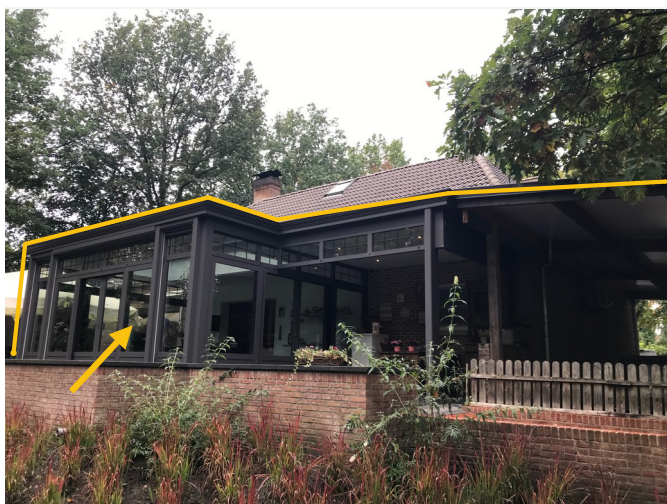
Situeringfoto

Uitgesloten van inspectie

Bouwjaar: 2014

Constructies gebouwd vanaf 2001 moeten niet onderzocht worden

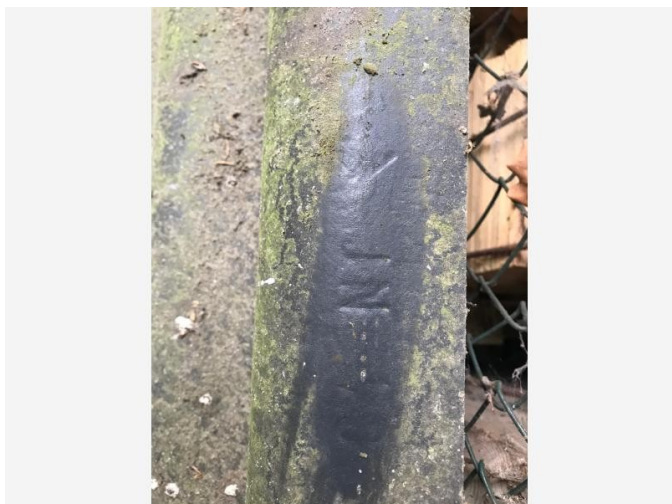
Vrije foto

De golfplaten van de houtopslag zijn nog maar enkele jaren geleden geplaatst en dragen de markering "NT". Dit staat voor New Technology. Deze golfplaten zijn asbestvrij en niet-asbestverdacht.

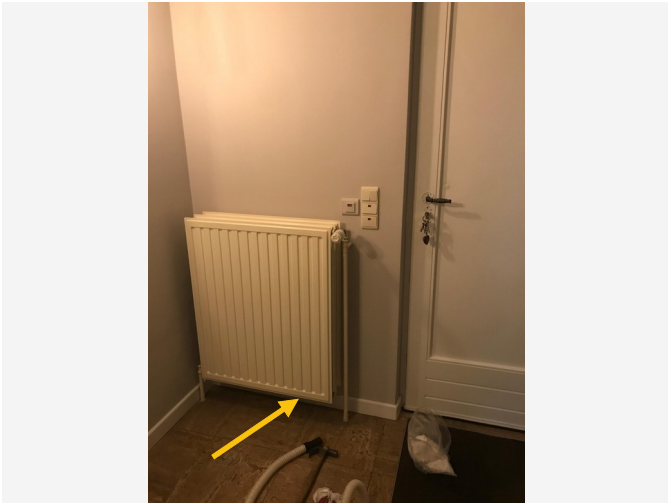
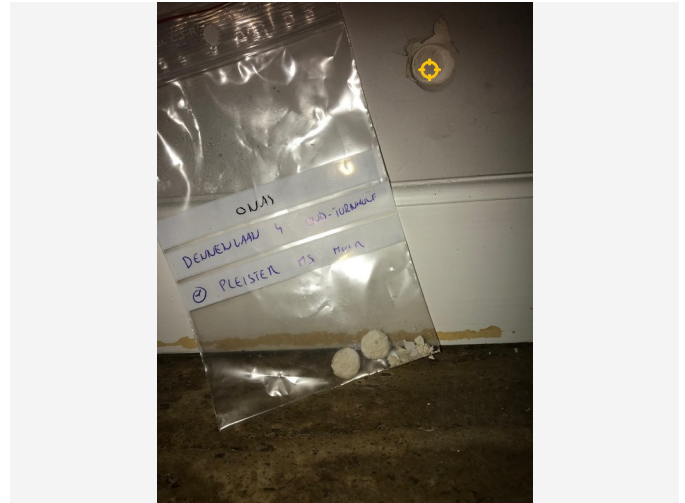
Fiche 5: Pleister Mengstaal Muur

Geen asbest

#	Type	Referentie	Resultaat
5.1	Mengmonster	1	Geen asbest

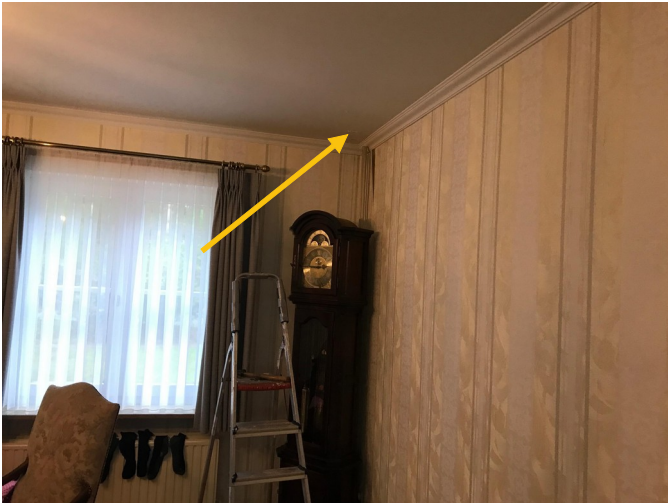
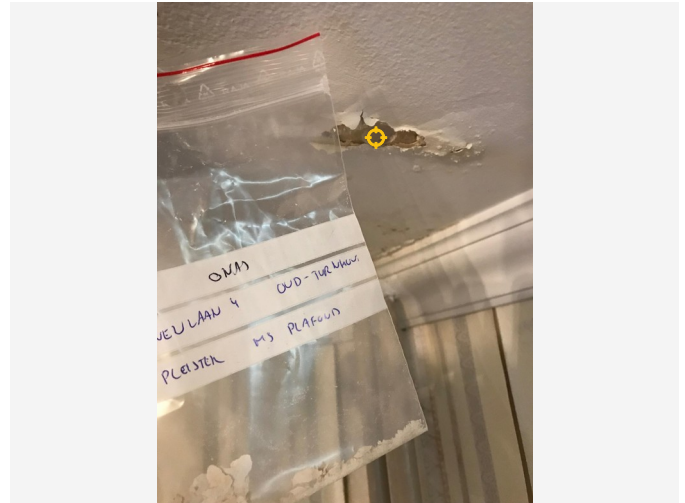
Fiche 6: Pleister Mengstaal Plafond

Geen asbest

#	Type	Referentie	Resultaat
6.1	Mengmonster	2	Geen asbest
