Asbestinventarisatetest

Ooievaarsnest 14, 9506 Geraardsbergen

Attestnummer : 20241020-000162.000

Uitgegeven op : 20.10.2024

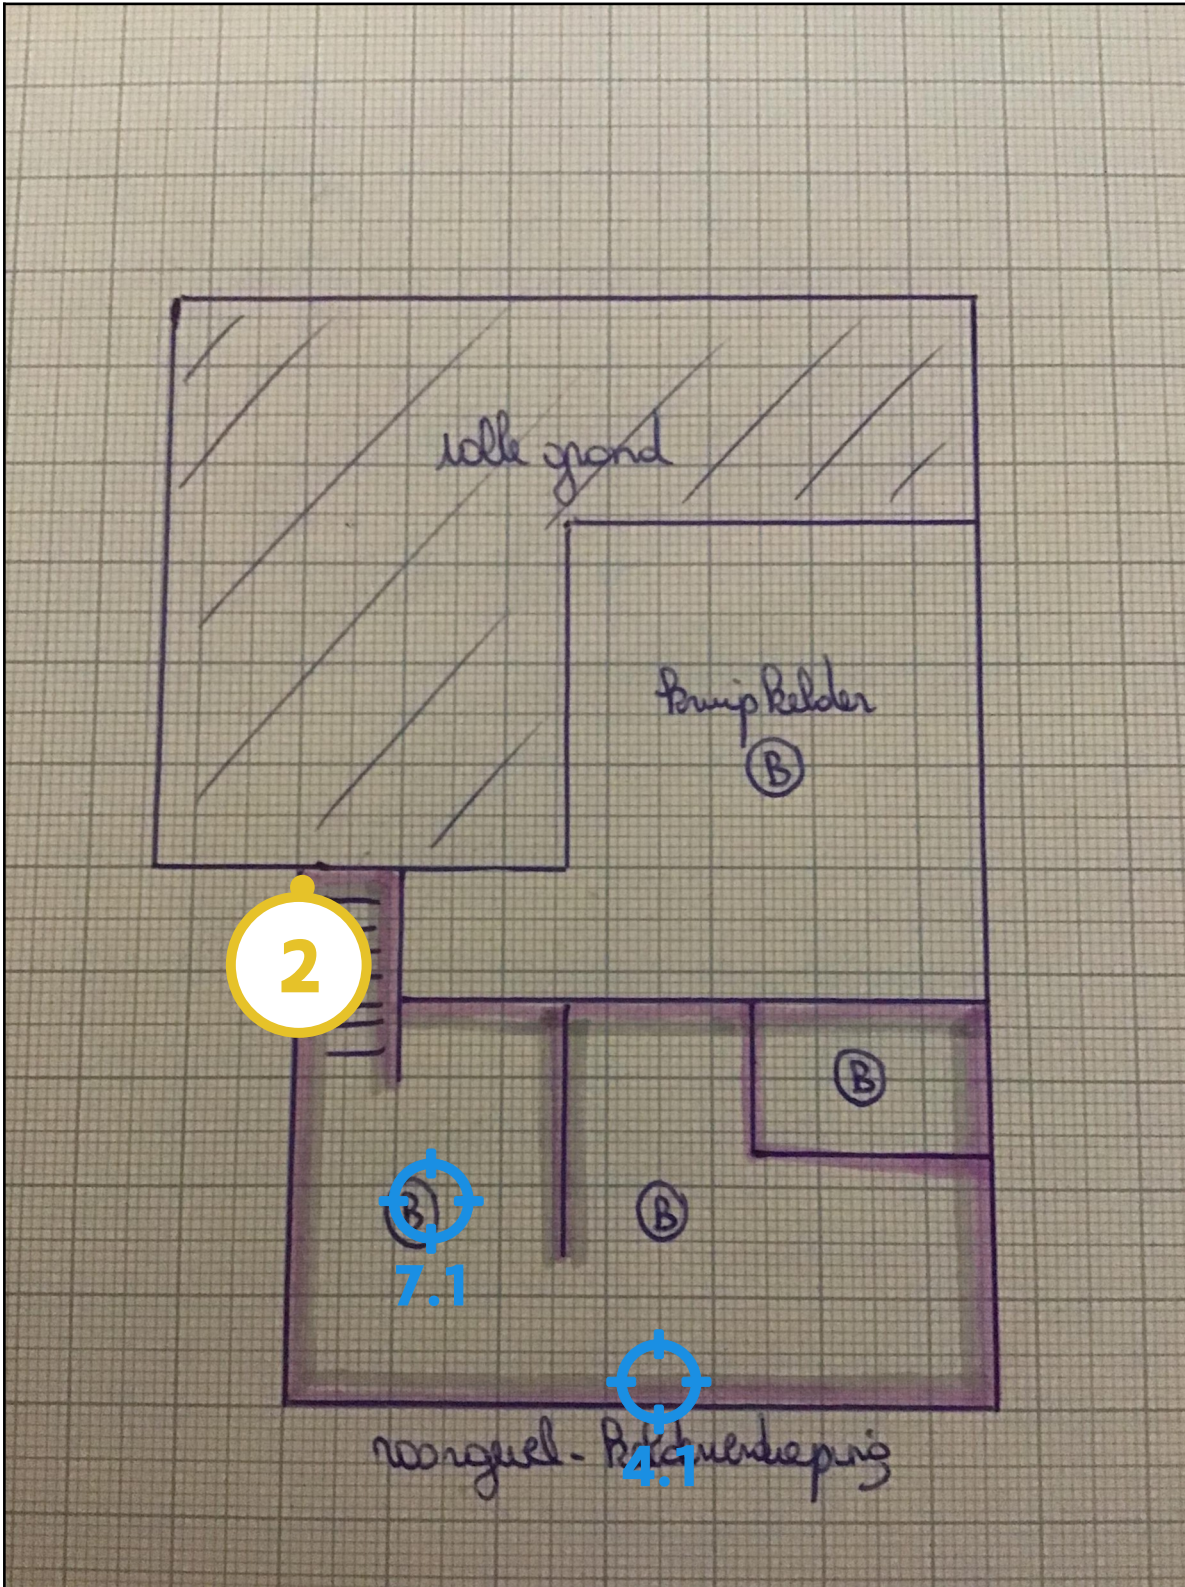
Plan 1.2: Kelderverdieping

2. 1ste verdieping- vensterbanken	Asbestmateriaal	Zorgvuldig beheren
4. Kelder - cementering	Geen asbest	-
4.1 Code: MM03	Puntmonster	-
7. Kelder - plafond	Geen asbest	-
7.1 Code: MM04	Puntmonster	-

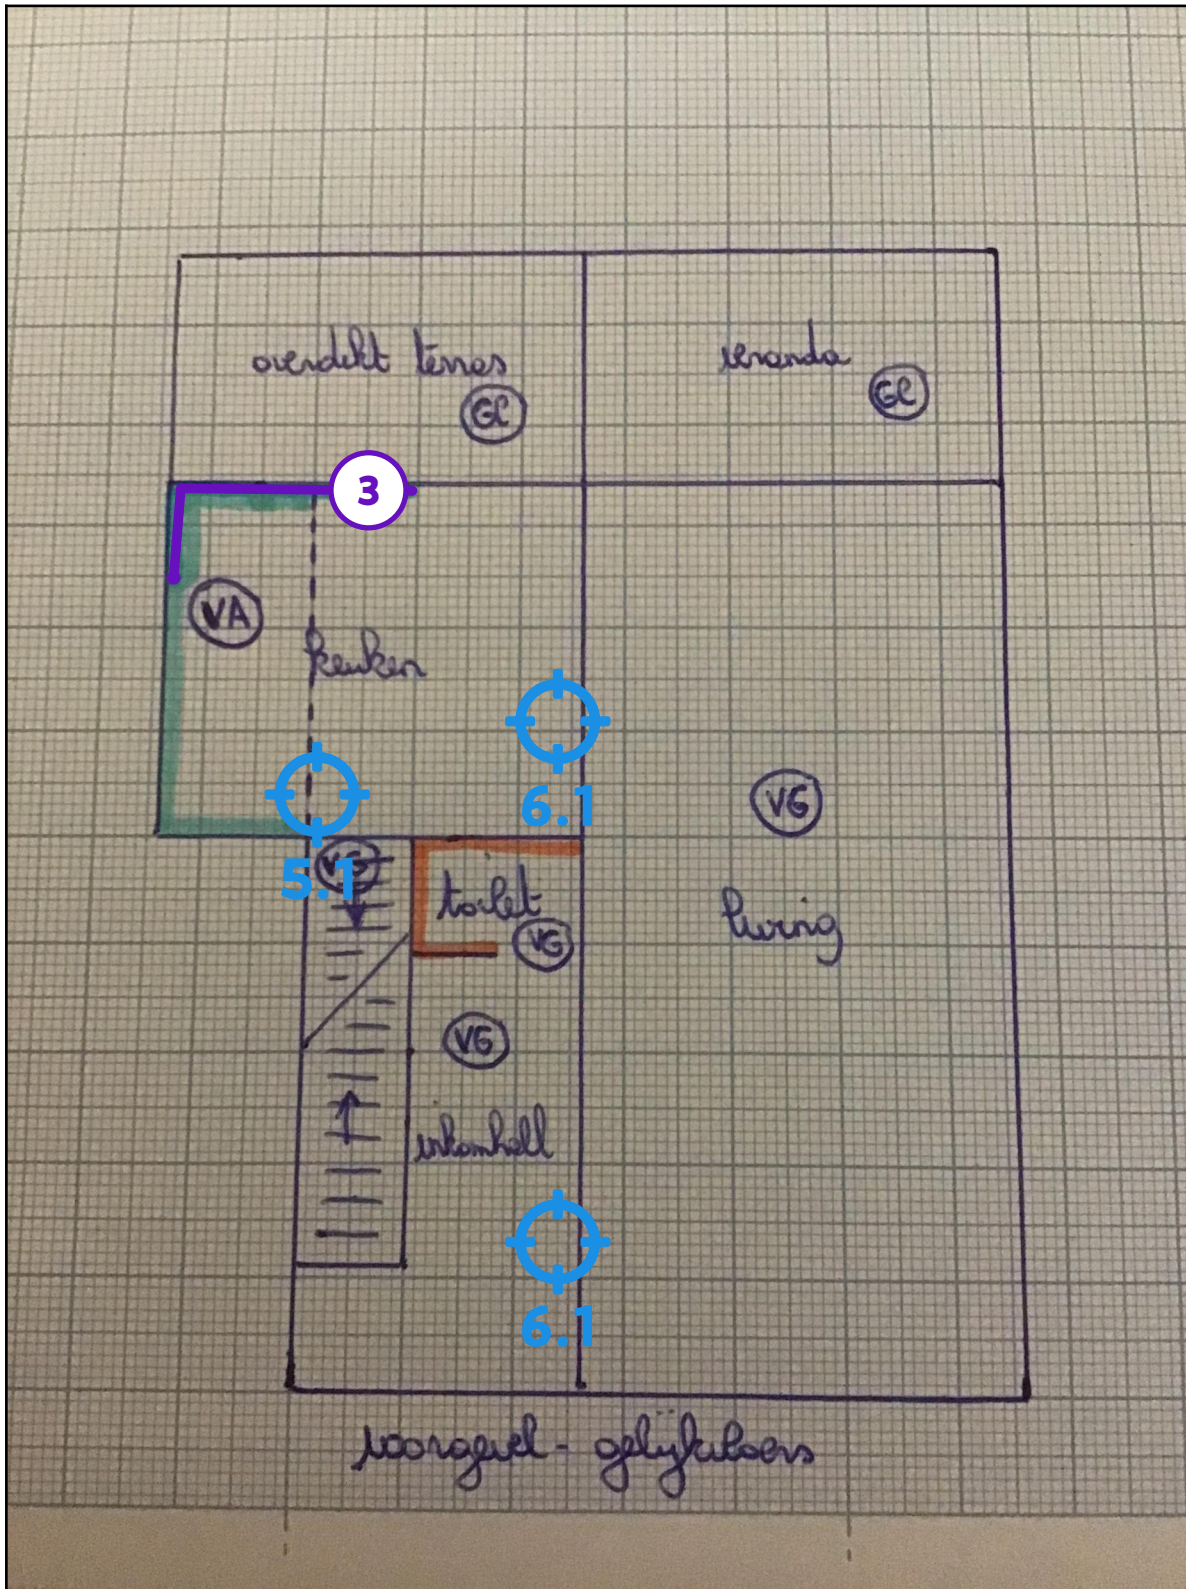
Plan 1.3: Gelijkvloers

3. Keuken/badkamer/tuinberging 1 - tegels	Advies	-
5. Pleisterwerk plafonds	Geen asbest	-
5.1 Code: MM02	Mengmonster	-
6. Pleisterwerk muren	Geen asbest	-
6.1 Code: MM01	Mengmonster	-

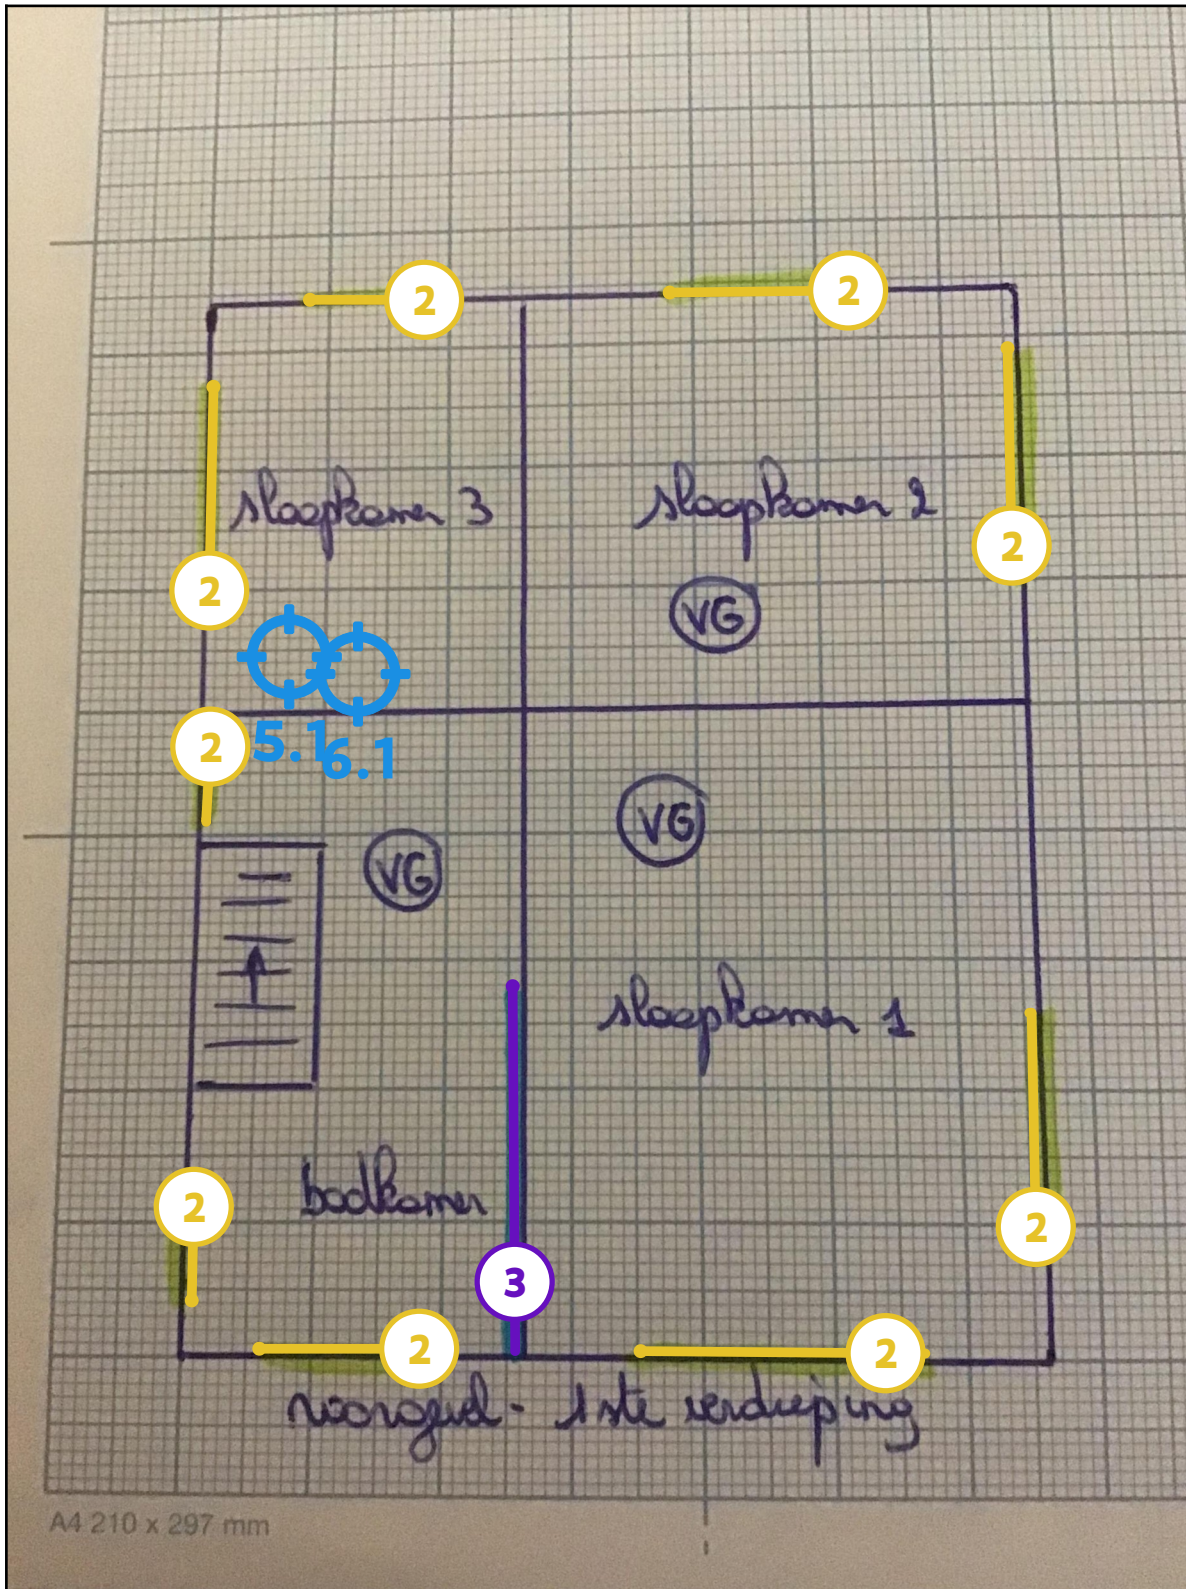
Plan 1.4: 1ste verdieping

2. 1ste verdieping- vensterbanken	Asbestmateriaal	Zorgvuldig beheren
3. Keuken/badkamer/tuinberging 1 - tegels	Advies	-
5. Pleisterwerk plafonds	Geen asbest	-
5.1 Code: MM02	Mengmonster	-
6. Pleisterwerk muren	Geen asbest	-
6.1 Code: MM01	Mengmonster	-

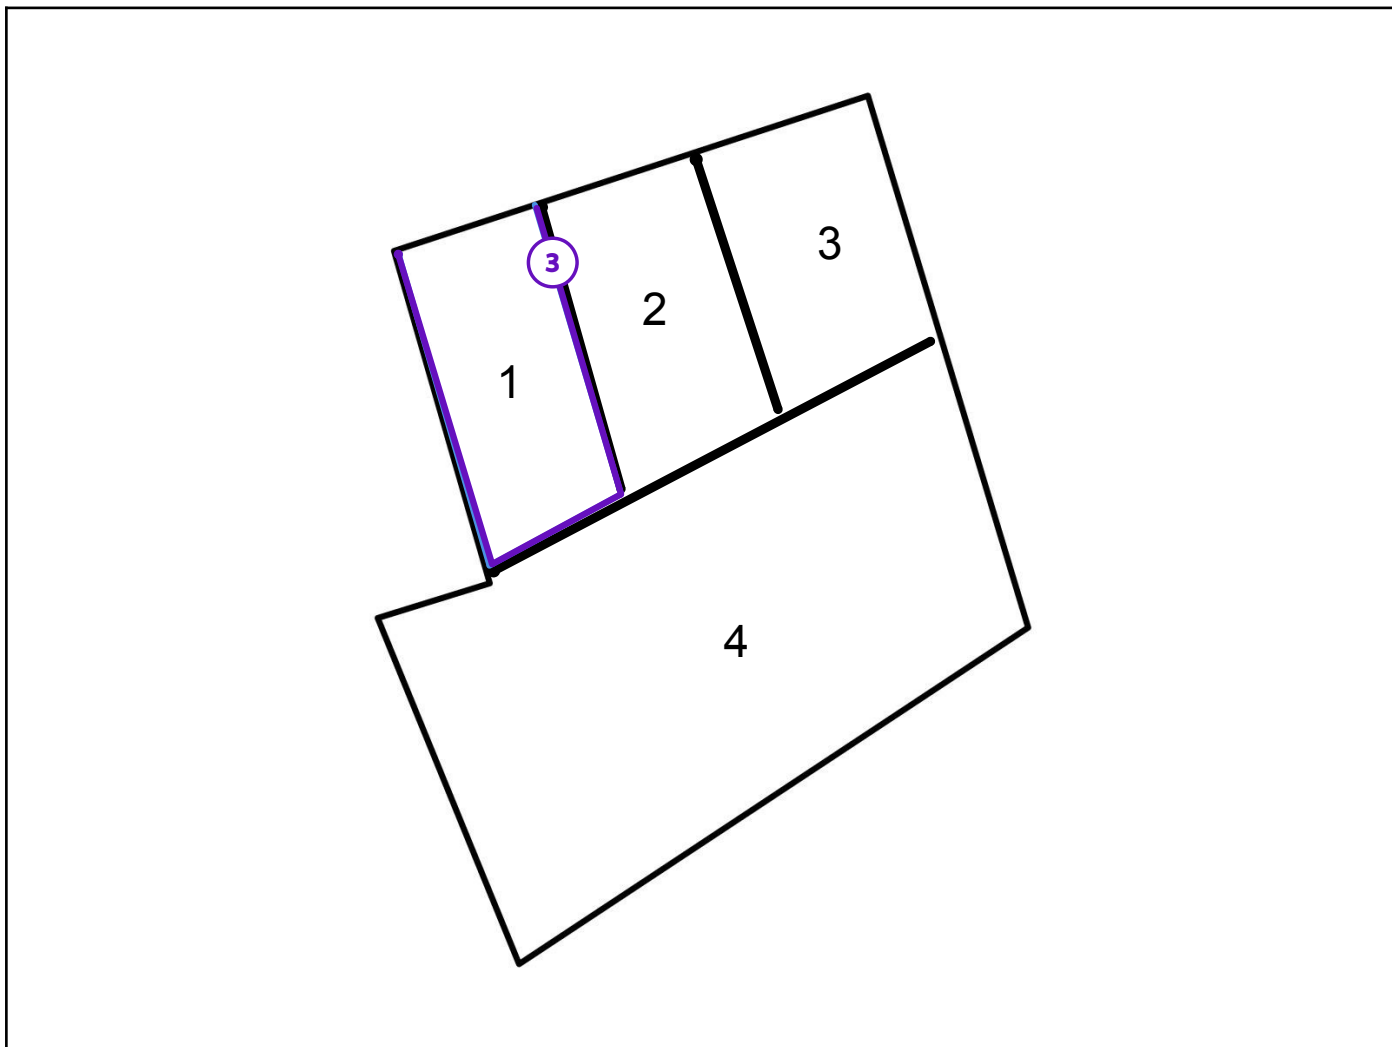
Plan 2.1: Gelijkvloers

Beschrijving	Type	Actie
3. Keuken/badkamer/tuinberging 1 - tegels	Advies	-

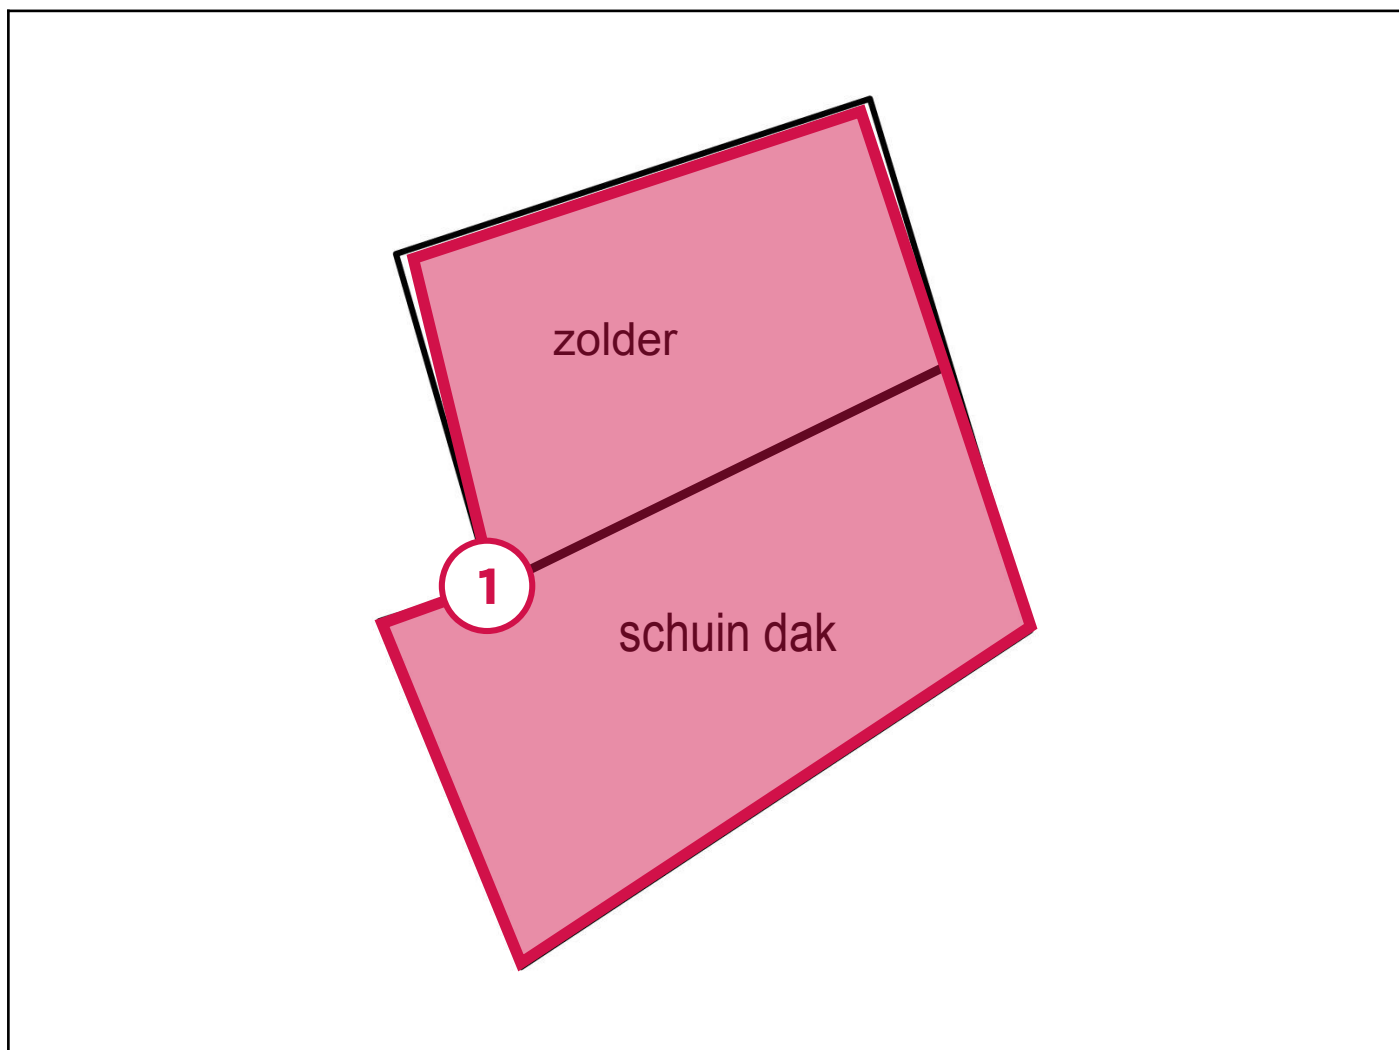
Plan 2.2: Zolderverdieping

Beschrijving	Type	Actie
1. Tuinberging - golfplaten	Asbestmateriaal	Dringend verwijderen

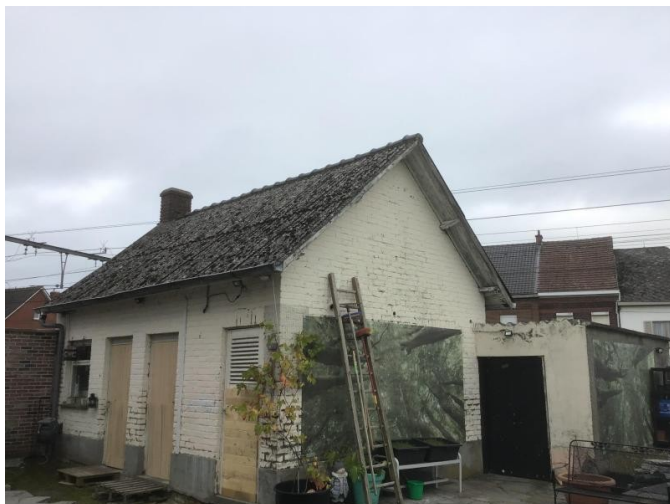
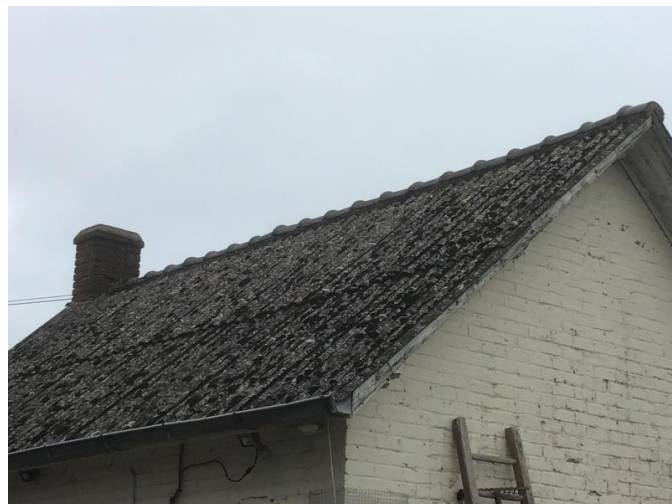
Het asbestmateriaal valt onder de mijlpaal van 2034.

Dringend verwijderen

Eindbeoordeling materiaalisico	Hoog materiaalisico en/of hoge kans op vezelvrijgave
--------------------------------	--

Gebondenheid	Categorie 1: hechtgebonden in oorsprong
Asbestsoort (vezeltype)	Crocidoliet aanwezig
Asbestconcentratie	Laag (< 50%)
Afschermingsgraad van het gehele materiaal	Geheel of deels (ook) vrij aan de binnenlucht
Toestand van het materiaal	Matig beschadigd, matig verweerd

Beschrijving	Tuinberging - golfplaten
Omgeving	Grenst aan binnen- en buitenlucht
Primaire drager	Schuin dak
Asbestmateriaal	Dak- en gevelbekleding - Golfplaat
Bindmiddel van asbestmateriaal	Cement
Gebondenheid op basis van bindmiddel	Hecht
Hoeveelheid (oppervlakte - aantal)	<ul style="list-style-type: none">• 64,00 m² - 1 stuk
Totale oppervlakte	64,00 m ²
Eenvoudig bereikbaar	Ja
Bevestigingswijze	<ul style="list-style-type: none">• Geschroefd
Identificatiemethode	Vaststelling zonder monstername
Destructieve handeling voor identificatie	Nee
Opmerking	De hoeveelheid is een inschatting.

- Zorg voor een veilig beheer. Vermijd het beschadigen van het asbestmateriaal. Controleer de toestand jaarlijks op wijzigingen.

- Eenvoudige handelingen: mag via doe-het-zelf of door werknemer(s) met opleidingsattest eenvoudige handelingen
Voor golfplaten voorziet de wet geen verplichting om deze asbestverdachte toepassing te laten verwijderen door een firma met een opleidingsattest eenvoudige handelingen. U mag, in principe, ongeacht beschadigingen of vrije asbestvezels, deze asbesttoepassing zelf verwijderen met inachtneming van de nodige veiligheidsmaatregelen om uzelf en uw omgeving te beschermen. Een beschadigde asbesttoepassing in slechte staat kan makkelijk verder breken of vergruizen. Er komen dan schadelijke asbestvezels vrij die ingeademd kunnen worden.

De verwijdering van het materiaal moet met de nodige zorg en veiligheidsvoorzieningen gebeuren.

1. golfplaten mogen niet breken of beschadigd worden (nooit gooien of breken)
2. besproei de golfplaten met speciaal fixeermiddel op de bevestigingspunten
3. bevestigingsnagel golfplaat losmaken d.m.v. klauwhamer met blokje hout eronder om beschadiging te vermijden, bij schroef voorzichtig uitdraaien zonder beschadiging
4. golfplaten één voor één losmaken
5. golfplaten één voor één voorzichtig stapelen in een asbestafvalzak (niet breken)
6. met het asbestafval kunt u terecht op het recyclagepark of bij een geregistreerde asbestinzamelaar

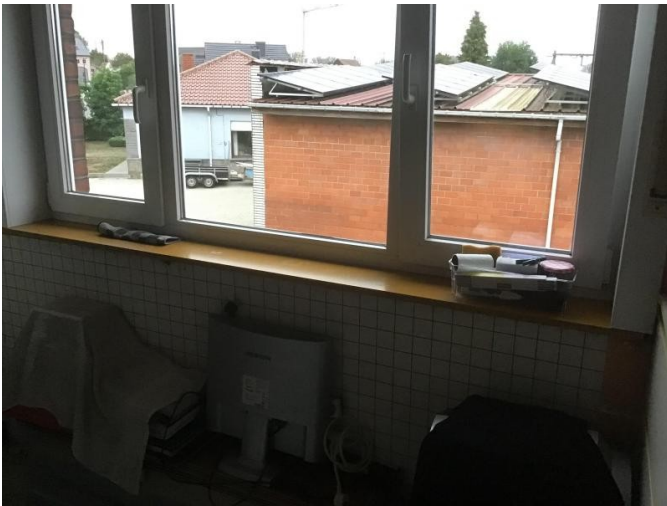
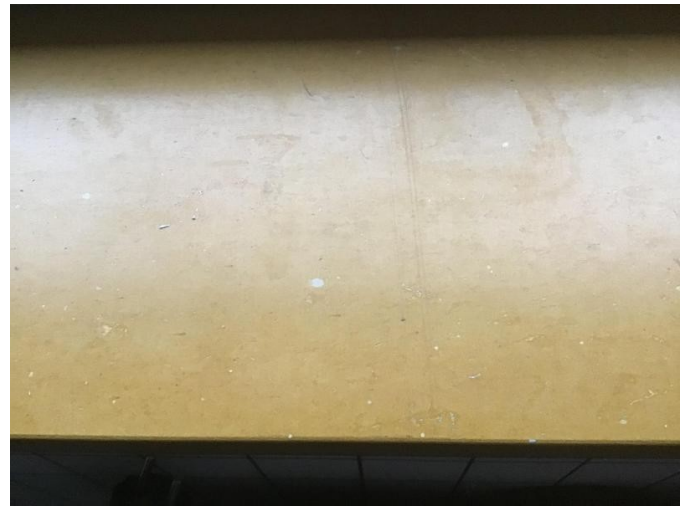
Het asbestmateriaal valt onder de mijlpaal van 2040.

Zorgvuldig beheren

Eindbeoordeling materiaalrisico	Laag materiaalrisico en/of verlaagde kans op vezelvrijgave
---------------------------------	--

Gebondenheid	Categorie 1: hechtgebonden in oorsprong
Asbestsoort (vezeltype)	Alleen chrysotiel
Asbestconcentratie	Laag (< 50%)
Afschermingsgraad van het gehele materiaal	Geheel of deels (ook) vrij aan de binnenlucht
Toestand van het materiaal	Licht beschadigd, licht verweerd. Intact calciumsilicaatmateriaal of categorie III 'gebondenheid'

Beschrijving	1ste verdieping- vensterbanken
Omgeving	Binnen
Primaire drager	Wandopening verticaal (raam, deur, ...)
Asbestmateriaal	Plaat, paneel, tablet - Type Massal
Bindmiddel van asbestmateriaal	Cement
Gebondenheid op basis van bindmiddel	Hecht
Hoeveelheid (oppervlakte - dikte - aantal)	<ul style="list-style-type: none">• 5,00 m² - 2,00 cm - 1 stuk
Totaal volume	0,10 m ³
Eenvoudig bereikbaar	Ja
Bevestigingswijze	<ul style="list-style-type: none">• Verlijmd, ingegoten, versmeerd
Identificatiemethode	Vaststelling zonder monsternamen
Destructieve handeling voor identificatie	Nee
Opmerking	De hoeveelheid is een inschatting.

- Zorg voor een veilig beheer. Vermijd het beschadigen van het asbestmateriaal. Controleer de toestand jaarlijks op wijzigingen.

- Eenvoudige handelingen: mag via doe-het-zelf of door werknemer(s) met opleidingsattest eenvoudige handelingen
Indien het asbestverdachte materiaal volledig intact is en er geen vrije asbestvezels zichtbaar zijn, voorziet de wet geen verplichting om deze asbestverdachte toepassing te laten verwijderen door een firma met een opleidingsattest eenvoudige handelingen. U mag, in principe, deze asbesttoepassing zelf verwijderen met in achtname van de nodige veiligheidsmaatregelen om uzelf en uw omgeving te beschermen. Tijdens het verwijderen van de asbesttoepassing moet het materiaal intact blijven.

De verwijdering van het materiaal moet met de nodige zorg en veiligheidsvoorzieningen gebeuren.

Met het asbestafval kunt u terecht op het recyclagepark of bij een geregistreerde asbestinzamelaar.

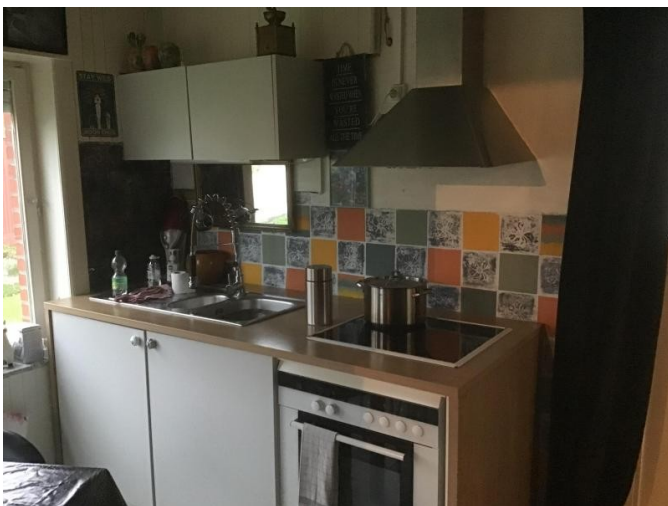
Vrije foto

De muurtegels waren in goede staat en er was geen beschadiging vast te stellen.

In de periode dat deze woning werd gebouwd, werd frequent asbestverdachte tegellijm gebruikt.

Indien bij werken de tegels zouden verwijderd worden, dient er met de nodige zorg te worden mee omgesprongen en

dient u ons alsnog te contacteren voor een staalname.

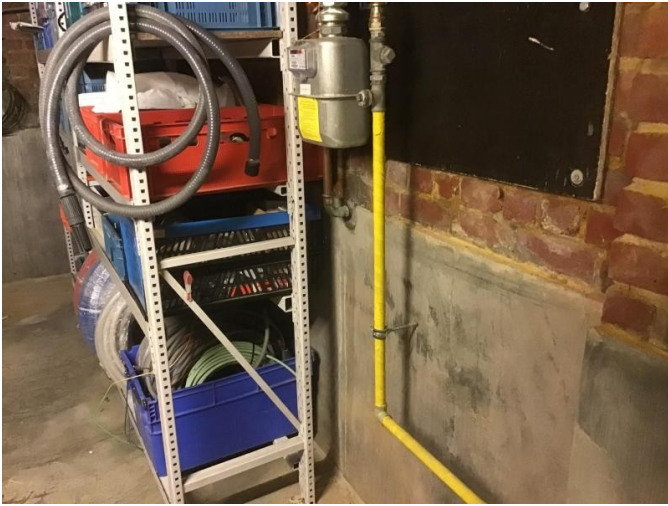
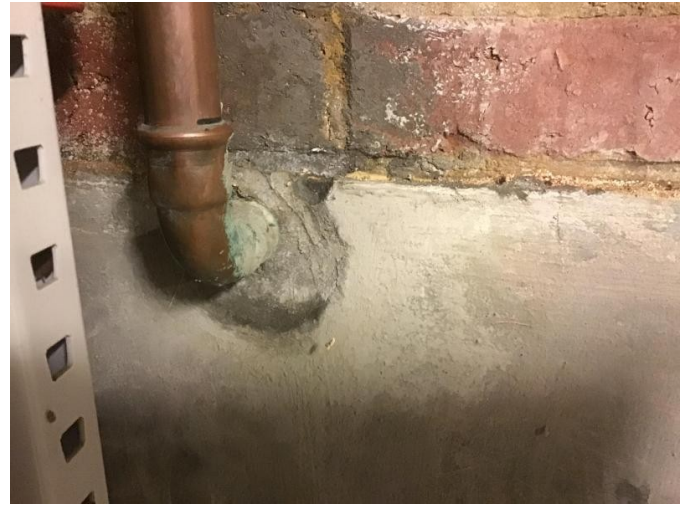
Fiche 4: Kelder - cementering

Geen asbest

#	Type	Referentie	Resultaat
4.1	Puntmonster	MM03	Geen asbest

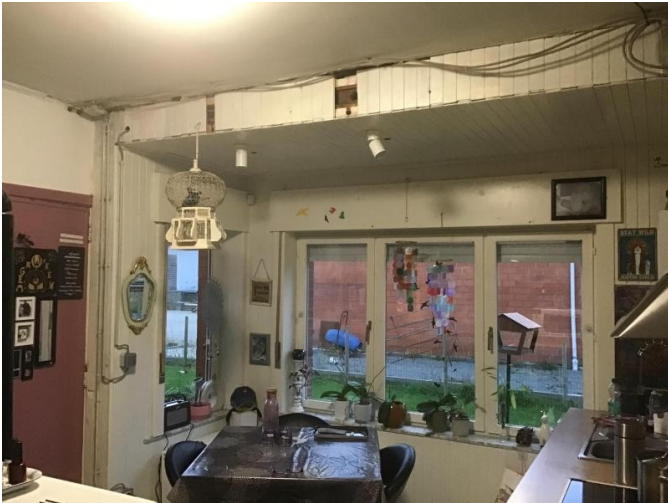
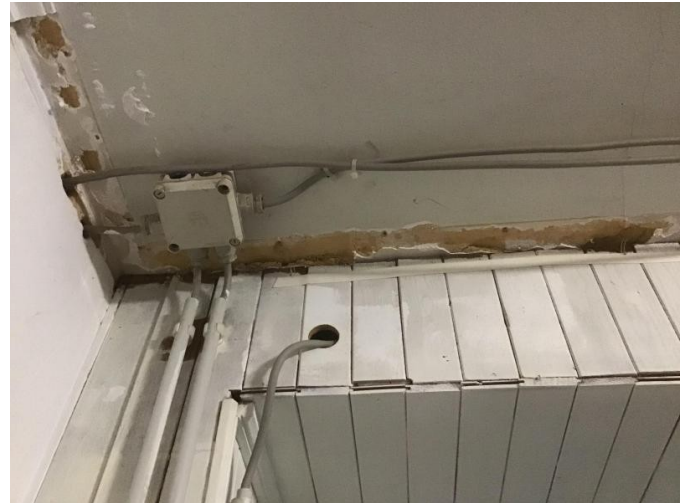
Fiche 5: Pleisterwerk plafonds

Geen asbest

#	Type	Referentie	Resultaat
5.1	Mengmonster	MM02	Geen asbest

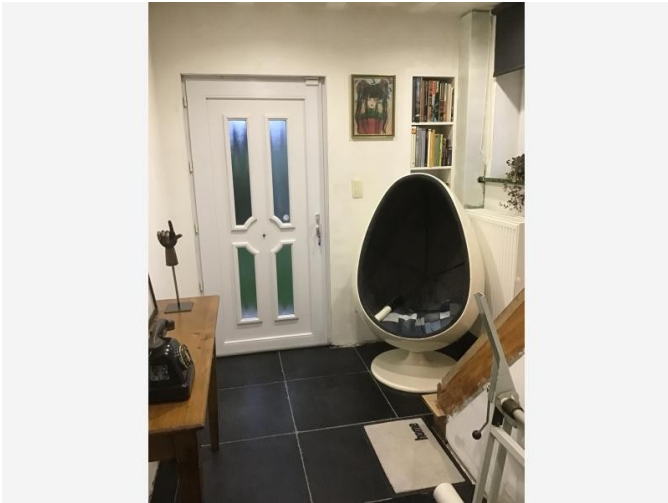
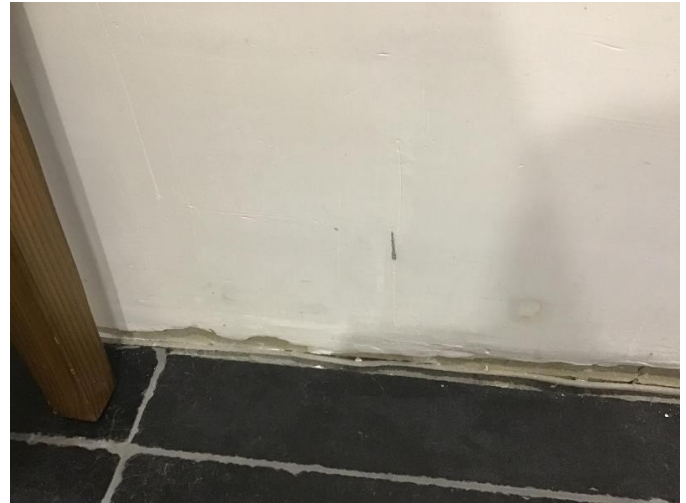
Fiche 6: Pleisterwerk muren

Geen asbest

#	Type	Referentie	Resultaat
6.1	Mengmonster	MM01	Geen asbest

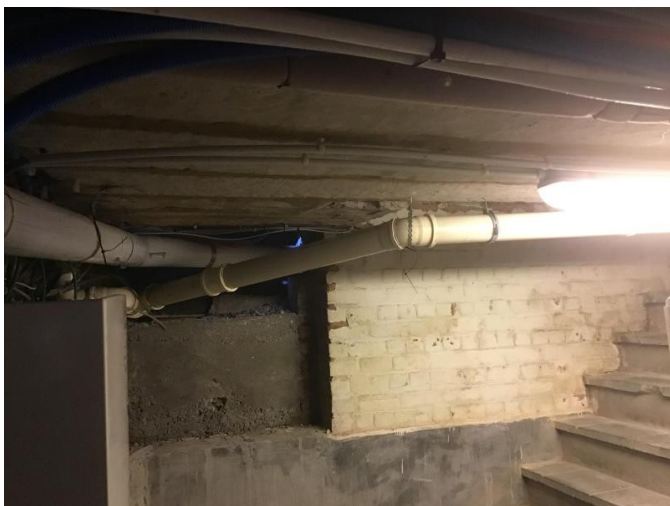
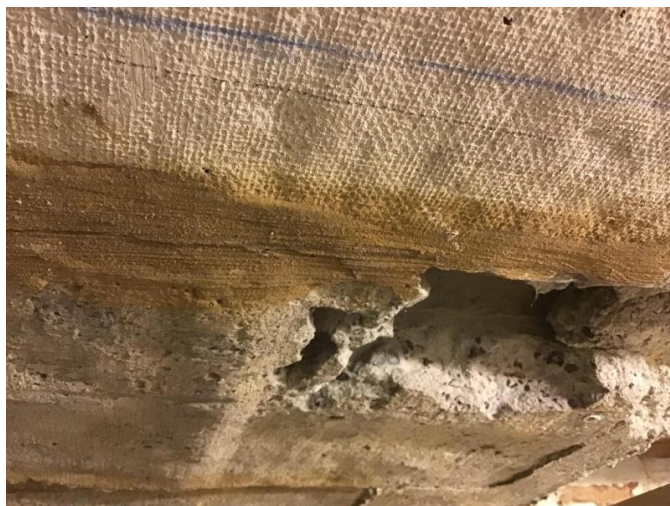
Fiche 7: Kelder - plafond

Geen asbest

#	Type	Referentie	Resultaat
7.1	Puntmonster	MM04	Geen asbest
