# Asbestinventarisatetest

Schrans 12, 3190 Boortmeerbeek

Attestnummer : 20250320-000309.000

**Niet-asbestveilig**

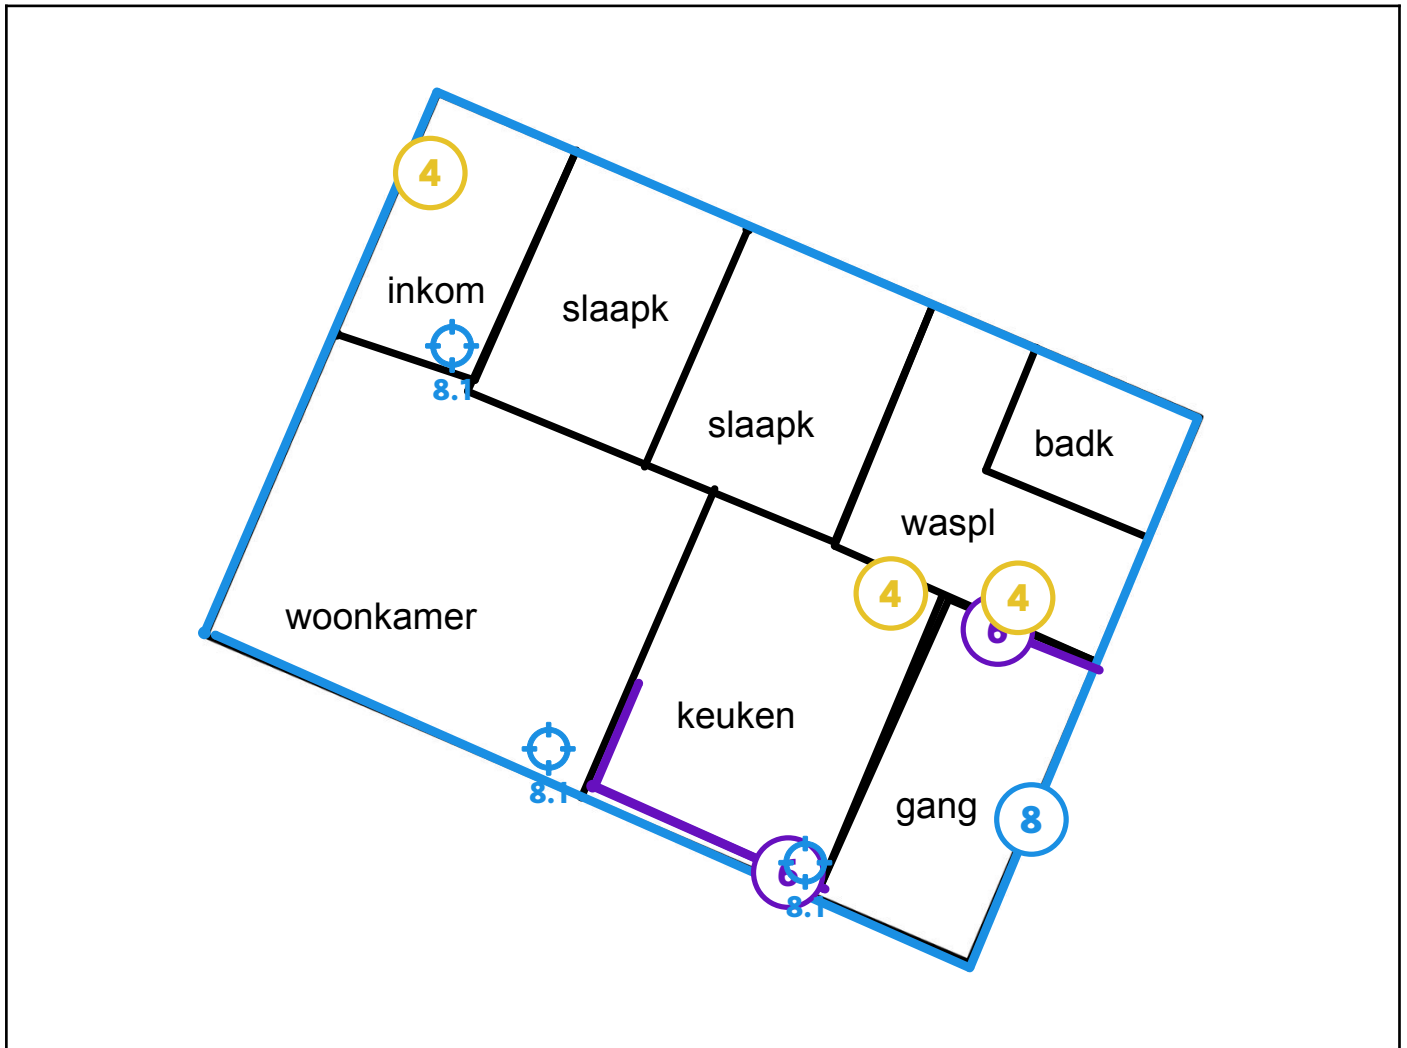
# Plan 1.1: Hoofdgebouw plan

Beschrijving	Type	Actie
4. Bakelieten toepassingen	Asbestmateriaal	Zorgvuldig beheren
6. Tegellijm faience	Advies	-
8. pleisterwerk muren	Geen asbest	-
8.1 Code: MM001	Mengmonster	-

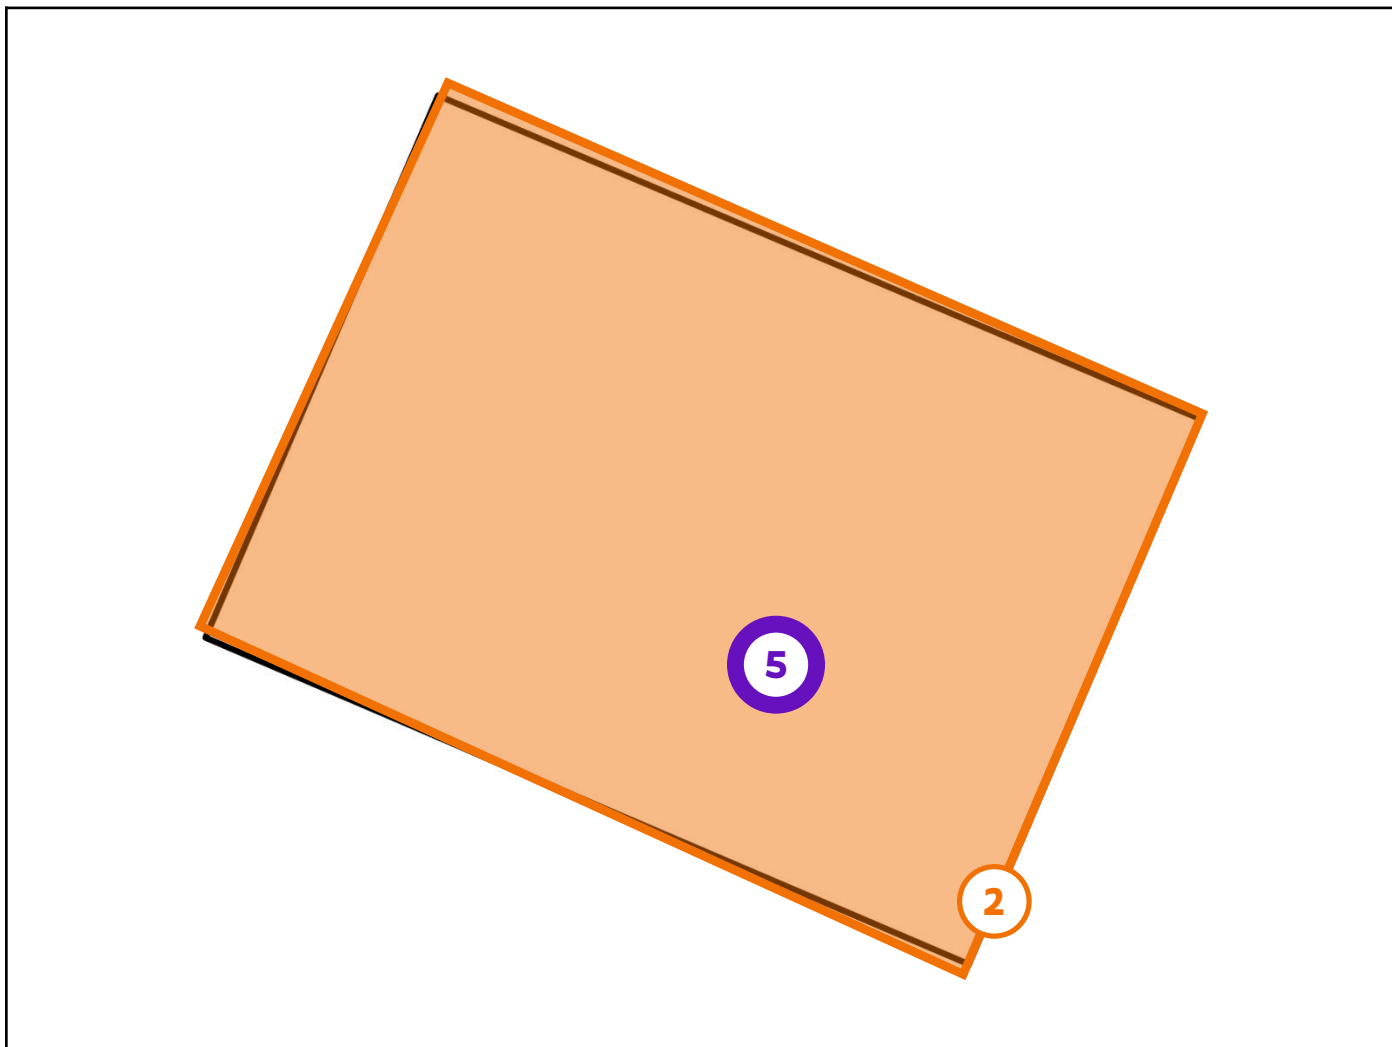
## Plan 1.4: Hoofdgebouw plan

Beschrijving	Type	Actie
2. Dak leien	Asbestmateriaal	Verwijderen
5. Schoorsteen rookgaskanaal	Beperking	-

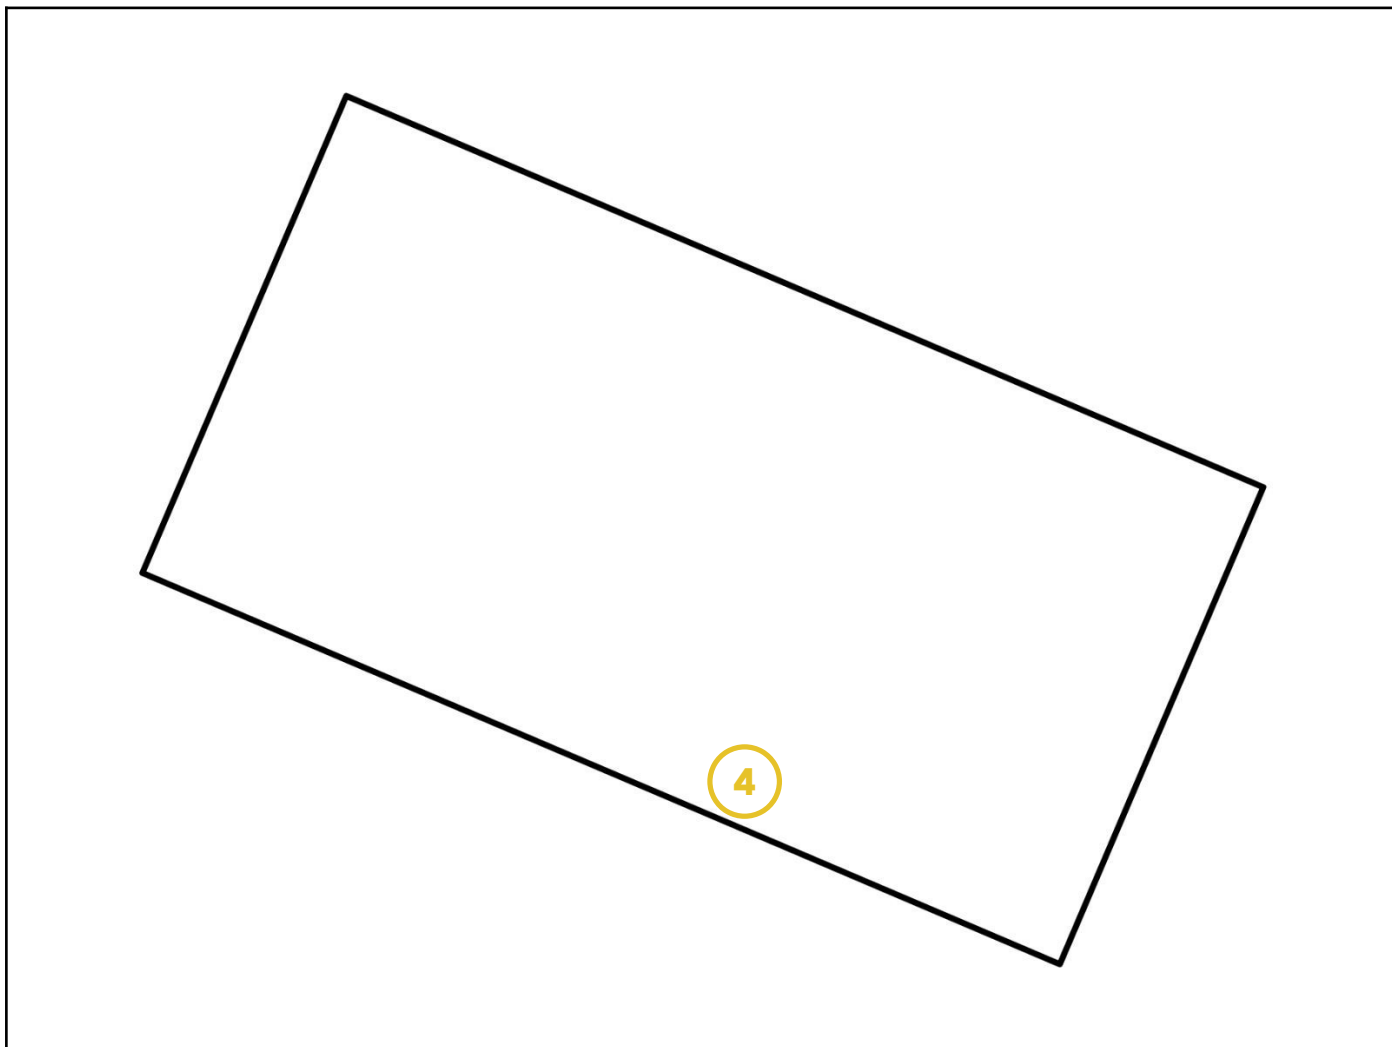
## Plan 3.1: garage

Beschrijving	Type	Actie
4. Bakelieten toepassingen	Asbestmateriaal	Zorgvuldig beheren

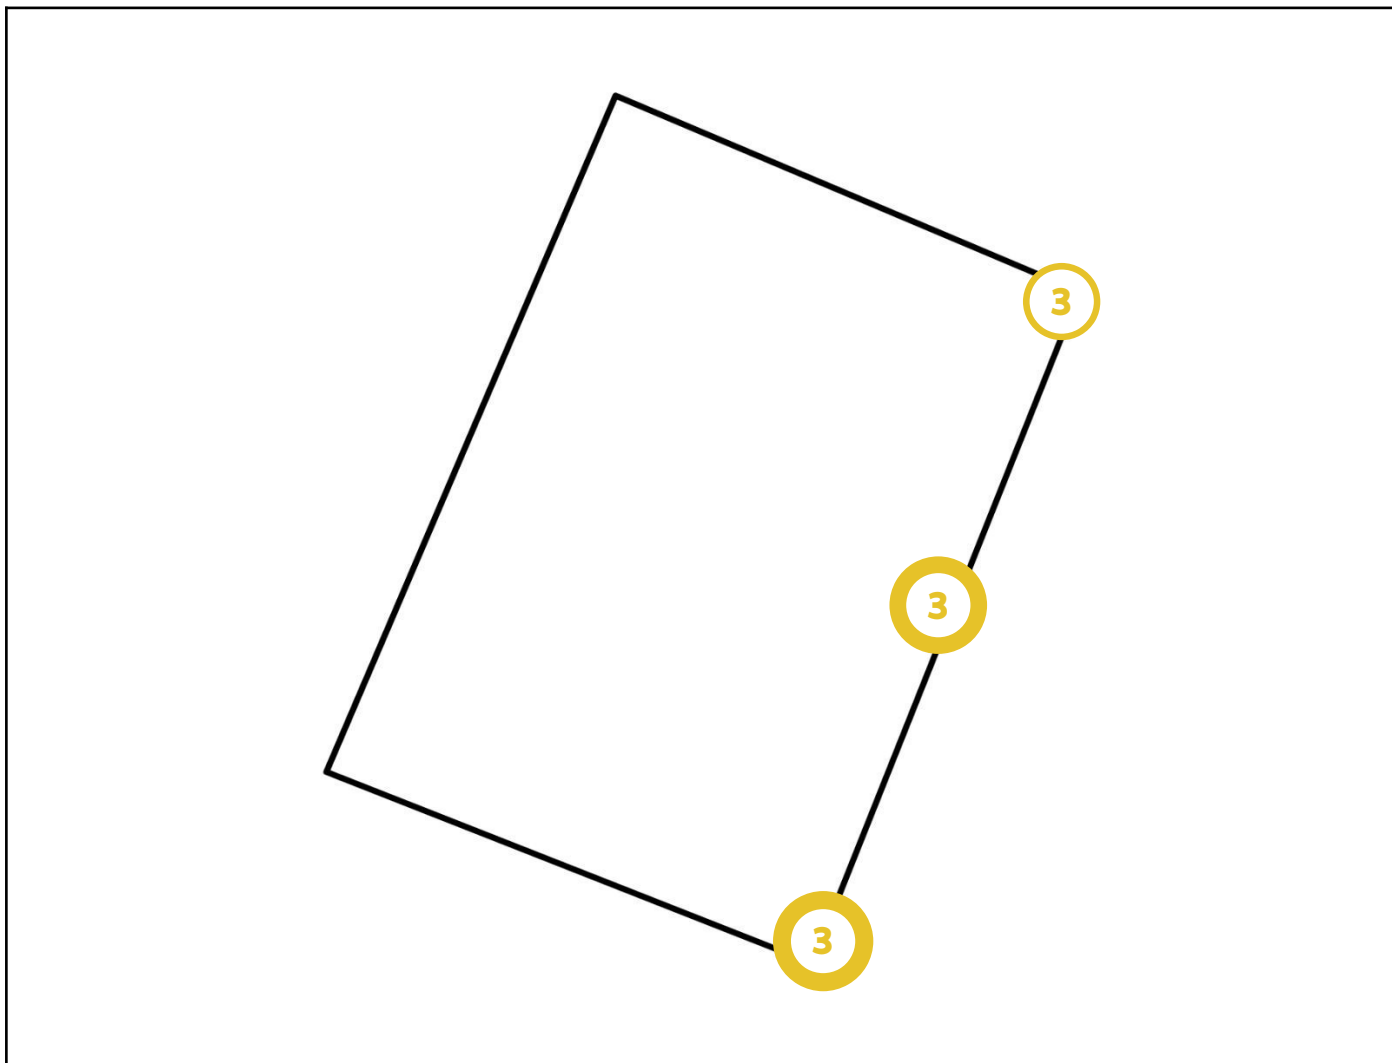
## Plan 4.1: Afdak garage plan

Beschrijving	Type	Actie
3. Steunpaal	Asbestmateriaal	Zorgvuldig beheren

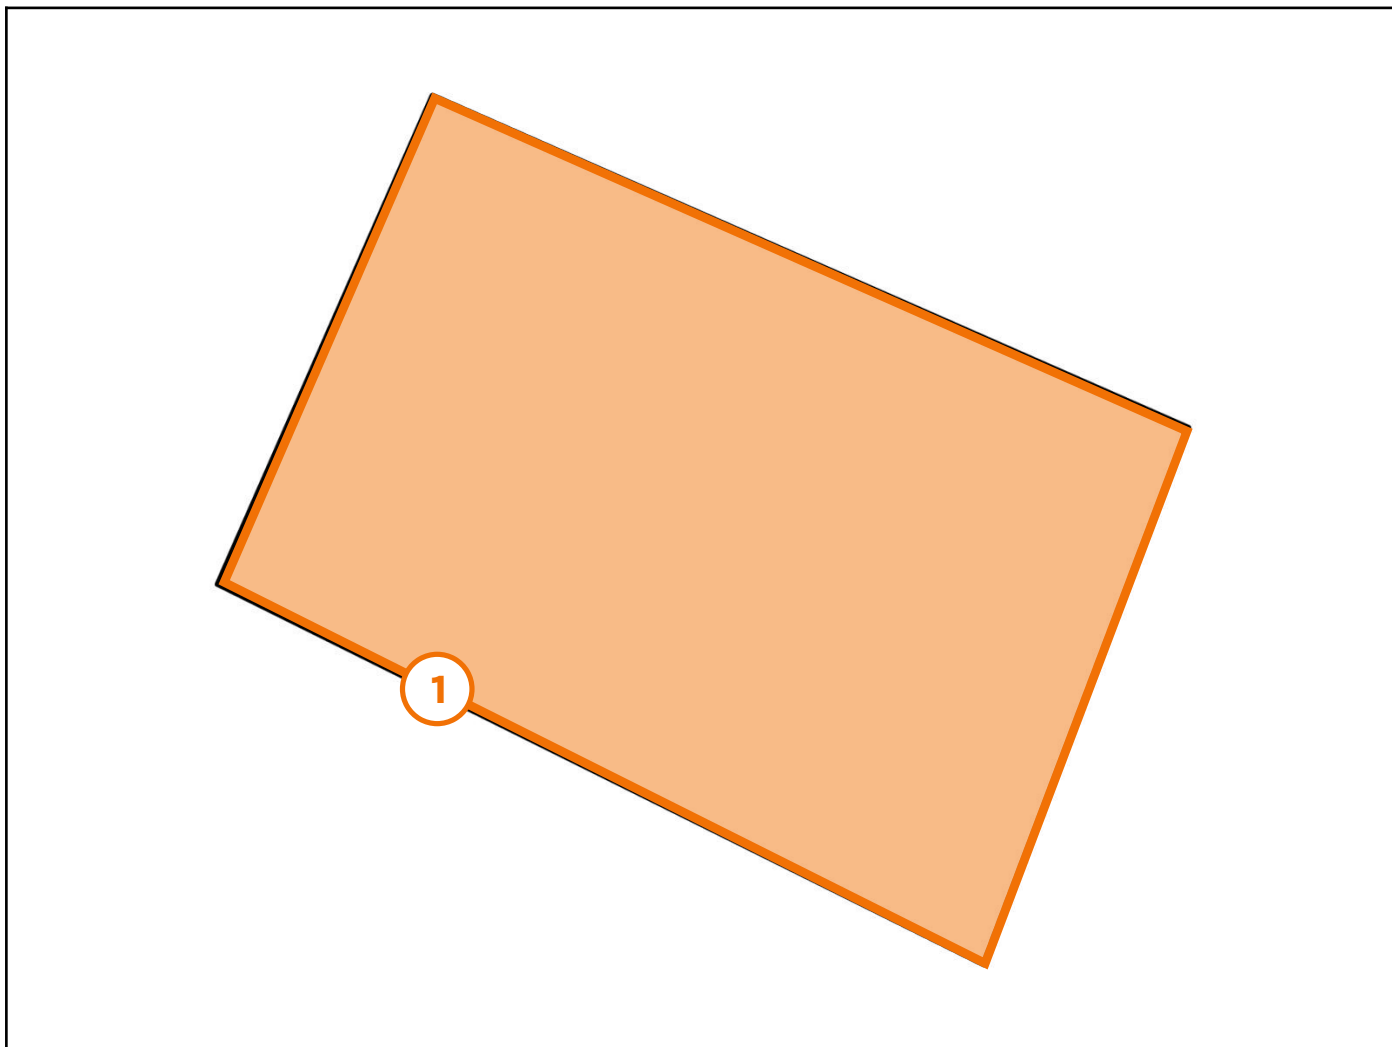
## Plan 8.1: Stalling plan

Beschrijving	Type	Actie
1. Golfplaat	Asbestmateriaal	<a href="#">Verwijderen</a>

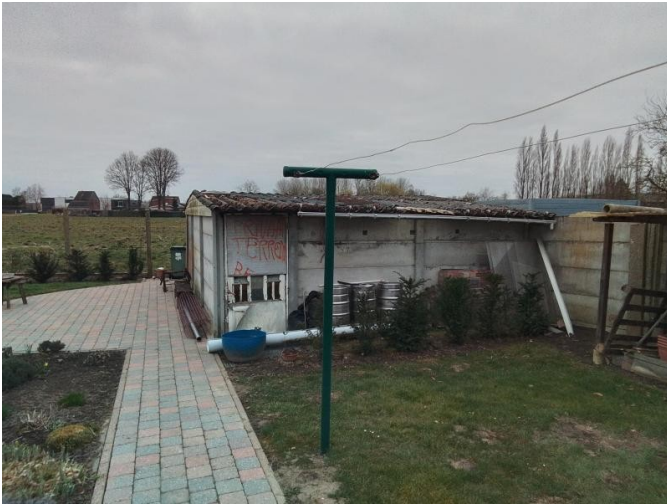
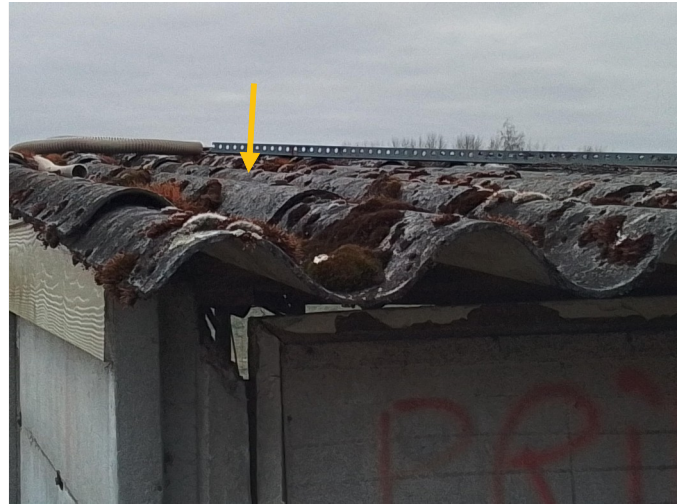
Eindbeoordeling materiaalrisico	Verhoogd materiaalrisico en/of verhoogde kans op vezelvrijgave
---------------------------------	--

Gebondenheid	Categorie 1: hechtgebonden in oorsprong
Asbestsoort (vezeltype)	Crocidoliet aanwezig
Asbestconcentratie	Laag (< 50%)
Afschermingsgraad van het gehele materiaal	Geheel of deels vrij aan de buitenlucht
Toestand van het materiaal	Matig beschadigd, matig verweerd

Beschrijving	Golfplaat
Omgeving	Buiten
Primaire drager	Schuin dak
Asbestmateriaal	Dak- en gevelbekleding - Golfplaat
Bindmiddel van asbestmateriaal	Cement
Gebondenheid op basis van bindmiddel	Hecht
Hoeveelheid (oppervlakte - aantal)	<ul style="list-style-type: none"><li>• 20,00 m<sup>2</sup> - 1 stuk</li></ul>
Totale oppervlakte	20,00 m <sup>2</sup>
Eenvoudig bereikbaar	Ja
Bevestigingswijze	<ul style="list-style-type: none"><li>• Geschroefd</li></ul>
Identificatiemethode	Vaststelling zonder monsternamen
Destructieve handeling voor identificatie	Nee

Het asbestmateriaal valt onder de mijlpaal van 2034.

Verwijderen

- Zorg voor een veilig beheer. Vermijd het beschadigen van het asbestmateriaal. Controleer de toestand jaarlijks op wijzigingen.
- Verwijder dit asbestmateriaal zo snel mogelijk. Volg de toestand goed op.

- Eenvoudige handelingen: mag via doe-het-zelf of door werknemer(s) met opleidingsattest eenvoudige handelingen  
Betreft een hechtgebonden toepassing met matige verwerking. Dit verhoogt de kans op vezelvrijgave. De toepassing zorgvuldig verwijderen, zonder wijzigingen aan te brengen in de huidige toestand van het materiaal. De toepassing niet breken en/of beschadigen. Verwijder de toepassing a.d.h.v. eenvoudige handelingen met bijkomende maatregelen. Voorzie de nodige PBM's zoals ademhalingsmasker met een P3-filter, een speciaal ontworpen overall van niet-vezelafgevend stof, schoeisel moet volledig gesloten zijn, werkhandschoenen. Opgeleid personeel wordt aanbevolen. Het asbestmateriaal moet worden verpakt in twee lagen van luchtdichte, stevige plastic zakken of folie. Deze dienen gemarkeerd te zijn met een waarschuwingsetiket. Voor meer info ga naar <https://ovam.vlaanderen.be/voorzorgsmaatregelen-bij-asbestverwijdering>.

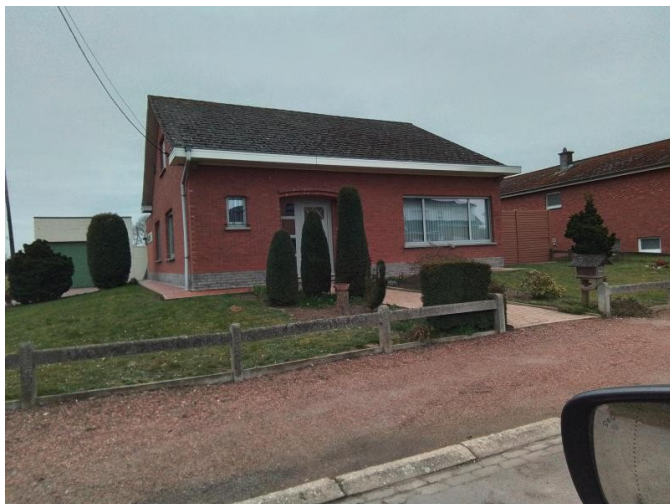
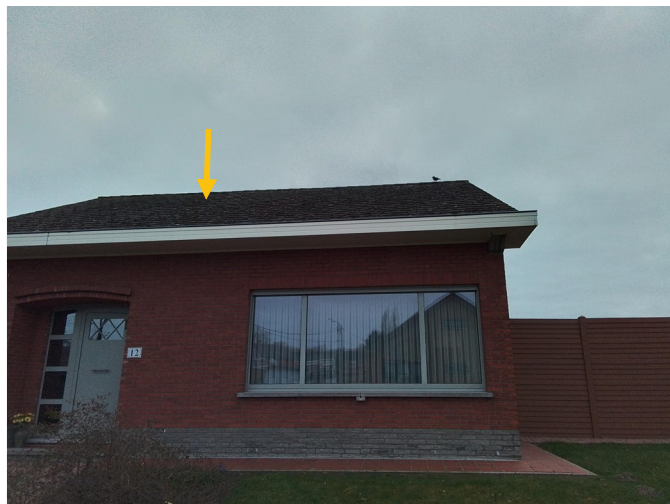
Eindbeoordeling materiaalrisico	Verhoogd materiaalrisico en/of verhoogde kans op vezelvrijgave
---------------------------------	--

Gebondenheid	Categorie 1: hechtgebonden in oorsprong
Asbestsoort (vezeltype)	Crocidoliet aanwezig
Asbestconcentratie	Laag (< 50%)
Afschermingsgraad van het gehele materiaal	Geheel of deels vrij aan de buitenlucht
Toestand van het materiaal	Matig beschadigd, matig verweerd

Beschrijving	Dak leien
Omgeving	Buiten
Primaire drager	Schuin dak
Asbestmateriaal	Dak- en gevelbekleding - Lei, shingle
Bindmiddel van asbestmateriaal	Cement
Gebondenheid op basis van bindmiddel	Hecht
Hoeveelheid (oppervlakte - aantal)	<ul style="list-style-type: none"><li>• 100,00 m<sup>2</sup> - 1 stuk</li></ul>
Totale oppervlakte	100,00 m <sup>2</sup>
Eenvoudig bereikbaar	Ja
Bevestigingswijze	<ul style="list-style-type: none"><li>• Genageld, geniet</li></ul>
Identificatiemethode	Vaststelling zonder monstername
Destructieve handeling voor identificatie	Nee
Opmerking	Op basis van onze expertise als deskundigen hebben we deze leien als asbesthoudend geclassificeerd, zonder staalname. De opgegeven volumes zijn slechts schattingen en mogen niet worden gebruikt als maatstaf voor heffingen.

Het asbestmateriaal valt onder de mijlpaal van 2034.

Verwijderen

- Zorg voor een veilig beheer. Vermijd het beschadigen van het asbestmateriaal. Controleer de toestand jaarlijks op wijzigingen.
- Hemelwater dat afspoelt van asbestcement daken of gevels kan asbestdeeltjes bevatten. Gebruik het enkel voor gesloten circuits (bv. spoelen toiletten). Reinig na het vervangen van het dak of de gevel de dakgoten en regenwaterput of -ton om asbesthoudend sediment of slib te verwijderen
- Voer bijkomende staalname(s) uit.

- Eenvoudige handelingen: mag via doe-het-zelf of door werknemer(s) met opleidingsattest eenvoudige handelingen  
Raadpleeg de actuele wetgeving op de website van OVAM. Onder strikte voorwaarden is het eventueel toegestaan om deze toepassing zelf te verwijderen.
- Eenvoudige handelingen: enkel door erkend asbestverwijderaar  
Gezien de staat van de leien, die redelijk verweerd zijn, en hoewel deze eventueel door eenvoudige handelingen verwijderd kunnen worden, adviseer ik als deskundige om de verwijdering te laten uitvoeren

door een erkende asbestverwijderaar. Dit garandeert de veiligheid van zowel de bewoners als de burens.

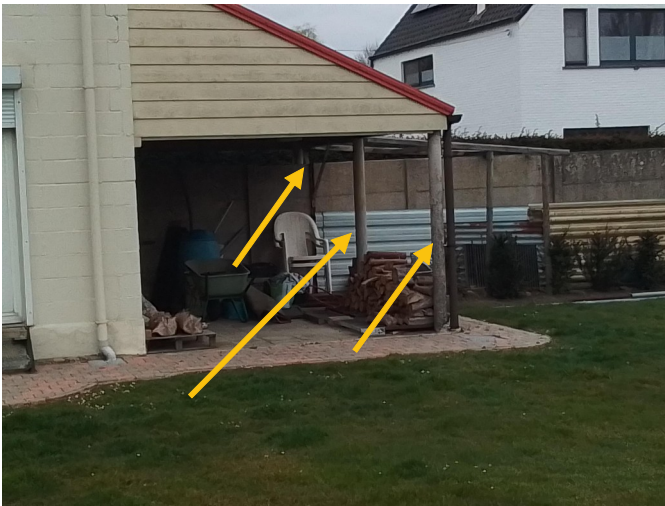
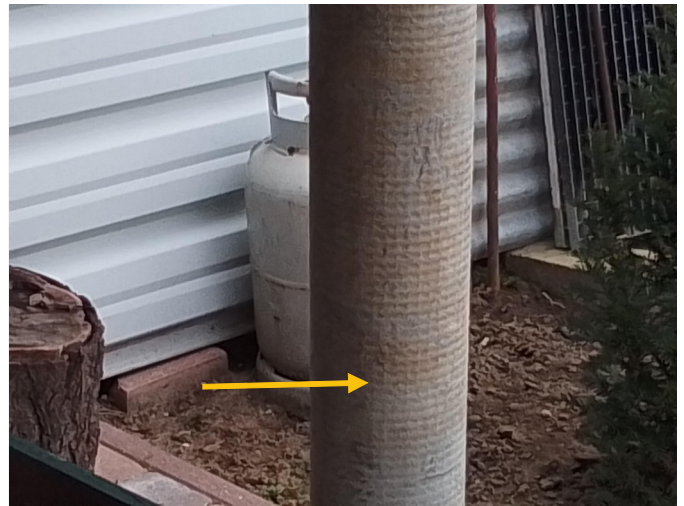
Eindbeoordeling materiaalrisico	Zeer laag materiaalrisico en/of zeer lage kans op vezelvrijgave
---------------------------------	---

Gebondenheid	Categorie 1: hechtgebonden in oorsprong
Asbestsoort (vezeltype)	Crocidoliet aanwezig
Asbestconcentratie	Laag (< 50%)
Afschermingsgraad van het gehele materiaal	Niet stootvaste afscherming
Toestand van het materiaal	Onbeschadigd, niet verweerd

Beschrijving	Steunpaal
Omgeving	Binnen
Primaire drager	Fundering-draagstructuur (horizontaal, verticaal)
Asbestmateriaal	Buis, koker, leiding, pijp, doorvoer
Bindmiddel van asbestmateriaal	Cement
Gebondenheid op basis van bindmiddel	Hecht
Hoeveelheid (lengte - omtrek - dikte - aantal)	<ul style="list-style-type: none"><li>• 2,00 m - 20,00 cm - 1,00 cm - 1 stuk</li></ul>
Totaal volume	0,004 m <sup>3</sup>
Eenvoudig bereikbaar	Nee <ul style="list-style-type: none"><li>• Verwijdering tast de bouwkundige integriteit aan.</li></ul>
Bevestigingswijze	<ul style="list-style-type: none"><li>• Verlijmd, ingegoten, versmeerd</li></ul>
Identificatiemethode	Vaststelling zonder monsternamen
Destructieve handeling voor identificatie	Nee

Het asbestmateriaal valt onder de mijlpaal van 2040.

Zorgvuldig beheren

- Zorg voor een veilig beheer. Vermijd het beschadigen van het asbestmateriaal. Controleer de toestand jaarlijks op wijzigingen.

- Eenvoudige handelingen: mag via doe-het-zelf of door werknemer(s) met opleidingsattest eenvoudige handelingen  
Aanbevolen saneringsmethode: Eenvoudige handeling met bijkomende maatregelen. Het materiaal dient goed te worden gefixeerd voor deze wordt verwijderd.

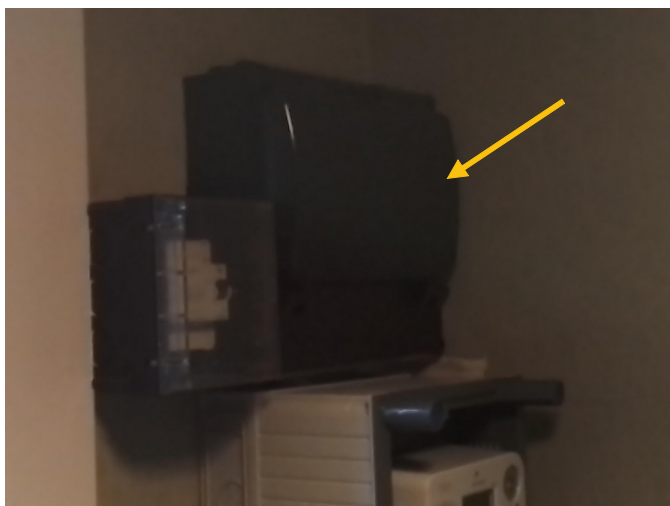
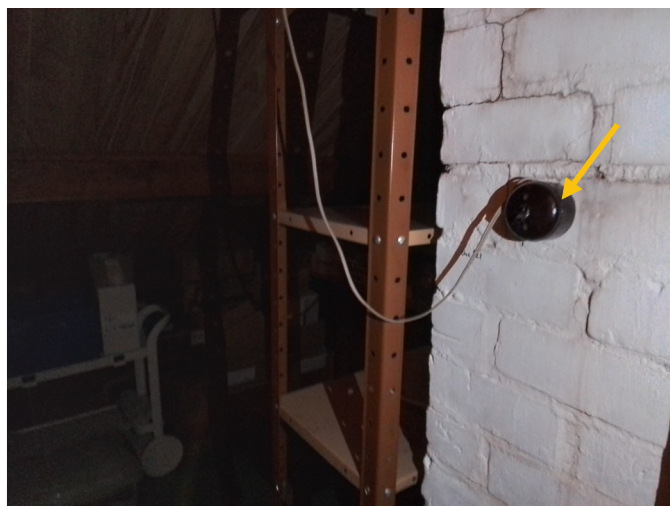
Eindbeoordeling materiaalrisico	Laag materiaalrisico en/of verlaagde kans op vezelvrijgave
---------------------------------	--

Gebondenheid	Categorie 1: hechtgebonden in oorsprong
Asbestsoort (vezeltype)	Crocidoliet aanwezig
Asbestconcentratie	Laag (< 50%)
Afschermingsgraad van het gehele materiaal	Geheel of deels (ook) vrij aan de binnenlucht
Toestand van het materiaal	Onbeschadigd, niet verweerd

Beschrijving	Bakelieten toepassingen
Omgeving	Binnen
Primaire drager	Communicatie en elektrische infrastructuur en uitrusting
Asbestmateriaal	Plaat, paneel, tablet - Type Bakeliet
Bindmiddel van asbestmateriaal	Kunststof of -hars
Gebondenheid op basis van bindmiddel	Hecht
Hoeveelheid (oppervlakte - dikte - aantal)	• 1,00 m <sup>2</sup> - 0,10 cm - 1 stuk
Totaal volume	0,001 m <sup>3</sup>
Eenvoudig bereikbaar	Ja
Bevestigingswijze	• Geschroefd
Identificatiemethode	Vaststelling zonder monsternamen
Destructieve handeling voor identificatie	Nee

Het asbestmateriaal valt onder de mijlpaal van 2040.

Zorgvuldig beheren

- Zorg voor een veilig beheer. Vermijd het beschadigen van het asbestmateriaal. Controleer de toestand jaarlijks op wijzigingen.

- Eenvoudige handelingen: mag via doe-het-zelf of door werknemer(s) met opleidingsattest eenvoudige handelingen  
Betreft een hechtgebonden toepassing in zeer goede staat met een laag risico op vezelvrijgave. De toepassing zorgvuldig verwijderen, zonder wijzigingen aan te brengen in de huidige toestand van het materiaal. De toepassing niet breken en/of beschadigen. Verwijder de toepassing a.d.h.v. eenvoudige handelingen en voorzie de nodige PBM's zoals ademhalingsmasker met een P3-filter, een speciaal ontworpen overall van niet-vezelafgevend stof, schoeisel moet volledig gesloten zijn, werkhandschoenen. Opleid personeel wordt aanbevolen. Het asbestmateriaal moet worden verpakt in twee lagen van luchtdichte, stevige plastic zakken of folie. Deze dienen gemarkeerd te zijn met een waarschuwingsetiket.

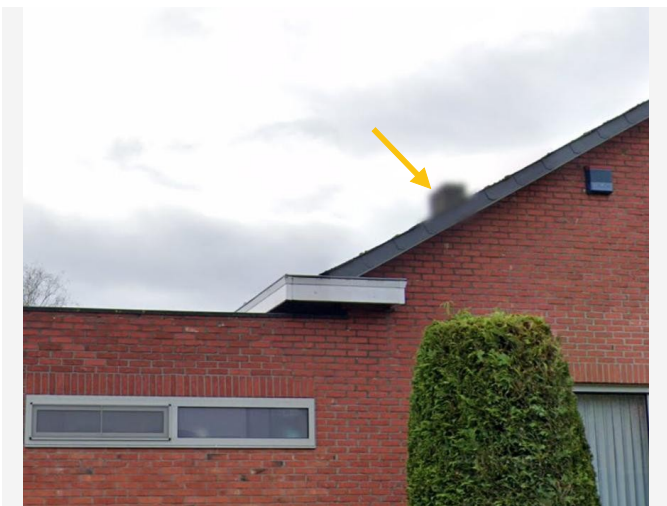
**Reden:** Het te onderzoeken materiaal situeert zich hoger dan 3,50 m te rekenen vanaf een veilige ondergrond

**Uitleg van de asbestdeskundige:** Het rookgaskanaal is niet beoordeeld. Aan de binnenzijde is de kachel aangesloten. Aan de buitenzijde is het hoger dan 3,5 meter om de schoorsteen te inspecteren. Het is niet zichtbaar of er een asbestverdacht rookgaskanaal aanwezig is in de schoorsteen. Conform ons inspectieprotocol mogen wij een beperking inroepen voor hoogtes hoger dan 3,5 m. Indien men dit wil laten onderzoeken, dient er een nieuwe afspraak gemaakt te worden en moet er een hoogtewerker voorzien worden, evenals iemand die bevoegd is om deze te bedienen en eventueel een techniek die de al dan niet aanwezige schouwhoek kan afnemen en weer terugplaatsen.

(Asbest)materiaal	Rookgaskanaal
Karakterisatie	Asbest (verdacht)
Primaire drager	HVAC infrastructuur en uitrusting

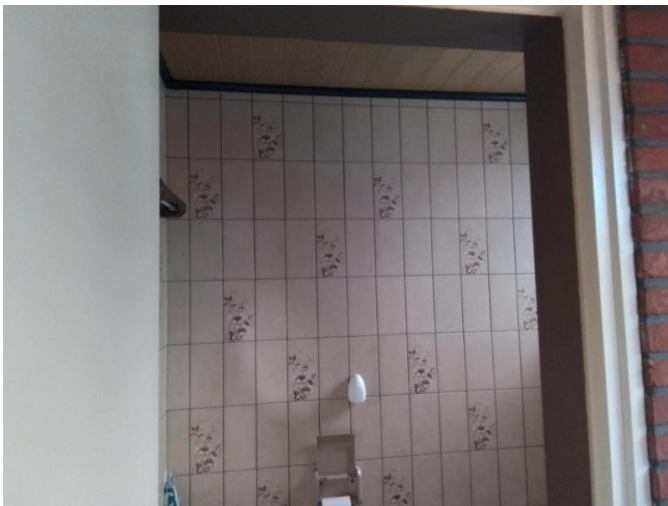
Tegellijm mogelijk asbesthoudend. Niet inspecteerbaar
