Asbestinventarisatetest

Vennecourtlaan 14, 2812 Mechelen

Attestnummer : 20250403-000512.000

Uitgegeven op : 03.04.2025

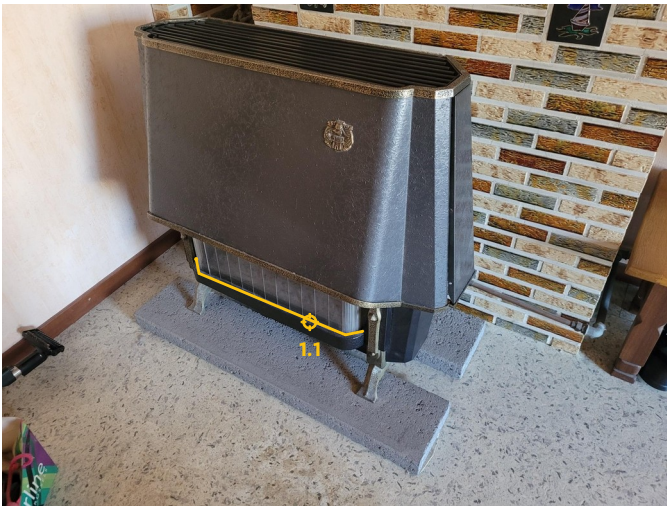
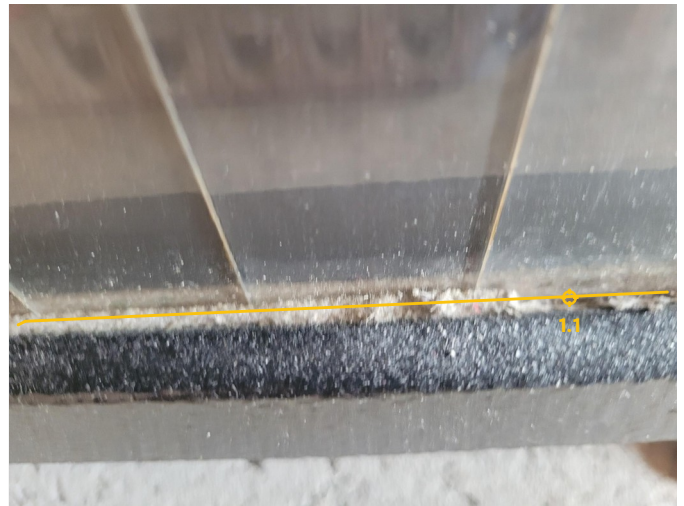
Het asbestmateriaal valt onder de mijlpaal van 2034.

Dringend verwijderen

Eindbeoordeling materiaalrisico	Hoog materiaalrisico en/of hoge kans op vezelvrijgave
Opmerking

Gebondenheid	Categorie 3: niet-hechtgebonden met weinig of geen matrix
Asbestsoort (vezeltype)	Alleen chrysotiel
Asbestconcentratie	Hoog ($\geq 50\%$)
Afschermingsgraad van het gehele materiaal	Geheel of deels (ook) vrij aan binnenluchtstromen
Toestand van het materiaal	Licht beschadigd, licht verweerd. Intact calciumsilicaatmateriaal of categorie III 'gebondenheid'

#	Type	Referentie	Resultaat
1.1	Puntmonster	ASB017	Chrysotiel

Beschrijving	Koord kachel kamer 1e verd. vooraan rechts
Omgeving	Binnen
Primaire drager	HVAC infrastructuur en uitrusting
Asbestmateriaal	Koord, lint, band, strip
Bindmiddel van asbestmateriaal	Weinig of geen bindmiddel (textiel, bevlokkings, ...)
Gebondenheid op basis van bindmiddel	Niet-hechtgebonden
Hoeveelheid (lengte - omtrek - aantal)	<ul style="list-style-type: none">• 1,80 m - 1,00 cm - 1 stuk
Totale oppervlakte	0,018 m ²
Eenvoudig bereikbaar	Ja
Bevestigingswijze	<ul style="list-style-type: none">• Geklemd• Verlijmd, ingegoten, versmeerd
Identificatiemethode	Vaststelling met monsternamen
Destructieve handeling voor identificatie	Nee

- Zorg voor een veilig beheer. Vermijd het beschadigen van het asbestmateriaal. Controleer de toestand jaarlijks op wijzigingen.
- Scherm in afwachting van verwijdering het asbestmateriaal af van luchtstromingen en verstoring: bijvoorbeeld door het te verpakken, te fixeren, af te dekken, signalisatie - afbakening aan te brengen, ...
- Zorg voor een veilig beheer en verwijder dit asbestmateriaal wanneer het bij werken eenvoudig bereikbaar wordt. Controleer de toestand jaarlijks op wijzigingen.
- Verwijder dit asbestmateriaal zo snel mogelijk. Volg de toestand goed op.

- Eenvoudige handelingen: mag via doe-het-zelf of door werknemer(s) met opleidingsattest eenvoudige handelingen
De koord kan voorzichtig losgemaakt worden, extra bevochtigen om stof te voorkomen + dragen van de nodige beschermingsmiddelen (mondmasker ffp3, handschoenen, tyvec). Verpakken in plastic folie en afvoeren naar het containerpark als hechtgebonden asbestafval. Zie ook link <https://ovam.vlaanderen.be/wie-mag->

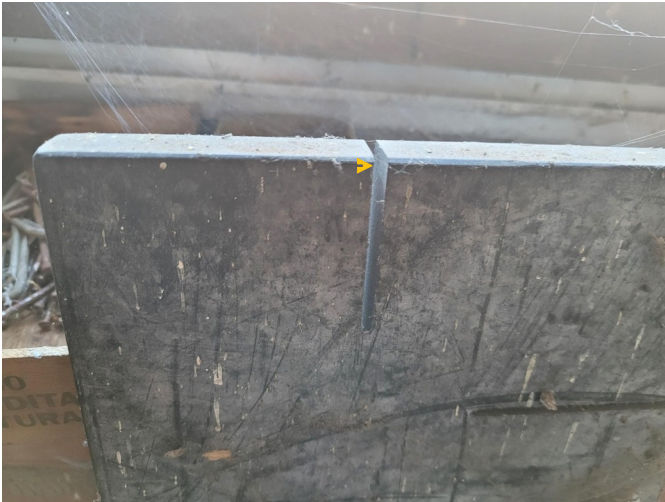
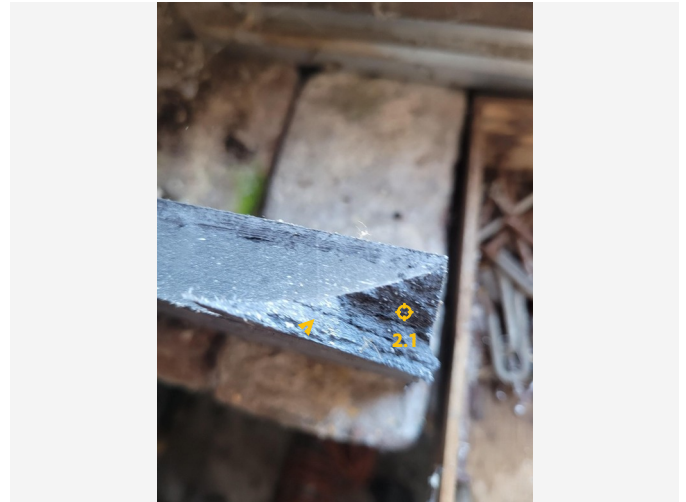
Fiche 2: Verzaagd stuk venstertablet (Op zolder)

Het asbestmateriaal valt onder de mijlpaal van 2040.

Dringend verwijderen

#	Type	Referentie	Resultaat
2.1	Puntmonster	ASB005-Bis	Chrysotiel

Beschrijving	Verzaagd stuk venstertablet (Op zolder)
Type afvalstof	Betreft resten (contaminatie) van verwerking of beschadiging
Type resten (contaminatie)	<ul style="list-style-type: none">• Stukken, fragmenten (los, opliggend)
Besmette materialen	<ul style="list-style-type: none">• Geen (er is geen vermenging met ander materiaal)
Bron van de resten	Verzaagd venstertablet in gelijkaardig materiaal als de venstertabletten en de tussendeurdorpels in van monstername ASB005.
Omgeving	Binnen
Primaire drager	Gedemonteerd of buitengebruik gesteld materiaal
Gebondenheid resten	Hecht
Hoeveelheid (gewicht - aantal)	<ul style="list-style-type: none">• 30,00 kg - 1 stuk
Totaal gewicht	30,00 kg
Eenvoudig bereikbaar	Ja
Identificatiemethode	Vaststelling met monstername

- Scherm in afwachting van verwijdering het asbestafval af van luchtstromingen en verstoring: bijvoorbeeld door het te verpakken, te fixeren, af te dekken, signalisatie - afbakening aan te brengen,
- Verwijder het asbestafval.

- Eenvoudige handelingen: mag via doe-het-zelf of door werknemer(s) met opleidingsattest eenvoudige handelingen
Het venstertablet kan verpakt worden in plastic folie en afvoeren naar het containerpark als hechtgebonden asbestafval. Zie ook link <https://ovam.vlaanderen.be/wie-mag-watverwijderen>.

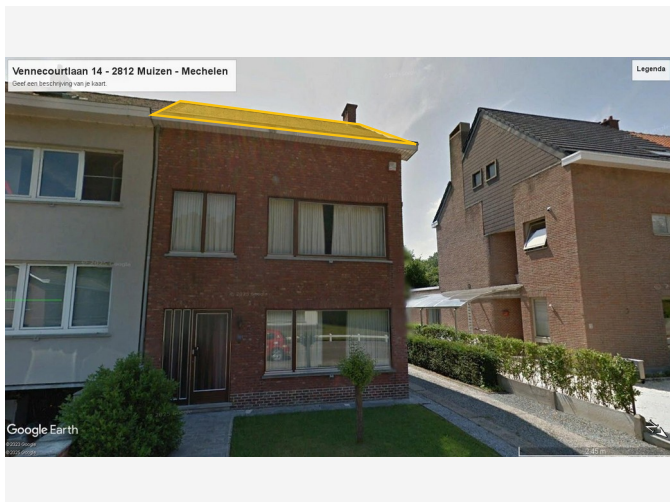
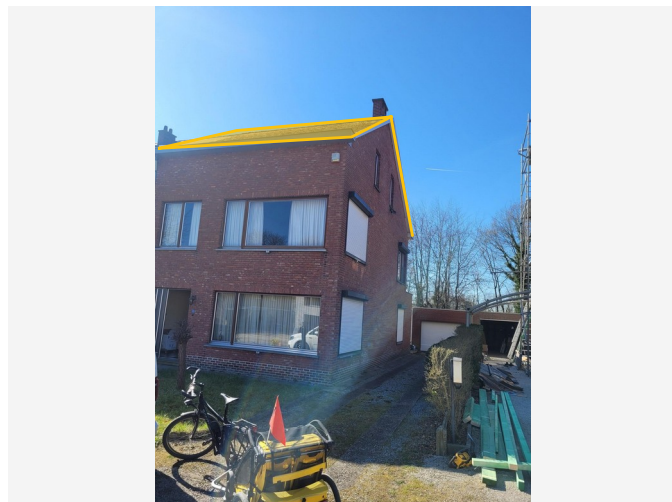
Het asbestmateriaal valt onder de mijlpaal van 2034.

Verwijderen

Eindbeoordeling materiaalrisico	Laag materiaalrisico en/of verlaagde kans op vezelvrijgave
---------------------------------	--

Gebondenheid	Categorie 1: hechtgebonden in oorsprong
Asbestsoort (vezeltype)	Alleen chrysotiel
Asbestconcentratie	Laag (< 50%)
Afschermingsgraad van het gehele materiaal	Geheel of deels vrij aan de buitenlucht
Toestand van het materiaal	Licht beschadigd, licht verweerd. Intact calciumsilicaatmateriaal of categorie III 'gebondenheid'

Beschrijving	Asbest leien dak hoofdgebouw
Omgeving	Buiten
Primaire drager	Schuin dak
Asbestmateriaal	Dak- en gevelbekleding - Lei, shingle
Bindmiddel van asbestmateriaal	Cement
Gebondenheid op basis van bindmiddel	Hecht
Hoeveelheid (oppervlakte - aantal)	<ul style="list-style-type: none">• 80,50 m² - 1 stuk
Totale oppervlakte	80,50 m ²
Eenvoudig bereikbaar	Ja
Bevestigingswijze	<ul style="list-style-type: none">• Genageld, geniet
Identificatiemethode	Vaststelling zonder monsternamen
Destructieve handeling voor identificatie	Nee

- Zorg voor een veilig beheer. Vermijd het beschadigen van het asbestmateriaal. Controleer de toestand jaarlijks op wijzigingen.
- Zorg voor een veilig beheer en verwijder dit asbestmateriaal wanneer het bij werken eenvoudig bereikbaar wordt. Controleer de toestand jaarlijks op wijzigingen.
- Verwijder dit asbestmateriaal zo snel mogelijk. Volg de toestand goed op.
- Hemelwater dat afspoelt van asbestcement daken of gevels kan asbestdeeltjes bevatten. Gebruik het enkel voor gesloten circuits (bv. spoelen toiletten). Reinig na het vervangen van het dak of de gevel de dakgoten en regenwaterput of -ton om asbesthoudend sediment of slib te verwijderen

- Eenvoudige handelingen: mag via doe-het-zelf of door werknemer(s) met opleidingsattest eenvoudige handelingen
De leien kunnen voorzichtig losgemaakt worden, extra bevochtigen om stof te voorkomen + dragen van de nodige beschermingsmiddelen (mondmasker ffp3, handschoenen, tyvec). Verpakken in plastic folie en afvoeren naar

het containerpark als hechtgebonden asbestafval. Zie ook link <https://ovam.vlaanderen.be/wie-mag-watverwijderen>.

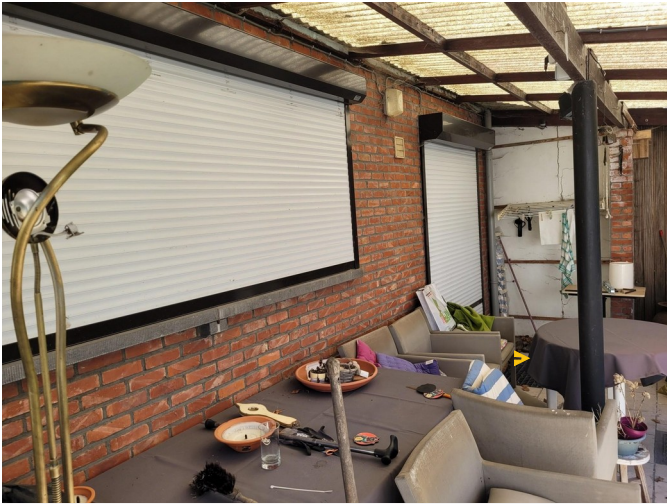
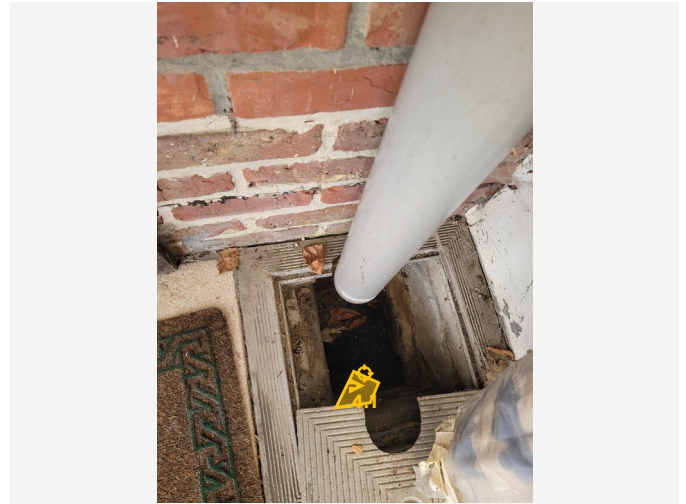
Fiche 4: Afvoerbuïs tussen regenwaterput en septische put

Het asbestmateriaal valt onder de mijlpaal van 2034.

Verwijderen

Eindbeoordeling materiaalrisico	Zeer laag materiaalrisico en/of zeer lage kans op vezelvrijgave
---------------------------------	---

Gebondenheid	Categorie 1: hechtgebonden in oorsprong
Asbestsoort (vezeltype)	Crocidoliet aanwezig
Asbestconcentratie	Laag (< 50%)
Afschermingsgraad van het gehele materiaal	Stootvaste afscherming of omkasting
Toestand van het materiaal	Licht beschadigd, licht verweerd. Intact calciumsilicaatmateriaal of categorie III 'gebondenheid'

#	Type	Referentie	Resultaat
4.1	Puntmonster	ASB012	Chrysotiel, Crocidoliet

Beschrijving	Afvoerbuis tussen regenwaterput en septische put
Omgeving	Buiten
Primaire drager	Infrastructuur hemelwater (opvang en afvoer)
Asbestmateriaal	Hemelwaterafvoerkanaal
Bindmiddel van asbestmateriaal	Cement
Gebondenheid op basis van bindmiddel	Hecht
Hoeveelheid (lengte - omtrek - dikte - aantal)	<ul style="list-style-type: none">• 0,15 m - 18,00 cm - 2,50 cm - 1 stuk
Totaal volume	< 0,001 m ³
Eenvoudig bereikbaar	Nee <ul style="list-style-type: none">• Verwijdering tast de bouwkundige integriteit aan.
Bevestigingswijze	<ul style="list-style-type: none">• Geklemd
Identificatiemethode	Vaststelling met monstername
Destructieve handeling voor identificatie	Nee

- Zorg voor een veilig beheer. Vermijd het beschadigen van het asbestmateriaal. Controleer de toestand jaarlijks op wijzigingen.
- Scherm in afwachting van verwijdering het asbestmateriaal af van luchtstromingen en verstoring: bijvoorbeeld door het te verpakken, te fixeren, af te dekken, signalisatie - afbakening aan te brengen, ...
- Zorg voor een veilig beheer en verwijder dit asbestmateriaal wanneer het bij werken eenvoudig bereikbaar wordt. Controleer de toestand jaarlijks op wijzigingen.

- Eenvoudige handelingen: mag via doe-het-zelf of door werknemer(s) met opleidingsattest eenvoudige handelingen
De afvoerpijp kan voorzichtig losgemaakt worden, extra bevochtigen om stof te voorkomen + dragen van de nodige beschermingsmiddelen (mondmasker ffp3, handschoenen, tyvec). Verpakken in plastic folie en afvoeren naar het containerpark als hechtgebonden asbestafval.

- Eenvoudige handelingen: enkel door erkend asbestverwijderaar
De afvoerpijp kan voorzichtig losgemaakt worden, extra bevochtigen om stof te voorkomen + dragen van de nodige beschermingsmiddelen (mondmasker ffp3, handschoenen, tyvec). Verpakken in plastic folie en afvoeren naar het containerpark als hechtgebonden asbestafval. De afvoerpijp kan voorzichtig losgemaakt worden, extra bevochtigen om stof te voorkomen + dragen van de nodige beschermingsmiddelen (mondmasker ffp3, handschoenen, tyvec). Verpakken in plastic folie en afvoeren naar het containerpark als hechtgebonden asbestafval. Zie ook link <https://ovam.vlaanderen.be/wie-mag-watverwijderen>.

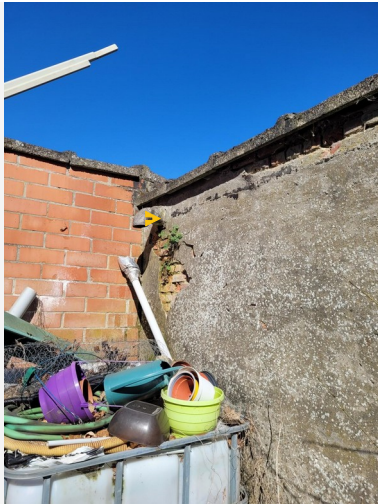
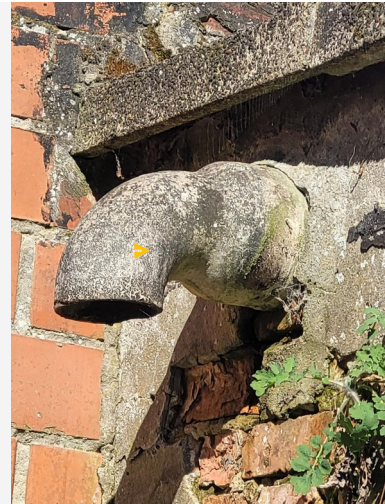
Het asbestmateriaal valt onder de mijlpaal van 2034.

Verwijderen

Eindbeoordeling materiaalrisico	Laag materiaalrisico en/of verlaagde kans op vezelvrijgave
---------------------------------	--

Gebondenheid	Categorie 1: hechtgebonden in oorsprong
Asbestsoort (vezeltype)	Crocidoliet aanwezig
Asbestconcentratie	Laag (< 50%)
Afschermingsgraad van het gehele materiaal	Geheel of deels vrij aan de buitenlucht
Toestand van het materiaal	Licht beschadigd, licht verweerd. Intact calciumsilicaatmateriaal of categorie III 'gebondenheid'

Beschrijving	Afvoerbuĳ in asbest-cement
Omgeving	Buiten
Primaire drager	Infrastructuur hemelwater (opvang en afvoer)
Asbestmateriaal	Hemelwaterafvoerkanal
Bindmiddel van asbestmateriaal	Cement
Gebondenheid op basis van bindmiddel	Hecht
Hoeveelheid (lengte - omtrek - dikte - aantal)	<ul style="list-style-type: none">• 0,25 m - 15,00 cm - 2,50 cm - 1 stuk
Totaal volume	< 0,001 m ³
Eenvoudig bereikbaar	Ja
Bevestigingswijze	<ul style="list-style-type: none">• Geklemd
Identificatiemethode	Vaststelling zonder monstername
Destructieve handeling voor identificatie	Nee

- Zorg voor een veilig beheer. Vermijd het beschadigen van het asbestmateriaal. Controleer de toestand jaarlijks op wijzigingen.
- Zorg voor een veilig beheer en verwijder dit asbestmateriaal wanneer het bij werken eenvoudig bereikbaar wordt. Controleer de toestand jaarlijks op wijzigingen.
- Verwijder dit asbestmateriaal zo snel mogelijk. Volg de toestand goed op.
- Hemelwater dat afspoelt van asbestcement daken of gevels kan asbestdeeltjes bevatten. Gebruik het enkel voor gesloten circuits (bv. spoelen toiletten). Reinig na het vervangen van het dak of de gevel de dakgoten en regenwaterput of -ton om asbesthoudend sediment of slib te verwijderen

- Eenvoudige handelingen: mag via doe-het-zelf of door werknemer(s) met opleidingsattest eenvoudige handelingen
De afvoerpijp kan voorzichtig losgemaakt worden, extra bevochtigen om stof te voorkomen + dragen van de nodige beschermingsmiddelen (mondmasker ffp3, handschoenen, tyvec). Verpakken in plastic folie en afvoeren naar

het containerpark als hechtgebonden asbestafval. Zie ook link <https://ovam.vlaanderen.be/wie-mag-watverwijderen>.

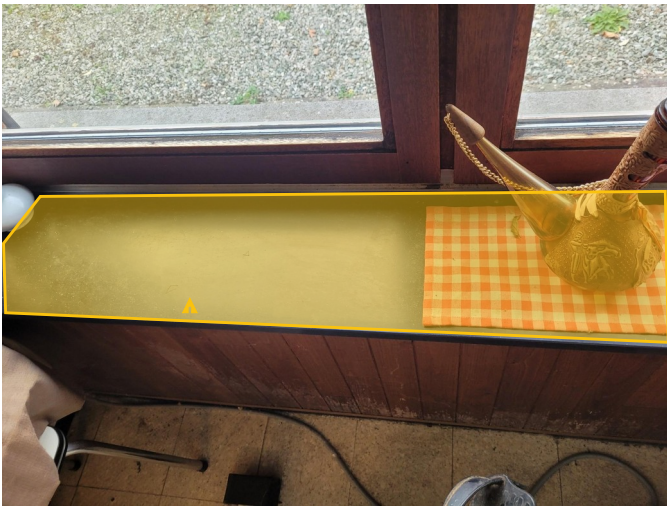
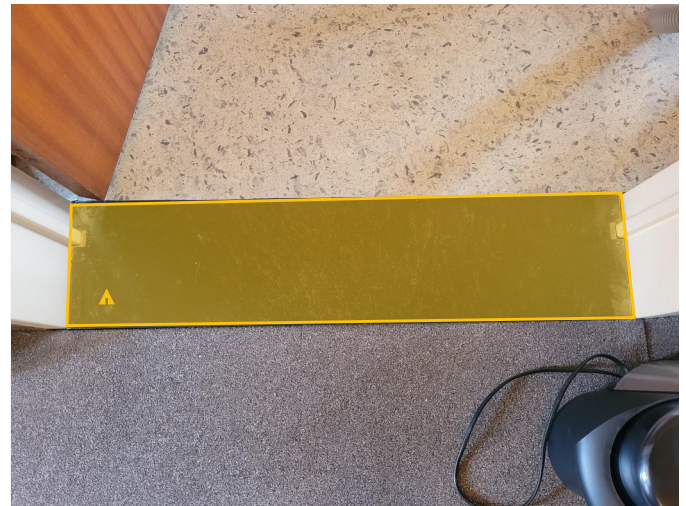
Het asbestmateriaal valt onder de mijlpaal van 2040.

Zorgvuldig beheren

Eindbeoordeling materiaalrisico	Zeer laag materiaalrisico en/of zeer lage kans op vezelvrijgave
---------------------------------	---

Gebondenheid	Categorie 1: hechtgebonden in oorsprong
Asbestsoort (vezeltype)	Alleen chrysotiel
Asbestconcentratie	Laag (< 50%)
Afschermingsgraad van het gehele materiaal	Geheel of deels (ook) vrij aan de binnenlucht
Toestand van het materiaal	Onbeschadigd, niet verweerd

#	Type	Referentie	Resultaat
6.1	Puntmonster	ASB005	Chrysotiel

Beschrijving	Venstertabletten en tussendeurdorpels
Omgeving	Binnen
Primaire drager	Wandopening verticaal (raam, deur, ...)
Asbestmateriaal	Plaat, paneel, tablet - Type Massal
Bindmiddel van asbestmateriaal	Cement
Gebondenheid op basis van bindmiddel	Hecht
Hoeveelheid (oppervlakte - dikte - aantal)	• 3,10 m ² - 2,00 cm - 1 stuk
Totaal volume	0,062 m ³
Eenvoudig bereikbaar	Ja
Bevestigingswijze	<ul style="list-style-type: none">• Geklemd• Verlijmd, ingegoten, versmeerd
Identificatiemethode	Vaststelling met monsternamen
Destructieve handeling voor identificatie	Nee

- Zorg voor een veilig beheer. Vermijd het beschadigen van het asbestmateriaal. Controleer de toestand jaarlijks op wijzigingen.
- Zorg voor een veilig beheer en verwijder dit asbestmateriaal wanneer het bij werken eenvoudig bereikbaar wordt. Controleer de toestand jaarlijks op wijzigingen.
- Verwijder dit asbestmateriaal zo snel mogelijk. Volg de toestand goed op.

- Eenvoudige handelingen: mag via doe-het-zelf of door werknemer(s) met opleidingsattest eenvoudige handelingen
De venstertabletten en tussendeurdorpels kunnen voorzichtig losgemaakt worden, extra bevochtigen om stof te voorkomen + dragen van de nodige beschermingsmiddelen (mondmasker ffp3, handschoenen, tyvec). Verpakken in plastic folie en afvoeren naar het containerpark als hechtgebonden asbestafval. Zie ook link <https://ovam.vlaanderen.be/wie-mag-watverwijderen>

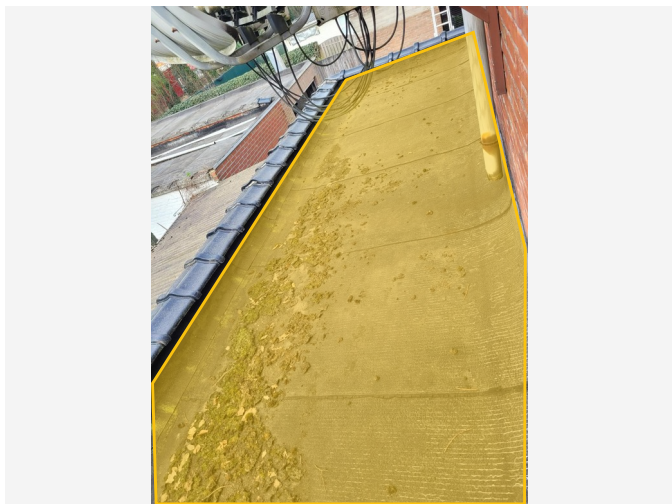
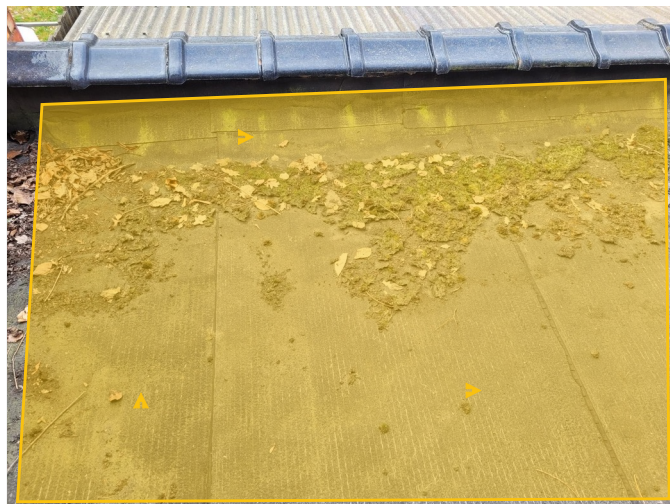
Het asbestmateriaal valt onder de mijlpaal van 2040.

Zorgvuldig beheren

Beschrijving	Roofing plat dak boven uitbouw achteraan
Omgeving	Buiten
Primaire drager	Plat dak
Asbestmateriaal	Dak- en gevelbekleding - Roofing
Bindmiddel van asbestmateriaal	Bitumen (roofing, teer, asfalt)
Gebondenheid op basis van bindmiddel	Hecht
Hoeveelheid (oppervlakte - aantal)	<ul style="list-style-type: none">• 10,50 m² - 1 stuk
Totale oppervlakte	10,50 m ²
Eenvoudig bereikbaar	Ja
Bevestigingswijze	<ul style="list-style-type: none">• Verlijmd, ingegoten, versmeerd
Identificatiemethode	Vaststelling zonder monstername Motivatie: Groot risico op structurele gevolgschade (lekschade, werking installatie,...)
Destructieve handeling voor identificatie	Nee

- Zorg voor een veilig beheer. Vermijd het beschadigen van het asbestmateriaal. Controleer de toestand jaarlijks op wijzigingen.
- Zorg voor een veilig beheer en verwijder dit asbestmateriaal wanneer het bij werken eenvoudig bereikbaar wordt. Controleer de toestand jaarlijks op wijzigingen.
- Verwijder dit asbestmateriaal zo snel mogelijk. Volg de toestand goed op.
- Hemelwater dat afspoelt van asbestcement daken of gevels kan asbestdeeltjes bevatten. Gebruik het enkel voor gesloten circuits (bv. spoelen toiletten). Reinig na het vervangen van het dak of de gevel de dakgoten en regenwaterput of -ton om asbesthoudend sediment of slib te verwijderen

- Eenvoudige handelingen: mag via doe-het-zelf of door werknemer(s) met opleidingsattest eenvoudige handelingen
De roofing kan voorzichtig losgemaakt worden, extra bevochtigen om stof te voorkomen + dragen van de nodige beschermingsmiddelen (mondmasker ffp3, handschoenen, tyvec). Verpakken in plastic folie en afvoeren naar

het containerpark als hechtgebonden asbestafval.

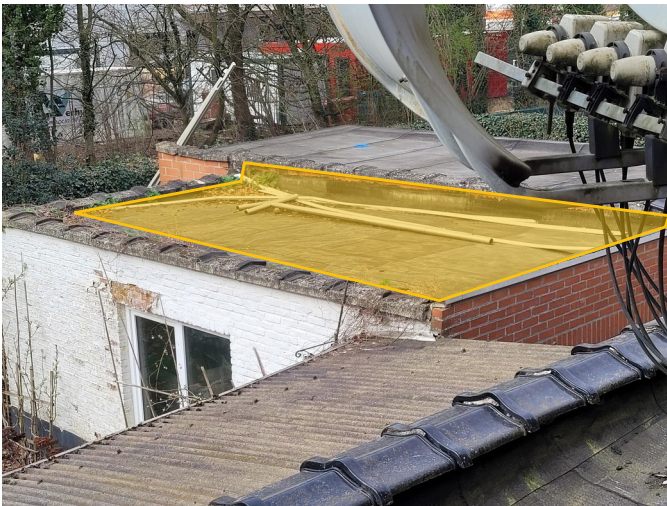
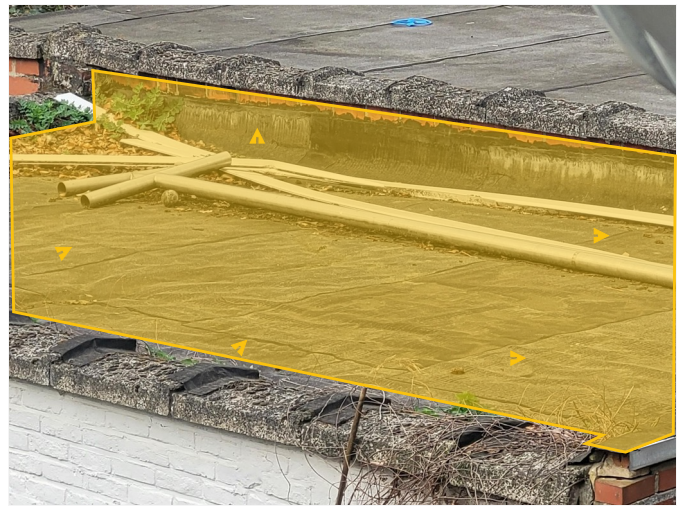
Het asbestmateriaal valt onder de mijlpaal van 2040.

Zorgvuldig beheren

Beschrijving	Roofing dak garage (Bijgebouw)
Omgeving	Buiten
Primaire drager	Plat dak
Asbestmateriaal	Dak- en gevelbekleding - Roofing
Bindmiddel van asbestmateriaal	Bitumen (roofing, teer, asfalt)
Gebondenheid op basis van bindmiddel	Hecht
Hoeveelheid (oppervlakte - aantal)	<ul style="list-style-type: none">• 18,00 m² - 1 stuk
Totale oppervlakte	18,00 m ²
Eenvoudig bereikbaar	Ja
Bevestigingswijze	<ul style="list-style-type: none">• Verlijmd, ingegoten, versmeerd
Identificatiemethode	Vaststelling zonder monstername Motivatie: Groot risico op structurele gevolgschade (lekschade, werking installatie,...)
Destructieve handeling voor identificatie	Nee

- Eenvoudige handelingen: mag via doe-het-zelf of door werknemer(s) met opleidingsattest eenvoudige handelingen
De roofing kan voorzichtig losgemaakt worden, extra bevochtigen om stof te voorkomen + dragen van de nodige beschermingsmiddelen (mondmasker ffp3, handschoenen, tyvec). Verpakken in plastic folie en afvoeren naar het containerpark als hechtgebonden asbestafval.

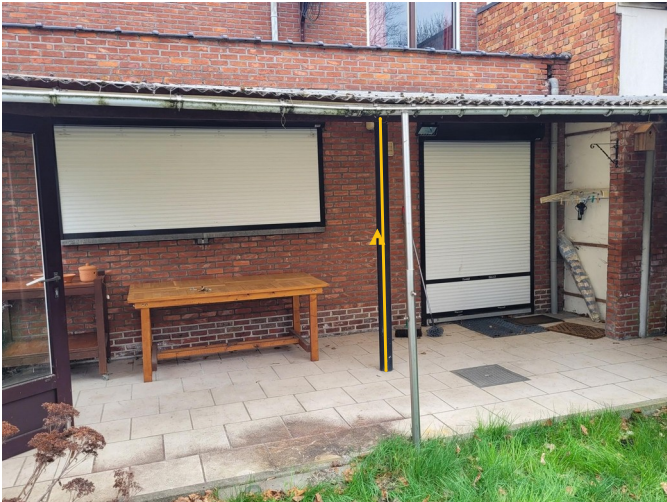
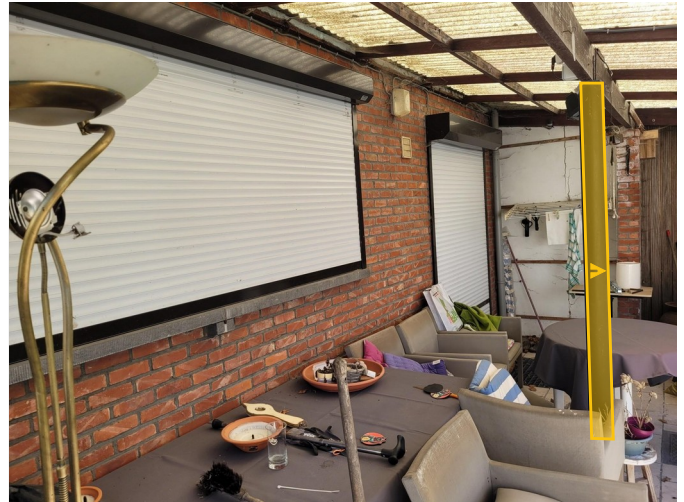
Fiche 9: Steunpaal overdekt terras achteraan hoofdgebouw

Beschrijving	Steunpaal overdekt terras achteraan hoofdgebouw
Omgeving	Buiten
Primaire drager	Fundering-draagstructuur (horizontaal, verticaal)
Asbestmateriaal	Verloren bekisting - Buis, koker
Bindmiddel van asbestmateriaal	Cement
Gebondenheid op basis van bindmiddel	Hecht
Hoeveelheid (lengte - omtrek - dikte - aantal)	<ul style="list-style-type: none">• 2,60 m - 20,00 cm - 1,50 cm - 1 stuk
Totaal volume	0,008 m ³
Eenvoudig bereikbaar	Nee <ul style="list-style-type: none">• Verwijdering tast de bouwkundige integriteit aan.
Bevestigingswijze	<ul style="list-style-type: none">• Verlijmd, ingegoten, versmeerd
Identificatiemethode	Vaststelling zonder monsternamen
Destructieve handeling voor identificatie	Nee

- Eenvoudige handelingen: mag via doe-het-zelf of door werknemer(s) met opleidingsattest eenvoudige handelingen
De steunpaal kan voorzichtig losgemaakt worden, extra bevochtigen om stof te voorkomen + dragen van de nodige beschermingsmiddelen (mondmasker ffp3, handschoenen, tyvec). Verpakken in plastic folie en afvoeren naar
