Asbestinventarisatetest

Bergafstraat 106, 9550 Herzele

Attestnummer : 20250328-000175.000

Uitgegeven op : 28.03.2025

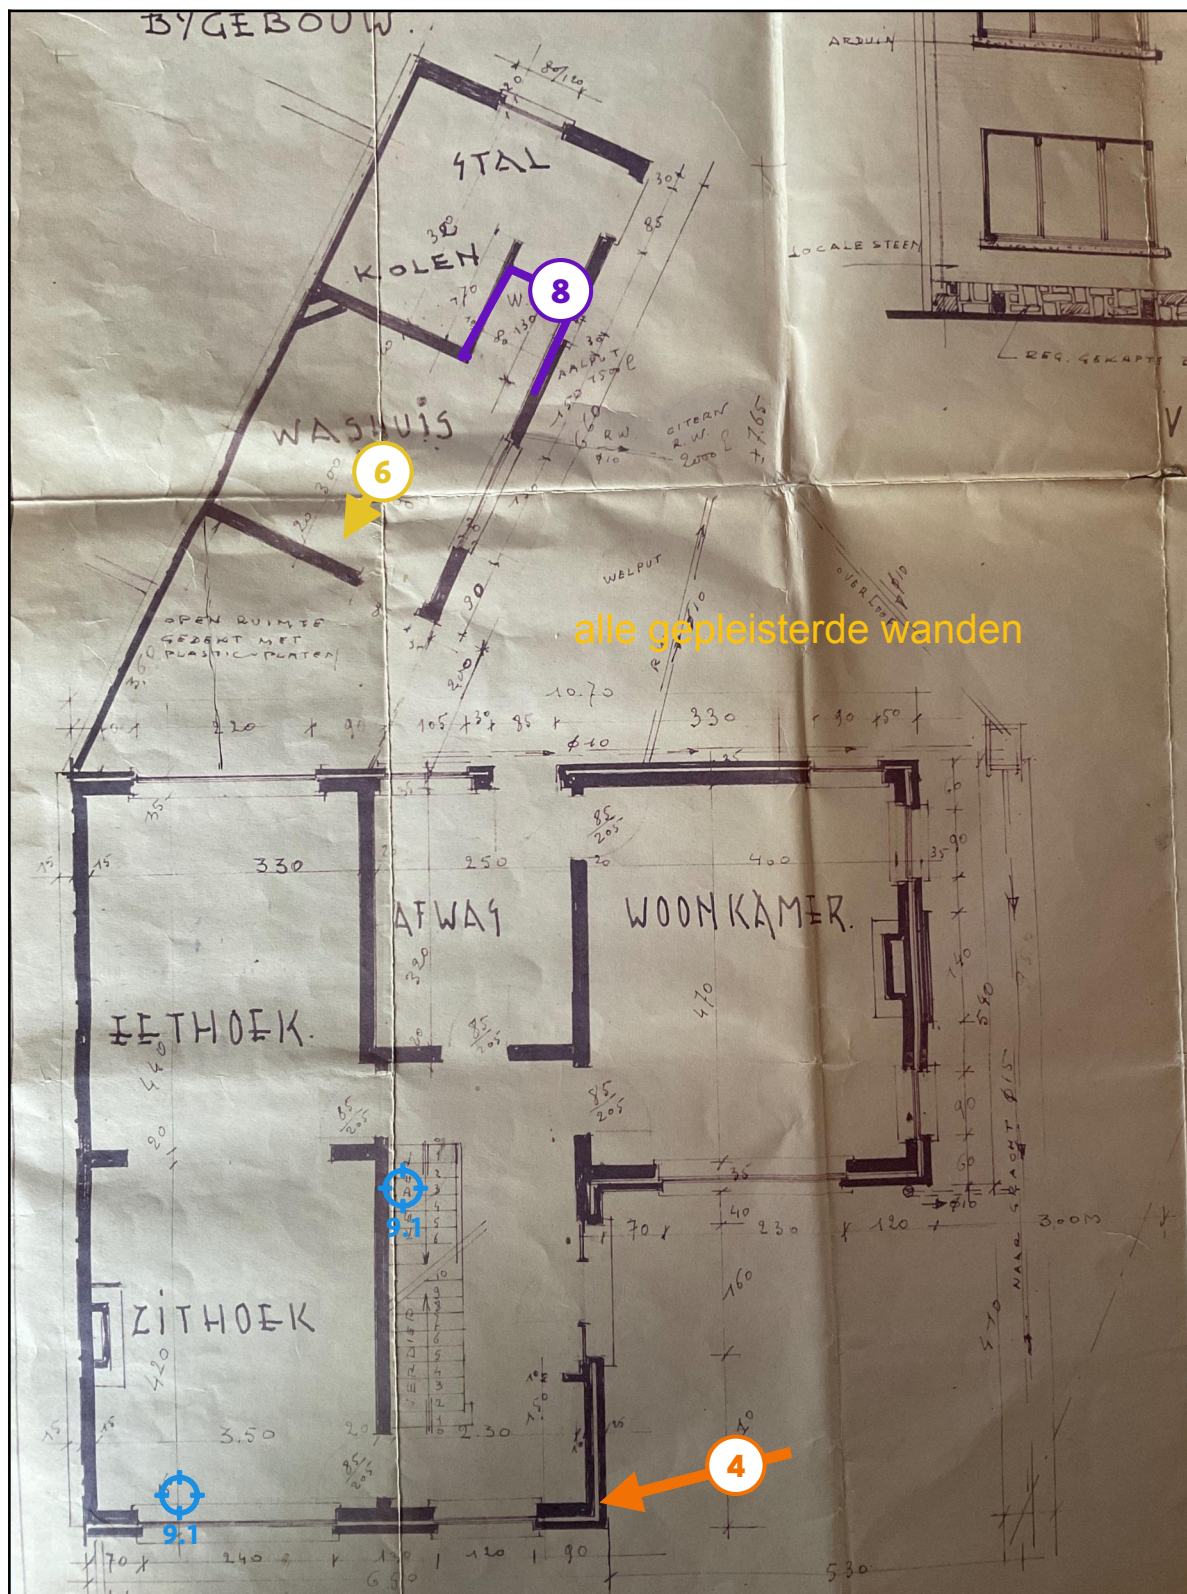
Plan 1.1: Gvl

| 4. bakeliet zekeringkast | Asbestmateriaal | Verwijderen |
| 6. Bakeliet schakelaar en stopcontact | Asbestmateriaal | Zorgvuldig beheren |
| 8. faiancelijm achter tegels | Advies | - |
| 9. pleisterwerk wanden | Geen asbest | - |

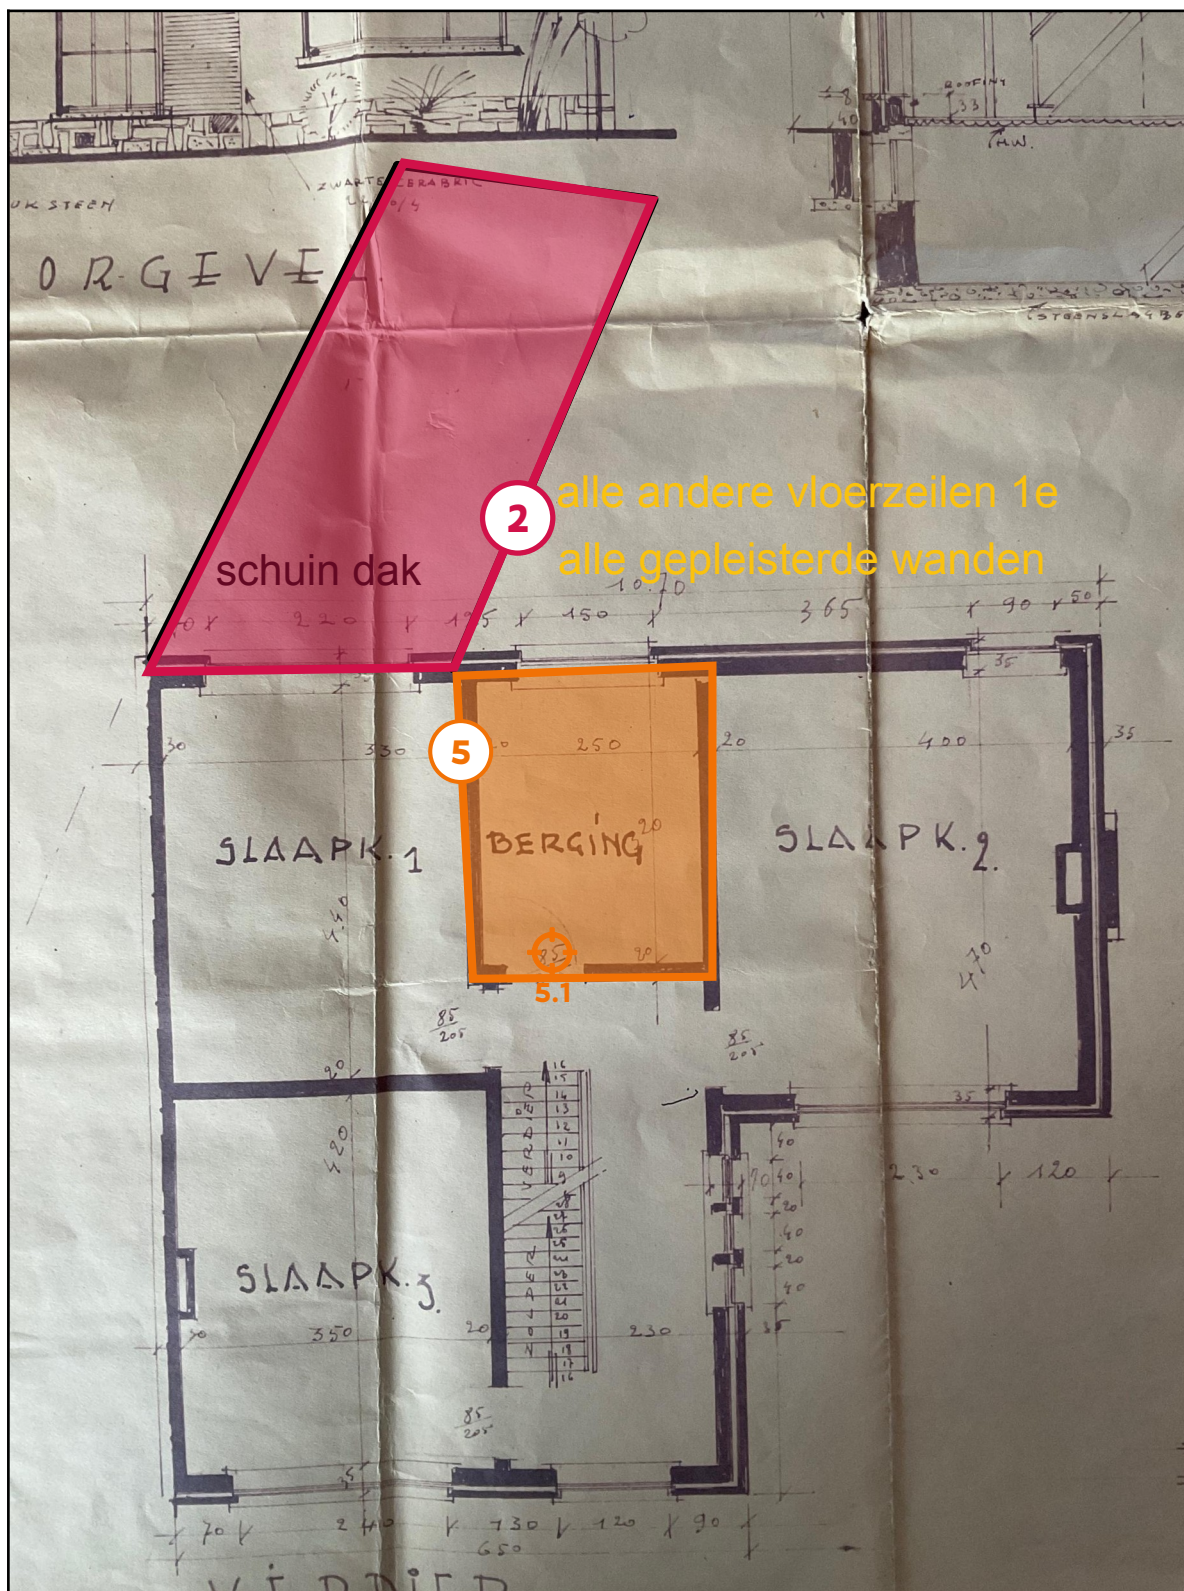
Plan 1.2: 1e

| 2. golfplaten dak | Asbestmateriaal | Dringend verwijderen |
| 5. Vloerzeil bdk 1e | Asbestmateriaal | Verwijderen |
| 7. Vloerzeil type: novilon en ballatum | Advies | - |
| 9. pleisterwerk wanden | Geen asbest | - |

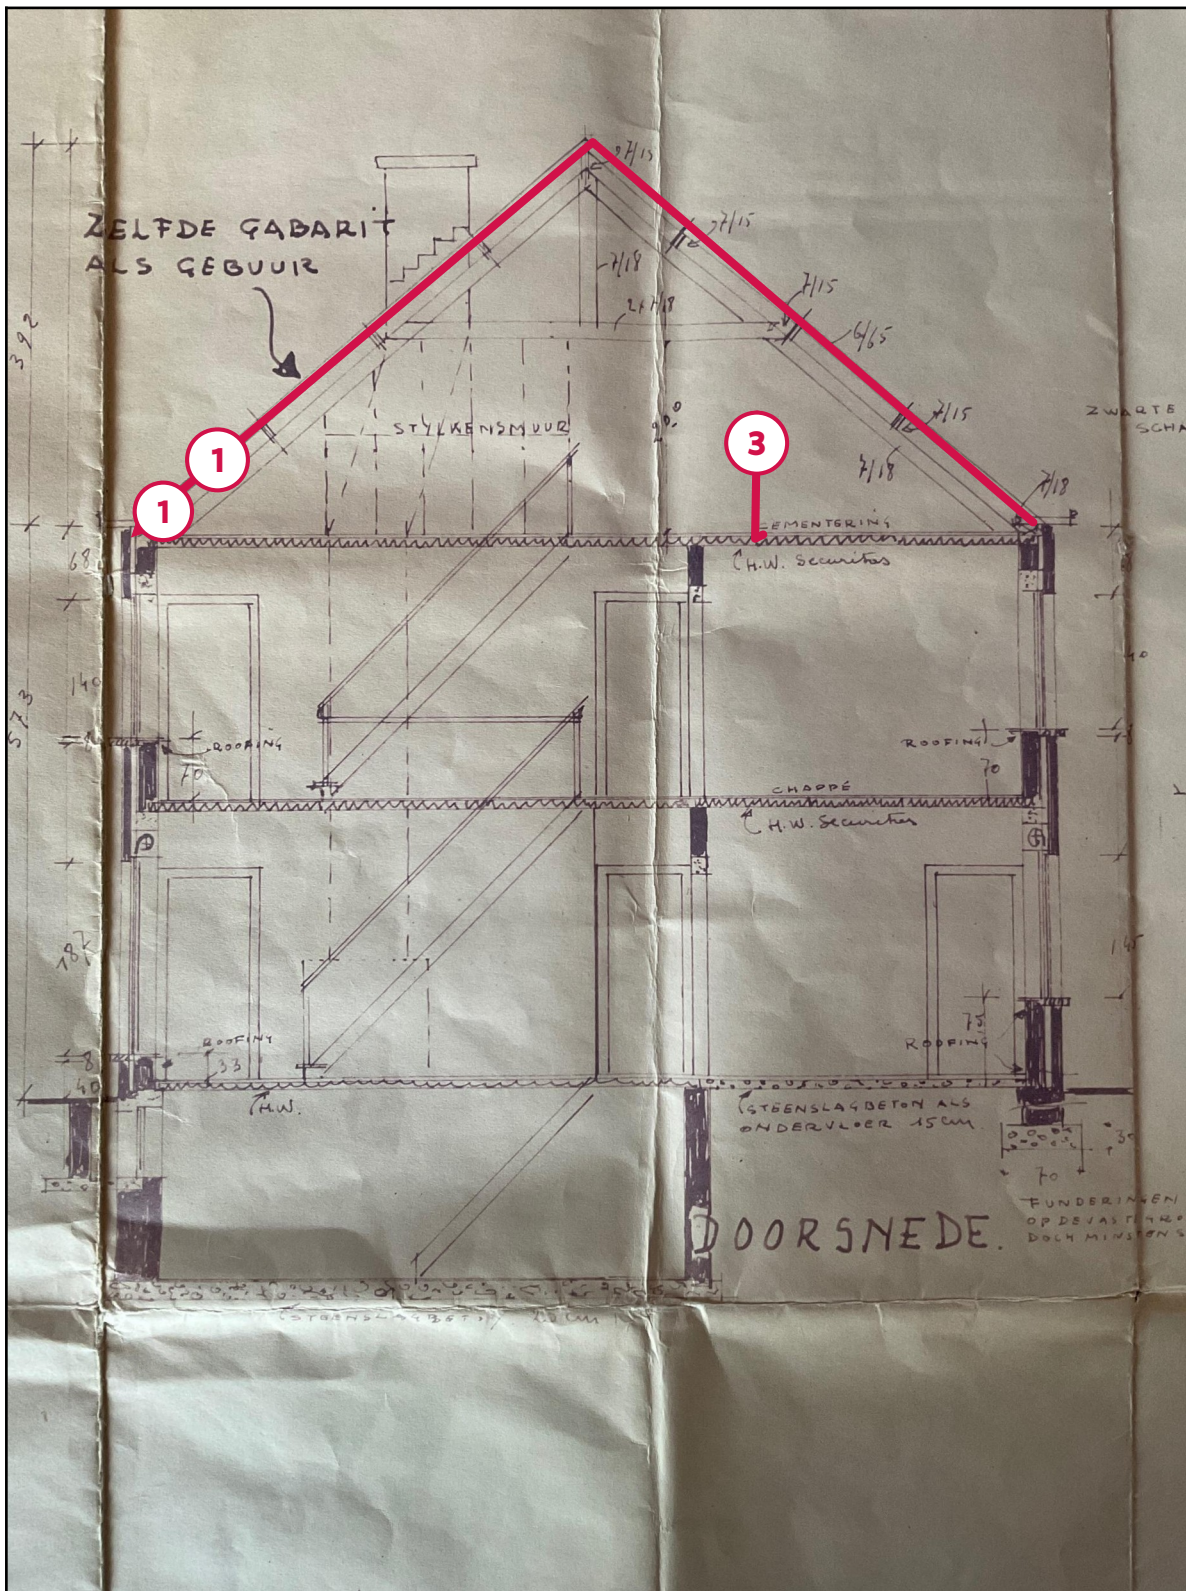
Plan 1.3: Snede

| 1. leien dak | Asbestmateriaal | Dringend verwijderen |
| 3. Asbest cement rookgaskanaal | Asbestmateriaal | Dringend verwijderen |

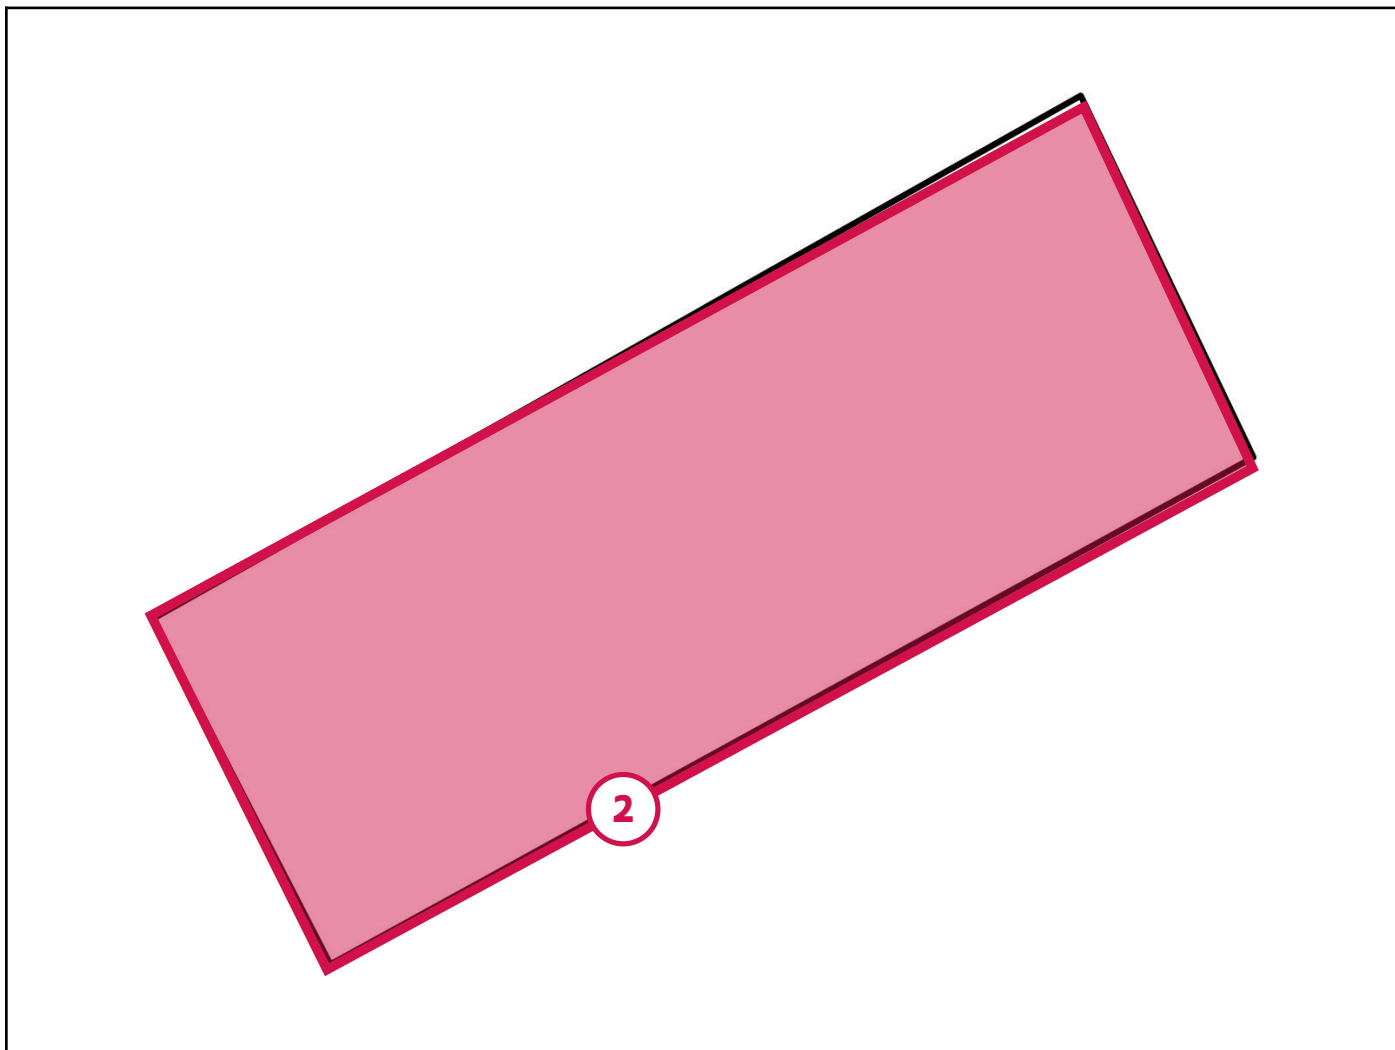
Plan 2.2: Garage plan dak

| Beschrijving | Type | Actie |
|---|---|---|
| 2. golfplaten dak | Asbestmateriaal | Dringend verwijderen |

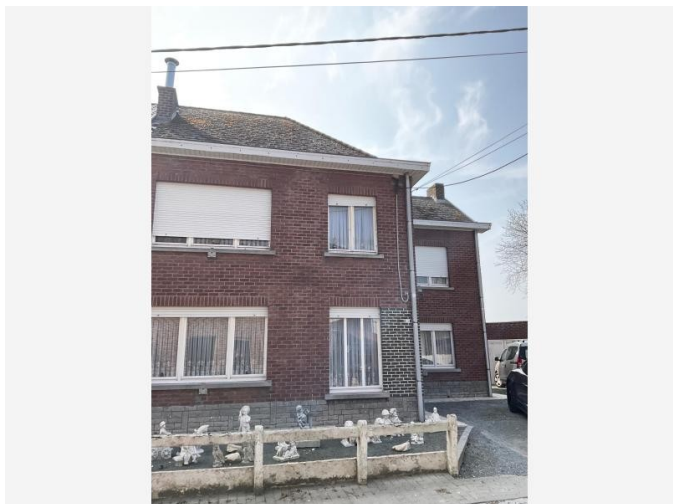
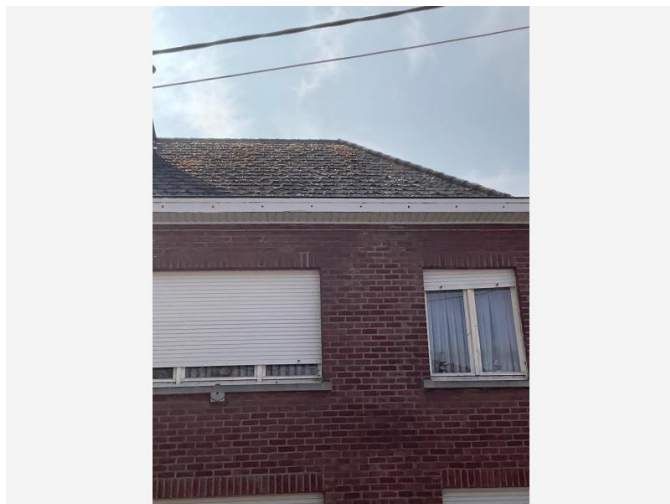
| Eindbeoordeling materiaalrisico | Hoog materiaalrisico en/of hoge kans op vezelvrijgave |

| Asbestsoort (vezeltype) | Crocidoliet aanwezig |
| Toestand van het materiaal | Matig beschadigd, matig verweerd |

| Beschrijving | leien dak |
| Hoeveelheid (oppervlakte - aantal) | <ul style="list-style-type: none">• 90,00 m² - 1 stuk |

Dringend verwijderen

- Eenvoudige handelingen: mag via doe-het-zelf of door werknemer(s) met opleidingsattest eenvoudige handelingen
Te verwijderen in 1 geheel zonder breken en kappen.

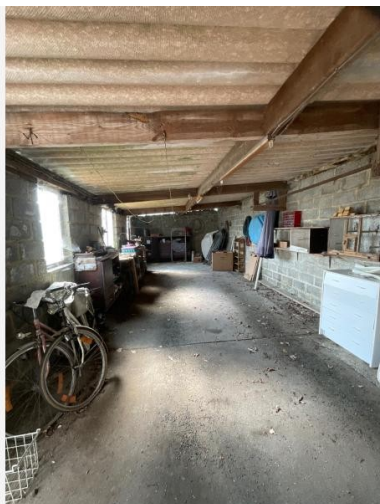
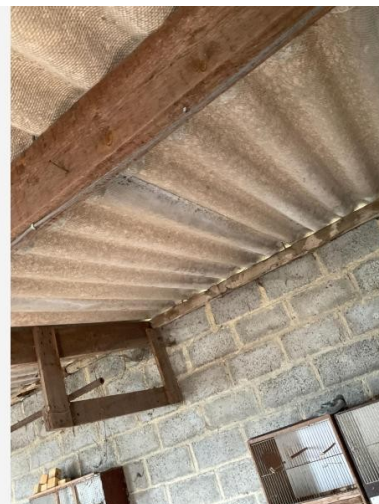
| Eindbeoordeling materiaalrisico | Hoog materiaalrisico en/of hoge kans op vezelvrijgave |

| Asbestsoort (vezeltype) | Crocidoliet aanwezig |
| Toestand van het materiaal | Matig beschadigd, matig verweerd |

| Beschrijving | golfplaten dak |
| Hoeveelheid (oppervlakte - aantal) | <ul style="list-style-type: none">• 50,00 m² - 1 stuk |

Dringend verwijderen

- Eenvoudige handelingen: mag via doe-het-zelf of door werknemer(s) met opleidingsattest eenvoudige handelingen
Asbest golfplaten zijn eenvoudig te verwijderen door ze los te schroeven of de nagels te verwijderen. Zorg dat u tijdens de werken de platen niet breekt. Geen slijpschijven of anders snel draaiend materiaal gebruiken. Tijdens de verwijdering de golfplaten goed bevochtigen om de verspreiding van vezels tegen te gaan.

De platen dienen dubbel verpakt in een daarvoor voorziende zak naar een containerpark gebracht te worden.

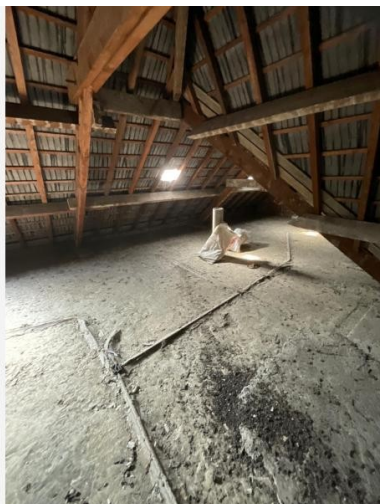
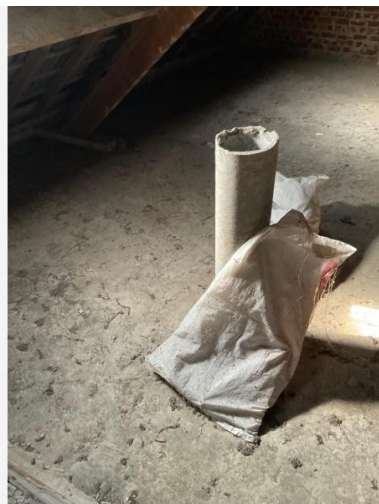
| Eindbeoordeling materiaalrisico | Hoog materiaalrisico en/of hoge kans op vezelvrijgave |

| Asbestsoort (vezeltype) | Crocidoliet aanwezig |
| Toestand van het materiaal | Zwaar beschadigd, zwaar verweerd |

| Beschrijving | Asbest cement rookgaskanaal |
| Hoeveelheid (lengte - omtrek - dikte - aantal) | <ul style="list-style-type: none">• 2,00 m - 30,00 cm - 1,00 cm - 1 stuk |

Dringend verwijderen

- Eenvoudige handelingen: mag via doe-het-zelf of door werknemer(s) met opleidingsattest eenvoudige handelingen
Asbest schouwen zijn te verwijderen zonder breken en kappen. Deze dienen in 1 geheel verwijderd te worden zonder contaminaties. Veilig verpakken en afvoeren naar een asbest afval verwerker.

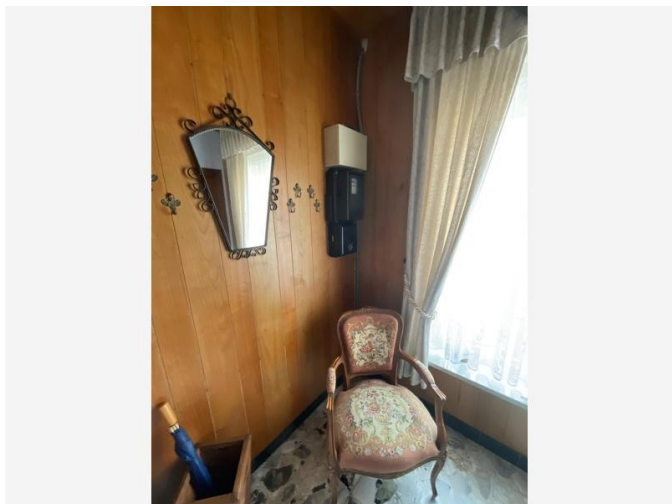
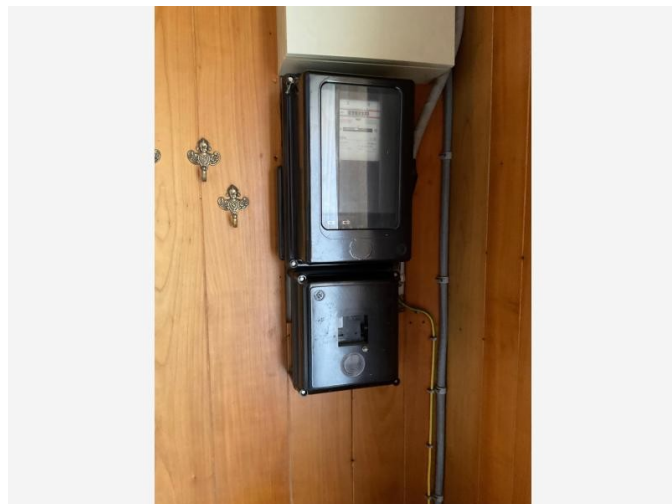
| Eindbeoordeling materiaalrisico | Verhoogd materiaalrisico en/of verhoogde kans op vezelvrijgave |

| Asbestsoort (vezeltype) | Crocidoliet aanwezig |
| Toestand van het materiaal | Licht beschadigd, licht verweerd. Intact calciumsilicaatmateriaal of categorie III 'gebondenheid' |

| Beschrijving | bakeliet zekeringkast |

Verwijderen

- Eenvoudige handelingen: mag via doe-het-zelf of door werknemer(s) met opleidingsattest eenvoudige handelingen
Bakeliet zekeringkasten dienen door de bevoegde instanties verwijderd te worden.

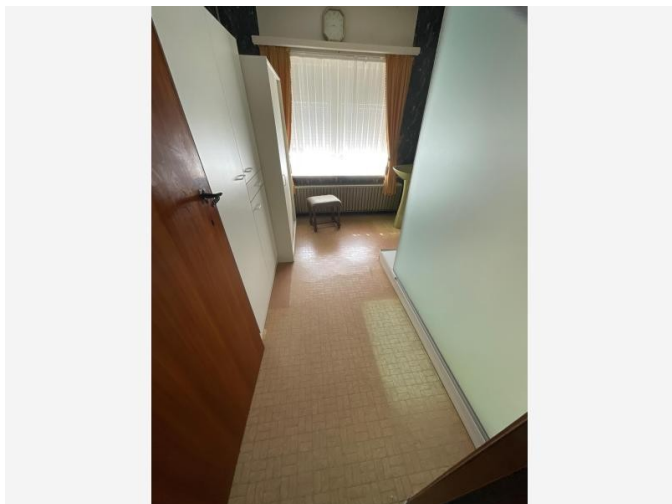
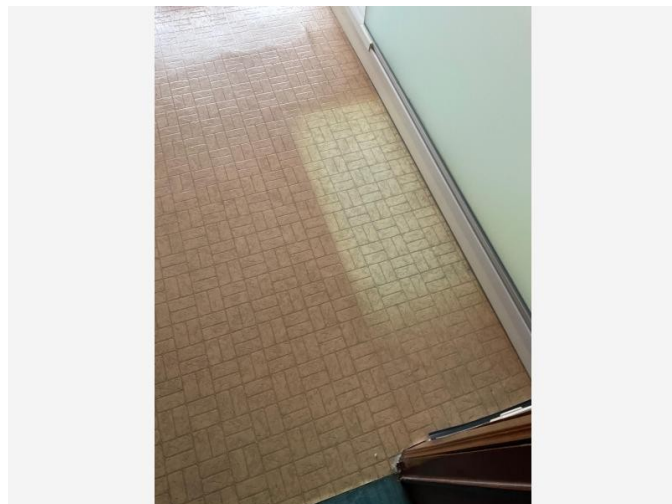
| Eindbeoordeling materiaalrisico | Verhoogd materiaalrisico en/of verhoogde kans op vezelvrijgave |

| Gebondenheid | Categorie 2: niet-hechtgebonden met matrix |
| Asbestsoort (vezeltype) | Alleen chrysotiel |
| Asbestconcentratie | Hoog ($\geq 50\%$) |
| Toestand van het materiaal | Licht beschadigd, licht verweerd. Intact calciumsilicaatmateriaal of categorie III 'gebondenheid' |

| # | Type | Referentie | Resultaat |
|---|---|---|---|
| 5.1 | Puntmonster | Mm02 | Chrysotiel |

| Beschrijving | Vloerzeil bdk 1e |

Verwijderen

- Hermetische zone (erkend asbestverwijderaar)
Vanwege de losgebonden asbest enkel te verwijderen in een hermetische zone.

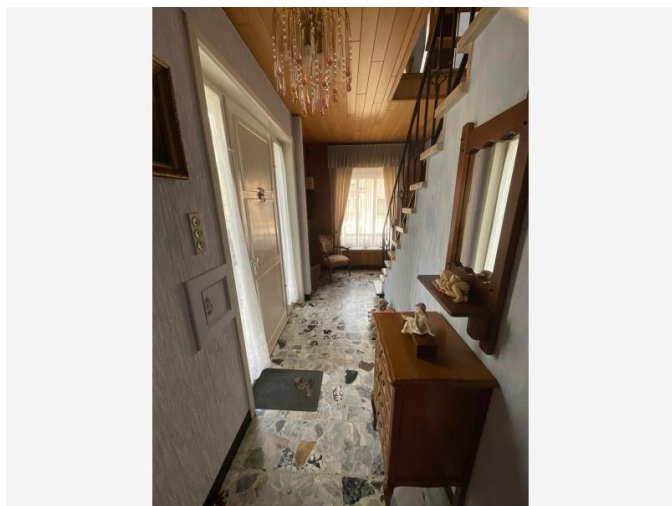
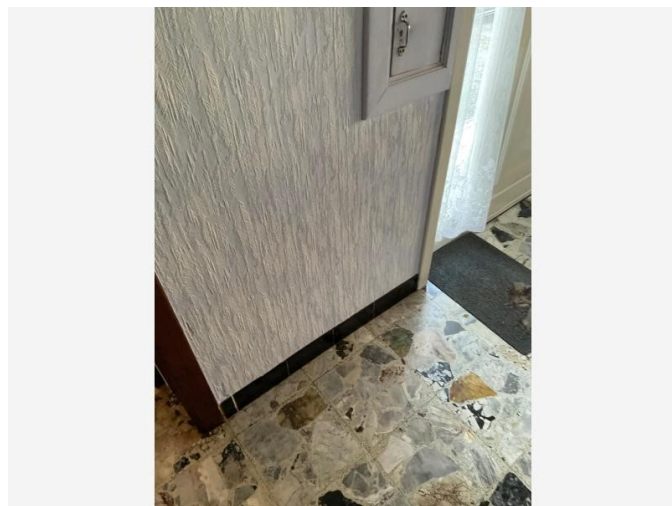
Fiche 9: pleisterwerk wanden

Geen asbest
