Asbestinventarisatetest

Mechelsesteenweg 195, 2540 Hove

Attestnummer : 20241203-000146.000

Uitgegeven op : 03.12.2024

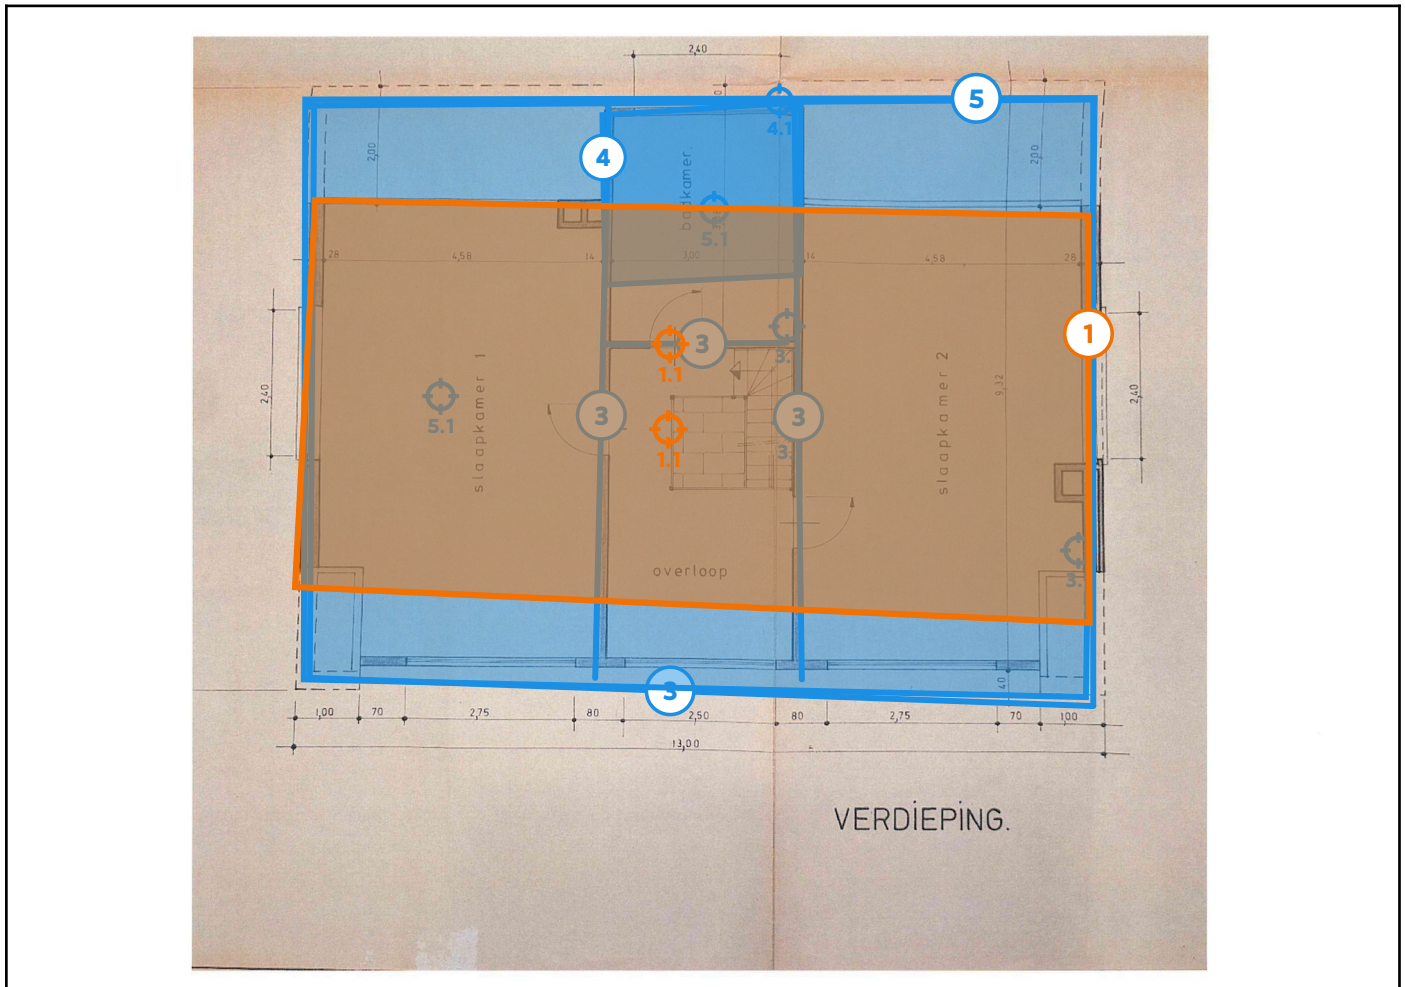
Plan 1.2: Eerste verdieping

Beschrijving	Type	Actie
1. Pical plaat vloer zolder	Asbestmateriaal	Verwijderen
1.1 Code: Z0.1	Mengmonster	-
3. bezetting binnenwanden	Geen asbest	-
3.1 Code: G0.1	Mengmonster	-
4. roofing plat dak	Geen asbest	-
4.1 Code: Z0.2	Puntmonster	-
5. Bezetting plafonden	Geen asbest	-

5.1 Code: G0.2	Mengmonster	-
----------------	-------------	---

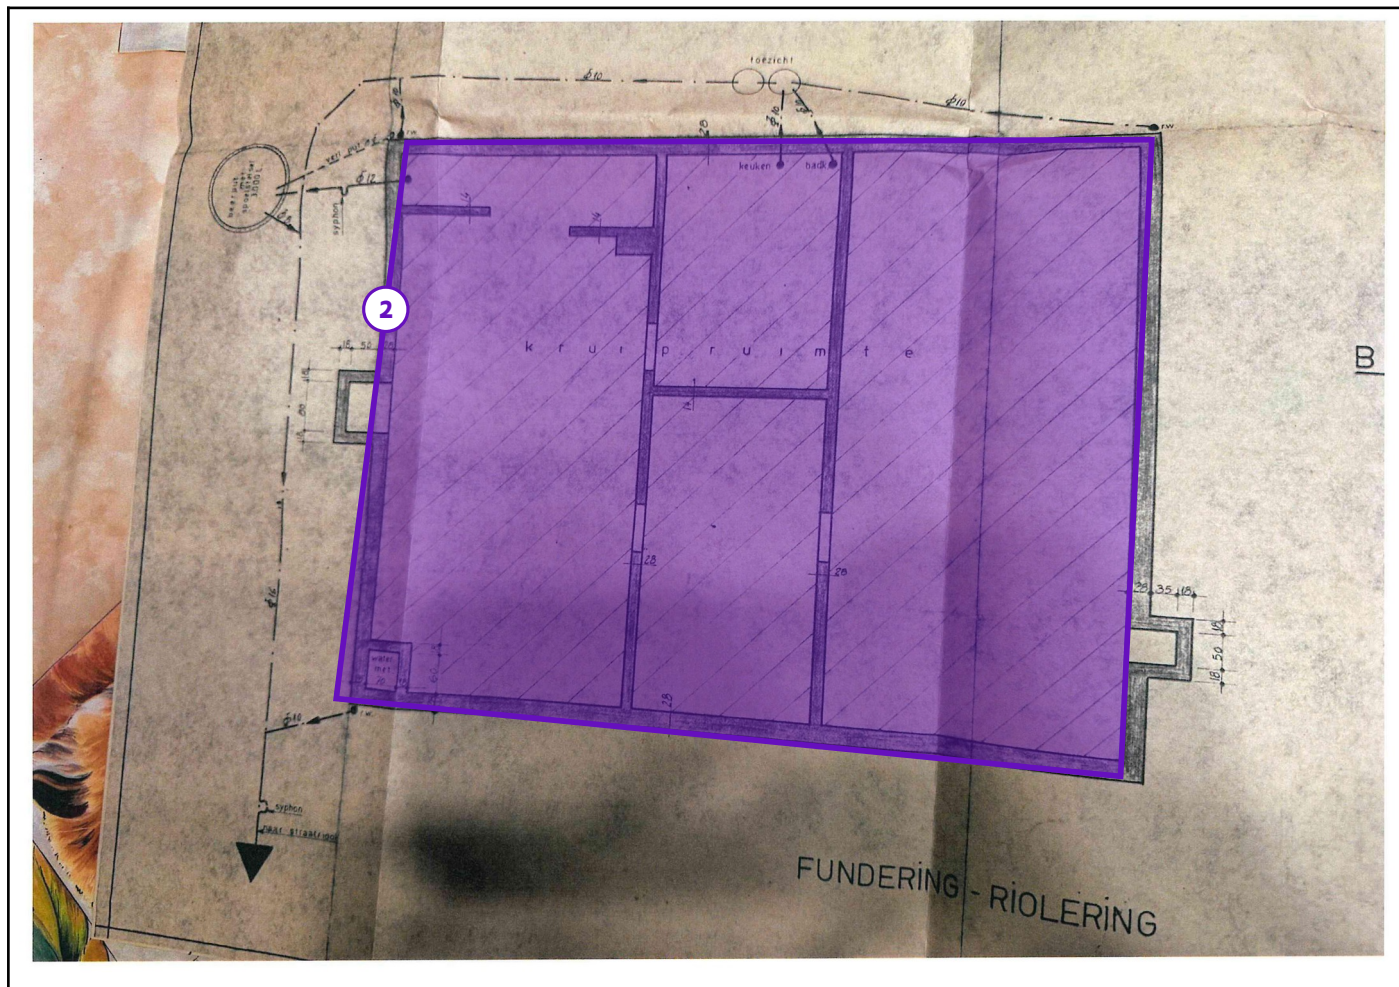
Plan 1.3: Kruipkelder

Beschrijving	Type	Actie
2. Kruipkelder niet bereikbaar	Beperking	-

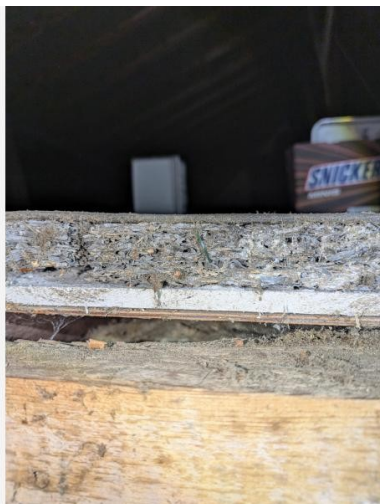
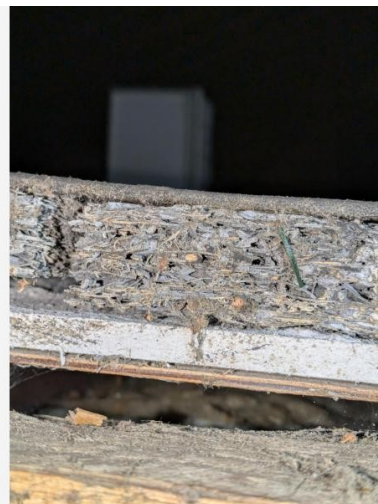
Het asbestmateriaal valt onder de mijlpaal van 2034.

Eindbeoordeling materiaalrisico	Zeer laag materiaalrisico en/of zeer lage kans op vezelvrijgave
---------------------------------	---

Gebondenheid	Categorie 2: niet-hechtgebonden met matrix
Asbestsoort (vezeltype)	Amfibool aanwezig, uitgezonderd crocidoliet
Asbestconcentratie	Hoog ($\geq 50\%$)
Afschermingsgraad van het gehele materiaal	Enkel randen niet afgeschermd maar geen contact met binnenluchtstromen
Toestand van het materiaal	Onbeschadigd, niet verweerd

#	Type	Referentie	Resultaat
1.1	Mengmonster	Z0.1	Amosiet, Chrysotiel

Beschrijving	Pical plaat vloer zolder
Omgeving	Binnen
Primaire drager	Vloer
Asbestmateriaal	Plaat, paneel, tablet - Calciumsilicaat (type Pical, type Promatect)
Bindmiddel van asbestmateriaal	Calciumsilicaat
Gebondenheid op basis van bindmiddel	Niet-hechtgebonden
Hoeveelheid (oppervlakte - dikte - aantal)	<ul style="list-style-type: none">• 73,00 m² - 1,00 cm - 1 stuk
Totaal volume	0,73 m ³
Eenvoudig bereikbaar	Ja
Bevestigingswijze	<ul style="list-style-type: none">• Geklemd• Genageld, geniet
Identificatiemethode	Vaststelling met monsternamen
Destructieve handeling voor identificatie	Nee

Verwijderen

- Zorg voor een veilig beheer. Vermijd het beschadigen van het asbestmateriaal. Controleer de toestand jaarlijks op wijzigingen.
- Zorg voor een veilig beheer en verwijder dit asbestmateriaal wanneer het bij werken eenvoudig bereikbaar wordt. Controleer de toestand jaarlijks op wijzigingen.

- Eenvoudige handelingen: enkel door erkend asbestverwijderaar
Als je een pical plaat wilt laten verwijderen, is het belangrijk om dit niet zelf te doen. Door ondeskundig te handelen, kunnen de asbestvezels vrijkomen en ingeademd worden, wat de kans op gezondheidsproblemen aanzienlijk vergroot. Erkende asbestverwijderaars hebben de juiste materialen en beschermingsmiddelen om de platen veilig te verwijderen zonder gezondheidsrisico's.

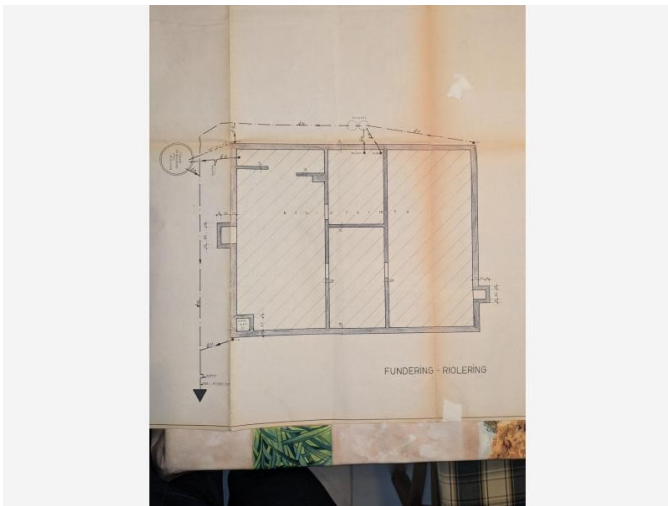
Situeringfoto

Permanente beperking

Reden: Het onderzoek kan niet uitgevoerd worden binnen de bepalingen van de Welzijnswet

Uitleg van de asbestdeskundige: Er is geen verplichting om een kruipkelder te inspecteren in het kader van de welzijnswet. Deze hebben we dan ook niet kunnen bekijken.

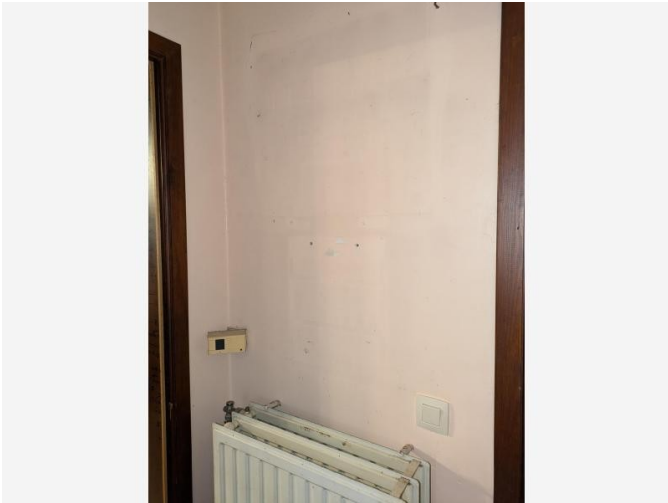
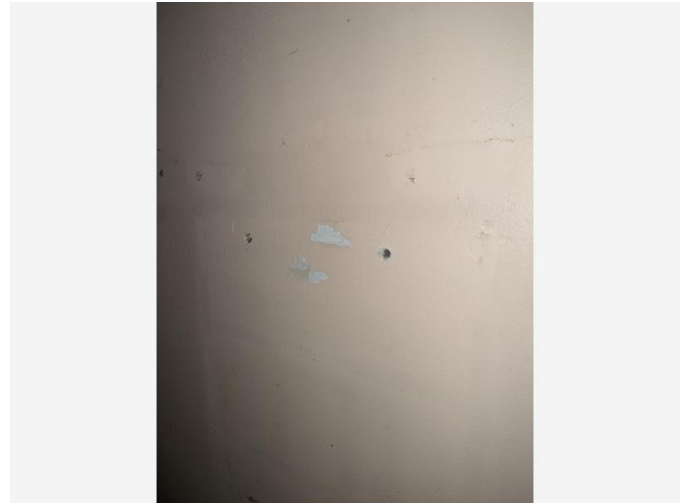
Fiche 3: bezetting binnenwanden

Geen asbest

#	Type	Referentie	Resultaat
3.1	Mengmonster	G0.1	Geen asbest

Beschrijving	bezetting binnenwanden
Omgeving	Binnen
Primaire drager	Binnenwand
Bindmiddel van materiaal	Gips - kalk
Gebondenheid op basis van bindmiddel	Niet-hechtgebonden
Hoeveelheid (oppervlakte - dikte - aantal)	• 1.422,00 m ² - 1,00 cm - 1 stuk
Totaal volume	14,22 m ³
Identificatiemethode	Vaststelling met monsternamen
Destructieve handeling voor identificatie	Nee

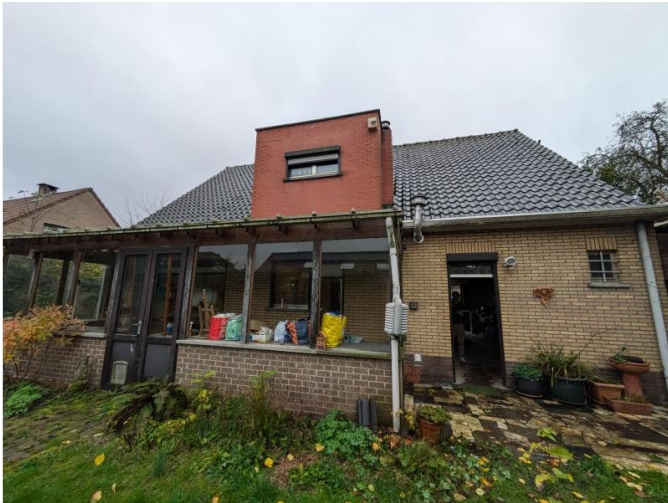
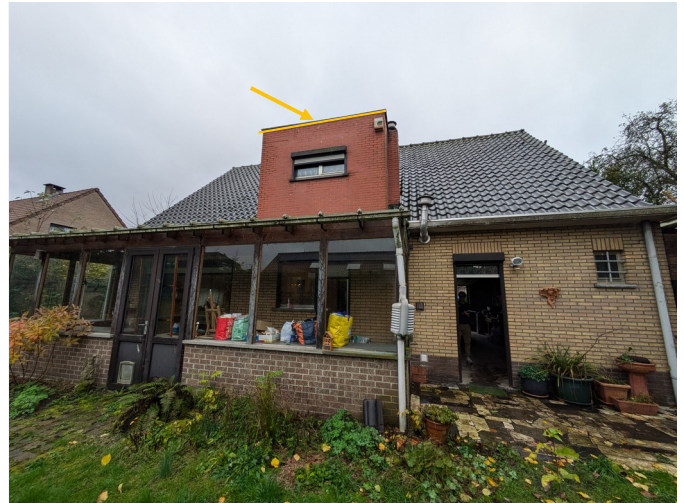
Fiche 4: roofing plat dak

Geen asbest

#	Type	Referentie	Resultaat
4.1	Puntmonster	Z0.2	Geen asbest

Beschrijving	roofing plat dak
Omgeving	Buiten
Primaire drager	Plat dak
Bindmiddel van materiaal	Bitumen (roofing, teer, asfalt)
Gebondenheid op basis van bindmiddel	Hecht
Hoeveelheid (oppervlakte - aantal)	• 10,00 m ² - 1 stuk
Totale oppervlakte	10,00 m ²
Identificatiemethode	Vaststelling met monsternamen
Destructieve handeling voor identificatie	Nee

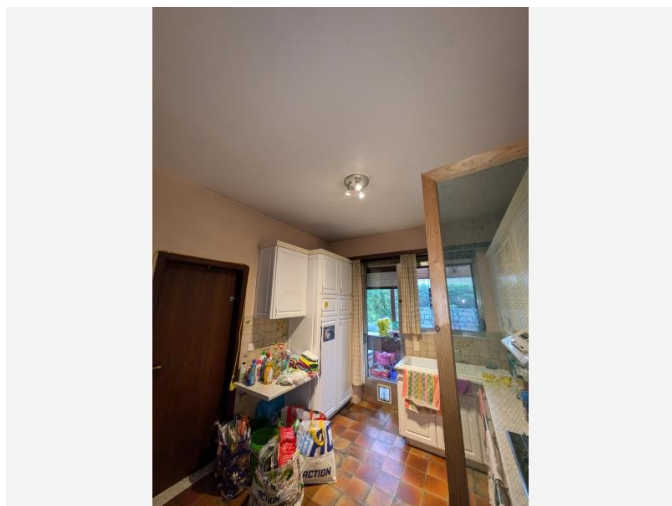
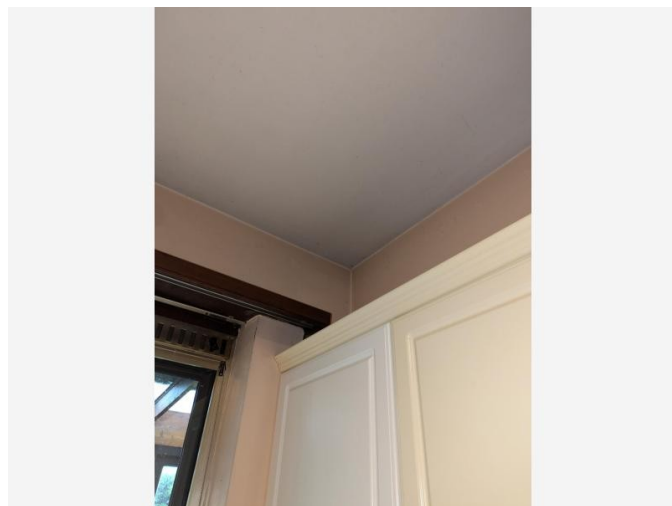
Fiche 5: Bezetting plafonden

Geen asbest

#	Type	Referentie	Resultaat
5.1	Mengmonster	G0.2	Geen asbest

Beschrijving	Bezetting plafonden
Omgeving	Binnen
Primaire drager	Plafond
Bindmiddel van materiaal	Gips - kalk
Gebondenheid op basis van bindmiddel	Niet-hechtgebonden
Hoeveelheid (oppervlakte - dikte - aantal)	• 227,00 m ² - 1,00 cm - 1 stuk
Totaal volume	2,27 m ³
Identificatiemethode	Vaststelling met monsternamen
Destructieve handeling voor identificatie	Nee
