Asbestinventarisatetest

Diestsesteenweg 414, 3010 Leuven

Attestnummer : 20240702-000815.000

Uitgegeven op : 02.07.2024

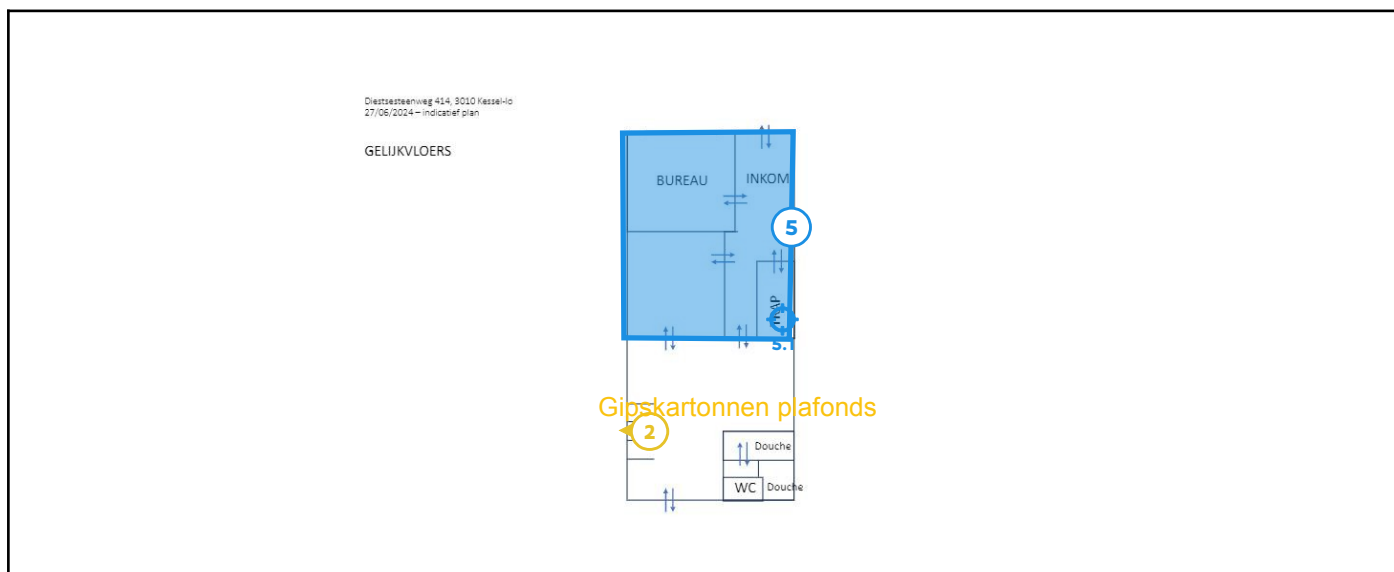
Plan 1.3: Gelijkvloers

Beschrijving	Type	Actie
2. Bakeliet elektrische componenten	Asbestmateriaal	Zorgvuldig beheren
5. Pleister plafond	Geen asbest	-
5.1 Code: MM2_pleisterwerk_plafond	Mengmonster	-

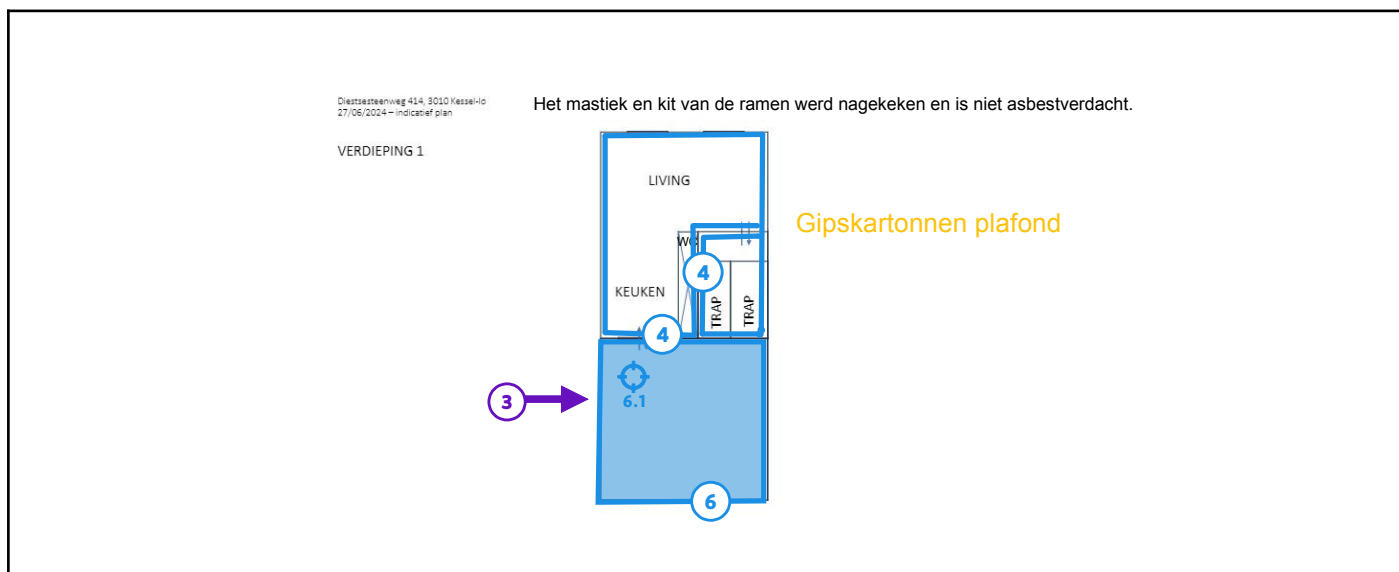
Plan 1.4: Verdieping 1

Beschrijving	Type	Actie
3. Onderlaag roofing	Advies	-
4. Pleisterwerk wand	Geen asbest	-
5. Pleister plafond	Geen asbest	-
6. Roofing toplaag	Geen asbest	-
6.1 Code: MM3_roofing	Puntmonster	-

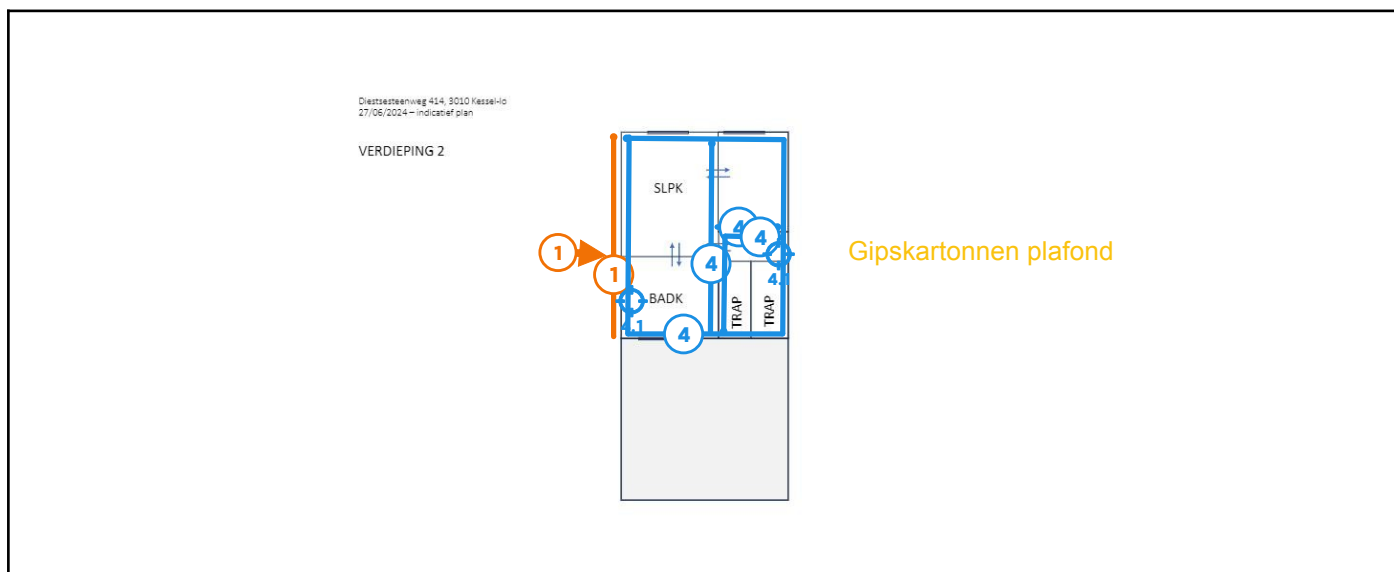
Plan 1.5: Verdieping 2

Beschrijving	Type	Actie
1. Leien rechter zijgevel	Asbestmateriaal	Verwijderen
4. Pleisterwerk wand	Geen asbest	-
4.1 Code: MM1_pleisterwerk_wand	Mengmonster	-
5. Pleister plafond	Geen asbest	-

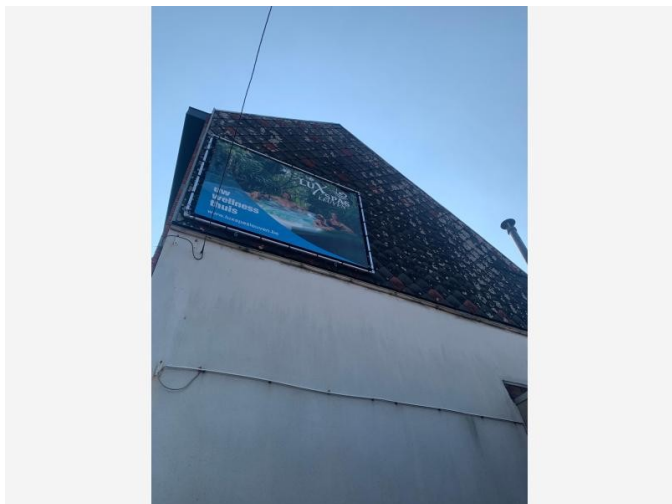
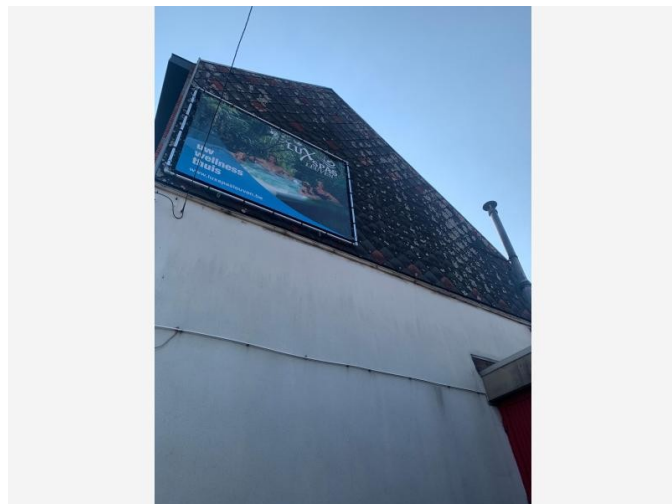
Het asbestmateriaal valt onder de mijlpaal van 2034.

Verwijderen

Eindbeoordeling materiaalrisico	Laag materiaalrisico en/of verlaagde kans op vezelvrijgave
---------------------------------	--

Beschrijving	Leien rechter zijgevel
Omgeving	Buiten
Primaire drager	Wand buitenschil
Asbestmateriaal	Dak- en gevelbekleding - Lei, shingle
Bindmiddel van asbestmateriaal	Cement
Gebondenheid op basis van bindmiddel	Hecht
Hoeveelheid (oppervlakte - aantal)	<ul style="list-style-type: none">• 45,00 m² - 1 stuk
Totale oppervlakte	45,00 m ²
Eenvoudig bereikbaar	Ja
Bevestigingswijze	<ul style="list-style-type: none">• Genageld, geniet
Identificatiemethode	Vaststelling zonder monstername
Destructieve handeling voor identificatie	Nee

- Zorg voor een veilig beheer. Vermijd het beschadigen van het asbestmateriaal. Controleer de toestand jaarlijks op wijzigingen.

- Eenvoudige handelingen: mag via doe-het-zelf of door werknemer(s) met opleidingsattest eenvoudige handelingen
Mag via doe-het-zelf of door werknemer(s) met opleidingsattest eenvoudige handelingen verwijderd worden.

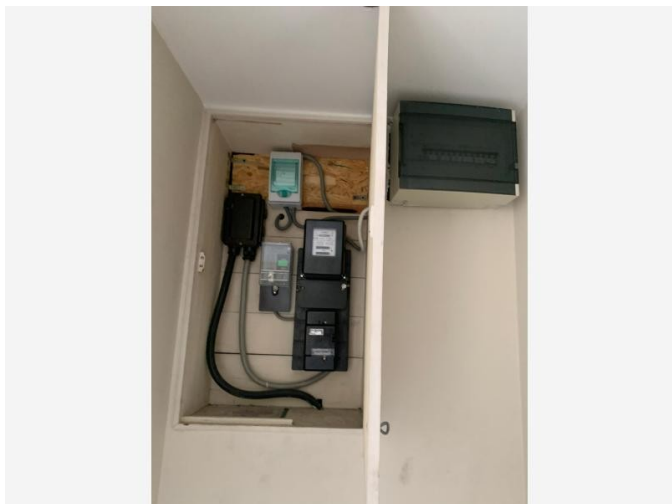
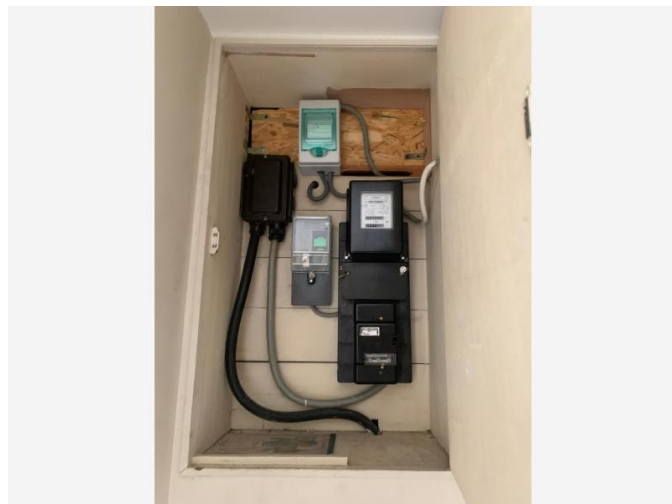
Het asbestmateriaal valt onder de mijlpaal van 2040.

Zorgvuldig beheren

Eindbeoordeling materiaalrisico	Laag materiaalrisico en/of verlaagde kans op vezelvrijgave
---------------------------------	--

Beschrijving	Bakeliet elektrische componenten
Omgeving	Binnen
Primaire drager	Communicatie en elektrische infrastructuur en uitrusting
Asbestmateriaal	Plaat, paneel, tablet - Type Bakeliet
Bindmiddel van asbestmateriaal	Kunststof of -hars
Gebondenheid op basis van bindmiddel	Hecht
Hoeveelheid (oppervlakte - dikte - aantal)	• 0,10 m ² - 0,40 cm - 1 stuk
Totaal volume	< 0,001 m ³
Eenvoudig bereikbaar	Ja
Bevestigingswijze	• Geschroefd
Identificatiemethode	Vaststelling zonder monstername
Destructieve handeling voor identificatie	Nee

- Zorg voor een veilig beheer. Vermijd het beschadigen van het asbestmateriaal. Controleer de toestand jaarlijks op wijzigingen.

- Eenvoudige handelingen: mag via doe-het-zelf of door werknemer(s) met opleidingsattest eenvoudige handelingen
Mag via doe-het-zelf of door werknemer(s) met opleidingsattest eenvoudige handelingen verwijderd worden.

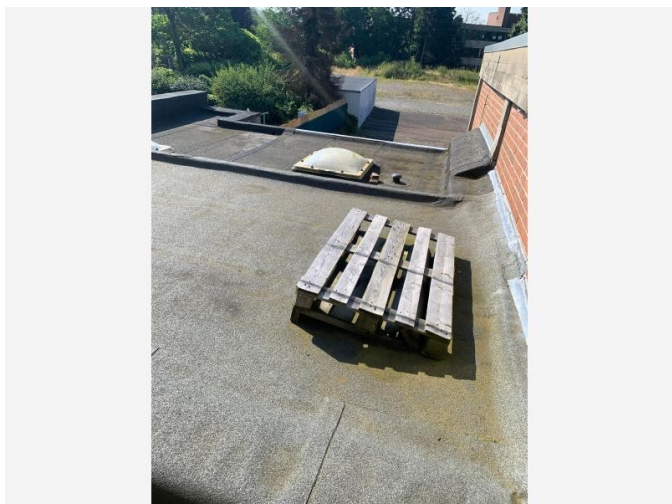
Vrije foto

Er werd enkel een staal genomen van de toplaag van de roofing. Er kunnen mogelijks resten oude bitumen met asbestvezels onder de toplaag zitten, dit kon echter niet bemonsterd worden om lekschade te voorkomen.

Identificatiemethode	Bewijsdocument
Primaire drager	Plat dak
(Asbest)materiaal	Dak- en gevelbekleding - Roofing
Bindmiddel	Bitumen (roofing, teer, asfalt)
Gebondenheid bindmiddel	Hecht

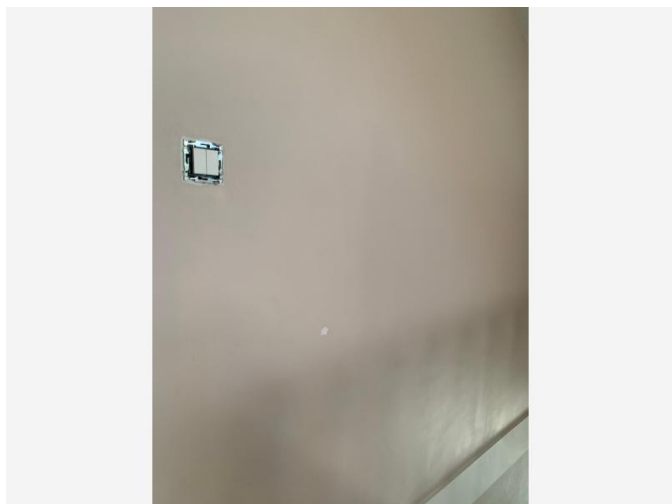
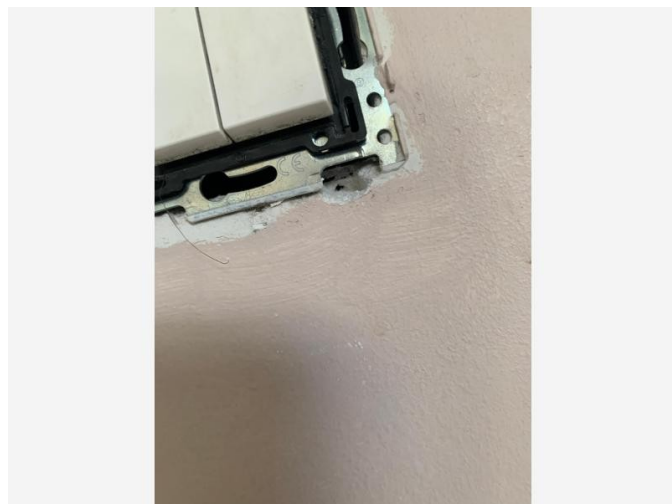
Fiche 4: Pleisterwerk wand

Geen asbest

#	Type	Referentie	Resultaat
4.1	Mengmonster	MM1_pleisterwerk_wand	Geen asbest

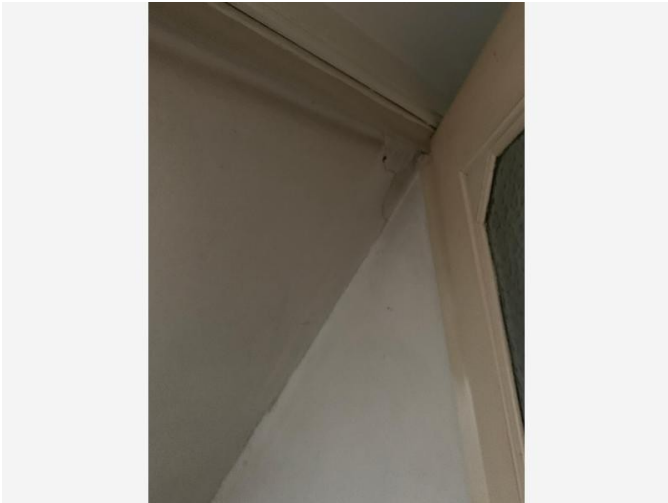
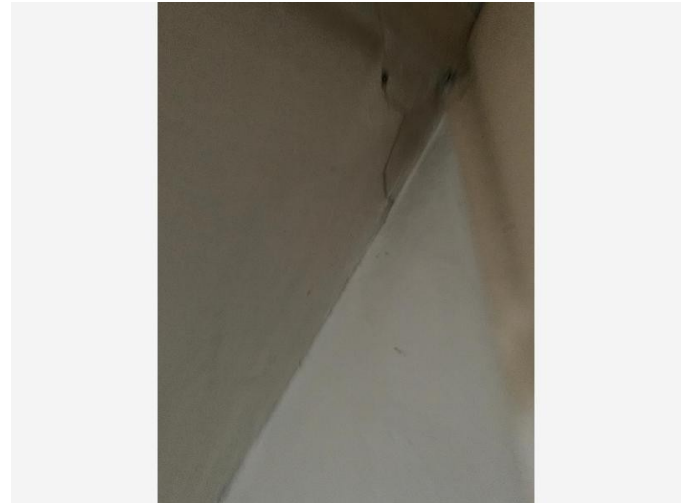
Fiche 5: Pleister plafond

Geen asbest

#	Type	Referentie	Resultaat
5.1	Mengmonster	MM2_pleisterwerk_plafond	Geen asbest

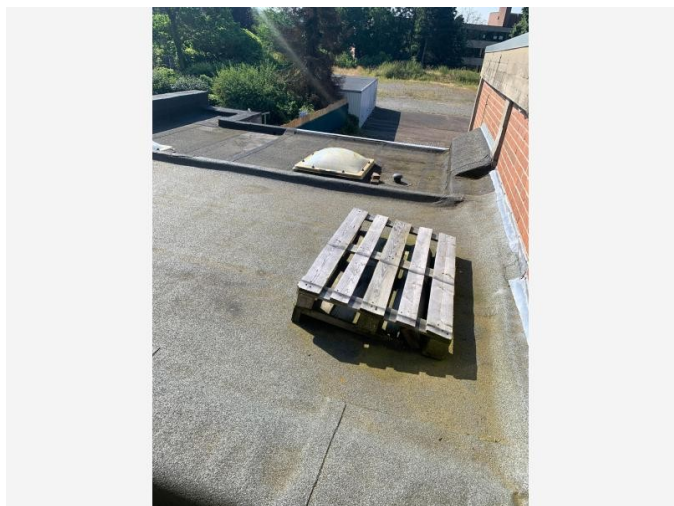
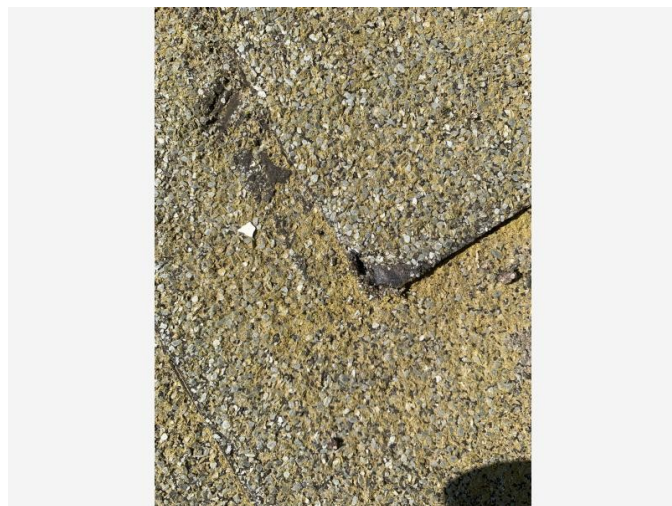
Fiche 6: Roofing toplaag

Geen asbest

#	Type	Referentie	Resultaat
6.1	Puntmonster	MM3_roofing	Geen asbest
