# Asbestinventarisatetest

André Dumontlaan 169, 3600 Genk

Attestnummer : 20241125-000128.000

Uitgegeven op : 25.11.2024

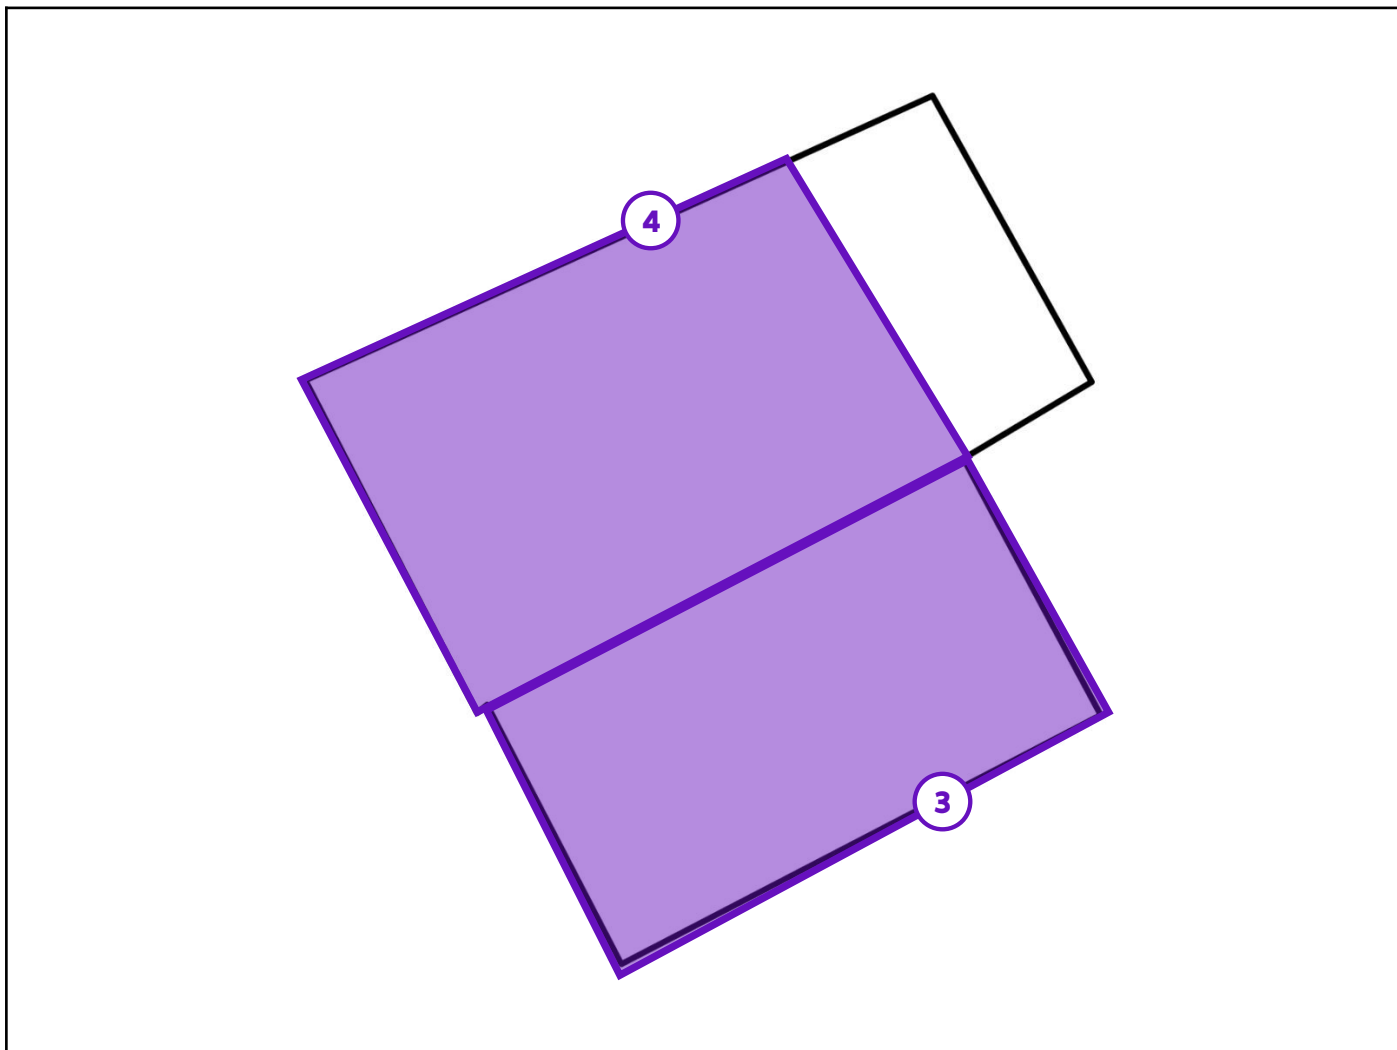
## Plan 1.2: Woning plan

Beschrijving	Type	Actie
3. Dak garage: geen onderdak	Advies	-
4. Onderdak hoofdgebouw	Advies	-

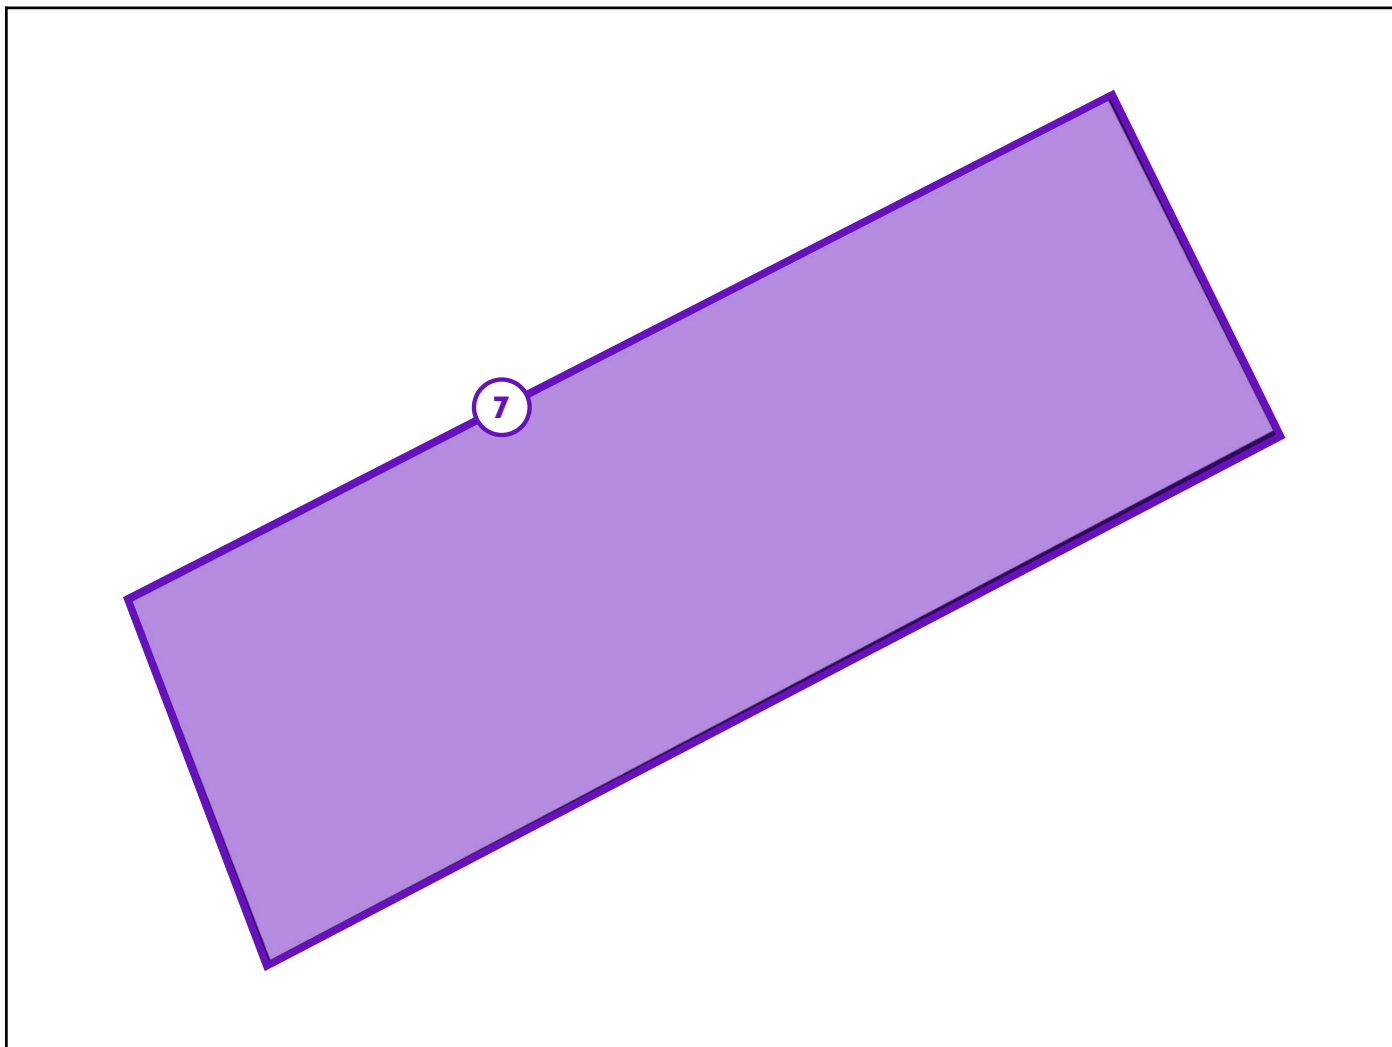
## Plan 4.1: Houtopslag plan

Het dak van het overdekte terras + de houtopslag is bedekt met EPDM.

Eventueel aanwezig onderliggende lagen uit roofing kunnen enkel geïnspecteerd worden via destructief onderzoek. Omwille van kans op lekkage en onherstelbare schade zijn de eventueel aanwezige onderliggende lagen nu niet onderzocht.

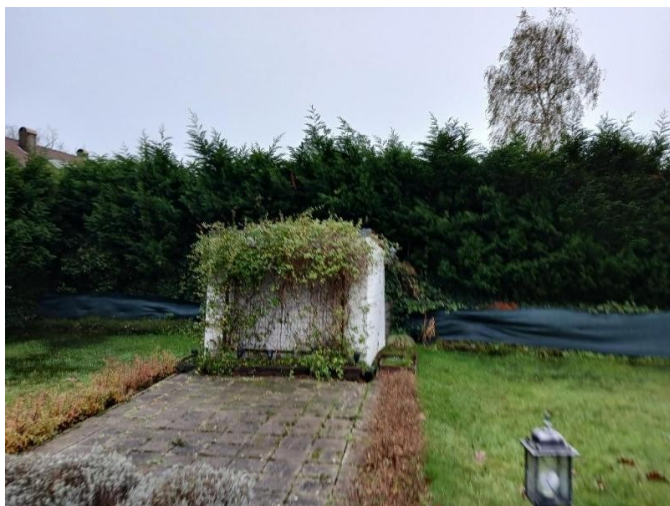
Vrije foto

Geen zichtbare asbestverdachte materialen aanwezig op het moment van de inspectie.

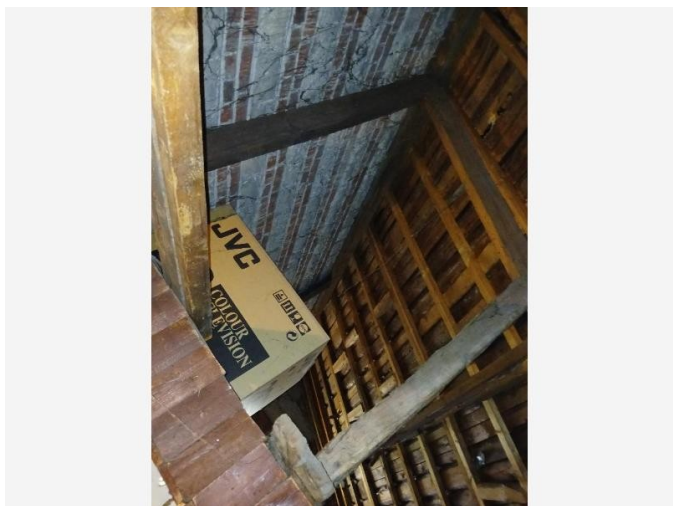
Vrije foto

Geen onderdak aanwezig in het dak van de garage links.

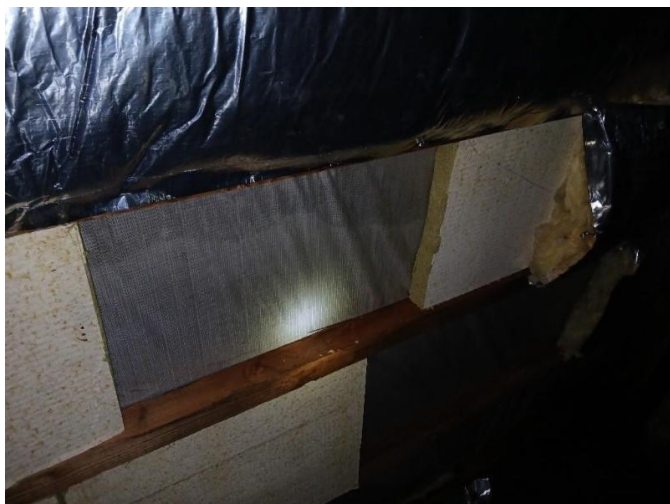
Vrije foto

Het onderdak van het hoofdgebouw bestaat uit plastic folie.

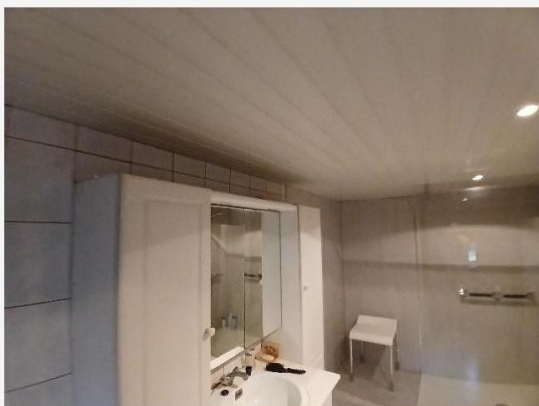
Vrije foto

Geen pleisterwerk.

Plafond living = spanplafond.

Rest plafond gelijkvloers = plasticen plankjes

Plafond verdieping = houten plankjes

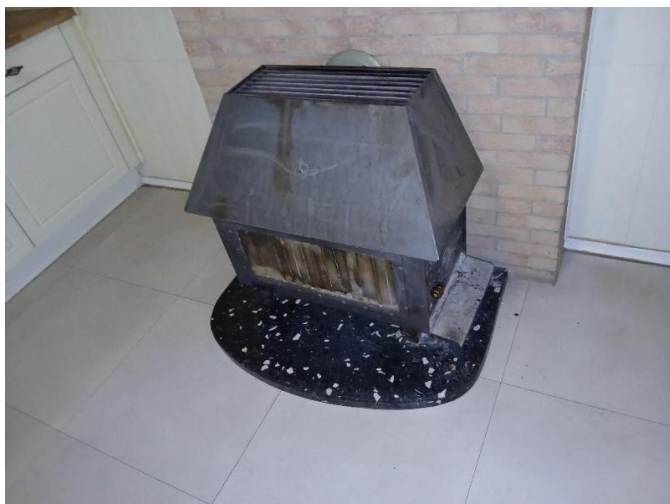
Vrije foto

De houtkachel in de keuken kan asbesthoudende materialen bevatten.

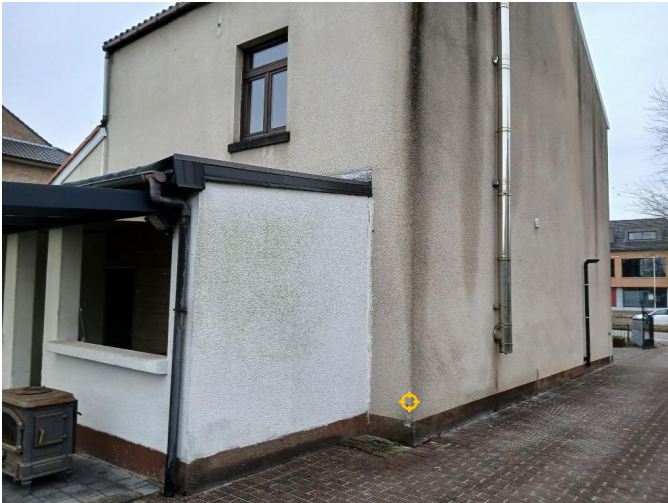
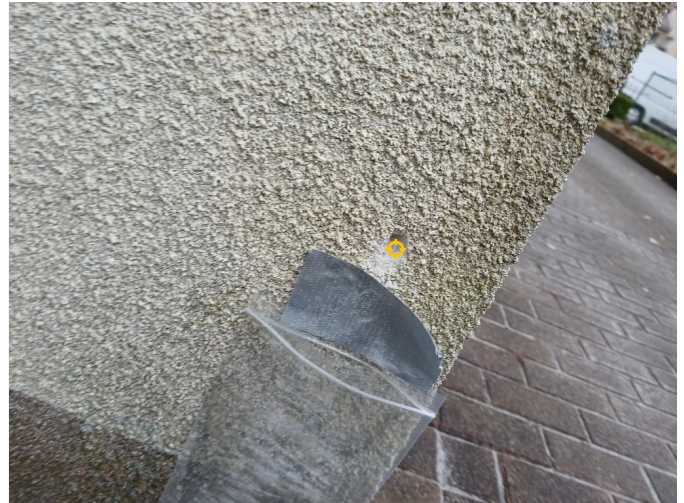
## Fiche 8: Crepi buitenmuur

Geen asbest

#	Type	Referentie	Resultaat
8.1	Mengmonster	S1 Crepi buitengevel	Geen asbest

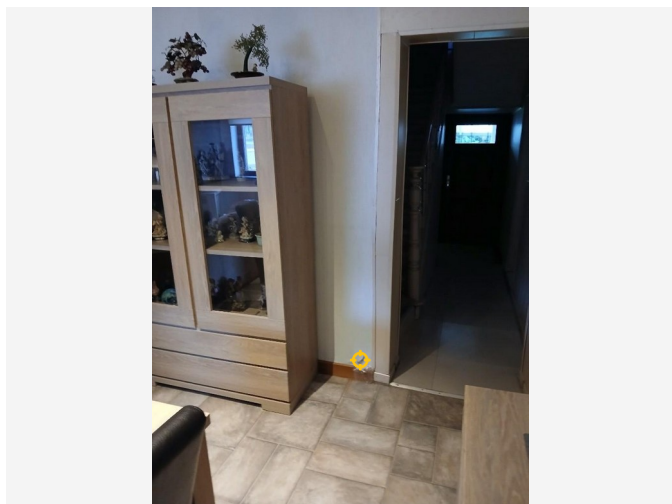
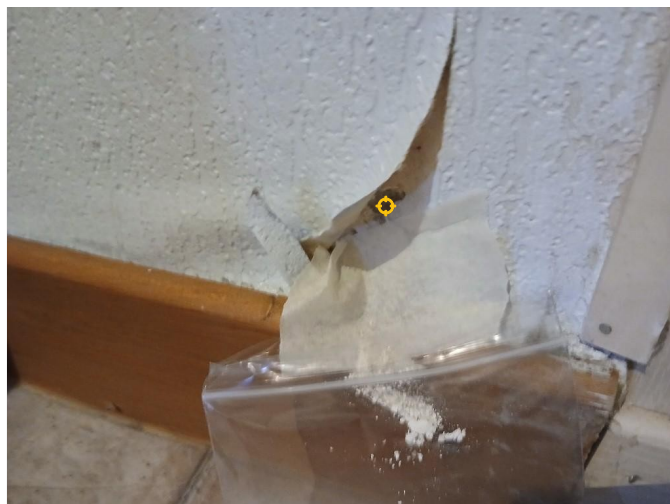
## Fiche 9: Pleisterwerk muren

Geen asbest

#	Type	Referentie	Resultaat
9.1	Mengmonster	S2 Pleisterwerk muren	Geen asbest
