# Asbestinventarisatetest

Bosstraat 15, 9450 Haaltert

Attestnummer : 20250328-000177.000

Uitgegeven op : 28.03.2025

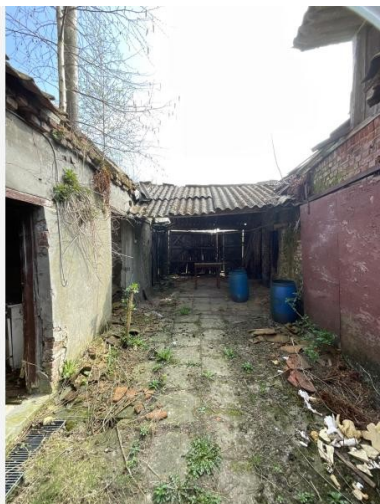
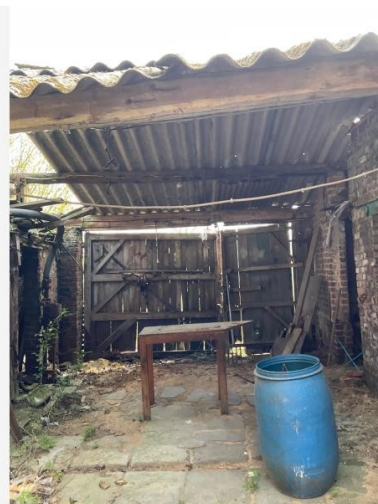
Het asbestmateriaal valt onder de mijlpaal van 2034.

**Dringend verwijderen**

Eindbeoordeling materiaalrisico	Hoog materiaalrisico en/of hoge kans op vezelvrijgave
---------------------------------	---

Gebondenheid	Categorie 1: hechtgebonden in oorsprong
Asbestsoort (vezeltype)	Crocidoliet aanwezig
Asbestconcentratie	Laag (< 50%)
Afschermingsgraad van het gehele materiaal	Geheel of deels (ook) vrij aan de binnenlucht
Toestand van het materiaal	Zwaar beschadigd, zwaar verweerd

Beschrijving	golfplaten dak
Omgeving	Grenst aan binnen- en buitenlucht
Primaire drager	Schuin dak
Asbestmateriaal	Dak- en gevelbekleding - Golfplaat
Bindmiddel van asbestmateriaal	Cement
Gebondenheid op basis van bindmiddel	Hecht
Hoeveelheid (oppervlakte - aantal)	<ul style="list-style-type: none"><li>• 30,00 m<sup>2</sup> - 1 stuk</li></ul>
Totale oppervlakte	30,00 m <sup>2</sup>
Eenvoudig bereikbaar	Ja
Bevestigingswijze	<ul style="list-style-type: none"><li>• Geschroefd</li></ul>
Identificatiemethode	Vaststelling zonder monsternamen
Destructieve handeling voor identificatie	Nee
Opmerking	Geschatte hoeveelheid

- Zorg voor een veilig beheer. Vermijd het beschadigen van het asbestmateriaal. Controleer de toestand jaarlijks op wijzigingen.
- Hemelwater dat afspoelt van asbestcement daken of gevels kan asbestdeeltjes bevatten. Gebruik het enkel voor gesloten circuits (bv. spoelen toiletten). Reinig na het vervangen van het dak of de gevel de dakgoten en regenwaterput of -ton om asbesthoudend sediment of slib te verwijderen

- Eenvoudige handelingen: mag via doe-het-zelf of door werknemer(s) met opleidingsattest eenvoudige handelingen  
Asbest golfplaten zijn eenvoudig te verwijderen door ze los te schroeven of de nagels te verwijderen. Zorg dat u tijdens de werken de platen niet breekt. Geen slijpschijven of anders snel draaiend materiaal gebruiken. Tijdens de verwijdering de golfplaten goed bevochtigen om de verspreiding van vezels tegen te gaan.

De platen dienen dubbel verpakt in een daarvoor voorziende zak naar een containerpark gebracht te worden.

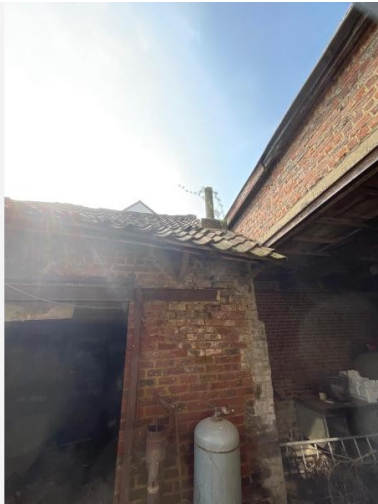
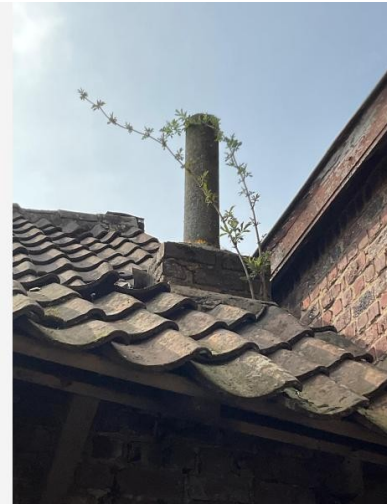
Het asbestmateriaal valt onder de mijlpaal van 2034.

Verwijderen

Eindbeoordeling materiaalrisico	Verhoogd materiaalrisico en/of verhoogde kans op vezelvrijgave
---------------------------------	--

Gebondenheid	Categorie 1: hechtgebonden in oorsprong
Asbestsoort (vezeltype)	Crocidoliet aanwezig
Asbestconcentratie	Laag (< 50%)
Afschermingsgraad van het gehele materiaal	Geheel of deels vrij aan de buitenlucht
Toestand van het materiaal	Matig beschadigd, matig verweerd

Beschrijving	Asbest cement rookgaskanaal
Omgeving	Buiten
Primaire drager	HVAC infrastructuur en uitrusting
Asbestmateriaal	Rookgaskanaal
Bindmiddel van asbestmateriaal	Cement
Gebondenheid op basis van bindmiddel	Hecht
Hoeveelheid (lengte - omtrek - dikte - aantal)	<ul style="list-style-type: none"><li>• 2,00 m - 30,00 cm - 1,00 cm - 1 stuk</li></ul>
Totaal volume	0,006 m <sup>3</sup>
Eenvoudig bereikbaar	Ja
Bevestigingswijze	<ul style="list-style-type: none"><li>• Geklemd</li></ul>
Identificatiemethode	Vaststelling zonder monstername
Destructieve handeling voor identificatie	Nee
Opmerking	Geschatte hoeveelheid

- Zorg voor een veilig beheer. Vermijd het beschadigen van het asbestmateriaal. Controleer de toestand jaarlijks op wijzigingen.

- Eenvoudige handelingen: mag via doe-het-zelf of door werknemer(s) met opleidingsattest eenvoudige handelingen  
Asbest schouwen zijn te verwijderen zonder breken en kappen. Deze dienen in 1 geheel verwijderd te worden zonder contaminaties. Veilig verpakken en afvoeren naar een asbest afval verwerker.

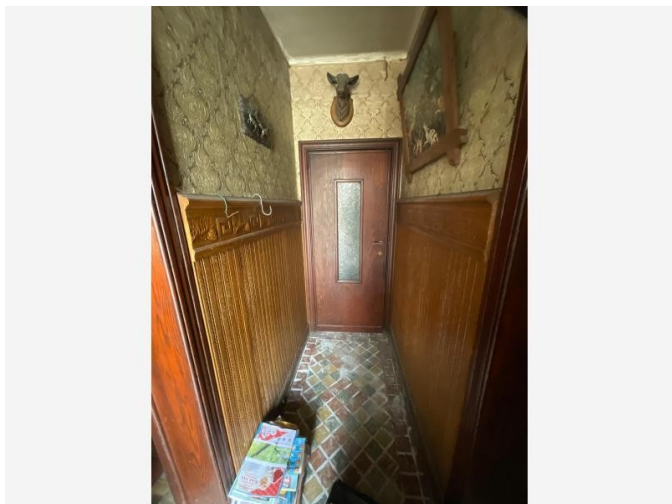
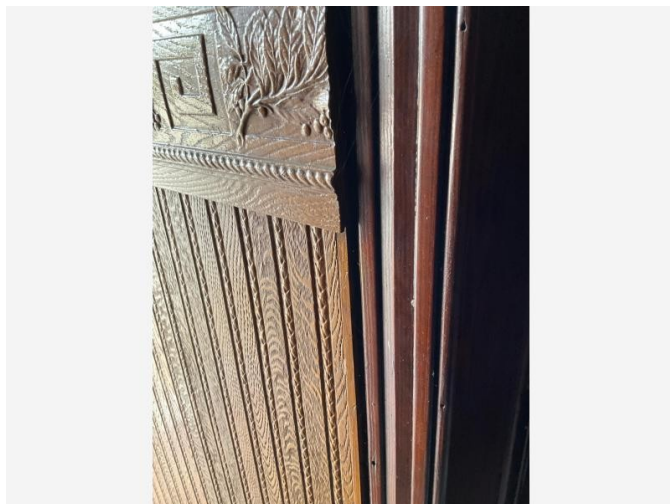
Het asbestmateriaal valt onder de mijlpaal van 2040.

Verwijderen

Eindbeoordeling materiaalrisico	Verhoogd materiaalrisico en/of verhoogde kans op vezelvrijgave
---------------------------------	--

Gebondenheid	Categorie 1: hechtgebonden in oorsprong
Asbestsoort (vezeltype)	Crocidoliet aanwezig
Asbestconcentratie	Laag (< 50%)
Afschermingsgraad van het gehele materiaal	Geheel of deels (ook) vrij aan de binnenlucht
Toestand van het materiaal	Licht beschadigd, licht verweerd. Intact calciumsilicaatmateriaal of categorie III 'gebondenheid'

Beschrijving	Asbest lambrisering
Omgeving	Binnen
Primaire drager	Binnenwand
Asbestmateriaal	Dak- en gevelbekleding - Plaat
Bindmiddel van asbestmateriaal	Cement
Gebondenheid op basis van bindmiddel	Hecht
Hoeveelheid (oppervlakte - dikte - aantal)	<ul style="list-style-type: none"><li>• 20,00 m<sup>2</sup> - 1,00 cm - 1 stuk</li></ul>
Totaal volume	0,20 m <sup>3</sup>
Eenvoudig bereikbaar	Ja
Bevestigingswijze	<ul style="list-style-type: none"><li>• Verlijmd, ingegoten, versmeerd</li></ul>
Identificatiemethode	Vaststelling zonder monsternamen
Destructieve handeling voor identificatie	Nee
Opmerking	Geschatte hoeveelheid

- Zorg voor een veilig beheer. Vermijd het beschadigen van het asbestmateriaal. Controleer de toestand jaarlijks op wijzigingen.

- Hermetische zone (erkend asbestverwijderaar)  
Vanwege verlijmd karakter kan dit enkel in een hermetische zone verwijderd worden.

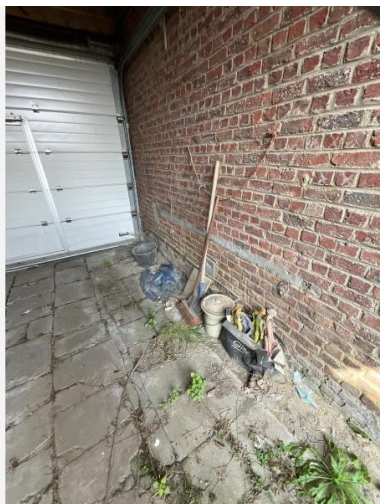
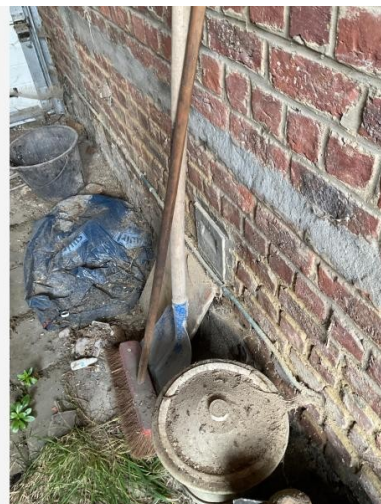
Het asbestmateriaal valt onder de mijlpaal van 2040.

Zorgvuldig beheren

Eindbeoordeling materiaalrisico	Laag materiaalrisico en/of verlaagde kans op vezelvrijgave
---------------------------------	--

Gebondenheid	Categorie 1: hechtgebonden in oorsprong
Asbestsoort (vezeltype)	Crocidoliet aanwezig
Asbestconcentratie	Laag (< 50%)
Afschermingsgraad van het gehele materiaal	Geheel of deels (ook) vrij aan de binnenlucht
Toestand van het materiaal	Onbeschadigd, niet verweerd

Beschrijving	Asbest cement luikje
Omgeving	Binnen
Primaire drager	HVAC infrastructuur en uitrusting
Asbestmateriaal	Brandwerende afsluiting (prefab geheel) - Luik
Bindmiddel van asbestmateriaal	Cement
Gebondenheid op basis van bindmiddel	Hecht
Hoeveelheid (gewicht - aantal)	<ul style="list-style-type: none"><li>• 5,00 kg - 1 stuk</li></ul>
Totaal gewicht	5,00 kg
Eenvoudig bereikbaar	Ja
Bevestigingswijze	<ul style="list-style-type: none"><li>• Los (al dan niet bedekt)</li><li>• Geklemd</li></ul>
Identificatiemethode	Vaststelling zonder monstername
Destructieve handeling voor identificatie	Nee
Opmerking	Geschatte hoeveelheid

- Zorg voor een veilig beheer. Vermijd het beschadigen van het asbestmateriaal. Controleer de toestand jaarlijks op wijzigingen.

- Eenvoudige handelingen: mag via doe-het-zelf of door werknemer(s) met opleidingsattest eenvoudige handelingen  
De toepassing is los .

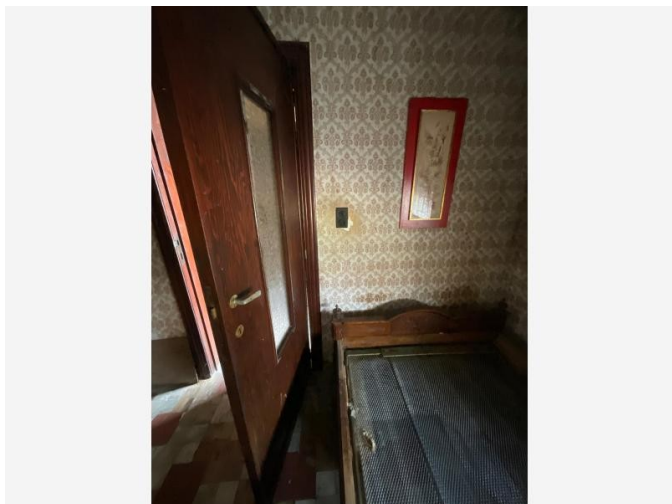
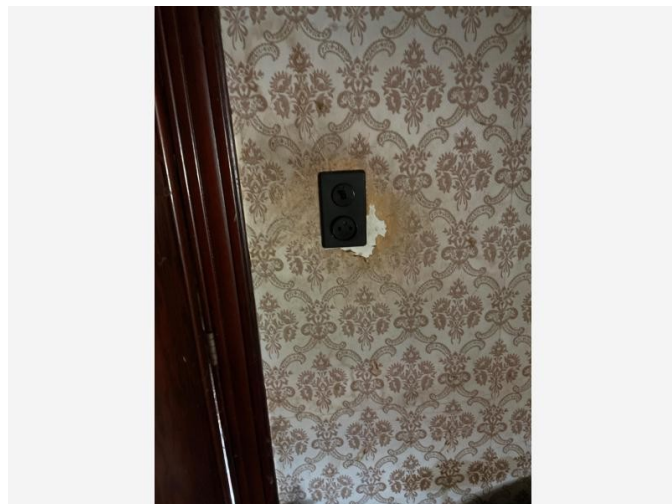
Het asbestmateriaal valt onder de mijlpaal van 2040.

Zorgvuldig beheren

Eindbeoordeling materiaalrisico	Laag materiaalrisico en/of verlaagde kans op vezelvrijgave
---------------------------------	--

Gebondenheid	Categorie 1: hechtgebonden in oorsprong
Asbestsoort (vezeltype)	Crocidoliet aanwezig
Asbestconcentratie	Laag (< 50%)
Afschermingsgraad van het gehele materiaal	Geheel of deels (ook) vrij aan de binnenlucht
Toestand van het materiaal	Onbeschadigd, niet verweerd

Beschrijving	Bakeliet schakelaar en stopcontact
Omgeving	Binnen
Primaire drager	Communicatie en elektrische infrastructuur en uitrusting
Asbestmateriaal	Plaat, paneel, tablet - Type Bakeliet
Bindmiddel van asbestmateriaal	Kunststof of -hars
Gebondenheid op basis van bindmiddel	Hecht
Hoeveelheid (oppervlakte - dikte - aantal)	• 0,59 m <sup>2</sup> - 0,30 cm - 1 stuk
Totaal volume	0,002 m <sup>3</sup>
Eenvoudig bereikbaar	Ja
Bevestigingswijze	• Onbekend
Identificatiemethode	Vaststelling zonder monstername
Destructieve handeling voor identificatie	Nee
Opmerking	Geschatte hoeveelheid

- Zorg voor een veilig beheer. Vermijd het beschadigen van het asbestmateriaal. Controleer de toestand jaarlijks op wijzigingen.

- Eenvoudige handelingen: mag via doe-het-zelf of door werknemer(s) met opleidingsattest eenvoudige handelingen  
Bakeliet schakelaars en stopcontacten zijn eenvoudig los te schroeven en zo te verwijderen. Voorkom dat de toepassing gebroken wordt tijdens de verwijdering ervan. De toepassing in een daarvoor voorziene zak naar het containerpark brengen.

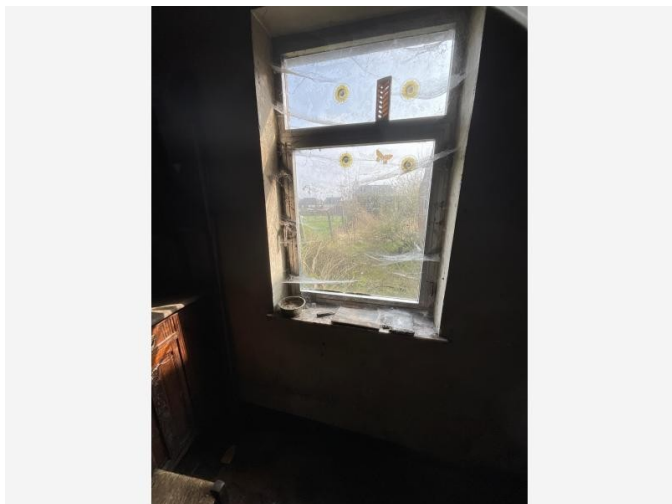
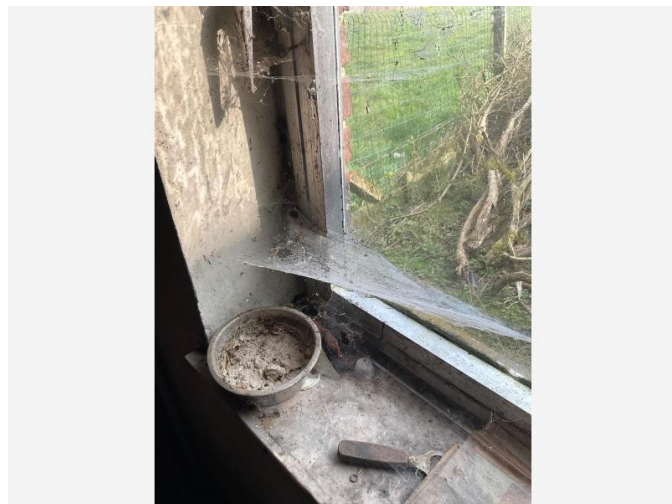
Het asbestmateriaal valt onder de mijlpaal van 2040.

Zorgvuldig beheren

Eindbeoordeling materiaalrisico	Laag materiaalrisico en/of verlaagde kans op vezelvrijgave
---------------------------------	--

Gebondenheid	Categorie 1: hechtgebonden in oorsprong
Asbestsoort (vezeltype)	Amfibool aanwezig, uitgezonderd crocidoliet
Asbestconcentratie	Laag (< 50%)
Afschermingsgraad van het gehele materiaal	Geheel of deels (ook) vrij aan de binnenlucht
Toestand van het materiaal	Licht beschadigd, licht verweerd. Intact calciumsilicaatmateriaal of categorie III 'gebondenheid'

<b>Beschrijving</b>	mastiek alu ramen
<b>Omgeving</b>	Grenst aan binnen- en buitenlucht
<b>Primaire drager</b>	Wandopening verticaal (raam, deur, ...)
<b>Asbestmateriaal</b>	In-situ afwerkingslagen - Pasta, stopverf, voegsel, stopsel, vulsel, mastiek, katten, ...
<b>Bindmiddel van asbestmateriaal</b>	Kitten, mastiek, pasta
<b>Gebondenheid op basis van bindmiddel</b>	Hecht
<b>Hoeveelheid (gewicht - aantal)</b>	<ul style="list-style-type: none"><li>• 2,00 kg - 1 stuk</li></ul>
<b>Totaal gewicht</b>	2,00 kg
<b>Eenvoudig bereikbaar</b>	Ja
<b>Bevestigingswijze</b>	<ul style="list-style-type: none"><li>• Verlijmd, ingegoten, versmeerd</li></ul>
<b>Identificatiemethode</b>	Vaststelling zonder monsternamen
<b>Destructieve handeling voor identificatie</b>	Nee
<b>Opmerking</b>	Geschatte hoeveelheid

- Zorg voor een veilig beheer. Vermijd het beschadigen van het asbestmateriaal. Controleer de toestand jaarlijks op wijzigingen.

- Eenvoudige handelingen: mag via doe-het-zelf of door werknemer(s) met opleidingsattest eenvoudige handelingen  
Te verwijderen samen met de ramen en deuren in een geheel.

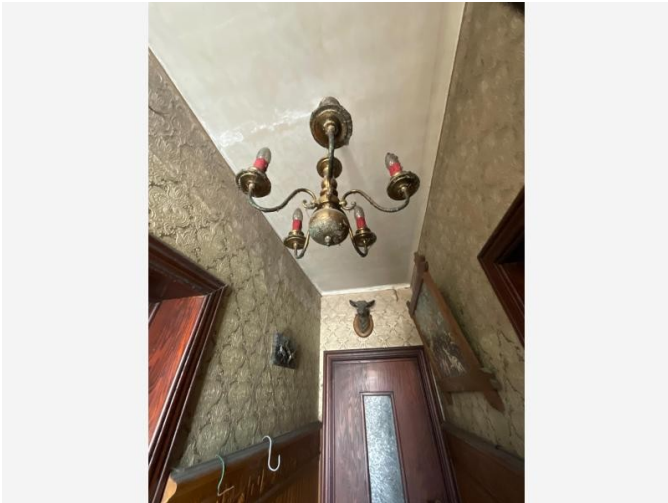
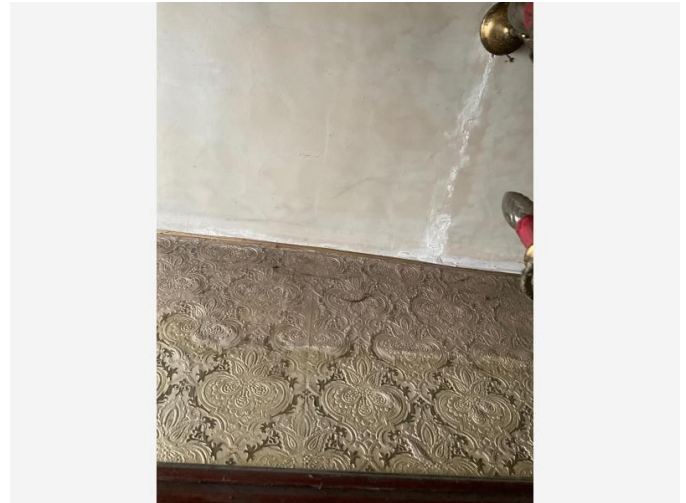
## Fiche 10: pleisterwerk plafond

Geen asbest
