Asbestinventarisatetest

Toekomstlaan 43, 1640 Sint-Genesius-Rode

Attestnummer : 20250318-000351.000

Uitgegeven op : 18.03.2025

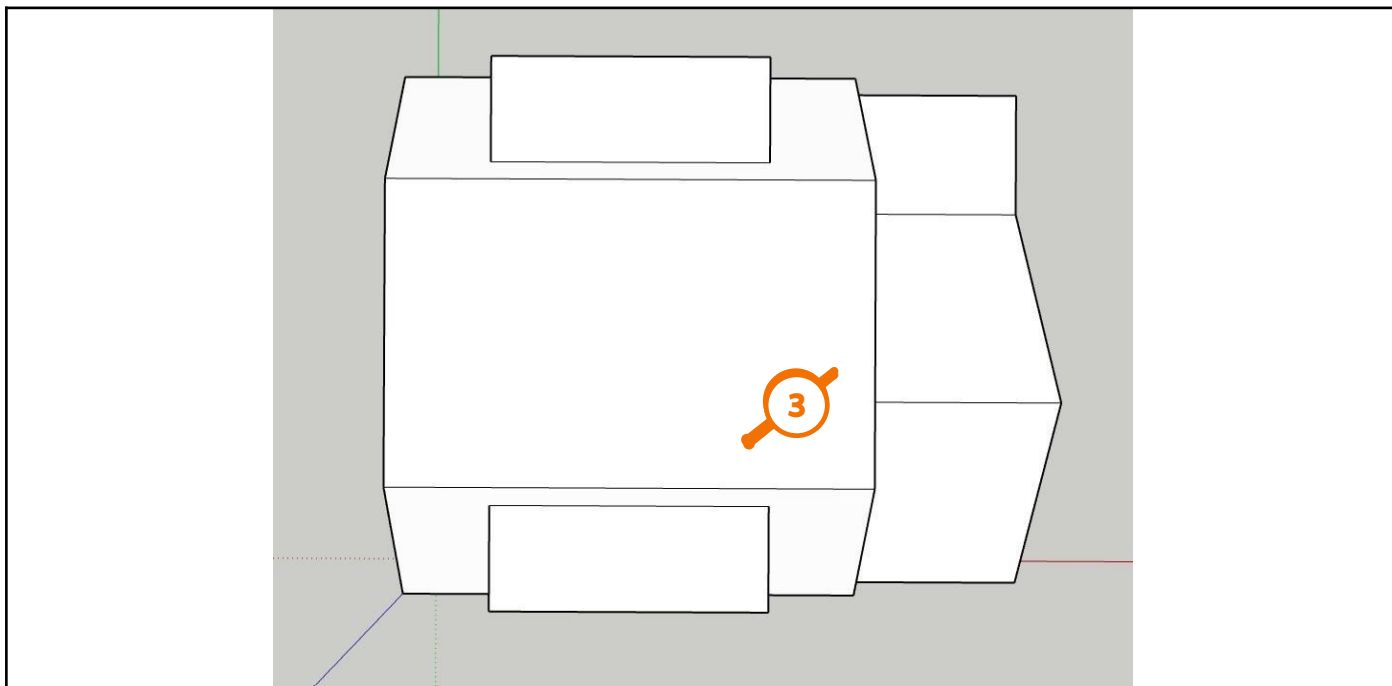
Plan 1.3: zolderverdieping

Beschrijving	Type	Actie
3. rookgaskanaal	Asbestmateriaal	Verwijderen

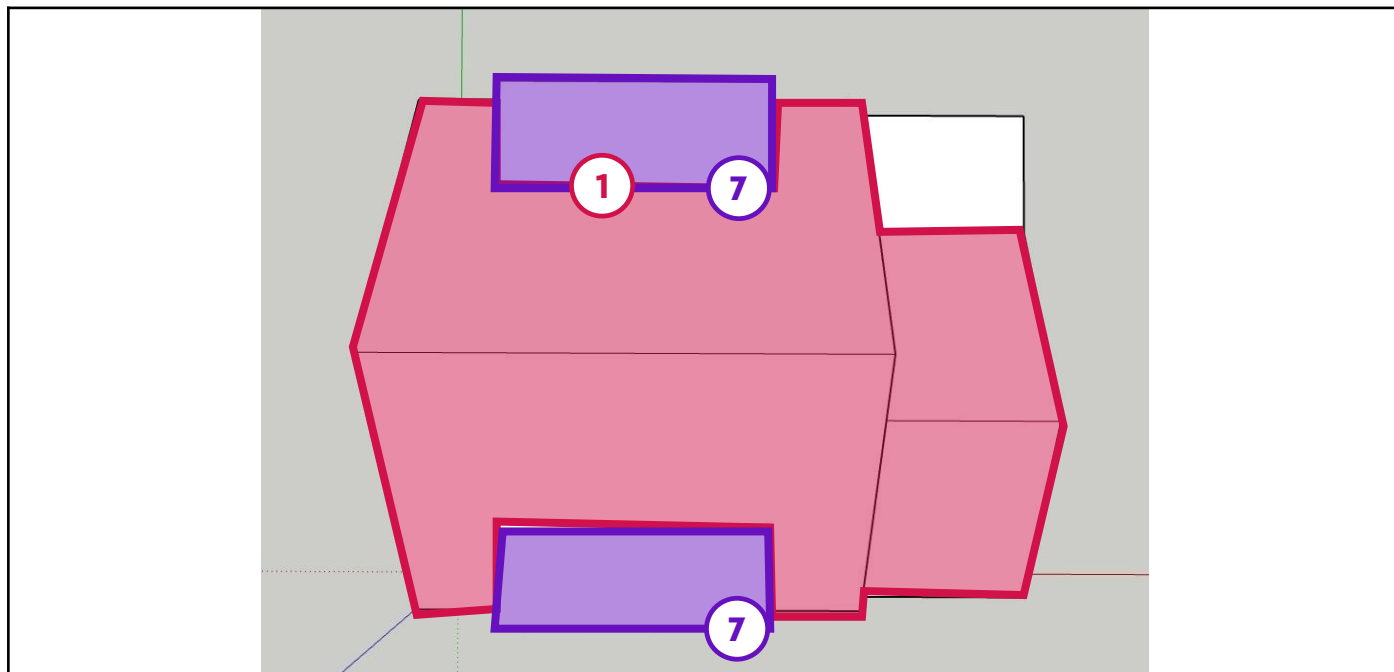
Plan 1.4: dakenplan

Beschrijving	Type	Actie
1. schuin dak bestaande uit leien	Asbestmateriaal	Dringend verwijderen
7. Dakbedekking dakkapel	Beperking	-

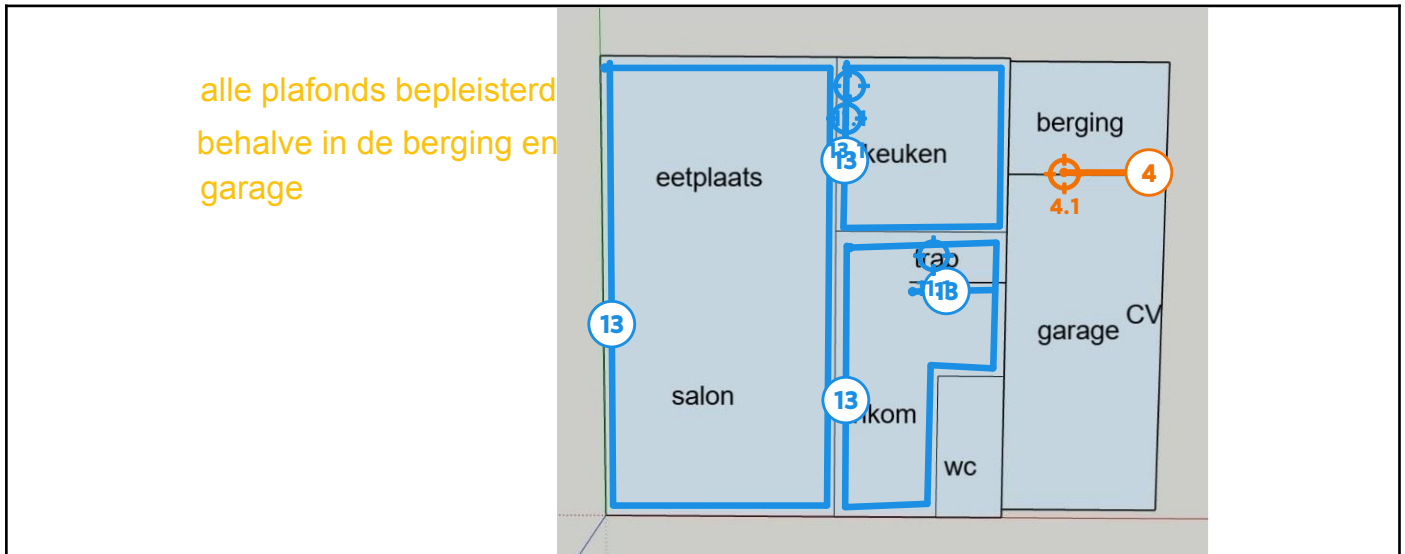
Plan 1.5: gelijkvloers

Beschrijving	Type	Actie
4. vloerzeil garage (achterste muur)	Asbestmateriaal	Verwijderen
4.1 Code: 8696209	Puntmonster	-
11. Pleisterwerk plafonds	Geen asbest	-
11.1 Code: 8696208	Mengmonster	-
13. Pleisterwerk wanden	Geen asbest	-
13.1 Code: 8696207	Mengmonster	-

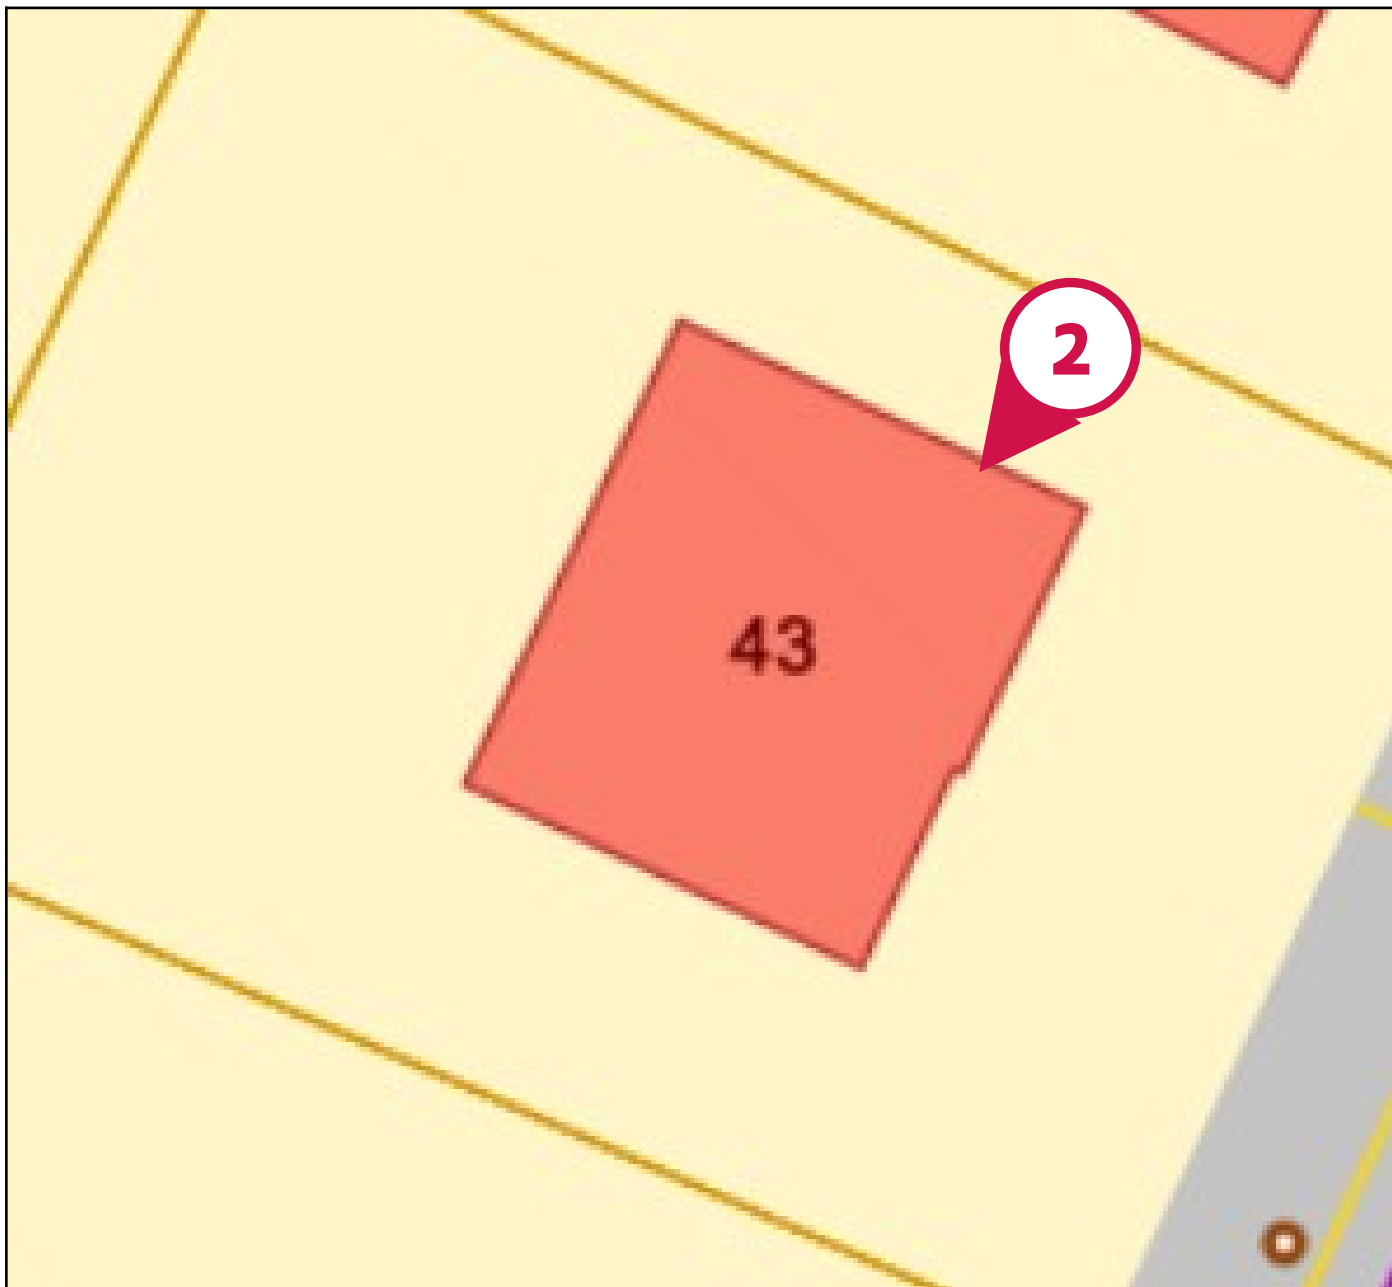
Plan 2.1: Vaststellingen buiten de constructies

Beschrijving	Type	Actie
2. Afval (reserve leien)	Asbestmateriaal	Dringend verwijderen

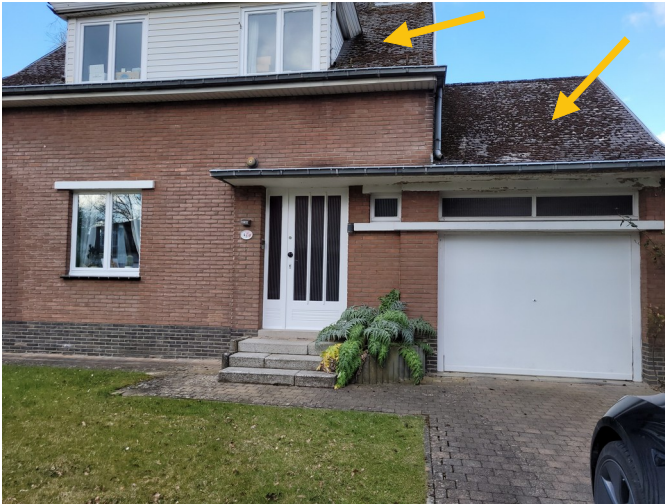
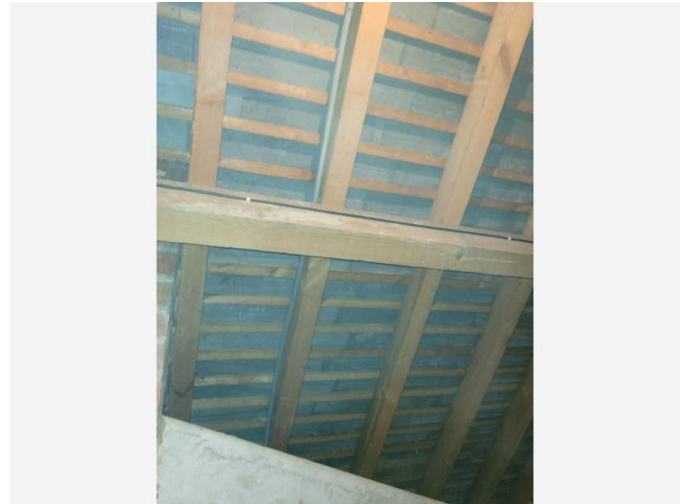
Eindbeoordeling materiaalrisico	Hoog materiaalrisico en/of hoge kans op vezelvrijgave
---------------------------------	---

Gebondenheid	Categorie 1: hechtgebonden in oorsprong
Asbestsoort (vezeltype)	Crocidoliet aanwezig
Asbestconcentratie	Laag (< 50%)
Afschermingsgraad van het gehele materiaal	Geheel of deels (ook) vrij aan de binnenlucht
Toestand van het materiaal	Matig beschadigd, matig verweerd

Beschrijving	schuin dak bestaande uit leien
Omgeving	Grenst aan binnen- en buitenlucht
Primaire drager	Schuin dak
Asbestmateriaal	Dak- en gevelbekleding - Lei, shingle
Bindmiddel van asbestmateriaal	Cement
Gebondenheid op basis van bindmiddel	Hecht
Hoeveelheid (oppervlakte - aantal)	<ul style="list-style-type: none">• 100,00 m² - 1 stuk
Totale oppervlakte	100,00 m ²
Eenvoudig bereikbaar	Ja
Bevestigingswijze	<ul style="list-style-type: none">• Geklemd• Genageld, geniet
Identificatiemethode	Vaststelling zonder monsternamen
Destructieve handeling voor identificatie	Nee
Opmerking	De hoeveelheid is een schatting en kan afwijken van de werkelijke toestand.

Dringend verwijderen

- Verwijder dit asbestmateriaal zo snel mogelijk. Volg de toestand goed op.
- Hemelwater dat afspoelt van asbestcement daken of gevels kan asbestdeeltjes bevatten. Gebruik het enkel voor gesloten circuits (bv. spoelen toiletten). Reinig na het vervangen van het dak of de gevel de dakgoten en regenwaterput of -ton om asbesthoudend sediment of slib te verwijderen

- Eenvoudige handelingen: mag via doe-het-zelf of door werknemer(s) met opleidingsattest eenvoudige handelingen
Deze toepassing kan door een aannemer die over een opleidingsattest eenvoudige handelingen beschikt of door een particulier (doe-het-zelf), verwijderd worden indien er geen verhoogd risico op vrijgave van asbestvezels (max. concentratie 0,01 vezels/cm³ - CODEX Art. VI.3-54) ontstaat en de toepassing voorafgaand wordt gefixeerd/bevochtigd; de individuele elementen zonder machinale werktuigen en zonder breken of gooien een voor een losgemaakt worden; en ten slotte in gesloten verpakking weggevoerd worden naar een erkend afvalpunt (recyclagepark).

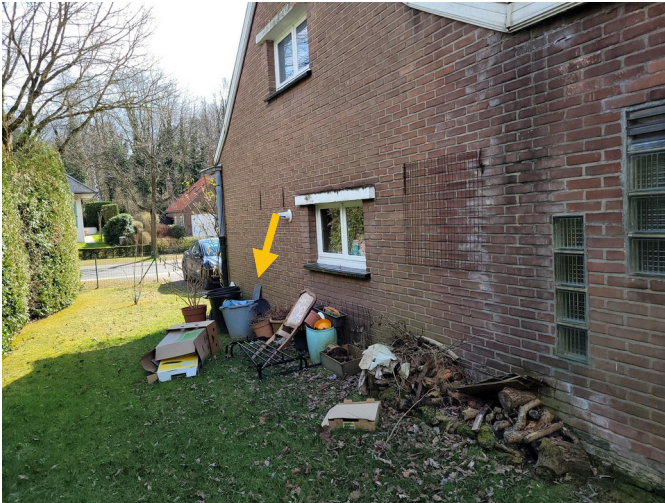
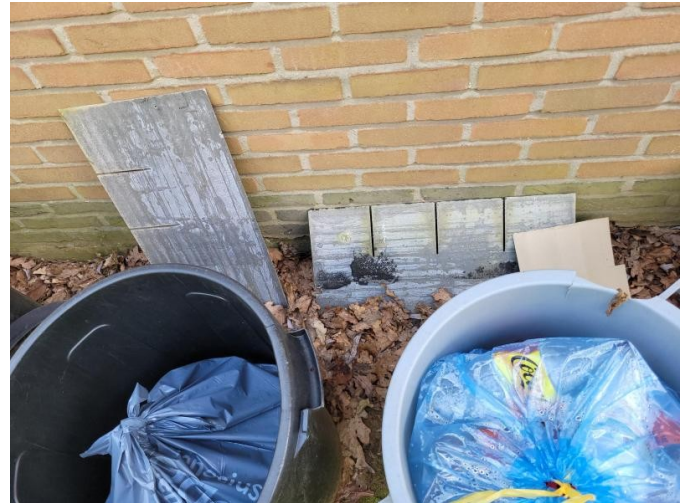
Beschrijving	Afval (reserve leien)
Type afvalstof	Betreft stock-voorraad of gedemonteerde asbestmaterialen
Aanwezige resten	enkele leien
Omgeving	Binnen
Primaire drager	Vloer
Asbestmaterialen	<ul style="list-style-type: none">Dak- en gevelbekleding - Lei, shingle
Bindmiddel van asbestmateriaal	Cement
Gebondenheid op basis van bindmiddel	Hecht
Hoeveelheid (gewicht - aantal)	<ul style="list-style-type: none">6,00 kg - 1 stuk
Totaal gewicht	6,00 kg
Eenvoudig bereikbaar	Ja
Identificatiemethode	Vaststelling zonder monsternamen
Opmerking	De hoeveelheid is een schatting.

Dringend verwijderen

- Verwijder het asbestafval.

- Eenvoudige handelingen: mag via doe-het-zelf of door werknemer(s) met opleidingsattest eenvoudige handelingen
Deze toepassing kan door een aannemer die over een opleidingsattest eenvoudige handelingen beschikt of door een particulier (doe-het-zelf), verwijderd worden indien er geen verhoogd risico op vrijgave van asbestvezels (max. concentratie 0,01 vezels/cm³ - CODEX Art. VI.3-54) ontstaat en de toepassing voorafgaand wordt gefixeerd/bevochtigd; de individuele elementen zonder machinale werktuigen en zonder breken of gooien een voor een losgemaakt worden; en ten slotte in gesloten verpakking weggevoerd worden naar een erkend afvalpunt (recyclagepark).

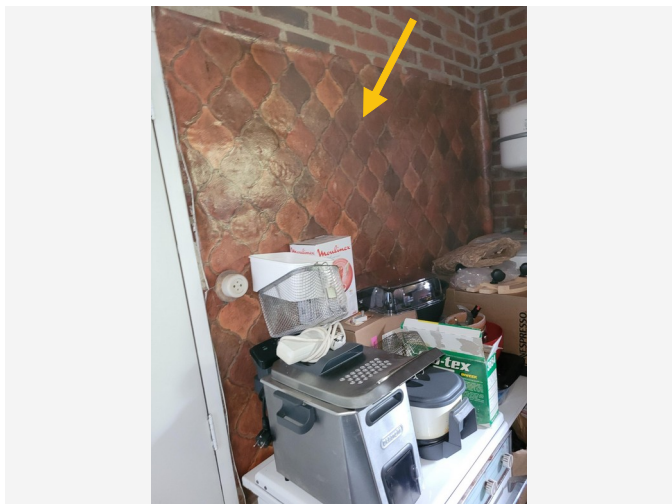
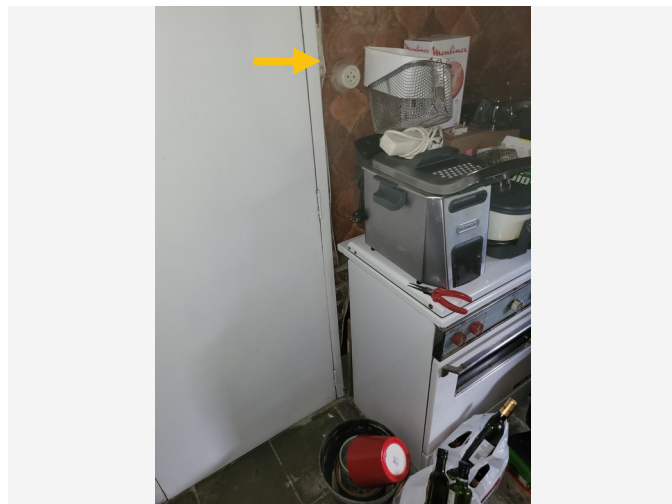
Eindbeoordeling materiaalrisico	Verhoogd materiaalrisico en/of verhoogde kans op vezelvrijgave
---------------------------------	--

Gebondenheid	Categorie 2: niet-hechtgebonden met matrix
Asbestsoort (vezeltype)	Alleen chrysotiel
Asbestconcentratie	Hoog ($\geq 50\%$)
Afschermingsgraad van het gehele materiaal	Geheel of deels (ook) vrij aan de binnenlucht
Toestand van het materiaal	Licht beschadigd, licht verweerd. Intact calciumsilicaatmateriaal of categorie III 'gebondenheid'

#	Type	Referentie	Resultaat
4.1	Puntmonster	8696209	Chrysotiel

Beschrijving	vloerzeil garage (achterste muur)
Omgeving	Binnen
Primaire drager	Vloer
Asbestmateriaal	Prefab - afwerking - Vloerzeil
Bindmiddel van asbestmateriaal	Karton - papier - viltachtig
Gebondenheid op basis van bindmiddel	Niet-hechtgebonden
Hoeveelheid (oppervlakte - aantal)	<ul style="list-style-type: none">• 3,00 m² - 1 stuk
Totale oppervlakte	3,00 m ²
Eenvoudig bereikbaar	Ja
Bevestigingswijze	<ul style="list-style-type: none">• Los (al dan niet bedekt)• Verlijmd, ingegoten, versmeerd
Identificatiemethode	Vaststelling met monstername
Destructieve handeling voor identificatie	Nee
Opmerking	<p>De hoeveelheid is een schatting en kan afwijken van de werkelijke toestand.</p> <p>Het vloerzeil hangt tegen de achterwand in de garage.</p>

Verwijderen

- Zorg voor een veilig beheer. Vermijd het beschadigen van het asbestmateriaal. Controleer de toestand jaarlijks op wijzigingen.
- Scherm in afwachting van verwijdering het asbestmateriaal af van luchtstromingen en verstoring: bijvoorbeeld door het te verpakken, te fixeren, af te dekken, signalisatie - afbakening aan te brengen, ...
- Verwijder dit asbestmateriaal zo snel mogelijk. Volg de toestand goed op.

- Hermetische zone (erkend asbestverwijderaer)
Deze toepassing kan enkel door een erkende asbestverwijderaer via de methodiek van hermetische zone verwijderd worden omdat verwijdering via de methodiek van eenvoudige handelingen en/of couveusezakmethode niet mogelijk is; en er automatisch een verhoogd risico op vrijgave van asbestvezels (max. concentratie 0,01 vezels/cm - CODEX Art. VI.3-54) ontstaat. (Bron: CODEX - Art. VI.3-61.- par 1.)

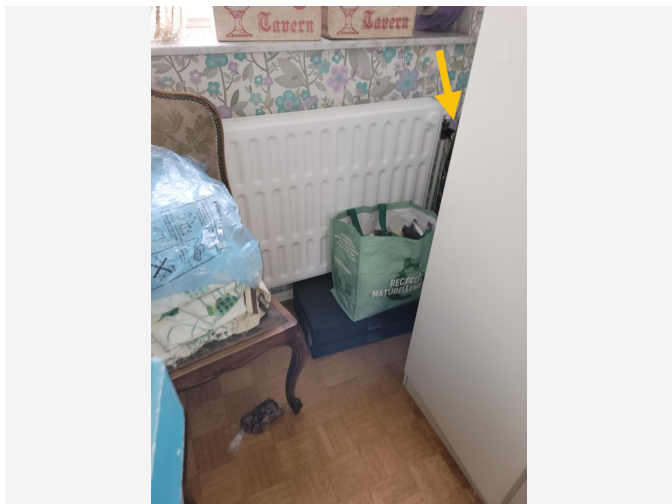
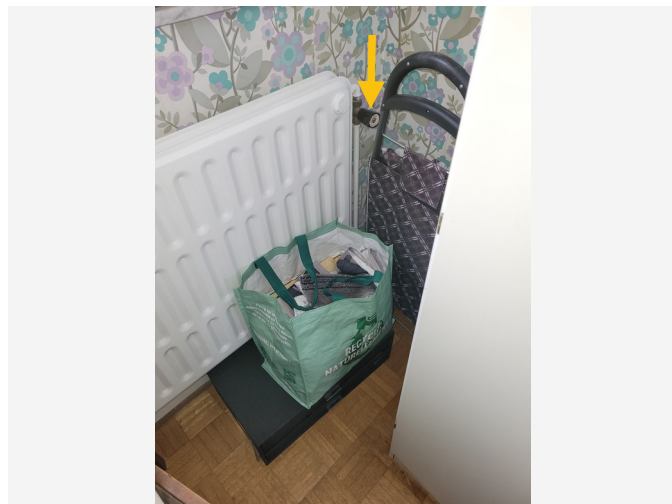
Eindbeoordeling materiaalrisico	Laag materiaalrisico en/of verlaagde kans op vezelvrijgave
---------------------------------	--

Gebondenheid	Categorie 1: hechtgebonden in oorsprong
Asbestsoort (vezeltype)	Crocidoliet aanwezig
Asbestconcentratie	Laag (< 50%)
Afschermingsgraad van het gehele materiaal	Geheel of deels (ook) vrij aan binnenluchtstromen
Toestand van het materiaal	Onbeschadigd, niet verweerd

Beschrijving	Radiatorknoppen
Omgeving	Binnen
Primaire drager	Ruimteverwarming
Asbestmateriaal	Plaat, paneel, tablet - Type Bakeliet
Bindmiddel van asbestmateriaal	Kunststof of -hars
Gebondenheid op basis van bindmiddel	Hecht
Hoeveelheid (oppervlakte - dikte - aantal)	• 0,20 m ² - 1,00 cm - 1 stuk
Totaal volume	0,002 m ³
Eenvoudig bereikbaar	Ja
Bevestigingswijze	• Geschroefd
Identificatiemethode	Vaststelling zonder monsternamen
Destructieve handeling voor identificatie	Nee
Opmerking	De hoeveelheid is een schatting.

Zorgvuldig beheren

- Zorg voor een veilig beheer. Vermijd het beschadigen van het asbestmateriaal. Controleer de toestand jaarlijks op wijzigingen.

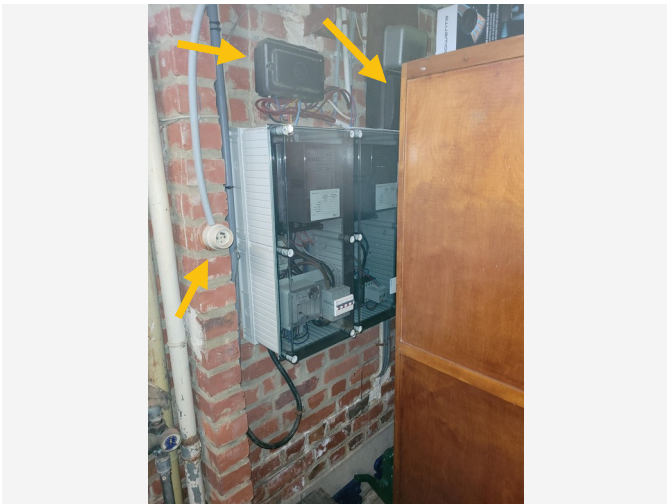
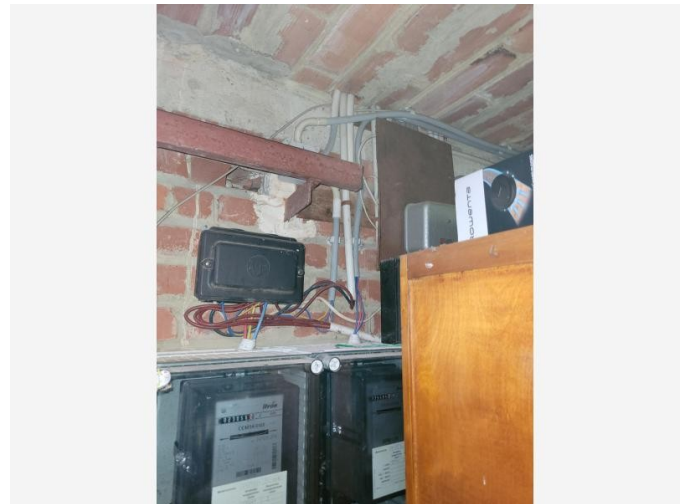
Eindbeoordeling materiaalrisico	Laag materiaalrisico en/of verlaagde kans op vezelvrijgave
---------------------------------	--

Gebondenheid	Categorie 1: hechtgebonden in oorsprong
Asbestsoort (vezeltype)	Crocidoliet aanwezig
Asbestconcentratie	Laag (< 50%)
Afschermingsgraad van het gehele materiaal	Geheel of deels (ook) vrij aan de binnenlucht
Toestand van het materiaal	Onbeschadigd, niet verweerd

Beschrijving	Bakeliet schakelaars/stopcontacten
Omgeving	Binnen
Primaire drager	Communicatie en elektrische infrastructuur en uitrusting
Asbestmateriaal	Plaat, paneel, tablet - Type Bakeliet
Bindmiddel van asbestmateriaal	Kunststof of -hars
Gebondenheid op basis van bindmiddel	Hecht
Hoeveelheid (oppervlakte - dikte - aantal)	• 0,40 m ² - 1,00 cm - 1 stuk
Totaal volume	0,004 m ³
Eenvoudig bereikbaar	Ja
Bevestigingswijze	• Geschroefd
Identificatiemethode	Vaststelling zonder monstername
Destructieve handeling voor identificatie	Nee
Opmerking	De hoeveelheid is een schatting.

Zorgvuldig beheren

- Zorg voor een veilig beheer. Vermijd het beschadigen van het asbestmateriaal. Controleer de toestand jaarlijks op wijzigingen.

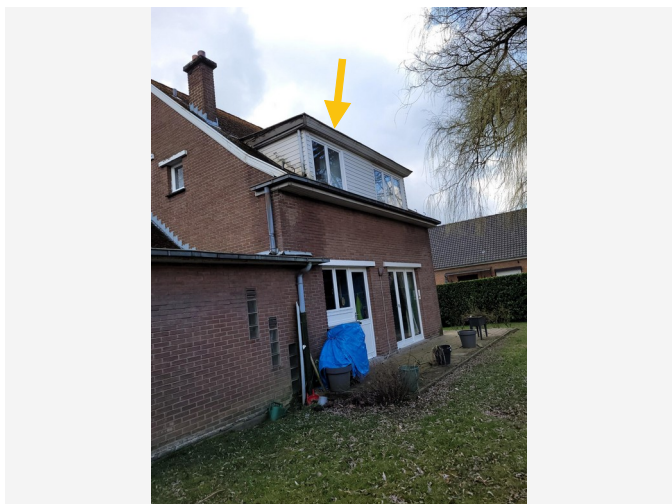
Tijdelijke beperking

Reden: Het te onderzoeken materiaal situeert zich hoger dan 3,50 m te rekenen vanaf een veilige ondergrond

(Asbest)materiaal	Dak- en gevelbekleding - Roofing
Karakterisatie	Asbest (verdacht)
Primaire drager	Plat dak
