Asbestinventarisatetest

Nieuwstraat 32, 1770 Liedekerke

Attestnummer : 20250320-000046.000

Uitgegeven op : 20.03.2025

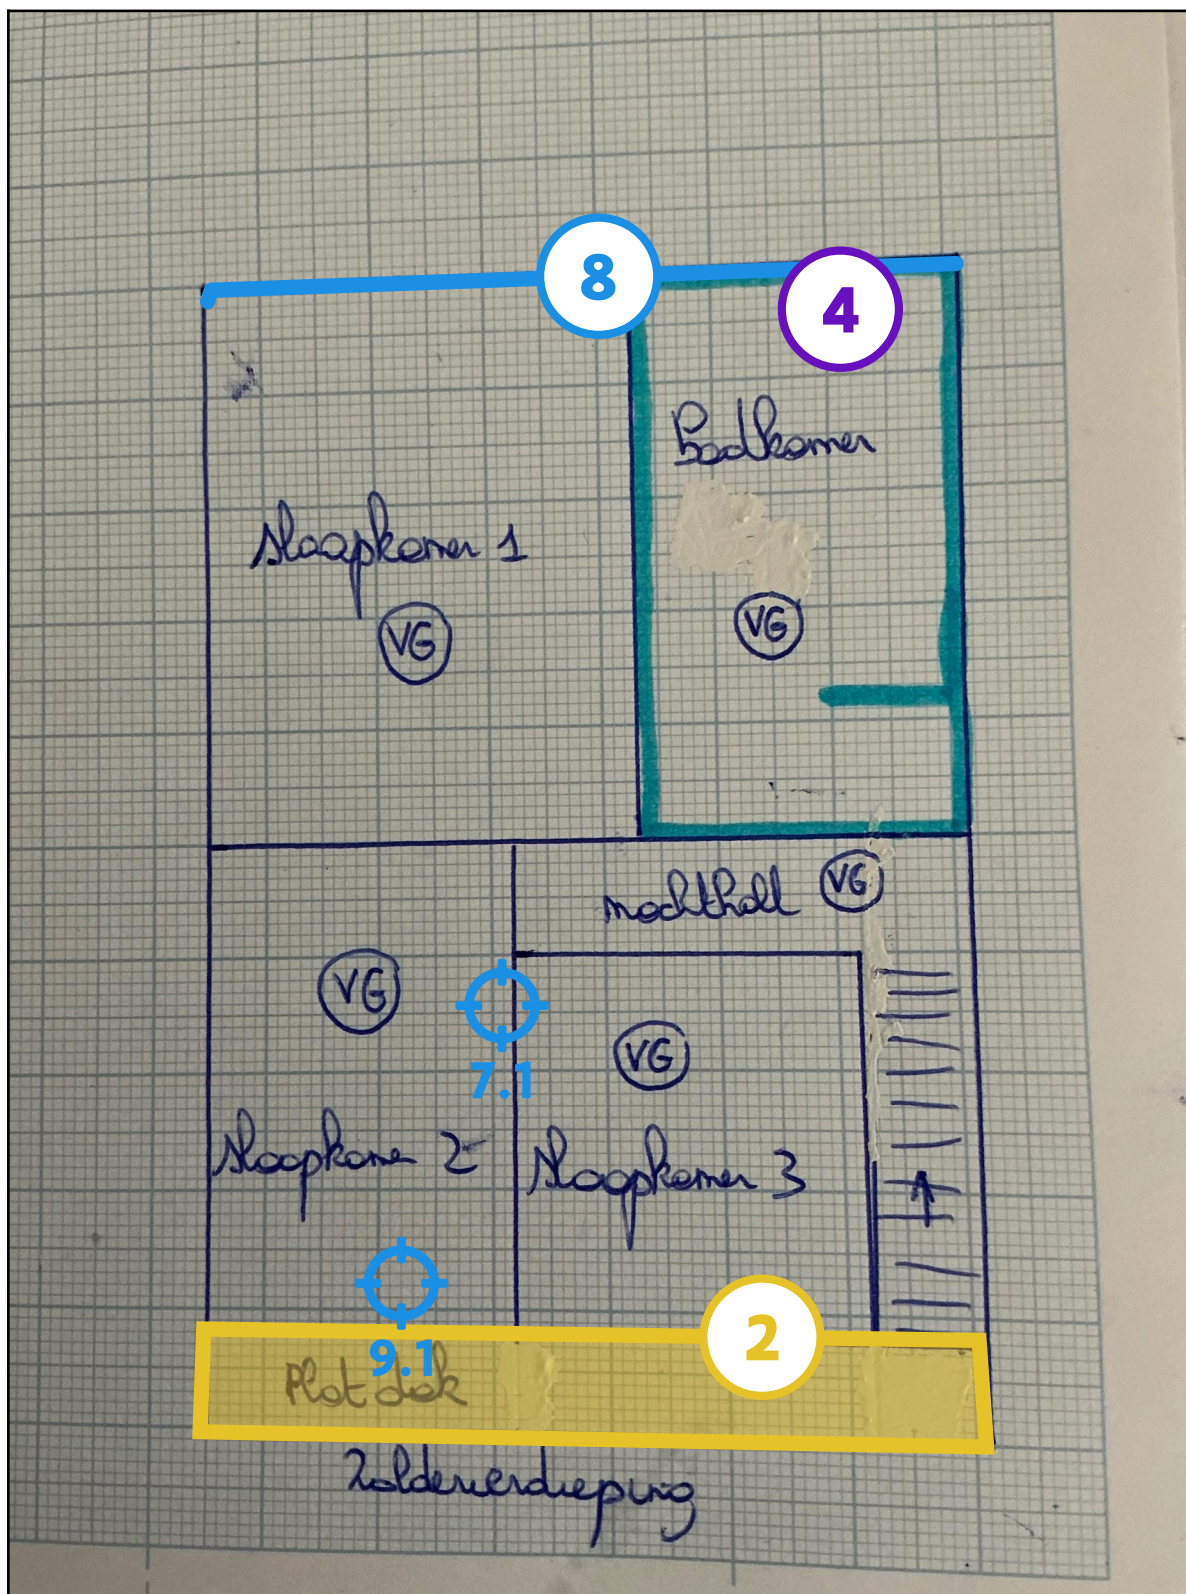
Plan 1.4: Zolderverdieping

2. Plat dak voorgevel - roofing	Asbestmateriaal	Zorgvuldig beheren
4. Hoofddak - onderdak	Advies	-
7. Pleisterwerk muren	Geen asbest	-
7.1 Code: MM01	Mengmonster	-
8. Voorgevel/achtergevel - crepi	Geen asbest	-
9. Dak - leien	Geen asbest	-
9.1 Code: MM03	Puntmonster	-

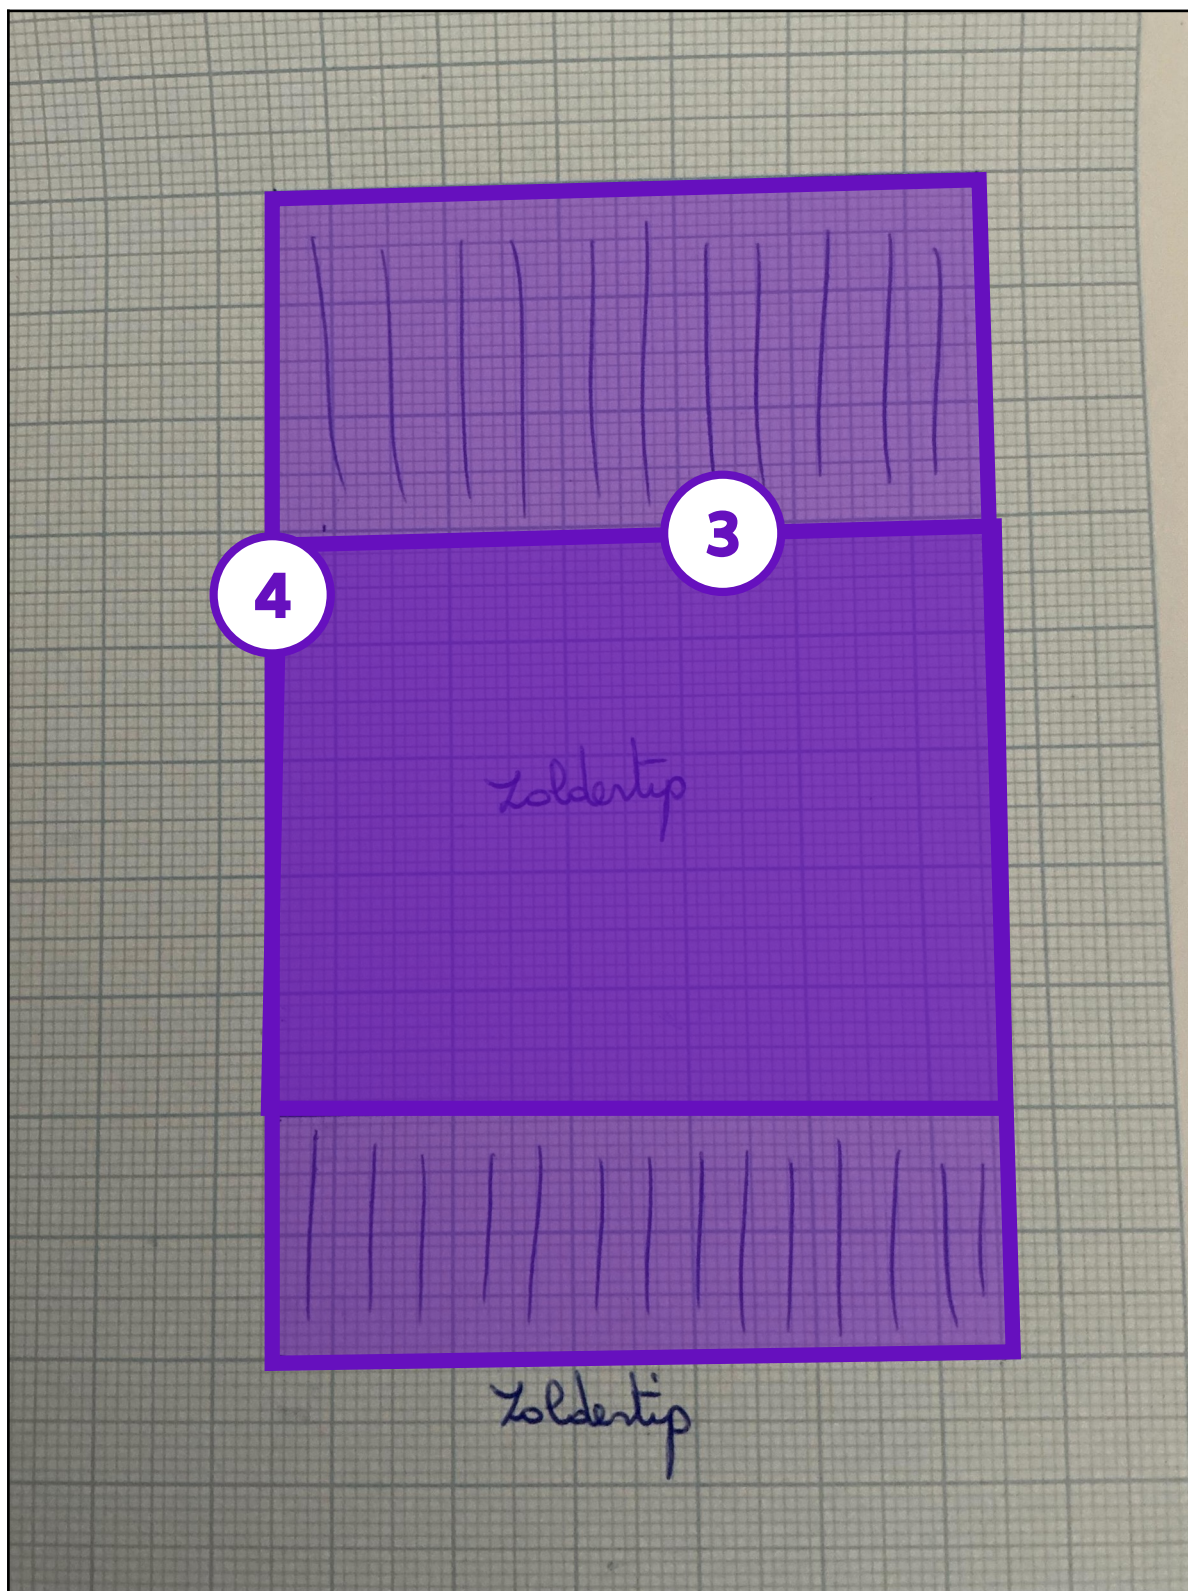
Plan 1.5: Zoldertip

3. Zoldertip	Beperking	-
4. Hoofddak - onderdak	Advies	-

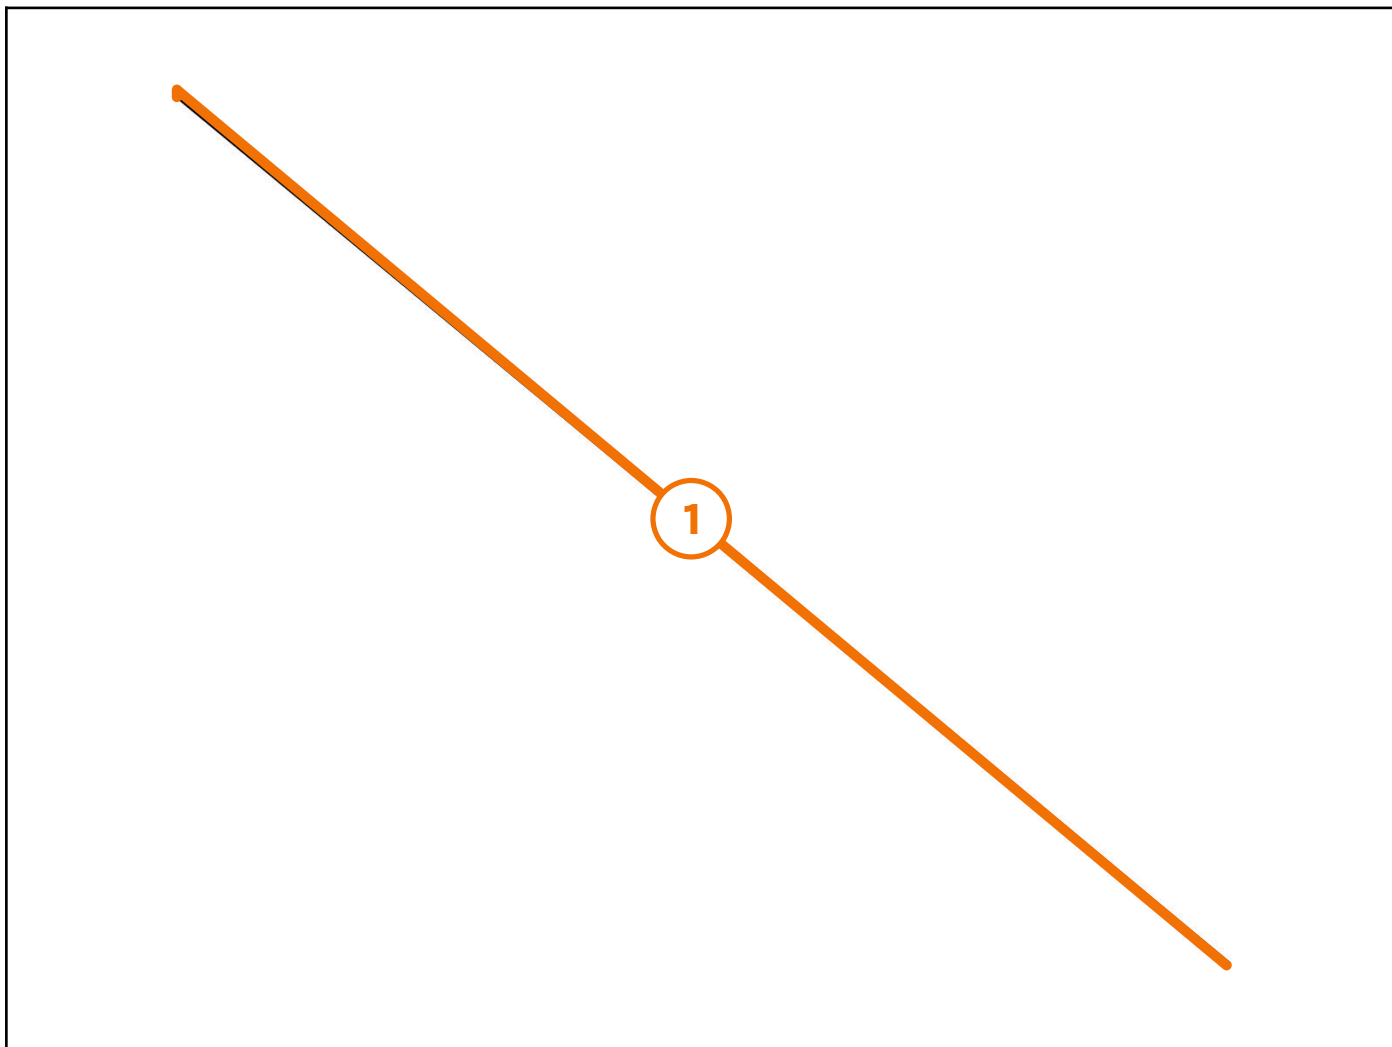
Plan 2.1: Gemene muur links plan

Beschrijving	Type	Actie
1. Gemene muur - dekstenen	Asbestmateriaal	Verwijderen

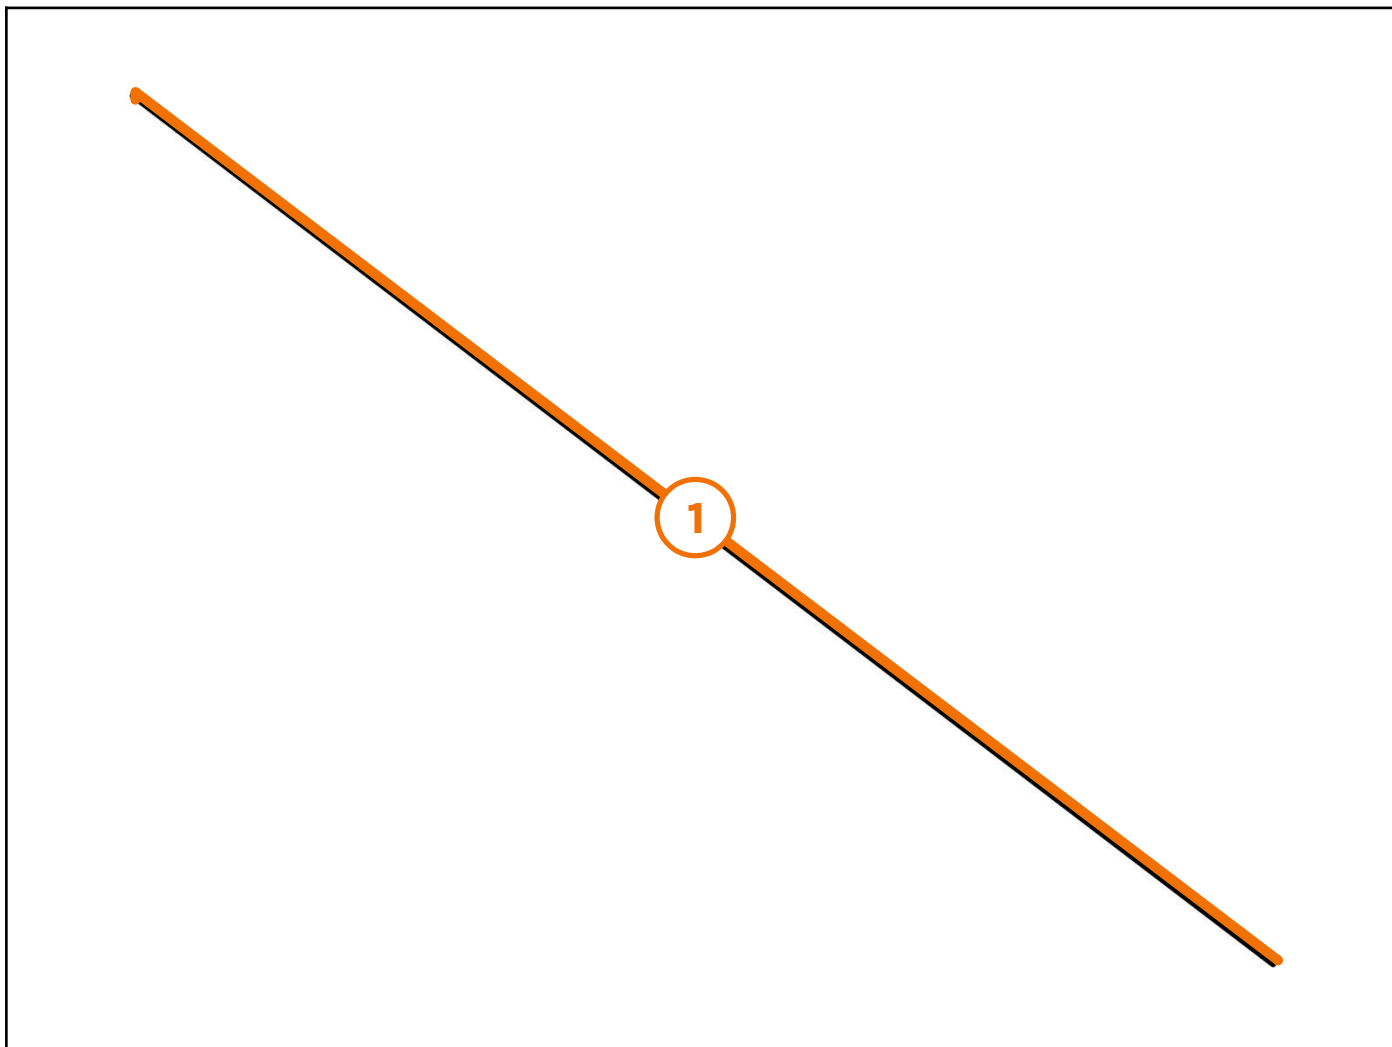
Plan 3.1: Gemene muur rechts plan

Beschrijving	Type	Actie
1. Gemene muur - dekstenen	Asbestmateriaal	Verwijderen

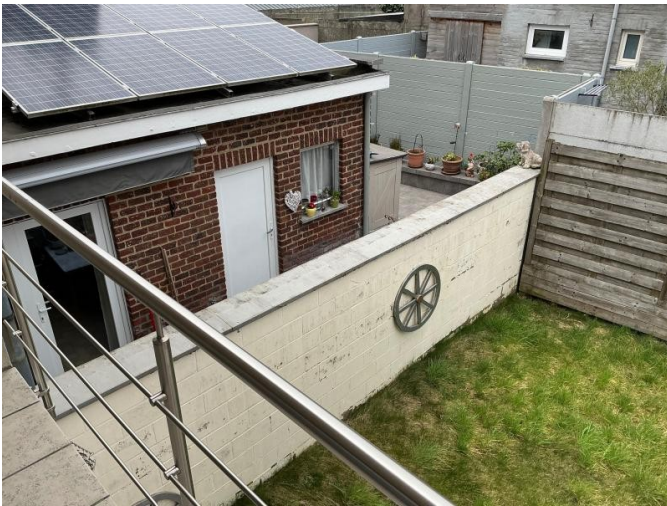
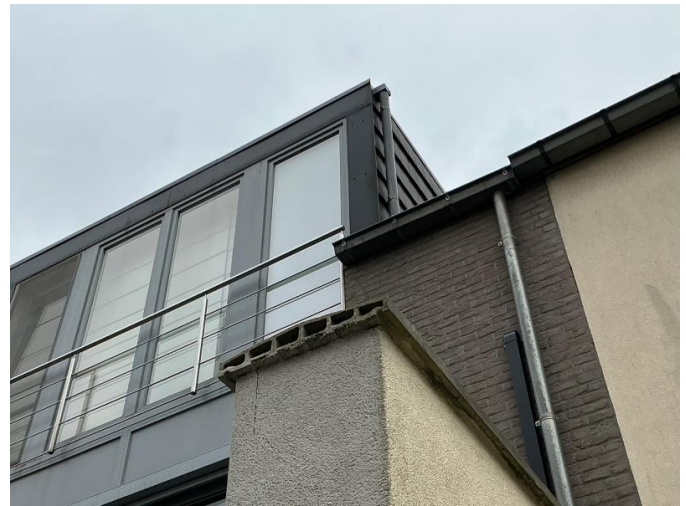
Het asbestmateriaal valt onder de mijlpaal van 2040.

Eindbeoordeling materiaalrisico	Verhoogd materiaalrisico en/of verhoogde kans op vezelvrijgave
---------------------------------	--

Gebondenheid	Categorie 1: hechtgebonden in oorsprong
Asbestsoort (vezeltype)	Crocidoliet aanwezig
Asbestconcentratie	Laag (< 50%)
Afschermingsgraad van het gehele materiaal	Geheel of deels vrij aan de buitenlucht
Toestand van het materiaal	Matig beschadigd, matig verweerd

Beschrijving	Gemene muur - dekstenen
Omgeving	Buiten
Primaire drager	Wand vrijstaand (scheidingsmuur, ...)
Asbestmateriaal	Deksteen, muurkap - Hol
Bindmiddel van asbestmateriaal	Cement
Gebondenheid op basis van bindmiddel	Hecht
Hoeveelheid (oppervlakte - dikte - aantal)	<ul style="list-style-type: none">• 4,00 m² - 4,00 cm - 1 stuk
Totaal volume	0,16 m ³
Eenvoudig bereikbaar	Ja
Bevestigingswijze	<ul style="list-style-type: none">• Verlijmd, ingegoten, versmeerd
Identificatiemethode	Vaststelling zonder monsternamen
Destructieve handeling voor identificatie	Nee
Opmerking	De hoeveelheid is een inschatting.

Verwijderen

- Zorg voor een veilig beheer. Vermijd het beschadigen van het asbestmateriaal. Controleer de toestand jaarlijks op wijzigingen.

- Eenvoudige handelingen: mag via doe-het-zelf of door werknemer(s) met opleidingsattest eenvoudige handelingen
We raden aan om het asbestverdachte materiaal te laten verwijderen door een firma met een opleidingsattest eenvoudige handelingen. U mag, in principe, ongeacht beschadigingen of vrije asbestvezels, deze asbestverdachte toepassing ook zelf verwijderen met inachtneming van de nodige veiligheidsmaatregelen om uzelf en uw omgeving te beschermen. Een beschadigde asbestverdachte toepassing in slechte staat kan makkelijk verder breken of vergruizen. Er komen dan schadelijke asbestvezels vrij die ingeademd kunnen worden.

De verwijdering van het asbestverdachte materiaal moet met de nodige zorg en veiligheidsvoorzieningen gebeuren.

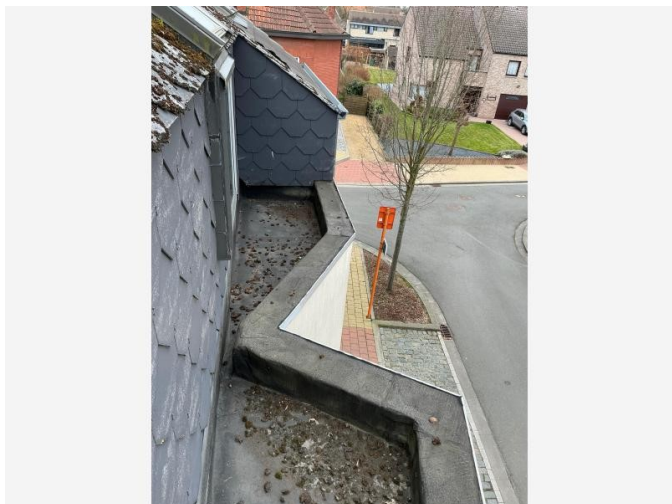
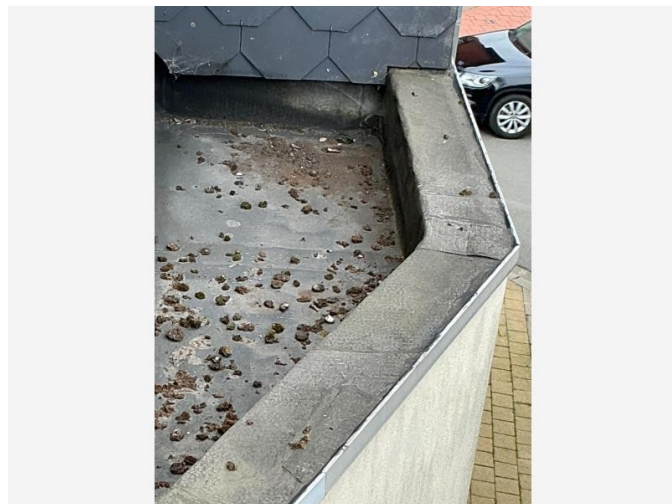
Het asbestmateriaal valt onder de mijlpaal van 2040.

Eindbeoordeling materiaalrisico	Laag materiaalrisico en/of verlaagde kans op vezelvrijgave
---------------------------------	--

Gebondenheid	Categorie 1: hechtgebonden in oorsprong
Asbestsoort (vezeltype)	Alleen chrysotiel
Asbestconcentratie	Laag (< 50%)
Afschermingsgraad van het gehele materiaal	Geheel of deels vrij aan de buitenlucht
Toestand van het materiaal	Licht beschadigd, licht verweerd. Intact calciumsilicaatmateriaal of categorie III 'gebondenheid'

Beschrijving	Plat dak voorgevel - roofing
Omgeving	Buiten
Primaire drager	Plat dak
Asbestmateriaal	Dak- en gevelbekleding - Roofing
Bindmiddel van asbestmateriaal	Bitumen (roofing, teer, asfalt)
Gebondenheid op basis van bindmiddel	Hecht
Hoeveelheid (oppervlakte - aantal)	<ul style="list-style-type: none">• 6,00 m² - 1 stuk
Totale oppervlakte	6,00 m ²
Eenvoudig bereikbaar	Ja
Bevestigingswijze	<ul style="list-style-type: none">• Verlijmd, ingegoten, versmeerd
Identificatiemethode	Vaststelling zonder monstername Motivatie: Groot risico op structurele gevolgschade (lekschade, werking installatie,...)
Destructieve handeling voor identificatie	Nee
Opmerking	De hoeveelheid is een inschatting.

Zorgvuldig beheren

- Zorg voor een veilig beheer. Vermijd het beschadigen van het asbestmateriaal. Controleer de toestand jaarlijks op wijzigingen.

- Eenvoudige handelingen: mag via doe-het-zelf of door werknemer(s) met opleidingsattest eenvoudige handelingen
We raden aan om de roofing te laten verwijderen door een firma met een opleidingsattest eenvoudige handelingen. U mag, in principe, ongeacht beschadigingen of vrije asbestvezels, deze asbestverdachte toepassing ook zelf verwijderen met inachtneming van de nodige veiligheidsmaatregelen om uzelf en uw omgeving te beschermen. Een beschadigde asbestverdachte toepassing in slechte staat kan makkelijk verder breken of vergruizen. Er komen dan schadelijke asbestvezels vrij die ingeademd kunnen worden.
De verwijdering van het materiaal moet met de nodige zorg en veiligheidsvoorzieningen gebeuren.
U mag enkel roofing zelf verwijderen indien u over het juiste persoonlijk beschermingsmateriaal (PBM's) beschikt (een FFP3 wegwerpmasker of halfgelaatsmasker met P3 filter, een wegwerpoverall Tyvek CAT III type 5 of 6, stevige wegwerphandschoenen en afspoelbare schoenen). Tijdens de werken dient u de roofing continu te vernevelen met water of een aangepast fixeermiddel. De asbestverdachte toepassing mag niet verder beschadigd of vergruisd geraken.

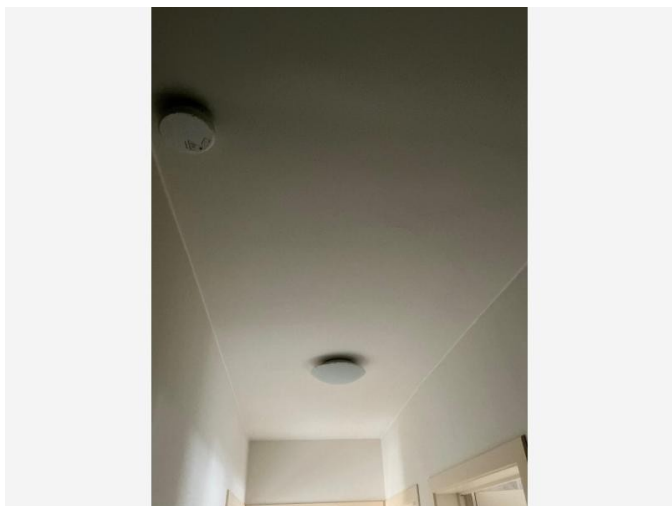
Situeringfoto

Permanente beperking

Reden: Er is geen volledige risicobeoordeling mogelijk

Uitleg van de asbestdeskundige: Het vergt een bouwkundige ingreep om de ruimte te bereiken.

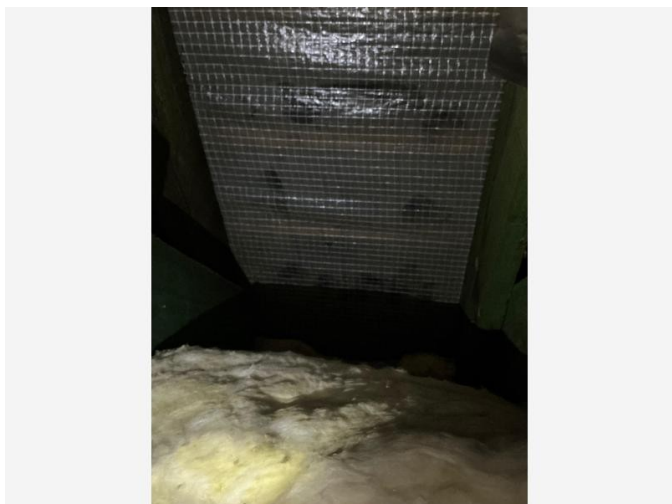
Vrije foto

De onderdakplaten waren tijdens het plaatsbezoek inspecteerbaar op volgende plaats : luik in de badkamer
vaststelling : gewapende plastic. Deze inspectie geeft geen uitsluitsel over de totaliteit van het dak. Indien bij werken andere materialen worden vastgesteld dan diegene die nu steekproefsgewijs zijn vastgesteld dienen zij alsnog worden onderzocht te worden op hun asbestverdachttheid. (www.asbestconsulting.be)

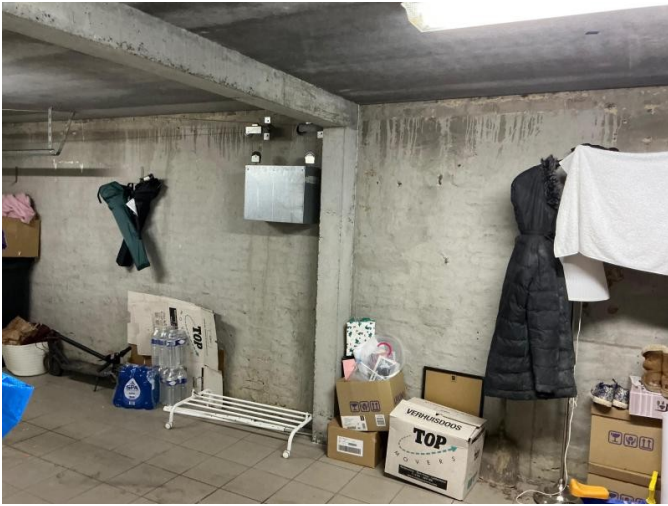
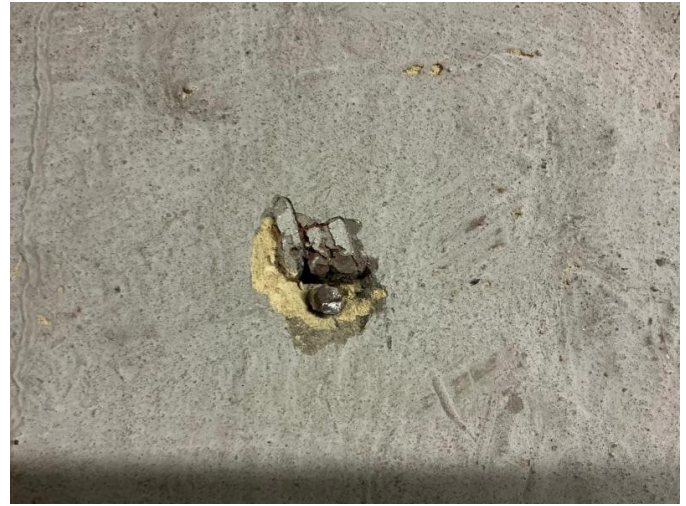
Fiche 5: Garage - cementering

Geen asbest

#	Type	Referentie	Resultaat
5.1	Puntmonster	MM05	Geen asbest

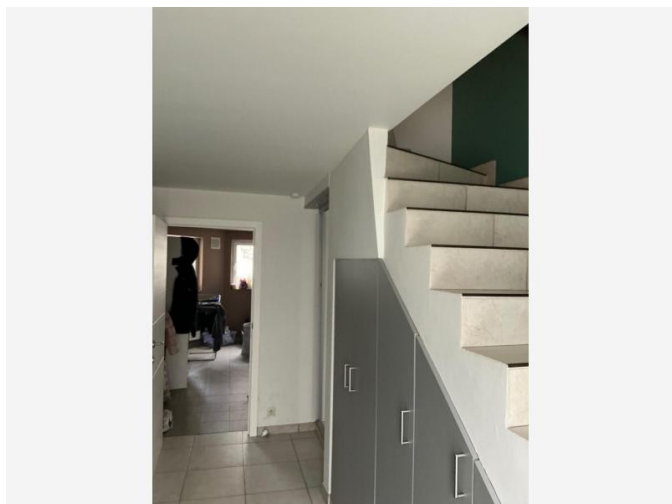
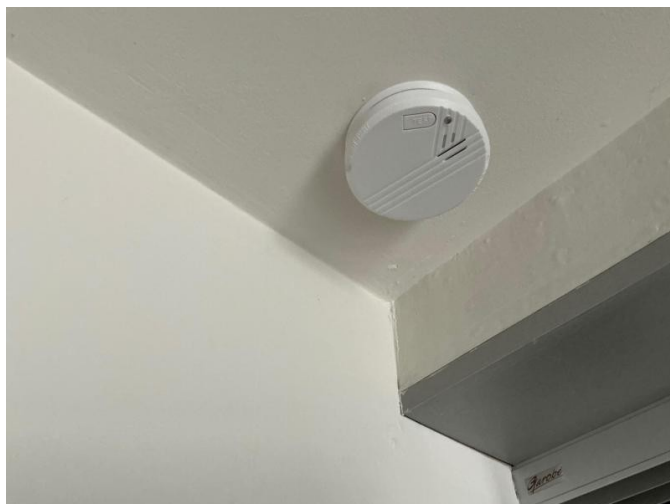
Fiche 6: Pleisterwerk plafonds

Geen asbest

#	Type	Referentie	Resultaat
6.1	Mengmonster	MM02	Geen asbest

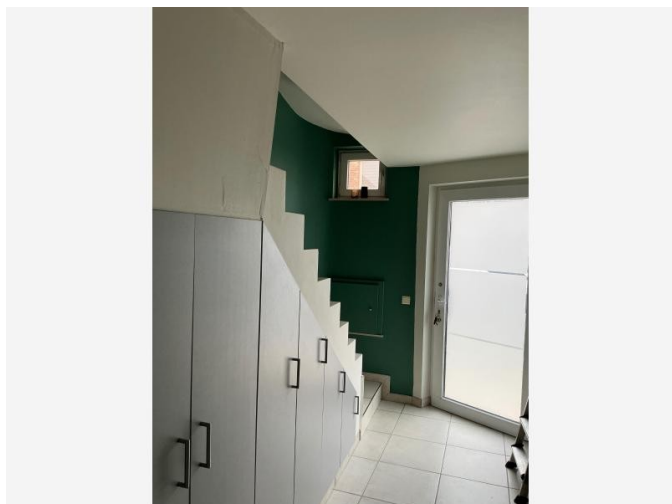
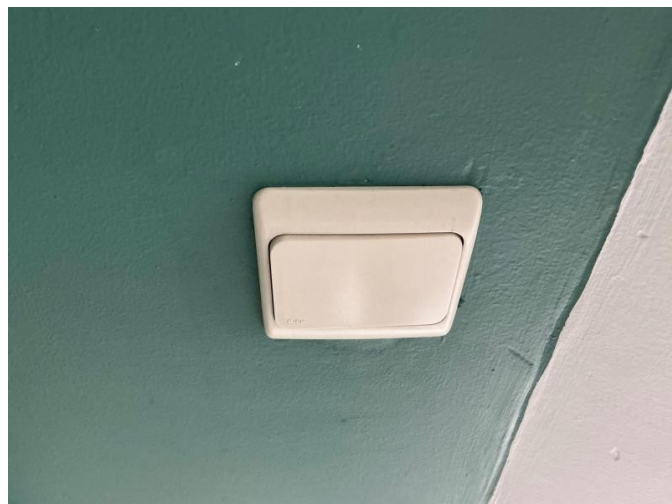
Geen asbest

#	Type	Referentie	Resultaat
7.1	Mengmonster	MM01	Geen asbest

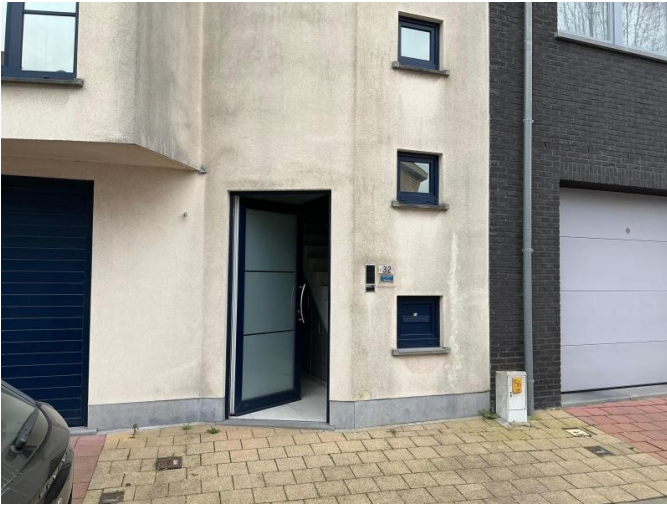
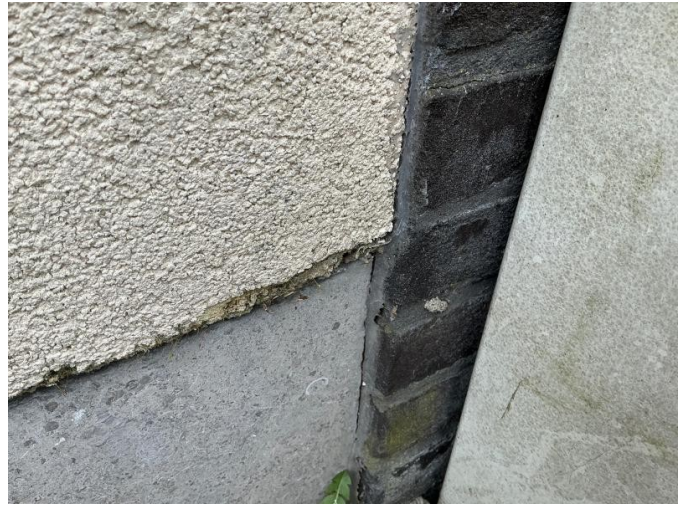
Fiche 8: Voorgevel/achtergevel - crepi

Geen asbest

#	Type	Referentie	Resultaat
8.1	Puntmonster	MM04	Geen asbest

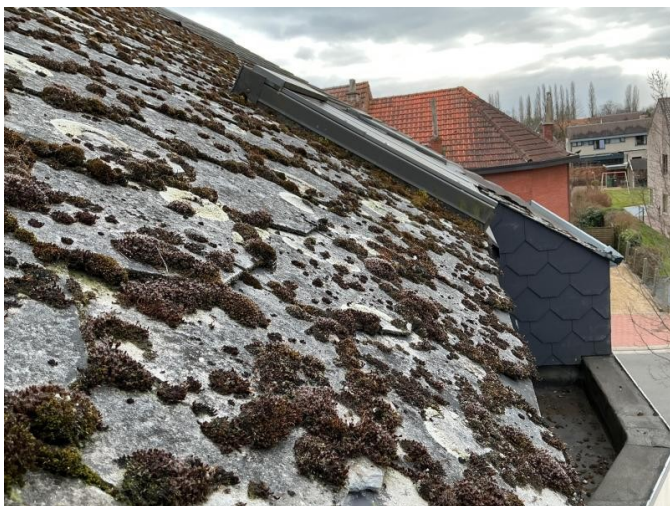
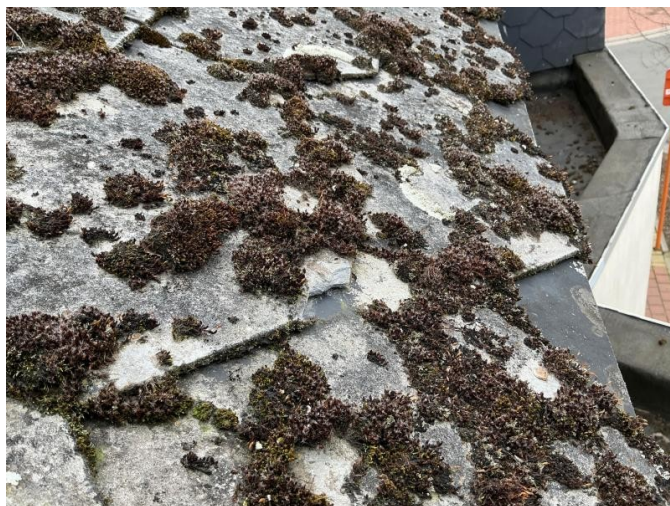
Fiche 9: Dak - leien

Geen asbest

#	Type	Referentie	Resultaat
9.1	Puntmonster	MM03	Geen asbest
