Asbestinventarisatetest

Spoorweglaan 160, 9230 Wetteren

Attestnummer : 20250220-000367.000

Niet-asbestveilig

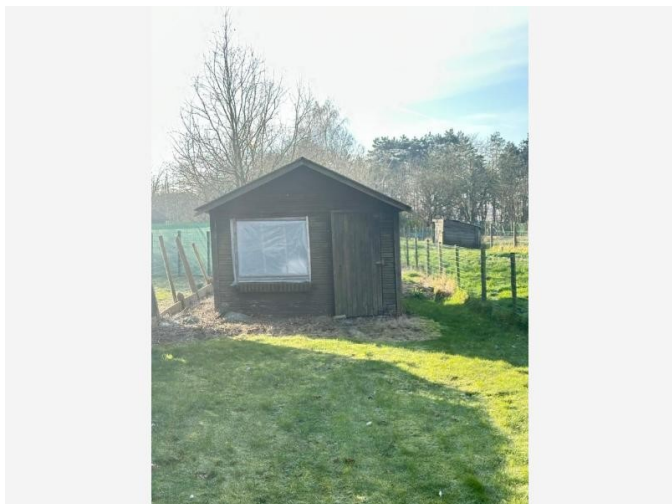
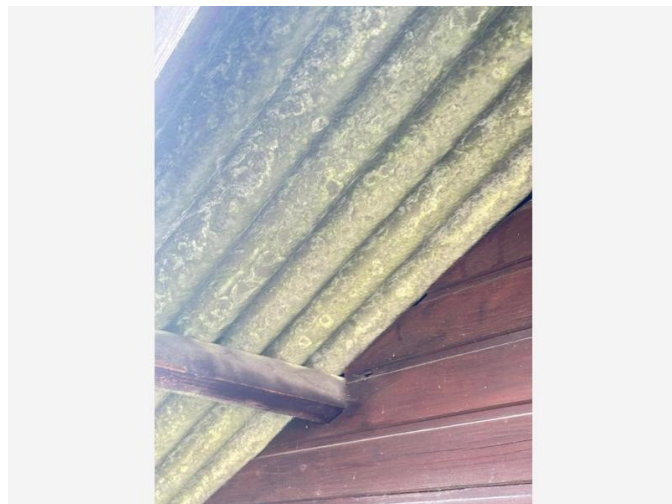
Beschrijving	Type	Actie
1. Golfplaten dak tuinhuis	Asbestmateriaal	Dringend verwijderen

Eindbeoordeling materiaalrisico	Hoog materiaalrisico en/of hoge kans op vezelvrijgave
---------------------------------	---

Gebondenheid	Categorie 1: hechtgebonden in oorsprong
Asbestsoort (vezeltype)	Crocidoliet aanwezig
Asbestconcentratie	Laag (< 50%)
Afschermingsgraad van het gehele materiaal	Geheel of deels (ook) vrij aan de binnenlucht
Toestand van het materiaal	Matig beschadigd, matig verweerd

Beschrijving	Golfplaten dak tuinhuis
Omgeving	Grenst aan binnen- en buitenlucht
Primaire drager	Schuin dak
Asbestmateriaal	Dak- en gevelbekleding - Golfplaat
Bindmiddel van asbestmateriaal	Cement
Gebondenheid op basis van bindmiddel	Hecht
Hoeveelheid (oppervlakte - aantal)	• 9,00 m ² - 1 stuk
Totale oppervlakte	9,00 m ²
Eenvoudig bereikbaar	Ja
Bevestigingswijze	• Geschroefd
Identificatiemethode	Vaststelling zonder monstername
Destructieve handeling voor identificatie	Nee
Opmerking	Bij aflevering van het attest is de hoeveelheid zonder enige waarborg van oppervlakte en het verschil in min of meer tussen de werkelijke en de ingevoerde oppervlakte of gewicht ook al overtrof dit verschil 100%.

Dringend verwijderen

- Verwijder dit asbestmateriaal zo snel mogelijk. Volg de toestand goed op.
- Hemelwater dat afspoelt van asbestcement daken of gevels kan asbestdeeltjes bevatten. Gebruik het enkel voor gesloten circuits (bv. spoelen toiletten). Reinig na het vervangen van het dak of de gevel de dakgoten en regenwaterput of -ton om asbesthoudend sediment of slib te verwijderen

- Eenvoudige handelingen: enkel door erkend asbestverwijderaar
 - * Indien de platen niet kunnen verwijderd worden zonder deze te beschadigen dan dient men beroep te doen op een erkend asbestverwijderaar voor het verwijderen ervan. Bij de verwijdering blijft de uiteindelijke beoordeling van verwijdermethode bij de saneerder om eventueel op te schalen naar een veiligere methode om aan de wettelijke veiligheidsvoorschriften te voldoen.

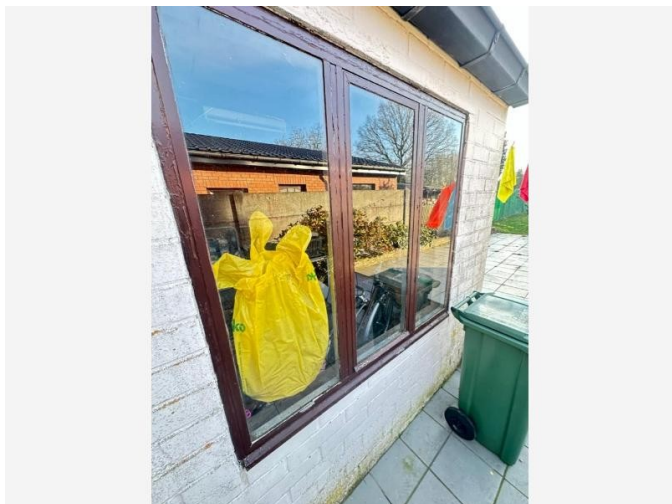
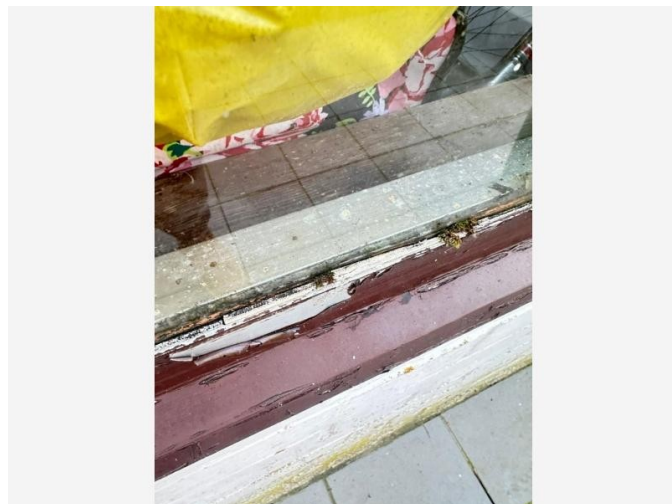
Beschrijving	Type	Actie
2. Mastiek ramen/glas	Asbestmateriaal	Verwijderen
7. Geen pleister plafonds	Advies	-

Eindbeoordeling materiaalrisico	Verhoogd materiaalrisico en/of verhoogde kans op vezelvrijgave
---------------------------------	--

Gebondenheid	Categorie 1: hechtgebonden in oorsprong
Asbestsoort (vezeltype)	Amfibool aanwezig, uitgezonderd crocidoliet
Asbestconcentratie	Laag (< 50%)
Afschermingsgraad van het gehele materiaal	Geheel of deels vrij aan de buitenlucht
Toestand van het materiaal	Matig beschadigd, matig verweerd

Beschrijving	Mastiek ramen/glas
Omgeving	Buiten
Primaire drager	Wandopening verticaal (raam, deur, ...)
Asbestmateriaal	In-situ afwerkingslagen - Pasta, stopverf, voegsel, stopsel, vulsel, mastiek, kitten, ...
Bindmiddel van asbestmateriaal	Kitten, mastiek, pasta
Gebondenheid op basis van bindmiddel	Hecht
Hoeveelheid (gewicht - aantal)	<ul style="list-style-type: none">• 0,10 kg - 1 stuk
Totaal gewicht	0,10 kg
Eenvoudig bereikbaar	Ja
Bevestigingswijze	<ul style="list-style-type: none">• Geklemd
Identificatiemethode	Vaststelling zonder monstername
Destructieve handeling voor identificatie	Nee
Opmerking	Bij aflevering van het attest is de hoeveelheid zonder enige waarborg van oppervlakte en het verschil in min of meer tussen de werkelijke en de ingevoerde oppervlakte of gewicht ook al overtrof dit verschil 100%.

Verwijderen

- Zorg voor een veilig beheer. Vermijd het beschadigen van het asbestmateriaal. Controleer de toestand jaarlijks op wijzigingen.

- Eenvoudige handelingen: mag via doe-het-zelf of door werknemer(s) met opleidingsattest eenvoudige handelingen
Doordat de mastiek verder zal breken of vergruizen zal deze niet verwijderd kunnen worden via doe-het-zelf
Verwijdering enkel indien de voorschriften worden gevolgd.

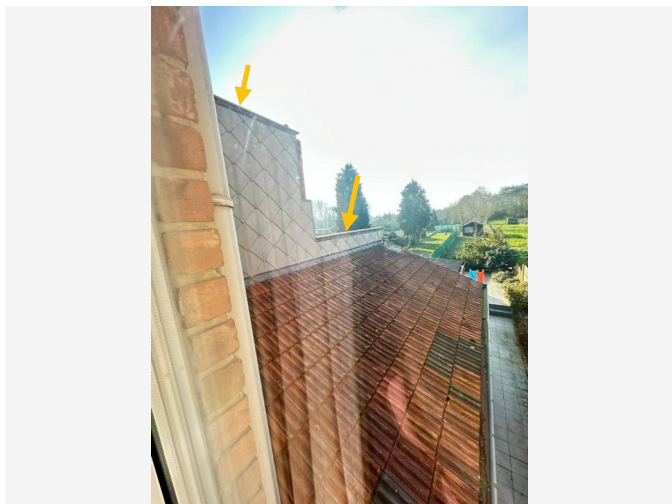
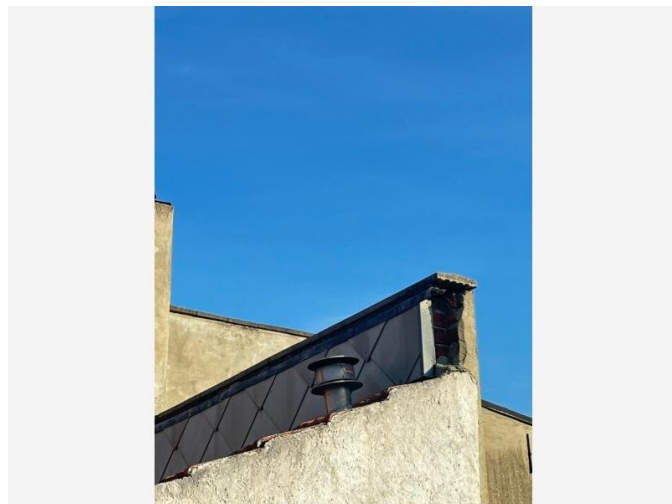
Beschrijving	Type	Actie
3. Muurkappen asbestcement	Asbestmateriaal	Zorgvuldig beheren
11. Onderdak Menuiserie	Geen asbest	-
11.1 Code: 3	Puntmonster	-

Eindbeoordeling materiaalrisico	Laag materiaalrisico en/of verlaagde kans op vezelvrijgave
---------------------------------	--

Gebondenheid	Categorie 1: hechtgebonden in oorsprong
Asbestsoort (vezeltype)	Crocidoliet aanwezig
Asbestconcentratie	Laag (< 50%)
Afschermingsgraad van het gehele materiaal	Geheel of deels vrij aan de buitenlucht
Toestand van het materiaal	Onbeschadigd, niet verweerd

Beschrijving	Muurkappen asbestcement
Omgeving	Buiten
Primaire drager	Wand vrijstaand (scheidingsmuur, ...)
Asbestmateriaal	Deksteen, muurkap - Hol
Bindmiddel van asbestmateriaal	Cement
Gebondenheid op basis van bindmiddel	Hecht
Hoeveelheid (oppervlakte - dikte - aantal)	• 2,20 m ² - 5,00 cm - 1 stuk
Totaal volume	0,11 m ³
Eenvoudig bereikbaar	Ja
Bevestigingswijze	<ul style="list-style-type: none">• Geklemd• Verlijmd, ingegoten, versmeerd
Identificatiemethode	Vaststelling zonder monstername
Destructieve handeling voor identificatie	Nee
Opmerking	Bij aflevering van het attest is de hoeveelheid zonder enige waarborg van oppervlakte en het verschil in min of meer tussen de werkelijke en de ingevoerde oppervlakte of gewicht ook al overtrof dit verschil 100%.

Zorgvuldig beheren

- Zorg voor een veilig beheer. Vermijd het beschadigen van het asbestmateriaal. Controleer de toestand jaarlijks op wijzigingen.

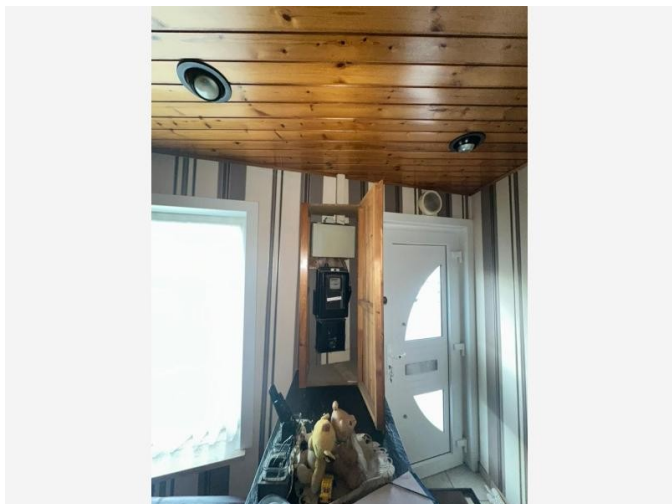
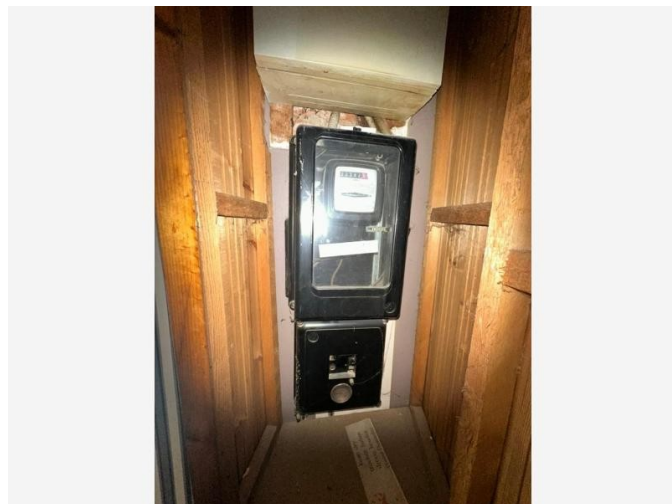
Beschrijving	Type	Actie
4. Bakeliet toepassingen	Asbestmateriaal	Zorgvuldig beheren
12. Pleister muren	Geen asbest	-
12.1 Code: 1	Mengmonster	-
13. Cementering kelder/gevel	Geen asbest	-
13.1 Code: 2	Mengmonster	-

Eindbeoordeling materiaalrisico	Laag materiaalrisico en/of verlaagde kans op vezelvrijgave
---------------------------------	--

Gebondenheid	Categorie 1: hechtgebonden in oorsprong
Asbestsoort (vezeltype)	Crocidoliet aanwezig
Asbestconcentratie	Laag (< 50%)
Afschermingsgraad van het gehele materiaal	Geheel of deels (ook) vrij aan de binnenlucht
Toestand van het materiaal	Onbeschadigd, niet verweerd

Beschrijving	Bakeliet toepassingen
Omgeving	Binnen
Primaire drager	Communicatie en elektrische infrastructuur en uitrusting
Asbestmateriaal	Plaat, paneel, tablet - Type Bakeliet
Bindmiddel van asbestmateriaal	Kunststof of -hars
Gebondenheid op basis van bindmiddel	Hecht
Hoeveelheid (oppervlakte - dikte - aantal)	<ul style="list-style-type: none">• 0,20 m² - 0,30 cm - 1 stuk
Totaal volume	< 0,001 m ³
Eenvoudig bereikbaar	Ja
Bevestigingswijze	<ul style="list-style-type: none">• Geschroefd
Identificatiemethode	Vaststelling zonder monstername
Destructieve handeling voor identificatie	Nee
Opmerking	Bij aflevering van het attest is de hoeveelheid zonder enige waarborg van oppervlakte en het verschil in min of meer tussen de werkelijke en de ingevoerde oppervlakte of gewicht ook al overtrof dit verschil 100%.

Zorgvuldig beheren

- Zorg voor een veilig beheer. Vermijd het beschadigen van het asbestmateriaal. Controleer de toestand jaarlijks op wijzigingen.

- Eenvoudige handelingen: mag via doe-het-zelf of door werknemer(s) met opleidingsattest eenvoudige handelingen
De energieleverancier zal deze in de toekomst vervangen en als asbesthoudend materiaal behandelen .

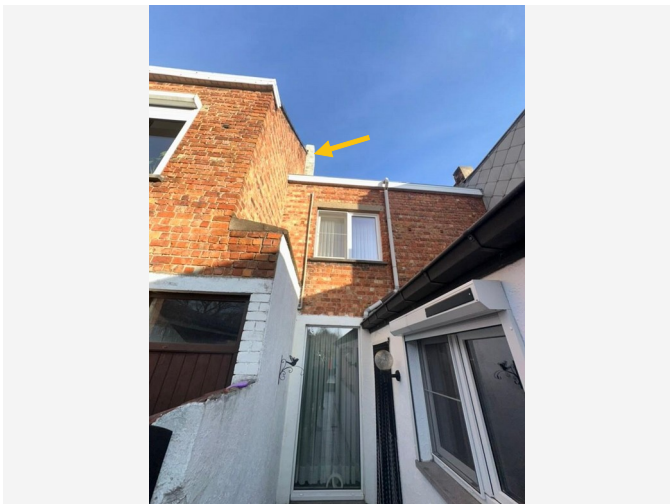
Tijdelijke beperking

Reden: Het te onderzoeken materiaal situeert zich hoger dan 3,50 m te rekenen vanaf een veilige ondergrond

Uitleg van de asbestdeskundige: De bovenzijde noch de binnenkant van de schouw kon worden geïnspecteerd vanwege de hoogte .

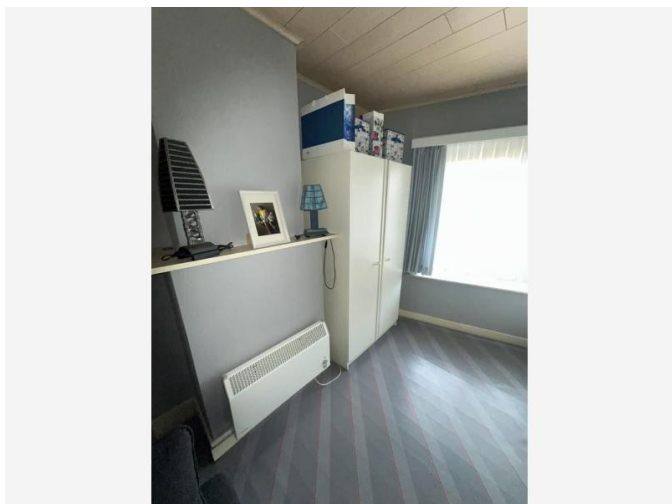
Er werden geen asbesthoudende vloerzeilen aangetroffen op de verdieping .

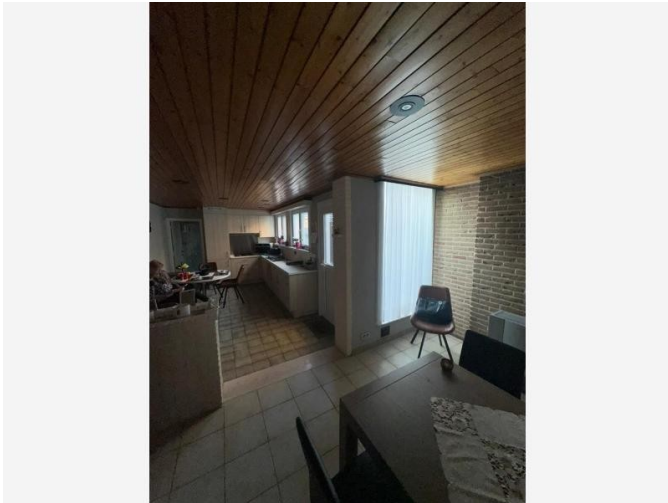
De plafonds zijn opgebouwd met gladde gewelven die een plamuur -en verlaag hebben gekregen of zijn afgewerkt met gipskartonplaten .

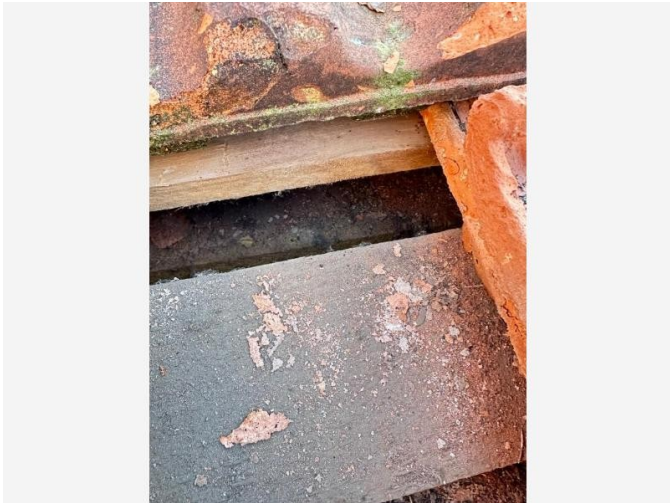
Geen onderdak aanwezig .

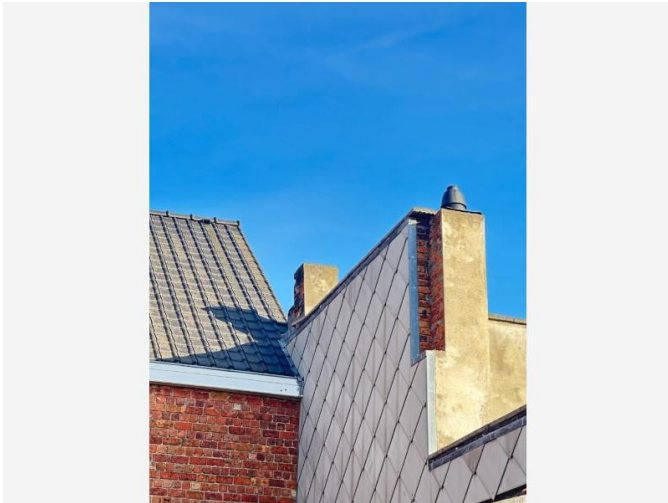
De zijgevel van de gebuur links is bekleed met asbestverdachte leien, deze wateren af op het dak van de inspectielocatie maar zijn geen eigendom van deze locatie.

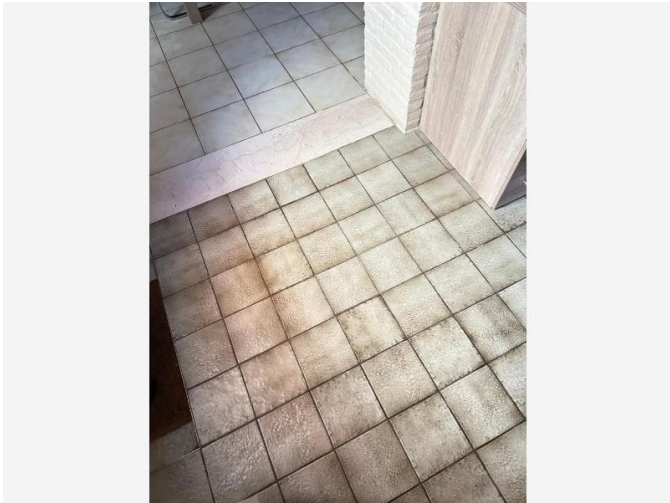
De vloer- en wandtegels worden als niet-asbestverdacht beschouwd. Bepaalde tegellijmen daarentegen die gebruikt werden konden vroeger asbesthoudend zijn, zonder destructief onderzoek kon daar echter geen uitsluitsel over gedaan worden. Bij renovatie of afbraakwerken kan via staalname met zekerheid aangetoond worden of deze lijmen al dan niet asbesthoudend zijn om zo de nodige maatregelen en voorschriften te kunnen volgen.

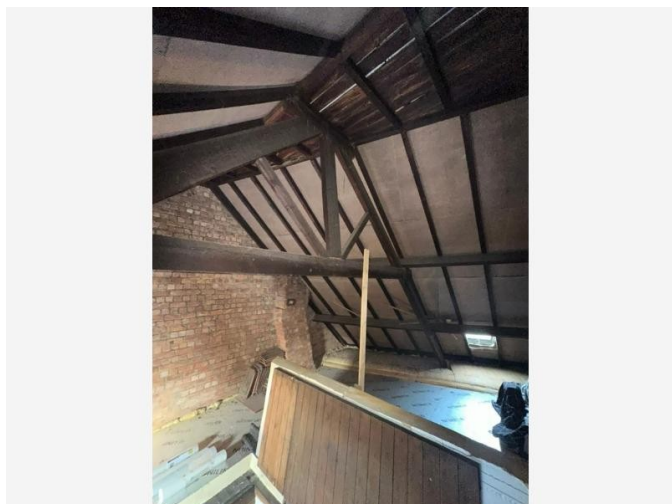
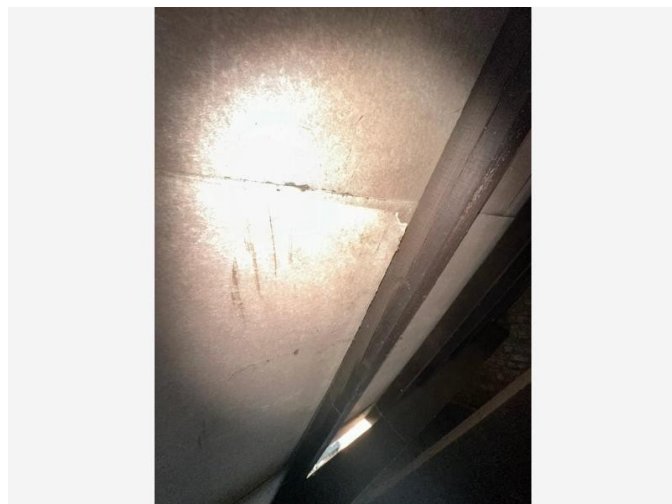
Geen asbest

#	Type	Referentie	Resultaat
11.1	Puntmonster	3	Geen asbest

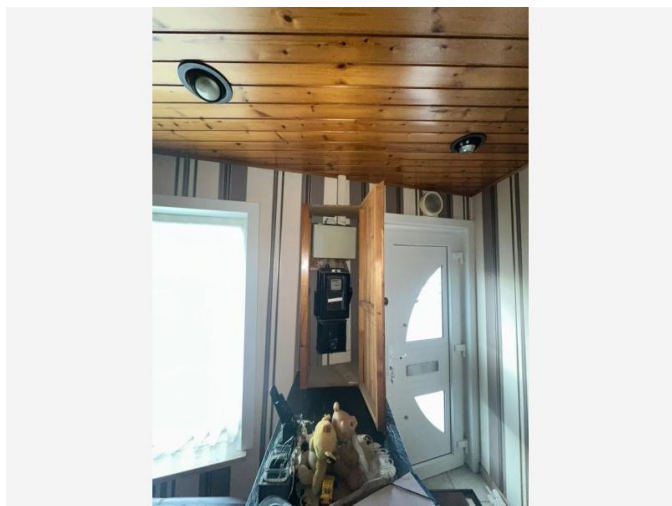
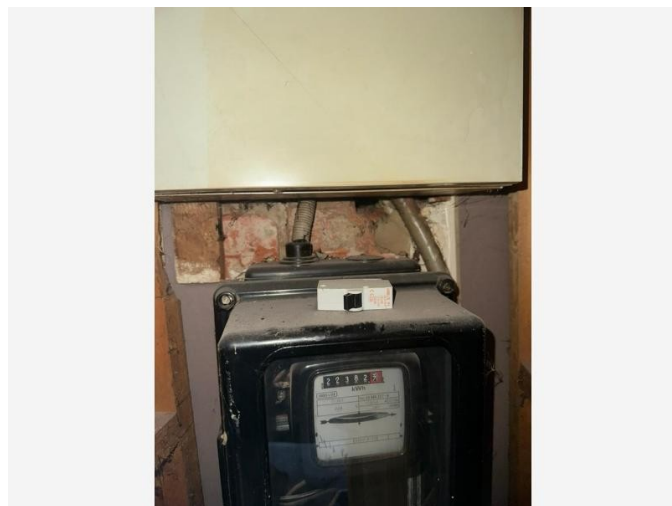
Geen asbest

#	Type	Referentie	Resultaat
12.1	Mengmonster	1	Geen asbest

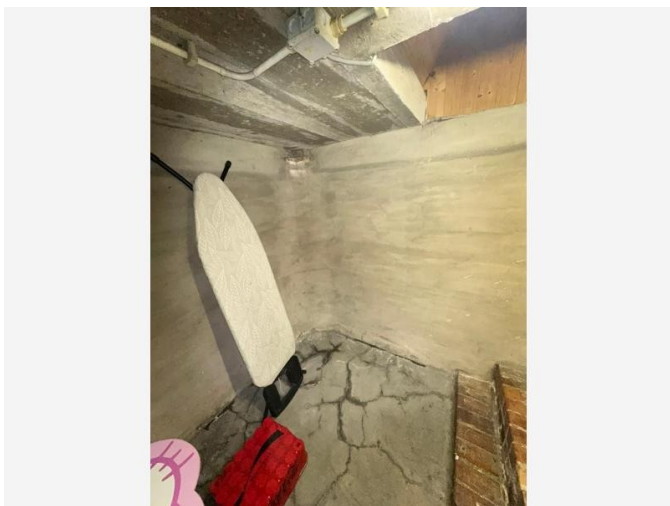
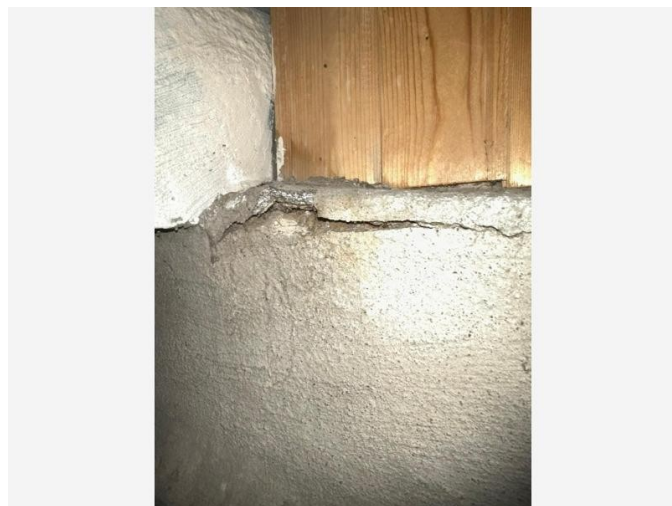
Geen asbest

#	Type	Referentie	Resultaat
13.1	Mengmonster	2	Geen asbest
