Asbestinventarisatetest

Edingseweg 287, 9500 Geraardsbergen

Attestnummer : 20240107-000089.000

Uitgegeven op : 07.01.2024

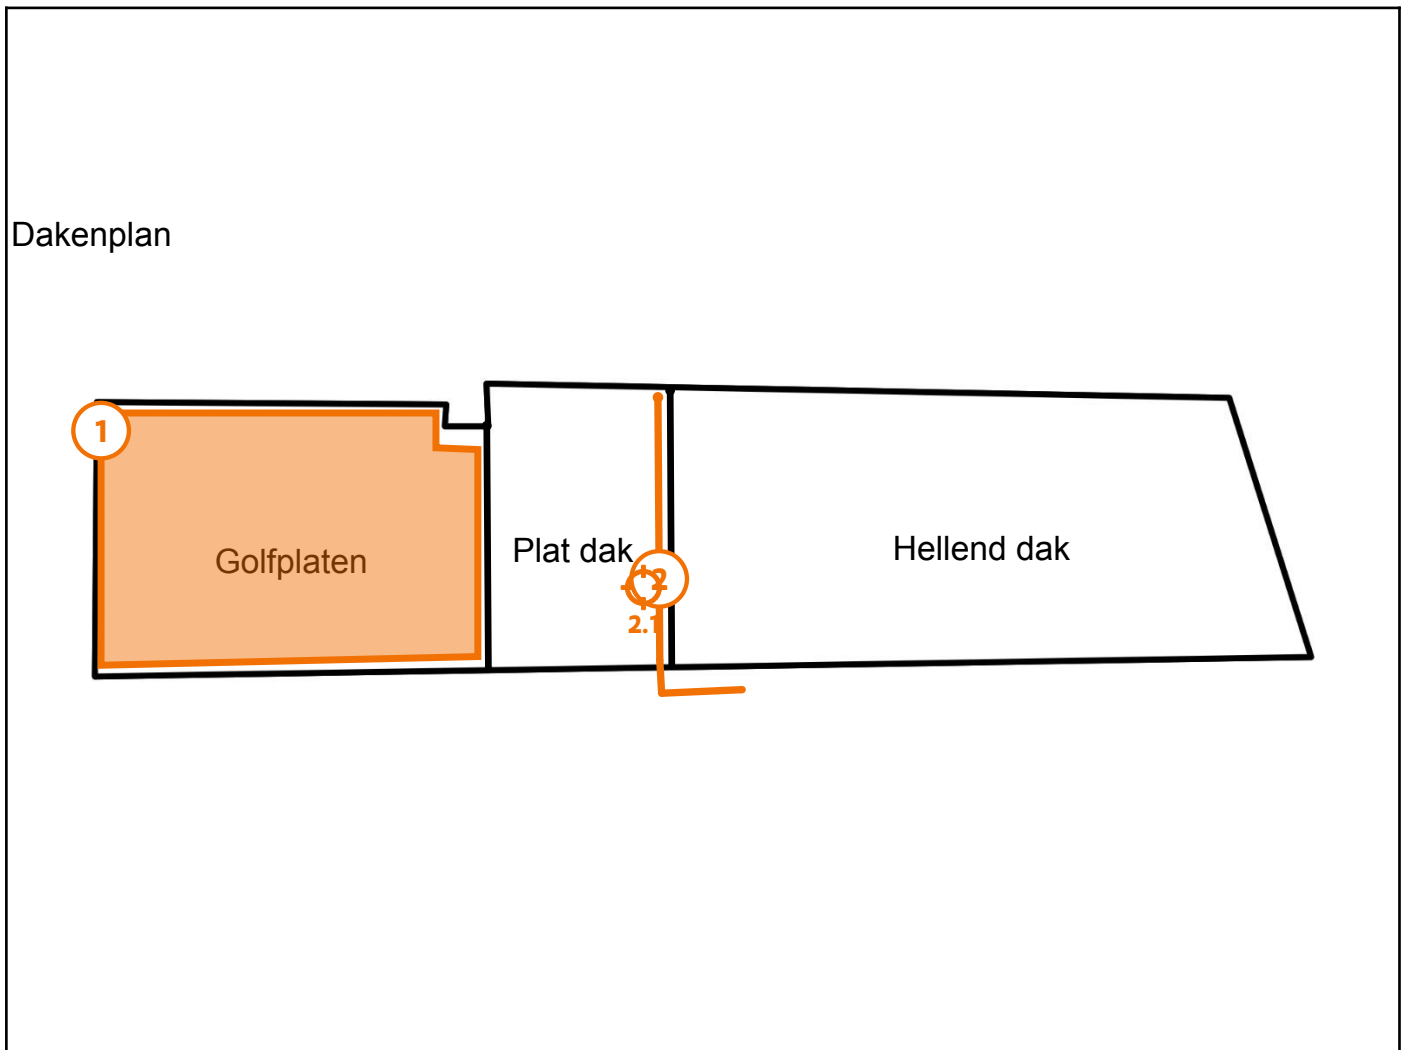
Plan 1.3: Hoofdgebouw plan

Beschrijving	Type	Actie
1. Golfplaten achterbouw woning	Asbestmateriaal	Verwijderen
2. Gevelleien	Asbestmateriaal	Verwijderen
2.1 Code: 23-200-02	Puntmonster	-

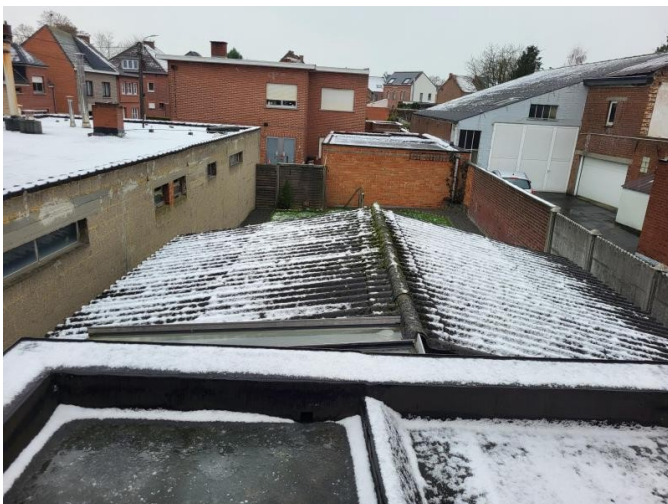
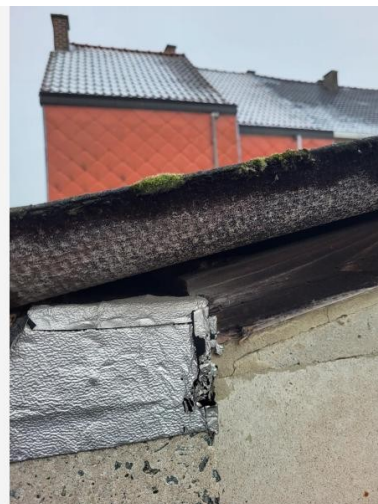
Het asbestmateriaal valt onder de mijlpaal van 2034.

Eindbeoordeling materiaalrisico	Verhoogd materiaalrisico en/of verhoogde kans op vezelvrijgave
---------------------------------	--

Gebondenheid	Categorie 1: hechtgebonden in oorsprong
Asbestsoort (vezeltype)	Crocidoliet aanwezig
Asbestconcentratie	Laag (< 50%)
Afschermingsgraad van het gehele materiaal	Geheel of deels (ook) vrij aan de binnenlucht
Toestand van het materiaal	Licht beschadigd, licht verweerd. Intact materiaal type Pical – asbestboard of categorie III 'gebondenheid'

Beschrijving	Golfplaten achterbouw woning
Omgeving	Grenst aan binnen- en buitenlucht
Primaire drager	Schuin dak
Asbestmateriaal	Dak- en gevelbekleding - Golfplaat
Bindmiddel van asbestmateriaal	Cement
Gebondenheid op basis van bindmiddel	Hecht
Hoeveelheid (oppervlakte - aantal)	• 20,00 m ² - 1 stuk
Totale oppervlakte	20,00 m ²
Eenvoudig bereikbaar	Ja
Bevestigingswijze	• Geklemd

- Verwijder dit asbestmateriaal zo snel mogelijk. Volg de toestand goed op.
- Hemelwater dat afspoelt van asbestcement daken of gevels kan asbestdeeltjes bevatten. Gebruik het enkel voor gesloten circuits (bv. spoelen toiletten). Reinig na het vervangen van het dak of de gevel de dakgoten en regenwaterput of -ton om asbesthoudend sediment of slib te verwijderen

- Eenvoudige handelingen: mag via doe-het-zelf of door werknemer(s) met opleidingsattest eenvoudige handelingen
Het verwijderen van hechtgebonden asbesthoudende golfplaten kan gebeuren via doe-het-zelf, mits inachtnaam van voldoende beschermende middelen.

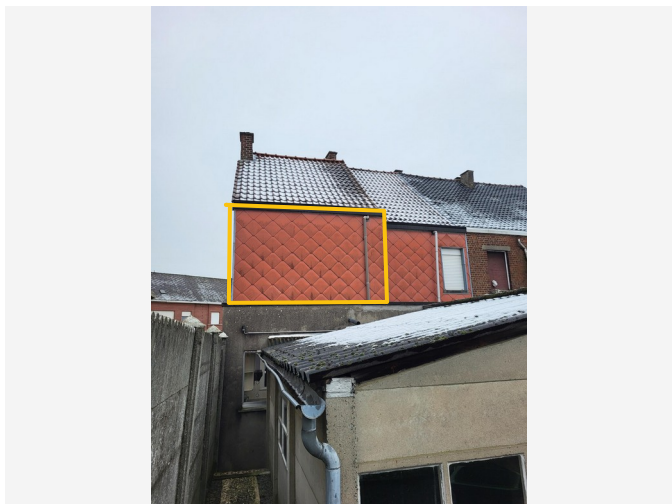
Het asbestmateriaal valt onder de mijlpaal van 2034.

Eindbeoordeling materiaalrisico	Laag materiaalrisico en/of verlaagde kans op vezelvrijgave
---------------------------------	--

Gebondenheid	Categorie 1: hechtgebonden in oorsprong
Asbestsoort (vezeltype)	Alleen chrysotiel
Asbestconcentratie	Laag (< 50%)
Afschermingsgraad van het gehele materiaal	Geheel of deels vrij aan de buitenlucht
Toestand van het materiaal	Licht beschadigd, licht verweerd. Intact materiaal type Pical – asbestboard of categorie III 'gebondenheid'

#	Type	Referentie	Resultaat
2.1	Puntmonster	23-200-02	Chrysotiel

Beschrijving	Gevelleien
Omgeving	Buiten
Primaire drager	Wand buitenschil
Asbestmateriaal	Dak- en gevelbekleding - Lei, shingle
Bindmiddel van asbestmateriaal	Cement
Gebondenheid op basis van bindmiddel	Hecht
Hoeveelheid (oppervlakte - aantal)	• 20,00 m ² - 1 stuk

- Verwijder dit asbestmateriaal zo snel mogelijk. Volg de toestand goed op.
- Hemelwater dat afspoelt van asbestcement daken of gevels kan asbestdeeltjes bevatten. Gebruik het enkel voor gesloten circuits (bv. spoelen toiletten). Reinig na het vervangen van het dak of de gevel de dakgoten en regenwaterput of -ton om asbesthoudend sediment of slib te verwijderen

- Eenvoudige handelingen: mag via doe-het-zelf of door werknemer(s) met opleidingsattest eenvoudige handelingen
Het verwijderen van hechtgebonden asbestleien in open lucht kan gebeuren via doe-het-zelf, mits inachtnaam van voldoende beschermende maatregelen.

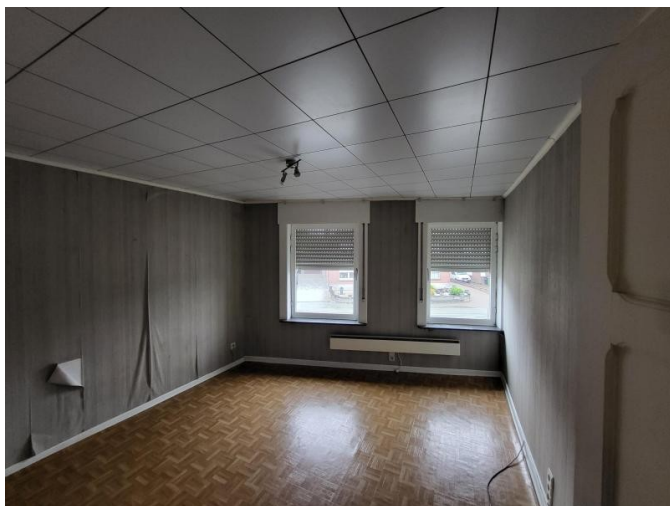
De plafonds van het gelijkvloers en eerste verdieping zijn niet gepleisterd maar wel afgewerkt met gipsplaat en plafondtegels in vezelplaat.

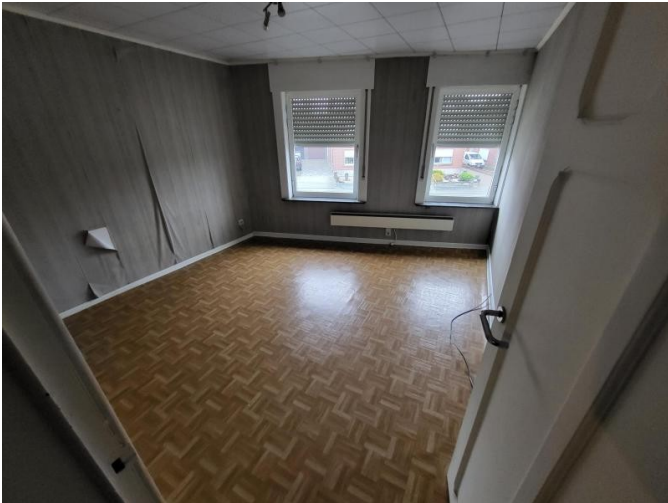
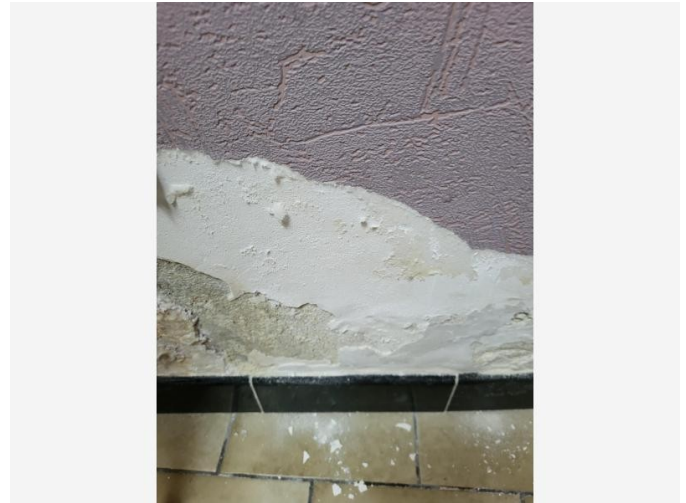
Fiche 4: Pleisterwerk binnenmuren woning

Geen asbest

#	Type	Referentie	Resultaat
4.1	Mengmonster	23-200-01	Geen asbest
