# Asbestinventarisatetest

Sint-Elooiweg 67, 1861 Meise

Attestnummer : 20240701-000064.000

Uitgegeven op : 01.07.2024

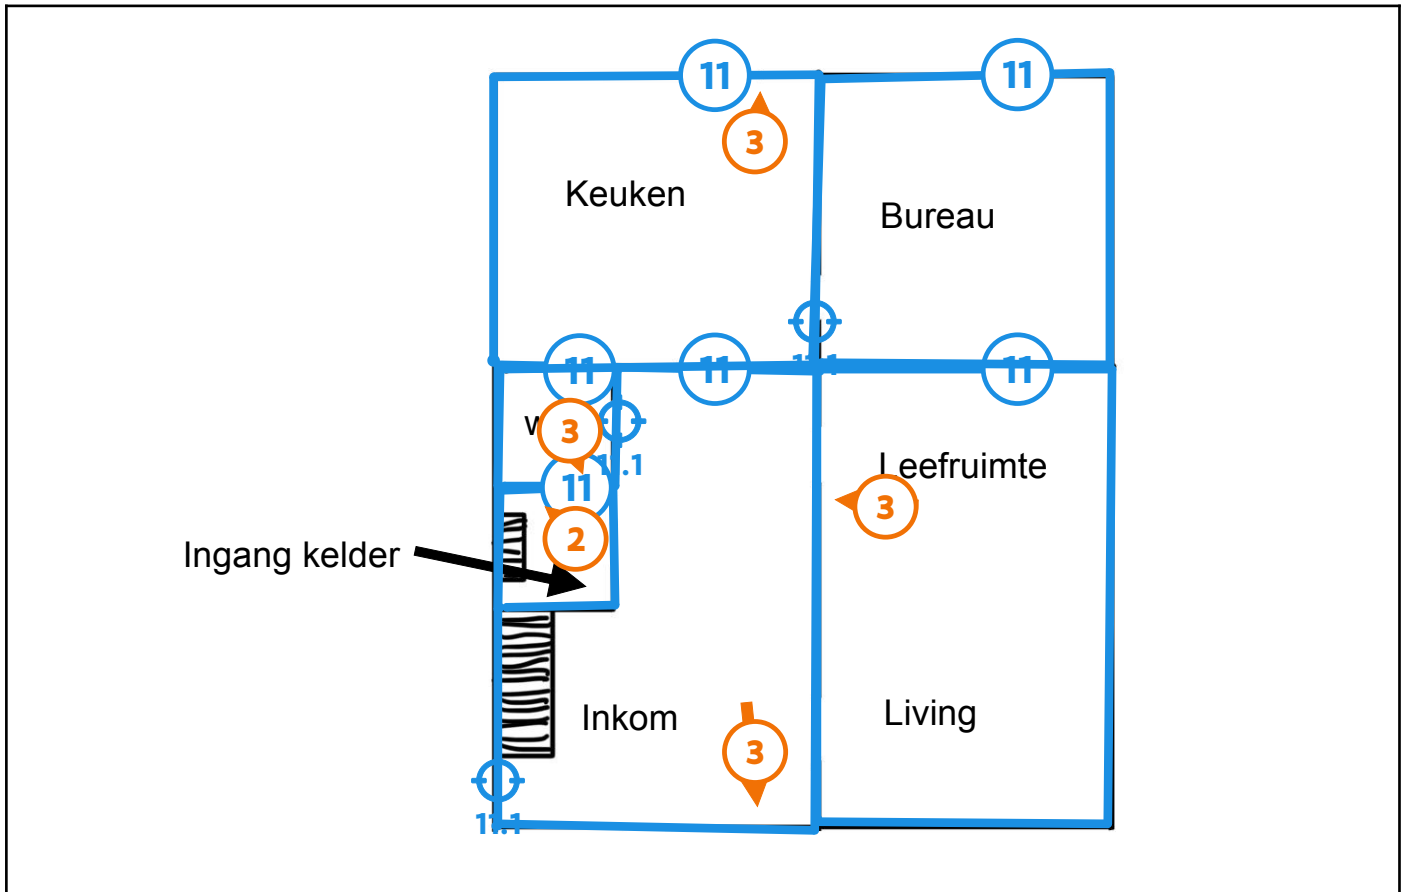
## Plan 1.1: Grondplan gelijkvloers

Beschrijving	Type	Actie
2. Elektrische teller	Asbestmateriaal	<a href="#">Verwijderen</a>
3. Elektrische schakelaars en stopcontacten	Asbestmateriaal	<a href="#">Verwijderen</a>
11. Pleisterwerk muren	Geen asbest	-
11.1 Code: 35979/01	Mengmonster	-

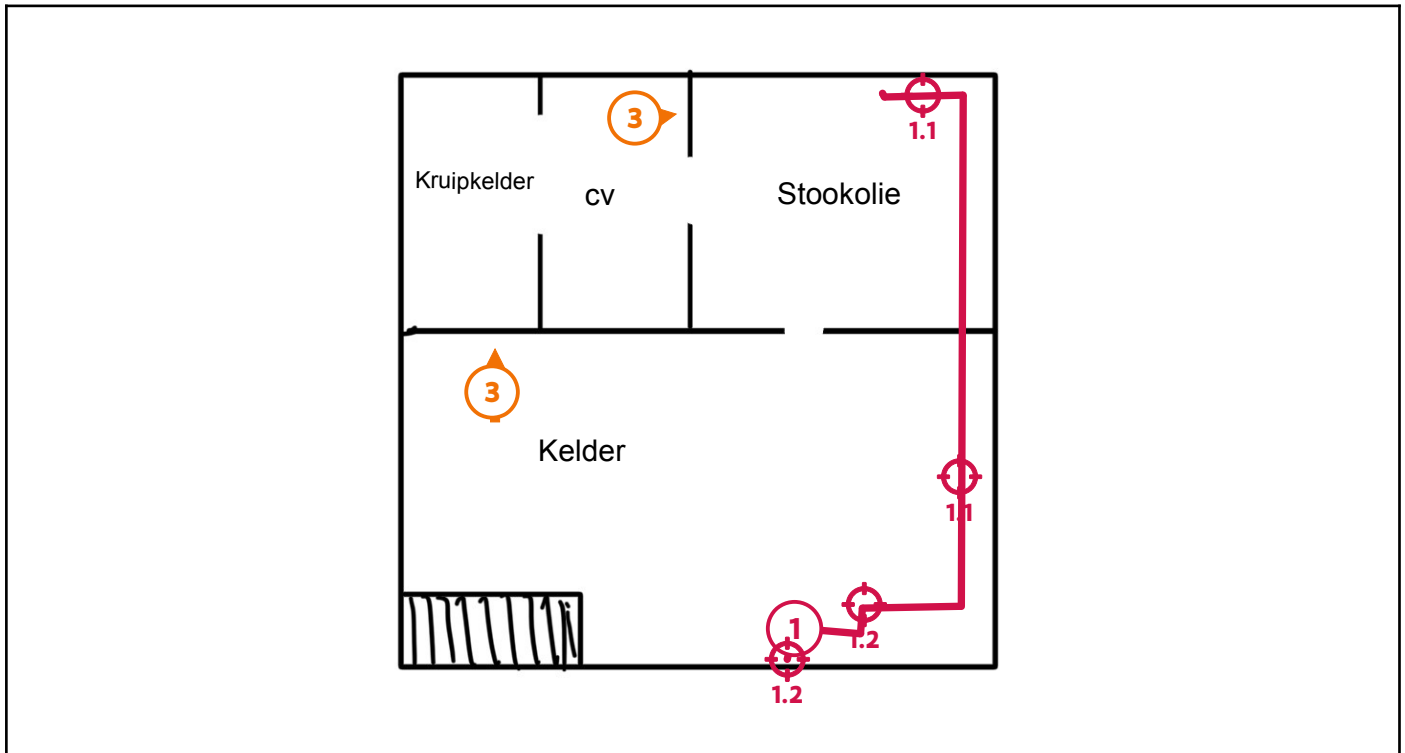
## Plan 1.6: Grondplan kelder

Beschrijving	Type	Actie
1. Leidingisolatie	Asbestmateriaal	Dringend verwijderen
1.1 Code: 35979/03	Mengmonster	-
1.2 Code: 35979/04	Mengmonster	-
3. Elektrische schakelaars en stopcontacten	Asbestmateriaal	Verwijderen

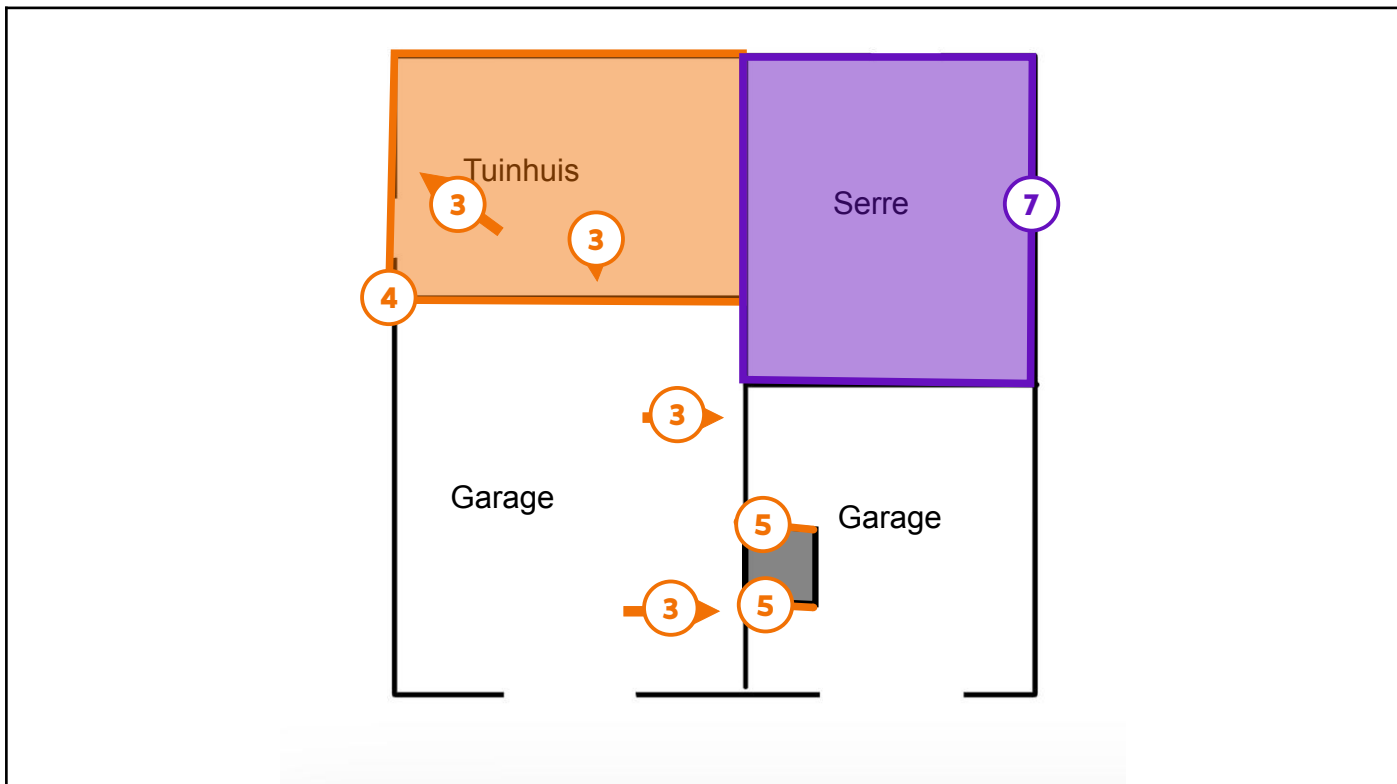
## Plan 2.1: Grondplan bijgebouw

Beschrijving	Type	Actie
3. Elektrische schakelaars en stopcontacten	Asbestmateriaal	Verwijderen
4. Schuin dak tuinhuis	Asbestmateriaal	Verwijderen
5. Zijkant dakkapel op garage	Asbestmateriaal	Verwijderen
7. Schuin dak veranda	Advies	-

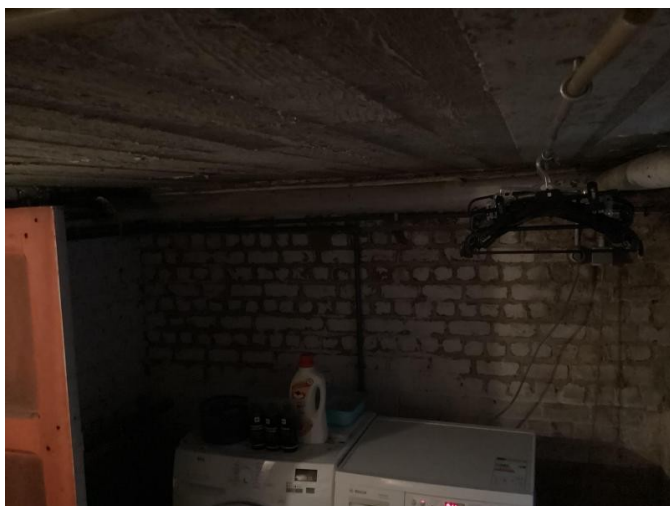
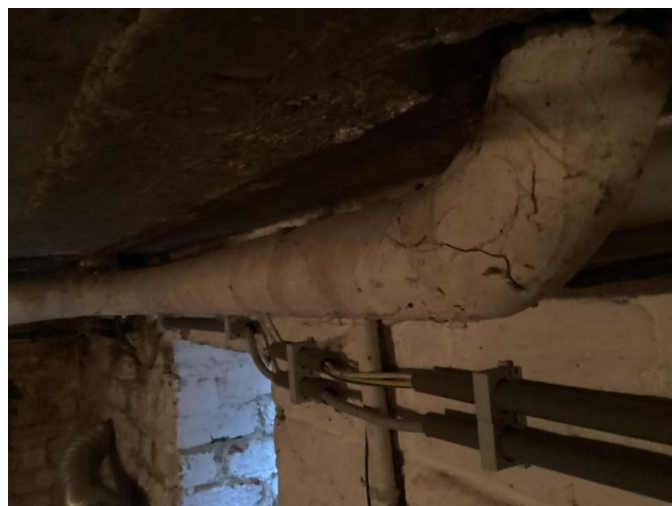
Eindbeoordeling materiaalrisico	Hoog materiaalrisico en/of hoge kans op vezelvrijgave
---------------------------------	---

Gebondenheid	Categorie 2: niet-hechtgebonden met matrix
Asbestsoort (vezeltype)	Amfibool aanwezig, uitgezonderd crocidoliet
Asbestconcentratie	Laag (< 50%)
Afschermingsgraad van het gehele materiaal	Geheel of deels (ook) vrij aan de binnenlucht
Toestand van het materiaal	Matig beschadigd, matig verweerd

#	Type	Referentie	Resultaat
1.1	Mengmonster	35979/03	Amosiet
1.2	Mengmonster	35979/04	Amosiet

## Technische gegevens

Het asbestmateriaal valt onder de mijlpaal van 2034.

**Dringend verwijderen**

- Zorg voor een veilig beheer. Vermijd het beschadigen van het asbestmateriaal. Controleer de toestand jaarlijks op wijzigingen.

- Hermetische zone (erkend asbestverwijderaar)  
De eigenaars moeten dit laten verwijderen door een erkend asbestverwijderaar die gebruik maakt van een Hermetsiche Zone.

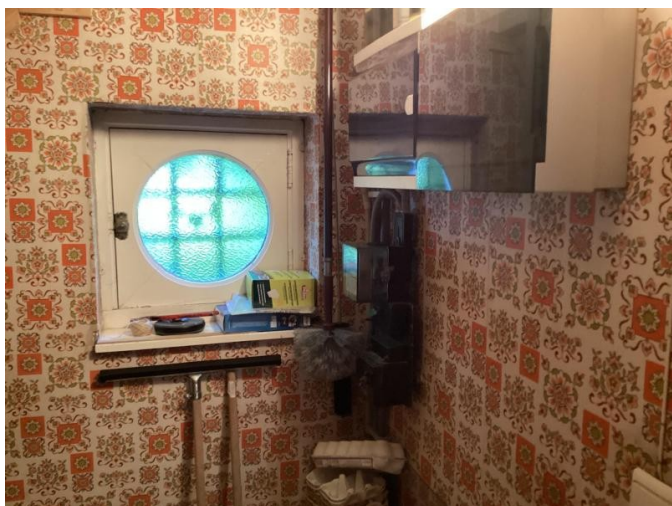
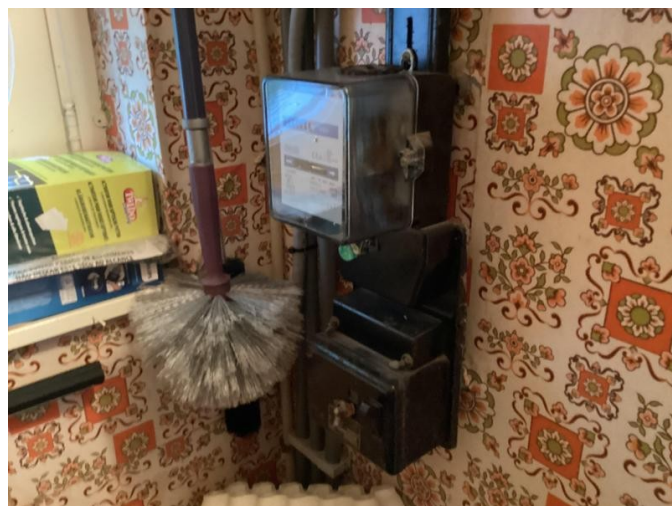
Eindbeoordeling materiaalrisico	Verhoogd materiaalrisico en/of verhoogde kans op vezelvrijgave
---------------------------------	--

Gebondenheid	Categorie 1: hechtgebonden in oorsprong
Asbestsoort (vezeltype)	Crocidoliet aanwezig
Asbestconcentratie	Laag (< 50%)
Afschermingsgraad van het gehele materiaal	Geheel of deels (ook) vrij aan de binnenlucht
Toestand van het materiaal	Licht beschadigd, licht verweerd. Intact materiaal type Pical – asbestboard of categorie III 'gebondenheid'

Beschrijving	Elektrische teller
Omgeving	Binnen
Primaire drager	Binnenwand
Asbestmateriaal	Plaat, paneel, tablet - Type Bakeliet
Bindmiddel van asbestmateriaal	Kunststof of -hars
Gebondenheid op basis van bindmiddel	Hecht
Hoeveelheid (oppervlakte - dikte - aantal)	• 1,70 m <sup>2</sup> - 1,00 cm - 1 stuk
Totaal volume	0,017 m <sup>3</sup>
Eenvoudig bereikbaar	Ja
Bevestigingswijze	• Geschroefd
Identificatiemethode	Vaststelling zonder monstername
Destructieve handeling voor identificatie	Nee

Het asbestmateriaal valt onder de mijlpaal van 2040.

Verwijderen

- Zorg voor een veilig beheer. Vermijd het beschadigen van het asbestmateriaal. Controleer de toestand jaarlijks op wijzigingen.

- Eenvoudige handelingen: mag via doe-het-zelf of door werknemer(s) met opleidingsattest eenvoudige handelingen  
De eigenaars moeten dit laten verwijderen door de netwerkbeheerder zelf aangezien deze eigendom is van hen.

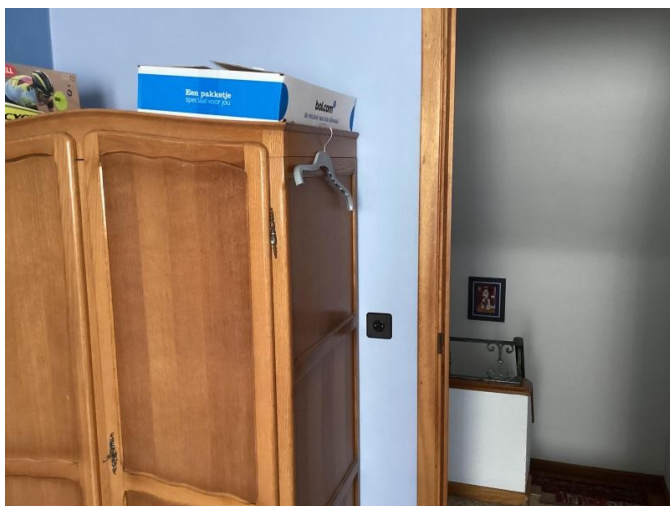
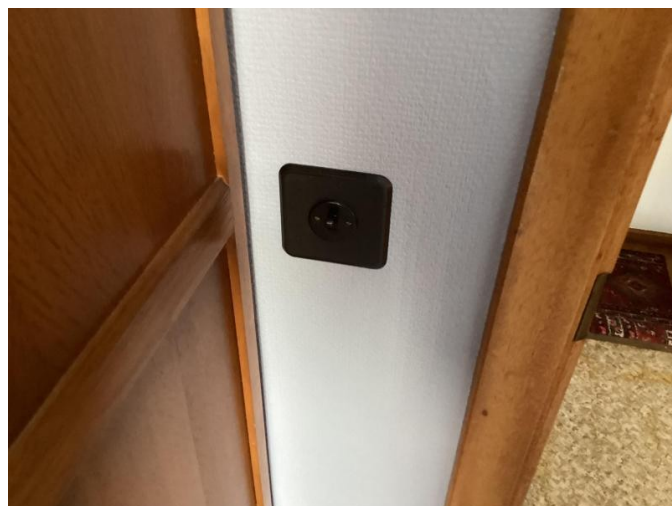
Eindbeoordeling materiaalrisico	Verhoogd materiaalrisico en/of verhoogde kans op vezelvrijgave
---------------------------------	--

Gebondenheid	Categorie 1: hechtgebonden in oorsprong
Asbestsoort (vezeltype)	Crocidoliet aanwezig
Asbestconcentratie	Laag (< 50%)
Afschermingsgraad van het gehele materiaal	Geheel of deels (ook) vrij aan de binnenlucht
Toestand van het materiaal	Licht beschadigd, licht verweerd. Intact materiaal type Pical – asbestboard of categorie III 'gebondenheid'

Beschrijving	Elektrische schakelaars en stopcontacten
Omgeving	Binnen
Primaire drager	Binnenwand
Asbestmateriaal	Plaat, paneel, tablet - Type Bakeliet
Bindmiddel van asbestmateriaal	Kunststof of -hars
Gebondenheid op basis van bindmiddel	Hecht
Hoeveelheid (oppervlakte - dikte - aantal)	• 0,30 m <sup>2</sup> - 1,00 cm - 10 stuks
Totaal volume	0,03 m <sup>3</sup>
Eenvoudig bereikbaar	Ja
Bevestigingswijze	• Geschroefd
Identificatiemethode	Vaststelling zonder monstername
Destructieve handeling voor identificatie	Nee

Het asbestmateriaal valt onder de mijlpaal van 2040.

Verwijderen

- Zorg voor een veilig beheer. Vermijd het beschadigen van het asbestmateriaal. Controleer de toestand jaarlijks op wijzigingen.

- Eenvoudige handelingen: mag via doe-het-zelf of door werknemer(s) met opleidingsattest eenvoudige handelingen  
De eigenaars mogen dit zelf verwijderen zonder het materiaal te beschadigen of te breken en mits de nodige voorzorgsmaatregelen.

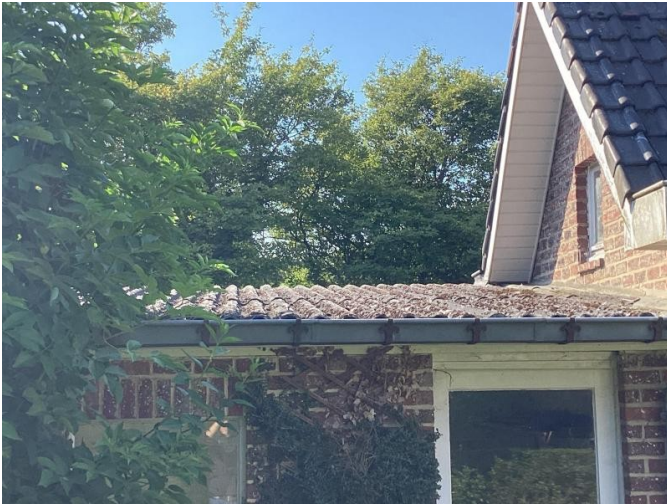
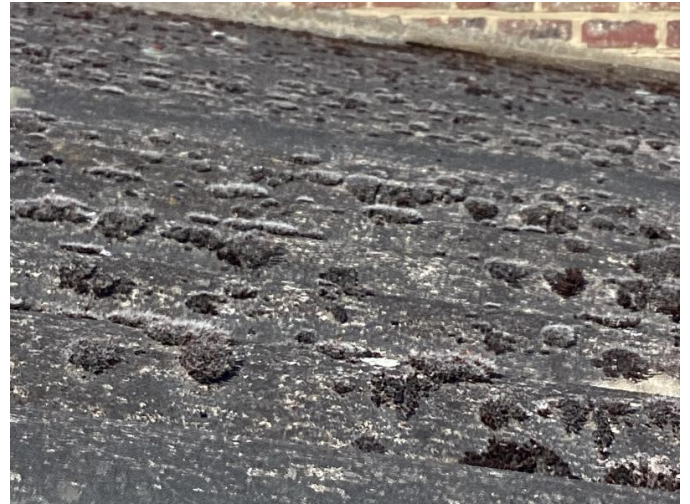
Eindbeoordeling materiaalrisico	Verhoogd materiaalrisico en/of verhoogde kans op vezelvrijgave
---------------------------------	--

Gebondenheid	Categorie 1: hechtgebonden in oorsprong
Asbestsoort (vezeltype)	Crocidoliet aanwezig
Asbestconcentratie	Laag (< 50%)
Afschermingsgraad van het gehele materiaal	Geheel of deels vrij aan de buitenlucht
Toestand van het materiaal	Matig beschadigd, matig verweerd

Beschrijving	Schuin dak tuinhuis
Omgeving	Buiten
Primaire drager	Schuin dak
Asbestmateriaal	Dak- en gevelbekleding - Golfplaat
Bindmiddel van asbestmateriaal	Cement
Gebondenheid op basis van bindmiddel	Hecht
Hoeveelheid (oppervlakte - aantal)	• 11,00 m <sup>2</sup> - 1 stuk
Totale oppervlakte	11,00 m <sup>2</sup>
Eenvoudig bereikbaar	Ja
Bevestigingswijze	• Geschroefd
Identificatiemethode	Vaststelling zonder monsternamen
Destructieve handeling voor identificatie	Nee

Het asbestmateriaal valt onder de mijlpaal van 2034.

Verwijderen

- Zorg voor een veilig beheer. Vermijd het beschadigen van het asbestmateriaal. Controleer de toestand jaarlijks op wijzigingen.

- Eenvoudige handelingen: mag via doe-het-zelf of door werknemer(s) met opleidingsattest eenvoudige handelingen  
De eigenaars mogen dit zelf verwijderen zonder het materiaal te beschadigen of te breken en mits de nodige voorzorgsmaatregelen.

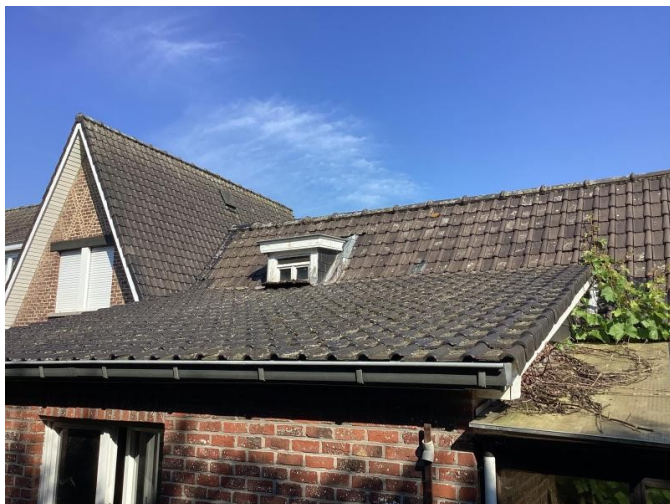
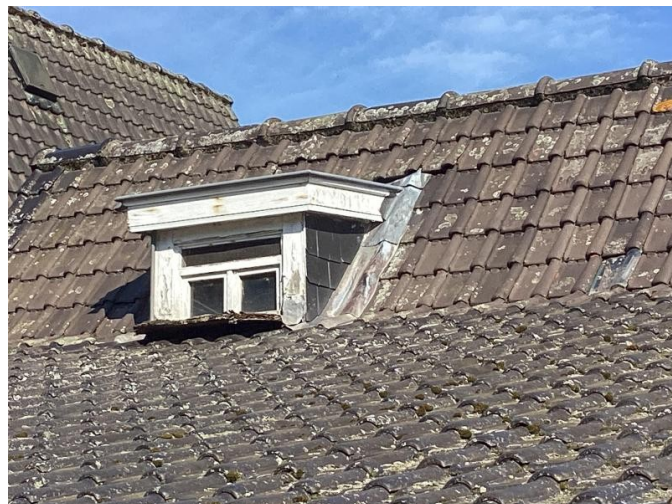
Eindbeoordeling materiaalrisico	Verhoogd materiaalrisico en/of verhoogde kans op vezelvrijgave
---------------------------------	--

Gebondenheid	Categorie 1: hechtgebonden in oorsprong
Asbestsoort (vezeltype)	Crocidoliet aanwezig
Asbestconcentratie	Laag (< 50%)
Afschermingsgraad van het gehele materiaal	Geheel of deels vrij aan de buitenlucht
Toestand van het materiaal	Matig beschadigd, matig verweerd

Beschrijving	Zijkant dakkapel op garage
Omgeving	Buiten
Primaire drager	Wand buitenschil
Asbestmateriaal	Dak- en gevelbekleding - Lei, shingle
Bindmiddel van asbestmateriaal	Cement
Gebondenheid op basis van bindmiddel	Hecht
Hoeveelheid (oppervlakte - aantal)	• 1,30 m <sup>2</sup> - 1 stuk
Totale oppervlakte	1,30 m <sup>2</sup>
Eenvoudig bereikbaar	Ja
Bevestigingswijze	• Geklemd
Identificatiemethode	Vaststelling zonder monstername
Destructieve handeling voor identificatie	Nee

Het asbestmateriaal valt onder de mijlpaal van 2034.

Verwijderen

- Zorg voor een veilig beheer. Vermijd het beschadigen van het asbestmateriaal. Controleer de toestand jaarlijks op wijzigingen.

- Eenvoudige handelingen: mag via doe-het-zelf of door werknemer(s) met opleidingsattest eenvoudige handelingen  
De eigenaars mogen dit zelf verwijderen zonder het materiaal te beschadigen of te breken en mits de nodige voorzorgsmaatregelen.

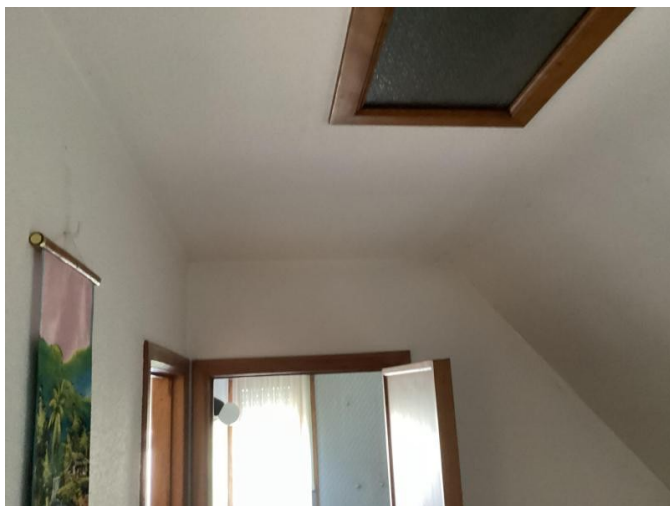
Sommige plafonds zijn valse plafonds waardoor ik niet weet wat hierachter zit. Hierdoor is er een kans dat er verdachte materialen achter zit.

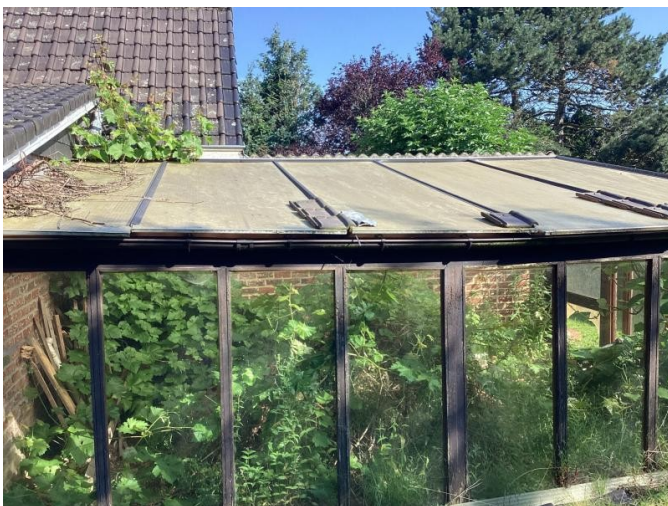
Deze bestaat uit polycarbonaat platen.

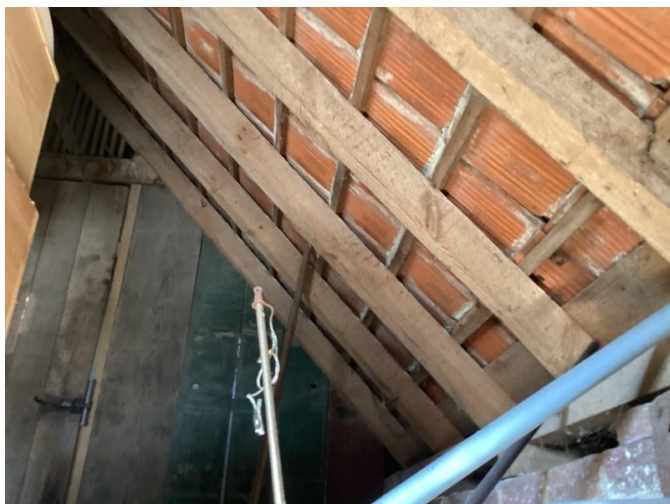
Deze bestaat voor een stuk uit blote dakpannen en het andere stuk uit een plastieken onderdak.

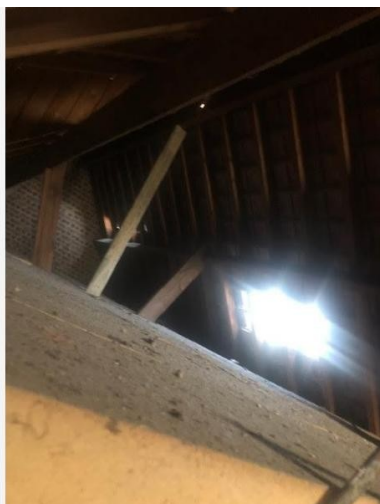
Het schuin dak van de woning bestaat uit blote dakpannen.

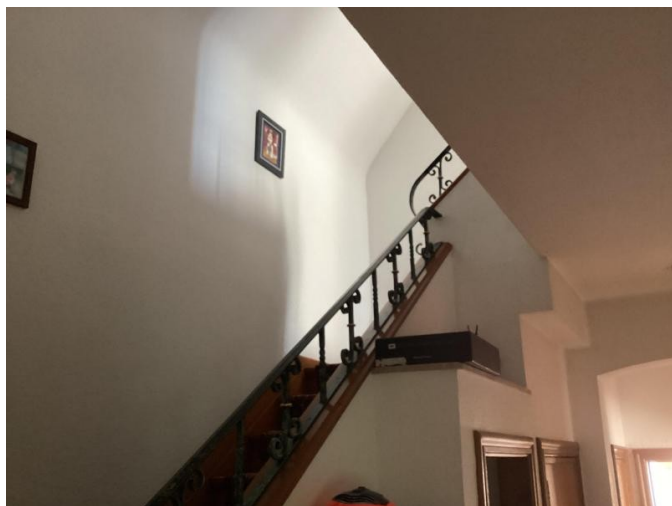
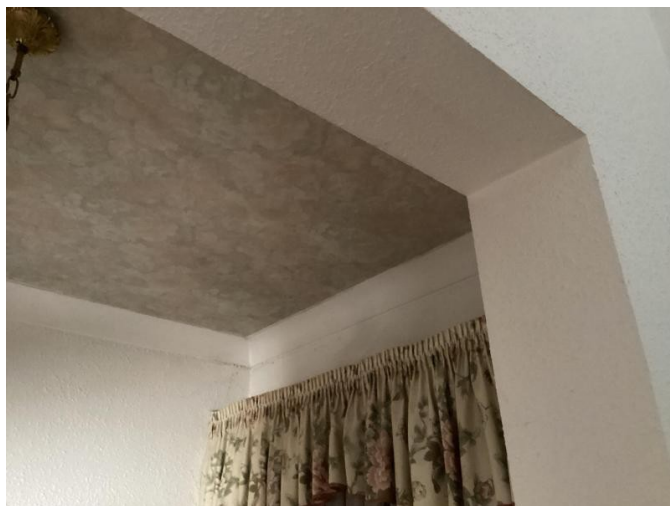
## Fiche 10: Pleisterwerk plafonds

Geen asbest

#	Type	Referentie	Resultaat
10.1	Mengmonster	35979/02	Geen asbest

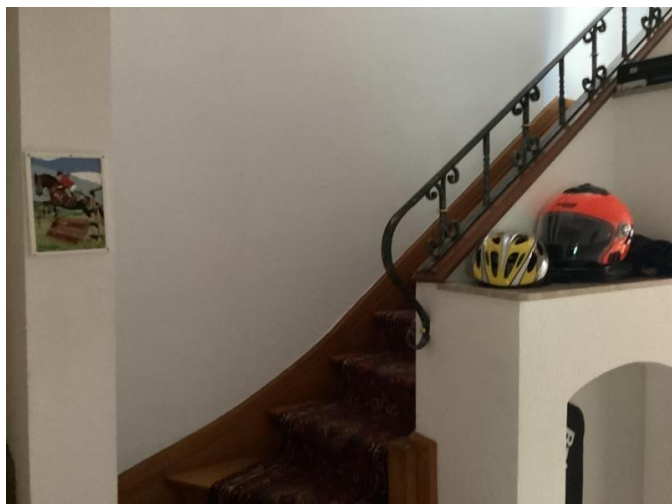
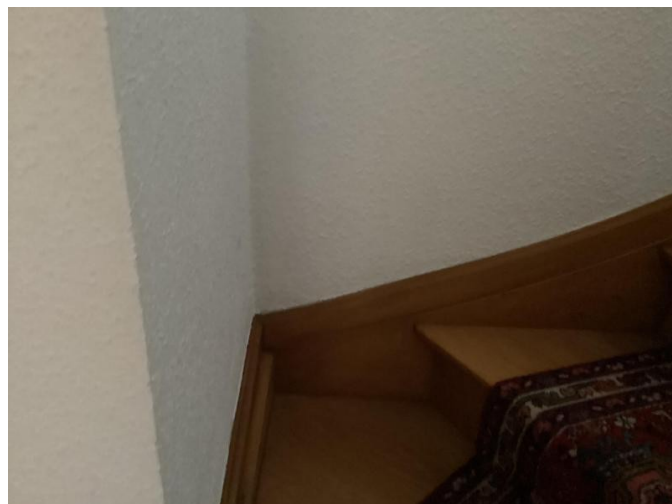
Geen asbest

#	Type	Referentie	Resultaat
11.1	Mengmonster	35979/01	Geen asbest

Beschrijving	Pleisterwerk muren
Omgeving	Binnen
Primaire drager	Binnenwand
Bindmiddel van materiaal	Gips - kalk
Gebondenheid op basis van bindmiddel	Niet-hechtgebonden
Hoeveelheid (oppervlakte - dikte - aantal)	• 170,00 m <sup>2</sup> - 1,00 cm - 1 stuk
Totaal volume	1,70 m <sup>3</sup>
Identificatiemethode	Vaststelling met monsternamen
Destructieve handeling voor identificatie	Nee
Opmerking	Stalen genomen op de verplichte plaatsen waar nodig is. Keuken Badkamer Trappenhall Wc
