Asbestinventarisatetest

Breughelpark 6/46, 1731 Asse

Attestnummer : 20250331-000460.000

Uitgegeven op : 31.03.2025

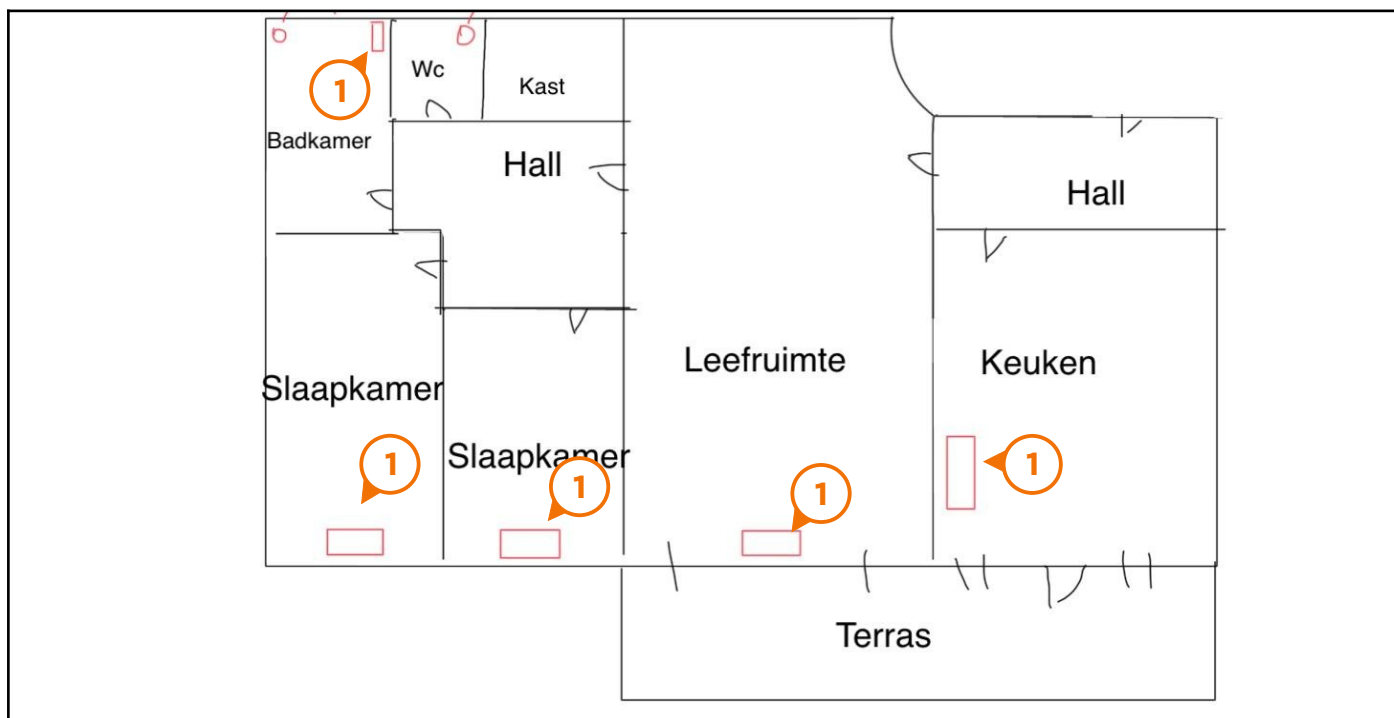
Plan 1.5: IMG_2975

Beschrijving	Type	Actie
1. Radiatoren - Knoppen	Asbestmateriaal	Verwijderen

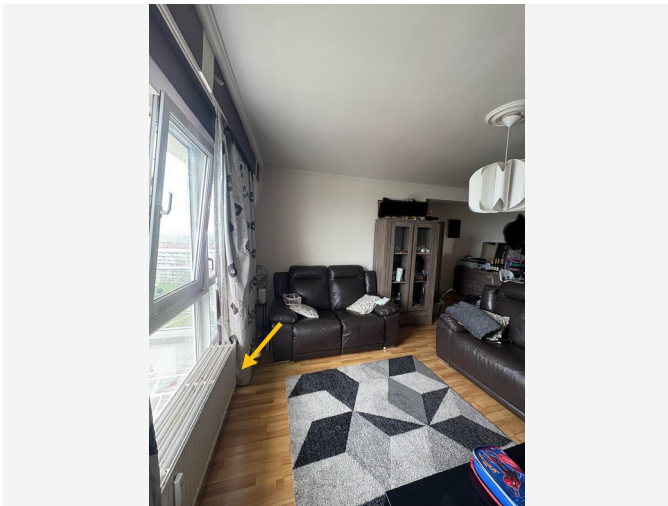
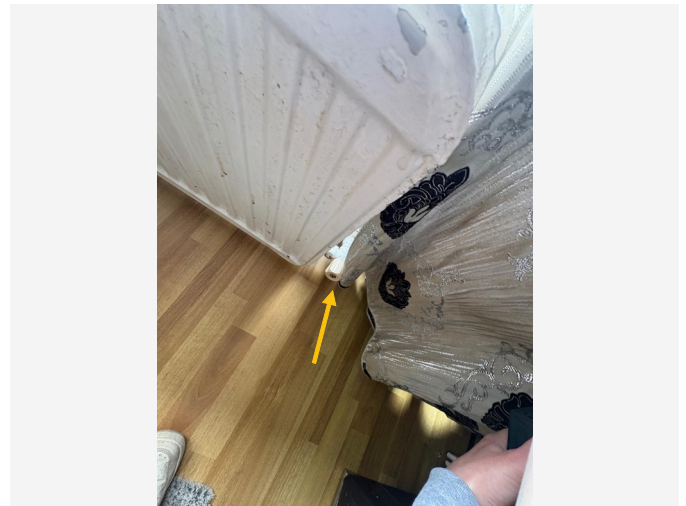
Eindbeoordeling materiaalrisico	Verhoogd materiaalrisico en/of verhoogde kans op vezelvrijgave
---------------------------------	----------------------------------------------------------------

Gebondenheid	Categorie 1: hechtgebonden in oorsprong
Asbestsoort (vezeltype)	Crocidoliet aanwezig
Asbestconcentratie	Laag (< 50%)
Afschermingsgraad van het gehele materiaal	Geheel of deels (ook) vrij aan binnenluchtstromen
Toestand van het materiaal	Licht beschadigd, licht verweerd. Intact calciumsilicaatmateriaal of categorie III 'gebondenheid'

Beschrijving	Radiatoren - Knoppen
Omgeving	Binnen
Primaire drager	Ruimteverwarming
Asbestmateriaal	Plaat, paneel, tablet - Type Bakeliet
Bindmiddel van asbestmateriaal	Kunststof of -hars
Gebondenheid op basis van bindmiddel	Hecht
Hoeveelheid (oppervlakte - dikte - aantal)	• 0,10 m ² - 1,00 cm - 5 stuks
Totaal volume	0,005 m ³
Eenvoudig bereikbaar	Ja
Bevestigingswijze	• Geschroefd
Identificatiemethode	Vaststelling zonder monsternamen
Destructieve handeling voor identificatie	Nee
Opmerking	De genoteerde hoeveelheid is een schatting.

- Verwijder dit asbestmateriaal zo snel mogelijk. Volg de toestand goed op.

- Eenvoudige handelingen: mag via doe-het-zelf of door werknemer(s) met opleidingsattest eenvoudige handelingen
Bij het uitvoeren van eenvoudige handelingen, zoals toegestaan via doe-het-zelfmethoden of door werknemers met een opleidingsattest, is het gebruik van de juiste persoonlijke beschermingsmiddelen (PBM's) verplicht om blootstelling aan asbestvezels te voorkomen. Wij adviseren echter om asbest te laten verwijderen door een werknemer met opleidingscertificaat. Maar het is ook toegestaan via de doe-het-zelfmethode, mits de juiste voorzorgsmaatregelen en PBM's in acht worden genomen. De volgende PBM's dienen altijd aanwezig te zijn:
 - FFP3-mondmasker of halfgelaatsmasker met P3 filter
 - wegwerpoverall (Tyvek CATIII, type 5 en 6),
 - handschoenen wegwerp of afwasbaar

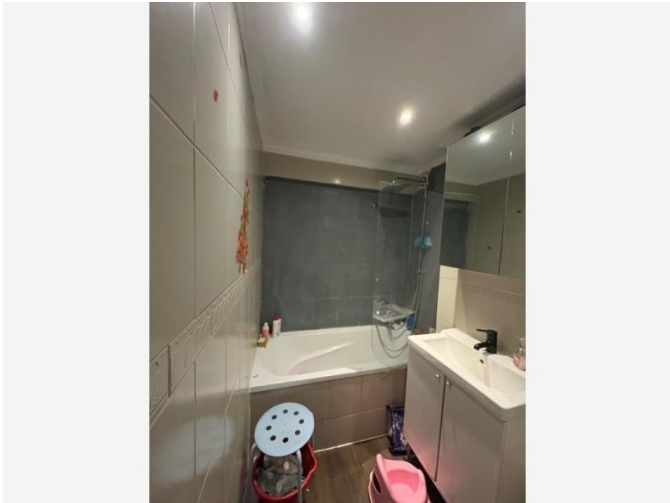
Vrije foto

Het plafond bestaat uit niet-asbestverdachte gipskartonplaten. Zonder destructie is het niet mogelijk om na te gaan of er asbestverdachte materialen aanwezig zijn achter de gipskartonplaten.

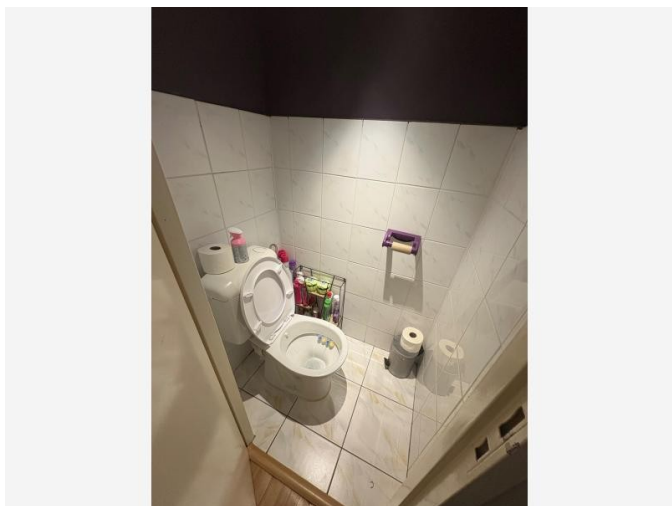
Vrije foto

Op moment van de inspectie kon niet worden nagegaan of de tegellijm achter de muurtegels/plinten asbestverdacht is. Bij renovatie of verwijdering van de tegels dient het materiaal te worden geanalyseerd voor de werken van start gaan.

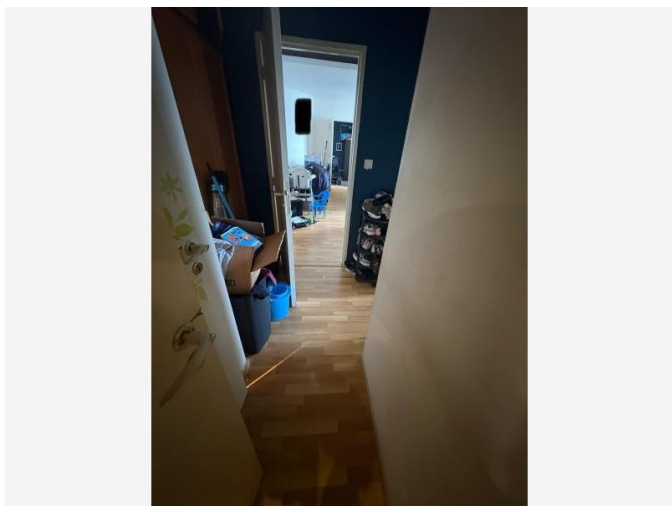
Vrije foto

Op moment van de inspectie kon niet worden nagegaan of de tegellijm onder de vloertegels asbestverdacht is. Bij renovatie of verwijdering van de tegels dient het materiaal te worden geanalyseerd voor de werken van start gaan.

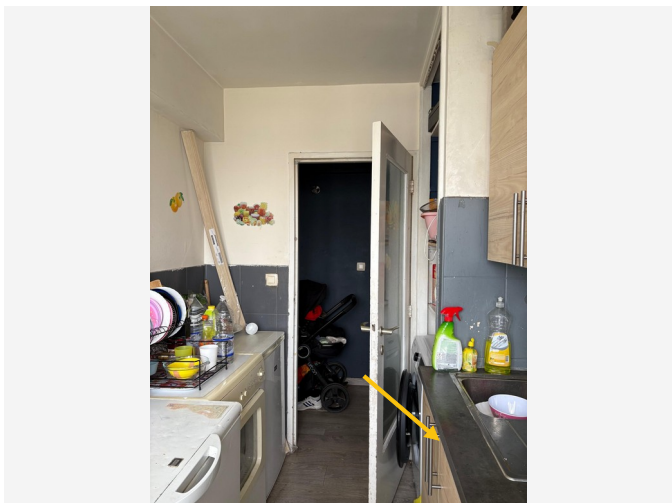
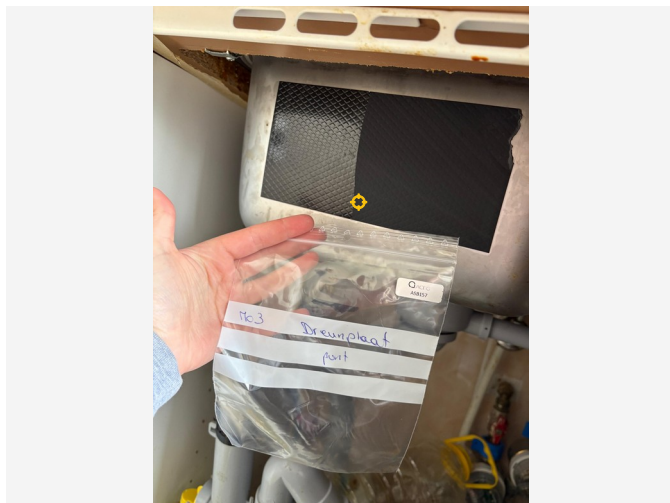
Fiche 6: Ontdreuningsplaat/anti-dreunplaat onder spoelbak

Geen asbest

#	Type	Referentie	Resultaat
6.1	Puntmonster	M03	Geen asbest

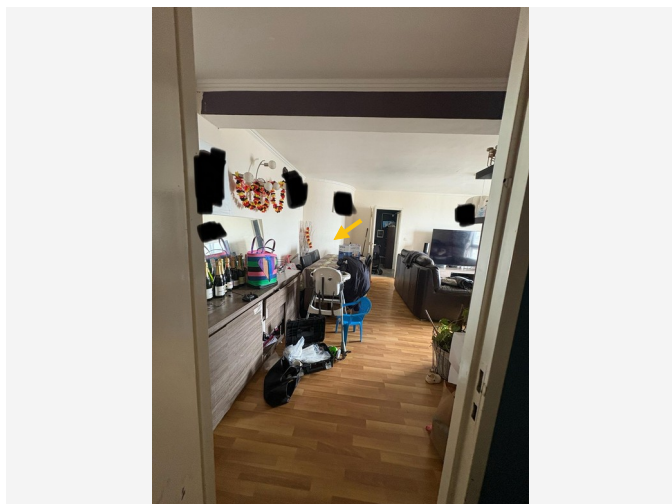
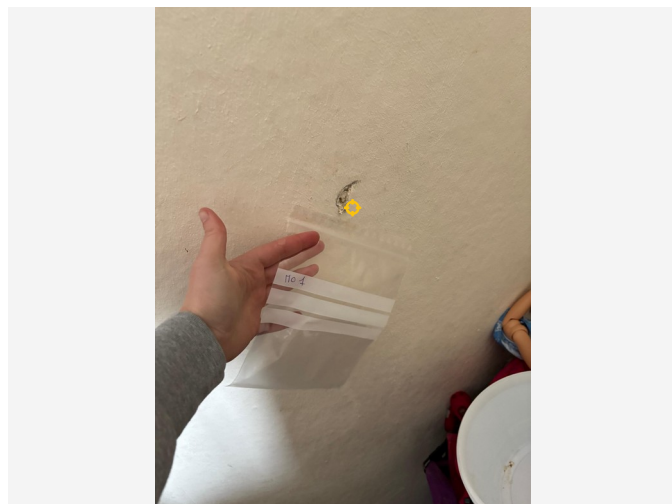
Geen asbest

#	Type	Referentie	Resultaat
7.1	Mengmonster	M01	Geen asbest

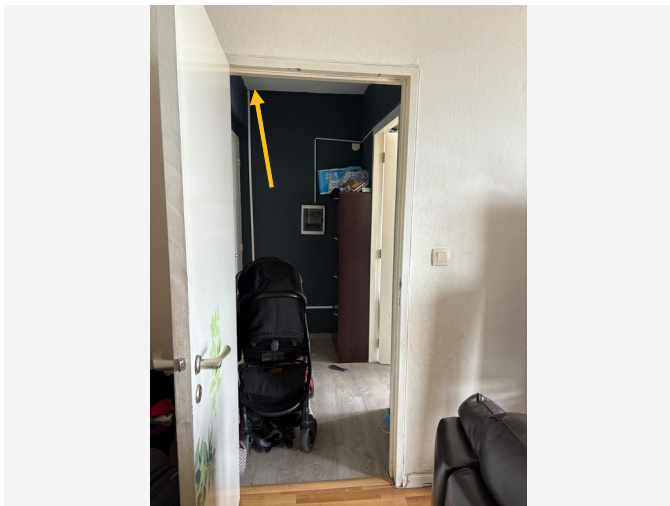
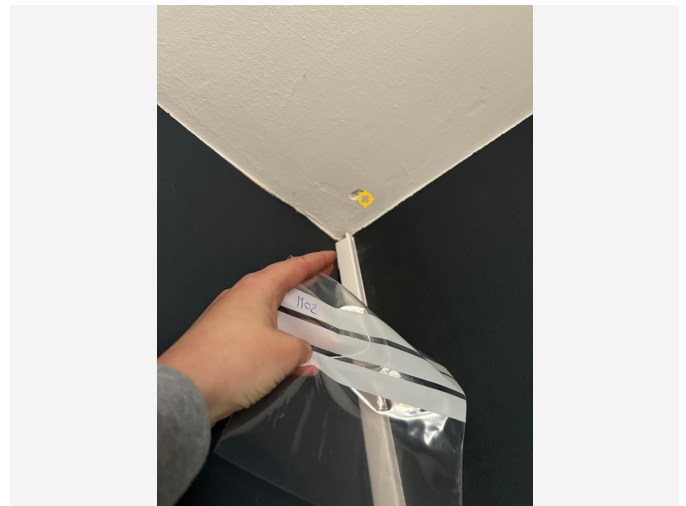
Fiche 8: Pleisterwerk plafonds

Geen asbest

#	Type	Referentie	Resultaat
8.1	Mengmonster	M02	Geen asbest
