Asbestinventarisatetest

Keizershoek 3, 8530 Harelbeke

Attestnummer : 20240524-000460.000

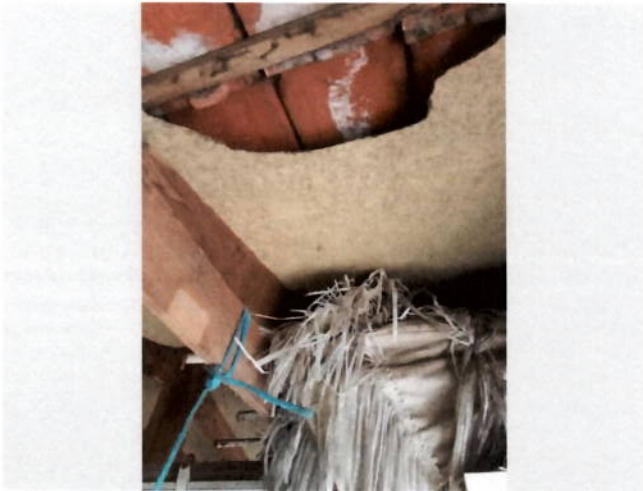
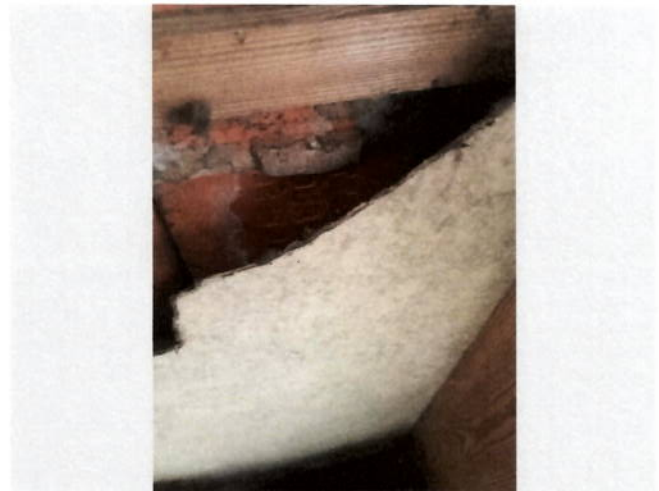
| Fiche 1: Onderdak type Menuiserite..... | 13 |

| Eindbeoordeling materiaalrisico | Verhoogd materiaalrisico en/of verhoogde kans op vezelvrijgave |

| Asbestsoort (vezeltype) | Crocidoliet aanwezig |
| Toestand van het materiaal | Licht beschadigd, licht verweerd. Intact materiaal type Pical – asbestboard of categorie III 'gebondenheid' |

| Beschrijving | Onderdak type Menuiserie |
| Eenvoudig bereikbaar | Nee • Het asbestmateriaal is bedekt (uitgezonderd laag verf, coating, behang, kunststof, textiel) en het wegnemen van het bedekkende materiaal kan niet zonder het bedekkende materiaal te beschadigen. |

- Scherm in afwachting van verwijdering het asbestmateriaal af van luchtstromingen en verstoring: bijvoorbeeld door het te verpakken, te fixeren, af te dekken, signalisatie - afbakening aan te brengen, ...
- Zorg voor een veilig beheer en verwijder dit asbestmateriaal wanneer het bij werken eenvoudig bereikbaar wordt. Controleer de toestand jaarlijks op wijzigingen.

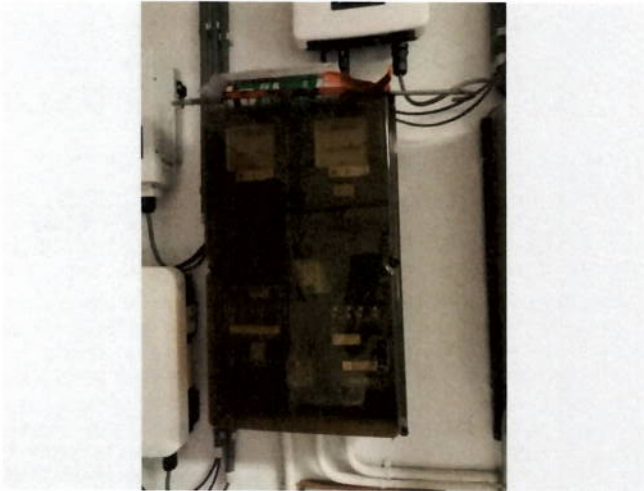
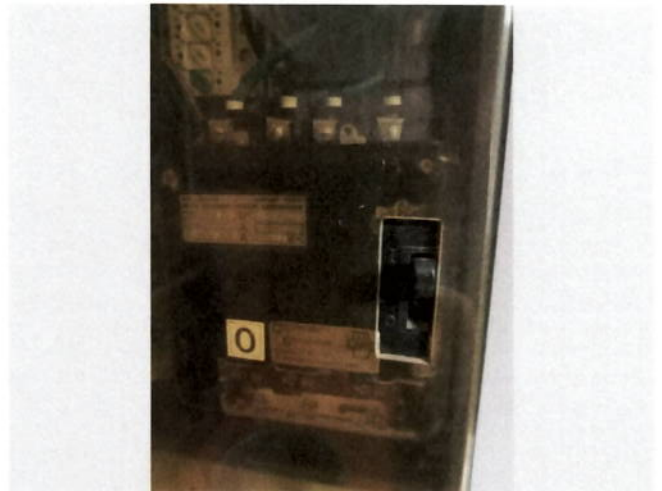
| Fiche 2: Bakeliet toepassingen..... | 17 |

| Eindbeoordeling materiaalrisico | Zeer laag materiaalrisico en/of zeer lage kans op vezelvrijgave |

| Asbestsoort (vezeltype) | Crocidoliet aanwezig |
| Toestand van het materiaal | Onbeschadigd, niet verweerd |

| Beschrijving | Bakeliet toepassingen |

- Zorg voor een veilig beheer en verwijder dit asbestmateriaal wanneer het bij werken eenvoudig bereikbaar wordt. Controleer de toestand jaarlijks op wijzigingen.

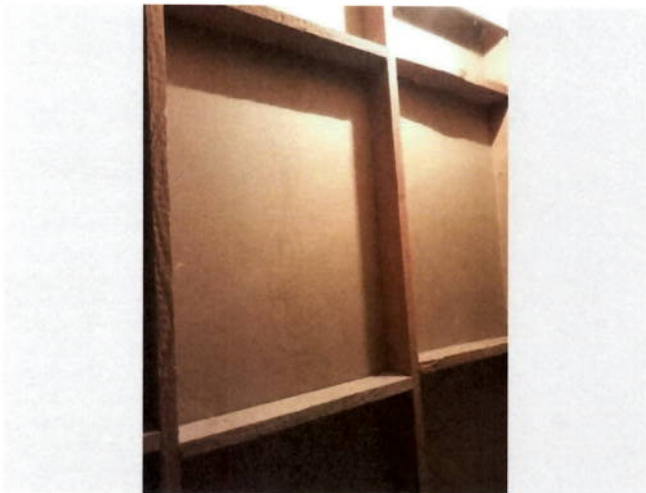
Fiche 3: Plafonds en muren bestaand uit voorzetpanelen uit gyproc

Doorheen de woning zijn er valse plafonds en wanden terug te vinden met voorzetpanelen uit gyproc. Inspectie van eventueel onderliggend pleisterwerk is niet mogelijk.

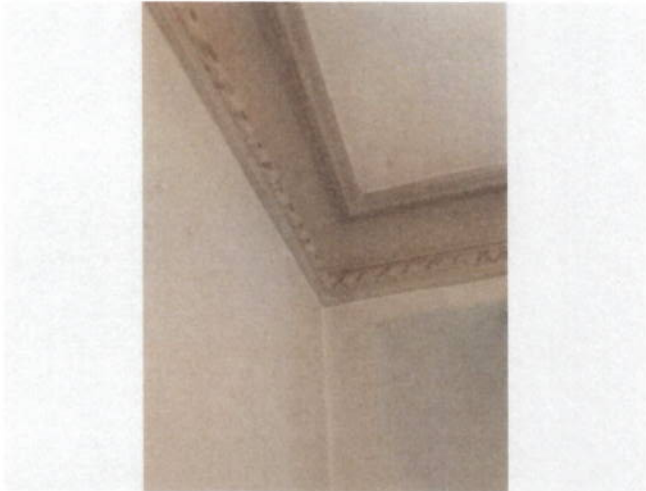
Er werden geen stalen genomen van de sierlijsten wegens niet-destructief onderzoek .
Bij renovatie, neem de nodige maatregelen.

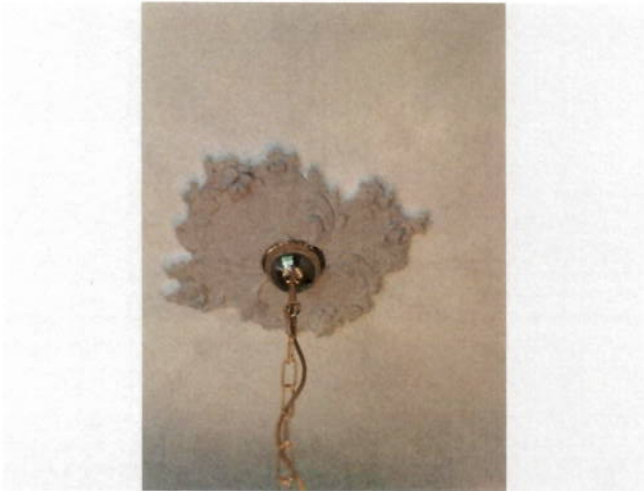
Er werden geen stalen genomen van de sierlijsten en rozetten wegens niet-destructief onderzoek .
Bij renovatie, neem de nodige maatregelen.

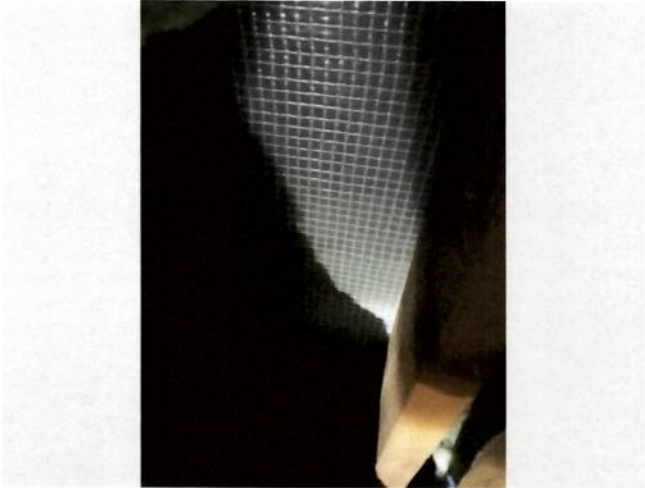
Fiche 6: Geen (asbestverdacht) onderdak

Er is geen onderdak aanwezig.

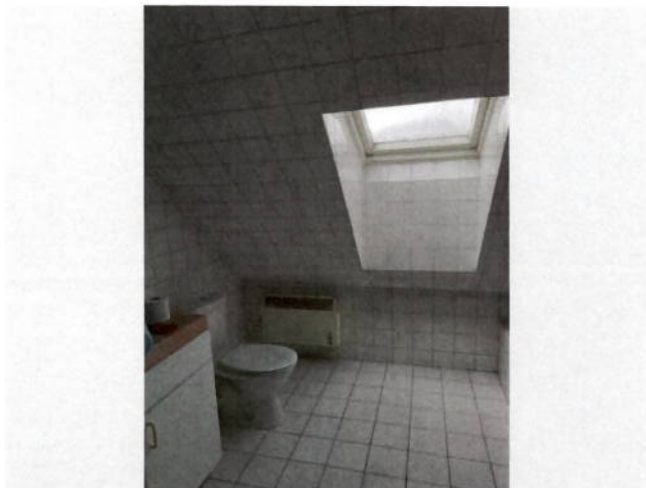
Binnenwanden afgewerkt met een intacte laag faiencetegels zonder zichtbare beschadigingen. Inspectie van de onderliggende lijmlaag of tegels zelf is niet mogelijk zonder uitbreiding naar een destructief onderzoek.

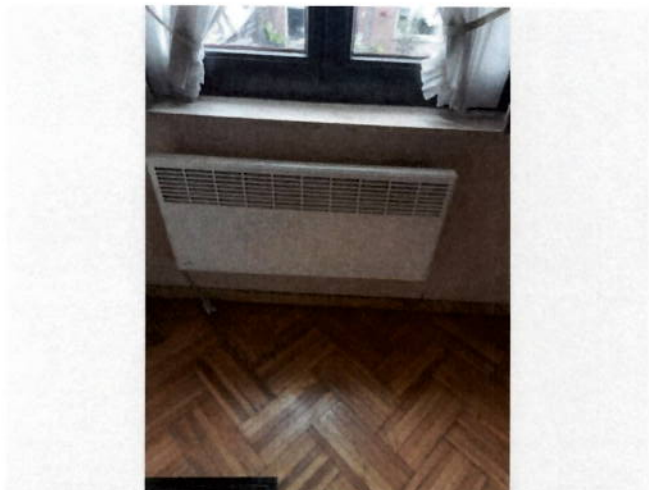
Oude radiatoren bevatten mogelijk asbesthoudende pakkingen en/of elementen. Laat ze onderzoeken bij onderhoud of vervanging.

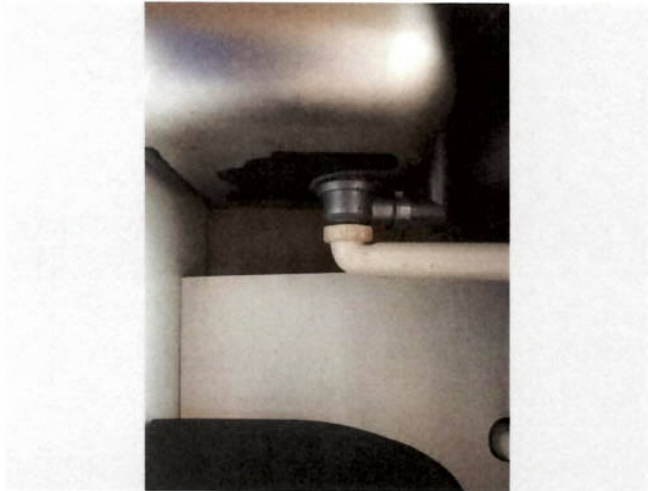
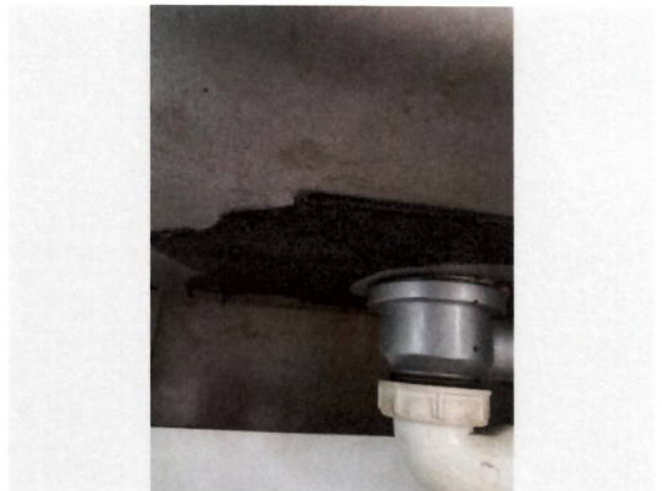
Fiche 9: Anti-dreun spoelbak

Geen asbest

| # | Type | Referentie | Resultaat |
|---|---|---|---|
| 9.1 | Puntmonster | MM3 | Geen asbest |

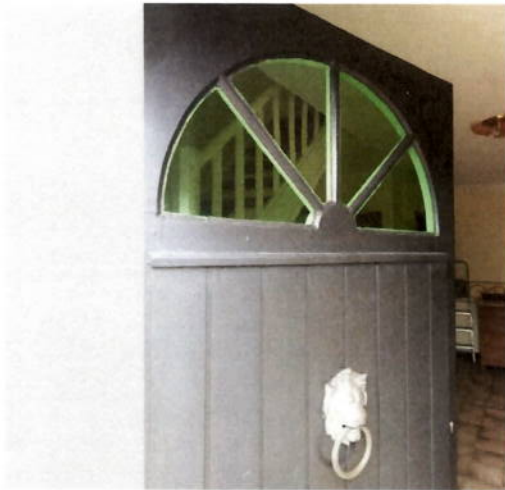
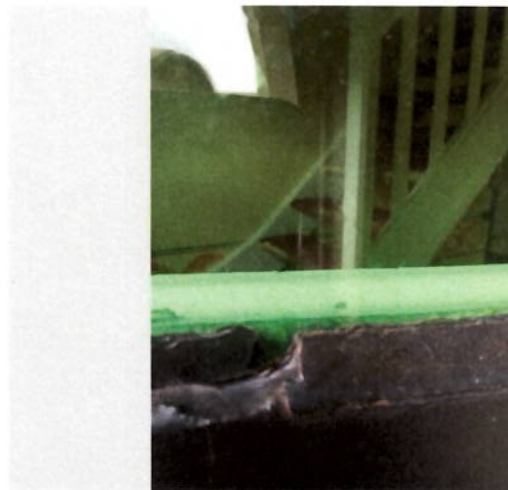
Geen asbest

| # | Type | Referentie | Resultaat |
|---|---|---|---|
| 10.1 | Puntmonster | MM2 | Geen asbest |
