Asbestinventarisatetest

Brusselsestraat 7, 9500 Geraardsbergen

Attestnummer : 20240918-000086.000

Uitgegeven op : 18.09.2024

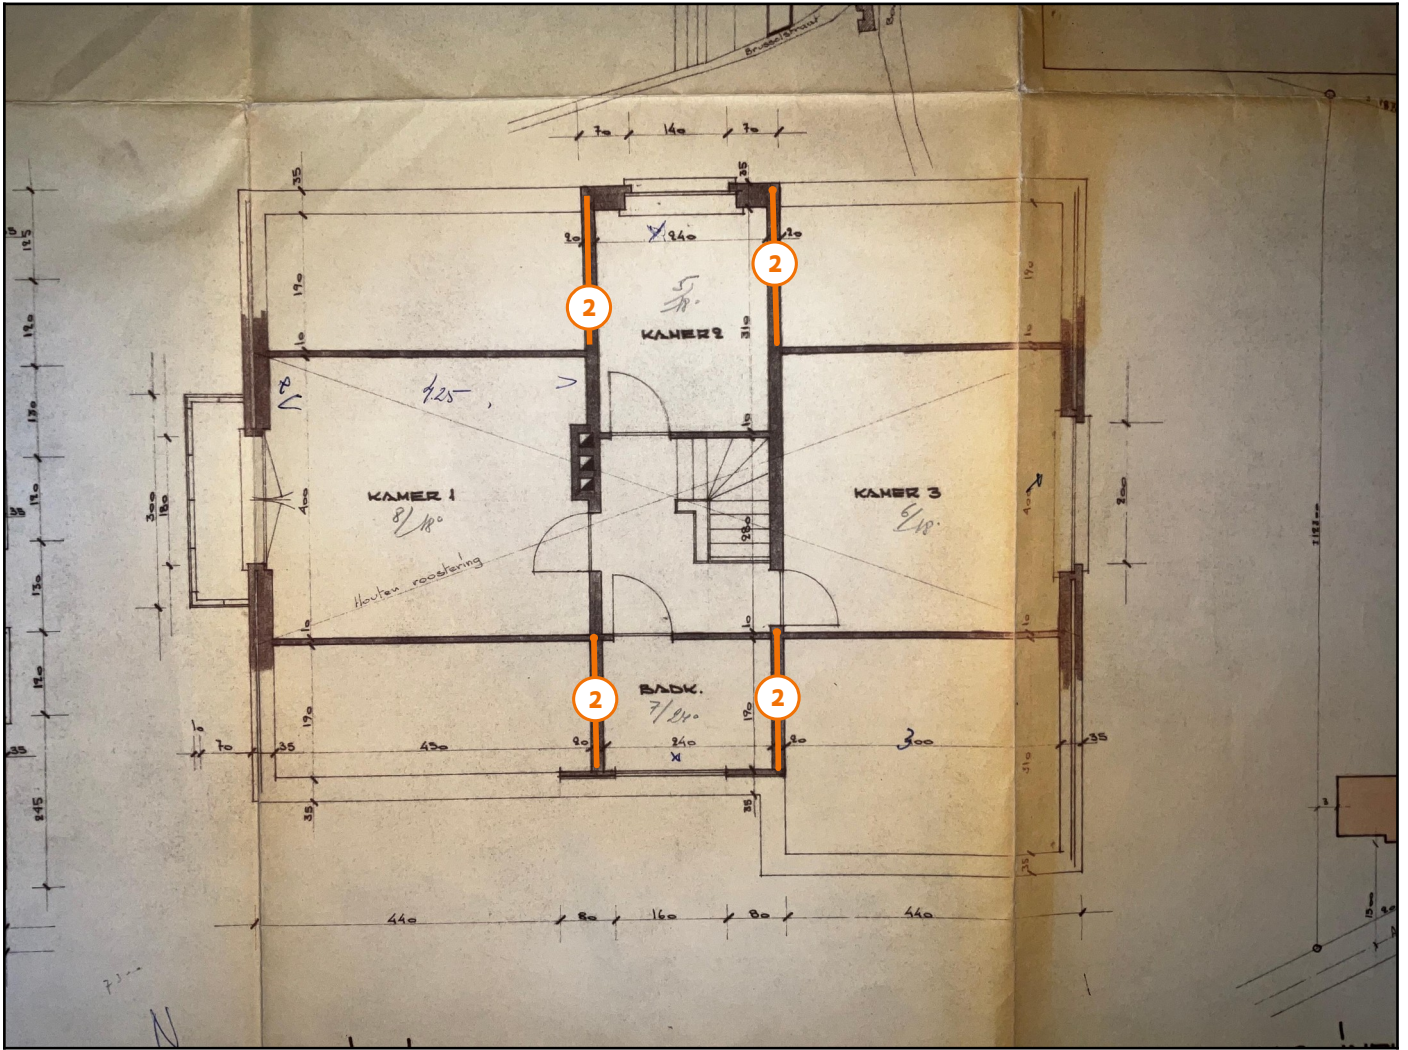
Plan 1.1: +1

Beschrijving	Type	Actie
2. Dak: leien	Asbestmateriaal	Verwijderen

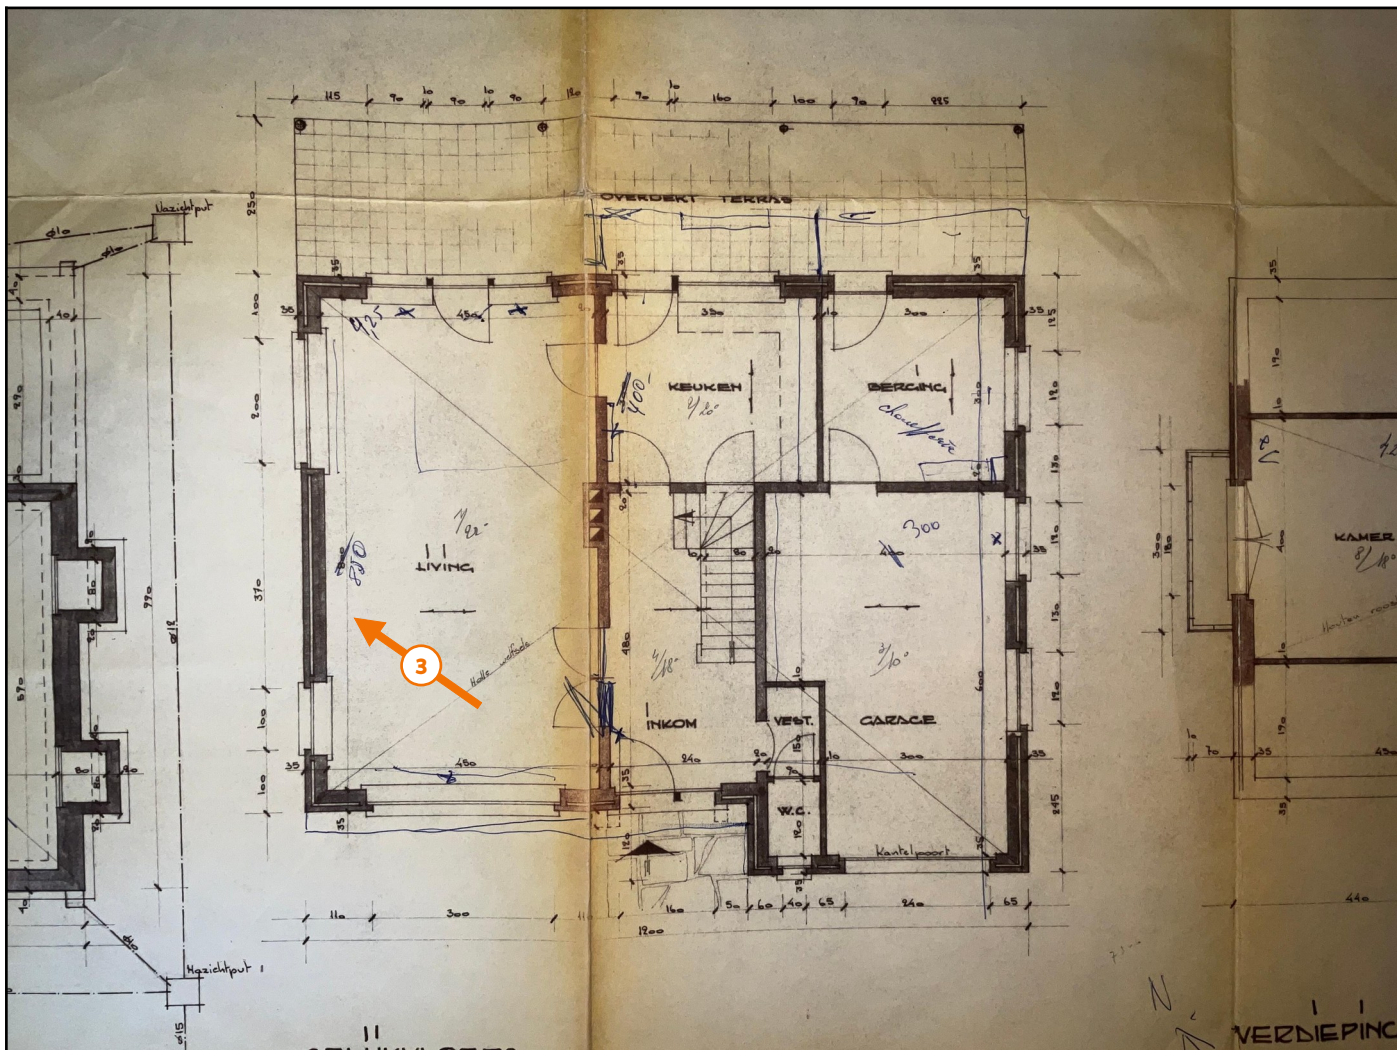
Plan 1.2: +0

Beschrijving	Type	Actie
3. Uitrusting: koord kachel	Asbestmateriaal	Verwijderen

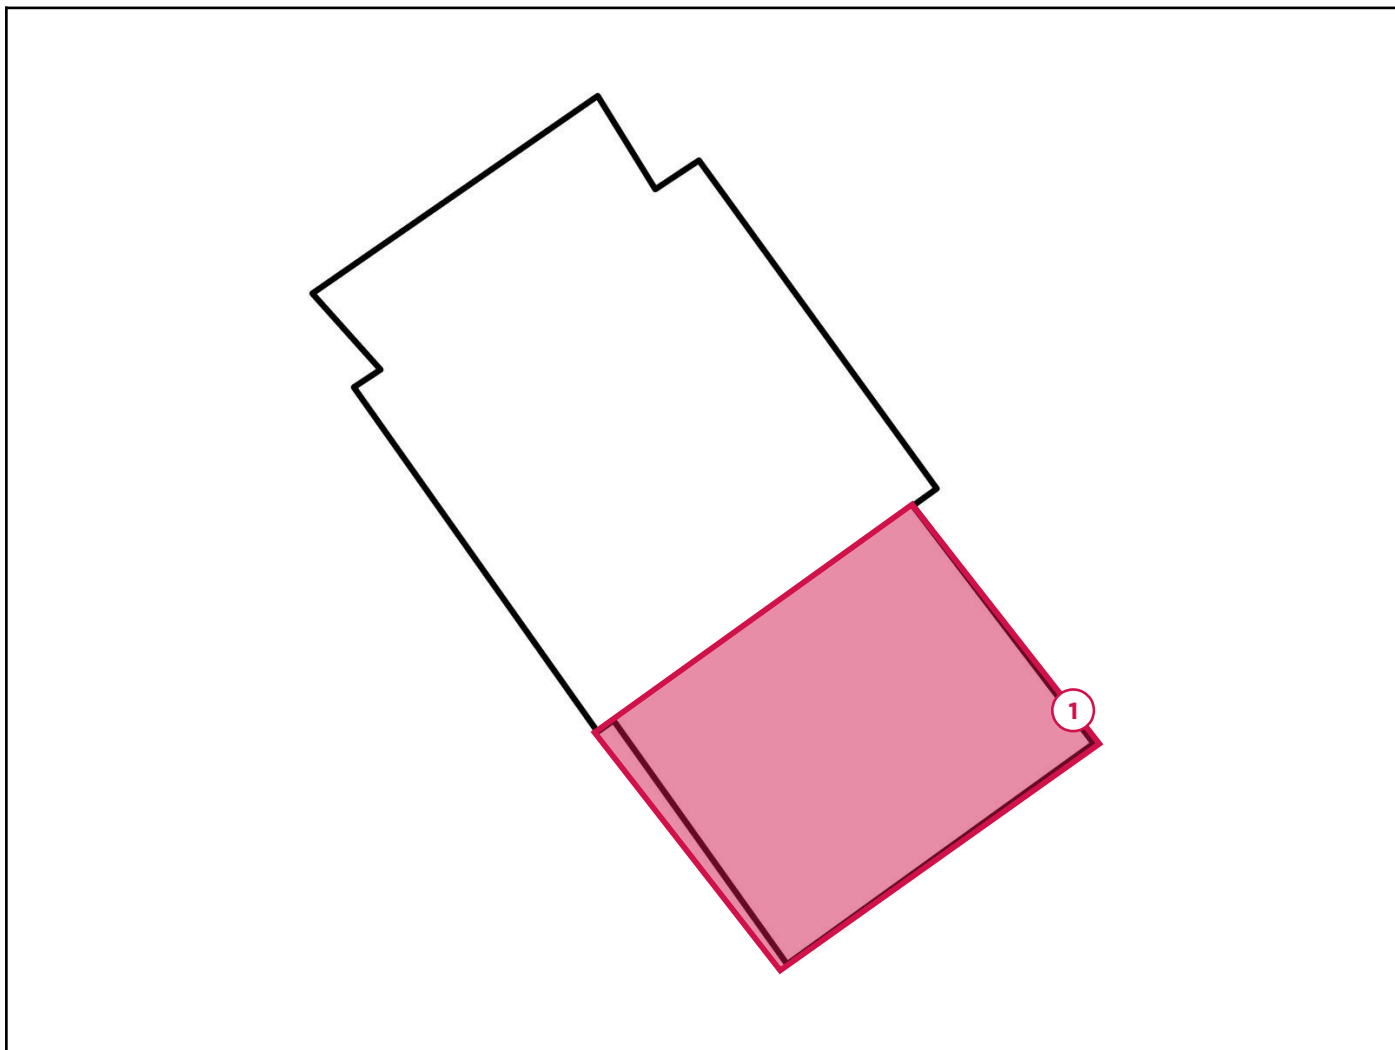
Plan 3.1: tuinhuis plan

Beschrijving	Type	Actie
1. Golfplaten tuinhuisje	Asbestmateriaal	Dringend verwijderen

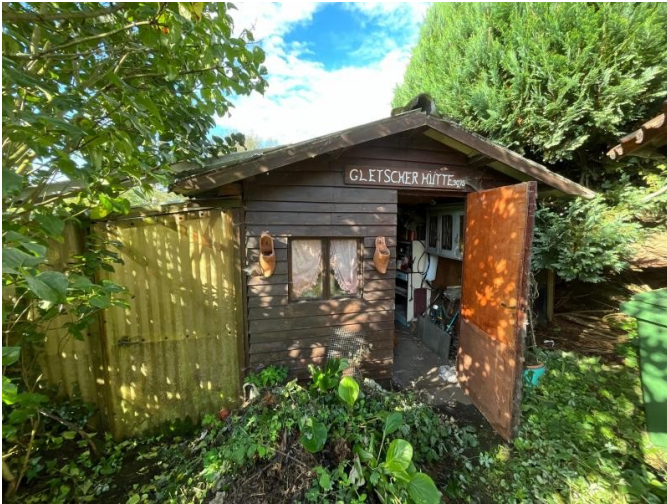
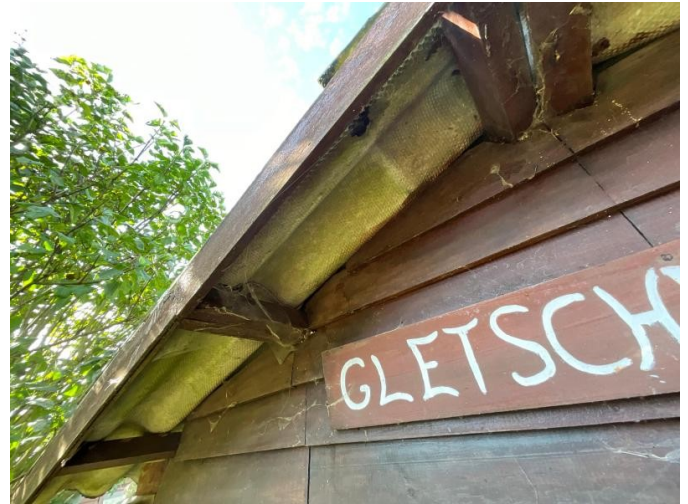
Conclusie

Het asbestmateriaal valt onder de mijlpaal van 2034.

Dringend verwijderen

Eindbeoordeling materiaalrisico	Hoog materiaalrisico en/of hoge kans op vezelvrijgave
---------------------------------	---

Gebondenheid	Categorie 1: hechtgebonden in oorsprong
Asbestsoort (vezeltype)	Crocidoliet aanwezig
Asbestconcentratie	Laag (< 50%)
Afschermingsgraad van het gehele materiaal	Geheel of deels (ook) vrij aan de binnenlucht
Toestand van het materiaal	Matig beschadigd, matig verweerd

Beschrijving	Golfplaten tuinhuisje
Omgeving	Grenst aan binnen- en buitenlucht
Primaire drager	Schuin dak
Asbestmateriaal	Dak- en gevelbekleding - Golfplaat
Bindmiddel van asbestmateriaal	Cement
Gebondenheid op basis van bindmiddel	Hecht
Hoeveelheid (oppervlakte - aantal)	• 16,00 m ² - 1 stuk
Totale oppervlakte	16,00 m ²
Eenvoudig bereikbaar	Ja
Bevestigingswijze	• Geschroefd
Identificatiemethode	Vaststelling zonder monsternamen
Destructieve handeling voor identificatie	Nee

- Verwijder dit asbestmateriaal zo snel mogelijk. Volg de toestand goed op.

- Eenvoudige handelingen: mag via doe-het-zelf of door werknemer(s) met opleidingsattest eenvoudige handelingen
Indien u dit als doe-het-zelver zelf wenst te verwijderen dient u de nodige voorzorgsmaatregelen te nemen:

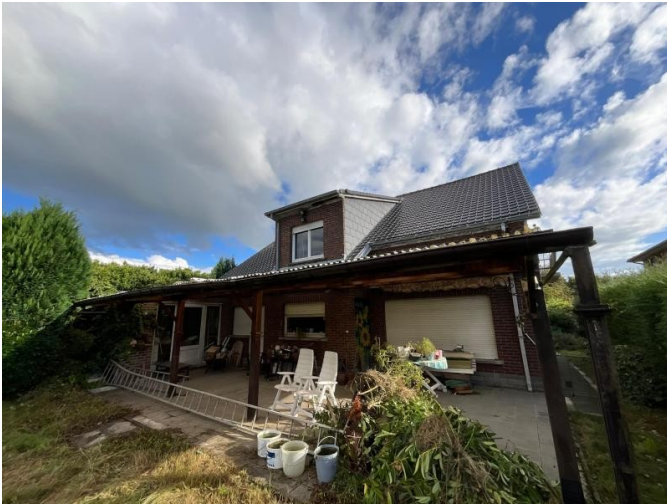
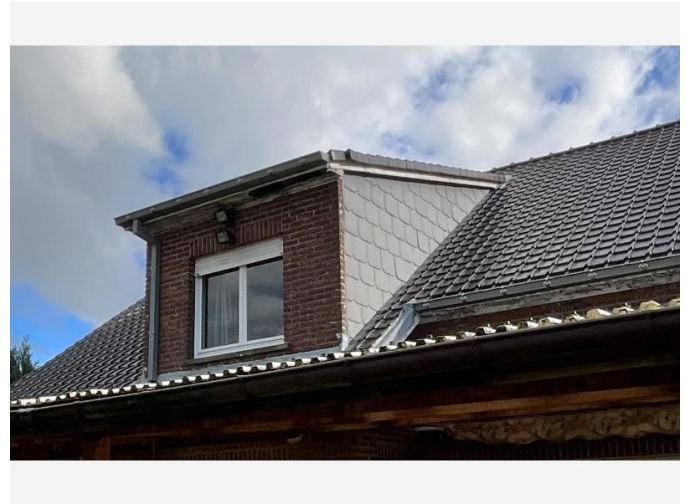
Conclusie

Het asbestmateriaal valt onder de mijlpaal van 2034.

Verwijderen

Eindbeoordeling materiaalrisico	Laag materiaalrisico en/of verlaagde kans op vezelvrijgave
---------------------------------	--

Gebondenheid	Categorie 1: hechtgebonden in oorsprong
Asbestsoort (vezeltype)	Crocidoliet aanwezig
Asbestconcentratie	Laag (< 50%)
Afschermingsgraad van het gehele materiaal	Geheel of deels vrij aan de buitenlucht
Toestand van het materiaal	Licht beschadigd, licht verweerd. Intact calciumsilicaatmateriaal of categorie III 'gebondenheid'

Beschrijving	Dak: leien
Omgeving	Buiten
Primaire drager	Schuin dak
Asbestmateriaal	Dak- en gevelbekleding - Lei, shingle
Bindmiddel van asbestmateriaal	Cement
Gebondenheid op basis van bindmiddel	Hecht
Hoeveelheid (oppervlakte - aantal)	<ul style="list-style-type: none">• 3,00 m² - 4 stuks
Totale oppervlakte	12,00 m ²
Eenvoudig bereikbaar	Ja
Bevestigingswijze	<ul style="list-style-type: none">• Genageld, geniet
Identificatiemethode	Vaststelling zonder monsternamen
Destructieve handeling voor identificatie	Nee

- Zorg voor een veilig beheer. Vermijd het beschadigen van het asbestmateriaal. Controleer de toestand jaarlijks op wijzigingen.
- Hemelwater dat afspoelt van asbestcement daken of gevels kan asbestdeeltjes bevatten. Gebruik het enkel voor gesloten circuits (bv. spoelen toiletten). Reinig na het vervangen van het dak of de gevel de dakgoten en regenwaterput of -ton om asbesthoudend sediment of slib te verwijderen

- Eenvoudige handelingen: mag via doe-het-zelf of door werknemer(s) met opleidingsattest eenvoudige handelingen
Indien u dit als doe-het-zelver zelf wenst te verwijderen dient u de nodige voorzorgsmaatregelen te nemen:

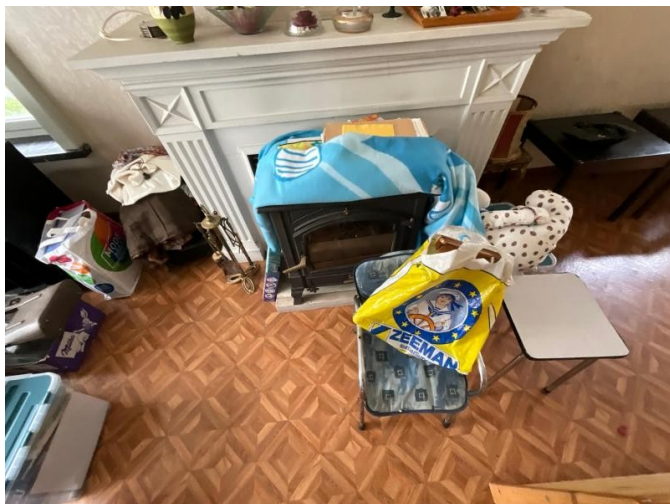
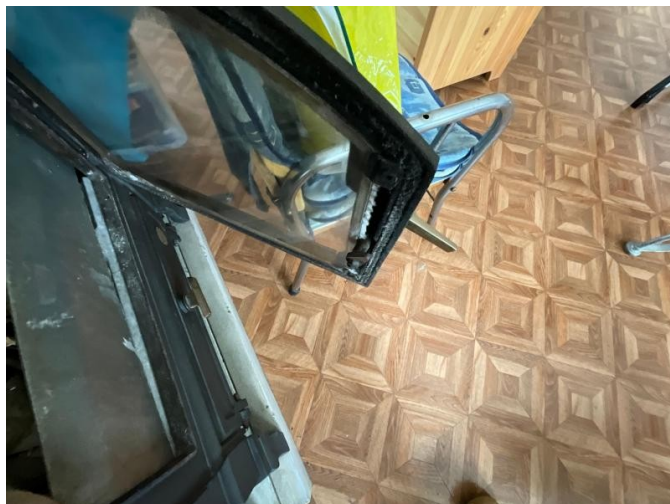
Conclusie

Het asbestmateriaal valt onder de mijlpaal van 2034.

Verwijderen

Eindbeoordeling materiaalrisico	Zeer laag materiaalrisico en/of zeer lage kans op vezelvrijgave
---------------------------------	---

Gebondenheid	Categorie 3: niet-hechtgebonden met weinig of geen matrix
Asbestsoort (vezeltype)	Alleen chrysotiel
Asbestconcentratie	Hoog ($\geq 50\%$)
Afschermingsgraad van het gehele materiaal	Stootvaste afscherming of omkasting
Toestand van het materiaal	Licht beschadigd, licht verweerd. Intact calciumsilicaatmateriaal of categorie III 'gebondenheid'

Beschrijving	Uitrusting: koord kachel
Omgeving	Binnen
Primaire drager	Ruimteverwarming
Asbestmateriaal	Koord, lint, band, strip
Bindmiddel van asbestmateriaal	Weinig of geen bindmiddel (textiel, bevloeking, ...)
Gebondenheid op basis van bindmiddel	Niet-hechtgebonden
Hoeveelheid (lengte - omtrek - aantal)	<ul style="list-style-type: none">• 1,00 m - 4,00 cm - 1 stuk
Totale oppervlakte	0,04 m ²
Eenvoudig bereikbaar	Ja
Bevestigingswijze	<ul style="list-style-type: none">• Geklemd
Identificatiemethode	Vaststelling zonder monstername
Destructieve handeling voor identificatie	Nee

- Verwijder dit asbestmateriaal zo snel mogelijk. Volg de toestand goed op.

- Eenvoudige handelingen: mag via doe-het-zelf of door werknemer(s) met opleidingsattest eenvoudige handelingen
Indien u dit zelf verwijdert: informeer u op voorhand bij een erkende inzamelaar van asbestafval te brengen aangezien deze asbest toepassing niet naar het recyclagepark mag worden gebracht. De lijst van erkende inzamelaars vindt u terug op de website van www.ovam.vlaanderen.be.

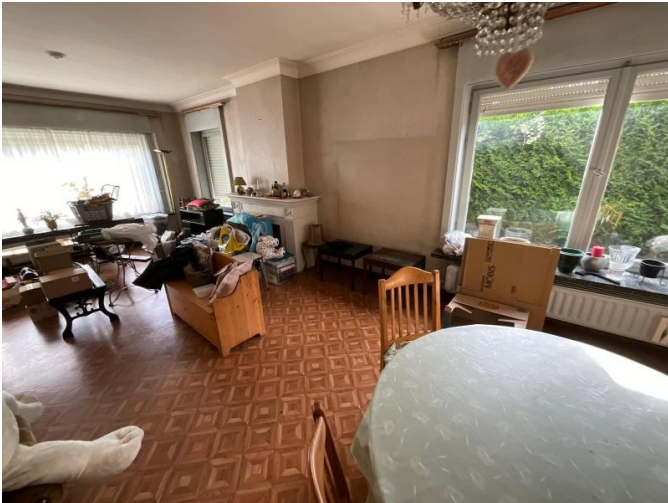
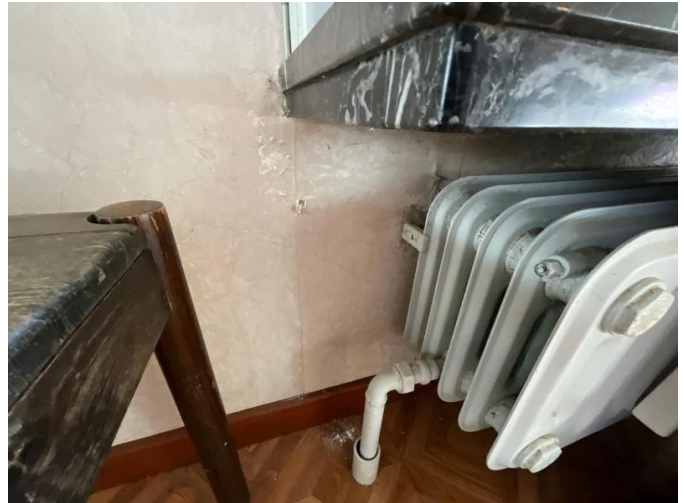
Fiche 4: Wanden: pleisterwerk

Geen asbest

#	Type	Referentie	Resultaat
4.1	Mengmonster	001	Geen asbest

Beschrijving	Wanden: pleisterwerk
Omgeving	Binnen
Primaire drager	Binnenwand
Bindmiddel van materiaal	Gips - kalk
Gebondenheid op basis van bindmiddel	Niet-hechtgebonden
Hoeveelheid (oppervlakte - dikte - aantal)	• 382,00 m ² - 1,00 cm - 1 stuk
Totaal volume	3,82 m ³
Identificatiemethode	Vaststelling met monsternamen
Destructieve handeling voor identificatie	Nee
Opmerking	De vaststelling dat de wanden asbestveilig zijn, is gebaseerd op een beperkt aantal monsterstalen, welke door een erkend labo werden geanalyseerd. Daardoor geeft dit slechts een indicatie van de algemene asbestveilige toestand. Bij sloop of grondige werken en bij het (plaatselijk) verwijderen van het pleisterwerk wordt aangeraden steeds bijkomende stalen te nemen van elke muur.

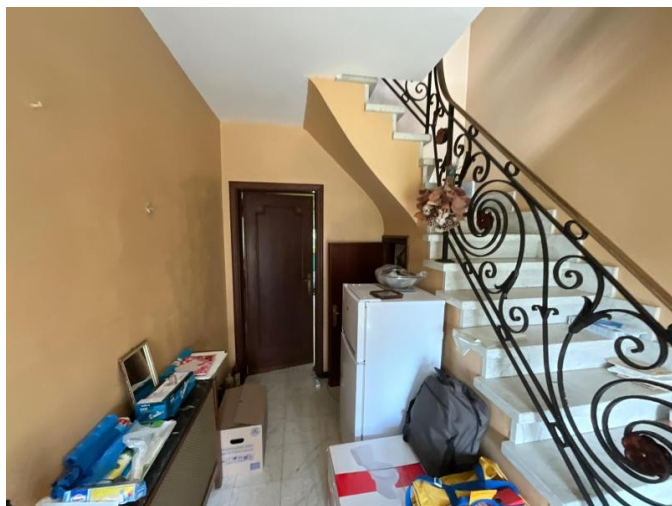
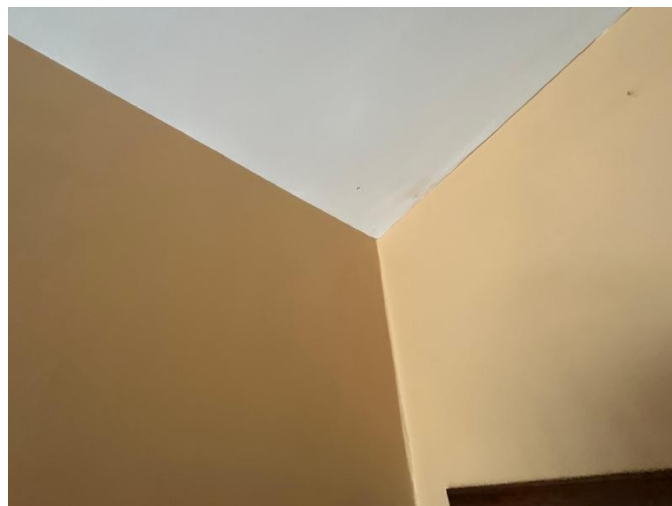
Fiche 5: Plafonds: pleisterwerk

Geen asbest

#	Type	Referentie	Resultaat
5.1	Mengmonster	002	Geen asbest

Beschrijving	Plafonds: pleisterwerk
Omgeving	Binnen
Primaire drager	Plafond
Bindmiddel van materiaal	Gips - kalk
Gebondenheid op basis van bindmiddel	Niet-hechtgebonden
Hoeveelheid (oppervlakte - dikte - aantal)	• 191,00 m ² - 1,00 cm - 1 stuk
Totaal volume	1,91 m ³
Identificatiemethode	Vaststelling met monsternamen
Destructieve handeling voor identificatie	Nee
Opmerking	De vaststelling dat de plafondbeploistering asbestveilig is, is gebaseerd op een beperkt aantal monsterstalen, welke door een erkend labo werden geanalyseerd. Dit geeft slechts een indicatie van de algemene asbestveilige toestand. Bij sloop of grondige werken en bij het (plaatselijk) verwijderen van het pleisterwerk wordt aangeraden steeds bijkomende stalen te nemen van elk plafond.

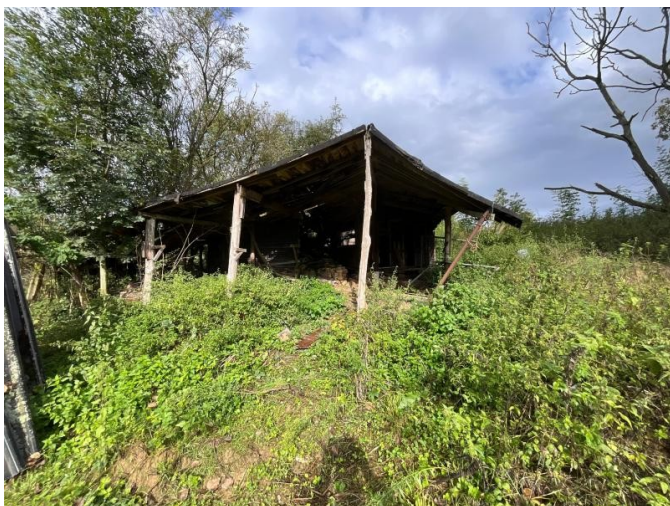
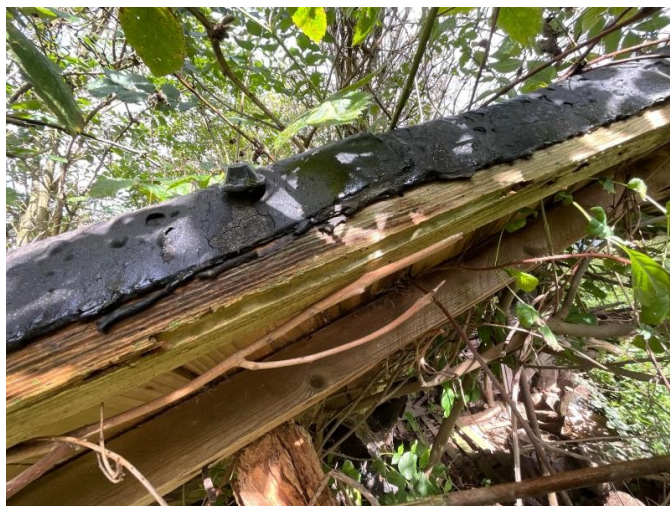
Fiche 6: Dak: roofing

Geen asbest

#	Type	Referentie	Resultaat
6.1	Puntmonster	003	Geen asbest

Beschrijving	Dak: roofing
Omgeving	Buiten
Primaire drager	Plat dak
Bindmiddel van materiaal	Bitumen (roofing, teer, asfalt)
Gebondenheid op basis van bindmiddel	Hecht
Hoeveelheid (oppervlakte - aantal)	• 60,00 m ² - 1 stuk
Totale oppervlakte	60,00 m ²
Identificatiemethode	Vaststelling met monsternamen
Destructieve handeling voor identificatie	Nee
Opmerking	<p>De vaststelling dat deze toepassing asbestveilig is, is gebaseerd op een plaatselijk monsterstaal, welke door een erkend labo werd geanalyseerd. Dit geeft enkel een indicatie van de asbestveilige toestand van de bovenste laag. Bij sloop of grondige (renovatie) werken en bij het (plaatselijk) verwijderen van de dakbedekking dienen steeds bijkomende stalen te worden genomen van elke onderliggende laag die niet tijdens de monsternamen konden worden geanalyseerd vanwege het niet-destructief karakter van het onderzoek.</p>
