# Asbestinventarisatetest

Sterrestraat 202, 9160 Lokeren

Attestnummer : 20250326-000354.000

Uitgegeven op : 26.03.2025

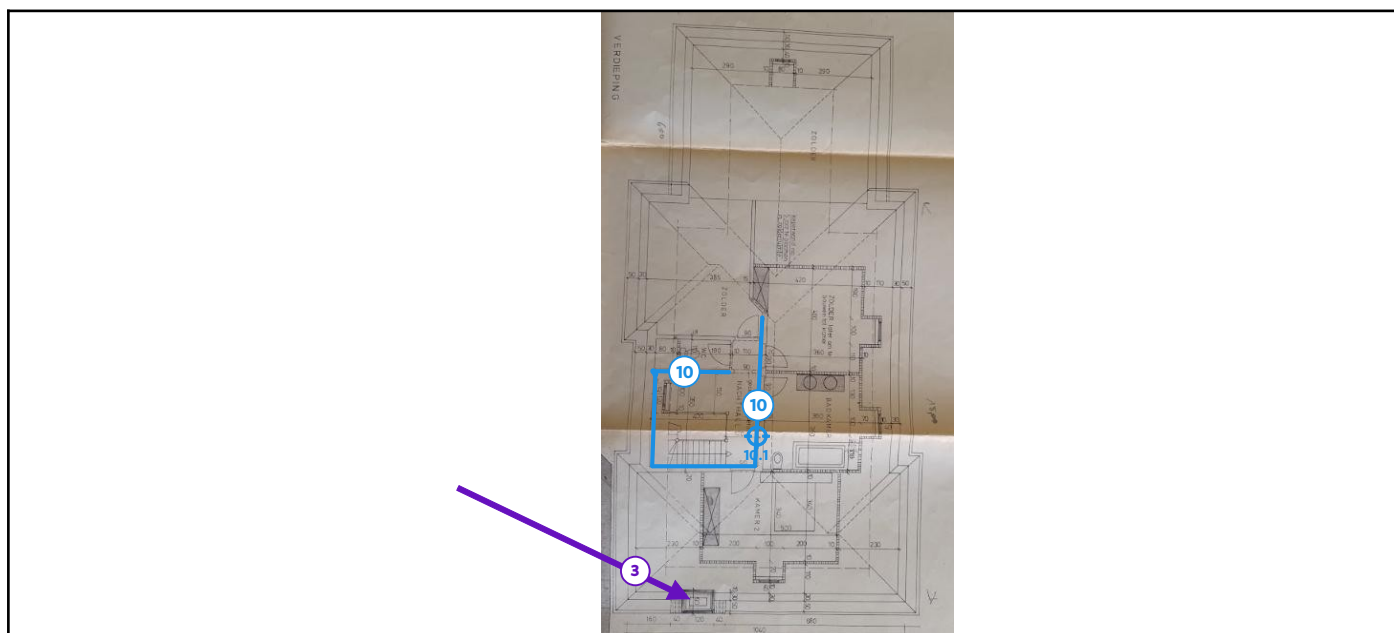
## Plan 1.2: Eerste verdiep

Beschrijving	Type	Actie
3. Niet mogelijk om de binnen/bovenzijde van de schouw te controleren	Beperking	-
10. Pleisterwerk binnenwanden	Geen asbest	-
10.1 Code: 1	Mengmonster	-

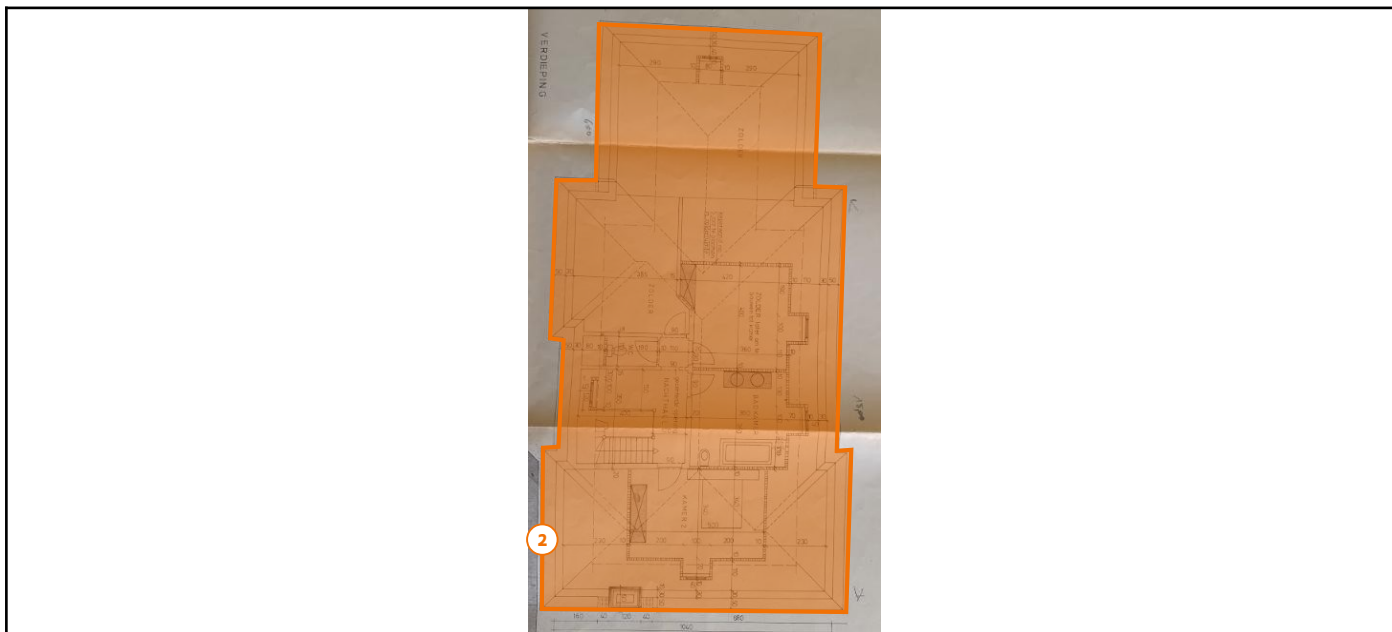
## Plan 1.4: Eerste verdiep

Beschrijving	Type	Actie
2. Onderdakplaten schuin dak	Asbestmateriaal	Maatregelen nemen

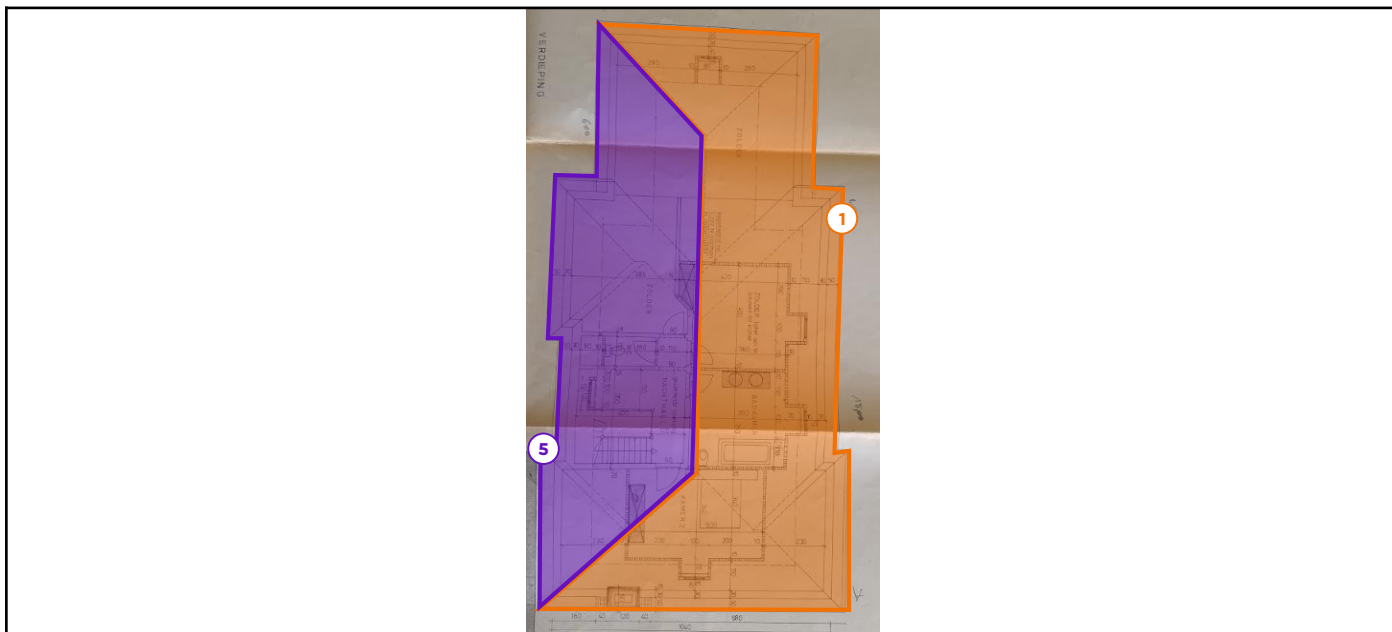
## Plan 1.5: Eerste verdiep

Beschrijving	Type	Actie
1. Dakbedekking met leien uit asbestcement	Asbestmateriaal	<a href="#">Verwijderen</a>
5. Leien aan de voorzijde van het gebouw werden vervangen in 2015	Advies	-

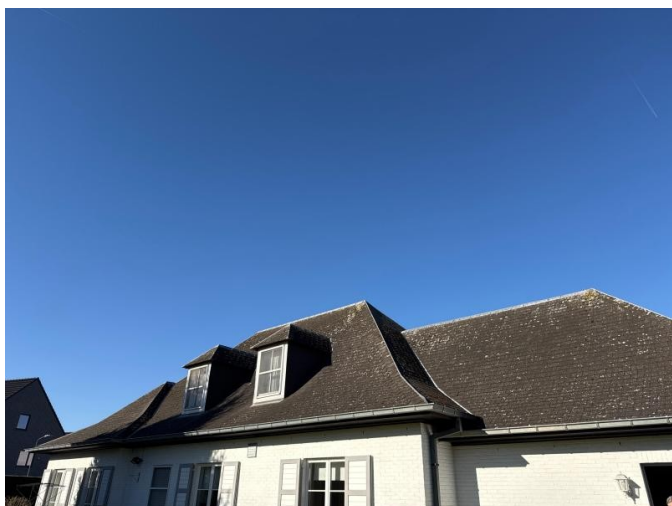
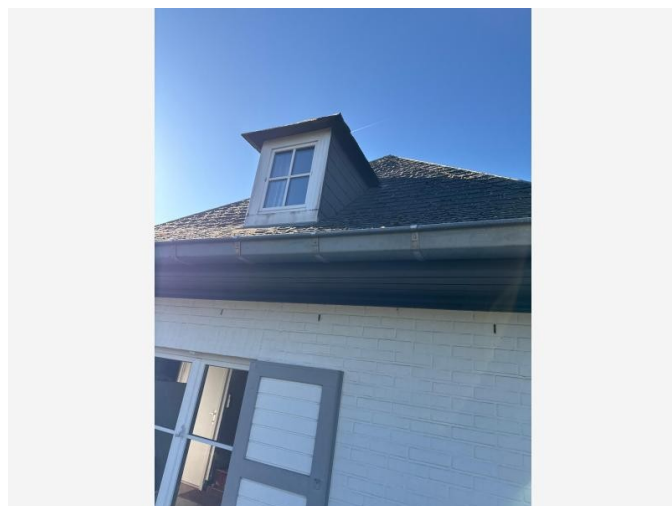
Eindbeoordeling materiaalrisico	Verhoogd materiaalrisico en/of verhoogde kans op vezelvrijgave
---------------------------------	--

Gebondenheid	Categorie 1: hechtgebonden in oorsprong
Asbestsoort (vezeltype)	Crocidoliet aanwezig
Asbestconcentratie	Laag (< 50%)
Afschermingsgraad van het gehele materiaal	Geheel of deels vrij aan de buitenlucht
Toestand van het materiaal	Matig beschadigd, matig verweerd

Beschrijving	Dakbedekking met leien uit asbestcement
Omgeving	Buiten
Primaire drager	Schuin dak
Asbestmateriaal	Dak- en gevelbekleding - Lei, shingle
Bindmiddel van asbestmateriaal	Cement
Gebondenheid op basis van bindmiddel	Hecht
Hoeveelheid (oppervlakte - aantal)	<ul style="list-style-type: none"><li>• 90,00 m<sup>2</sup> - 1 stuk</li></ul>
Totale oppervlakte	90,00 m <sup>2</sup>
Eenvoudig bereikbaar	Ja
Bevestigingswijze	<ul style="list-style-type: none"><li>• Genageld, geniet</li></ul>
Identificatiemethode	Vaststelling zonder monstername
Destructieve handeling voor identificatie	Nee

Het asbestmateriaal valt onder de mijlpaal van 2034.

Verwijderen

- Zorg voor een veilig beheer. Vermijd het beschadigen van het asbestmateriaal. Controleer de toestand jaarlijks op wijzigingen.
- Hemelwater dat afspoelt van asbestcement daken of gevels kan asbestdeeltjes bevatten. Gebruik het enkel voor gesloten circuits (bv. spoelen toiletten). Reinig na het vervangen van het dak of de gevel de dakgoten en regenwaterput of -ton om asbesthoudend sediment of slib te verwijderen

- Eenvoudige handelingen: mag via doe-het-zelf of door werknemer(s) met opleidingsattest eenvoudige handelingen  
De leien kunnen in één geheel verwijderd, ingepakt en afgevoerd worden zonder het materiaal te beschadigen door de leien voorzichtig los te wrikken. Het is bij de verwijderingswerken van groot belang dat de nodige voorzorgsmaatregelen worden genomen zoals het dragen van de nodige PBM's. Meer informatie in verband met de voorzorgsmaatregelen van een eenvoudige handelingen kan teruggevonden worden achteraan dit

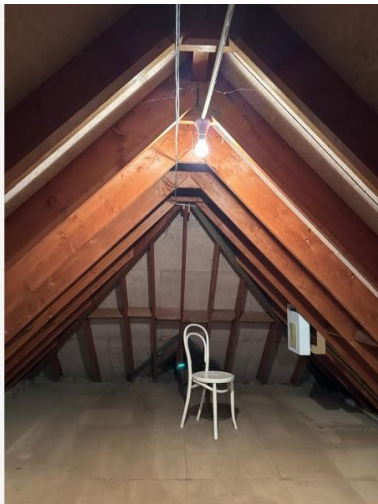
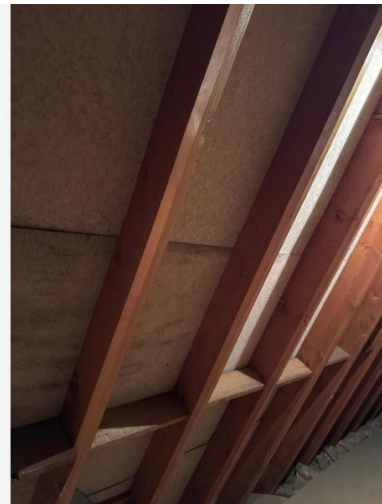
Eindbeoordeling materiaalrisico	Verhoogd materiaalrisico en/of verhoogde kans op vezelvrijgave
---------------------------------	--

Gebondenheid	Categorie 1: hechtgebonden in oorsprong
Asbestsoort (vezeltype)	Crocidoliet aanwezig
Asbestconcentratie	Laag (< 50%)
Afschermingsgraad van het gehele materiaal	Geheel of deels (ook) vrij aan de binnenlucht
Toestand van het materiaal	Licht beschadigd, licht verweerd. Intact calciumsilicaatmateriaal of categorie III 'gebondenheid'

<b>Beschrijving</b>	Onderdakplaten schuin dak
<b>Omgeving</b>	Grenst aan binnen- en buitenlucht
<b>Primaire drager</b>	Schuin dak
<b>Asbestmateriaal</b>	Plaat, paneel, tablet - Type Menuiserite
<b>Bindmiddel van asbestmateriaal</b>	Cement
<b>Gebondenheid op basis van bindmiddel</b>	Hecht
<b>Hoeveelheid (oppervlakte - dikte - aantal)</b>	<ul style="list-style-type: none"><li>• 138,00 m<sup>2</sup> - 1,00 cm - 1 stuk</li></ul>
<b>Totaal volume</b>	1,38 m <sup>3</sup>
<b>Eenvoudig bereikbaar</b>	Nee <ul style="list-style-type: none"><li>• Het asbestmateriaal is bedekt (uitgezonderd laag verf, coating, behang, kunststof, textiel) en het wegnemen van het bedekkende materiaal kan niet zonder het bedekkende materiaal te beschadigen.</li></ul>
<b>Bevestigingswijze</b>	<ul style="list-style-type: none"><li>• Genageld, geniet</li></ul>
<b>Identificatiemethode</b>	Vaststelling zonder monstername
<b>Destructieve handeling voor identificatie</b>	Nee

Het asbestmateriaal valt onder de mijlpaal van 2040.

Maatregelen nemen

- Zorg voor een veilig beheer en verwijder dit asbestmateriaal wanneer het bij werken eenvoudig bereikbaar wordt. Controleer de toestand jaarlijks op wijzigingen.

- Eenvoudige handelingen: mag via doe-het-zelf of door werknemer(s) met opleidingsattest eenvoudige handelingen  
De platen kunnen in één geheel verwijderd, ingepakt en afgevoerd worden zonder het materiaal te beschadigen door deze voorzichtig los te wrikken. Het is bij de verwijderingswerken van groot belang dat de nodige voorzorgsmaatregelen worden genomen, zoals het dragen van de nodige PBM's. Meer informatie in verband met de voorzorgsmaatregelen van een eenvoudige handeling kan teruggevonden worden achteraan dit attest of op de volgende pagina van OVAM website: <https://ovam.vlaanderen.be/voorzorgsmaatregelen-bij-asbestverwijdering>.

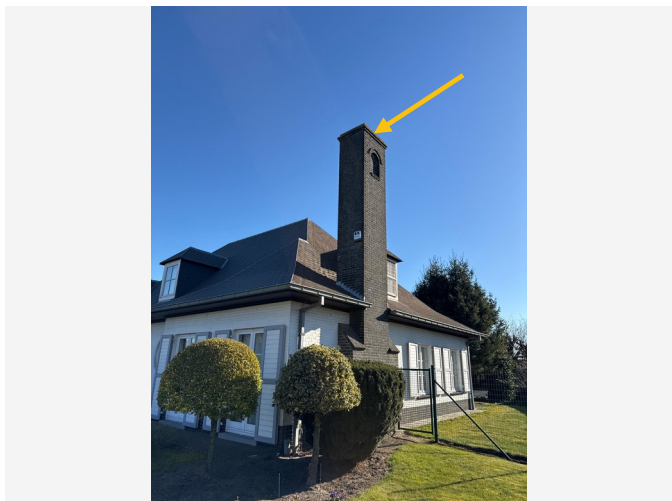
## Fiche 3: Niet mogelijk om de binnen/bovenzijde van de schouw te controleren

**Reden:** Het te onderzoeken materiaal situeert zich hoger dan 3,50 m te rekenen vanaf een veilige ondergrond

**Uitleg van de asbestdeskundige:** Het is niet mogelijk om de boven/binnenzijde van de schouw goed te inspecteren. Omdat de opening van de schouw hoger is dan 3,5 meter van een veilige ondergrond. De schouw kan enkel gecontroleerd worden met behulp van een stelling of hoogtewerker.

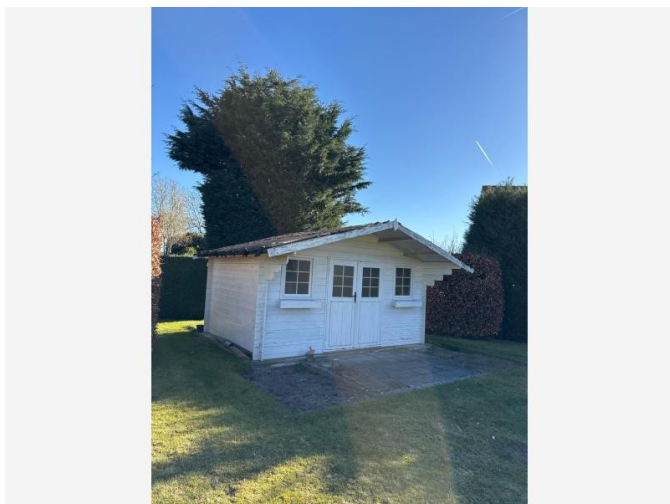
**Bouwjaar:** 2003

*Constructies gebouwd vanaf 2001 moeten niet onderzocht worden*

<b>Opmerking</b>	Het tuinhuis is pas voor het eerst te zien op een luchtfoto van 2000-2003. De luchtfoto's kunnen als bewijsdocument teruggevonden worden in bijlage.
------------------	--

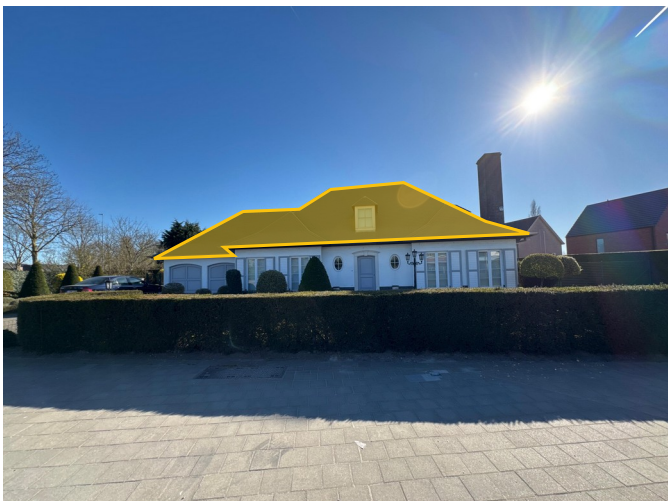
## Fiche 5: Leien aan de voorzijde van het gebouw werden vervangen in 2015

De leien aan de voorzijde van het gebouw werden vervangen na storm en hagelschade in 2015. De ondertekende offerte van de werken kan teruggevonden worden in bijlage als bewijsdocument.

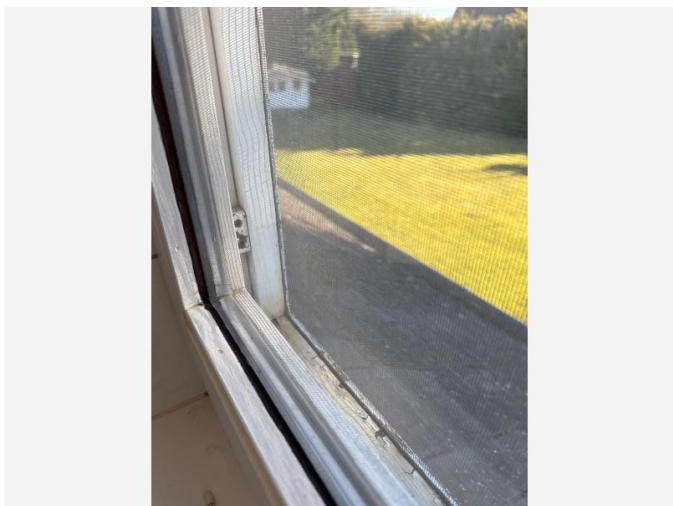
Er werd tijdens de inspectie geen verdachte mastiek waargenomen. De raamkaders zijn afgewerkt met rubbers of silicone.

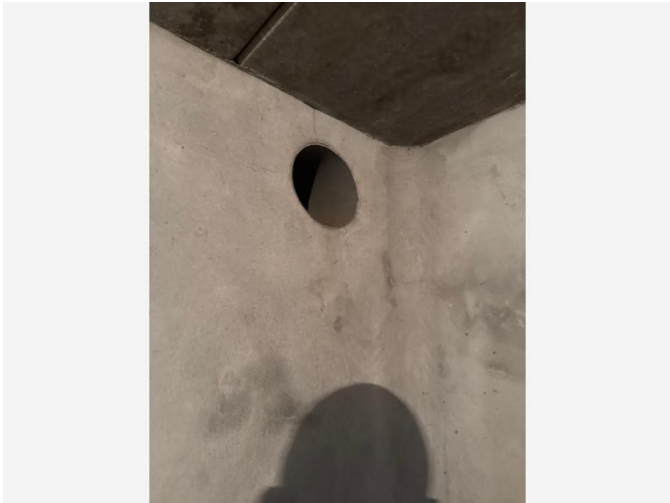
Er werden tijdens de inspectie geen verdachte doorvoeren waargenomen. De aanwezige doorvoeren zijn vervaardigd uit metaal, kunststof of andere niet verdachte materialen. Het is echter wel mogelijk dat er nog asbestverdachte doorvoeren aanwezig zijn achter de aanwezige afwerkingslagen dit enkel met destructief onderzoek kunnen waargenomen worden.

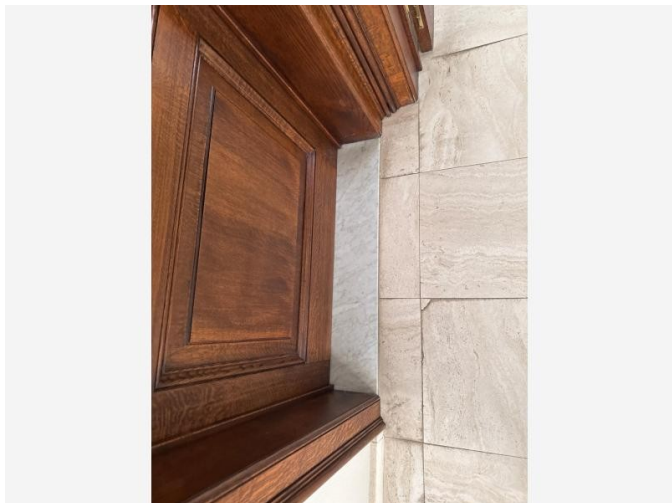
## Fiche 8: Geen verdachte vensterbanken of dorpels waargenomen binnenshuis

Er werden tijdens de inspectie geen verdacht vensterbanken of dorpels waargenomen binnenshuis. De vensterbanken en dorpels binnenshuis zijn vervaardigd uit natuursteen, hout, kunststof, of andere niet verdachte materialen.

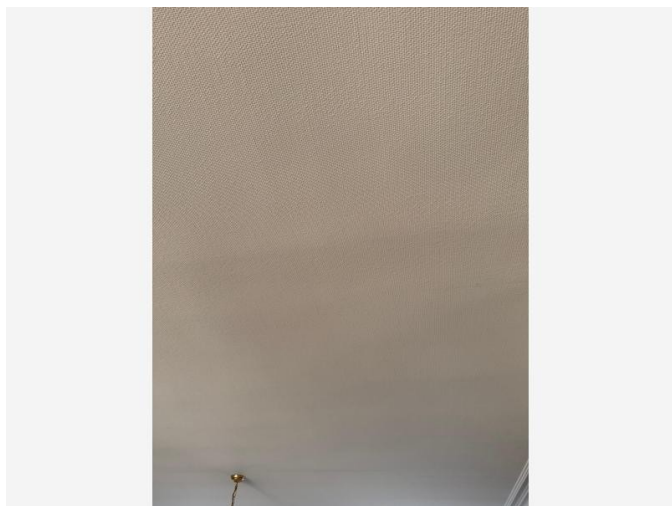
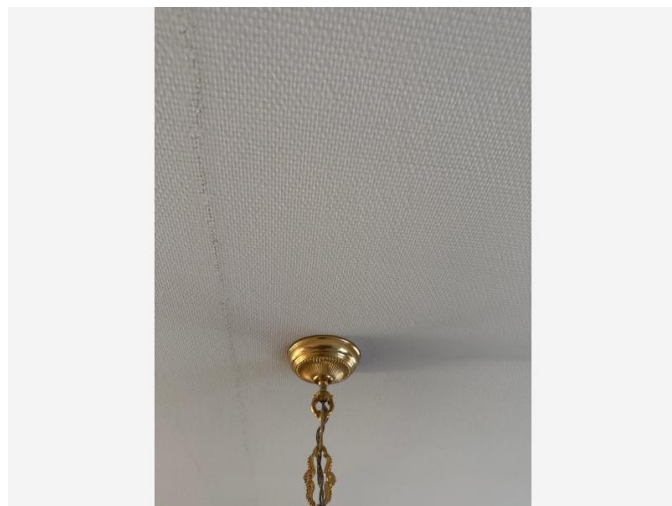
## Fiche 9: pleisterwerk plafonds

Geen asbest

#	Type	Referentie	Resultaat
9.1	Mengmonster	2	Geen asbest

Beschrijving	pleisterwerk plafonds
Omgeving	Binnen
Primaire drager	Plafond
Bindmiddel van materiaal	Gips - kalk
Gebondenheid op basis van bindmiddel	Niet-hechtgebonden
Hoeveelheid (oppervlakte - dikte - aantal)	• 120,00 m <sup>2</sup> - 1,00 cm - 1 stuk
Totaal volume	1,20 m <sup>3</sup>
Identificatiemethode	Vaststelling met monstername
Destructieve handeling voor identificatie	Nee
Opmerking	Ter hoogte van het eerste verdiep zijn alle plafonds afgewerkt met gipskartonplaten.

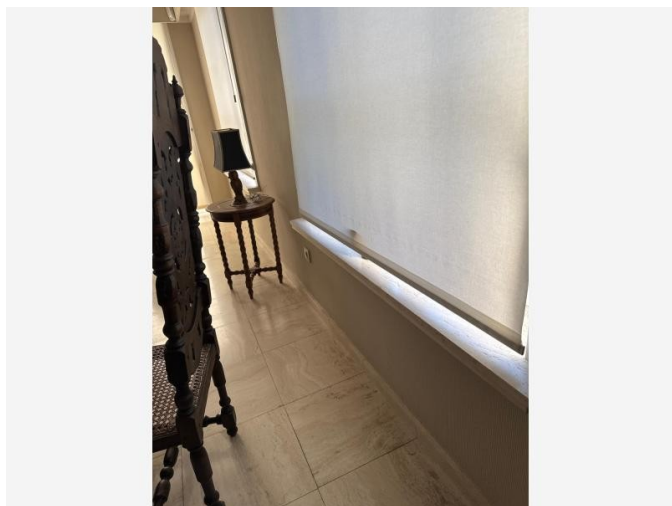
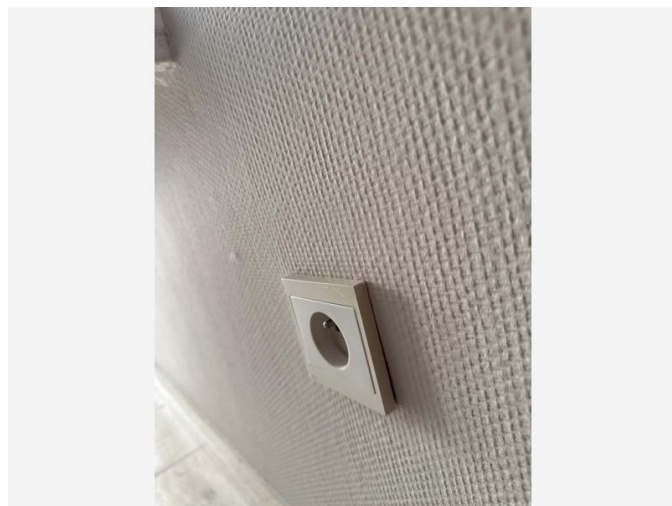
Geen asbest

#	Type	Referentie	Resultaat
10.1	Mengmonster	1	Geen asbest

Beschrijving	Pleisterwerk binnenwanden
Omgeving	Binnen
Primaire drager	Binnenwand
Bindmiddel van materiaal	Gips - kalk
Gebondenheid op basis van bindmiddel	Niet-hechtgebonden
Hoeveelheid (oppervlakte - dikte - aantal)	• 340,00 m <sup>2</sup> - 1,00 cm - 1 stuk
Totaal volume	3,40 m <sup>3</sup>
Identificatiemethode	Vaststelling met monsternamen
Destructieve handeling voor identificatie	Nee
Opmerking	Ter hoogte van het eerste verdiep zijn een groot aantal wanden afgewerkt met gipskartonplaten.
