# Asbestinventarisatetest

Galgenberglaan 6, 9070 Destelbergen

Attestnummer : 20250213-000221.000

Uitgegeven op : 13.02.2025

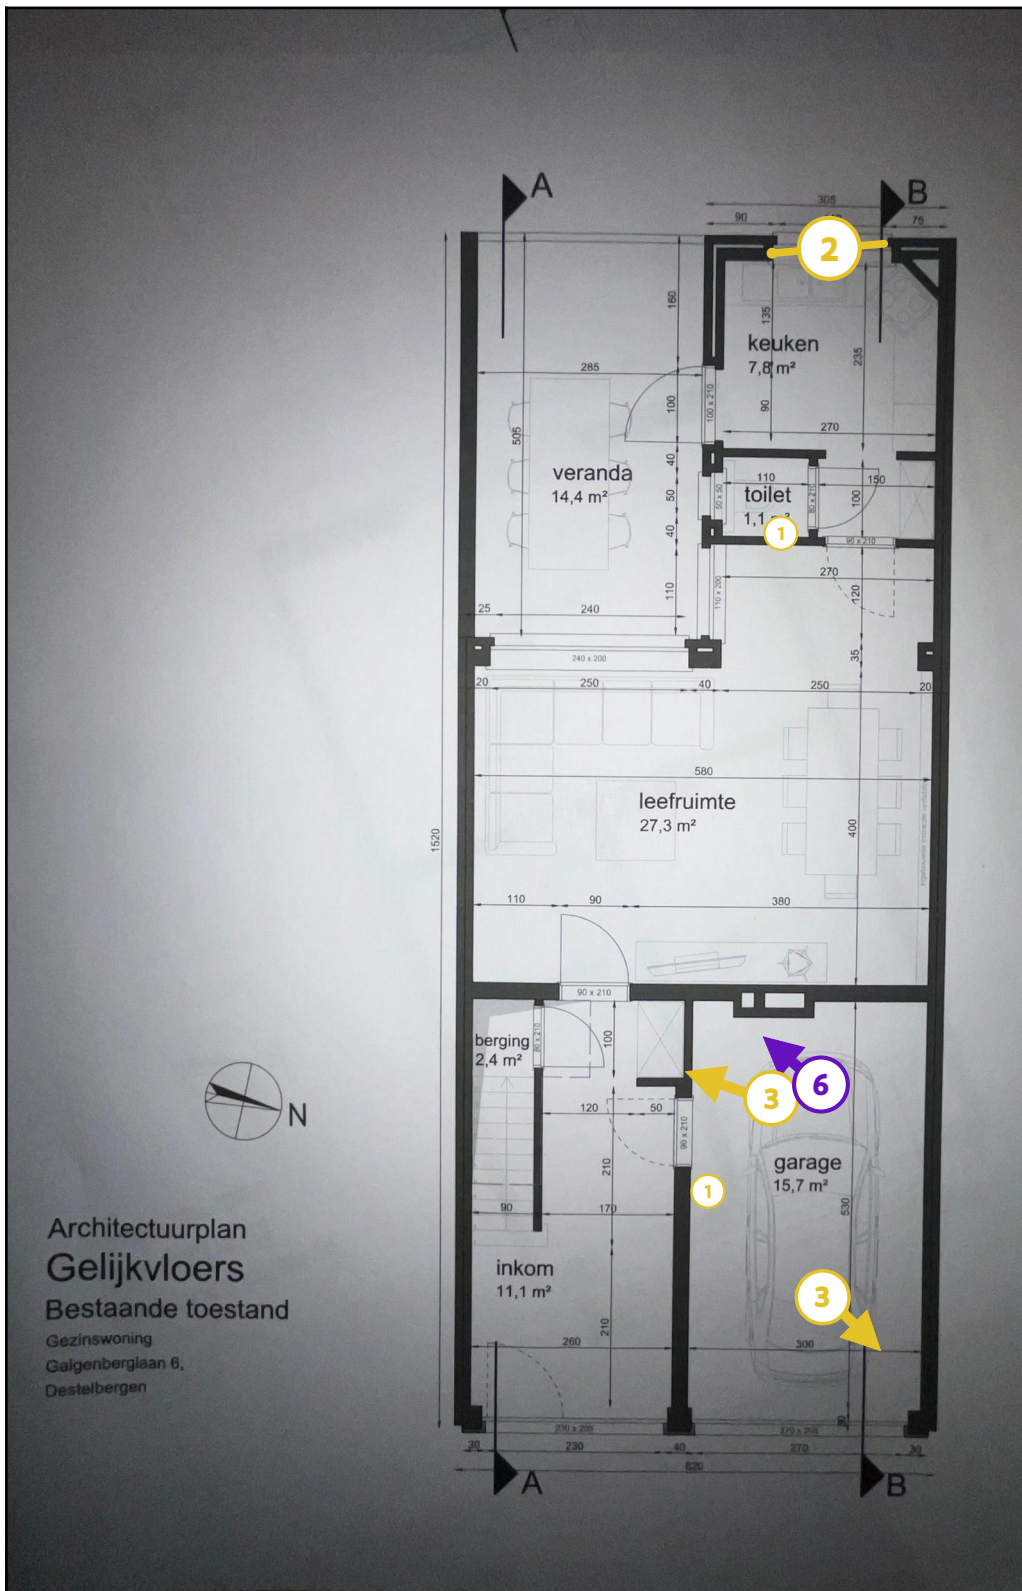
# Plan 1.4: Gelijkvloers

1. Bakeliet schakelaar(s)	Asbestmateriaal	Zorgvuldig beheren
2. Deksteen buiten (hol/vol, gevefd/niet gevefd, zonder staalname)	Asbestmateriaal	Zorgvuldig beheren
3. Bakeliet zekeringkast	Asbestmateriaal	Zorgvuldig beheren
6. CV Ketel	Advies	-

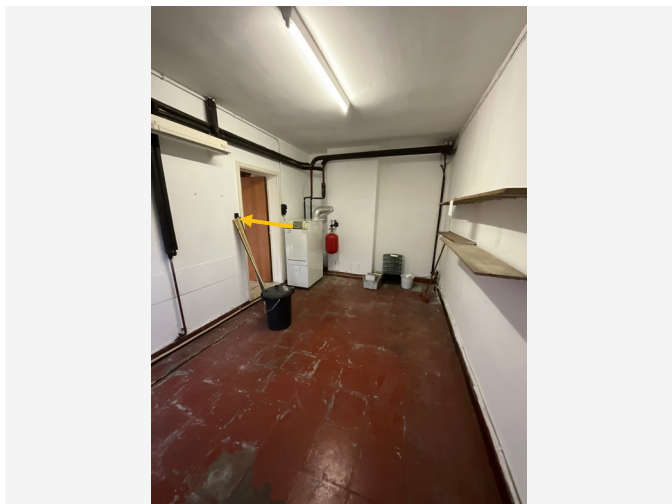
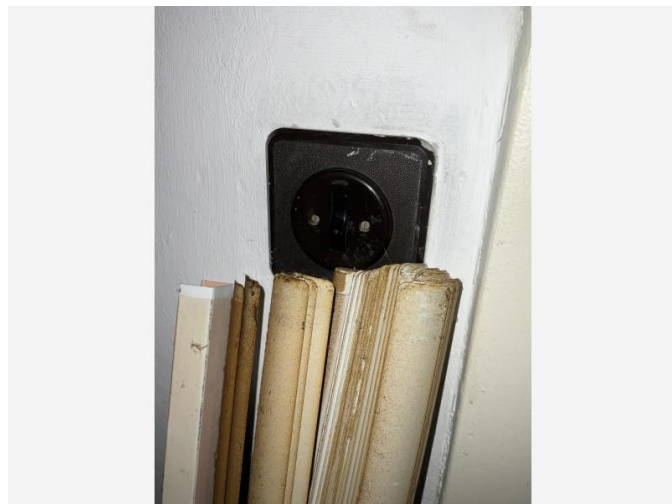
Eindbeoordeling materiaalrisico	Laag materiaalrisico en/of verlaagde kans op vezelvrijgave
---------------------------------	--

Beschrijving	Bakeliet schakelaar(s)
Omgeving	Binnen
Primaire drager	Communicatie en elektrische infrastructuur en uitrusting
Asbestmateriaal	Plaat, paneel, tablet - Type Bakeliet
Bindmiddel van asbestmateriaal	Kunststof of -hars
Gebondenheid op basis van bindmiddel	Hecht
Hoeveelheid (oppervlakte - dikte - aantal)	• 0,10 m <sup>2</sup> - 0,30 cm - 1 stuk
Totaal volume	< 0,001 m <sup>3</sup>
Eenvoudig bereikbaar	Ja
Bevestigingswijze	<ul style="list-style-type: none"><li>• Verlijmd, ingegoten, versmeerd</li><li>• Geschroefd</li><li>• Onbekend</li></ul>
Identificatiemethode	Vaststelling zonder monsternamen
Destructieve handeling voor identificatie	Nee
Opmerking	<p>Het is moeilijk te bepalen of de bakeliettoepassingen in de woning ook effectief asbesthoudend zijn (het kan ook gaan om de asbestvrije variant).</p> <p>-Er werd geen monster genomen omw beschadiging aan een elektrisch gerelateerde toepassing, extra controle bij verwijdering van het verdacht materiaal. Vermoedelijk zullen de toepassingen verwijderd worden bij aanpassing van het elektriciteitsnetwerk.</p>

- Zorg voor een veilig beheer. Vermijd het beschadigen van het asbestmateriaal. Controleer de toestand jaarlijks op wijzigingen.

- Eenvoudige handelingen: mag via doe-het-zelf of door werknemer(s) met opleidingsattest eenvoudige handelingen  
Schakelaars, stopcontacten en andere gelijkaardige toepassingen kunnen eenvoudig losgeschroefd worden --> EH doe-het-zelf. Afgesloten of verzegelde kast --> EH opgeleid techniker personeel 8u basisopleiding asbest.

Tellerkast : De toepassing dient verwijderd te worden door de netbeheerder, vermoedelijk word dit uitgevoerd wanneer de oude meterkast vervangen word voor een digitale.

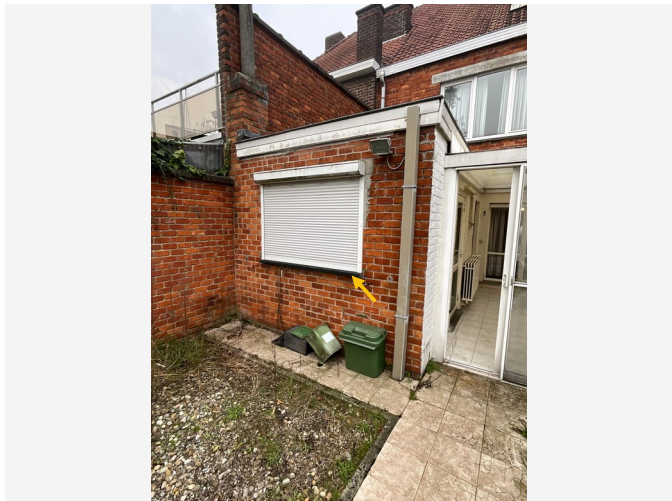
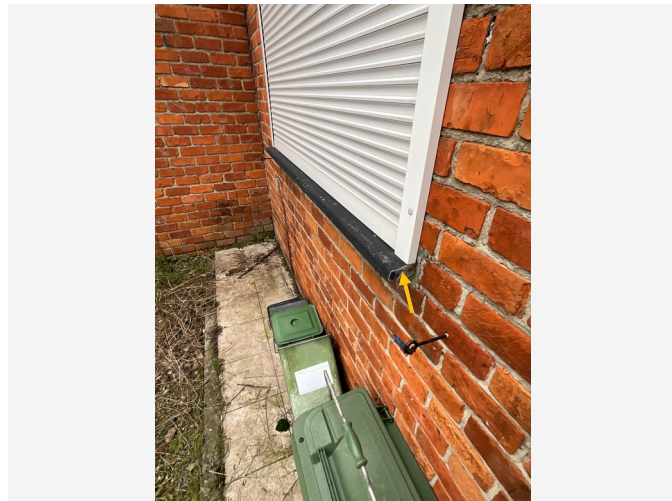
## Fiche 2: Deksteen buiten (hol/vol, geverfd/niet geverfd, zonder staalname)

Eindbeoordeling materiaalrisico	Laag materiaalrisico en/of verlaagde kans op vezelvrijgave
---------------------------------	--

Beschrijving	Deksteen buiten (hol/vol, geverfd/niet geverfd, zonder staalname)
Omgeving	Buiten
Primaire drager	Wandopening verticaal (raam, deur, ...)
Asbestmateriaal	Deksteen, muurkap - Vol
Bindmiddel van asbestmateriaal	Cement
Gebondenheid op basis van bindmiddel	Hecht
Hoeveelheid (oppervlakte - dikte - aantal)	• 0,30 m <sup>2</sup> - 5,00 cm - 1 stuk
Totaal volume	0,015 m <sup>3</sup>
Eenvoudig bereikbaar	Ja
Bevestigingswijze	• Verlijmd, ingegoten, versmeerd
Identificatiemethode	Vaststelling zonder monstername
Destructieve handeling voor identificatie	Nee
Opmerking	De vermelde oppervlaktes, diktes, gewichten en volumes betreffen een beredeneerde schatting. Er worden geen rechten verleend aan deze oppervlaktes/diktes/volumes.

- Zorg voor een veilig beheer. Vermijd het beschadigen van het asbestmateriaal. Controleer de toestand jaarlijks op wijzigingen.

- Eenvoudige handelingen: mag via doe-het-zelf of door werknemer(s) met opleidingsattest eenvoudige handelingen  
EH via doe-het zelf : De dekstenen kunnen voorzichtig losgebeiteld worden , extra bevochtigen om stof te voorkomen

Standaard dragen van de nodige wegwerp beschermingsmiddelen FFP 3 masker , handschoenen en tyvec CAT III type 5-6

Verpakken in plastic folie en afvoeren naar het containerpark als hechtgebonden asbestafval.

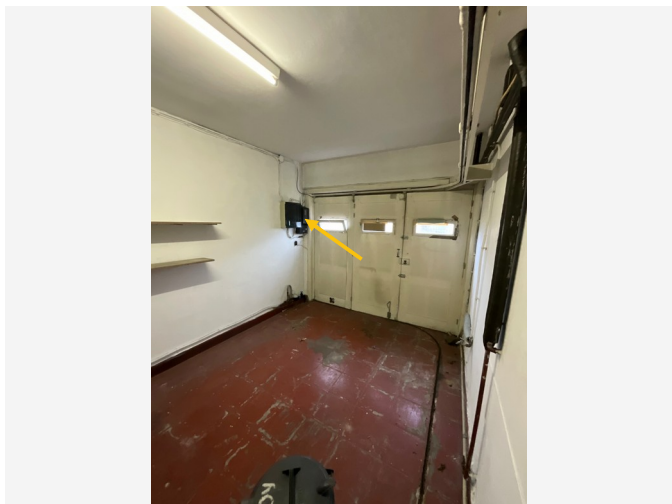
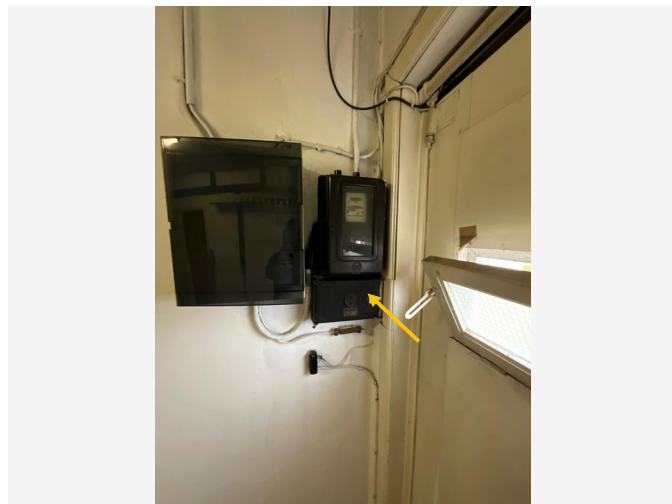
Eindbeoordeling materiaalrisico	Laag materiaalrisico en/of verlaagde kans op vezelvrijgave
---------------------------------	--

Beschrijving	Bakeliet zekeringkast
Omgeving	Binnen
Primaire drager	Communicatie en elektrische infrastructuur en uitrusting
Asbestmateriaal	Plaat, paneel, tablet - Type Bakeliet
Bindmiddel van asbestmateriaal	Kunststof of -hars
Gebondenheid op basis van bindmiddel	Hecht
Hoeveelheid (oppervlakte - dikte - aantal)	<ul style="list-style-type: none"> <li>• 0,30 m<sup>2</sup> - 0,30 cm - 1 stuk</li> </ul>
Totaal volume	< 0,001 m <sup>3</sup>
Eenvoudig bereikbaar	Ja
Bevestigingswijze	<ul style="list-style-type: none"> <li>• Geschroefd</li> </ul>
Identificatiemethode	Vaststelling zonder monsternamen
Destructieve handeling voor identificatie	Nee
Opmerking	<p>Het is moeilijk te bepalen of de bakeliettoepassingen in de woning ook effectief asbesthoudend zijn (het kan ook gaan om de asbestvrije variant).</p> <p>- De vermelde oppervlaktes, diktes en volumes betreffen een beredeneerde schatting. Er worden geen rechten verleend aan deze oppervlaktes/diktes/volumes.</p> <p>-Er werd geen monster genomen omw beschadiging aan een elektrisch gerelateerde toepassing, extra controle bij verwijdering van het verdacht materiaal. Vermoedelijk zullen de toepassingen verwijderd worden bij aanpassing van het elektriciteitsnetwerk.</p>

- Zorg voor een veilig beheer. Vermijd het beschadigen van het asbestmateriaal. Controleer de toestand jaarlijks op wijzigingen.

- Eenvoudige handelingen: mag via doe-het-zelf of door werknemer(s) met opleidingsattest eenvoudige handelingen  
Schakelaars, stopcontacten en andere gelijkaardige toepassingen kunnen eenvoudig losgeschroefd worden --> EH doe-het-zelf. Afgesloten of verzegelde kast --> EH opgeleid techniker personeel 8u basisopleiding asbest.

Tellerkast : De toepassing dient verwijderd te worden door de netbeheerder, vermoedelijk word dit uitgevoerd wanneer de oude meterkast vervangen word voor een digitale.

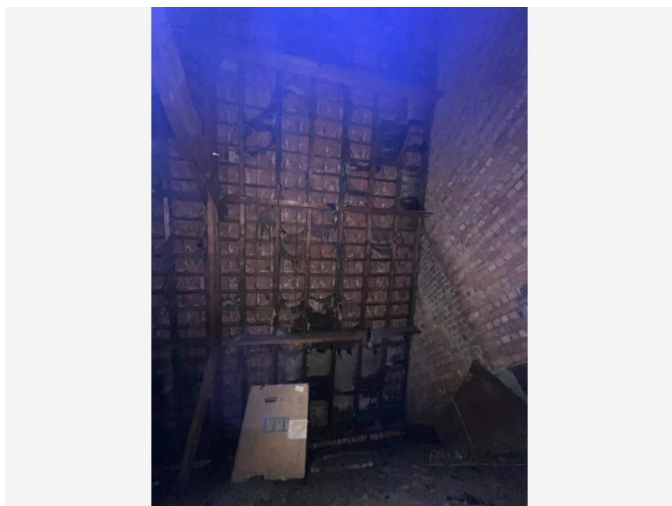
Er is geen asbest houdend materiaal in de dakconstructie waar te nemen. Er is geen onderdak aanwezig.

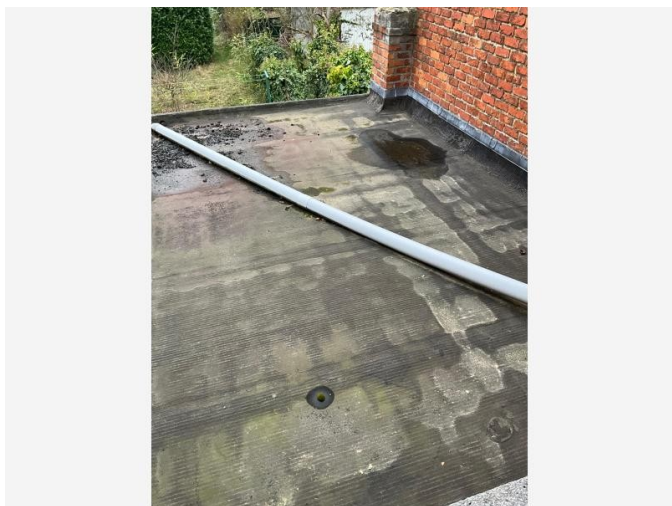
Het plat dak werd bedekt met glasvezelpolyester. Deze is niet asbest verdacht. Volgens de factuur bevindt er zich een oude laag roofing onder de polyester laag. Dit kan bij eventuele werken aan het plat dak worden nagekeken.

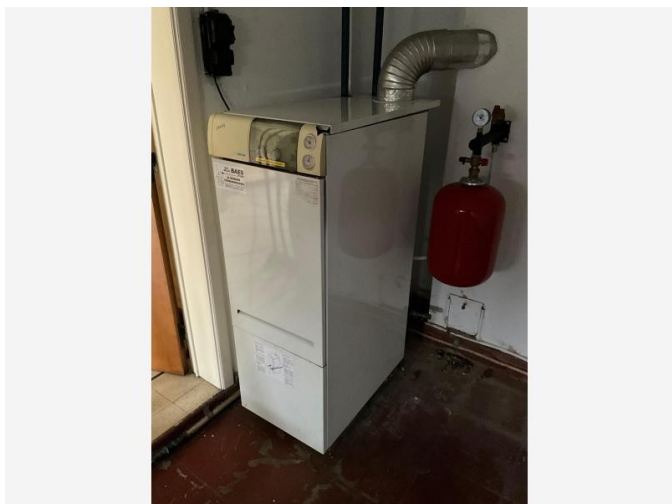
Het eventueel gebruik van asbesthoudend materiaal is niet gekend, deze mogelijke materialen zijn visueel niet waarneembaar.

Te controleren door een opgeleid techniek of er al onderdelen vervangen werden tijdens onderhoudsbeurten.

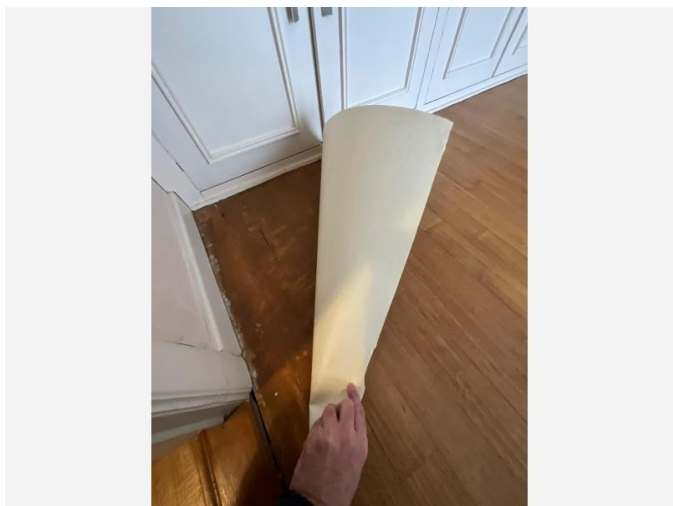
Het vloerzeil werd nagekeken. Het betreft een asbestvrije variant (flexibel, jute of koord aan onderzijde)

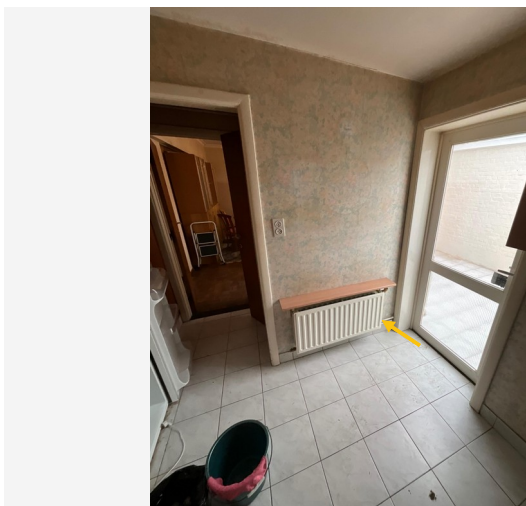
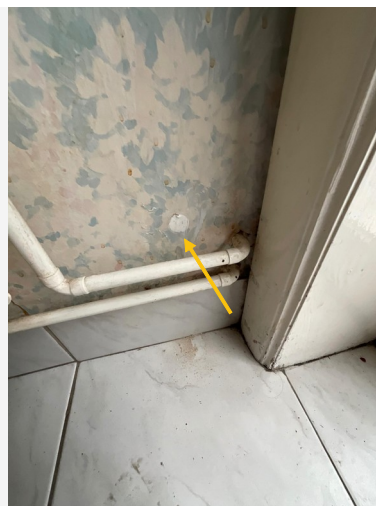
Geen asbest

#	Type	Referentie	Resultaat
8.1	Mengmonster	001	Geen asbest

Beschrijving	001 Pleister Wand (met enkele valse wanden)
Omgeving	Binnen
Primaire drager	Binnenwand
Bindmiddel van materiaal	Gips - kalk
Gebondenheid op basis van bindmiddel	Niet-hechtgebonden
Hoeveelheid (oppervlakte - dikte - aantal)	• 170,00 m <sup>2</sup> - 0,40 cm - 1 stuk
Totaal volume	0,68 m <sup>3</sup>
Identificatiemethode	Vaststelling met monstername
Destructieve handeling voor identificatie	Nee
Opmerking	<p>Volgens het inspectieprotocol is een monstername van het pleisterwerk verplicht om dit te identificeren als niet-asbesthoudend.</p> <p>Locatie staalnames: individuele ruimte: garage / natte ruimte: keuken/ traphal: inkomhal</p> <p>De vermelde oppervlaktes en volumes betreffen een beredeneerde schatting. Er worden geen rechten verleend aan deze oppervlaktes/volumes. De dikte is een schatting die voorkomt uit de monsterplaatsen en is daarom niet altijd representatief. Er bevinden zich enkele valse wanden. Het is niet duidelijk of er pleisterwerk aanwezig is achter deze valse wanden, het is aangewezen om bijkomend onderzoek uit te voeren bij werken.</p>

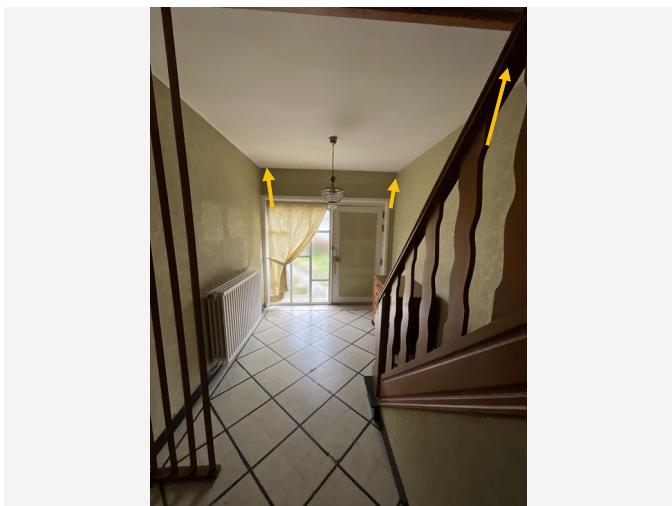
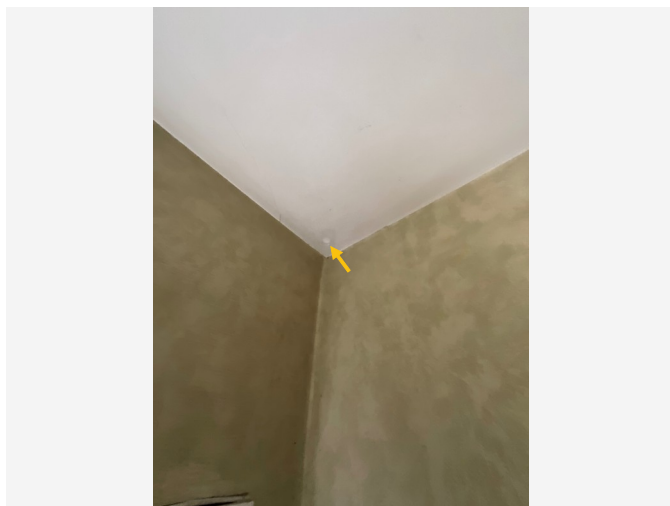
Geen asbest

#	Type	Referentie	Resultaat
9.1	Mengmonster	002	Geen asbest

Beschrijving	002 Pleister Plafonds (enkele valse plafonds)
Omgeving	Binnen
Primaire drager	Plafond
Bindmiddel van materiaal	Gips - kalk
Gebondenheid op basis van bindmiddel	Niet-hechtgebonden
Hoeveelheid (oppervlakte - dikte - aantal)	• 20,00 m <sup>2</sup> - 0,40 cm - 1 stuk
Totaal volume	0,08 m <sup>3</sup>
Identificatiemethode	Vaststelling met monstername
Destructieve handeling voor identificatie	Nee
Opmerking	<p>Volgens het inspectieprotocol is een monstername van het pleisterwerk verplicht om dit te identificeren als niet-asbesthoudend. Enkel het plafond in de inkomhal is vol en bepleisterd, overige plafonds zijn vals. Er werd een mengstaal gemaakt van het volle plafond.</p> <p>De vermelde oppervlaktes en volumes betreffen een beredeneerde schatting. Er worden geen rechten verleend aan deze oppervlaktes/volumes. De dikte is een schatting die voorkomt uit de monsterplaatsen en is daarom niet altijd representatief. Enkele plafonds zijn afgewerkt met valse plafonds in plaatmateriaal. Het is niet duidelijk of er pleisterwerk aanwezig is achter deze valse plafonds, het is aangewezen om bijkomend onderzoek uit te voeren bij werken.</p>
