Asbestinventarisatetest

Diepvenneke 25, 2350 Vosselaar

Attestnummer : 20250317-000220.000

Uitgegeven op : 17.03.2025

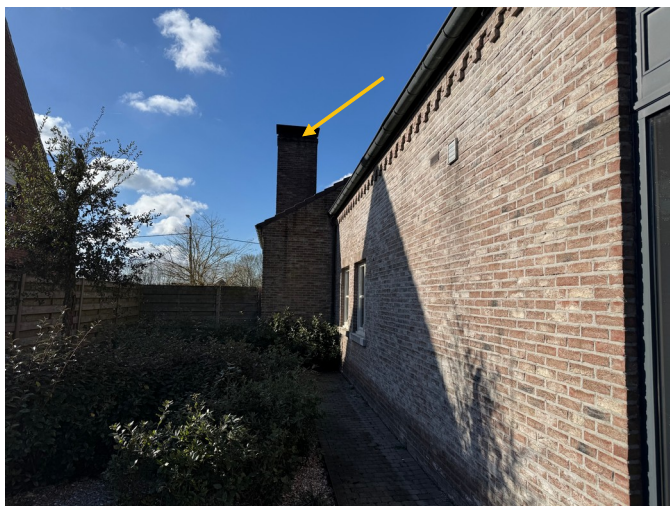
Situeringfoto

Tijdelijke beperking

Reden: Het te onderzoeken materiaal situeert zich hoger dan 3,50 m te rekenen vanaf een veilige ondergrond

Uitleg van de asbestdeskundige: De binnenzijde van de schouw is enkel inspecteerbaar langs de bovenzijde. De bovenzijde is hoger dan 3,50m te rekenen vanaf een veilige ondergrond. Dit valt buiten het onderzoek van dit protocol.

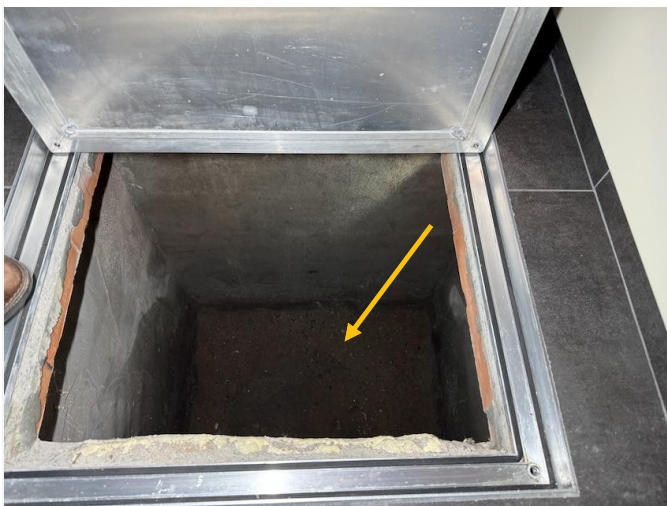
Situeringfoto

Permanente beperking

Reden: Beperkte hoogte

Uitleg van de asbestdeskundige: Ruimtes met een hoogte lager dan 1,50 m vormen een permanente onderzoeksbeperking. Dit valt buiten het onderzoek van dit protocol.

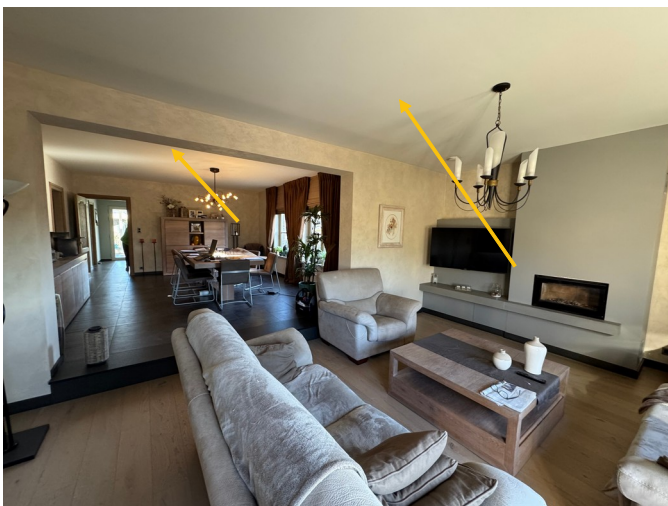
Vrije foto

PVC/HOUT/gipsplaat is niet asbestverdacht. Deskundige kan geen uitspraak doen over achterliggende materialen. Destructief onderzoek is aangewezen bij renovatie of sloop om achterliggende lagen op asbest uit te sluiten.

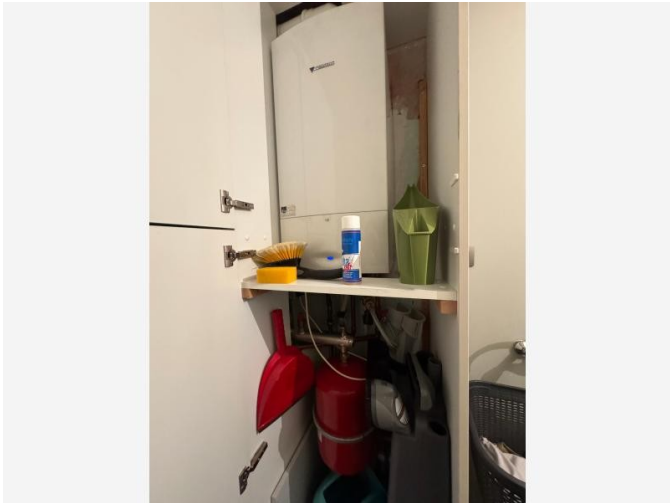
Vrije foto

CV-ketels gebouwd vanaf 2001 zijn niet asbestverdacht.

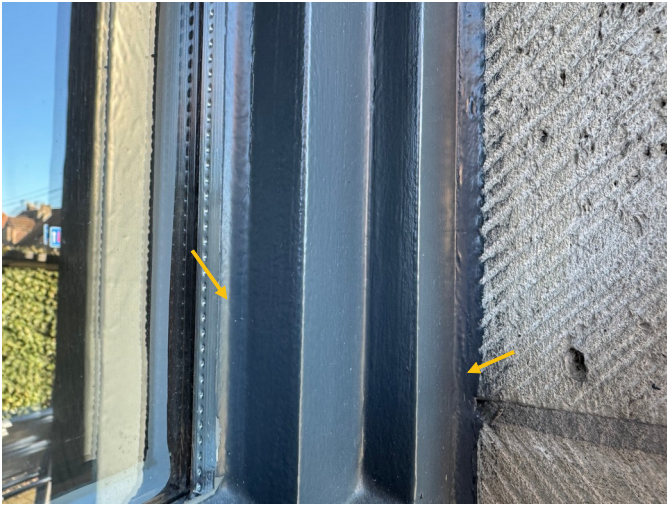
Vrije foto

Flexibele kit is niet asbestverdacht.

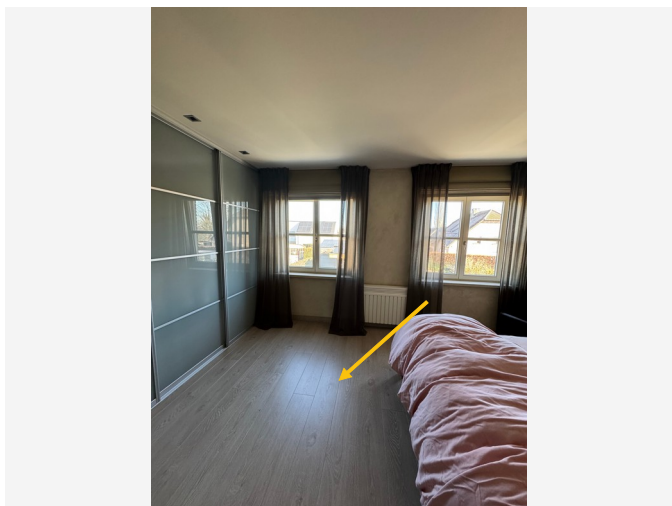
Vrije foto

Laminaat is niet asbestverdacht, maar deskundige kan geen uitspraak doen over de onderliggende lagen zonder destructief onderzoek. Destructief onderzoek is aangewezen bij renovatie om achterliggende lagen op asbest uit te sluiten.

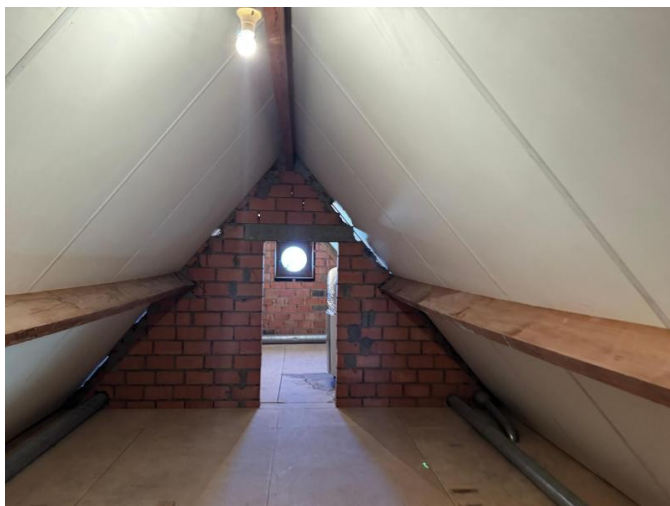
Vrije foto

Het hellend dak bestaat uit kleidakpannen, panlatten, kepers en een unidek onderdak. Deze materialen zijn niet asbestverdacht.

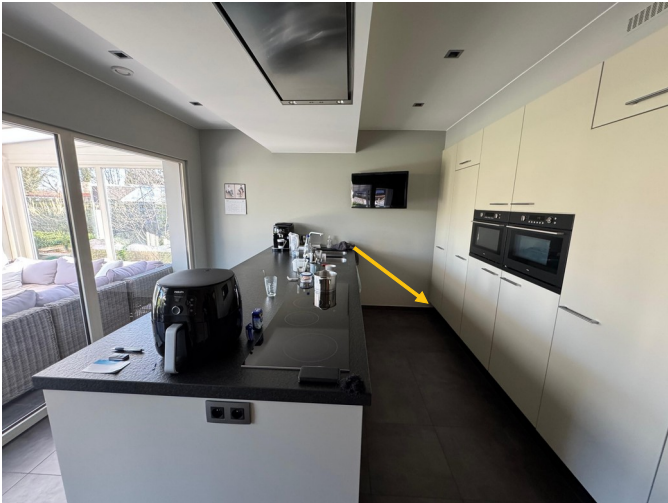
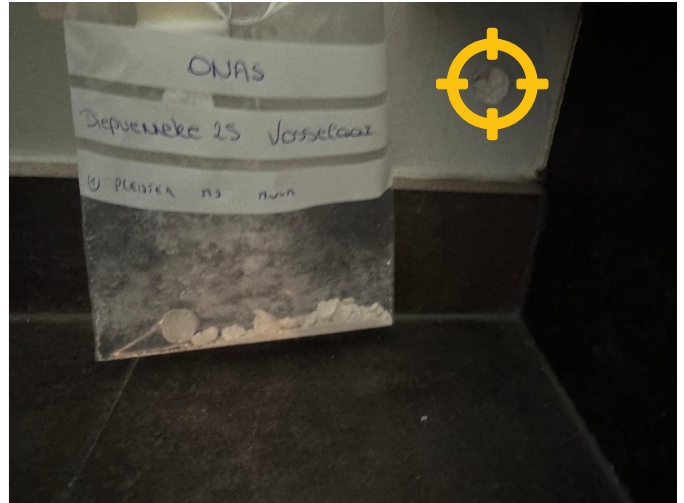
Fiche 9: Pleister wanden

Geen asbest

#	Type	Referentie	Resultaat
9.1	Mengmonster	1	Geen asbest
