Asbestinventarisatetest

Werfstraat 42, 8000 Brugge

Attestnummer : 20241210-000310.000

Niet-asbestveilig

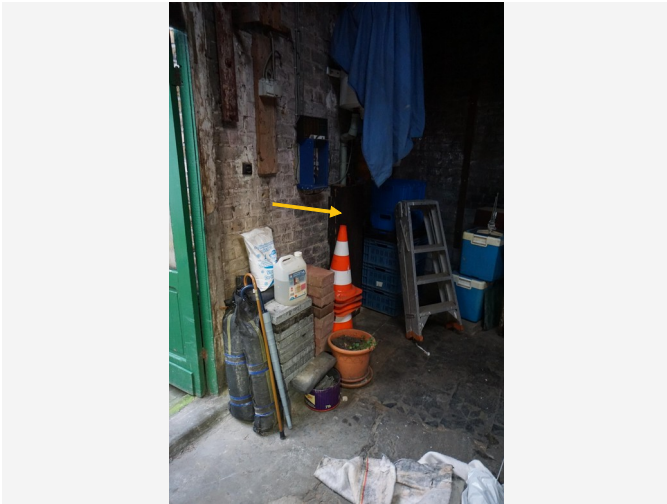
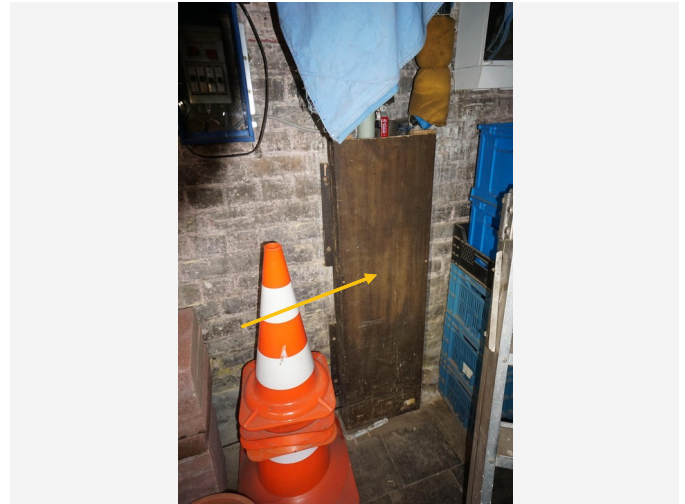
Eindbeoordeling materiaalrisico	Verhoogd materiaalrisico en/of verhoogde kans op vezelvrijgave
---------------------------------	--

Gebondenheid	Categorie 1: hechtgebonden in oorsprong
Asbestsoort (vezeltype)	Crocidoliet aanwezig
Asbestconcentratie	Laag (< 50%)
Afschermingsgraad van het gehele materiaal	Geheel of deels (ook) vrij aan de binnenlucht
Toestand van het materiaal	Licht beschadigd, licht verweerd. Intact calciumsilicaatmateriaal of categorie III 'gebondenheid'

Beschrijving	Plaat
Omgeving	Binnen
Primaire drager	Binnenwand
Asbestmateriaal	Plaat, paneel, tablet - Type Menuiserite
Bindmiddel van asbestmateriaal	Cement
Gebondenheid op basis van bindmiddel	Hecht
Hoeveelheid (oppervlakte - dikte - aantal)	<ul style="list-style-type: none">• 0,70 m² - 0,30 cm - 1 stuk
Totaal volume	0,002 m ³
Eenvoudig bereikbaar	Ja
Bevestigingswijze	<ul style="list-style-type: none">• Genageld, geniet
Identificatiemethode	Vaststelling zonder monstername
Destructieve handeling voor identificatie	Nee

- Scherm in afwachting van verwijdering het asbestmateriaal af van luchtstromingen en verstoring: bijvoorbeeld door het te verpakken, te fixeren, af te dekken, signalisatie - afbakening aan te brengen, ...
- Verwijder dit asbestmateriaal zo snel mogelijk. Volg de toestand goed op.

- Eenvoudige handelingen: mag via doe-het-zelf of door werknemer(s) met opleidingsattest eenvoudige handelingen
- Eenvoudige handelingen: mag via doe-het-zelf of door werknemer(s) met opleidingsattest eenvoudige handelingen

--> Indien met nagels of schroeven kan verwijdering zonder te breken van deze platen op voorzichtige veilige manier door aannemer met opleidingsattest.

- Hermetische zone (erkend asbestverwijderaar)
Indien de plaat niet kan worden verwijderd zonder de platen verder te beschadigen en de concentratie asbestvezels in de lucht dus zal worden overschreden dient de plaat te worden verwijderd in een hermetische zone.

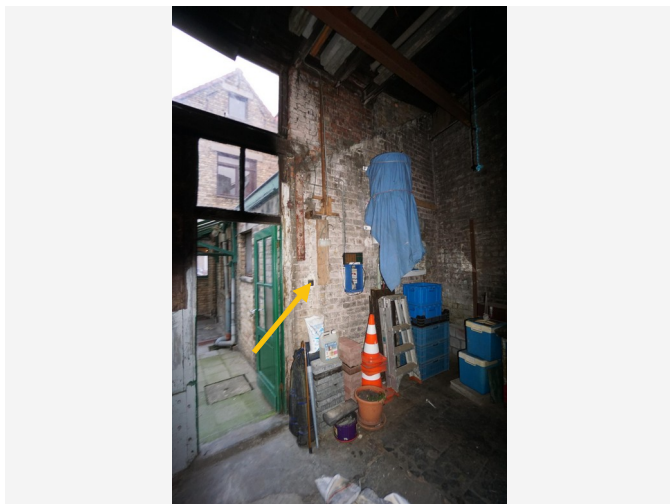
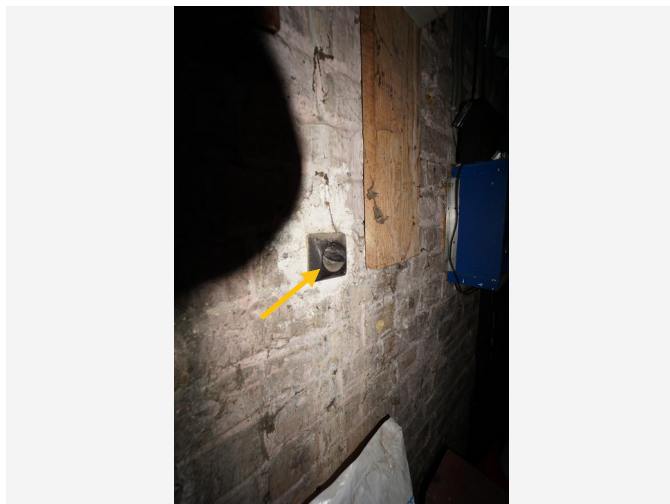
Eindbeoordeling materiaalrisico	Verhoogd materiaalrisico en/of verhoogde kans op vezelvrijgave
---------------------------------	--

Gebondenheid	Categorie 1: hechtgebonden in oorsprong
Asbestsoort (vezeltype)	Crocidoliet aanwezig
Asbestconcentratie	Laag (< 50%)
Afschermingsgraad van het gehele materiaal	Geheel of deels (ook) vrij aan de binnenlucht
Toestand van het materiaal	Licht beschadigd, licht verweerd. Intact calciumsilicaatmateriaal of categorie III 'gebondenheid'

Beschrijving	Elementen in bakeliet
Omgeving	Binnen
Primaire drager	Communicatie en elektrische infrastructuur en uitrusting
Asbestmateriaal	Plaat, paneel, tablet - Type Bakeliet
Bindmiddel van asbestmateriaal	Kunststof of -hars
Gebondenheid op basis van bindmiddel	Hecht
Hoeveelheid (oppervlakte - dikte - aantal)	<ul style="list-style-type: none">• 0,10 m² - 0,20 cm - 1 stuk
Totaal volume	< 0,001 m ³
Eenvoudig bereikbaar	Ja
Bevestigingswijze	<ul style="list-style-type: none">• Geschroefd
Identificatiemethode	Vaststelling zonder monsternamen
Destructieve handeling voor identificatie	Nee
Opmerking	Hoeveelheid werd naar best vermogen geraamd.

- Scherm in afwachting van verwijdering het asbestmateriaal af van luchtstromingen en verstoring: bijvoorbeeld door het te verpakken, te fixeren, af te dekken, signalisatie - afbakening aan te brengen, ...
- Verwijder dit asbestmateriaal zo snel mogelijk. Volg de toestand goed op.

- Eenvoudige handelingen: mag via doe-het-zelf of door werknemer(s) met opleidingsattest eenvoudige handelingen
Eenvoudige handelingen: Verwijdering van deze asbesttoepassing(en) via deze verwijderingsmethode. Bijkomende info (onder andere de voorzorgsmaatregelen) kan je terugvinden achteraan het attest onder de rubriek â† toelichtingâ†.

Verwijdering in zijn geheel zonder te breken.

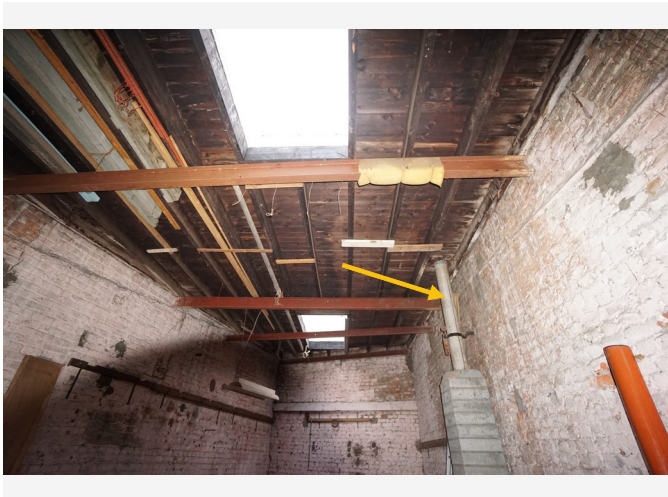
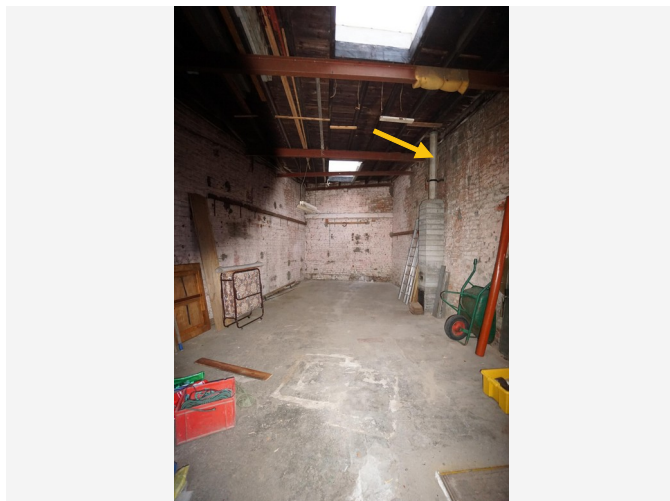
Eindbeoordeling materiaalrisico	Verhoogd materiaalrisico en/of verhoogde kans op vezelvrijgave
---------------------------------	--

Gebondenheid	Categorie 1: hechtgebonden in oorsprong
Asbestsoort (vezeltype)	Crocidoliet aanwezig
Asbestconcentratie	Laag (< 50%)
Afschermingsgraad van het gehele materiaal	Geheel of deels vrij aan de buitenlucht
Toestand van het materiaal	Matig beschadigd, matig verweerd

Beschrijving	Rookgaskanaal - Schouw (Zonder kachel of op CV)
Omgeving	Buiten
Primaire drager	HVAC infrastructuur en uitrusting
Asbestmateriaal	Rookgaskanaal
Bindmiddel van asbestmateriaal	Cement
Gebondenheid op basis van bindmiddel	Hecht
Hoeveelheid (lengte - omtrek - dikte - aantal)	<ul style="list-style-type: none">• 2,00 m - 0,50 cm - 1,00 cm - 1 stuk
Totaal volume	< 0,001 m ³
Eenvoudig bereikbaar	Ja
Bevestigingswijze	<ul style="list-style-type: none">• Verlijmd, ingegoten, versmeerd
Identificatiemethode	Vaststelling zonder monsternamen
Destructieve handeling voor identificatie	Nee
Opmerking	Geen kachel meer aanwezig in onderliggende ruimte (Niet aangesloten op kachel).

- Scherm in afwachting van verwijdering het asbestmateriaal af van luchtstromingen en verstoring: bijvoorbeeld door het te verpakken, te fixeren, af te dekken, signalisatie - afbakening aan te brengen, ...
- Verwijder dit asbestmateriaal zo snel mogelijk. Volg de toestand goed op.

- Eenvoudige handelingen: mag via doe-het-zelf of door werknemer(s) met opleidingsattest eenvoudige handelingen
Eenvoudige handelingen: Verwijdering van deze asbesttoepassing(en) via deze verwijderingsmethode. Bijkomende info (onder andere de voorzorgsmaatregelen) kan je terugvinden achteraan het attest onder de rubriek â† toelichtingâ†.

Verwijdering in zijn geheel zonder te breken.

De buis kan voorzichtig losgebeiteld worden (extra bevochtigen om stof te voorkomen).

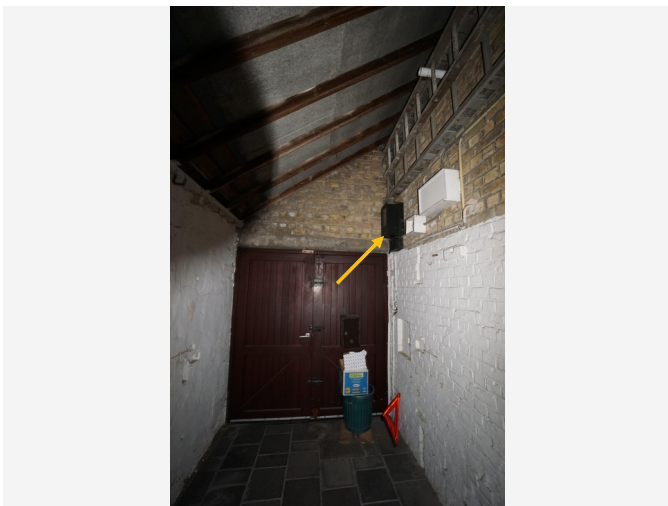
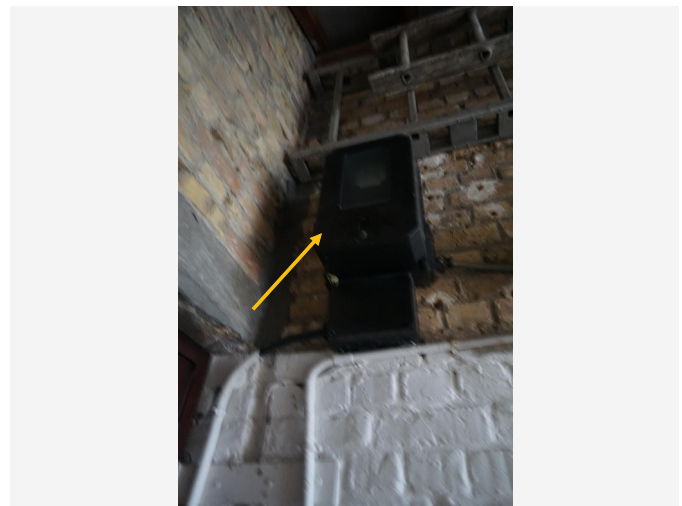
Eindbeoordeling materiaalrisico	Verhoogd materiaalrisico en/of verhoogde kans op vezelvrijgave
---------------------------------	--

Gebondenheid	Categorie 1: hechtgebonden in oorsprong
Asbestsoort (vezeltype)	Crocidoliet aanwezig
Asbestconcentratie	Laag (< 50%)
Afschermingsgraad van het gehele materiaal	Geheel of deels (ook) vrij aan de binnenlucht
Toestand van het materiaal	Licht beschadigd, licht verweerd. Intact calciumsilicaatmateriaal of categorie III 'gebondenheid'

Beschrijving	Bakeliet teller (Zonder stootvaste omkasting)
Omgeving	Binnen
Primaire drager	Communicatie en elektrische infrastructuur en uitrusting
Asbestmateriaal	Plaat, paneel, tablet - Type Bakeliet
Bindmiddel van asbestmateriaal	Kunststof of -hars
Gebondenheid op basis van bindmiddel	Hecht
Hoeveelheid (oppervlakte - dikte - aantal)	• 0,30 m ² - 0,50 cm - 1 stuk
Totaal volume	0,002 m ³
Eenvoudig bereikbaar	Ja
Bevestigingswijze	• Geschroefd
Identificatiemethode	Vaststelling zonder monstername
Destructieve handeling voor identificatie	Nee

- Zorg voor een veilig beheer. Vermijd het beschadigen van het asbestmateriaal. Controleer de toestand jaarlijks op wijzigingen.

- Eenvoudige handelingen: mag via doe-het-zelf of door werknemer(s) met opleidingsattest eenvoudige handelingen
Te verwijderen door opgeleid techniek van nutsmaatschappij (personeel 8u basisopleiding eenvoudige handelingen).

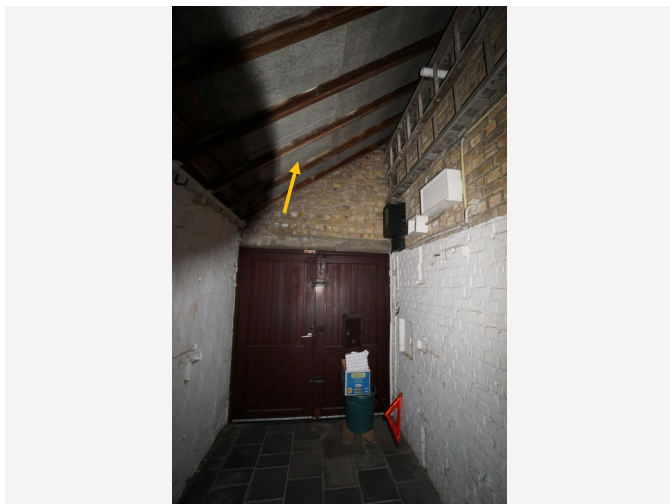
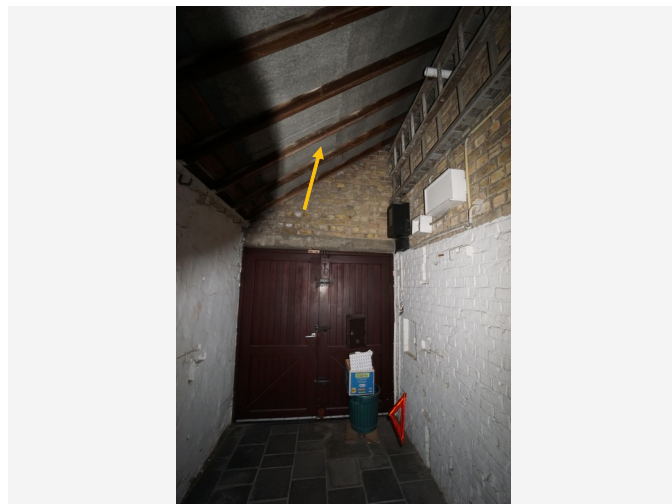
Eindbeoordeling materiaalrisico	Laag materiaalrisico en/of verlaagde kans op vezelvrijgave
---------------------------------	--

Gebondenheid	Categorie 1: hechtgebonden in oorsprong
Asbestsoort (vezeltype)	Crocidoliet aanwezig
Asbestconcentratie	Laag (< 50%)
Afschermingsgraad van het gehele materiaal	Geheel of deels vrij aan de buitenlucht
Toestand van het materiaal	Licht beschadigd, licht verweerd. Intact calciumsilicaatmateriaal of categorie III 'gebondenheid'

Beschrijving	Onderdakplaten - Dak (Geen afwerking)
Omgeving	Binnen
Primaire drager	Schuin dak
Asbestmateriaal	Plaat, paneel, tablet - Type Menuiserie
Bindmiddel van asbestmateriaal	Cement
Gebondenheid op basis van bindmiddel	Hecht
Hoeveelheid (oppervlakte - dikte - aantal)	<ul style="list-style-type: none">• 12,00 m² - 0,30 cm - 1 stuk
Totaal volume	0,036 m ³
Eenvoudig bereikbaar	Nee <ul style="list-style-type: none">• Het asbestmateriaal is bedekt (uitgezonderd laag verf, coating, behang, kunststof, textiel) en het wegnemen van het bedekkende materiaal kan niet zonder het bedekkende materiaal te beschadigen.
Bevestigingswijze	<ul style="list-style-type: none">• Geklemd• Genageld, geniet
Identificatiemethode	Vaststelling zonder monsternamen
Destructieve handeling voor identificatie	Nee

- Scherm in afwachting van verwijdering het asbestmateriaal af van luchtstromingen en verstoring: bijvoorbeeld door het te verpakken, te fixeren, af te dekken, signalisatie - afbakening aan te brengen, ...
- Zorg voor een veilig beheer en verwijder dit asbestmateriaal wanneer het bij werken eenvoudig bereikbaar wordt. Controleer de toestand jaarlijks op wijzigingen.

- Eenvoudige handelingen: mag via doe-het-zelf of door werknemer(s) met opleidingsattest eenvoudige handelingen
Eenvoudige handelingen: Verwijdering van deze asbesttoepassing(en) via deze verwijderingsmethode. Bijkomende info (onder andere de voorzorgsmaatregelen) kan je terugvinden achteraan het attest onder de rubriek â† toelichtingâ†.
- Dakwerker met opleidingsattest eenvoudige handelingen kan dit verwijderen.

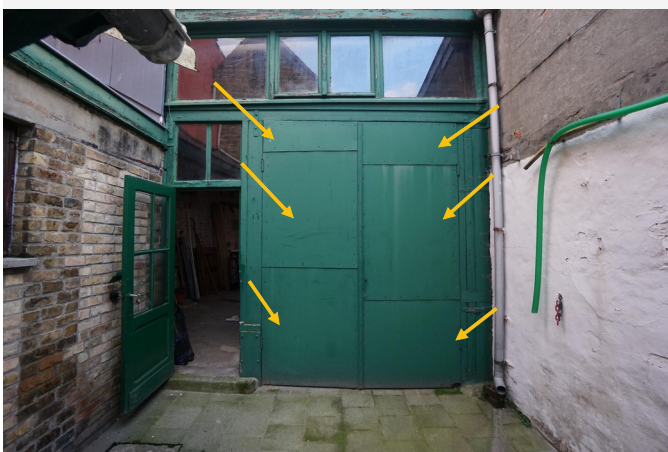
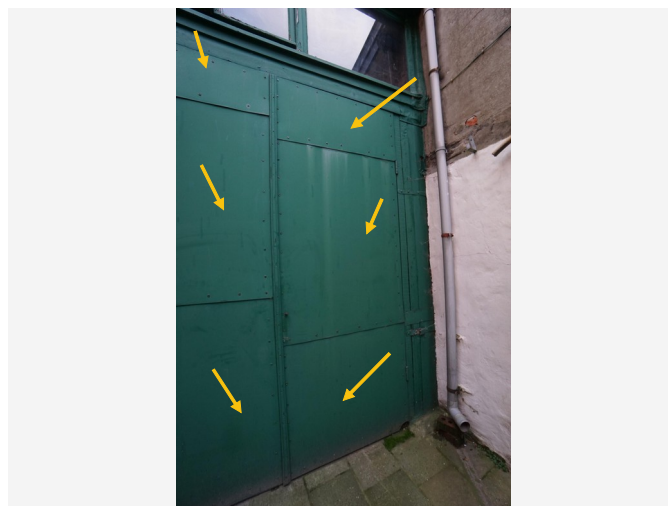
Eindbeoordeling materiaalrisico	Laag materiaalrisico en/of verlaagde kans op vezelvrijgave
---------------------------------	--

Gebondenheid	Categorie 1: hechtgebonden in oorsprong
Asbestsoort (vezeltype)	Crocidoliet aanwezig
Asbestconcentratie	Laag (< 50%)
Afschermingsgraad van het gehele materiaal	Geheel of deels vrij aan de buitenlucht
Toestand van het materiaal	Licht beschadigd, licht verweerd. Intact calciumsilicaatmateriaal of categorie III 'gebondenheid'

Beschrijving	Platen poort loods
Omgeving	Buiten
Primaire drager	Wandopening verticaal (raam, deur, ...)
Asbestmateriaal	Plaat, paneel, tablet - Type Menuiserie
Bindmiddel van asbestmateriaal	Cement
Gebondenheid op basis van bindmiddel	Hecht
Hoeveelheid (oppervlakte - dikte - aantal)	• 7,00 m ² - 0,30 cm - 1 stuk
Totaal volume	0,021 m ³
Eenvoudig bereikbaar	Ja
Bevestigingswijze	• Geschroefd
Identificatiemethode	Vaststelling zonder monsternamen
Destructieve handeling voor identificatie	Nee

- Zorg voor een veilig beheer. Vermijd het beschadigen van het asbestmateriaal. Controleer de toestand jaarlijks op wijzigingen.

- Eenvoudige handelingen: mag via doe-het-zelf of door werknemer(s) met opleidingsattest eenvoudige handelingen
De platen kunnen eenvoudig losgeschroefd worden en afgevoerd worden als asbesthoudend afval.
Bescherm jezelf hierbij met de nodige pbm (tyvec, handschoenen, overschoenen, mondmasker ffp3)

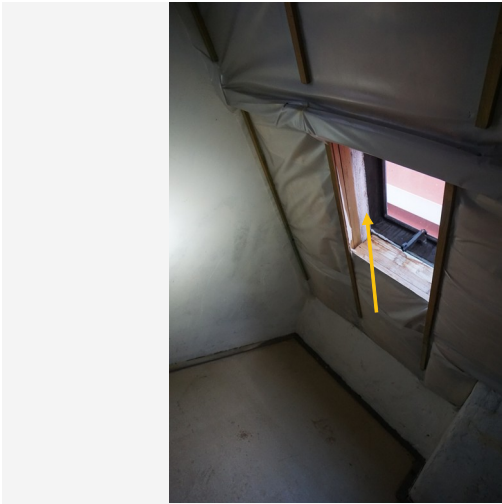
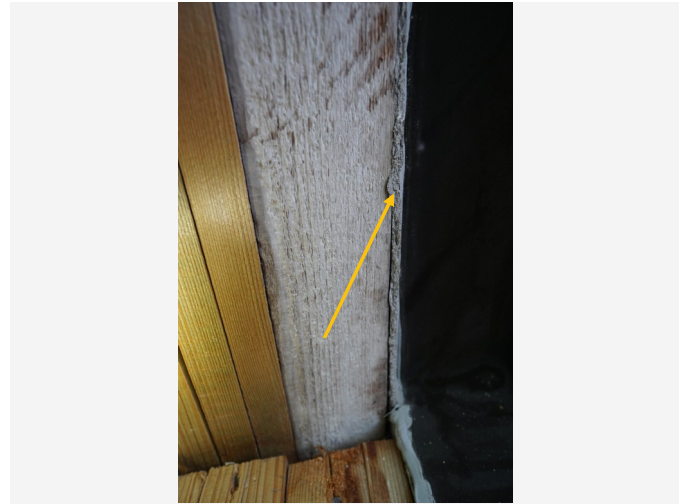
Fiche 7: Onderdakplaten - Binnenzijde afgewerkt met isolatie

Eindbeoordeling materiaalrisico	Laag materiaalrisico en/of verlaagde kans op vezelvrijgave
Opmerking	Aan binnenzijde isolatie vast te stellen. Aan randen lichte openingen.

Gebondenheid	Categorie 1: hechtgebonden in oorsprong
Asbestsoort (vezeltype)	Crocidoliet aanwezig
Asbestconcentratie	Laag (< 50%)
Afschermingsgraad van het gehele materiaal	Enkel randen niet afgeschermd maar geen contact met binnenluchtstromen
Toestand van het materiaal	Matig beschadigd, matig verweerd

Beschrijving	Onderdakplaten - Binnenzijde afgewerkt met isolatie
Omgeving	Binnen
Primaire drager	Schuin dak
Asbestmateriaal	Plaat, paneel, tablet - Type Menuiserite
Bindmiddel van asbestmateriaal	Cement
Gebondenheid op basis van bindmiddel	Hecht
Hoeveelheid (oppervlakte - dikte - aantal)	<ul style="list-style-type: none">• 90,00 m² - 0,30 cm - 1 stuk
Totaal volume	0,27 m ³
Eenvoudig bereikbaar	Nee <ul style="list-style-type: none">• Het asbestmateriaal is bedekt (uitgezonderd laag verf, coating, behang, kunststof, textiel) en het wegnemen van het bedekkende materiaal kan niet zonder het bedekkende materiaal te beschadigen.
Bevestigingswijze	<ul style="list-style-type: none">• Geklemd• Genageld, geniet
Identificatiemethode	Vaststelling zonder monsternamen
Destructieve handeling voor identificatie	Nee

- Scherm in afwachting van verwijdering het asbestmateriaal af van luchtstromingen en verstoring: bijvoorbeeld door het te verpakken, te fixeren, af te dekken, signalisatie - afbakening aan te brengen, ...

- Eenvoudige handelingen: mag via doe-het-zelf of door werknemer(s) met opleidingsattest eenvoudige handelingen
Eenvoudige handelingen: Verwijdering van deze asbesttoepassing(en) via deze verwijderingsmethode. Bijkomende info (onder andere de voorzorgsmaatregelen) kan je terugvinden achteraan het attest onder de rubriek toelichting

Dakwerker met opleidingsattest eenvoudige handelingen kan dit verwijderen.

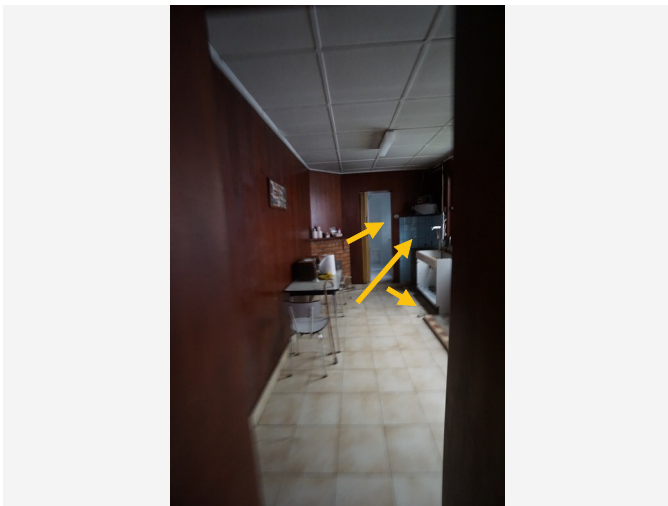
Geen onderzoek gepleegd naar eventuele verdachte onderliggende (lijm)lagen, daar niet-verdachte tegels/muurbekledingen/plinten/ intact waren op het bezoek (Conform opdracht). Als u oudere lijmlagen of verdachte onderliggende lagen tegenkomt, laat dan eerst een staal uitvoeren alvorens eventuele werken verder te zetten.

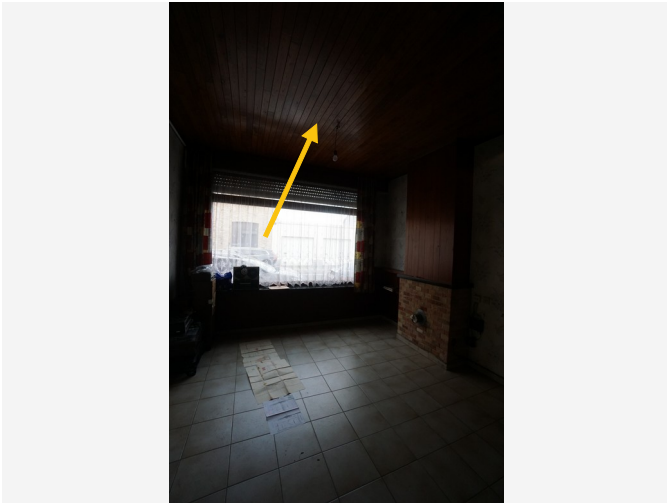
Het plafond in de volledige woning bestaat uit een verlaagd plafond. Er is geen pleisterwerk rechtstreeks aan de plafonds waar te nemen, zonder destructief onderzoek (Wel planchetten/houtvezelplaten/gipskarton). Bijgevolg kon geen staal genomen worden van het eventueel achterliggende pleisterwerk of eventuele achterliggende asbestverdachte toepassingen.

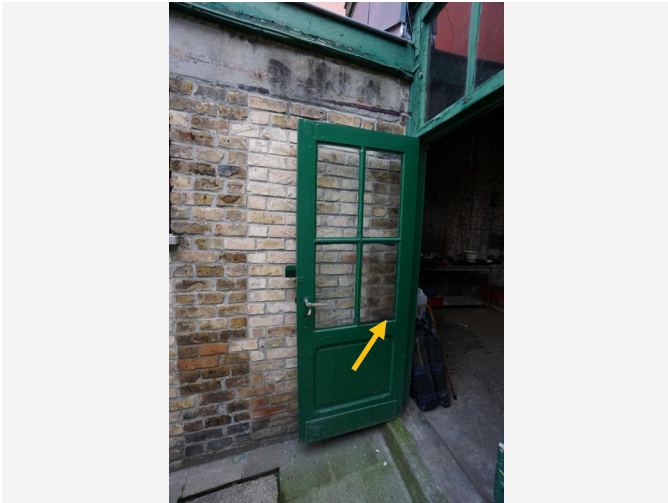
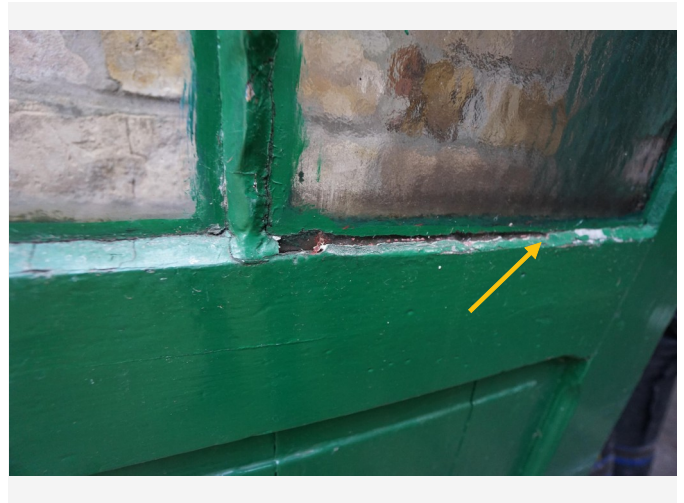
Fiche 10: Stopverf

Geen asbest

#	Type	Referentie	Resultaat
10.1	Mengmonster	103122-2	Geen asbest

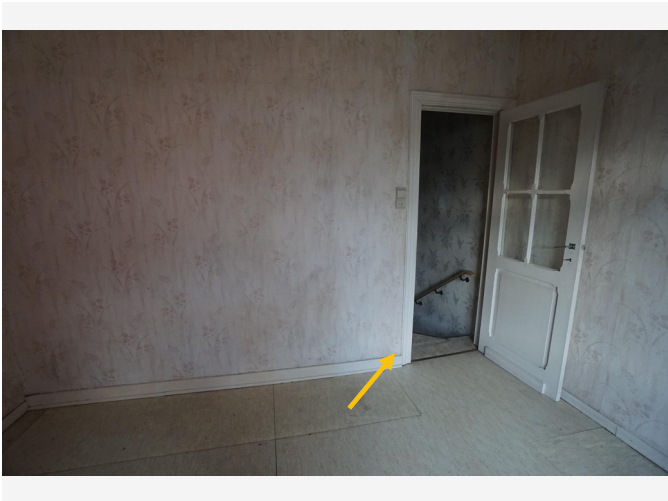
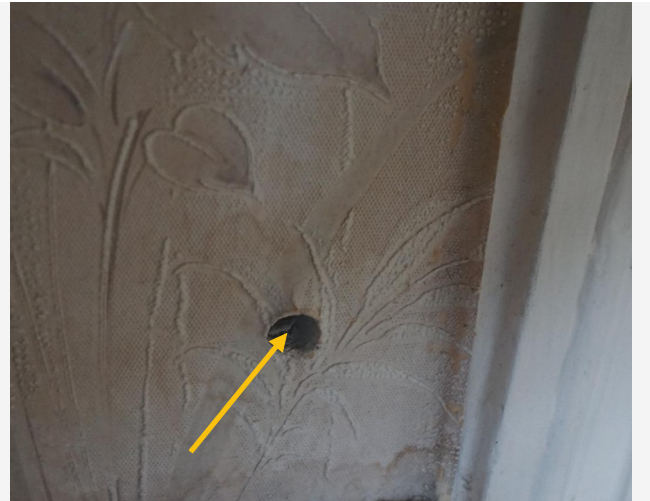
Geen asbest

#	Type	Referentie	Resultaat
11.1	Mengmonster	103122-1	Geen asbest
