# Asbestinventarisatetest

't Kintstraat 80, 1745 Opwijk

Attestnummer : 20250326-000013.001

Uitgegeven op : 31.03.2025

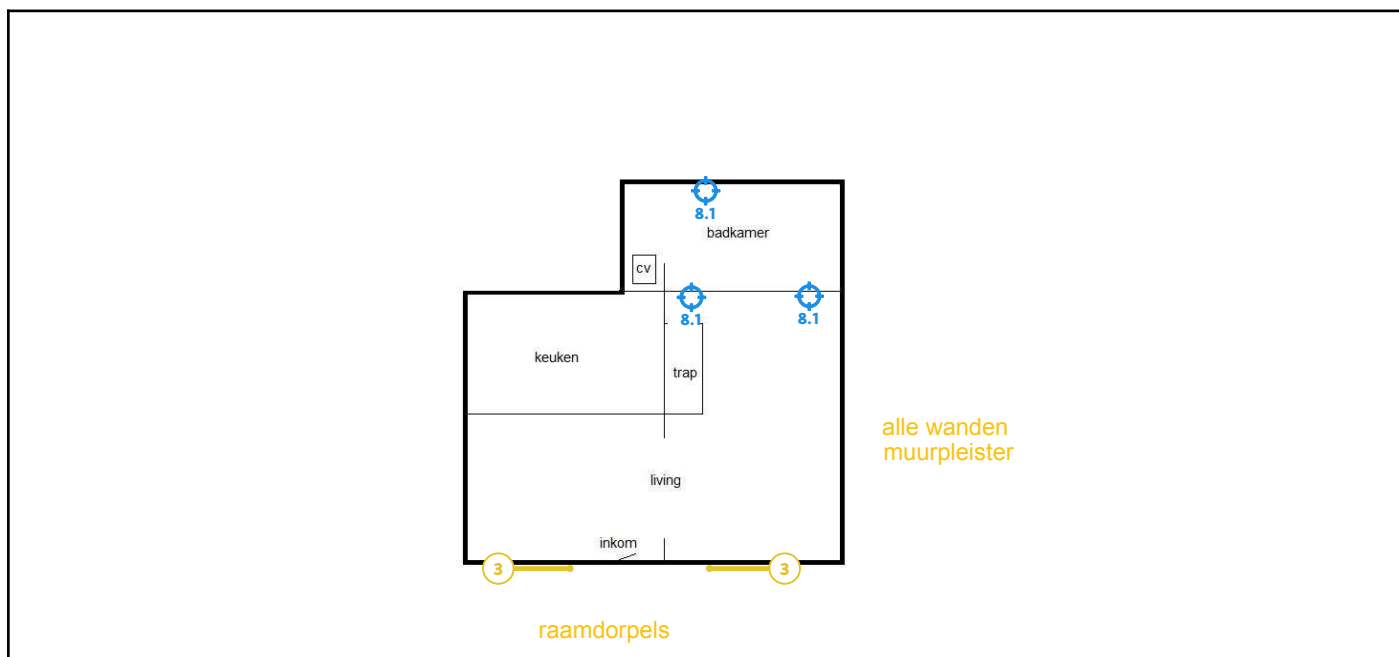
## Plan 1.2: Schets woning glv

Beschrijving	Type	Actie
3. Raamdorpel	Asbestmateriaal	Zorgvuldig beheren
8. Muurpleister	Geen asbest	-
8.1 Code: 001	Mengmonster	-

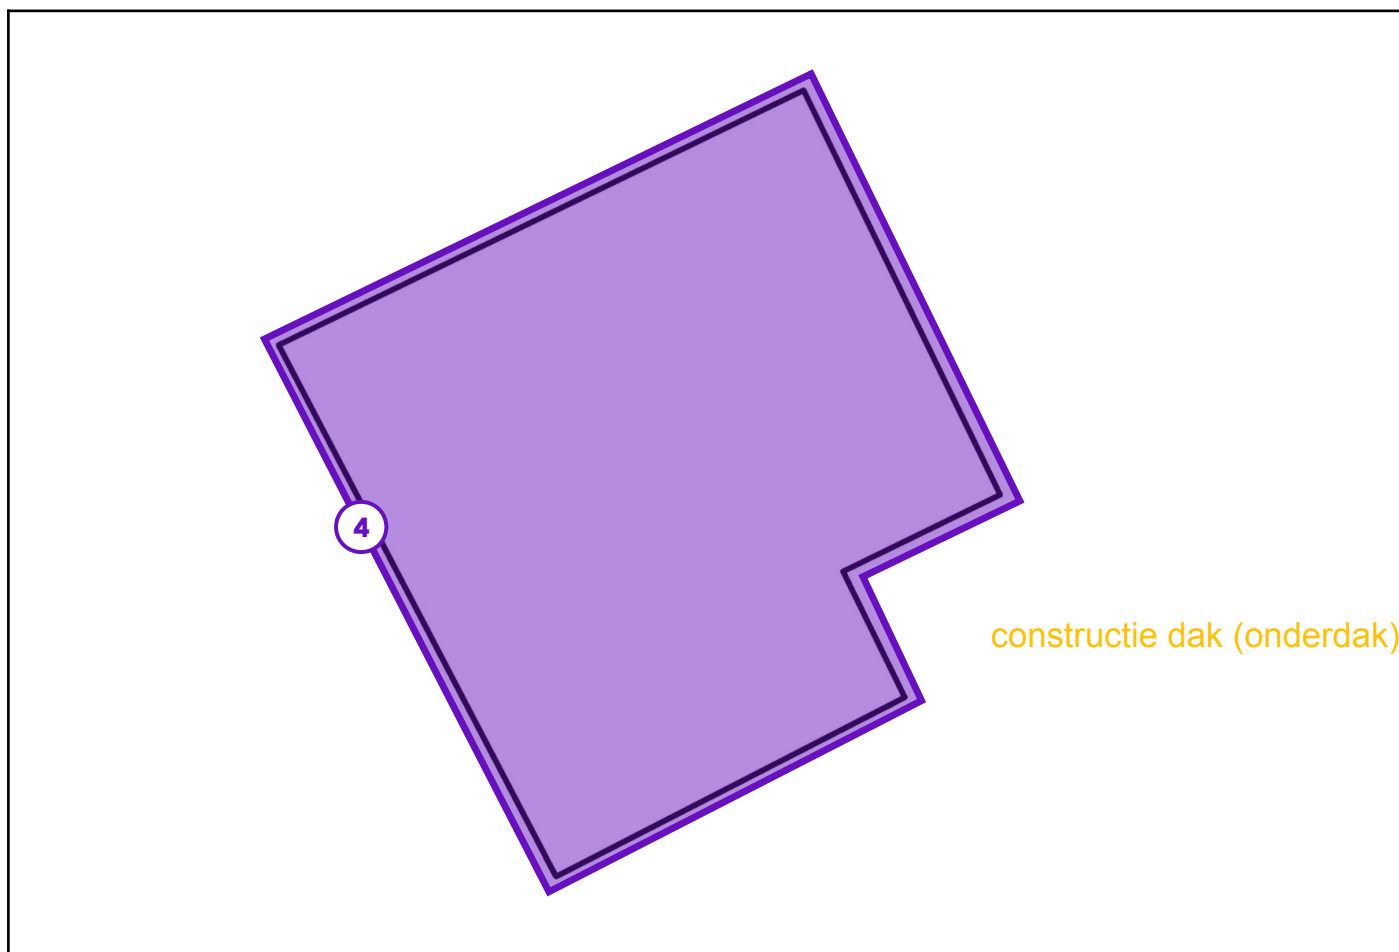
## Plan 1.8: Woning plan

Beschrijving	Type	Actie
4. Onderdak: niet vast te stellen.	Beperking	-

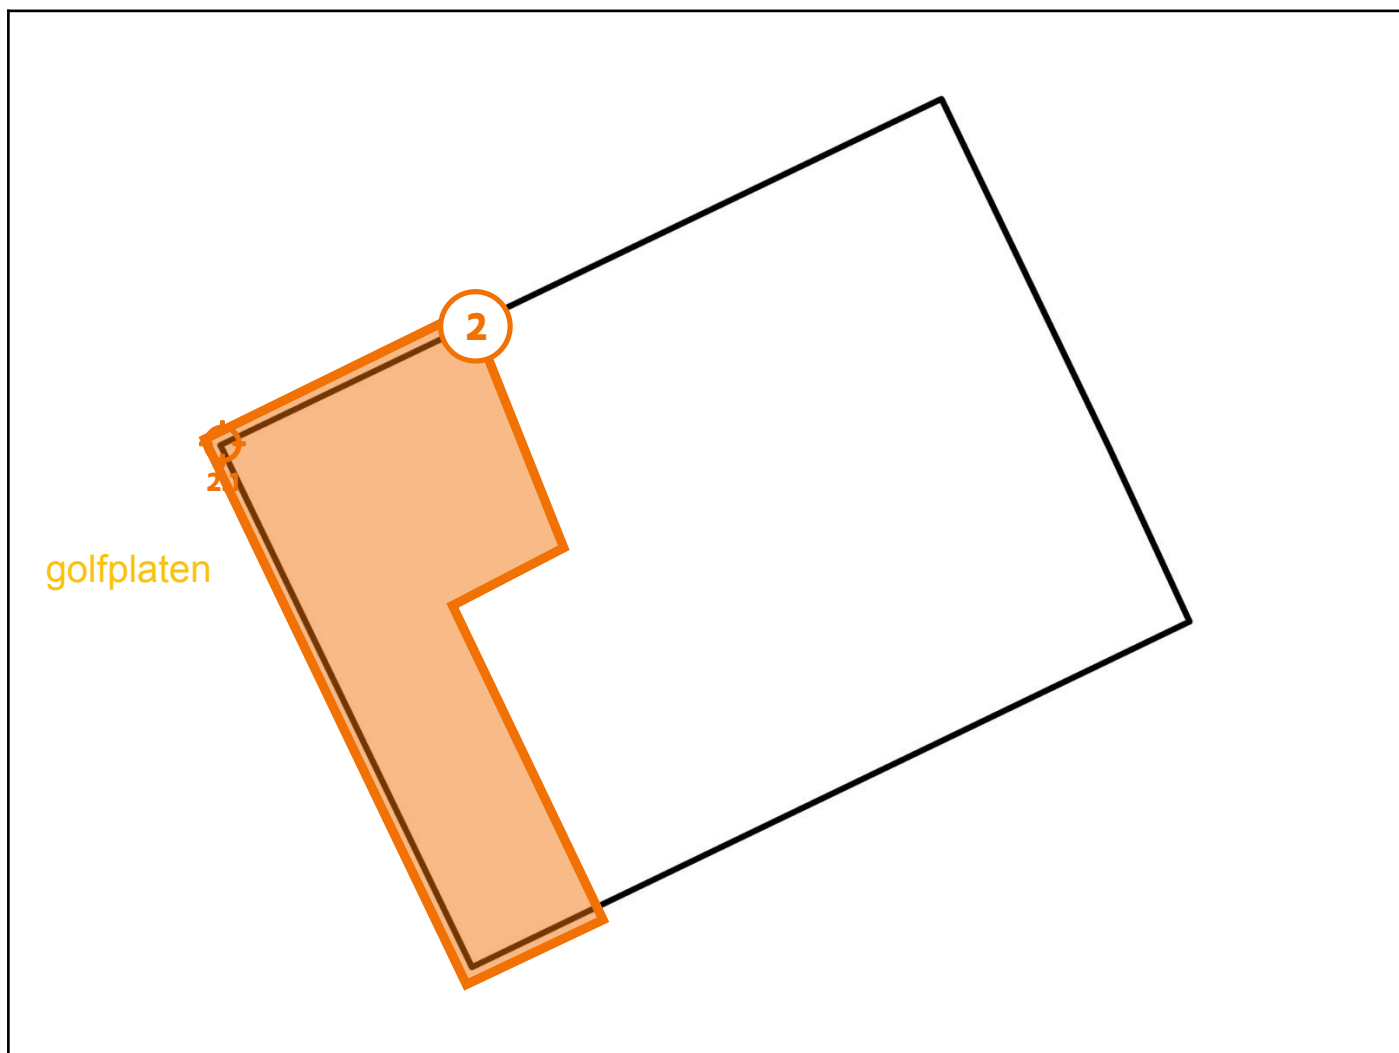
## Plan 2.1: Garage plan

Beschrijving	Type	Actie
2. Golfplaten garage	Asbestmateriaal	<a href="#">Verwijderen</a>
2.1 Code: 004	Puntmonster	-

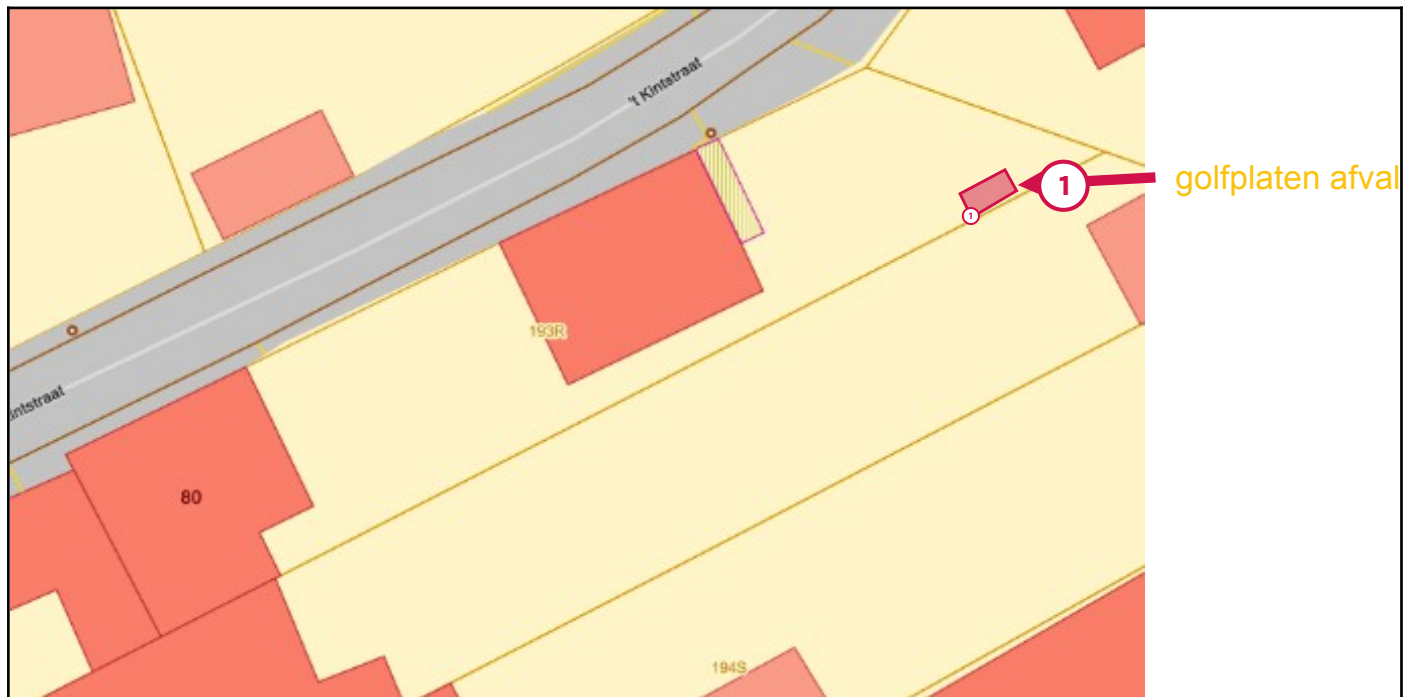
## Plan 4.1: Vaststellingen buiten de constructies

Beschrijving	Type	Actie
1. Golfplaten afval	Asbestmateriaal	<b>Dringend verwijderen</b>

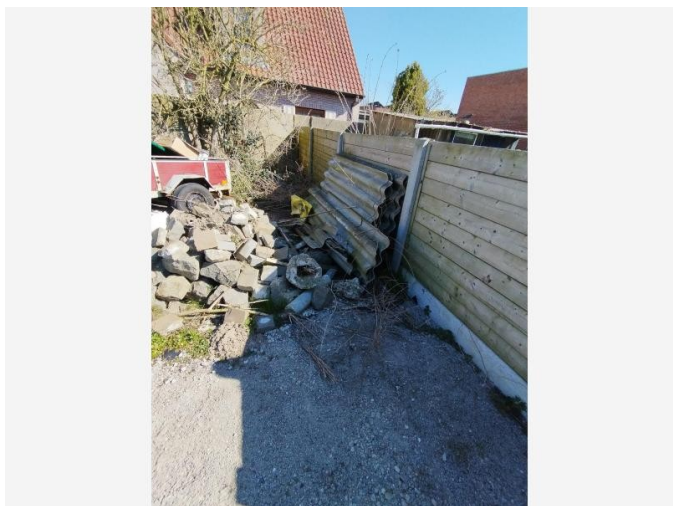
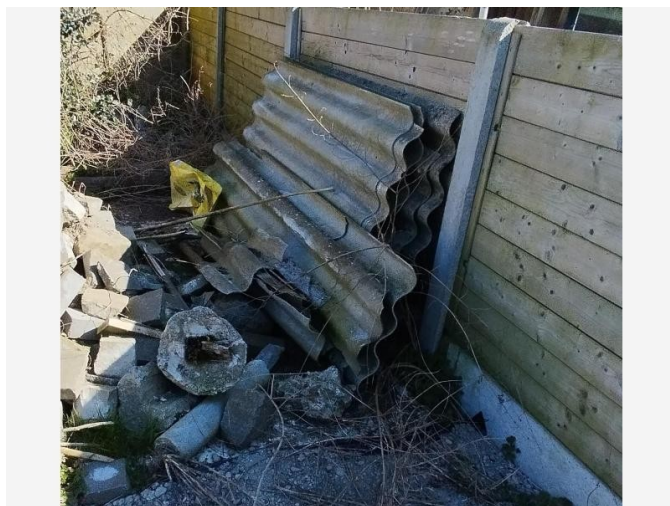
Het asbestmateriaal valt onder de mijlpaal van 2040.

**Dringend verwijderen**

Beschrijving	Golfplaten afval
Type afvalstof	Betreft resten (contaminatie) van verwerking of beschadiging
Type resten (contaminatie)	<ul style="list-style-type: none"><li>• Stukken, fragmenten (los, opliggend)</li></ul>
Besmette materialen	<ul style="list-style-type: none"><li>• Bodem</li></ul>
Bron van de resten	Bron van de resten is niet meer aanwezig
Omgeving	Buiten
Primaire drager	Bodem
Gebondenheid resten	Hecht
Hoeveelheid (gewicht - aantal)	<ul style="list-style-type: none"><li>• 100,00 kg - 1 stuk</li></ul>
Totaal gewicht	100,00 kg
Eenvoudig bereikbaar	Ja
Identificatiemethode	Vaststelling zonder monstername
Opmerking	Resten van gedemonteerde golfplaten.

- Verwijder het asbestafval.
- Voer bijkomende staalname(s) uit.

- Eenvoudige handelingen: mag via doe-het-zelf of door werknemer(s) met opleidingsattest eenvoudige handelingen  
EH via doe-het zelf

Bij de gemeente of het plaatselijk containerpark kan je afsluitzakken opvragen om het afval dubbel te verpakken en het af te voeren als hechtgebonden materiaal naar het containerpark. Bescherm jezelf voldoende met de nodige PBM's  
Standaard dragen van de nodige wegwerp beschermingsmiddelen FFP 3 masker , handschoenen en tyvec CAT III type 5-6

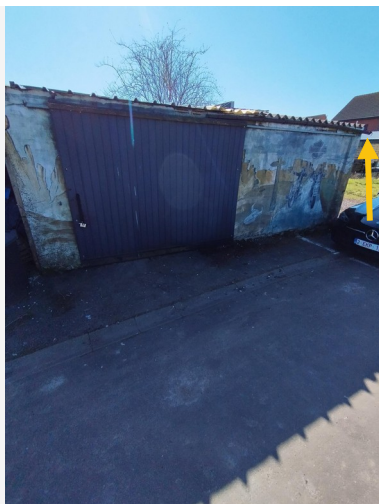
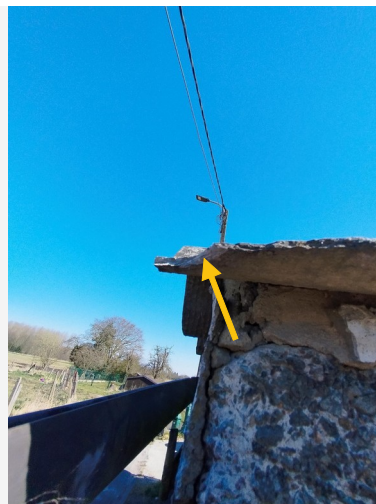
Het asbestmateriaal valt onder de mijlpaal van 2034.

Verwijderen

Eindbeoordeling materiaalrisico	Verhoogd materiaalrisico en/of verhoogde kans op vezelvrijgave
---------------------------------	--

Gebondenheid	Categorie 1: hechtgebonden in oorsprong
Asbestsoort (vezeltype)	Alleen chrysotiel
Asbestconcentratie	Laag (< 50%)
Afschermingsgraad van het gehele materiaal	Geheel of deels (ook) vrij aan de binnenlucht
Toestand van het materiaal	Matig beschadigd, matig verweerd

#	Type	Referentie	Resultaat
2.1	Puntmonster	004	Chrysotiel

- Verwijder dit asbestmateriaal zo snel mogelijk. Volg de toestand goed op.
- Hemelwater dat afspoelt van asbestcement daken of gevels kan asbestdeeltjes bevatten. Gebruik het enkel voor gesloten circuits (bv. spoelen toiletten). Reinig na het vervangen van het dak of de gevel de dakgoten en regenwaterput of -ton om asbesthoudend sediment of slib te verwijderen

- Eenvoudige handelingen: mag via doe-het-zelf of door werknemer(s) met opleidingsattest eenvoudige handelingen  
EH via doe-het zelf

Indien mogelijk de ondervloer afdekken , golfplaten voorzichtig verwijderen, extra fixeren, niet breken , niet gooien, onmiddellijk verpakken of voorzichtig in container met asbest bag plaatsen. Voldoende benevelen/bevochtigen tijdens de duur van de werken. Indien golfplaten in slechte staat zijn en kans bestaat op breken : Eenvoudige handeling opgeleid personeel , alle werknemer(s) moeten wel beschikken over een opleidingsattest eenvoudige handelingen 8u

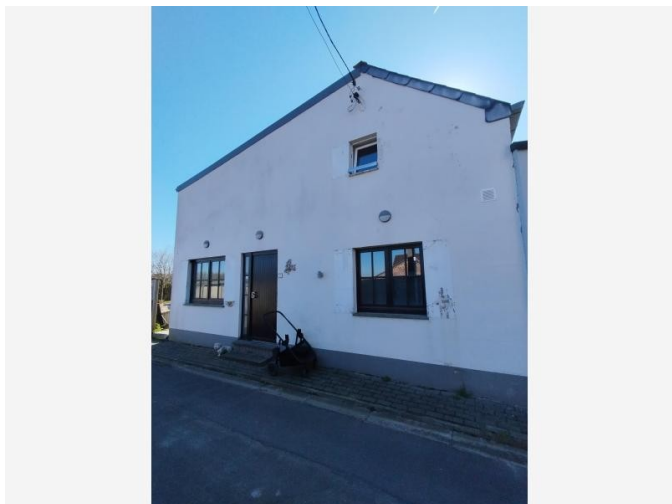
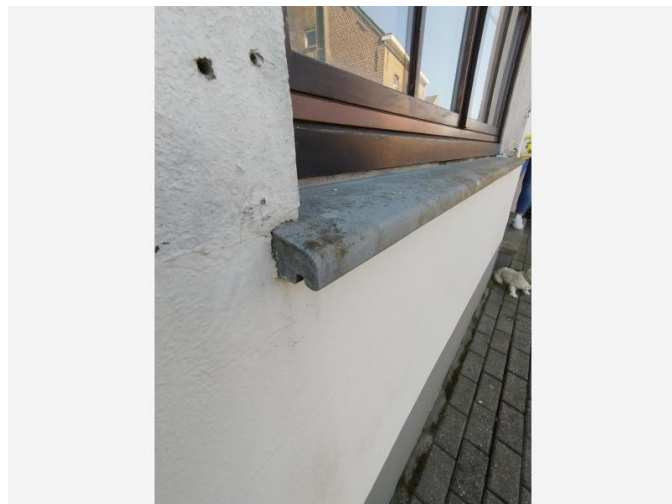
Het asbestmateriaal valt onder de mijlpaal van 2040.

Zorgvuldig beheren

Eindbeoordeling materiaalrisico	Laag materiaalrisico en/of verlaagde kans op vezelvrijgave
---------------------------------	--

Gebondenheid	Categorie 1: hechtgebonden in oorsprong
Asbestsoort (vezeltype)	Crocidoliet aanwezig
Asbestconcentratie	Laag (< 50%)
Afschermingsgraad van het gehele materiaal	Geheel of deels vrij aan de buitenlucht
Toestand van het materiaal	Licht beschadigd, licht verweerd. Intact calciumsilicaatmateriaal of categorie III 'gebondenheid'

Beschrijving	Raamdorpel
Omgeving	Buiten
Primaire drager	Wandopening verticaal (raam, deur, ...)
Asbestmateriaal	Deksteen, muurkap - Vol
Bindmiddel van asbestmateriaal	Cement
Gebondenheid op basis van bindmiddel	Hecht
Hoeveelheid (oppervlakte - dikte - aantal)	<ul style="list-style-type: none"><li>• 0,30 m<sup>2</sup> - 5,00 cm - 2 stuks</li></ul>
Totaal volume	0,03 m <sup>3</sup>
Eenvoudig bereikbaar	Ja
Bevestigingswijze	<ul style="list-style-type: none"><li>• Verlijmd, ingegoten, versmeerd</li></ul>
Identificatiemethode	Vaststelling zonder monstername
Destructieve handeling voor identificatie	Nee
Opmerking	<p>De venster-deurdorpel is visueel als asbestverdacht herkend.</p> <p>De vermelde oppervlaktes, diktes, gewichten en volumes betreffen een beredeneerde schatting. Er worden geen rechten verleend aan deze oppervlaktes/diktes/volumes.</p>

- Zorg voor een veilig beheer. Vermijd het beschadigen van het asbestmateriaal. Controleer de toestand jaarlijks op wijzigingen.
- Voer bijkomende staalname(s) uit.

- Eenvoudige handelingen: mag via doe-het-zelf of door werknemer(s) met opleidingsattest eenvoudige handelingen  
EH via doe-het zelf : De dorpels of tabletten kunnen voorzichtig losgebeiteld worden, zonder de toepassing zelf te breken , extra bevochtigen om stof te voorkomen  
Standaard dragen van de nodige wegwerp beschermingsmiddelen FFP 3 masker , handschoenen en tyvec CAT III type 5-6

Verpakken in plastic folie en afvoeren naar het containerpark als hechtgebonden asbestafval.

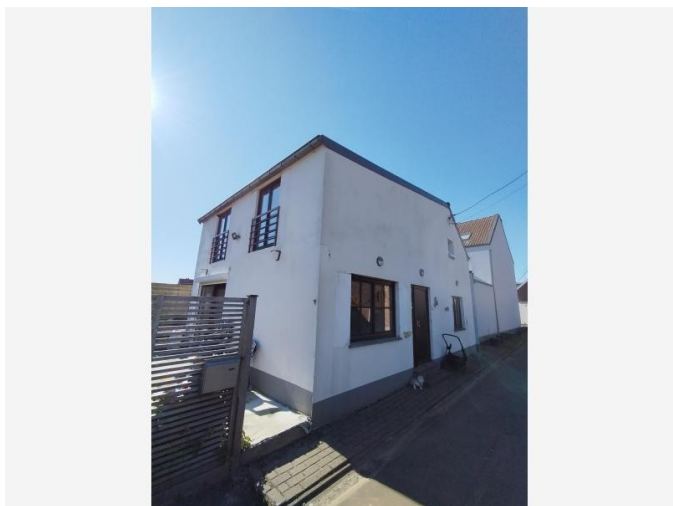
**Reden:** Het te onderzoeken materiaal situeert zich hoger dan 3,50 m te rekenen vanaf een veilige ondergrond

Aanwezigheid onderdak kon niet vastgesteld worden: gyproc afwerking aan de binnenkant en +3,5m hoogte.

Bij werken kan een stelling geplaatst worden om bijkomend te controleren.

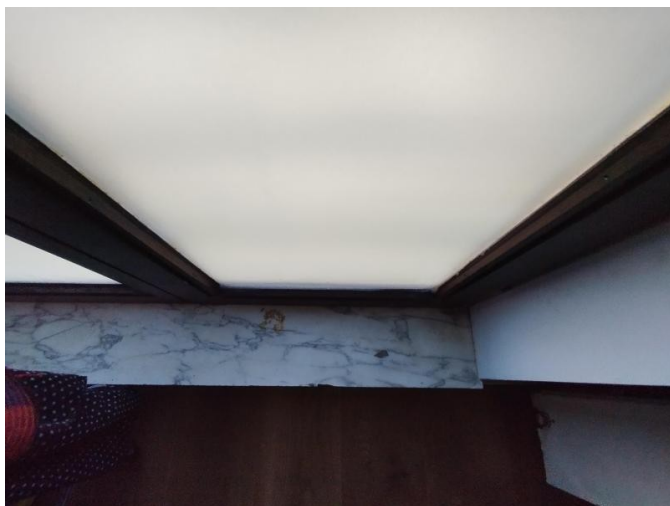
De gebruikte siliconen kit is niet asbestverdacht.

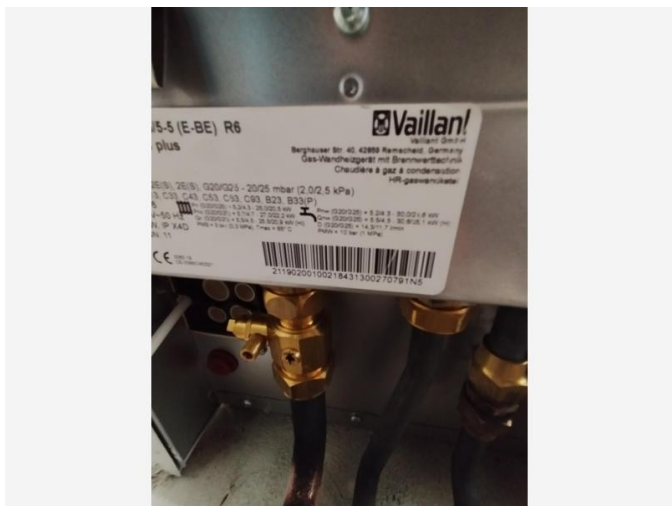
Bouwjaar toestel 2019

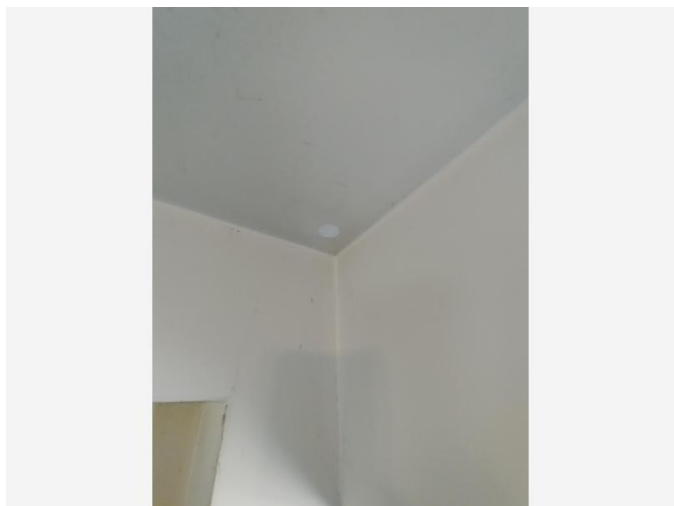
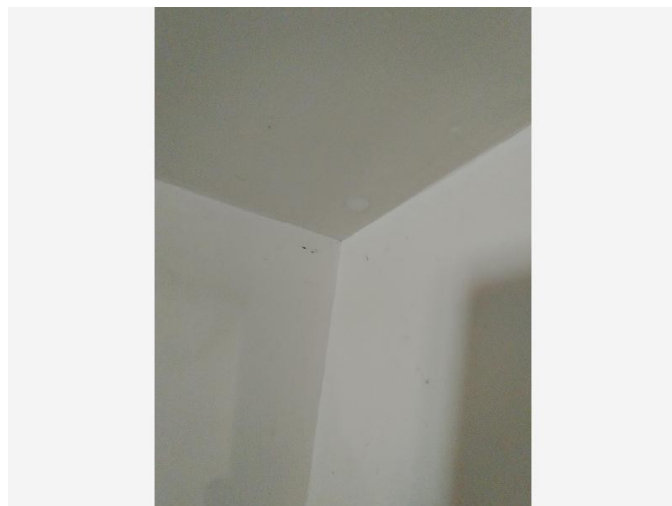
Geen asbest

#	Type	Referentie	Resultaat
7.1	Mengmonster	002	Geen asbest

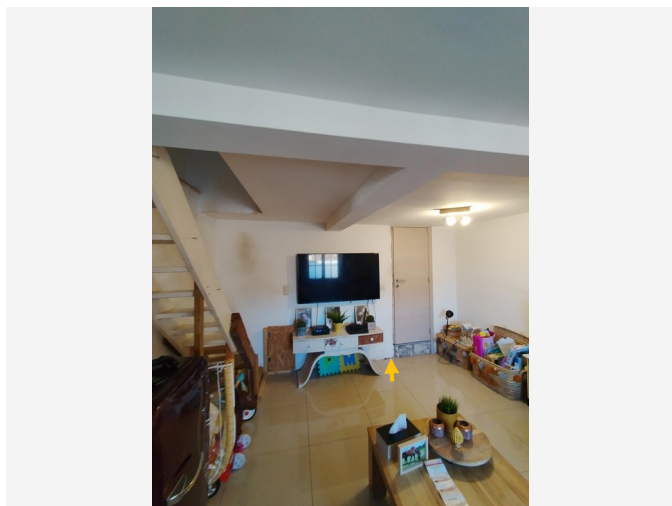
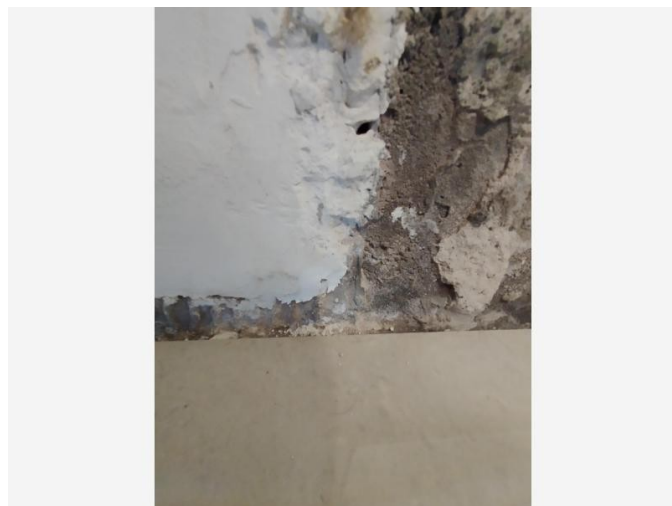
Geen asbest

#	Type	Referentie	Resultaat
8.1	Mengmonster	001	Geen asbest

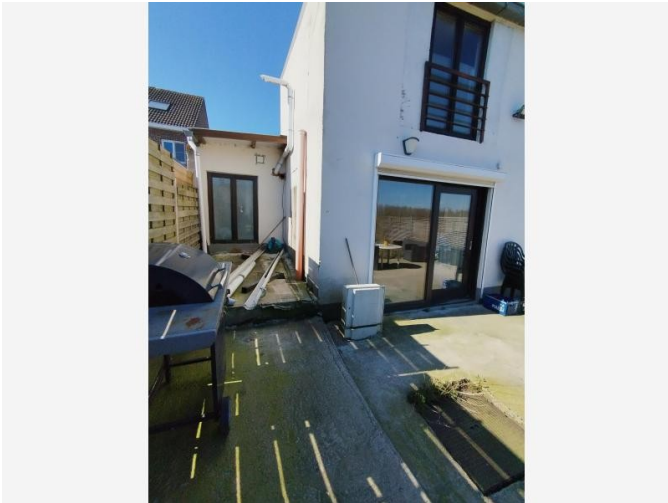
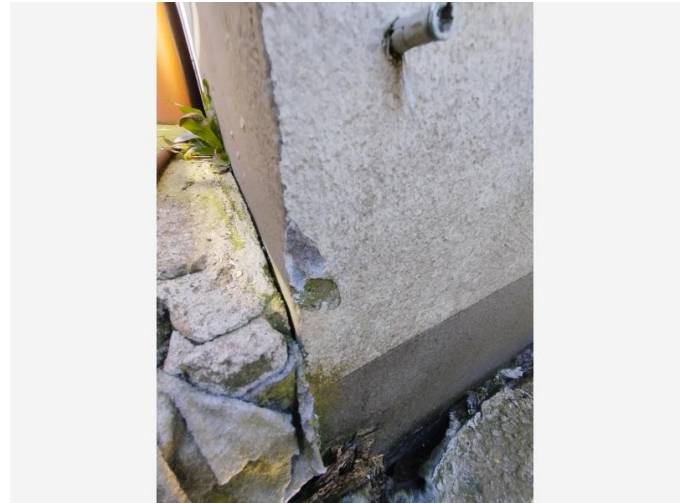
## Fiche 9: Crepi gevelbekleding

Geen asbest

#	Type	Referentie	Resultaat
9.1	Mengmonster	003	Geen asbest
