# Asbestinventarisatetest

Akrenbos 102, 1547 Bever

Attestnummer : 20250129-000328.001

Uitgegeven op : 18.02.2025

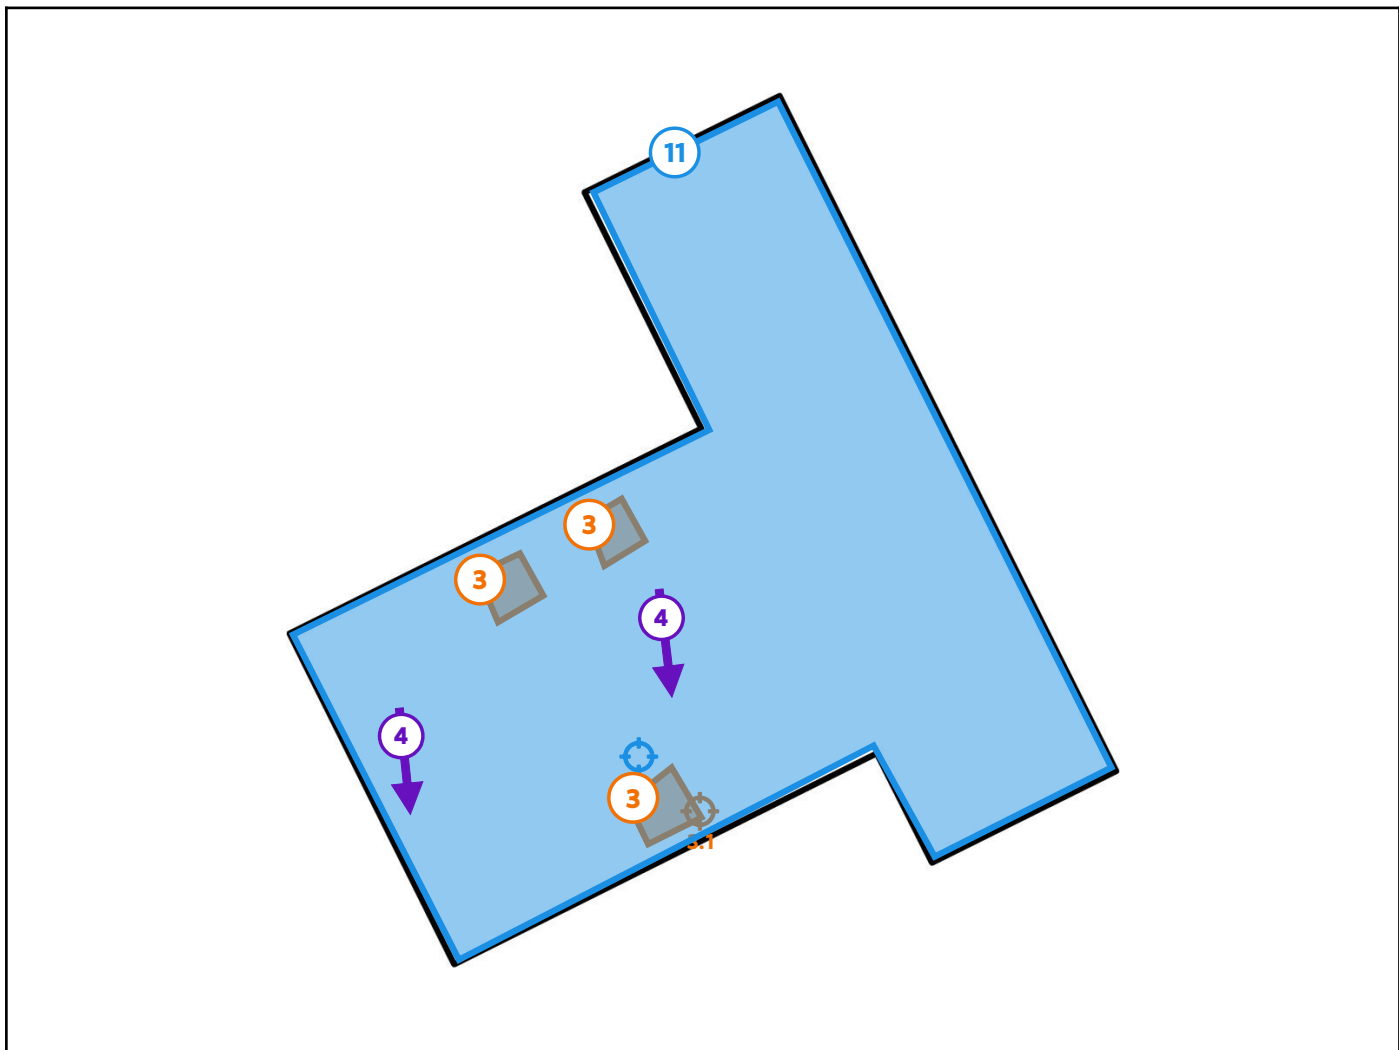
## Plan 1.1: Hoofdgebouw - dakplan

Beschrijving	Type	Actie
3. Hoofdgebouw - afwerking dakkapel	Asbestmateriaal	<a href="#">Verwijderen</a>
3.1 Code: M3	Puntmonster	-
4. Hoofdgebouw - schouw	Beperking	-
11. Hoofdgebouw - onderdak	Geen asbest	-
11.1 Code: M5	Puntmonster	-

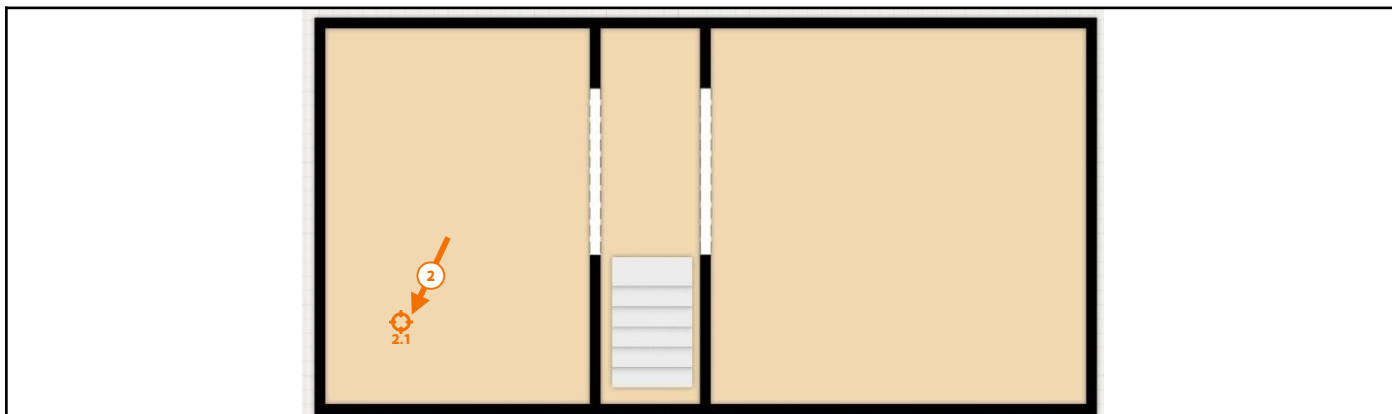
## Plan 1.3: Hoofdgebouw, verd. -1

Beschrijving	Type	Actie
2. Hoofdgebouw - dichting brander	Asbestmateriaal	<a href="#">Verwijderen</a>
2.1 Code: M6	Puntmonster	-

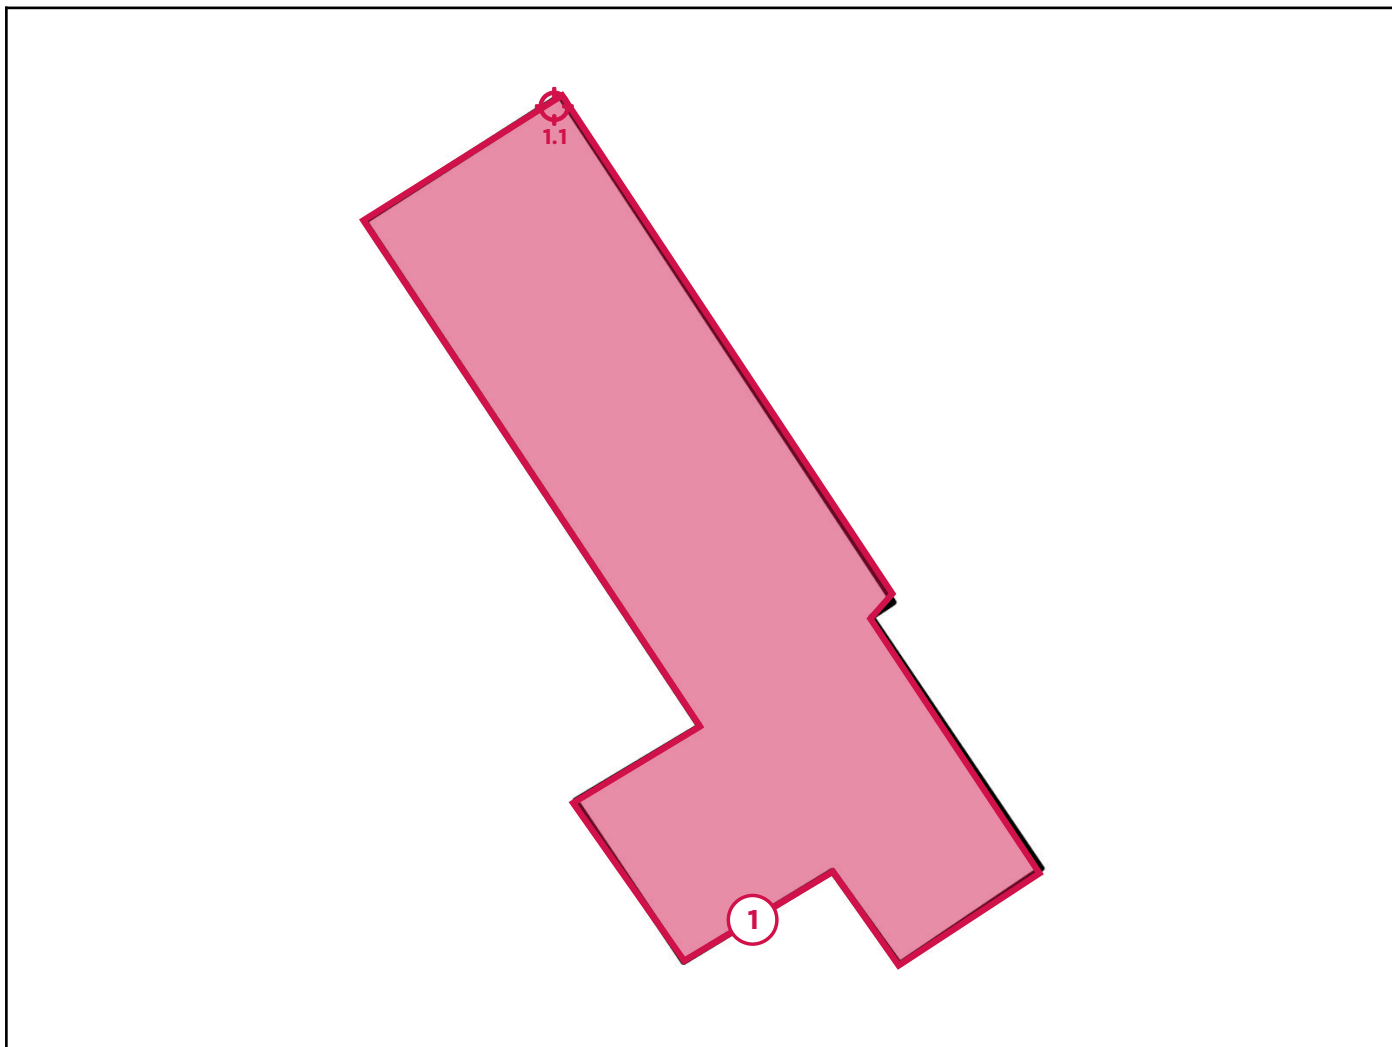
## Plan 5.1: Schuilhok plan

Beschrijving	Type	Actie
1. Schuilhok - dakbedekking	Asbestmateriaal	Dringend verwijderen
1.1 Code: M2	Puntmonster	-

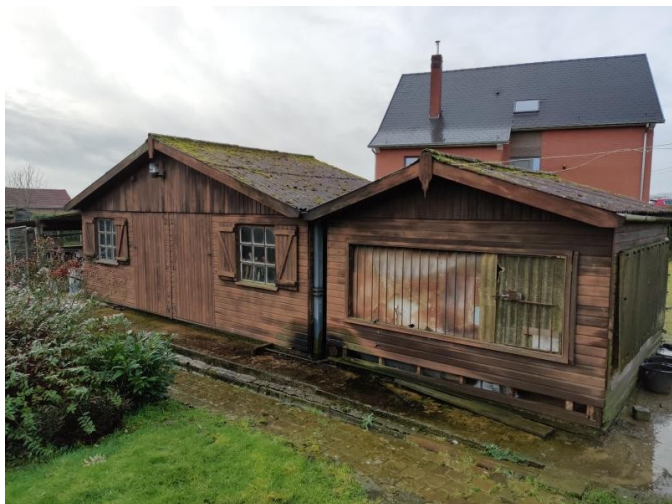
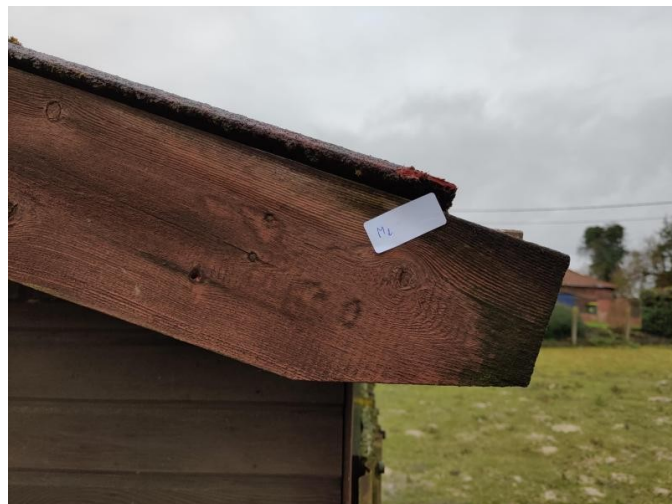
**Dringend verwijderen**

<b>Eindbeoordeling materiaalrisico</b>	Hoog materiaalrisico en/of hoge kans op vezelvrijgave
<b>Opmerking</b>	Omwille van het feit dat het om een buitentoepassing gaan, dient men ervan uit te gaan dat deze toepassing matig beschadigd is en dit omwille van de inwerkende weersinvloeden. (= zure regen die de toepassing langzaam maar zeker laat degraderen)

Gebondenheid	Categorie 1: hechtgebonden in oorsprong
Asbestsoort (vezeltype)	Crocidoliet aanwezig
Asbestconcentratie	Laag (< 50%)
Afschermingsgraad van het gehele materiaal	Geheel of deels (ook) vrij aan de binnenlucht
Toestand van het materiaal	Matig beschadigd, matig verweerd

#	Type	Referentie	Resultaat
1.1	Puntmonster	M2	Chrysotiel, Crocidoliet

Beschrijving	Schuilhok - dakbedekking
Omgeving	Buiten
Primaire drager	Schuin dak
Asbestmateriaal	Dak- en gevelbekleding - Golfplaat
Bindmiddel van asbestmateriaal	Cement
Gebondenheid op basis van bindmiddel	Hecht
Hoeveelheid (oppervlakte - aantal)	<ul style="list-style-type: none"><li>• 50,00 m<sup>2</sup> - 1 stuk</li></ul>
Totale oppervlakte	50,00 m <sup>2</sup>
Eenvoudig bereikbaar	Ja
Bevestigingswijze	<ul style="list-style-type: none"><li>• Genageld, geniet</li></ul>
Identificatiemethode	Vaststelling met monsternamen
Destructieve handeling voor identificatie	Nee
Opmerking	<p>Het water dat van de golfplaten komt, kan asbestvezel bevatten waardoor eveneens de dakgoten en/of de waterput nog sporen van asbest kan bevatten. De dakgoten dienen als asbesthoudende toepassing te worden afgevoerd om die reden. Indien men dit wenst kan men een kleefstaal nemen van de dakgoten om na te gaan of er wel of geen sporen aanwezig zijn.</p> <p>Het is dan ook aan te raden om het water uit de waterput niet te gebruiken voor het wassen van kledij.</p> <p>De hoeveelheid is een schatting, hieraan kunnen geen rechten worden ontleend.</p>

- Eenvoudige handelingen: mag via doe-het-zelf of door werknemer(s) met opleidingsattest eenvoudige handelingen  
Hoewel alle visuele kenmerken van een asbesthoudende toepassing aanwezig is, is het aan te raden om voorafgaand aan de verwijdering van deze toepassing een monsternamen uit te voeren zodat men de

Indien geen staalname wordt uitgevoerd of indien het staal positief test op de aanwezigheid van asbest, dient deze toepassing verwijderd te worden als asbesthoudend materiaal.

Deze toepassing kan door een doe-het-zelver worden verwijderd of een werknemer met een opleidingsattest eenvoudige handelingen. Het verwijderen zal geen stofvorming veroorzaken indien deze in zijn geheel wordt verwijderd, dus niet breken!

Omwille van de verwerking en de hoogte van de toepassing, is het toch aan te raden deze te laten verwijderen door een werknemer met een opleidingsattest eenvoudige handelingen.

Naast het verwijderen van de toepassing, is het ook aan te raden de ruimte onder de golfplaten met een hepafilter te reinigen zodat mogelijk asbeststof komende van de onderzijde van de toepassing eveneens wordt verwijderd. Indien geen stofzuiger met hepafilter beschikbaar is, kan dit gebeuren met vochtige doeken.

Ook het materiaal die zich in deze ruimte bevindt dient gereinigd te worden. Dit kan eveneens gebeuren met vochtige doeken. Deze doeken dienen nadien wel als asbesthoudend afval te worden afgevoerd. Bij het verwijderen van dit asbeststof is het eveneens aan te raden volgende persoonlijke beschermingsmiddelen te voorzien. (handschoenen, luchtdicht pak, P3 stofmasker)

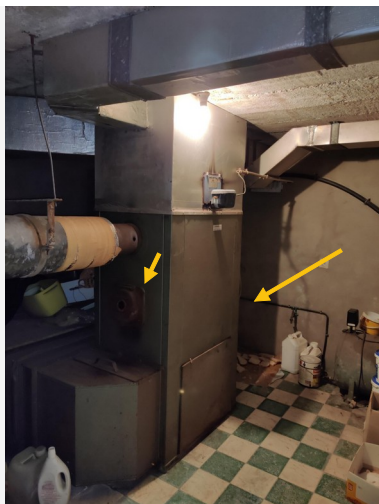
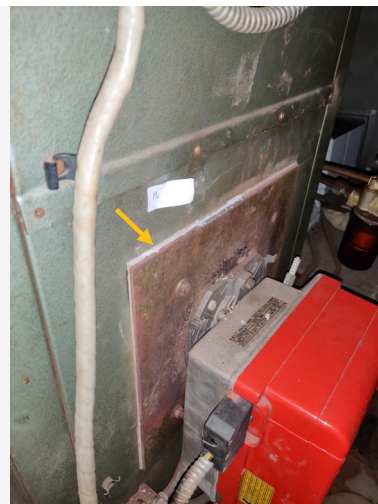
Verwijderen

Eindbeoordeling materiaalrisico	Laag materiaalrisico en/of verlaagde kans op vezelvrijgave
---------------------------------	--

Gebondenheid	Categorie 2: niet-hechtgebonden met matrix
Asbestsoort (vezeltype)	Alleen chrysotiel
Asbestconcentratie	Hoog ( $\geq 50\%$ )
Afschermingsgraad van het gehele materiaal	Enkel randen niet afgeschermd maar geen contact met binnenluchtstromen
Toestand van het materiaal	Licht beschadigd, licht verweerd. Intact calciumsilicaatmateriaal of categorie III 'gebondenheid'

#	Type	Referentie	Resultaat
2.1	Puntmonster	M6	Chrysotiel

Beschrijving	Hoofdgebouw - dichting brander
Omgeving	Binnen
Primaire drager	HVAC infrastructuur en uitrusting
Asbestmateriaal	Pakking, dichting
Bindmiddel van asbestmateriaal	Karton - papier - viltachtig
Gebondenheid op basis van bindmiddel	Niet-hechtgebonden
Hoeveelheid (gewicht - aantal)	<ul style="list-style-type: none"><li>• 0,20 kg - 1 stuk</li></ul>
Totaal gewicht	0,20 kg
Eenvoudig bereikbaar	Ja
Bevestigingswijze	<ul style="list-style-type: none"><li>• Geklemd</li></ul>
Identificatiemethode	Vaststelling met monstername
Destructieve handeling voor identificatie	Nee
Opmerking	<p>De hoeveelheid is een schatting, hieraan kunnen geen rechten worden ontleend.</p> <p>De toepassing was papier-karton-viltachtig en om die reden dan ook asbest-verdacht.</p> <p>Aan de brander zijn op meerdere plaatsen deze dichtingen aanwezig</p>

- Zorg voor een veilig beheer. Vermijd het beschadigen van het asbestmateriaal. Controleer de toestand jaarlijks op wijzigingen.
- Verwijder dit asbestmateriaal zo snel mogelijk. Volg de toestand goed op.

- Eenvoudige handelingen: mag via doe-het-zelf of door werknemer(s) met opleidingsattest eenvoudige handelingen  
Indien men deze toepassing wenst te verwijderen, is het aan te raden eerst een monsternamen uit te voeren zodat men met zekerheid de juiste en noodzakelijk veiligheidsmaatregelen kan nemen. ('asbestverdacht' maar omwille van niet-staalnamen wordt deze aanzien als 'asbesthoudend')  
Deze toepassing wordt best in zijn geheel (dus installatie niet demonteren) verwijderd en als asbesthoudend afval afgevoerd.  
De dichtingen die de aansluiting garanderen van het toestel met de toevoeren, kunnen door een doe-het-zelf verwijderd worden. Echter dient men daarbij de installatie zorgvuldig te demonteren en dient men ervoor te zorgen dat de dichtingen niet scheuren tijdens het verwijderen.

Let bij het demonteren van deze toepassing er ook op dat men niet wordt blootgesteld aan andere risico's (schakel het toestel volledig af van alle soorten toevoer!)

Omwille van de soort toepassing, is het aan te raden deze te laten verwijderen door een brandertehnicus met een opleidingsattest eenvoudige handelingen.

Indien deze dichtingen niet verwijderd kunnen worden zonder dat deze beschadigd worden, dient deze toepassing verwijderd te worden door een erkende asbestverwijderaer.

Het verwijderen van de dichtingen IN het toestel, wordt bij voorkeur uitgevoerd door een erkende asbestverwijderaer omdat men de toestand van de dichtingen IN het toestel niet kent en deze mogelijk niet in één geheel verwijderd kunnen worden en dus beschadigd kunnen worden tijdens het verwijderen.

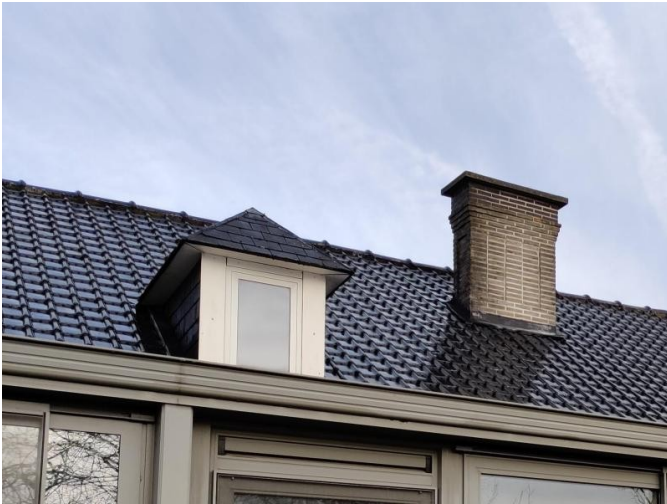
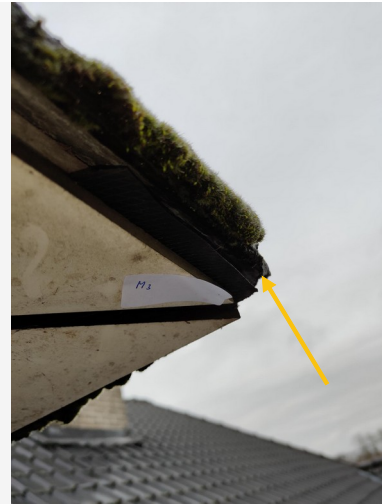
Verwijderen

Eindbeoordeling materiaalrisico	Verhoogd materiaalrisico en/of verhoogde kans op vezelvrijgave
Opmerking	Omwille van het feit dat het om een buitentoepassing gaan, dient men ervan uit te gaan dat deze toepassing matig beschadigd is en dit omwille van de inwerkende weersinvloeden. (= zure regen die de toepassing langzaam maar zeker laat degraderen)

Gebondenheid	Categorie 1: hechtgebonden in oorsprong
Asbestsoort (vezeltype)	Alleen chrysotiel
Asbestconcentratie	Laag (< 50%)
Afschermingsgraad van het gehele materiaal	Geheel of deels vrij aan de buitenlucht
Toestand van het materiaal	Matig beschadigd, matig verweerd

#	Type	Referentie	Resultaat
3.1	Puntmonster	M3	Chrysotiel

Beschrijving	Hoofdgebouw - afwerking dakkapel
Omgeving	Binnen
Primaire drager	Schuin dak
Asbestmateriaal	Dak- en gevelbekleding - Lei, shingle
Bindmiddel van asbestmateriaal	Cement
Gebondenheid op basis van bindmiddel	Hecht
Hoeveelheid (oppervlakte - aantal)	<ul style="list-style-type: none"> <li>• 15,00 m<sup>2</sup> - 1 stuk</li> </ul>
Totale oppervlakte	15,00 m <sup>2</sup>
Eenvoudig bereikbaar	Ja
Bevestigingswijze	<ul style="list-style-type: none"> <li>• Genageld, geniet</li> </ul>
Identificatiemethode	Vaststelling met monstername
Destructieve handeling voor identificatie	Nee
Opmerking	<p>Zowel de dakbedekking als de zijwanden van de dakkapel bestaan uit leien.</p> <p>Het water dat van de leien komt, kan asbestvezel bevatten waardoor eveneens de dakgoten en/of de waterput nog sporen van asbest kan bevatten. De dakgoten dienen als asbesthoudende toepassing te worden afgevoerd om die reden. Indien men dit wenst kan men een kleefstaal nemen van de dakgoten om na te gaan of er wel of geen sporen aanwezig zijn.</p> <p>Het is dan ook aan te raden om het water uit de waterput niet te gebruiken voor het wassen van kledij.</p> <p>De hoeveelheid is een schatting, hieraan kunnen geen rechten worden ontleend.</p>

- Zorg voor een veilig beheer. Vermijd het beschadigen van het asbestmateriaal. Controleer de toestand jaarlijks op wijzigingen.

- Eenvoudige handelingen: mag via doe-het-zelf of door werknemer(s) met opleidingsattest eenvoudige handelingen  
Hoewel alle visuele kenmerken van een asbesthoudende toepassing aanwezig is, is het aan te raden om voorafgaand aan de verwijdering van deze toepassing een monstername uit te voeren zodat men de noodzakelijke veiligheidsmaatregelen kan uitvoeren. ('asbestverdacht' maar omwille van niet-staalname wordt deze aanzien als 'asbesthoudend')

Indien geen staalname wordt uitgevoerd of indien het staal positief test op de aanwezigheid van asbest, dient deze toepassing verwijderd te worden als asbesthoudend materiaal.

Deze toepassing kan door een doe-het-zelver worden verwijderd of een werknemer met een opleidingsattest eenvoudige handelingen. Het verwijderen zal geen stofvorming veroorzaken indien deze in zijn geheel wordt verwijderd, dus niet breken!

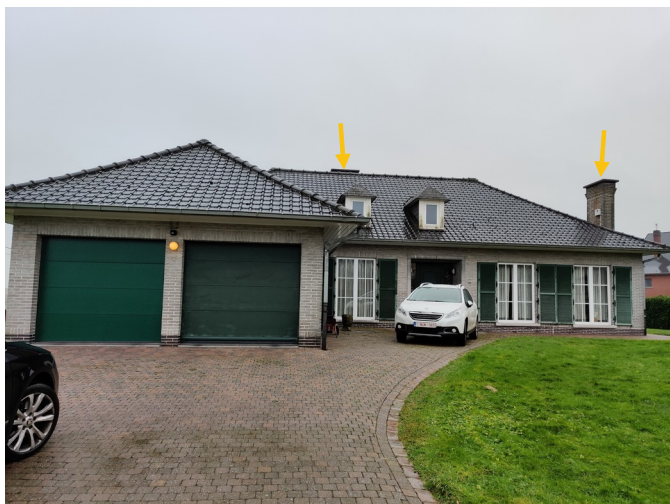
**Reden:** Het te onderzoeken materiaal situeert zich hoger dan 3,50 m te rekenen vanaf een veilige ondergrond

**Uitleg van de asbestdeskundige:** Het is niet mogelijk om na te gaan of er zich in de schouw een asbestverdachte cementbuis bevindt. Van binnenuit was het niet zichtbaar of er zich eventueel aan satanbuis in de schouw bevindt. Er was een metalen constructie met windval aanwezig (zie foto's in archief van dit dossier)

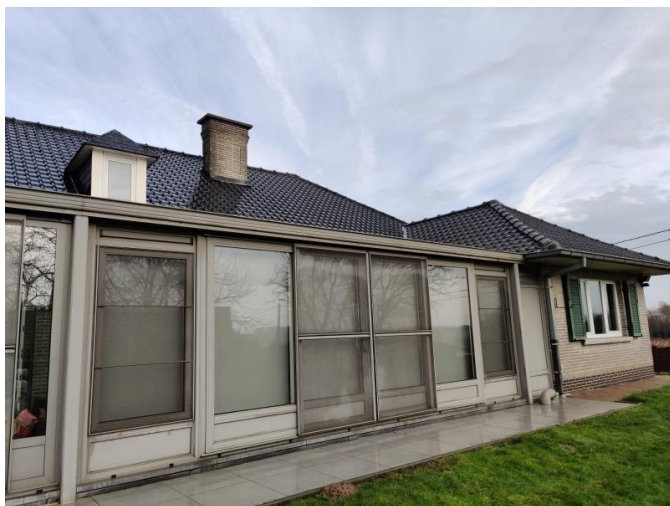
**Bouwjaar:** 2010

<b>Opmerking</b>	Zoals te zien in bijlage aan dit dossier, kon de eigenaar een factuur voorleggen die dateert van na 2001. Om die reden kan dit deel van de woning dan ook uitgesloten worden. Ook ter plaatse kon worden vastgesteld dat het inderdaad om vrij recente materialen gaat en werden geen andere verdachte materialen waargenomen.
------------------	--

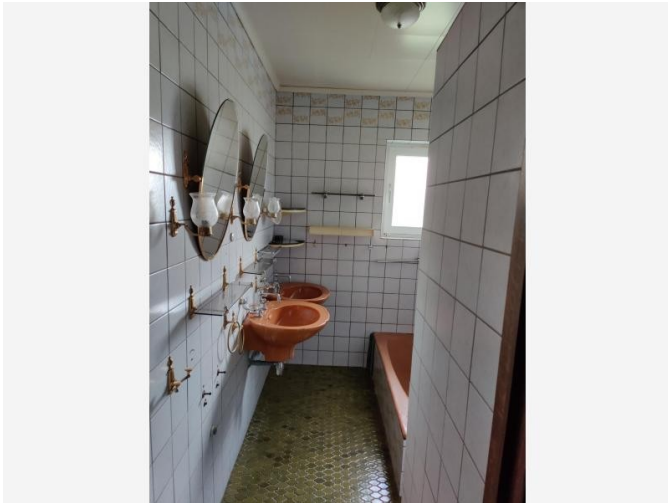
Gezien de lijm zichtbaar is (een beschadiging van faiencetegels aanwezig, of inspectieluik aan bad aanwezig), dient, zoals voorzien in het inspectieprotocol onder punt 4.2 'Richtlijnen monsternamen', tegellijm achter faiencetegels aanzien te worden als asbestverdacht. Deze toepassing kan daarom enkel asbestvrij verklaard te worden op basis van een staalanalyse door een erkend labo.

Omwille van het garanderen van de leesbaarheid van het attest, zijn de aanwezige plinten niet aangeduid op de plannen. De faïences zijn wel aangeduid. (geef mee waar de plinten zich wel of niet bevinden)

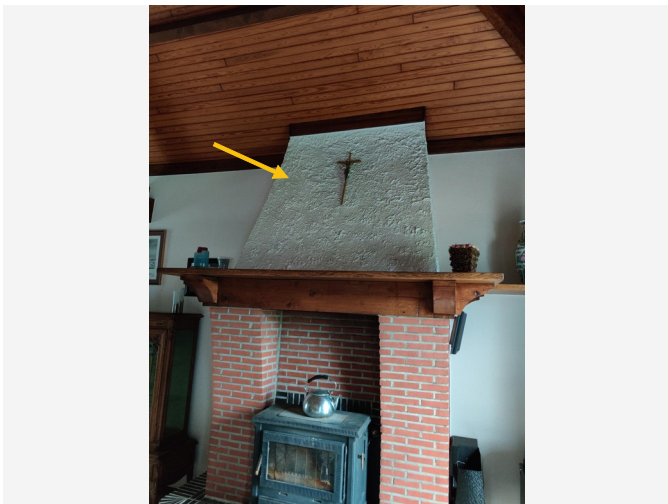
Achter de afwerking bovenaan de schouw was duidelijk plaatwerk aanwezig. Gezien deze afwerking voorzien was van een harde afwerkingslaag kan niet uitgesloten worden of het al dan niet om een brandwerende plaats gaat (dus mogelijk een asbesthoudende toepassing).

Om die reden is het dan ook aan te raden bij verwijdering aandachtig te zijn voor deze toepassing en in geval van afbraak en twijfel een analyse te laten uitvoeren.

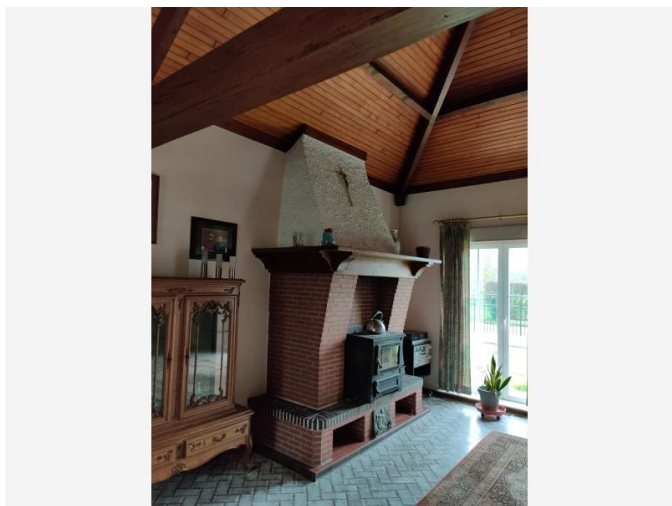
Het plafond was voorzien van plaatwerk. Het is niet duidelijk of er zich achter het plaatwerk nog pleisterwerk bevindt.

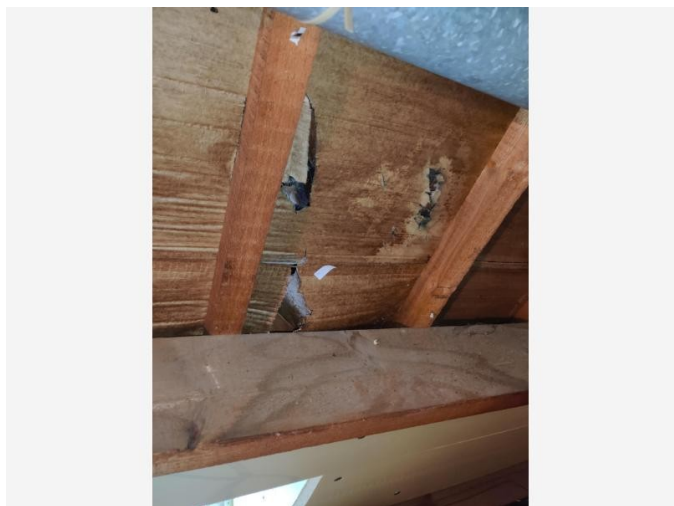
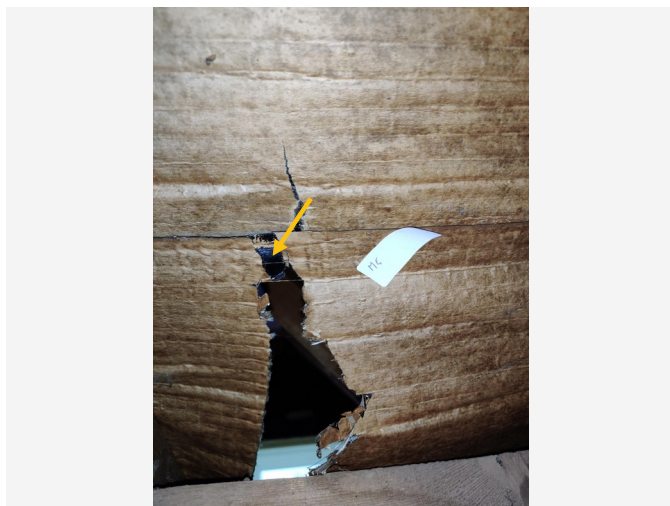
Geen asbest

#	Type	Referentie	Resultaat
11.1	Puntmonster	M5	Geen asbest

Beschrijving	Hoofdgebouw - onderdak
Omgeving	Buiten
Primaire drager	Schuin dak
Bindmiddel van materiaal	Bitumen (roofing, teer, asfalt)
Gebondenheid op basis van bindmiddel	Hecht
Hoeveelheid (oppervlakte - dikte - aantal)	• 200,00 m <sup>2</sup> - 0,10 cm - 1 stuk
Totaal volume	0,20 m <sup>3</sup>
Identificatiemethode	Vaststelling met monstername
Destructieve handeling voor identificatie	Nee
Opmerking	<p>Zoals voorzien in het inspectieprotocol onder punt 4.2 'Richtlijnen monstername', dient bitumen, roofing en teer aanzien te worden als asbestverdacht. Deze toepassing kan daarom enkel asbestvrij verklaard te worden op basis van een staalanalyse door een erkend labo.</p> <p>De hoeveelheid is een schatting, hieraan kunnen geen rechten worden ontleend.</p> <p>Het onderdak zijn twee lagen met daartussen een zwarte smeerlaag in bitumen. Om die reden dan ook asbestverdacht.</p>

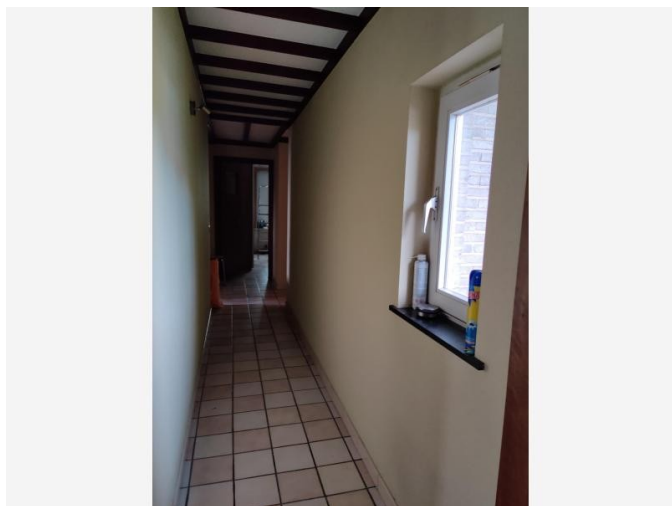
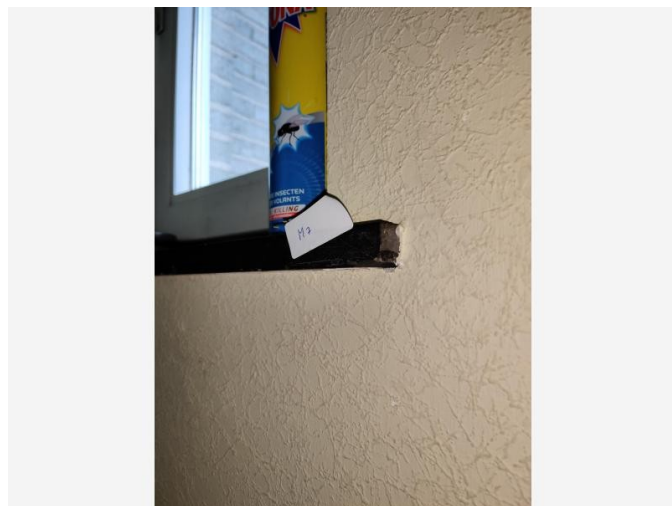
Geen asbest

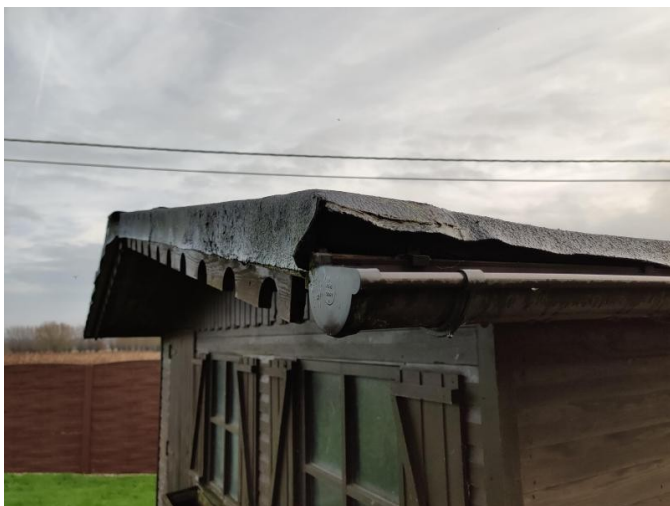
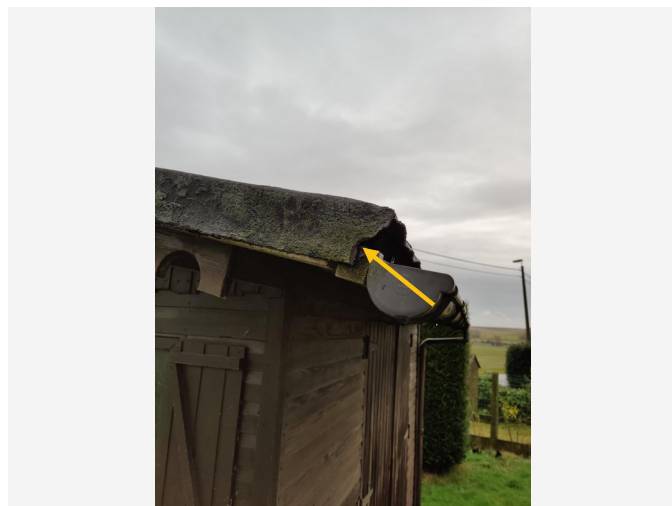
## Fiche 13: Tuinhuis - dakbedekking

Geen asbest

Beschrijving	Tuinhuis - dakbedekking
Omgeving	Buiten
Primaire drager	Schuin dak
Bindmiddel van materiaal	Bitumen (roofing, teer, asfalt)
Gebondenheid op basis van bindmiddel	Hecht
Hoeveelheid (oppervlakte - aantal)	• 12,00 m <sup>2</sup> - 1 stuk
Totale oppervlakte	12,00 m <sup>2</sup>
Identificatiemethode	Vaststelling met monstername
Destructieve handeling voor identificatie	Nee
Opmerking	<p>Zoals voorzien in het inspectieprotocol onder punt 4.2 'Richtlijnen monstername', dient bitumen, roofing en teer aanzien te worden als asbestverdacht. Deze toepassing kan daarom enkel asbestvrij verklaard te worden op basis van een staalanalyse door een erkend labo.</p> <p>De hoeveelheid is een schatting, hieraan kunnen geen rechten worden ontleend.</p> <p>Het is niet duidelijk of er zich direct onder de bitumen een asbestverdachte toepassing bevindt. In geval van verwijdering van de toepassing, is het raadzaam om ook na te gaan of er een onderliggende laag aanwezig is die al dan niet asbestverdacht is.</p>
