Asbestinventarisatetest

Kerkstraat 55, 2360 Oud-Turnhout

Attestnummer : 20250401-000067.000

Uitgegeven op : 01.04.2025

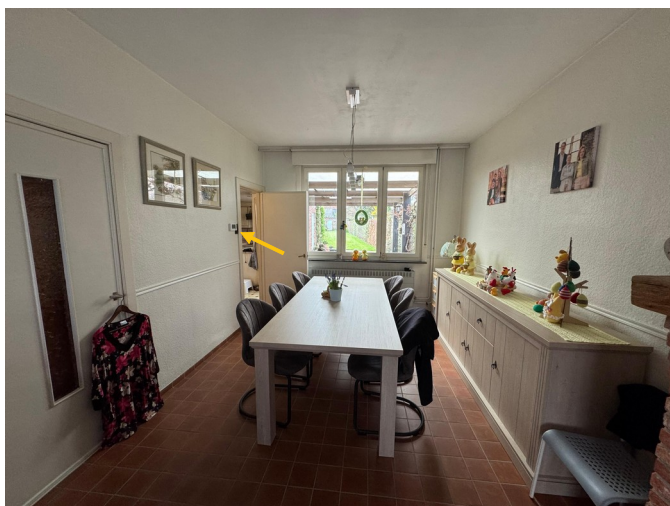
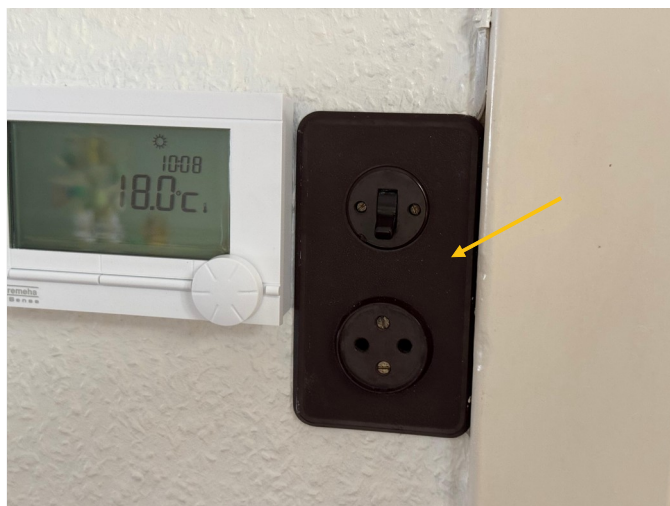
Het asbestmateriaal valt onder de mijlpaal van 2040.

Eindbeoordeling materiaalrisico	Laag materiaalrisico en/of verlaagde kans op vezelvrijgave
---------------------------------	--

Gebondenheid	Categorie 1: hechtgebonden in oorsprong
Asbestsoort (vezeltype)	Crocidoliet aanwezig
Asbestconcentratie	Laag (< 50%)
Afschermingsgraad van het gehele materiaal	Geheel of deels (ook) vrij aan de binnenlucht
Toestand van het materiaal	Onbeschadigd, niet verweerd

Beschrijving	Bakeliet stopcontacten en schakelaars
Omgeving	Binnen
Primaire drager	Communicatie en elektrische infrastructuur en uitrusting
Asbestmateriaal	Plaat, paneel, tablet - Type Bakeliet
Bindmiddel van asbestmateriaal	Kunststof of -hars
Gebondenheid op basis van bindmiddel	Hecht
Hoeveelheid (oppervlakte - dikte - aantal)	• 0,10 m ² - 0,30 cm - 1 stuk
Totaal volume	< 0,001 m ³
Eenvoudig bereikbaar	Ja
Bevestigingswijze	• Geschroefd
Identificatiemethode	Vaststelling zonder monstername
Destructieve handeling voor identificatie	Nee

- Zorg voor een veilig beheer. Vermijd het beschadigen van het asbestmateriaal. Controleer de toestand jaarlijks op wijzigingen.

- Eenvoudige handelingen: mag via doe-het-zelf of door werknemer(s) met opleidingsattest eenvoudige handelingen
Bakeliet kan asbesthoudend zijn en kan enkel uitgesloten worden via een negatieve analyse. Monsternamen zijn echter niet mogelijk binnen het kader van het niet-destructief onderzoek. Deze armaturen kunnen men best voorzichtig losschroeven en dubbel verpakt afvoeren naar het recyclagepark.

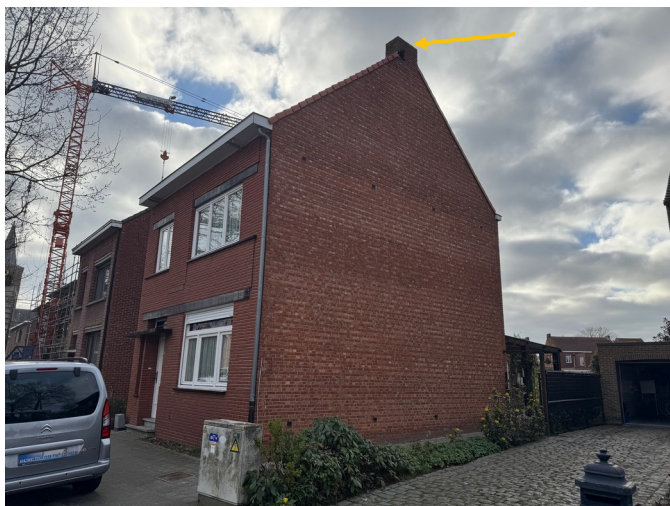
Situeringfoto

Reden: Het te onderzoeken materiaal situeert zich hoger dan 3,50 m te rekenen vanaf een veilige ondergrond

Uitleg van de asbestdeskundige: De binnenzijde van de schouw is enkel inspecteerbaar langs de bovenzijde. De bovenzijde is hoger dan 3,50m te rekenen vanaf een veilige ondergrond. Dit valt buiten het onderzoek van dit protocol.

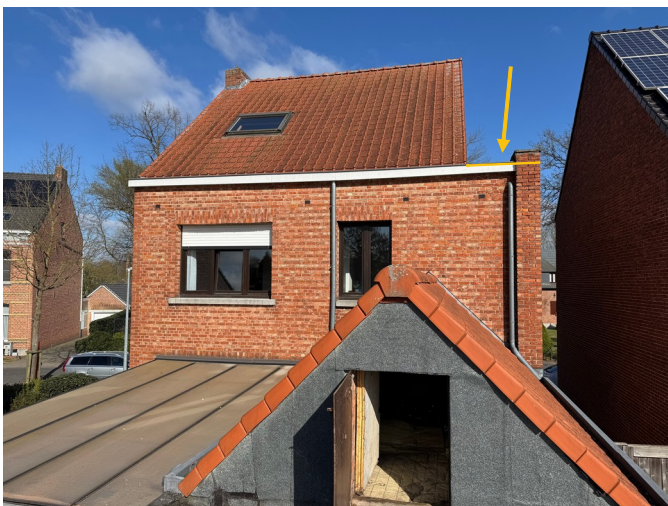
Situeringfoto

Reden: Het te onderzoeken materiaal situeert zich hoger dan 3,50 m te rekenen vanaf een veilige ondergrond

Uitleg van de asbestdeskundige: Het dak is te hoog om veilig te onderzoeken, dit valt buiten de onderzoeksmogelijkheden van dit inspectieprotocol.

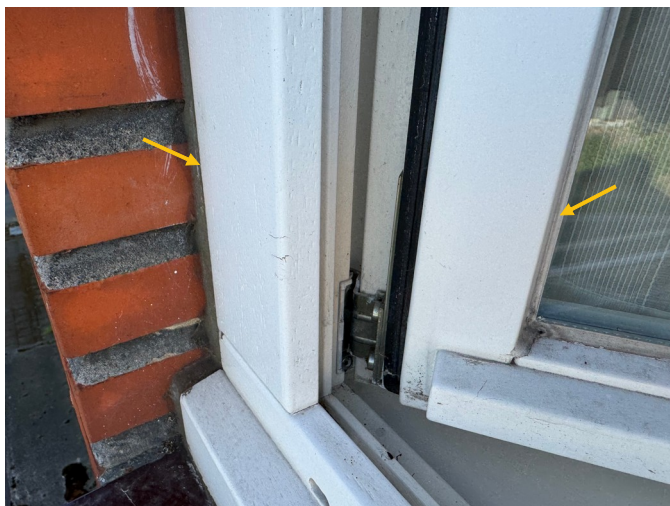
Vrije foto

Flexibele kit is niet asbestverdacht.

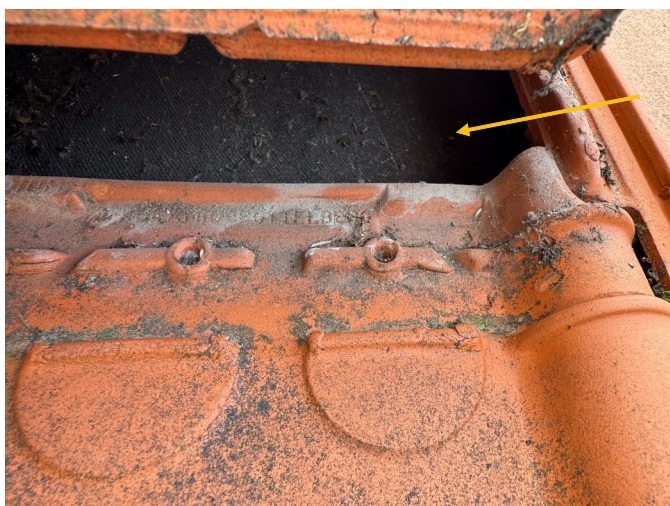
Vrije foto

Het dak bestaat uit kleidakpannen, panlatten, kepers en een vochtwerende doek als onderdak. De woning heeft aan de binnenzijde PIT platen als isolatie, de achterbouw heeft een minerale wol op de vloer. Deze materialen zijn niet asbestverdacht.

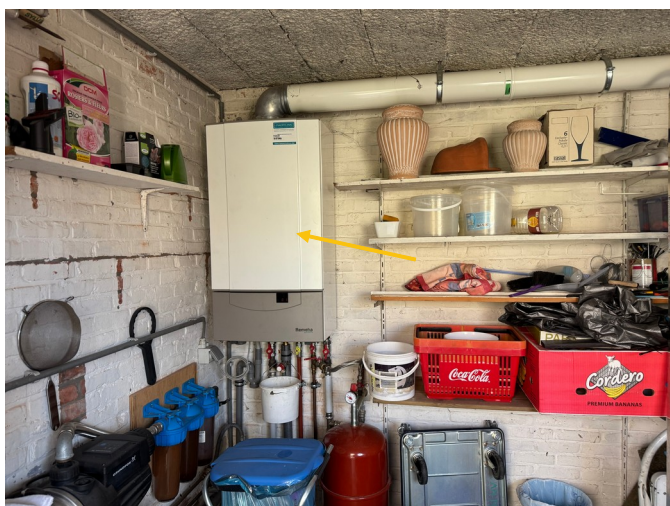
Vrije foto

CV-ketels gebouwd vanaf 2001 zijn niet asbestverdacht.

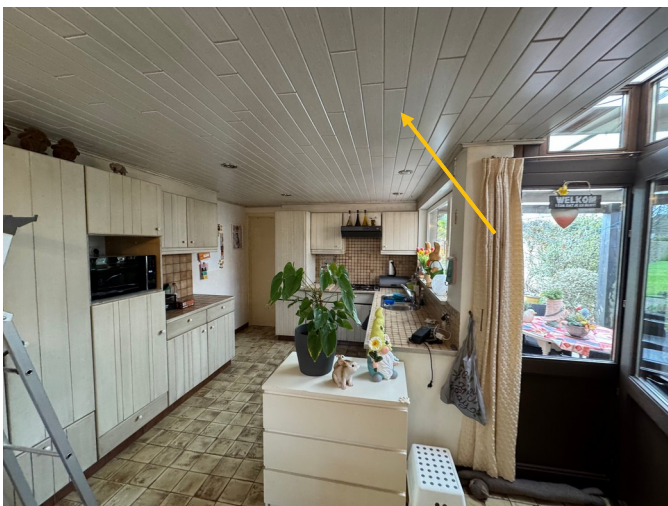
Vrije foto

PVC/HOUT/gipsplaat is niet asbestverdacht. Deskundige kan geen uitspraak doen over achterliggende materialen. Destructief onderzoek is aangewezen bij renovatie of sloop om achterliggende lagen op asbest uit te sluiten.

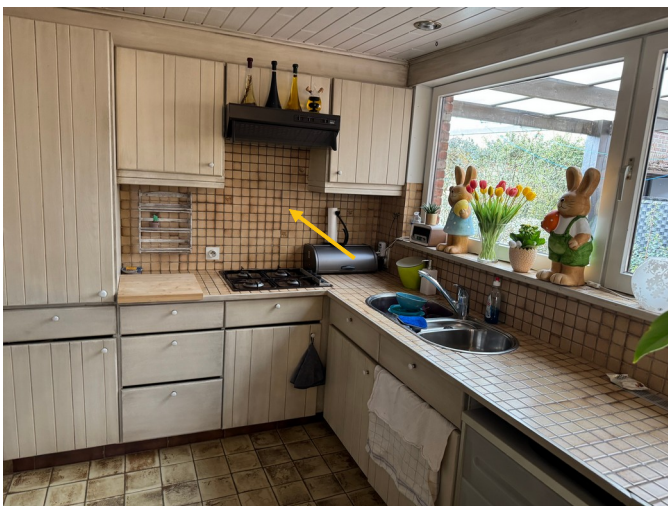
Vrije foto

De tegels zijn intact. Deskundige kan geen uitspraak doen over de gebruikte lijm. Tegellijm kan asbest kan bevatten, maar een representatieve monsternamen is niet mogelijk is zonder te tegels te beschadigen. Ik adviseer om monsters te laten nemen bij werkzaamheden. We vinden deze terug in de badkamer, woonkamer, keuken.

Asbestverdacht materiaal dat niet waarneembaar is door de aanwezigheid van niet-asbestverdacht afschermend materiaal, vormt geen deel van het standaard onderzoek van de asbestdeskundige.

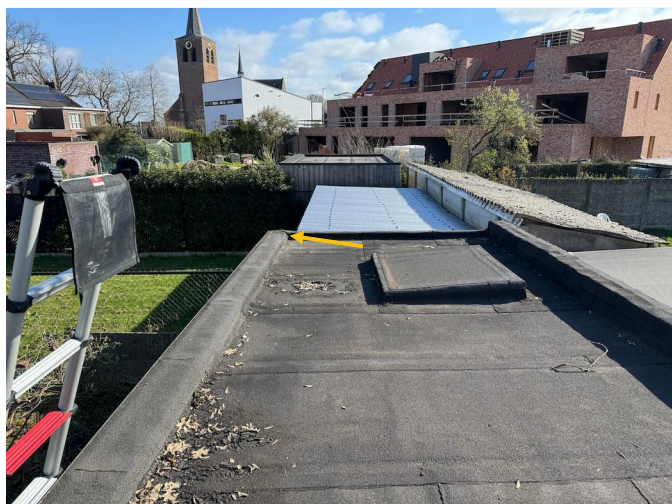
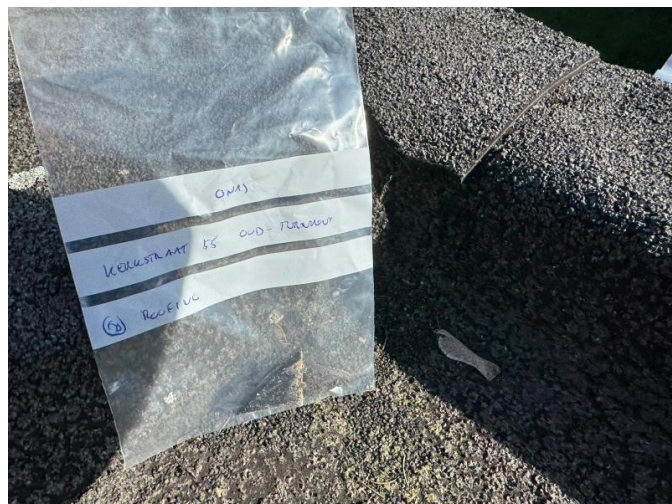
Fiche 9: Roofing tuinberging

Geen asbest

#	Type	Referentie	Resultaat
9.1	Puntmonster	4	Geen asbest

Beschrijving	Roofing tuinberging
Omgeving	Buiten
Primaire drager	Plat dak
Bindmiddel van materiaal	Bitumen (roofing, teer, asfalt)
Gebondenheid op basis van bindmiddel	Hecht
Hoeveelheid (oppervlakte - aantal)	• 30,00 m ² - 1 stuk
Totale oppervlakte	30,00 m ²
Identificatiemethode	Vaststelling met monstername
Destructieve handeling voor identificatie	Nee
Opmerking	<p>Roofing die geplaatst werd voor 2001 wordt als asbestverdacht beschouwd. Een monstername is verplicht om dit materiaal als niet-asbesthoudende te identificeren.</p> <p>Staalname werd uitgevoerd op de bovenste roofinglaag. Niet van onderliggende lagen. De onderliggende lagen kunnen mogelijk asbest bevatten.</p>

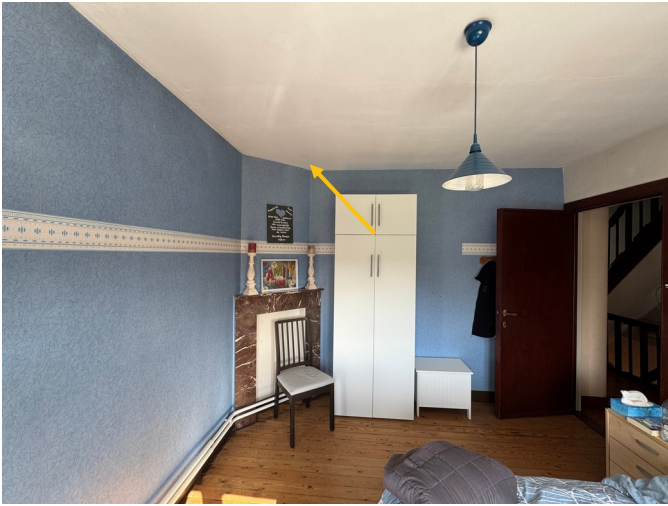
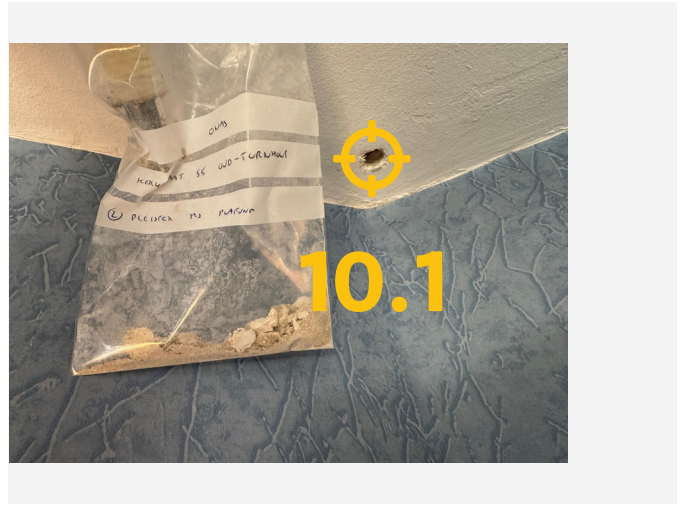
Fiche 10: Pleister plafonds

Geen asbest

#	Type	Referentie	Resultaat
10.1	Mengmonster	2	Geen asbest

Beschrijving	Pleister plafonds
Omgeving	Binnen
Primaire drager	Plafond
Bindmiddel van materiaal	Gips - kalk
Gebondenheid op basis van bindmiddel	Niet-hechtgebonden
Hoeveelheid (oppervlakte - dikte - aantal)	• 114,00 m ² - 1,50 cm - 1 stuk
Totaal volume	1,71 m ³
Identificatiemethode	Vaststelling met monsternamen
Destructieve handeling voor identificatie	Nee
Opmerking	<p>De oppervlakte is een berekende schatting. Hieraan worden geen rechten verleend.</p> <p>Volgende ruimtes werden bemonsterd:</p> <ul style="list-style-type: none">- individuele ruimte: slpk 1, woonkamer- natte ruimte: geen pleisterwerk op plafond- stookplaats: geen pleister aanwezig- trappenhal: inkomhal en onderkant trap

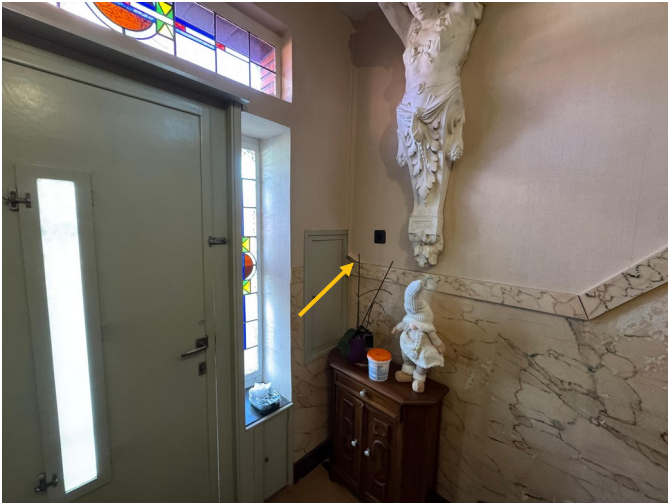
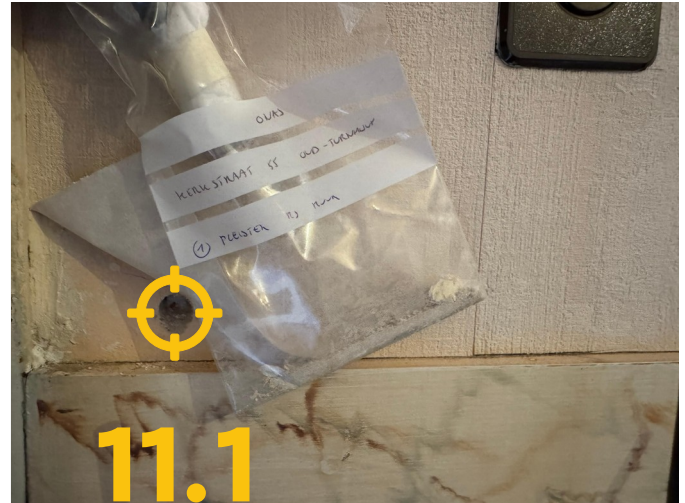
Fiche 11: Pleister wanden

Geen asbest

#	Type	Referentie	Resultaat
11.1	Mengmonster	1	Geen asbest

Beschrijving	Pleister wanden
Omgeving	Binnen
Primaire drager	Binnenwand
Bindmiddel van materiaal	Gips - kalk
Gebondenheid op basis van bindmiddel	Niet-hechtgebonden
Hoeveelheid (oppervlakte - dikte - aantal)	• 164,00 m ² - 1,50 cm - 1 stuk
Totaal volume	2,46 m ³
Identificatiemethode	Vaststelling met monsternamen
Destructieve handeling voor identificatie	Nee
Opmerking	<p>De oppervlakte is een berekende schatting. Hieraan worden geen rechten verleend.</p> <p>Volgende ruimtes werden bemonsterd:</p> <ul style="list-style-type: none">- individuele ruimte: slpk 3, slpk 1- natte ruimte: badkamer- stookplaats: geen pleisterwerk aanwezig- trappenhal

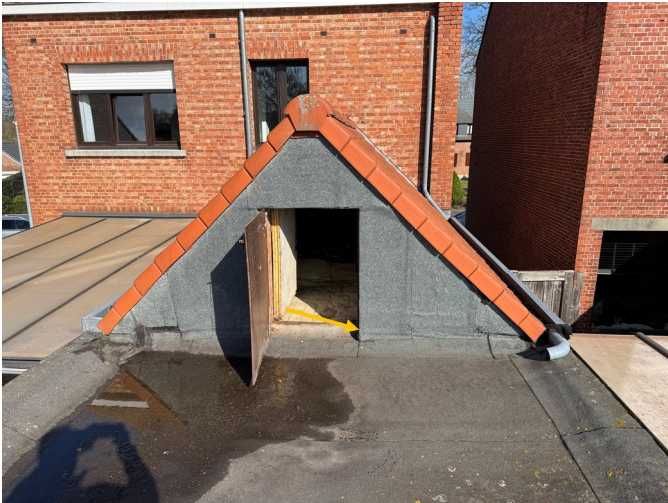
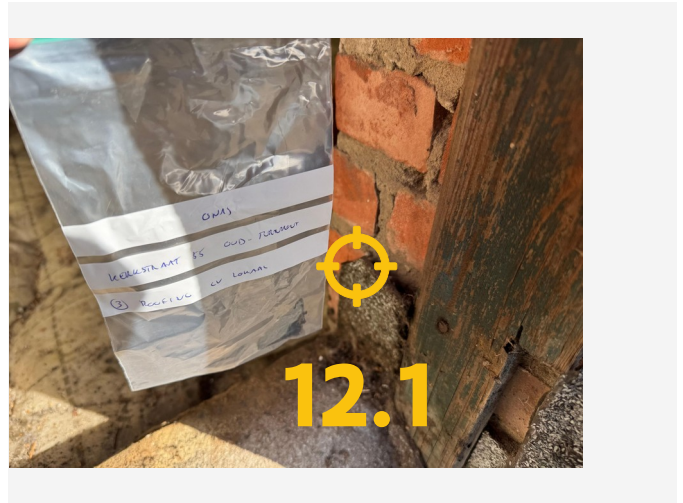
Fiche 12: Roofing dak CV lokaal

Geen asbest

#	Type	Referentie	Resultaat
12.1	Puntmonster	3	Geen asbest

Beschrijving	Roofing dak CV lokaal
Omgeving	Buiten
Primaire drager	Plat dak
Bindmiddel van materiaal	Bitumen (roofing, teer, asfalt)
Gebondenheid op basis van bindmiddel	Hecht
Hoeveelheid (oppervlakte - aantal)	<ul style="list-style-type: none">• 15,00 m² - 1 stuk
Totale oppervlakte	15,00 m ²
Identificatiemethode	Vaststelling met monstername
Destructieve handeling voor identificatie	Nee
Opmerking	<p>Roofing die geplaatst werd voor 2001 wordt als asbestverdacht beschouwd. Een monstername is verplicht om dit materiaal als niet-asbesthoudende te identificeren.</p> <p>Staalname werd uitgevoerd op de bovenste roofinglaag. Niet van onderliggende lagen. De onderliggende lagen kunnen mogelijk asbest bevatten.</p>
