Asbestinventarisatetest

Provinciesteenweg 748, 2530 Boechout

Attestnummer : 20231109-000060.000

Uitgegeven op : 09.11.2023

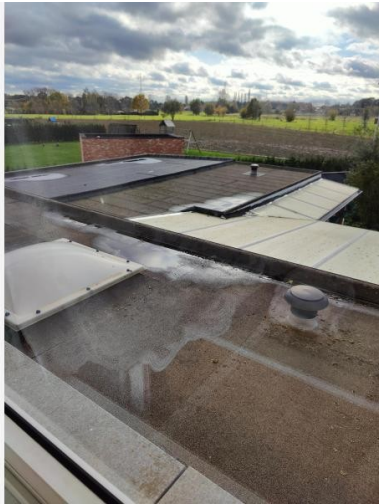
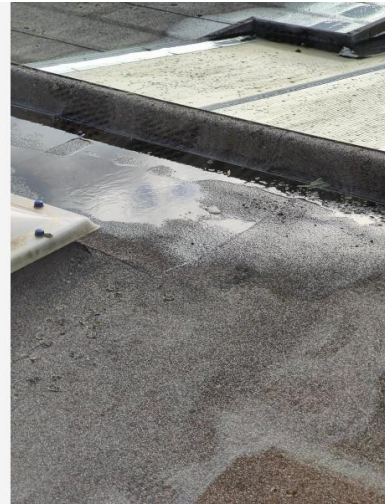
Het asbestmateriaal valt onder de mijlpaal van 2040.

Eindbeoordeling materiaalrisico	Laag materiaalrisico en/of verlaagde kans op vezelvrijgave
---------------------------------	--

Beschrijving	Roofing
Omgeving	Buiten
Primaire drager	Plat dak
Asbestmateriaal	Dak- en gevelbekleding - Roofing
Bindmiddel van asbestmateriaal	Bitumen (roofing, teer, asfalt)
Gebondenheid op basis van bindmiddel	Hecht
Hoeveelheid (oppervlakte - aantal)	<ul style="list-style-type: none">• 20,00 m² - 1 stuk
Totale oppervlakte	20,00 m ²
Eenvoudig bereikbaar	Nee <ul style="list-style-type: none">• Verwijdering tast de bouwkundige integriteit aan.
Bevestigingswijze	<ul style="list-style-type: none">• Verlijmd, ingegoten, versmeerd

Identificatiemethode	Vaststelling zonder monstername Motivatie: Groot risico op structurele gevolgschade (lekschade, werking installatie,...)
Destructieve handeling voor identificatie	Nee
Opmerking	Roofing zou vernieuwd zijn, geen bewijsstukken hiervan teruggevonden.

- Zorg voor een veilig beheer. Vermijd het beschadigen van het asbestmateriaal. Controleer de toestand jaarlijks op wijzigingen.

- Eenvoudige handelingen: enkel door erkend asbestverwijderaar Roofing zal beschadigd moeten worden bij verwijdering.

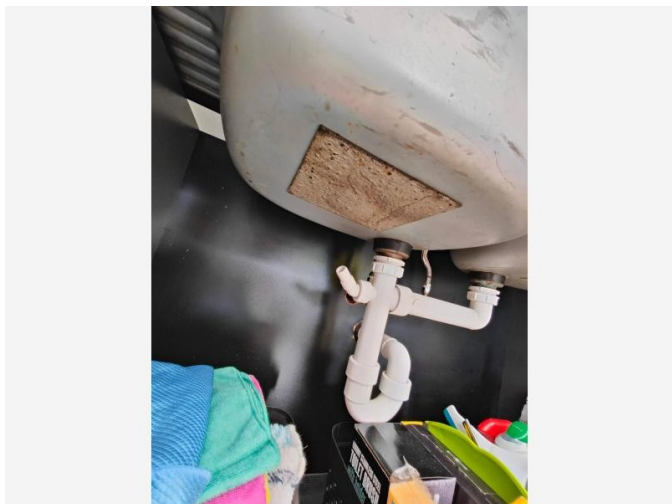
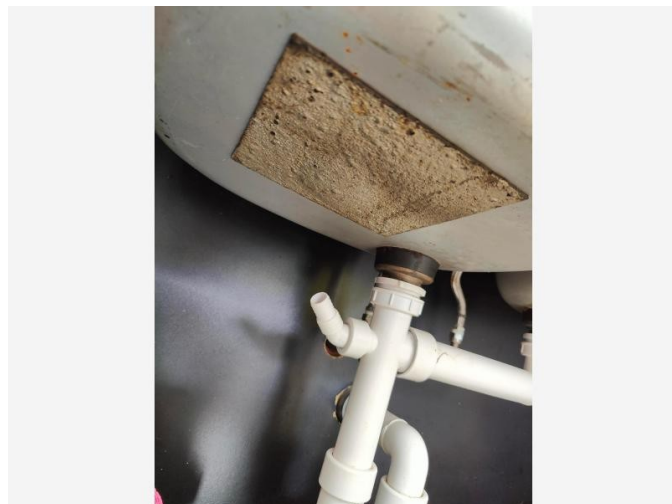
Het asbestmateriaal valt onder de mijlpaal van 2040.

Eindbeoordeling materiaalrisico	Zeer laag materiaalrisico en/of zeer lage kans op vezelvrijgave
---------------------------------	---

Beschrijving	Antidreun
Omgeving	Binnen
Primaire drager	Inrichting (meubilair, ...)
Asbestmateriaal	In-situ afwerkingslagen - Smeerlaag
Bindmiddel van asbestmateriaal	Bitumen (roofing, teer, asfalt)
Gebondenheid op basis van bindmiddel	Hecht
Hoeveelheid (oppervlakte - dikte - aantal)	• 0,20 m ² - 1,00 cm - 1 stuk
Totaal volume	0,002 m ³
Eenvoudig bereikbaar	Ja
Bevestigingswijze	• Verlijmd, ingegoten, versmeerd

Identificatiemethode	Vaststelling zonder monstername Motivatie: Op vraag van de eigenaar-opdrachtgever werd geen monstername uitgevoerd
Destructieve handeling voor identificatie	Nee
Opmerking	Antidreun onder bak in veranda.

- Zorg voor een veilig beheer. Vermijd het beschadigen van het asbestmateriaal. Controleer de toestand jaarlijks op wijzigingen.

- Eenvoudige handelingen: mag via doe-het-zelf of door werknemer(s) met opleidingsattest eenvoudige handelingen
Lavabo in zijn geheel te verwijderen.

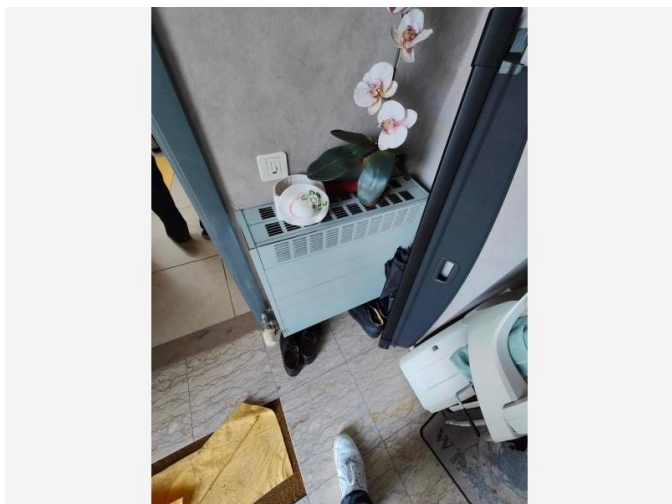
Vrije foto

Oude radiatoren kunnen asbesthoudende pakkingen/koord bevatten.

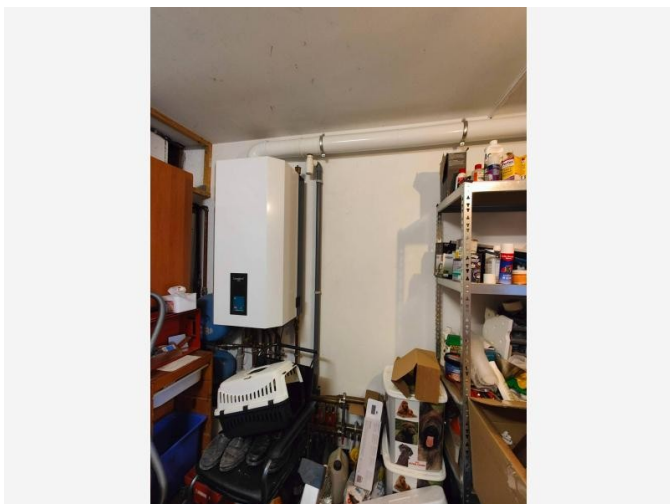
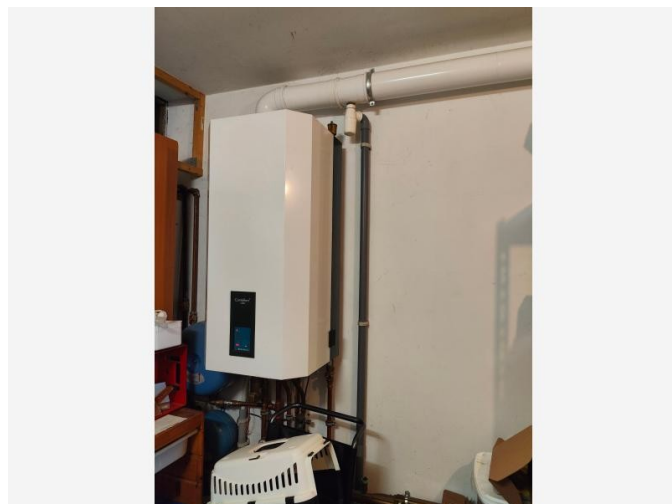
Geen asbest

#	Type	Referentie	Resultaat
5.1	Mengmonster	2	Geen asbest

Beschrijving	Pleisterwerk - Plafond
Omgeving	Binnen
Primaire drager	Plafond

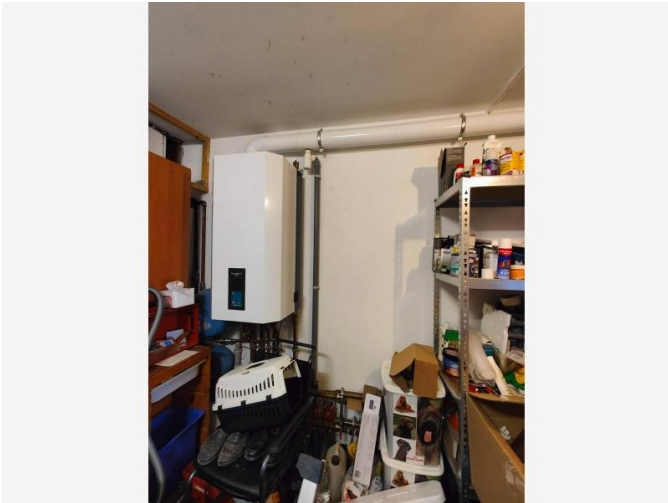
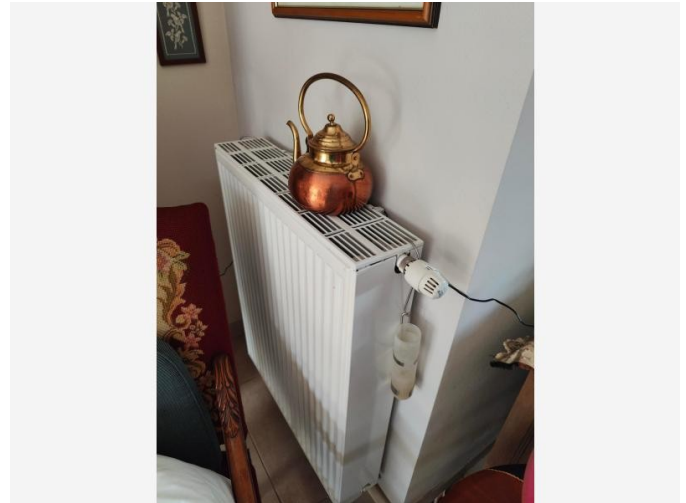
Geen asbest

#	Type	Referentie	Resultaat
6.1	Mengmonster	1	Geen asbest

Beschrijving	Pleisterwerk - muren
Omgeving	Binnen
Primaire drager	Binnenwand
